TUTKIMUSSELOSTUS

NUUTTILA, MUURAME

ASBESTI- JA HAITTA-AINETUTKIMUS

15.12.2021

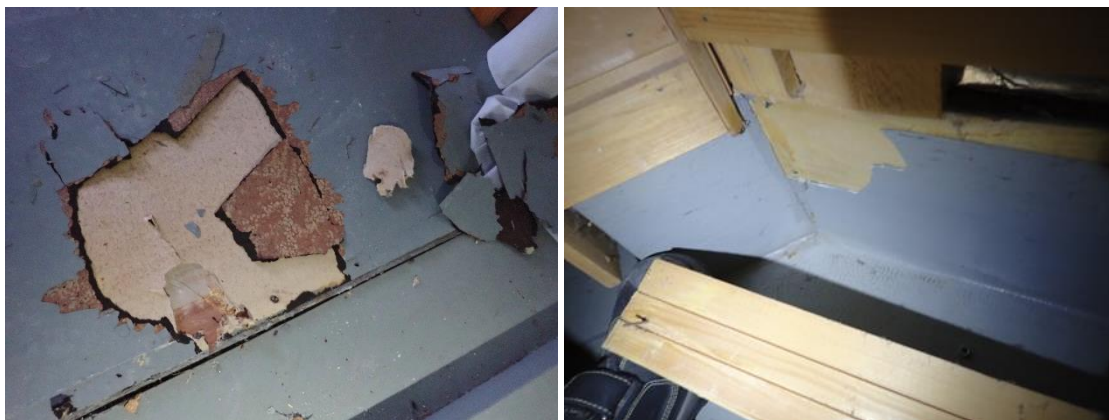
Raskasmetallianalyysiin otetuista näytteistä viisi (näytteet 6, 12, 14, 15 ja 16) sisälsi raskasmetalleja yli vaarallisen jätteen pitoisuuden raja-arvon. Näyte 6 otettiin ullakko-kerroksessa etelän puoleisessa päädyssä sijaitsevan huoneen lattian kirjavasta huopapohjaisesta pinnoitteesta (ks. kuva 1), joka on maalattu harmaalla maalilla (ks. kuva 1, näyte 16), joka niin ikään sisältää raskasmetalleja yli vaarallisen jätteen pitoisuuden raja-arvon. Näyte 12 otettiin saunan lattian harmaasta muovimatosta (ks. kuva 2), näyte 14 alkuperäisten ikkunoiden karmien ja puitteiden valkoisesta maalipinnasta (ks. kuva 3) ja näyte 15 julkisivun puuverhouksen valkoisesta maalipinnasta (ks. kuva 4). Näytteitä 6, 12, 14, 15 ja 16 vastaavat materiaalit tulee käsitellä Ratu-kortissa 82-0384 kuvattujen ohjeiden mukaan. Purkujätteiden loppusijoituksessa on otettava huomioon jätteiden raskasmetallipitoisuus.

Kuvat 1 ja 2. Ullakkokerroksessa etelän puoleisessa päädyssä sijaitsevan huoneen lattian kirjava huopapohjainen lattiapinnoite (näyte 6) ja harmaa lattiamaali (näyte 16) sisältävät vaarallisen jätteen raja-arvon ylittävän pitoisuuden raskasmetalleja: lyijyä ja sinkkiä. Saunan lattian harmaa muovimatto (näyte 12) sisältää vaarallisen jätteen raja-arvon ylittävän pitoisuuden sinkkiä.

Näytteitä 6, 12, 14, 15 ja 16 vastaavat materiaalit tulee käsitellä Ratu-kortissa 82-0384 kuvattujen ohjeiden mukaan. Purkujätteiden loppusijoituksessa on otettava huomioon jätteiden raskasmetallipitoisuus. Näytettä 10 vastaavat, PAH-yhdisteitä sisältävät kermit tulee käsitellä vaarallisena jätteenä Ratu-kortissa 82-0381 kuvattujen ohjeiden mukaan.

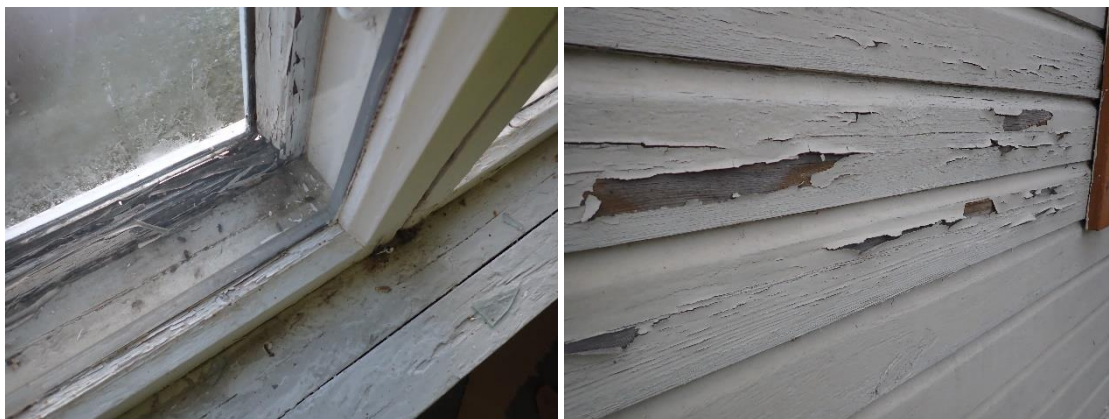
Kuvat 3 ja 4. Alkuperäisten ikkunoiden karmien ja puupuitteiden valkoinen maalipinta (näyte 14) sekä julkisivuverhouksen maalipinta (näyte 15) sisältävät vaarallisen jätteen raja-arvon ylittävän pitoisuuden raskasmetalleja: lyijyä ja sinkkiä.

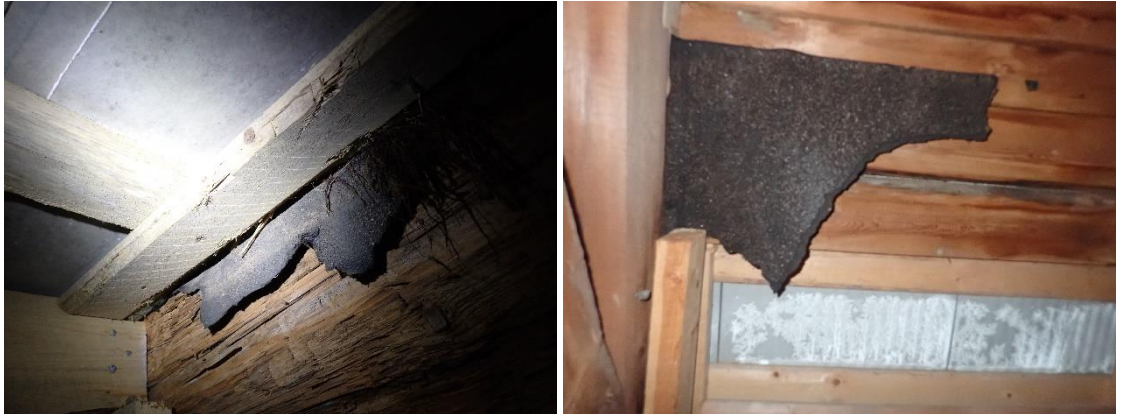
PAH-analyysiin otetuista näytteistä, näyte 10 sisälsi vaarallisen jätteen pitoisuuden raja-arvon ylittävän määrän PAH-yhdisteitä. Näyte 10 otettiin alapohja- ja vesikattora-kenteeseen jääneistä vanhoista bitumikermeistä (ks. kuvat 5 ja 6) koontinäytteenä. Kermijäämiä on mahdollisesti myös muissa rakenteissa. Kyseisen vanhan PAH-yhdisteitä sisältävän kermin tunnistaa hiekkasirotteesta kermin pinnassa. Vanhat PAH-yhdisteitä sisältävät kermit tulee käsitellä vaarallisena jätteenä Ratu-kortissa 82-0381 kuvattujen ohjeiden mukaan.

Kuvat 5 ja 6. Alapohja- ja vesikattorakenteiden bitumikermijäämät (näyte 10) sisältävät vaarallisen jätteen raja-arvon ylittävän pitoisuuden PAH-yhdisteitä. Kermijäämiä on mahdollisesti myös muissa rakenteissa. Kyseisen vanhan PAH-yhdisteitä sisältävän kermin tunnistaa hiekasirootteesta kermin pinnassa.

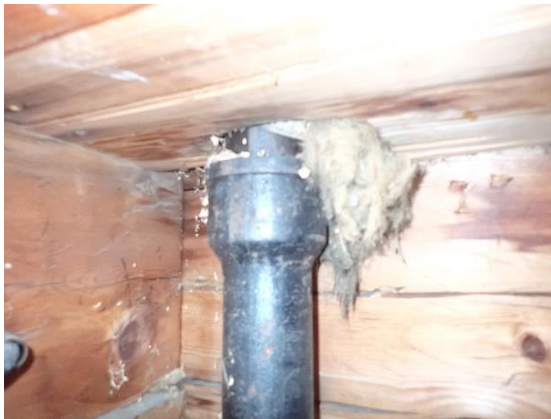
Valurautaviemäreiden muhveissa on käytetty lyijyä (ks. kuva 7), lyijy on otettava huo-mioon jätteitä lajiteltaessa ympäristövaarallisena jätteenä.

Kuva 7. Alkuperäisissä valurautaviemäreiden muhveissa on käytetty lyijyä.
