# TUTKIMUSSELOSTUS

NUUTTILA

RAKENNUSTEKNINEN KUNTOTUTKIMUS

10.01.2022

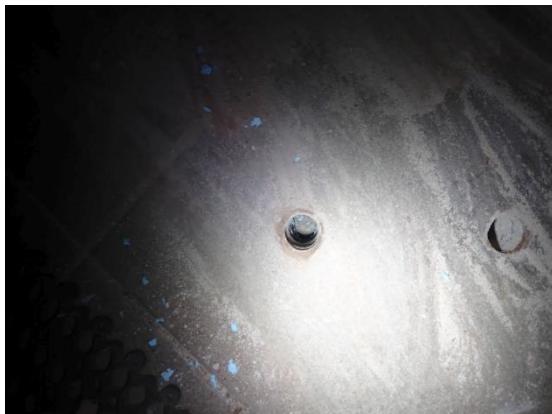
Kuva 1. Pääsisäänkäynnin alapohjarakenteen rakennetyyppi tarkastettiin poraamalla lattiaan reikä (rakenneavaus 1).

Kuistin alapohjarakenteena on maanvarainen teräsbetoni- ja XPS-eristelevy, jonka alapuolisena lämmöneristeenä on XPS-eristelevy ja lattiaan pintamateriaalina on keraaminen laatoitus. Täyttömaana on melko hienojakoista hiekkaa.

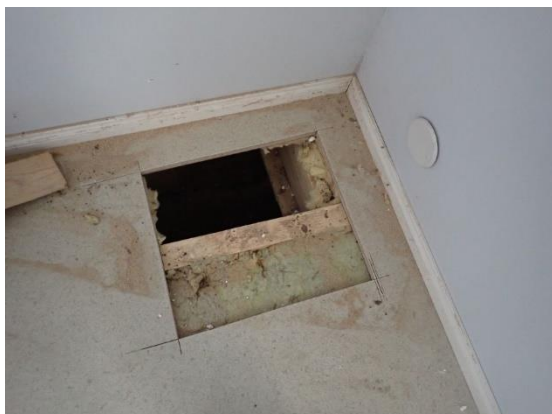
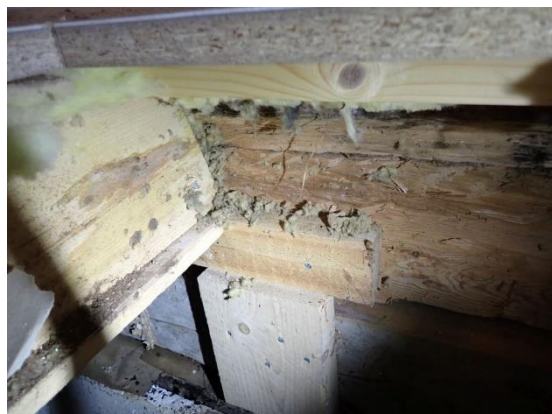
Kuvat 2 ja 3. Rakenneavaus 2 tehtiin ryömintätalaiseen alapohjarakenteeseen. Alapohjan eristetilassa oli pieneläinten jätöksiä, mineraalivillassa tummentumia ja kantavissa puurakenteissa kosteusjälkiä.

Rakenneavauksesta 2 alapohjan mineraalivillaeristeestä otettiin materiaalinäytteet alapohjan tuulensuojalevyn päältä (MN 1) ja alapohjan puupalkin ja hirsiseinän liittymästä (MN 2). Materiaalinäytteiden mikrobianalyysien (ks. kohta 6.5.1) ja rakenneavauksen 2 kohdalta tehtyjen havaintojen perusteella rakenne on kosteus- ja mikrobivaurioitunut. Alapohjarakenteessa ei ole ilmansulkupaperia tai höyrinsulkumuovia, joten rakenteessa ja ryömintätalassa olevat mikrobit ja muut epäpuhtaudet voivat päätyä sisäilmaan vuotoilmavirtausten mukana. Alapohjarakenteen alapinnan tuulensuojana on kipsikartonkilevy, joka on asennettu alapohjan pääkannattimien väliin, pääkannattimien alapintaan kiinnitettyjen lautojen päälle.

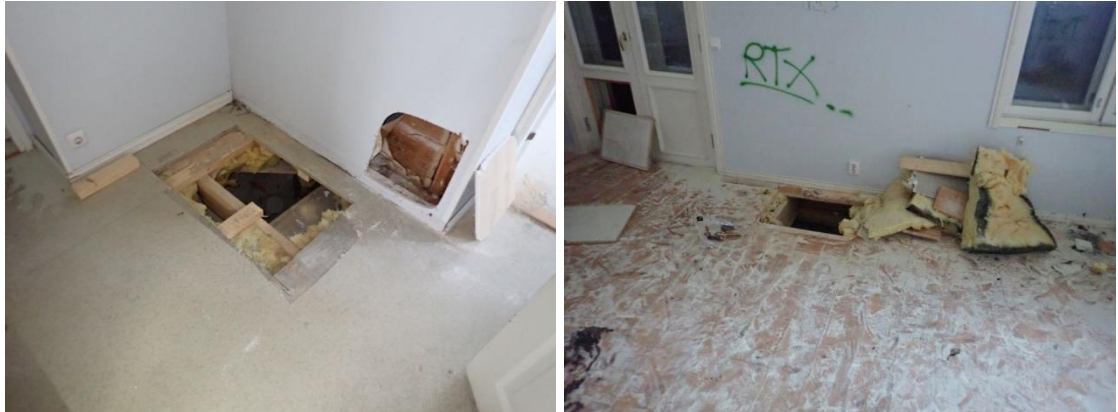
Kuvat 4 ja 5. Rakenneavausten 3 ja 4 kohdilta otettiin alapohjan mineraalivillaeristeestä materiaalinäytteet (MN 3 ja MN 4) mikrobianalyysiin (ks. kohta 6.5.1) tuulensuojalevyn päältä.

Rakenneavauksen 3 kohdalla ei ollut aistinvaraisesti, eikä materiaalinäytteen (MN3) mikrobianalyysin perusteella todettavissa viitteitä mikrobivaurioista. Rakenneavauksen 4 kohdalla alapohjan mineraalivillassa oli vuotoilmavirtausten aiheuttamia tummentumia ja kyseiseltä kohdalta otetun materiaalinäytteen mikrobianalyysin tulokset viittaavat mikrobikasvustoon mineraalivillassa.

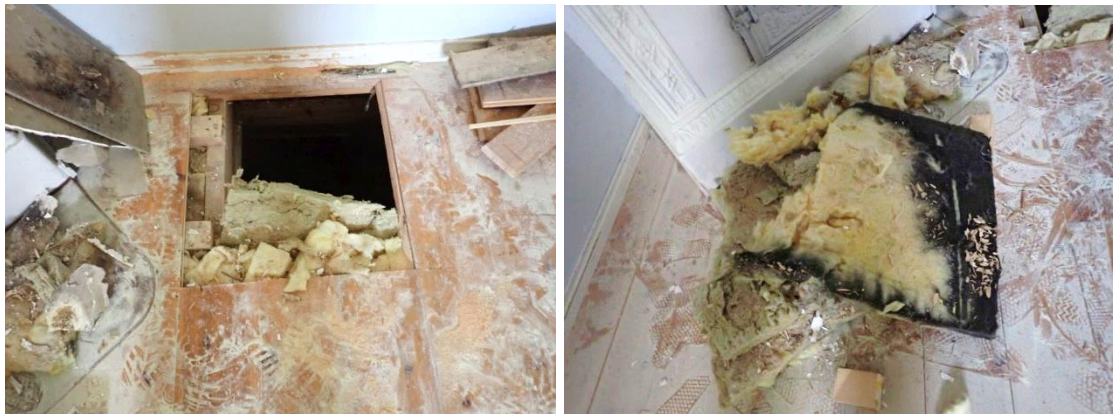
Kuvat 6 ja 7. Alapohjarakenne on pahoin kosteus- ja mikrobivaurioitunut aistinvaraisesti tarkasteltuna rakenneavauksen 5 kohdalla.

Rakenneavauksessa 5 tuulensuojalevynä olevan kipsikartonkilevyn ala- ja yläpinnassa on mikrobikasvustoa. Tuulensuojalevystä otetun materiaalinäytteen (MN 6) mikrobianalyysin (ks. kohta 6.5.1) perusteella levyssä kasvaa kosteusvaurioindikaattorimikrobeja ja aktinomykeettejä (=sädesieni) suuria pitoisuuksia. Alapohjaan tehtyjen rakenneavausten kohdilla oli aistittavissa voimakas maakellarimainen haju, joka on ominainen aktinomykeeteille.

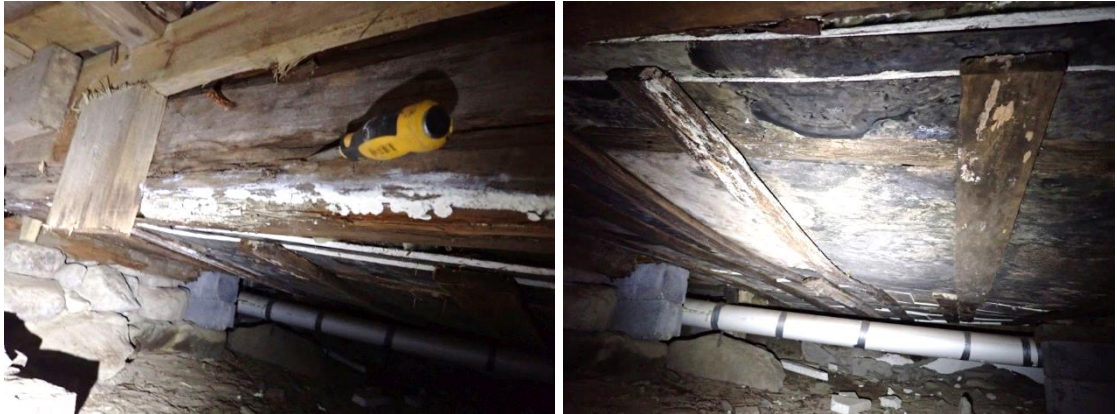
Kuvat 8 ja 9. Alapohja on pahoin kosteus- ja mikrobivaurioitunut ryömintätilasta tarkasteltuna.

Ryömintätilassa alapohjanpuu- ja levypinnoilla on mikrobi- ja sienikasvustoa. Ryömintätila on matala, tuuletus heikko tai paikoin jopa olematon. Ryömintätilan maaperä on hienojakoista ja paikoin kosteaa, mikä aiheuttaa alapohjarakenteeseen kosteusrasitusta puutteellisen tuuletuksen ohella. Rakennuksen hirsirungosta otettiin materiaalinäyte (näyte A) rakennuslahottajamääritykseen (ks. liite 3) ryömintätilasta käsin harastetilan ja aulan välisen seinän alimmasta hirrestä. Lahottaja-analyysin mukaan hirsren pinnalla kasvaa kääpämäinen sienilaji; mutta viitteitä lattiasienestä ei havaittu.

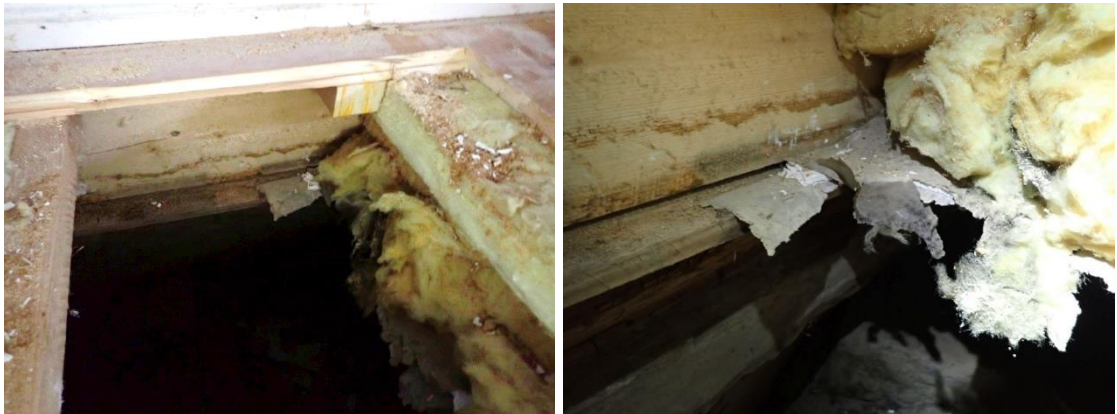
Kuvat 10 ja 11. Alapohjarakenne on pahoin kosteus- ja mikrobivaurioitunut aistinvaraisesti tarkasteltuna rakenneavauksen 6 kohdalla. Alapohjarakenteen puupalkeissa on kosteusjälkiä ja mineraalivillassa on tummentumaa. Tuulensuojalevynä olevan kipsikartonkilevyn ala- ja yläpinnassa on mikrobikasvustoa.

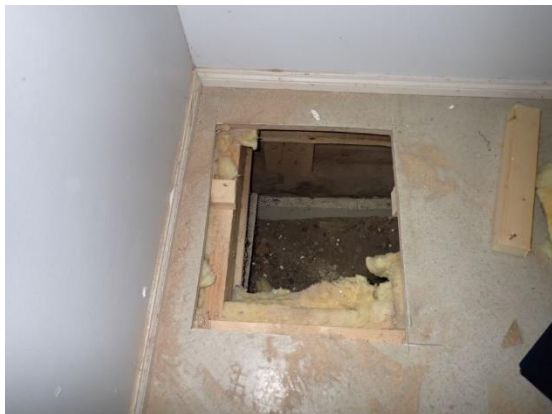
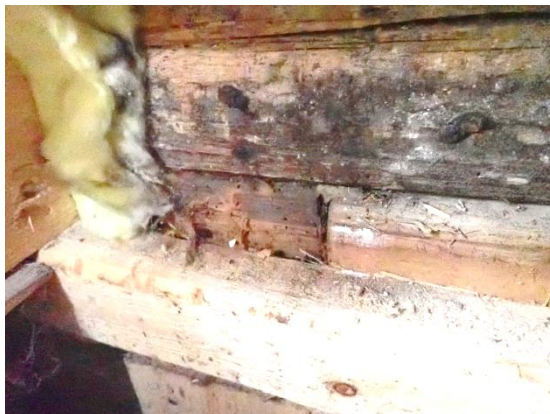
Kuvat 12 ja 13. Rakennusaukko 7 tehtiin ryömintätalilliseen alapohjarakenteeseen. Rakenteissa on havaittavissa kosteuden aiheuttamia vaurioita.

Rakennusaukosta 7 otettiin mineraalivillaeristeestä materiaalinäyte alapohjan ja hirsiseinän liittymästä (MN 5). Materiaalinäytteen mikrobianalyysin (ks. kohta 6.5.1) ja rakennusaukosta 7 kohdalla tehtyjen aistinvaraisten havaintojen perusteella rakenne on kosteus- ja mikrobivaurioitunut. Ulkoseinän hirsien pinta on tummunut, mikä viittaa mikrobikasvuun ja hirsissä on alkava tai vanha lahovaurio.

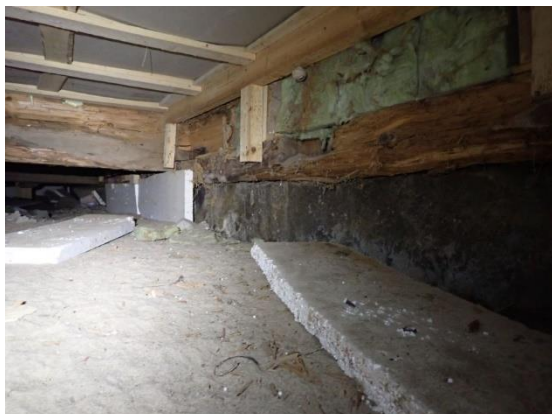
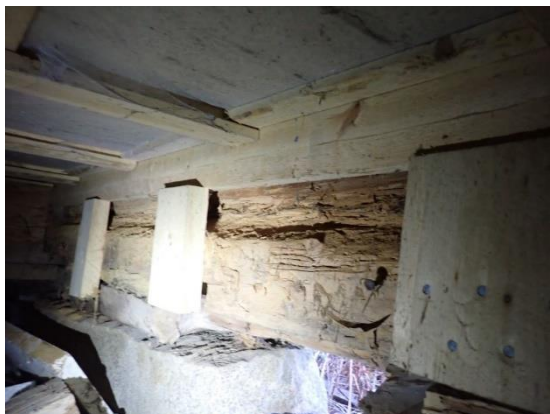
Kuvat 14 ja 15. Ulkoseinän alimassa hirressä on lahovaurioita rakennuksen idän puoleisella sivustalla olevan kuistin kohdalla ja läheisyydessä.

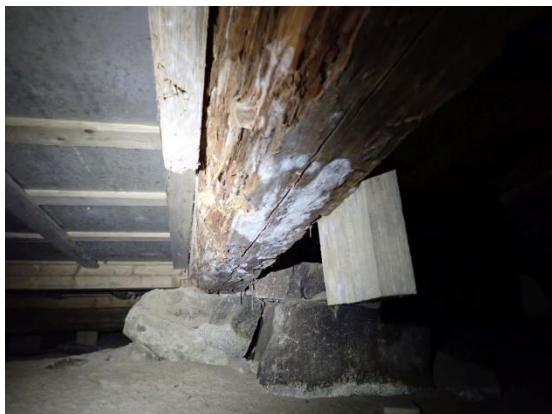
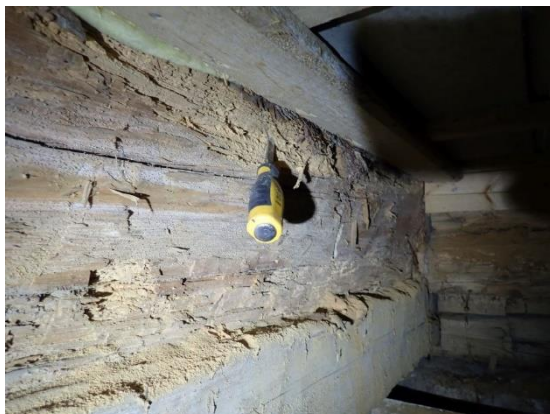
Kuvat 16 ja 17. Rakennuksen hirsirungossa on todettavissa sienikasvustoa ja lahovaurioita useammassa kohtaa alapohjasta käsin tarkasteltuna.

Ryömintätilaan ja alapohjarakenteeseen rajoittuvassa hirsirungossa on todettavissa sienikasvustoa ja lahovaurioita useammassa kohtaa alapohjasta käsin tarkasteltuna. Hirsirungossa on todennäköisesti laajalti vaurioita alapohjarakenteen liittymän kohdalla.

- Koko alapohjarakenteen uusimista.
- Ryömintätilaan ja alapohjarakenteeseen rajautuvan hirsirungon alimpien hirsien uusiminen. Alapohjarakenteen purkamisen yhteydessä hirsien kunnan tarkempi arviointi ja vauriolaajuuden arviointi.
- Maapohjatilan maamassojen vaihto ja lämmöneristäminen erillisen suunnitelman mukaan.
- Ryömintätilan tuuletuksen parantaminen, sekä rakennuksen vierustan maanpintojen uudelleen muotoilu ja kallistuksien parantaminen rakennuksesta pois päin viettäväksi.
- Salaojajärjestelmän olemassaolon selvittäminen. Uuden salaojajärjestelmän rakentamisen yhteydessä on suositeltavaa vedeneristää perusmuurit.

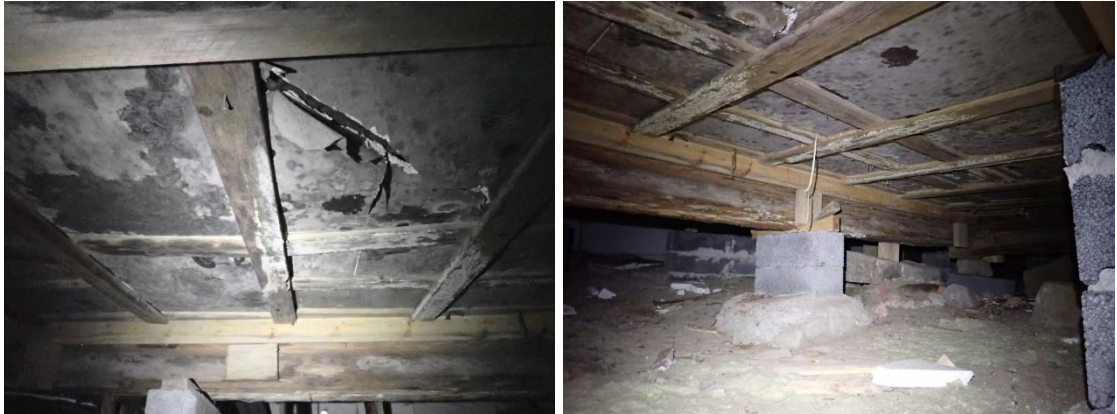
Kuvat 18 ja 19. Alapohjarakenteen alapinnassa on laajalti pitkälle edenneitä kosteus- ja mikrobivaurioita. Alapohjan alapinnassa on todettavissa viitteitä mikrobivaurioista lähes koko alapohjan alalla.

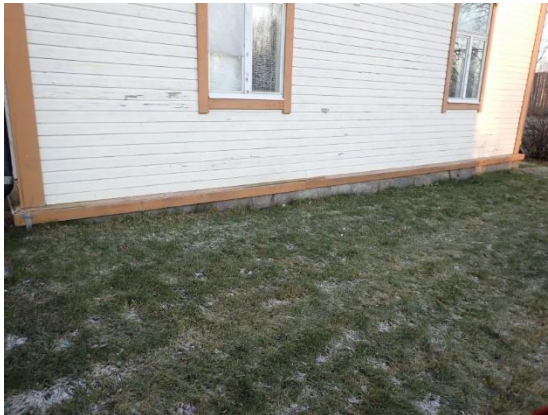
Kuvat 20 ja 21. Rakennuksen ryömintätila ei pääse tuulettumaan, mikä on olennaisin syy alapohjarakenteen laajoille ja pitkälle edenneille kosteus- ja mikrobivaurioille.

Rakennuksen ryömintätalilaisen alapohjan tuulettuminen on erittäin heikkoa. Toimivia tuuletusaukkoja rakennuksen sokkelissa on liian vähän. Lisäksi alapohjan kosteusrasitusta lisäävät katosadevesien puutteellinen ohjaus rakennuksen vierillä sekä maanpinnan ulkopuoliset nostot ja vähäiset kaadot rakennuksen ympärillä. Alapohjan rakenteissa on tuuletuspuuteiden seurauksena merkittäviä kosteusvaurioita.

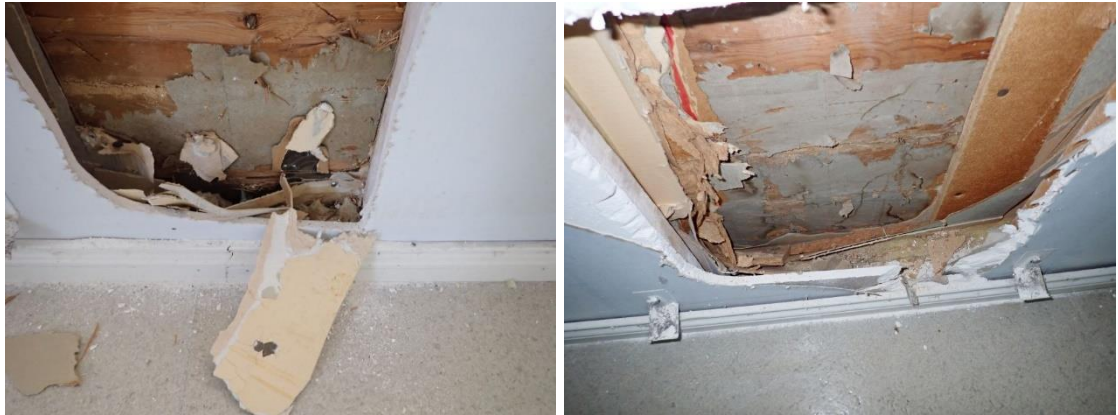
Kuvat 22 ja 23. Rakenneavaukset 8 ja 9 tehtiin ensimmäisen kerroksen ulkoseiniin sisäkautta.

Ulkoseinärakenteiden höyryn-/ilmansulku on puutteellinen mahdollistaen ilmavuodot sisäilmaan ja toisaalta kosteuden siirtymisen rakenteisiin. Rakenneavausten 8 ja 9 kohdilta otettiin hirsiseinän sisäpintaan liimatusta harmaasta paperista/kartongista materiaalinäytteet (MN 8 ja MN 9) mikrobianalyysiin (ks. kohta 6.5.1). Rakenneavausten 8 ja 9 kohdilla ei ollut aistinvaraisesti, eikä materiaalinäytteiden (MN 8 ja MN 9) mikrobianalyysin perusteella todettavissa viitteitä mikrobivaurioista. Vaurioiden mahdollisuus on kuitenkin olemassa toteutetun laisessa rakenteessa.

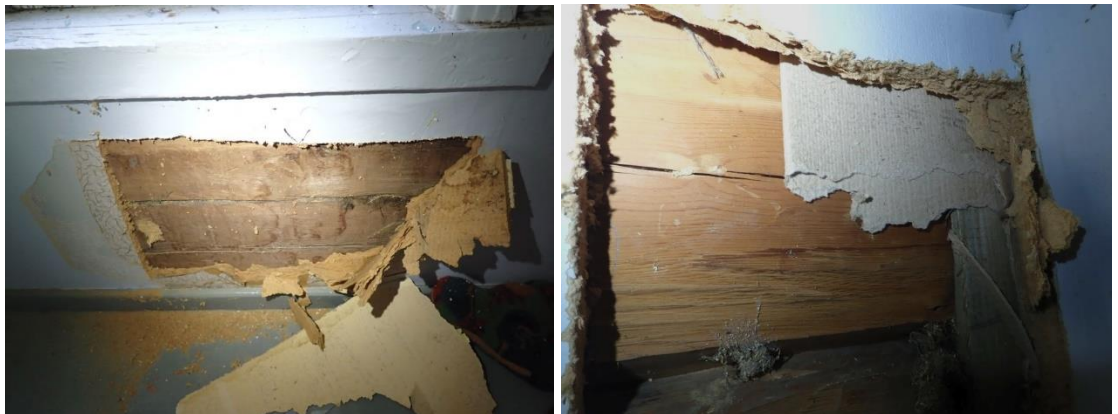
Kuvat 24 ja 25. Rakenneavaus 13 tehtiin ullakkokerroksen ulkoseinään rakennuksen etelän puoleisessa päädyssä sijaitsevan huoneen kohdalle.

Rakenneavauksessa hirsiseinän sisäpinnalla on huokoinen puukuitulevy, josta otettiin materiaalinäyte (MN 10) mikrobianalyysiin (ks. kohta 6.5.1). Hirsiseinää vasten olevalla puukuitulevypinnalla on kosteusjälkiä ja laboratorion suorittamassa suoramikroskooppinnissa levyn pinnalla havaittiin sienirihmastoja, mikä voi viitata homekasvustoon. Rakenneavaus 14 tehtiin ullakkokerroksen ulkoseinään rakennuksen idän ja etelän puoleisten seinien nurkkaukseen. Rakenneavauksen 14 kohdalla ei ollut aistinvaraisesti todettavissa viitteitä vaurioista.

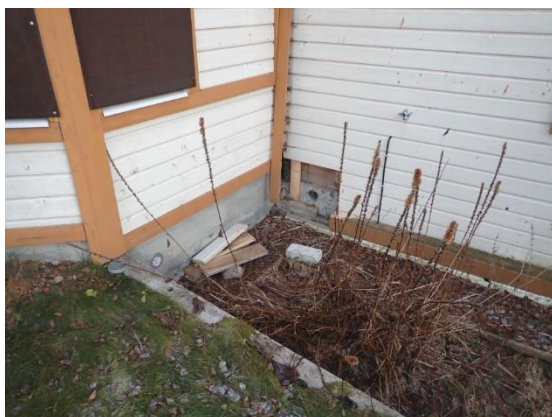
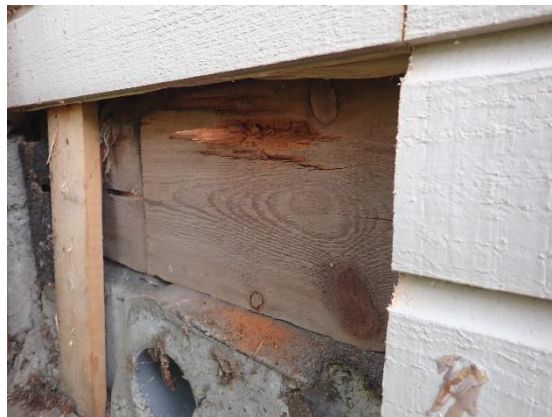
Kuvat 26 ja 27. Rakennuksen julkisivun alaosaan tehtiin kolme rakenneavausta (avaukset 10-12) pääsisäänkäynnin puoleiselle sivustalle.

Julkisivuverhouksessa ei todettu lahovaurioita tehtyjen rakenneavausten kohdilla. Rakenneavauksen 10 kohdalla alimman hirren yläosassa oli alkava tai vanha pienialainen lahovaurio. Rakennuksen hirsirungon alimmat hirret on korvattu betonista tehdyllä korotusvalulla ainakin pääsisäänkäynnin puoleisella sivustalla. Korotusvalun ja hirsiseinän välissä on bitumikermi estämässä kosteuden haitallista siirtymistä betonista hirsiin. Rakenneavausten 10 ja 11 kohdilla on ryömintätilan pienet tuuletusaukot, jotka eivät ole riittäviä tuulettamaan ryömintätilaa.

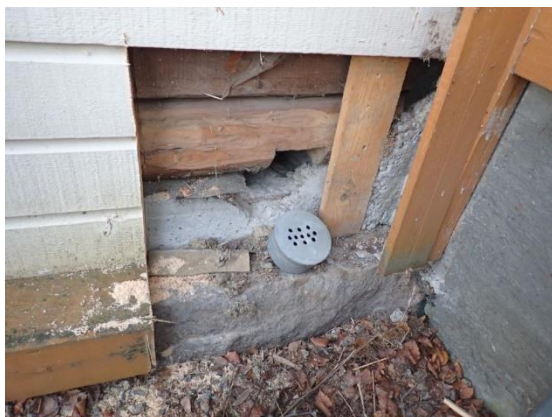
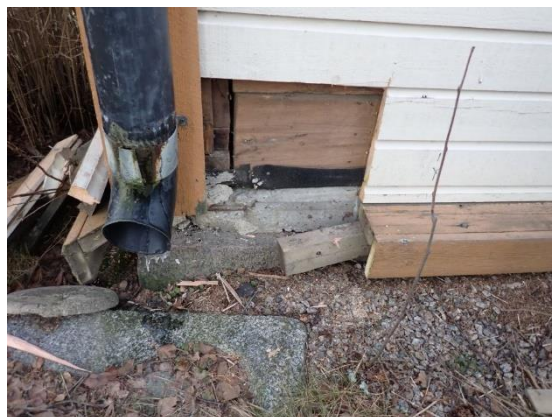
Kuvat 28 ja 29. Rakenneavausten 10 ja 11 kohdilla on ryömintätilan tuuletusaukot, jotka eivät ole riittäviä tuulettamaan ryömintätilaa. Rakenneavausten 11 ja 12 kohdilla ei havaittu viitteitä hirsien lahovaurioista.

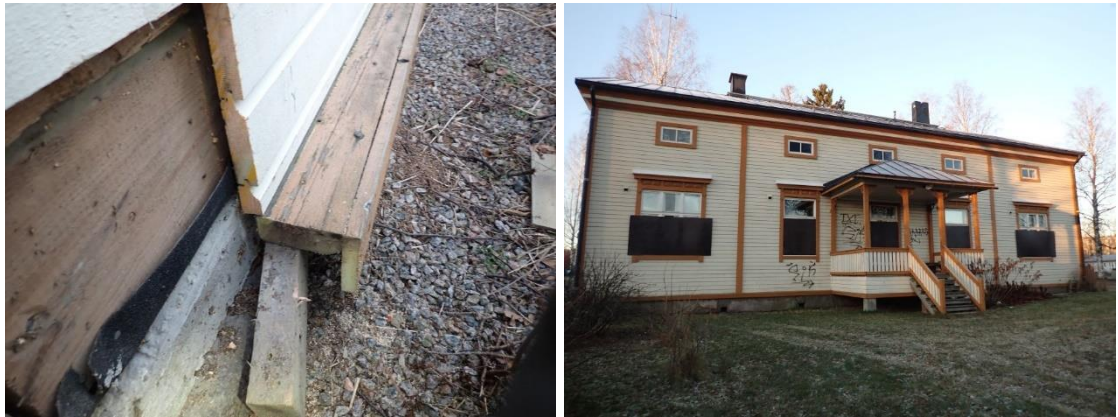
*Kuvat 30 ja 31. Rakennusta ympäröivä maanpinta on samalla tai lähes samalla tasolla julkisivuverhouksen kanssa, mikä altistaa julkisivuverhouksen ja ulkoseinän alaosan kosteusrisikulle.*

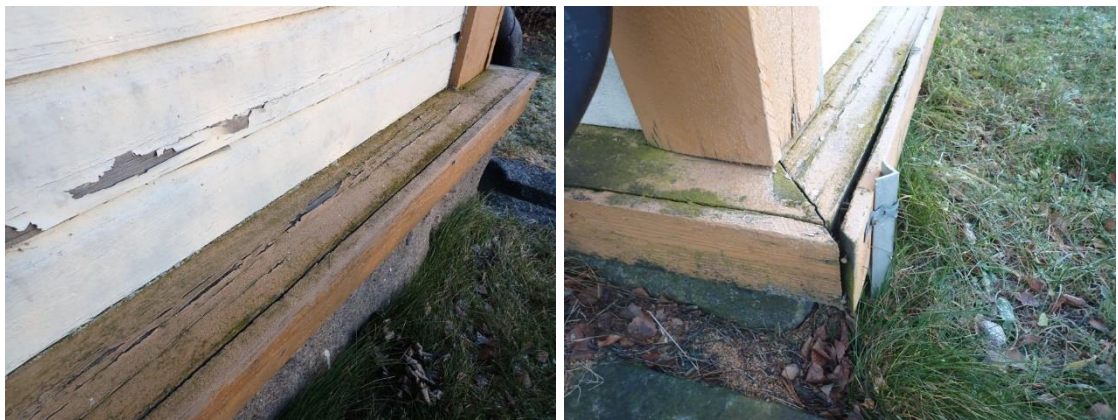
*Kuvat 32 ja 33. Rakennuksen julkisivuverhouksen alaosassa on julkisivulaudoista tehty levennys/hylly, jossa on rakoilua, halkeilua ja maalipinnan hilseilyä.*

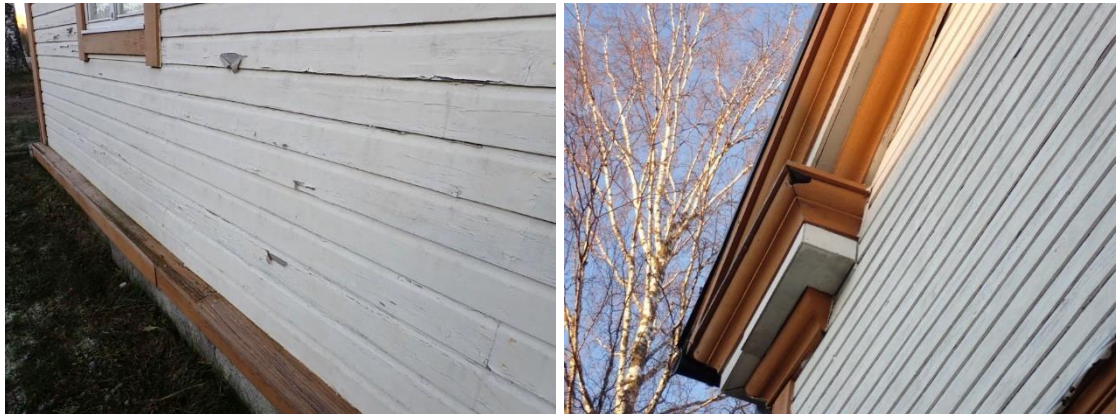
Kuvat 34 ja 35. Julkisivun maalipinta on heikoimmassa kunnossa rakennuksen etelän puoleisessa päädyssä, jossa auringonpaiste aiheuttaa kovimman rasituksen. Etelän puoleisessa päädyssä räystäään koristeistoituksessa on aukko, josta linnuilla ja pieneläimillä on pääsy rakennuksen yläpohjaan. Maanpinnalta käsin ei pystynyt varmuudella toteamaan onko lista lahovaurioitunut aukon läheisyydestä.

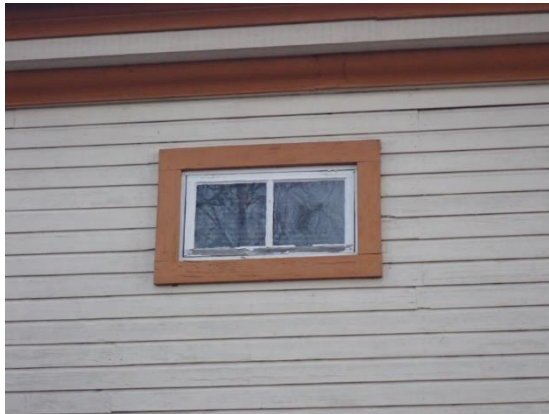
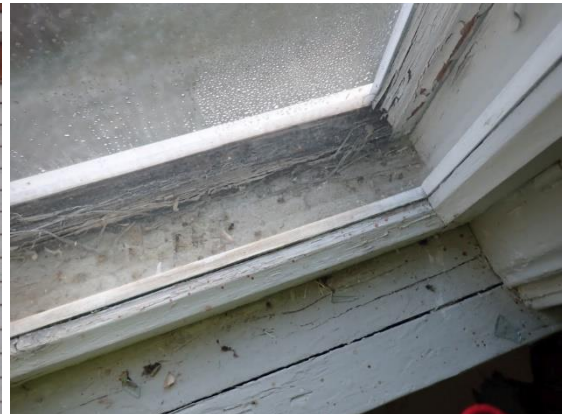
Kuvat 36 ja 37. Rakennuksen ullakkokerroksen ikkunat ovat huonokuntoisia; ulompien ikkunapuitteiden alaosissa on kosteus- ja lahovaurioita.

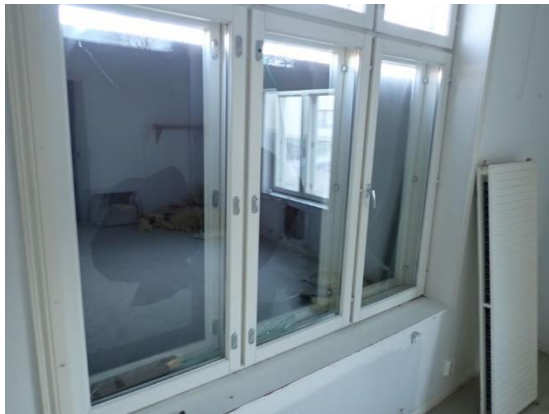
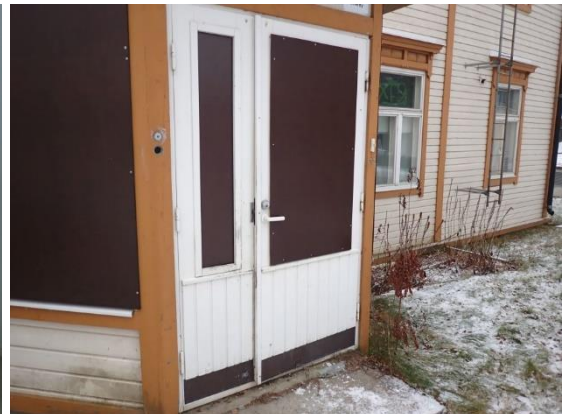
Kuvat 38 ja 39. Havaintojen perusteella rakennuksen ensimmäisen kerroksen ikkunat ja ovet on uusittu rakennuksen peruskorjauksessa vuonna 1987. Ikkunat ovat sisälle päin aukeavia kaksipuitteisia kolmilasisia ikkunoita (MSE-ikkuna), joiden sisemmässä puitteessa on kaksilasin umpiolasielementti.

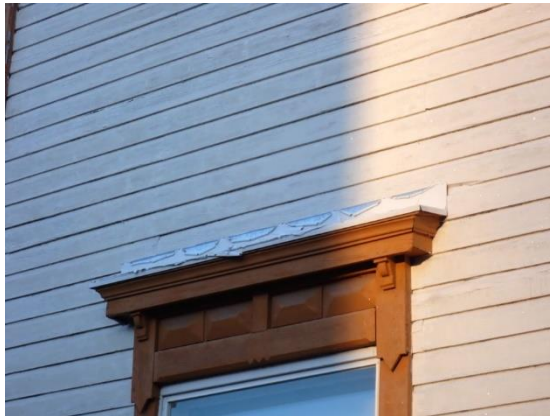
Kuva 40. Ikkunoiden koristelaudoitusten päällä olevien vesipeltien maalipinnat hilseilevät.

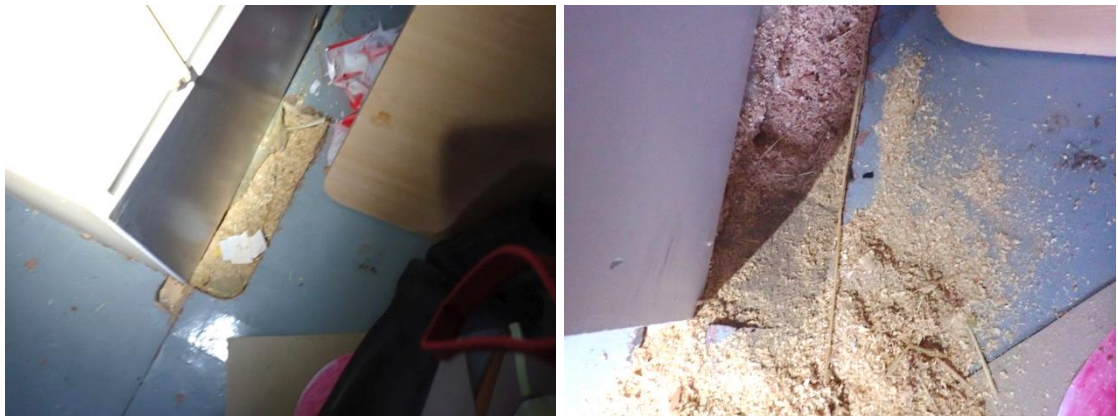
Kuvat 41 ja 42. Ullakkokerroksen etelän puoleisessa päädyssä sijaitsevan huoneen lattiaan tehdyn rakenneavauksen 16 kohdalla ei ollut aistinvaraisesti todettavissa viitteitä vaurioista.

Rakennemuutoksen 19 kohdalta välipohjan purueristeestä otettiin materiaalinäyte (MN 13) mikrobianalyyseihin (ks. kohta 6.5.1). Purueristeessä ei ollut mikrobianalyysin tulosten perusteella todettavissa viitteitä kosteus- tai mikrobivaurioista. Purueristeen lisäksi välipohjassa on hienoa hiekkaa, joka on mahdollisesti ollut alun perin purueristeen päällä painona.

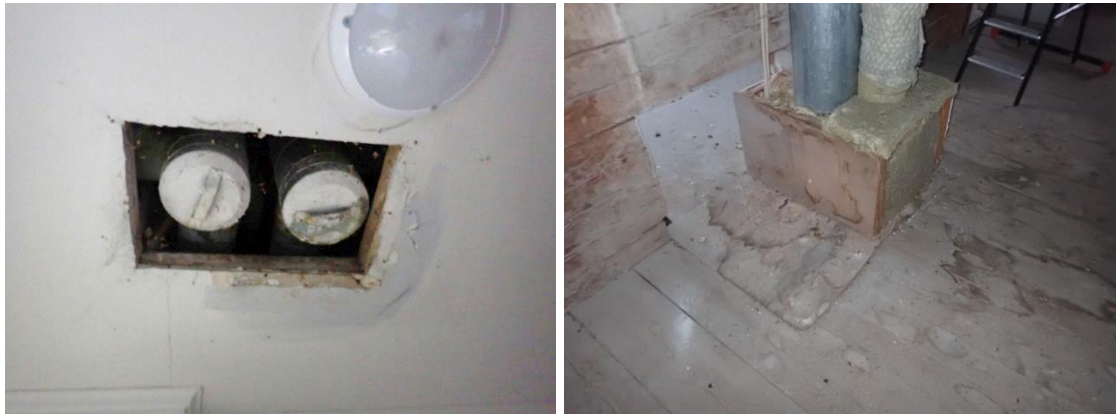
Kuvat 43 ja 44. Käytävätilan 1 katossa olevan ilmanvaihtokanavien tarkastusluukun kohdalla on kosteusjälkiä alakattolevytyksessä ja puukoolauksissa. Ilmanvaihtokanavat nousevat kyseiseltä kohdalta ylös kylmään ullakkotilaan ja edelleen vesikaton yläpuolelle.

Ilmanvaihtokanavien kohdilla havaittiin alakatossa ja yläpohjassa kosteusjälkiä. Ilmanvaihtokanavia ei ole eristetty ullakkotilassa, jonka seurauksena kanavien ulko- ja sisäpinoille tiivistyy todennäköisesti kosteutta ajoittain etenkin talviaikaan.

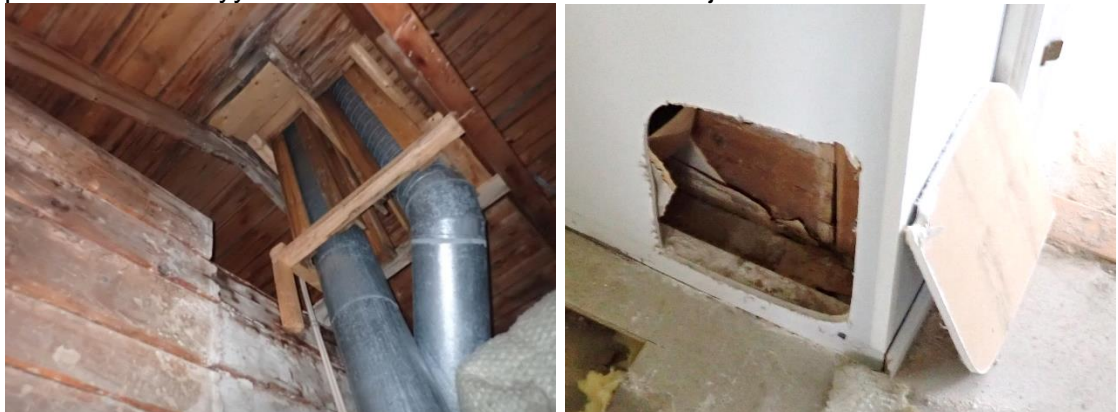
Kuvat 45 ja 46. Ilmanvaihtokanavia ei ole eristetty kylmässä ullakkotilassa. Käytävätilan 2 väliseinään tehdyn rakenneavauksen 15 kohdalla oli havaittavissa tummentumaa kipsikartonkilevyn taustapinnalla.

Käytävätilan 2 väliseinään tehdyn rakenneavauksen 15 kohdalla tummentuneen kipsilevyn taustapinnasta otettiin materiaalinäyte (MN 7). Laboratorion tekemässä suoramikroskooppinnissa levyn pinnalla havaittiin sienirihmastoja, mikä voi viitata homekasvustoon.

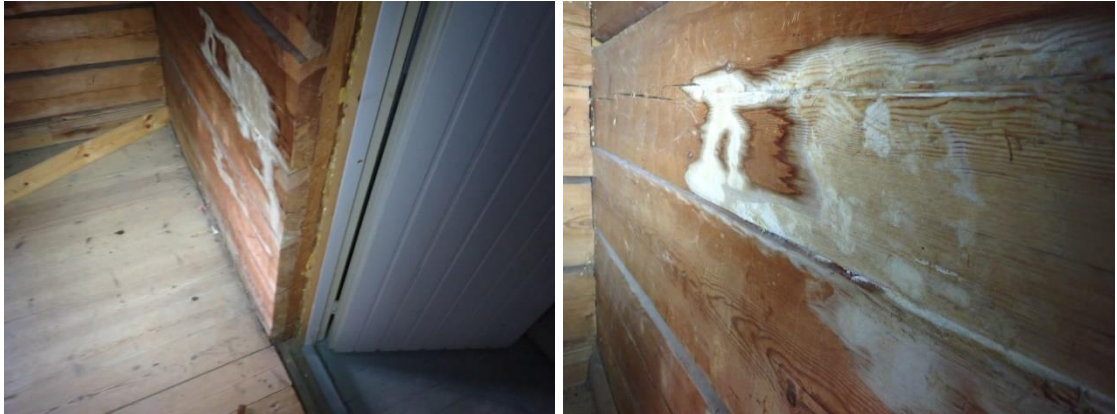
Kuvat 47 ja 48. Ullakkokerroksessa etelän ja lännen puoleisessa nurkkauksessa sijaitsevan huoneen hirsirakenteisen väliseinän pinnalla on valkoista mikrobikasvustoa.

Ullakkokerroksessa havaittiin valkoista mikrobikasvustoa ja vesijälkiä hirsirungon sisäpinnalla Rakenteesta otettiin materiaalinäyte (näyte B) rakennuslahottajamääritykseen (ks. liite 3). Lahottaja-analyysin mukaan hirren pinnalla on ainoastaan homekasvustoa. Homekasvuston todennäköinen aiheuttaja on kyseisen tilan huono ilmanvaihto.

Ullakkotilassa olevan väliseinän levy- ja puurakenteiden kosteus- ja mikrobivaurio on todennäköisesti kondenssikosteuden aiheuttama. Vaurion aiheuttaja on suositeltavaa selvittää viimeistään kyseisen kohdan vauriokorjauksessa purkutöiden yhteydessä.

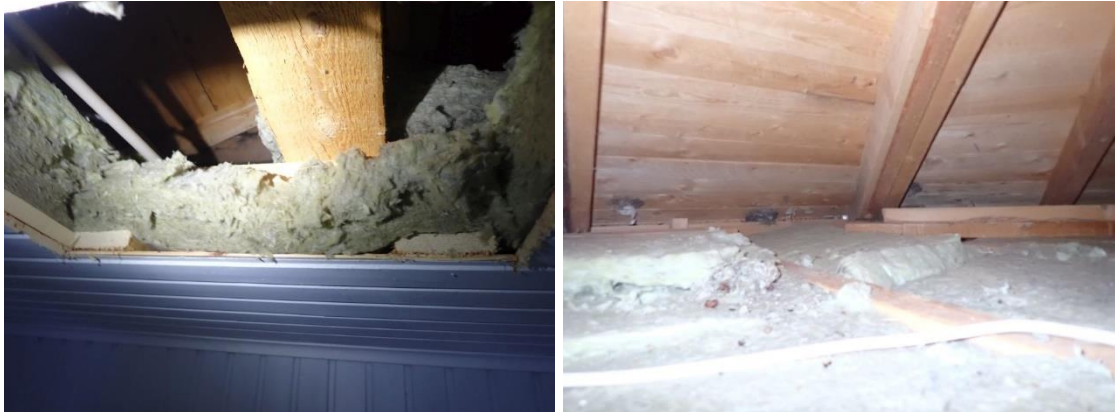
Kuvat 49 ja 50. Pääsisäänkäynnin kuistin yläpohjanaan tehtiin rakenneavaus 17.

Pääsisäänkäynnin Rakenneavauksen kohdalla ei ollut todettavissa viitteitä vaurioista aistinvaraisesti, eikä yläpohjan lämmöneristeestä otetun materiaalinäytteen (MN 11) mikrobianalyysin (ks. kohta 6.5.1) perusteella. Kuistin yläpohjarakenne on kuitenkin riskialtis, sillä rakenne ei pääse tuulettumaan räystäiden eikä harjan kautta tuuletusreittien puuttuessa kokonaan.

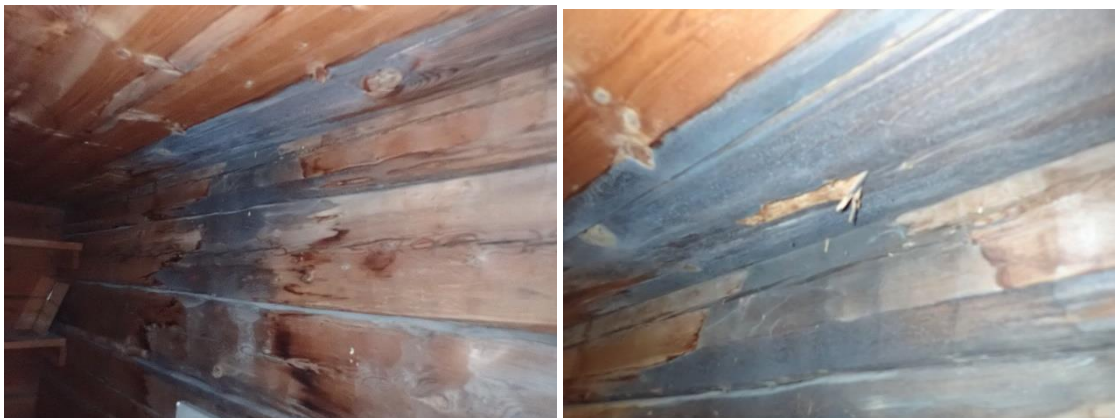
Kuvat 51 ja 52. Ullakkokerroksessa etelän ja lännen puoleisessa nurkkauksessa sijaitsevan huoneen ikkunan yläpuolella on mikrobivaurioitunut alue.

Ulkoseinän hirsipinnassa ja katon laudoituksessa oli rakennuksen lounaisnurkassa havaittavissa tummentumaa, joka viittaa mikrobikasvustoon rakenteen pinnalla. Katon laudoituksissa esiintyi lisäksi lahovaurioita. Vaurio on todennäköisesti vesikattovuodon aiheuttama, joka on syntynyt mahdollisesti jo ennen vesikatteen uusimista.

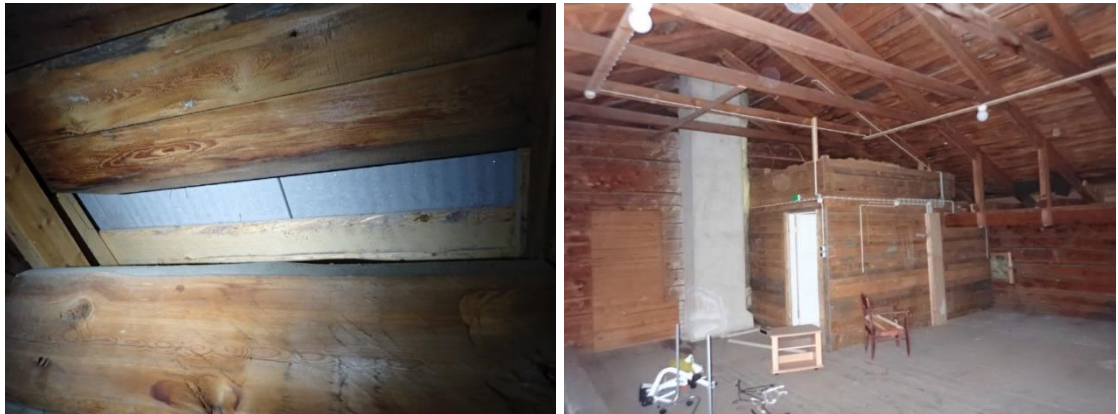
Kuvat 53 ja 54. Vesikatteen alla on vanha umpilautoitus, joka toimii kondenssikosteuden ta-  
saajana.

Vesikatteen alla ei ole aluskatetta, eikä umpilautoitus ulotu ulkoseinälinjan yli kaikissa  
palkkiväleissä.

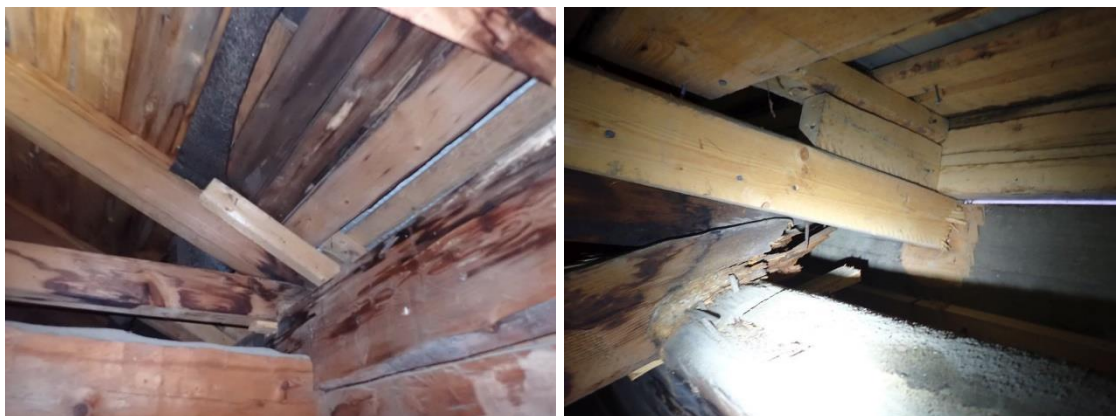
Kuvat 55 ja 56. Vesikaton kantavat rakenteet ovat pääosin hyvässä kunnossa. Vaurioita havait-  
tiin lähinnä räystäiden läheisyydessä, jossa on tehty myös vauriokorjauksia.

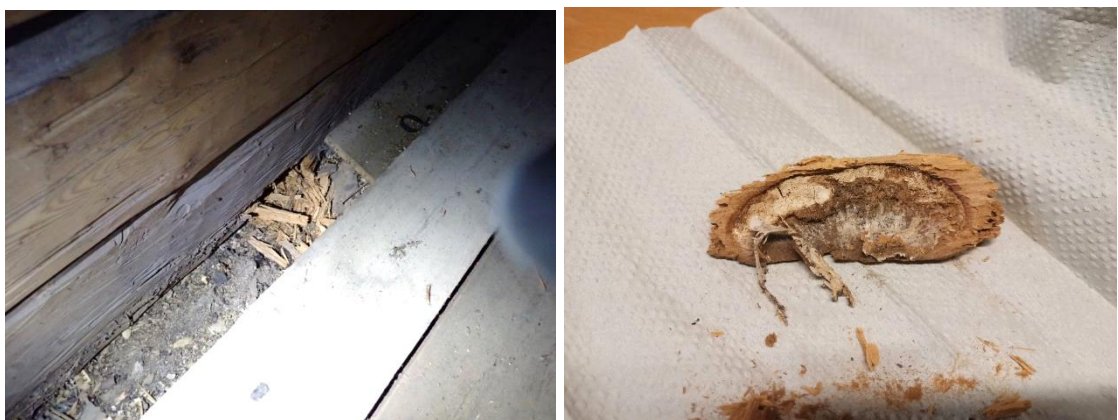
Kuvat 57 ja 58. Ullakkokerroksen lankkulattiaan tehtiin rakenneavaus 19 pääsisäänkäynnin  
puoleiselle sivustalle kuistin läheisyyteen. Kyseisellä kohdalla puulastueriste on tummunut ja  
ulkoseinähirressä on syväälle edennyt lahovaurio.

Kyseisellä Rakenneavauksen 19 kohdalla ullakolla puulastueriste on tummunut ja ulkoseinähirressä on syvälle edennyt lahovaurio. Rakennuksen hirsirungosta otettiin materiaalinäyte (näyte C) rakennuslahottajamääritykseen (ks. kohta 6.5.1) ullakkotilasta yläpohjan ja ulkoseinän liittymästä. Lahottaja-analyysin mukaan hirren pinnalla kasvaa katkokääpä; ei viitteitä lattiasienestä.

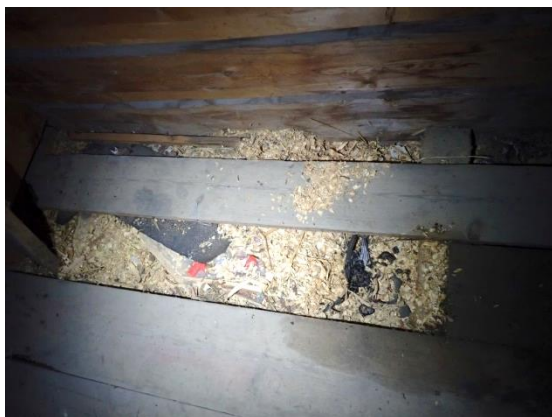
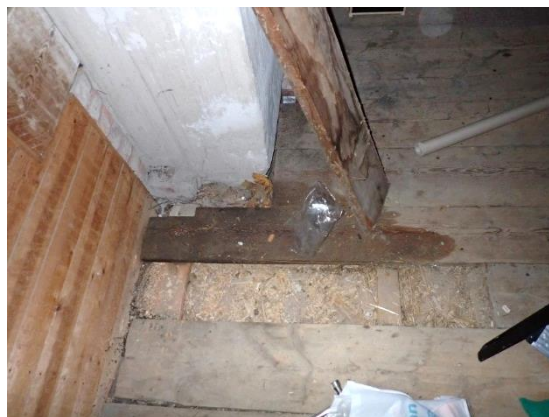
Kuvat 59 ja 60. Ullakkokerroksen eristetilassa on kuollut lintu lankkulattian alla. Kreosoottiöljy on mahdollinen "kosteusjälkien" aiheuttaja.
