## KOSTEUSKARTOITUS ASUNTOKAUPPAA VARTEN

**KOHDE:** As Oy Kirkkopuistikko 9  
Kirkkopuistikko 9  
65100 Vaasa

**KARTOITUSAJANKOHTA:** 25.11.2022

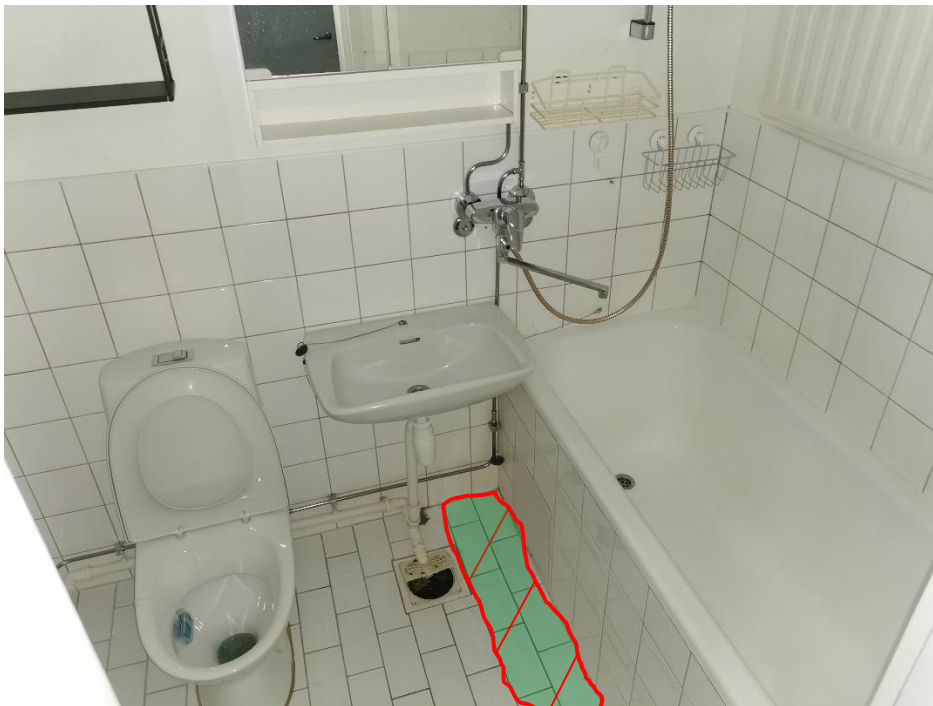
Kylpyhuone on pintamateriaaleiltaan lähes alkuperäisessä kunnossa. Kylpyhuoneessa on alkuperäinen kylpyamme ja seinät ovat puoleenväliin saakka laatoitettuja 15x15 neliskanttisilla laatoilla. Seinien yläosat ja katto ovat tasoitettuja ja maalattuja pintoja. Kylpyhuoneen lattia on laatoitettu jossain vaiheessa 10x20 klinkkerilaatoilla. Kylpyammeen viereisistä laatoista havaittiin ”kopoa” eli laatat olivat irti alustasta.

Kylpyhuone on pinnoiltaan käyttöikänsä lopussa ja peruskorjauksen tarpeessa.

Kuva 1. Kylpyhuone on pintarakenteiltaan lähes alkuperäisessä kunnossa. Lattian klinkkeri- ja seinälaatoista mittatiin kuivia kosteusarvoja. Lattialaatat todettiin koputtelemalla olevan irti kylp Yammeen edustalta. Silikoni- ja saumalaastit olivat kunnossa.

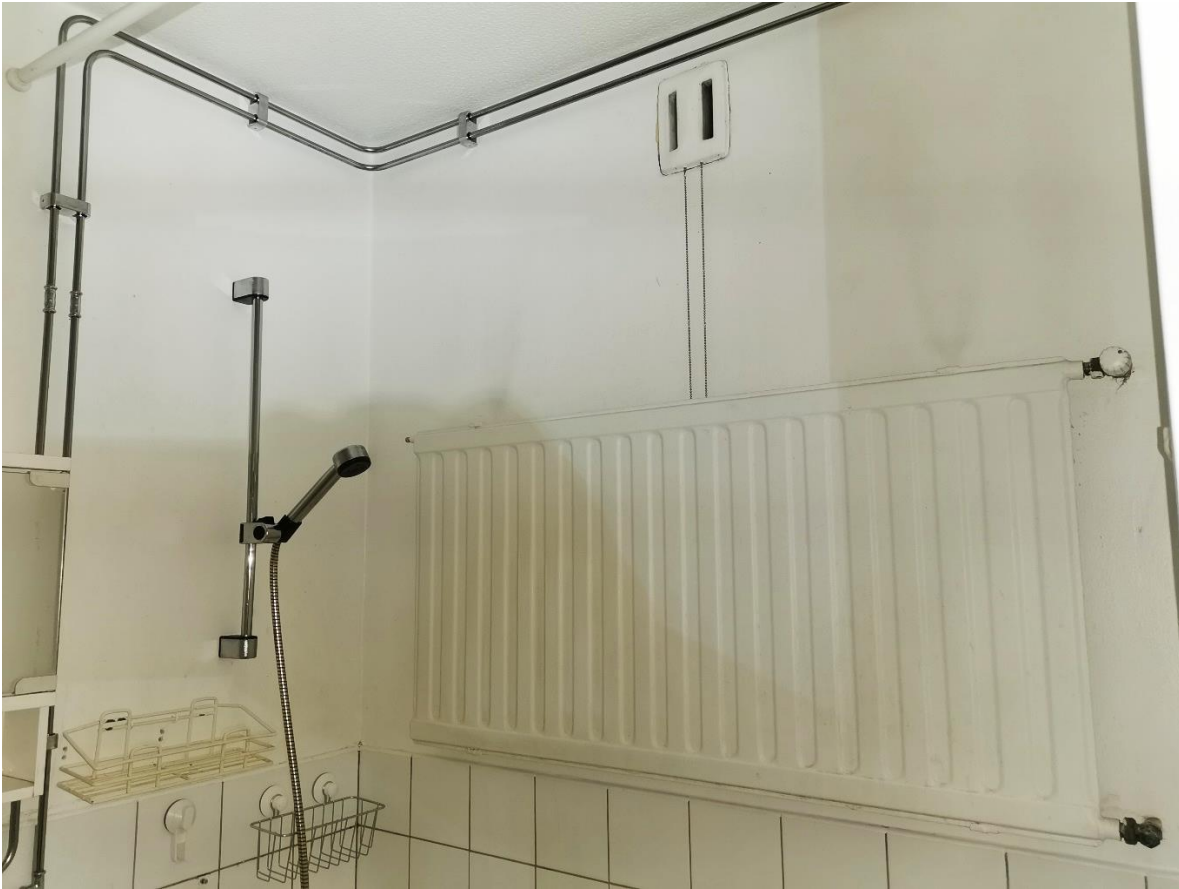
Kuva 2. Kylpyhuoneen käyttövesiputket on uusittu putkisanerauksen yhteydessä.

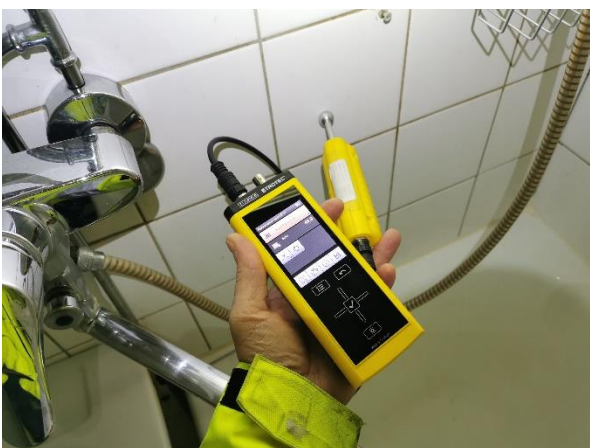
Kylpyhuoneen lattian klinkkerilaatoista ja seinälaatoissa mitattiin pintakosteusmittarilla kuivia kosteusarvoja. Suihkunurkan seinistä mitattiin kuivia kosteusarvoja 48-57 (kuiva) sekä maalatusta seinästä mitattiin 50 (kuiva). **KUVAT 3-5.** Lattiakaivon ympäriltä lattian klinkkerilaatoista mitattiin kuivia kosteusarvoja 55-62 (kuiva). **KUVA 6.** Tarkastuksessa todettiin laatoitusten silikonin- ja laastisaumojen olevan kunnossa.

Kuva 3. Suihkuseinästä mitattuna 48.9 (kuiva).

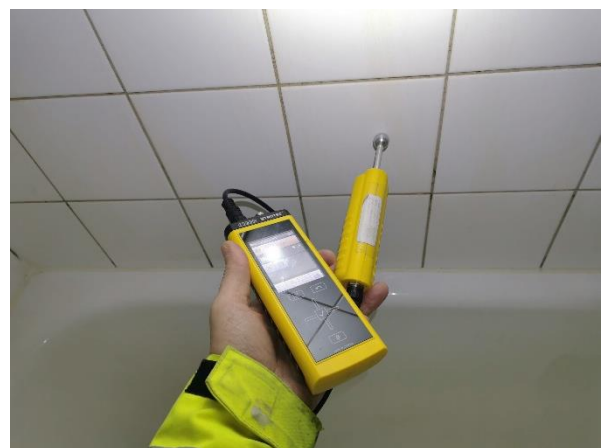
Kuva 4. Sivuseinästä mitattuna 57.3 (kuiva).

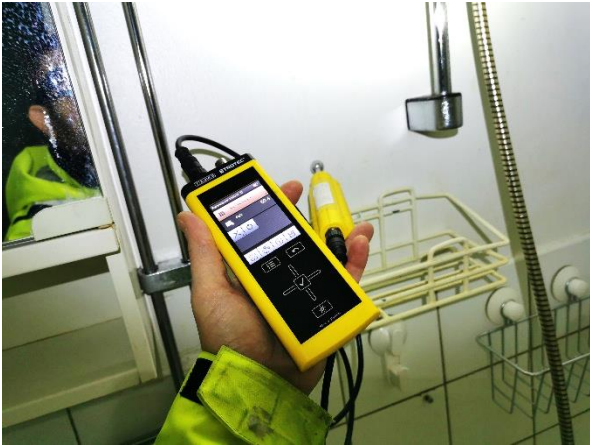
Kuva 5. Suihkuseinästä mitattuna 50.4 (kuiva).

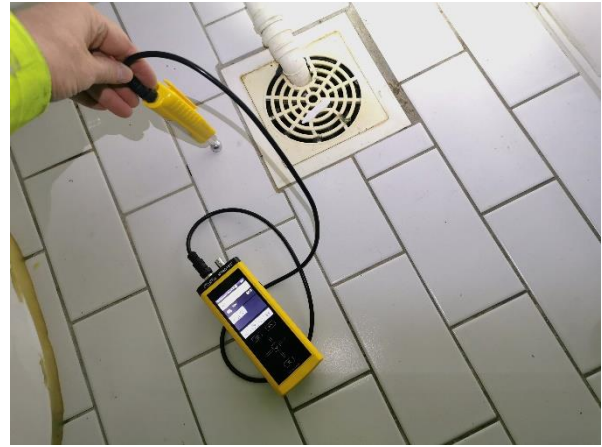
Kuva 6. Lattiasta mitattuna 56.5 (kuiva).

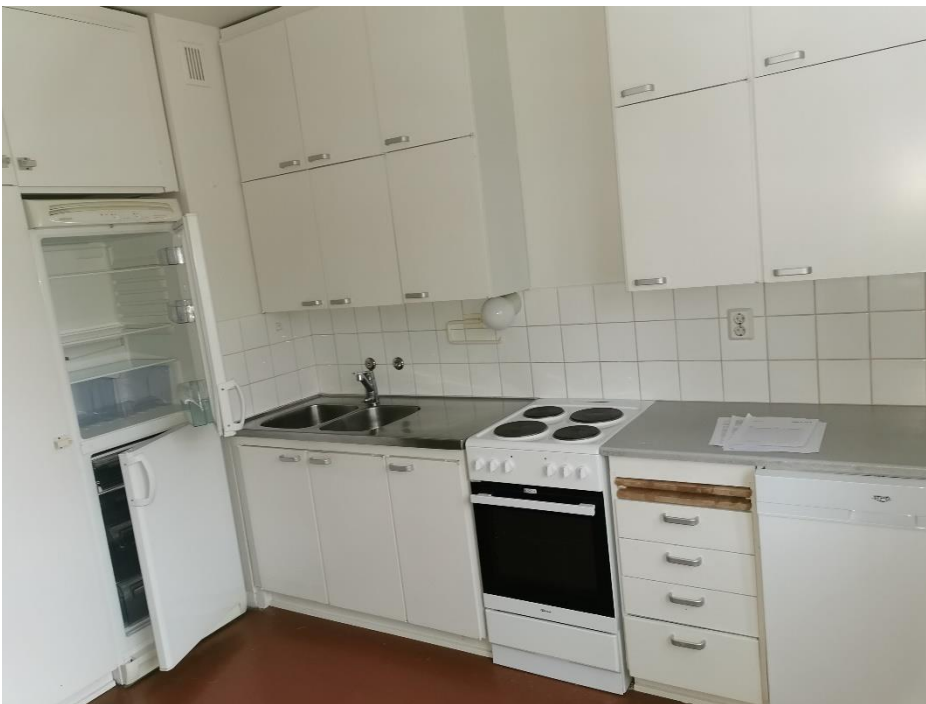
Keittiön kalusteet ja pintarakenteet ovat lähes alkuperäisessä kunnossa. Keittiön kalusteet ovat toimintakuntoisia. RST tiskialtaan elastisessa silikonisaumassa todettiin olevan huonossa kunnossa ja uusimisen tarpeessa. Taustalaatoituksesta mitattiin kuivia kosteusarvoja 50-53 (kuiva). Keittiön lattiassa on alkuperäinen vinyylilaatta sekä seinä- ja kattopinnat ovat tasoitettuja ja maalattuja. Keittiöön on jälkiasennettu astianpesukoneen. Astianpesukoneen ja jää/pakastinkaapin alle suositellaan asennettavaksi muovikaukalo. **KUVAT 7-9.**

Kuva 7. Kylpyhuoneen käyttövesiputket on uusittu putkisanerauksen yhteydessä.

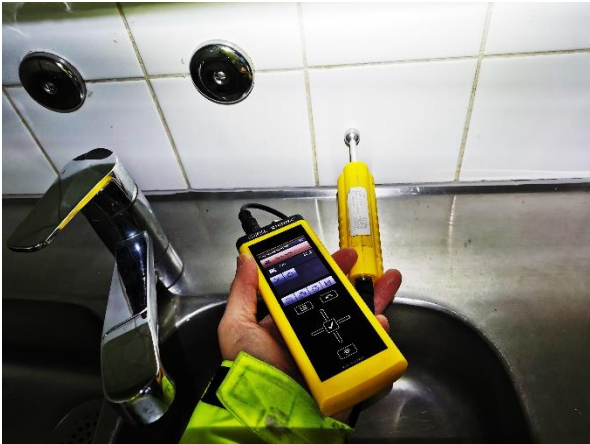
Kuva 8. Taustalaatoista mitattuna 53.3 (kuiva).

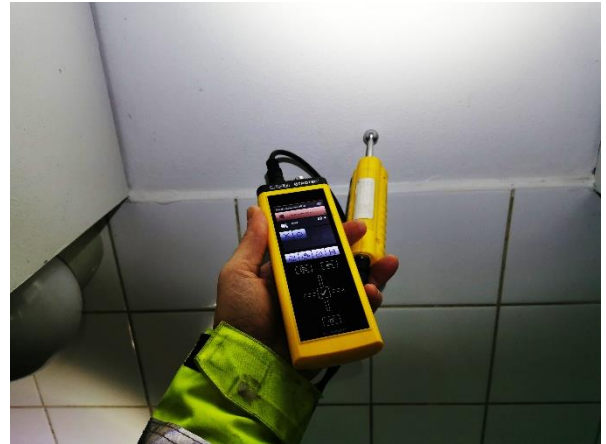
Kuva 9. Betoniseinästä mitattu 59.4 (kuiva).

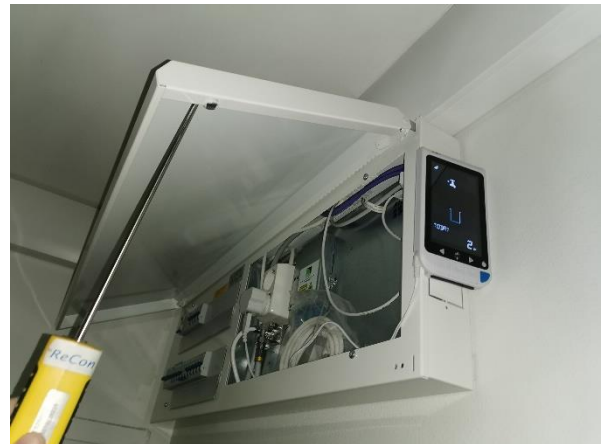
Kuva 11. Eteisessä uusittu sähkökeskus.

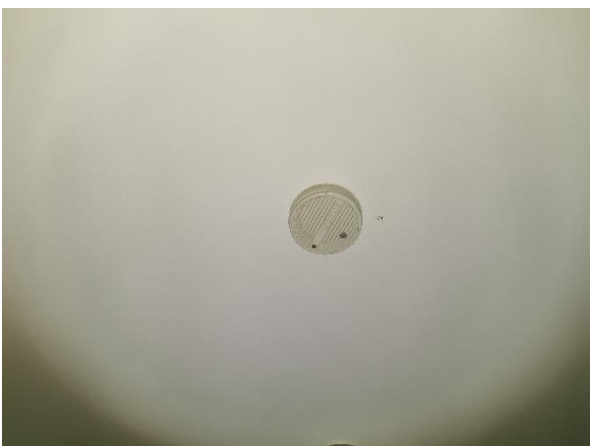
Eteisen lattiaan on asennettu laminaatti. Seinät ja kattopinta ovat tasoitettuja ja maalattuja. Eteinen on pinnoiltaan siisti ja toimiva. Eteiseen on asennettu uusi sähkökeskus taloyhtiön putkisaneerauksen yhteydessä. Sähkökeskukseen on kiinnitetty vesimittarin lukuyksikkö. Eteisen katossa on vanha patterikäyttöinen palovaroin. Suositellaan, että asuntoon uusitaan kaksi kappaletta sähkön kytkettyjä palovaroittimia. **KUVAT 10-12.**

Kuva 12. Eteisen palovaroitin.

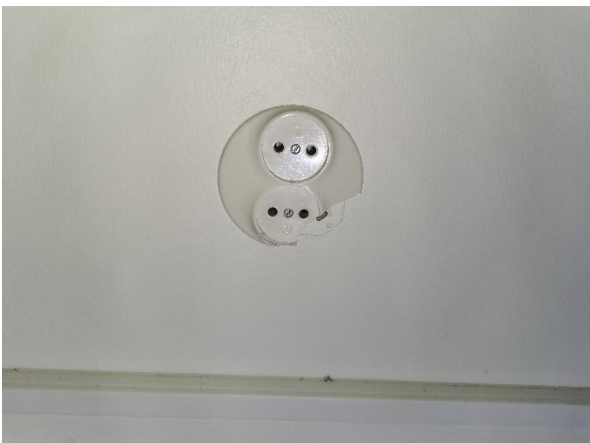
Olohuoneen lattiaan on asennettu laminaatti. Seinät ja kattopinta ovat tasoitettuja ja maalattuja. Olohuoneet ovat pinnoiltaan siisti ja toimiva. Olohuoneen yksi maadoittamattoman pistorasia kehys on rikki ja se tulisi uusita. **KUVAT 15-16.**

Kuva 16. Olohuoneen pistorasian kehys rikki.

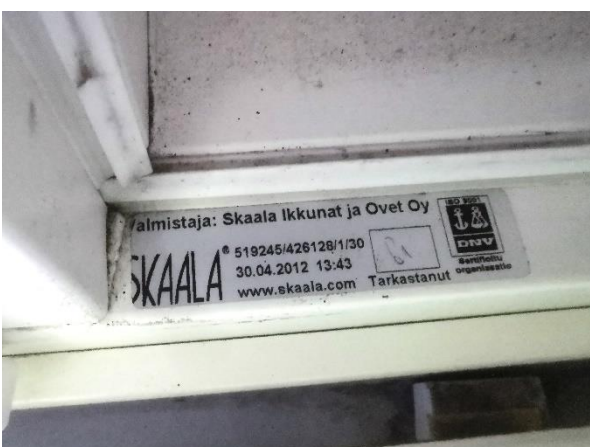
Taloyhtiön ikkunat ja parvekeovet on uusittu vuonna 2012 ja ne ovat toimivassa kunnossa. Tuuletusluukkujen ja parvekeoven pitkäsalvat (lukkomekanismi) vaativat vuosittaisen rasvauksen niiden toimivuuden paranemiseksi. **KUVA 18.**

Kuva 18. Ikkunat ja parvekeovet on uusittu.

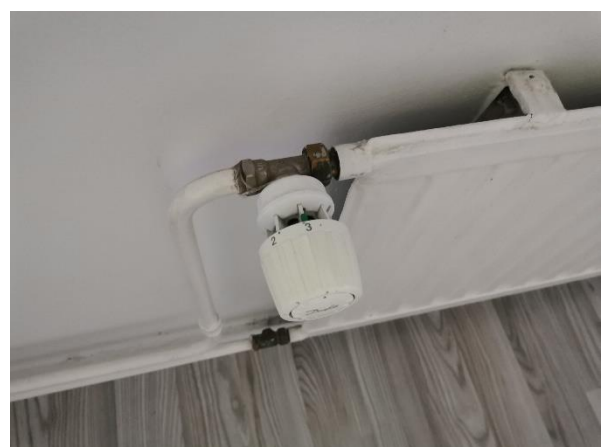
Kuva 19. Lämmityspattereiden termostaatti-venttiilit on uusittu.
