## PIIKKIÖN VANHA KUNNANTALO TUULETETUN ALAPOHJAN KUNTOSELVITYS

### Optiplan Oy

Kuntoselvityksen kohteena on ollut vanha Piikkiön kunnantalon alapohjarakenne, Piikkiö ja tilaajana Kaarinan kaupunki, Tilakeskus.

Kuntoselvitykseen liittyvä tarkastuskäynti on suoritettu 05.03.2009. Tarkastuksen suoritti: Ins. Ilkka Helander (RAK). Kuntoselvityksen vastuuhenkilönä toimii rakennus-insinööri Ilkka Helander.

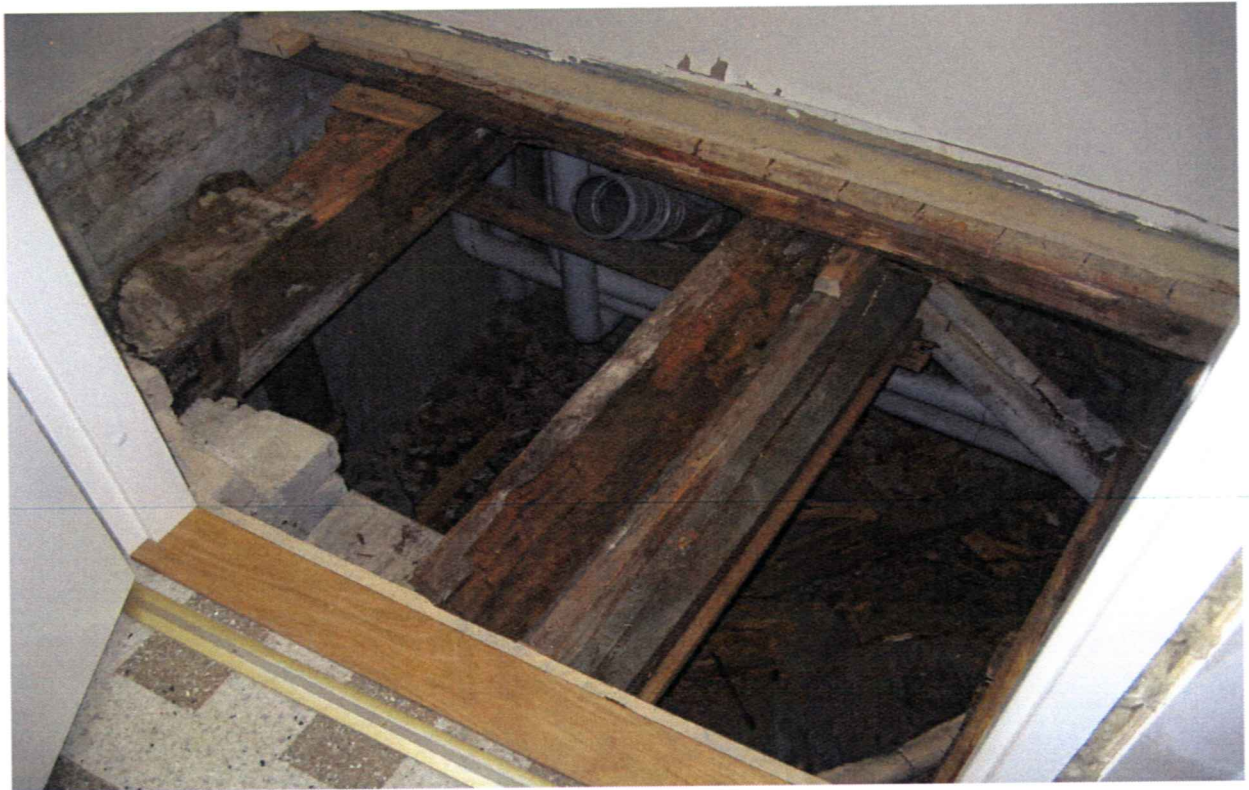
Avatulla alueella olevat lattiarakenteen kantavat hirsipalkit olivat paikoin lahovaurioituneet(Liite 1, kuvat 1- 3). Tilan keski- ja yläosassa kuvien 4- 6 kohdilla vanhoissa palkeissa havaittiin niiden alapinnassa lahovaurioita lähellä ulkoseinälinjaa. Vaurioituneita palkin kohtia havaittiin myös rakennuksen keskellä olevan tukilinjan läheisyydessä lähinnä samojen kantavien palkkien kohdilla kuin ulkoseinälinjallakin.

Kuva 1 Alapohjatila 1. Aiemmin avattu lattiarakenne WC:n kohdalla. Kantavat palkit vaurioituneet.

*Vaurioituneet palkit ehdotetaan korjattavaksi yläkautta purkamalla vanha lattiarakenne.*

*Puretaan vanha lattiarakenne yläkautta, poistetaan vanha käytetty lattian eristysmateriaali palkkien välistä ja puretaan aluslaudoitus palkkien alapinnasta. Todetaan vaurioituneet palkit ja uusitaan ne erillisen korjaussuunnitelman mukaan. Uusittujen palkkien tuenta tehdään korjaussuunnitelman mukaan.*

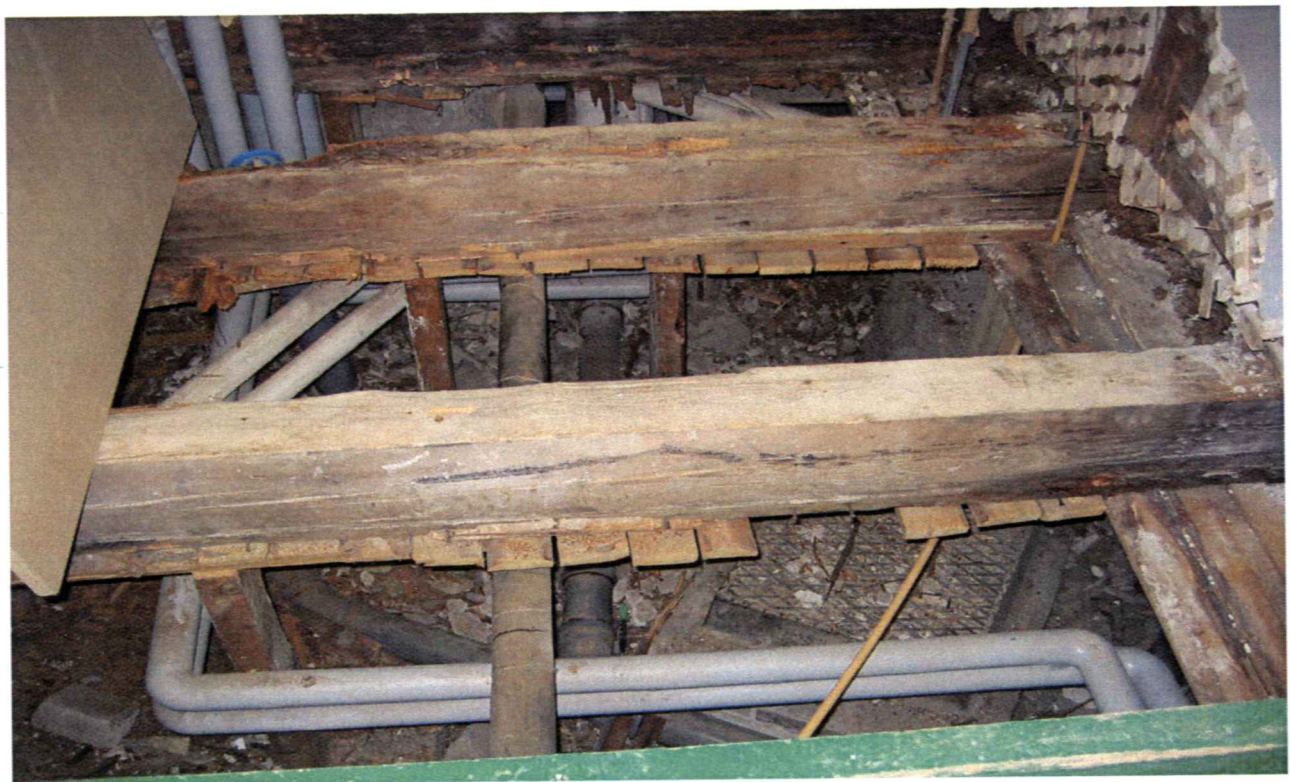
Kuva 2 Alapohjatila 1. Aiemmin avattu lattiarakenne pesuhuoneen kohdalla. Osa kantavista palkeista vaurioitunut.

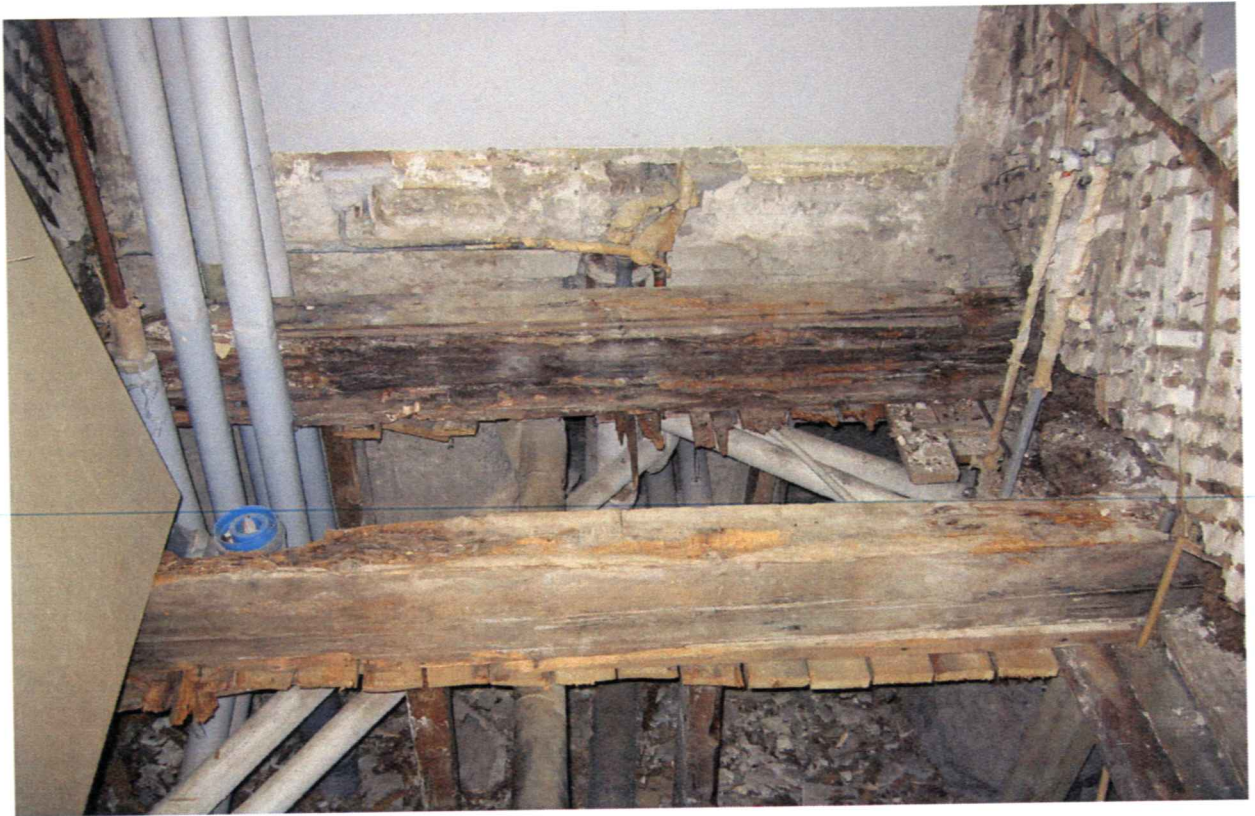
Kuva 3 Alapohjatila 1. Aiemmin avattu lattiarakenne pesuhuoneen kohdalla.

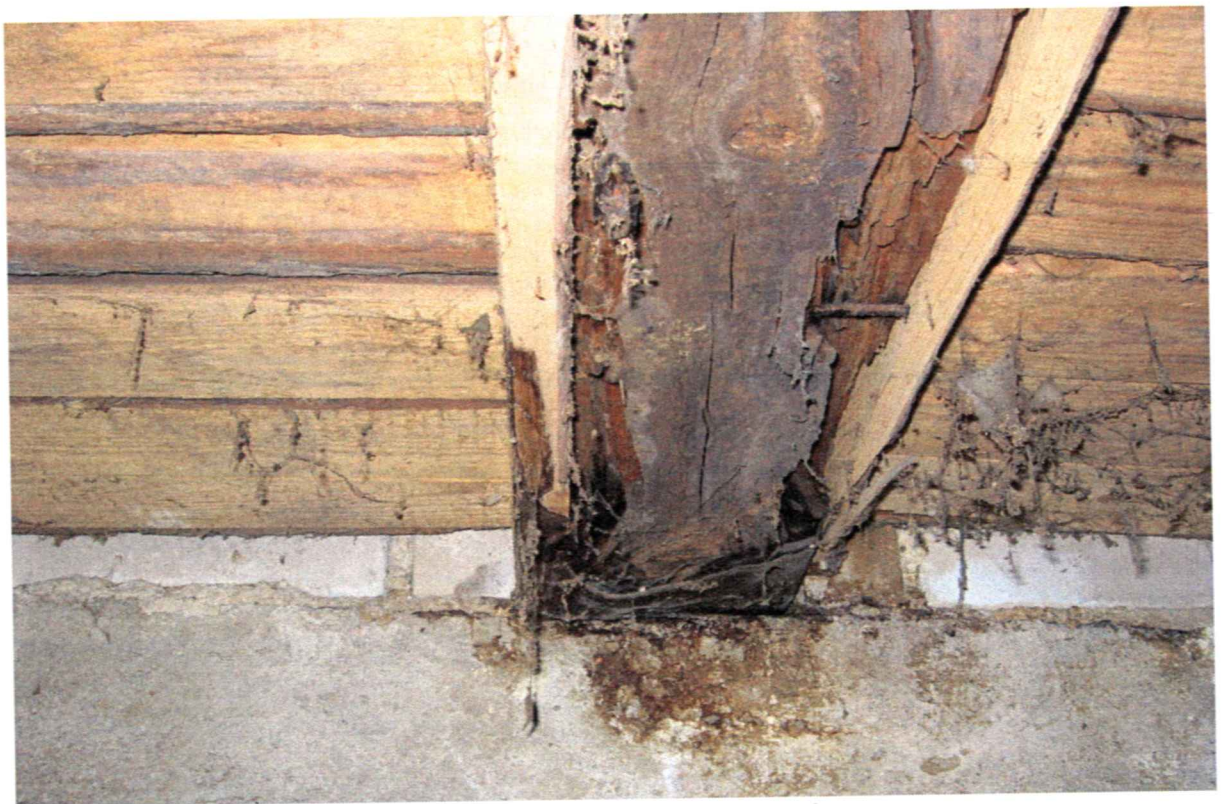
Kuva 4 Alapohjatila 1. Vaurioitunut kantava palkki lähellä ulkoseinälinjaa tuuletetusta tilasta kuvattuna.

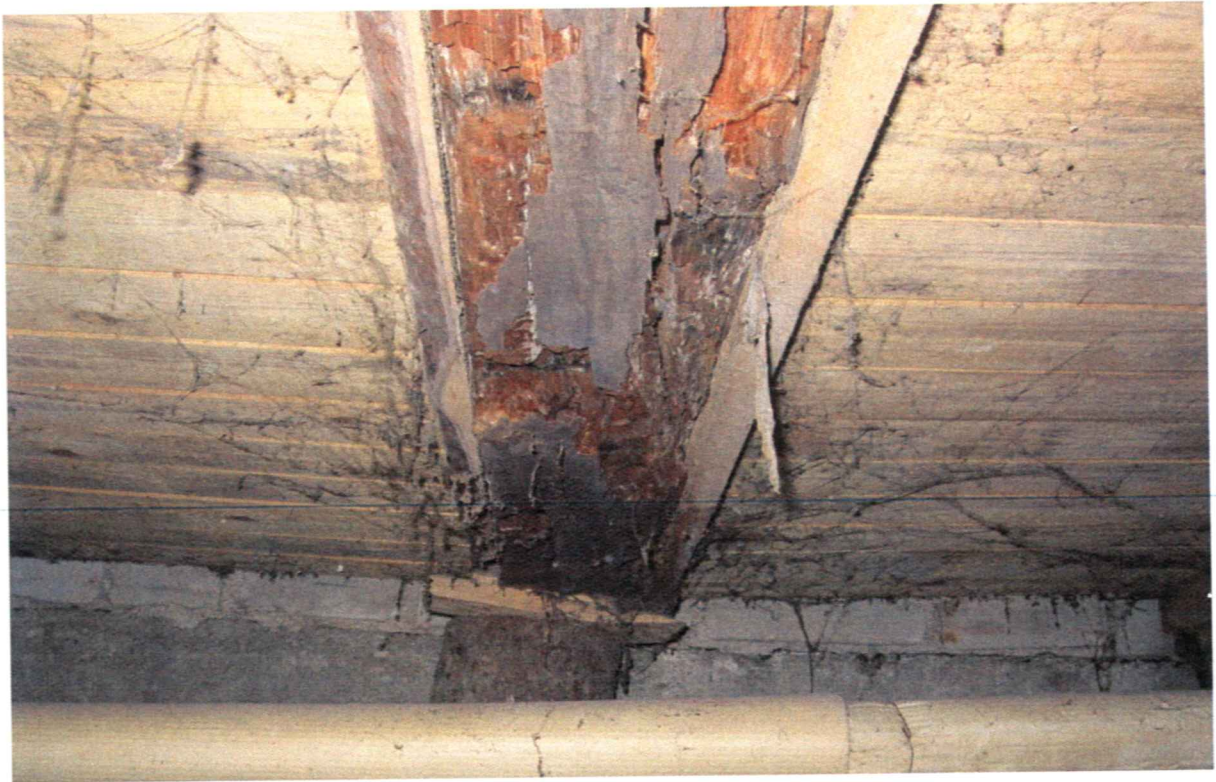
Kuva 5 Alapohjatila 1. Vaurioitunut kantava palkki lähellä ulkoseinälinjaa tuuletetusta tilasta kuvattuna.

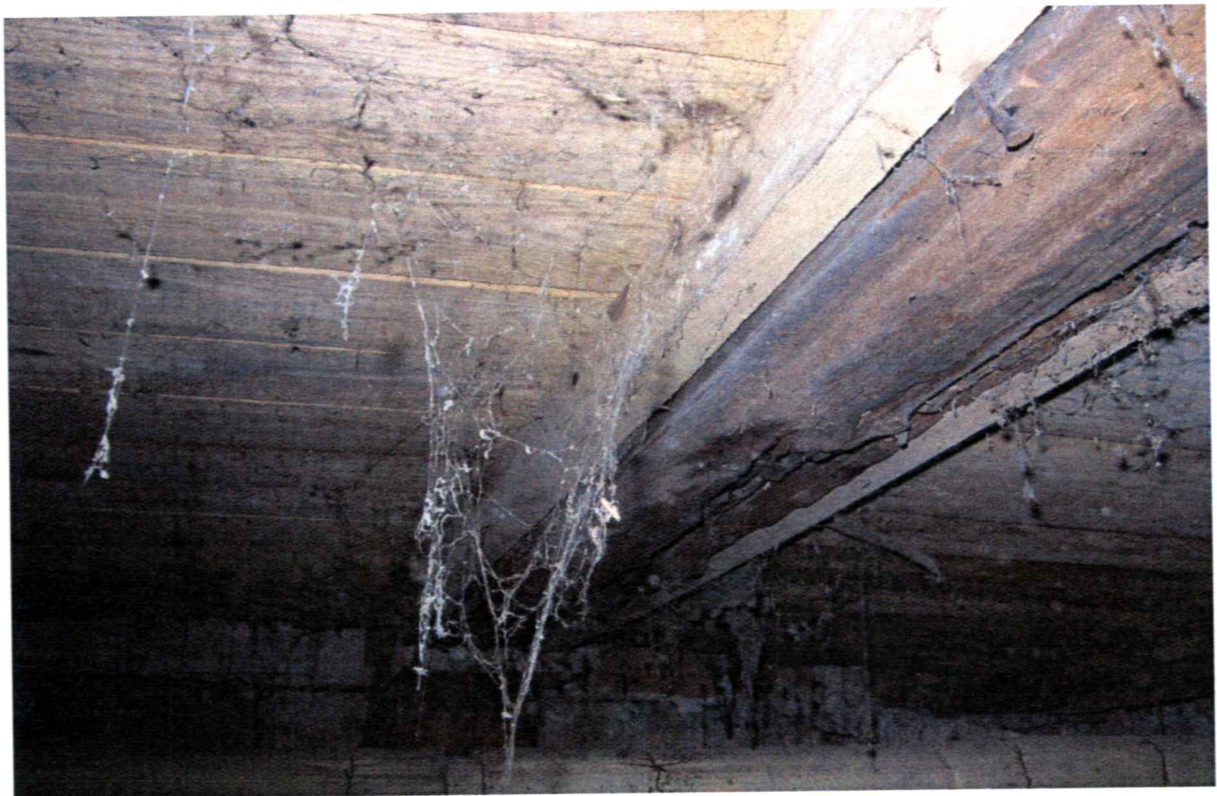
Kuva 6 Alapohjatila 1. Vaurioitunut kantava palkki lähellä ulkoseinälinjaa tuuletetusta tilasta kuvattuna.

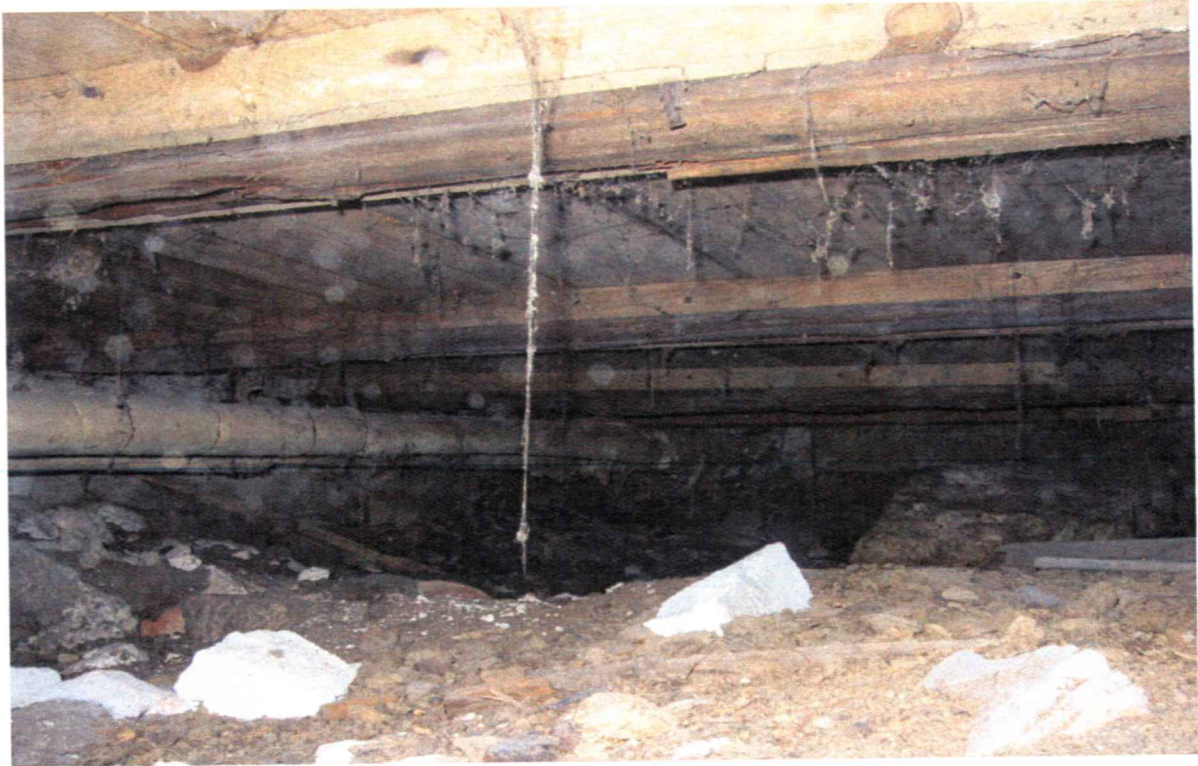
Maanpinta alapohjatilassa madaltuu ylöspäin mentäessä(Liite 1, kuva 7).

Kuva 7 Alapohjatila 1. Tilaa yläosaan päin kuvattuna, tuuletetun tilan korkeus mataloituu ylöspäin mentäessä. Todennäköisesti myös yläosassa olevat palkit vaurioituneet.

*Ehdotetaan tuuletetun tilan maapohjan pinnassa olevan eloperäisen maa- aineksen(turve, laudanpalat tv.) poistamista esim. imemällä. Samalla tuuletetun tilan korkeus saadaan suuremmaksi. Rakennuksen ulkoseinälinjoilla maanpinta jätetään tarvittaessa ylemmäksi tai maan imeminen suoritetaan varovasti huomioiden perusmuurin rakenteellinen toiminta.*

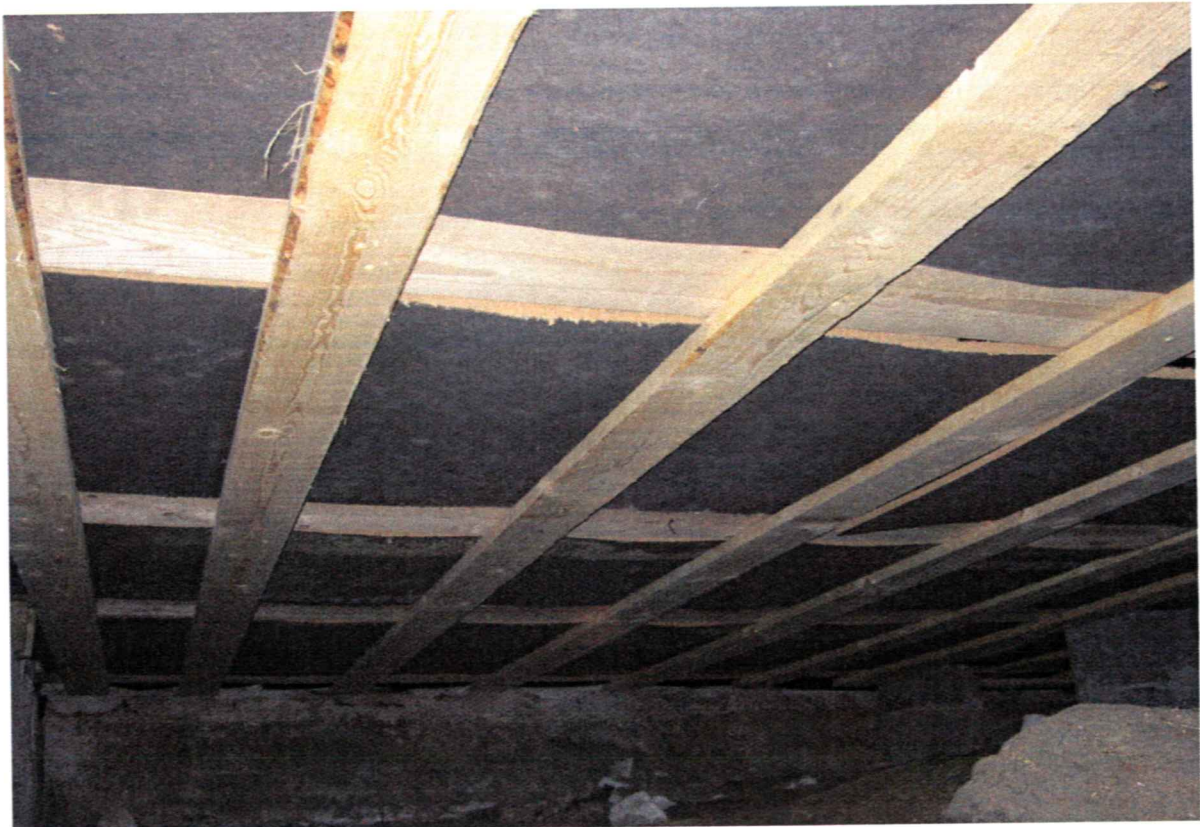
Alapohjatilan 2 yläosassa on lattiarakenne uusittu(Liite 1, kuva 8). Yläosassa alapinnan uusi levyrakenne peittää kantavat palkit, eikä niitä tai lattian rakennetta voitu havainnoida. Tilan alaosassa näyttää kantavien palkkien alapinnassa oleva aluslaudointus vanhalta(Liite 1, kuva 9 ja 10). Alaosan kantavien palkkien alapinnan kunto näyttää silmämääräisesti tarkasteltuna olevan hyvä, eikä niissä havaittu vaurioita.

Kuva 8 Alapohjatila 2. Tilan yläosan lattiarakenne on uusittu.

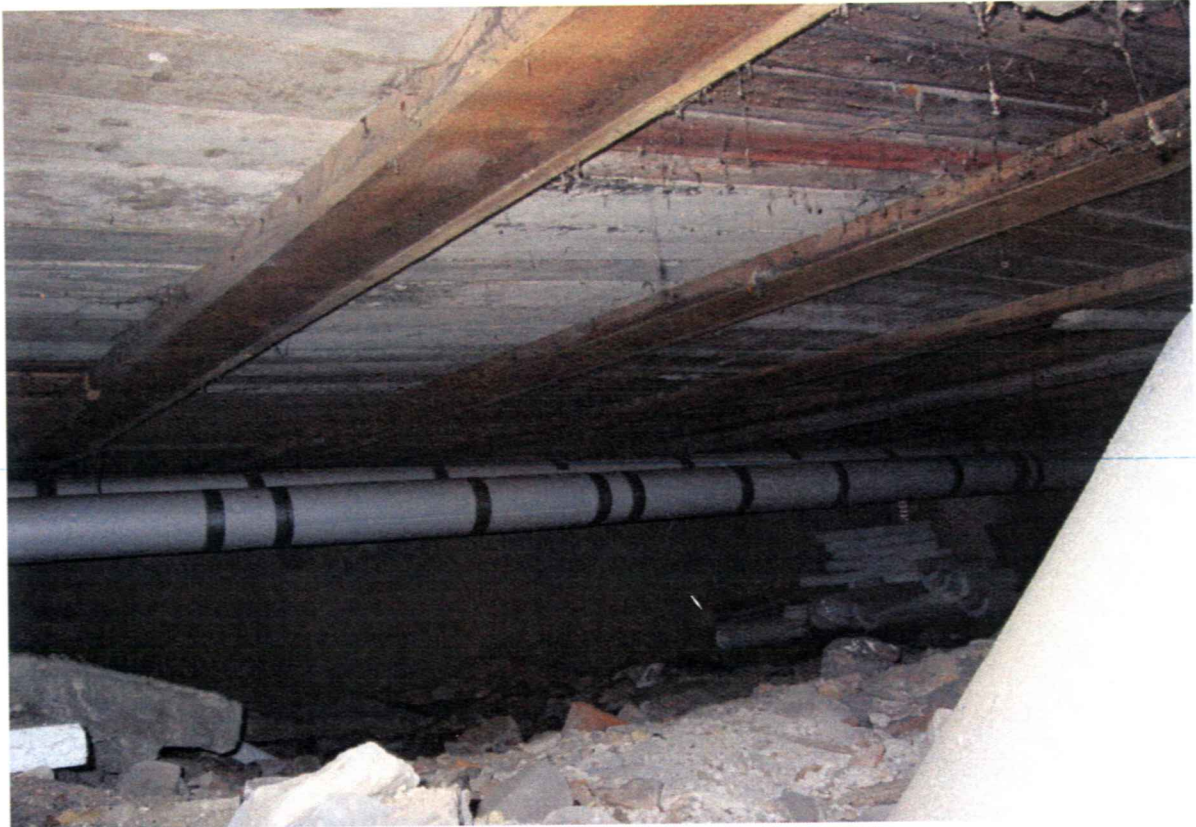
Kuva 9 Alapohjatila 2. Tilan alaosan rakenteita kuvattuna kulkuaukosta kohti käyntiluukkua. Näkyvät rakenteet vähintään tyydyttävässä kunnossa.

*Ehdotetaan tarkistettavaksi kantavien palkkien kunto yläkautta pistokoeluonteisesti 2-3:sta kohdin alueella jossa lattiaa ei ole uusittu(tilan alaosa).*

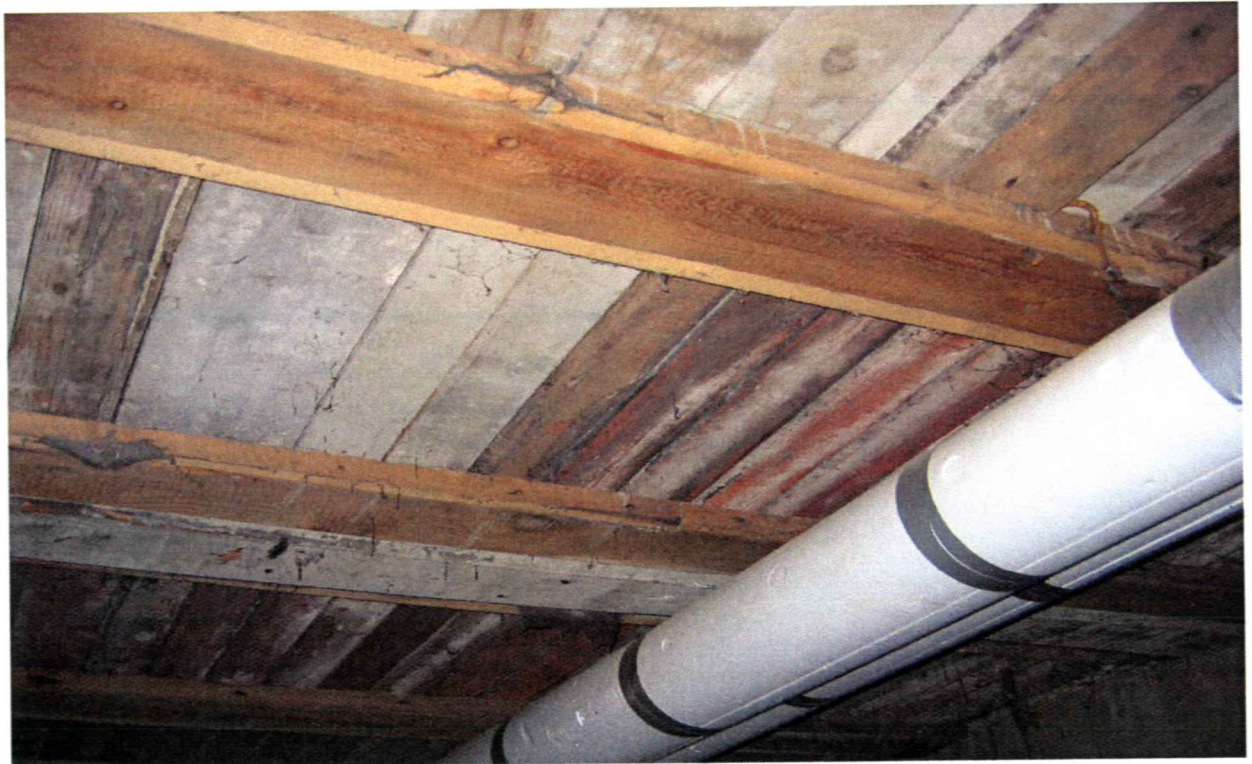
Kuva 10 Alapohjatila 2. Tilan puurakenteita. Näkyvät rakenteet vähintään tyydyttävässä kunnossa.

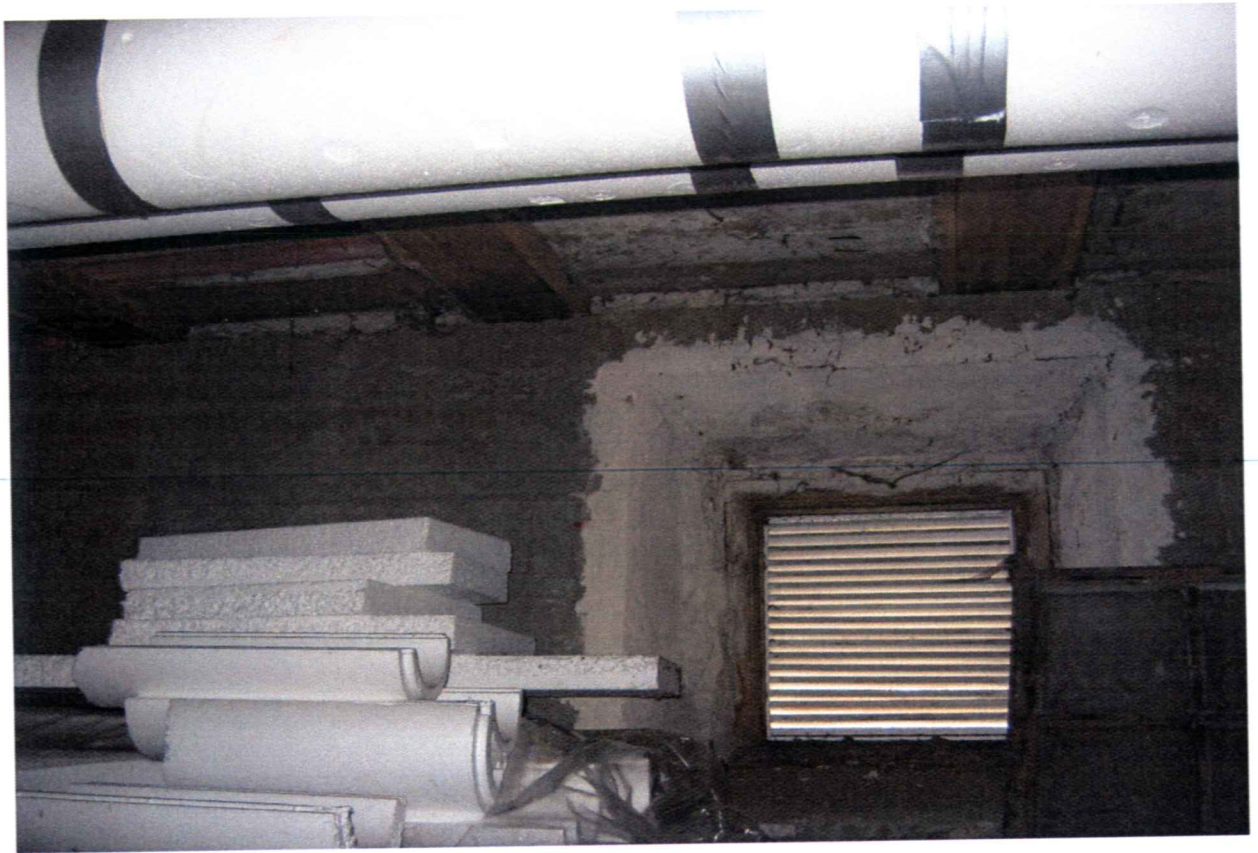
Tilan ulkoseinälinjoilla on korvausilmaventtiileitä kolme(3) kappaletta ja käyntiluukku jonka kautta korvausilmaa virtaa alueelle(Liite 1, kuva 11, 25 ja 26). Tuuletusaukkojen halkaisija n. 160mm. Tilan yläosassa olevan venttiilin epäillään olevan kiinni/ suljettu(Liite 1, kuva 27).

Kuva 11 Alapohjatila 2. Kuva kohti käyntiluukkua. Tilassa ylimääräisiä rakennustarvikkeita jotka tulee poistaa.

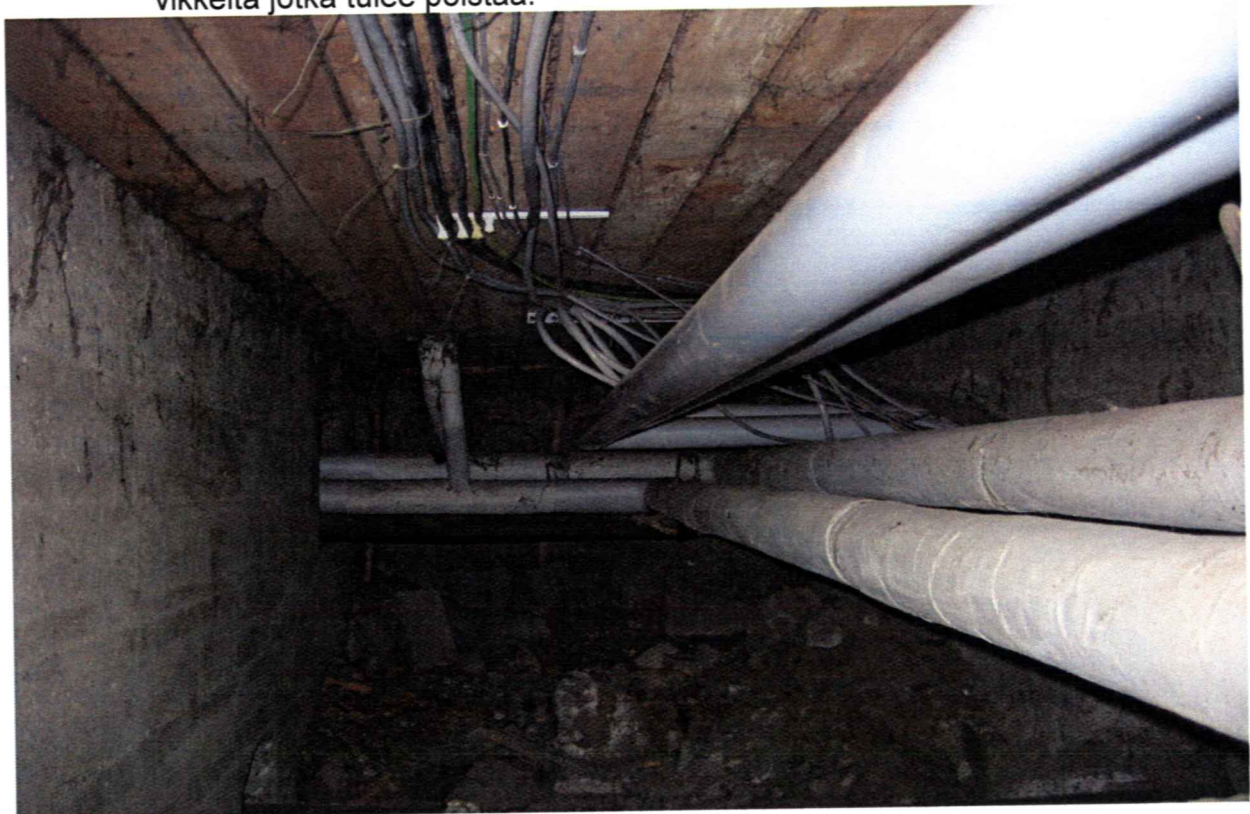
Kuva 12 Alapohjatila 3. Putkia ja kaapelointia tilan yläosassa.

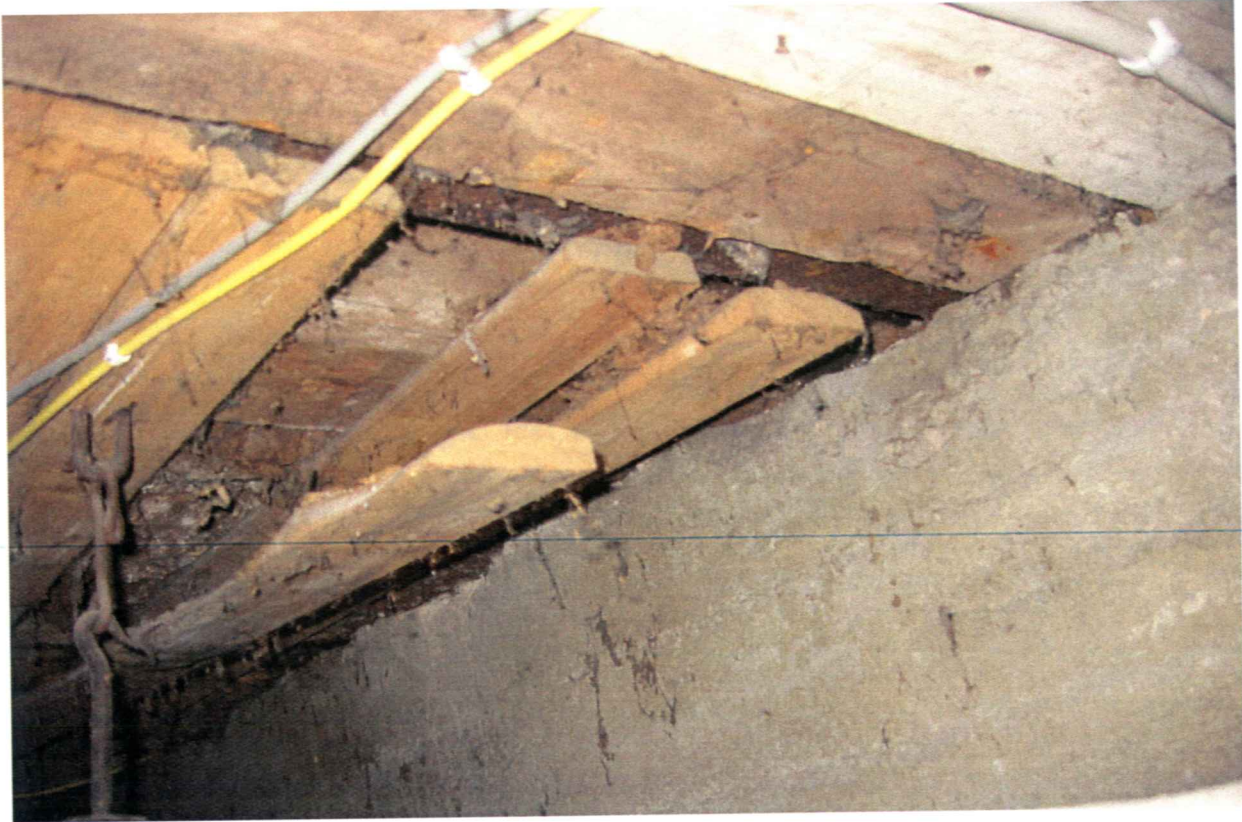
Alapohjatilassa vanhan ja uuden viemärin liitos joka tulisi tarkastaa ja tarvittaessa korjata(Liite 1, kuva 14). Alapohjarakenteen aluslaudoitus irronnut ja tulee kiinnittää uudelleen(Liite 1, kuva 13 ja 16). Yleiskuvia tilan rakenteista(Liite 1, kuva 12, 15, 17 ja 17A).

Kuva 13 Alapohjatila 3. Aluslaudoitus irronnut.

*Kiinnitetään irronnut aluslaudoitus.*

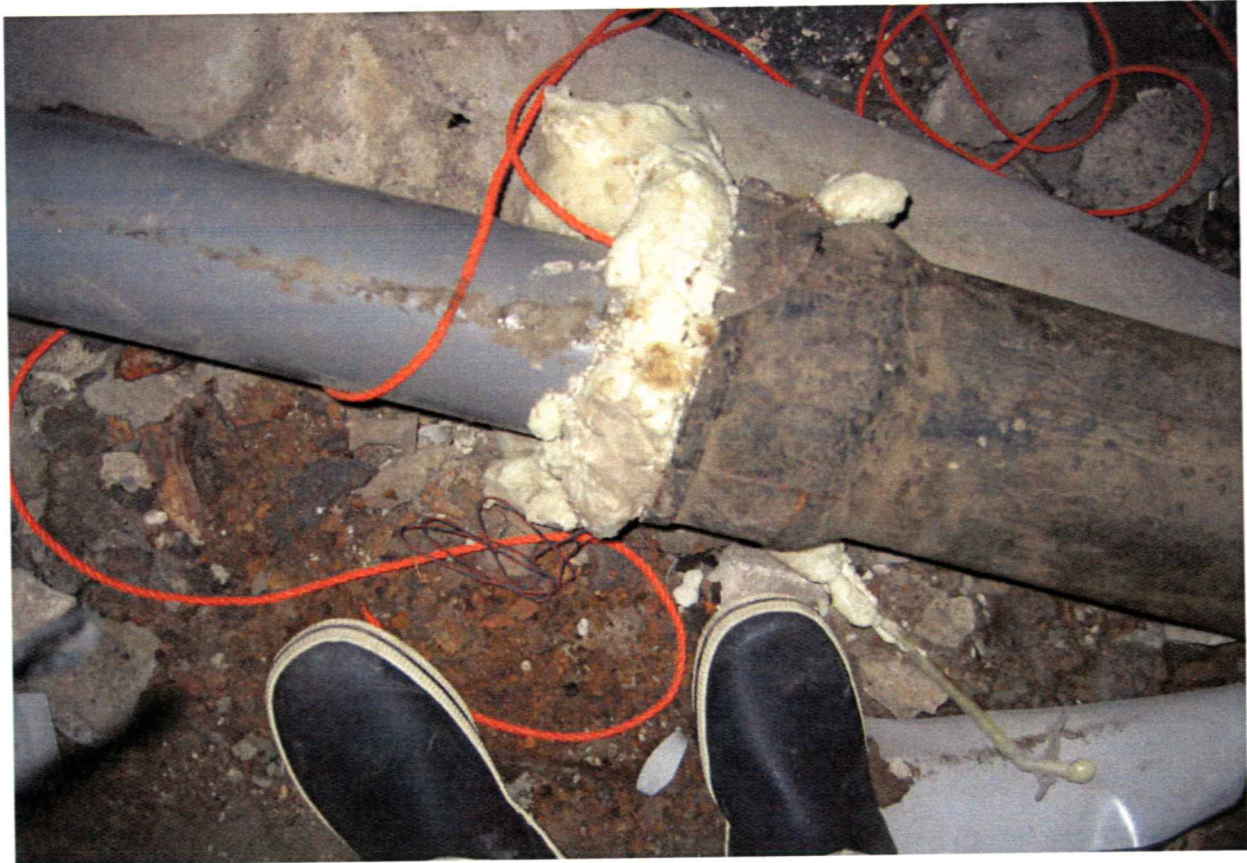
Kuva 14 Alapohjatila 3. Viemäreiden liitos tulee tutkia ja tarvittaessa korjata.

*Tarkistetaan ja tarvittaessa korjataan uuden ja vanhan viemärin liitos.*

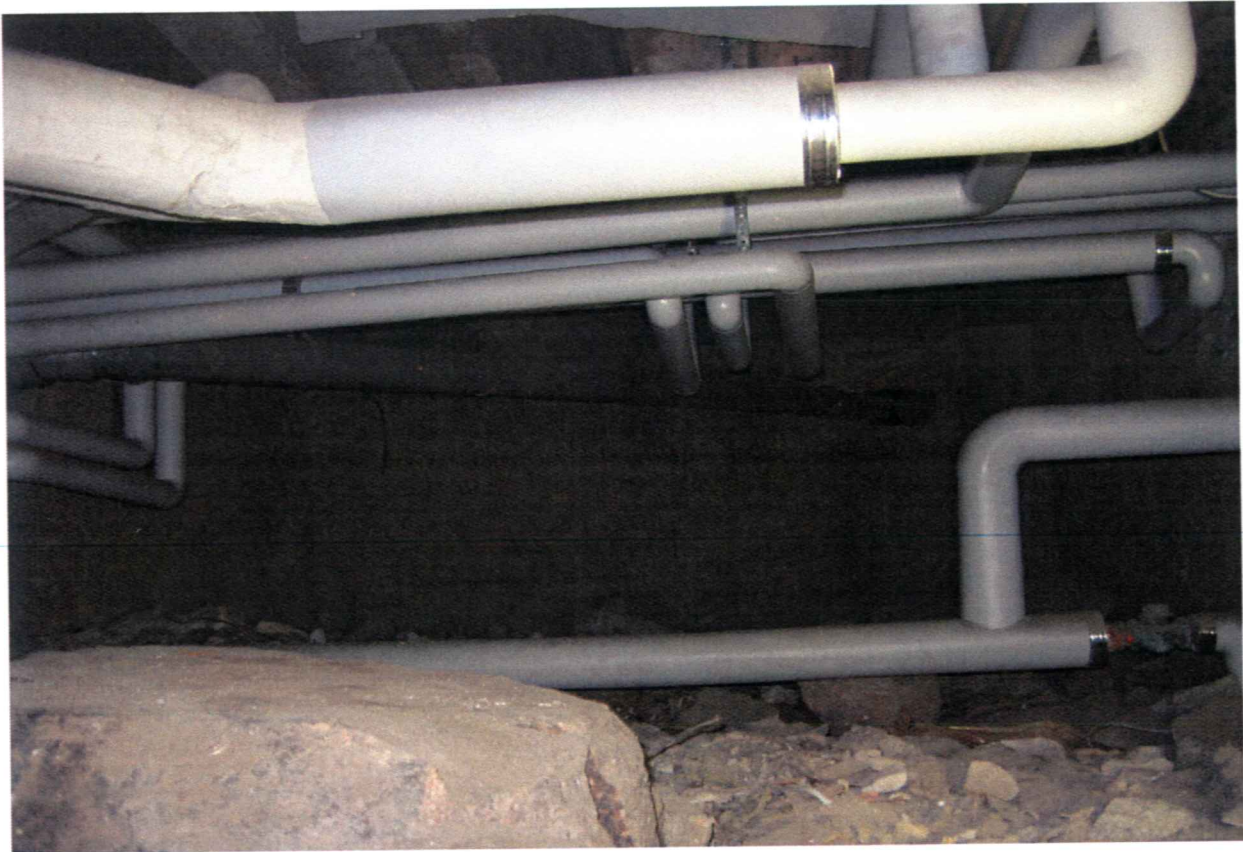
Kuva 15 Alapohjatila 3. Tilassa runsaasti putkivetoja.

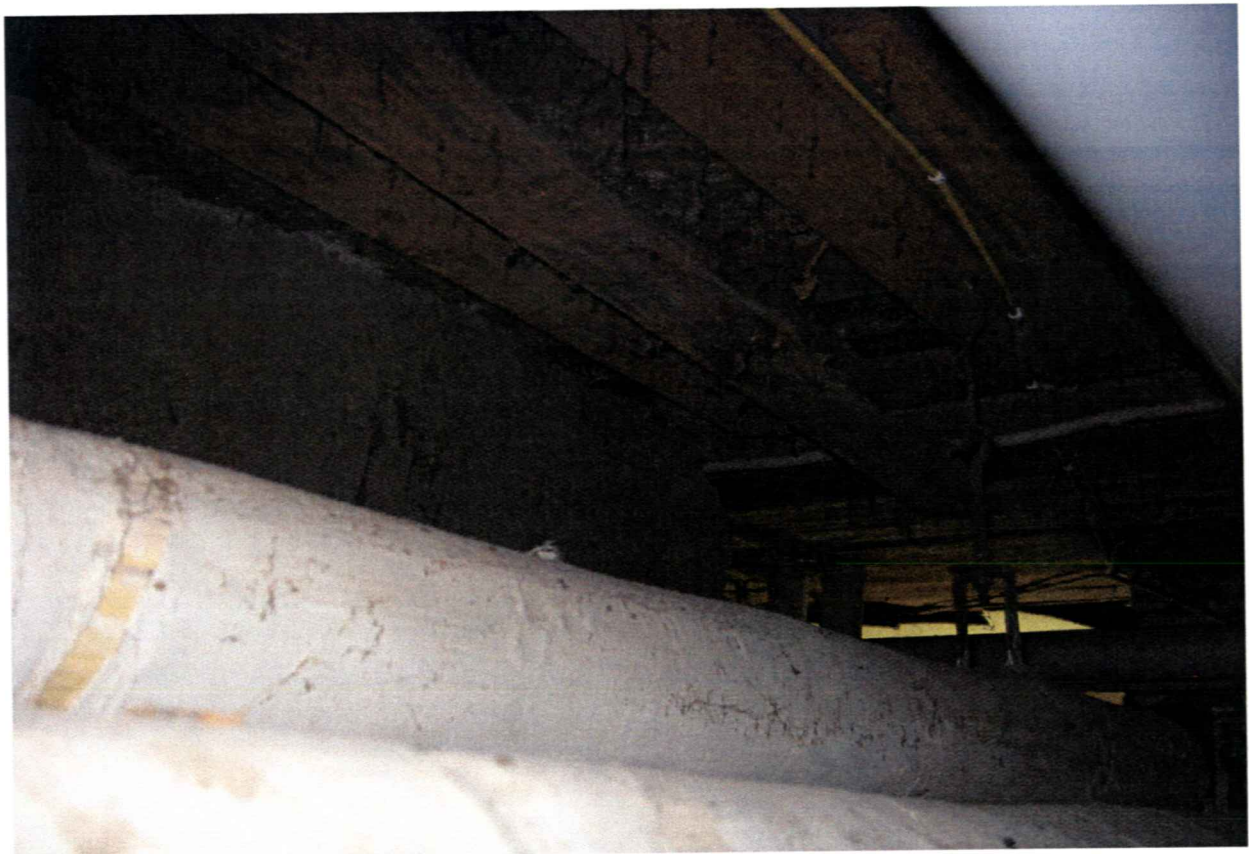
Kuva 16 Alapohjatila 3. Irronnut aluslaudoitus kiinnitetään.

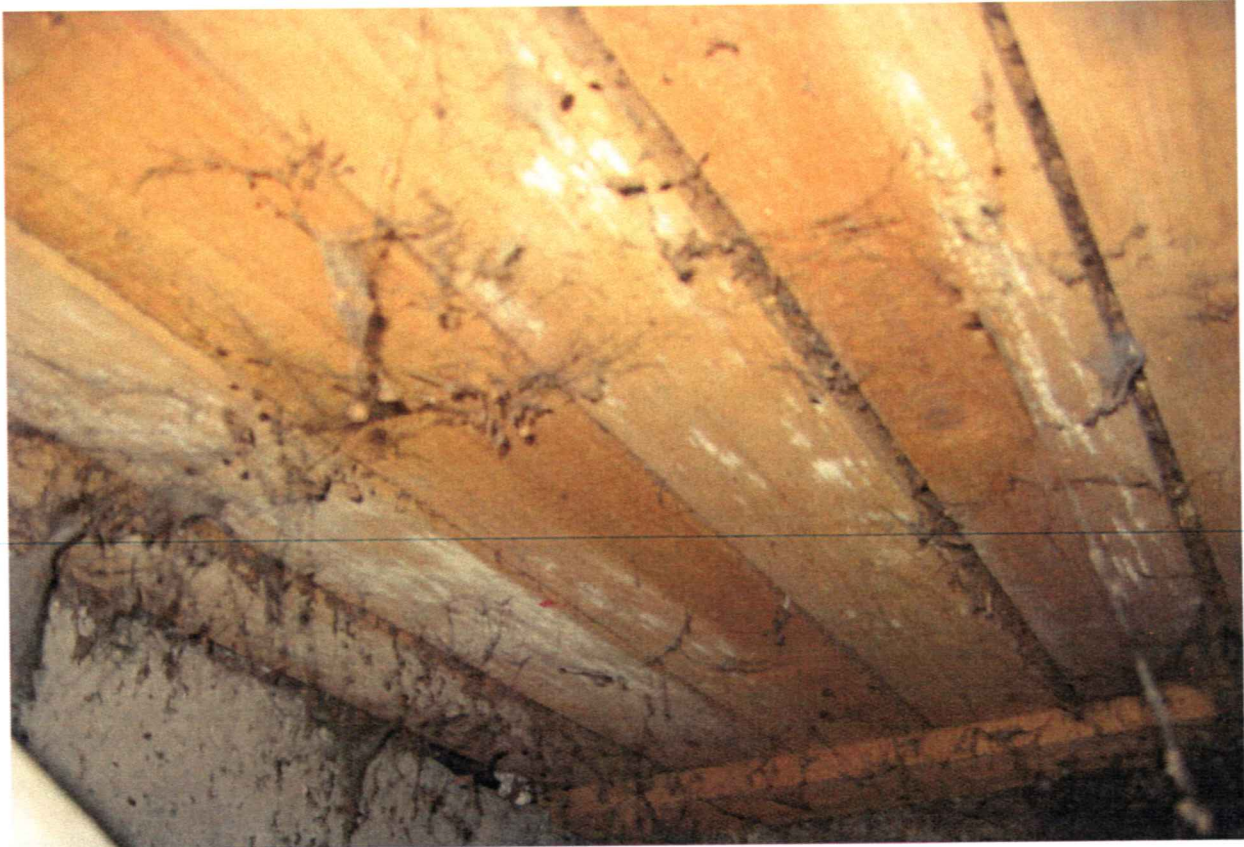
Kuva 17 Alapohjatila 3. Lattian aluslaudoitusta.

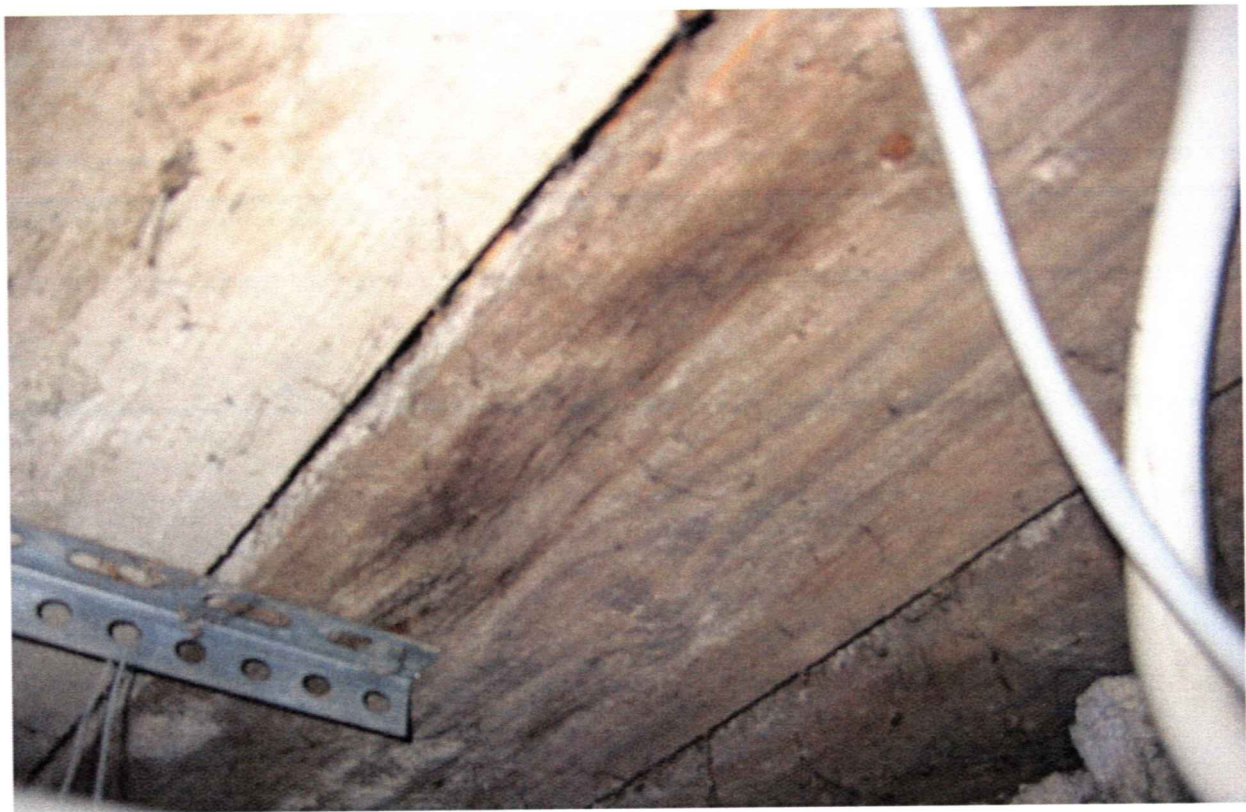
Kuva 17A Alapohjatila 3. Lattian aluslaudoitusta

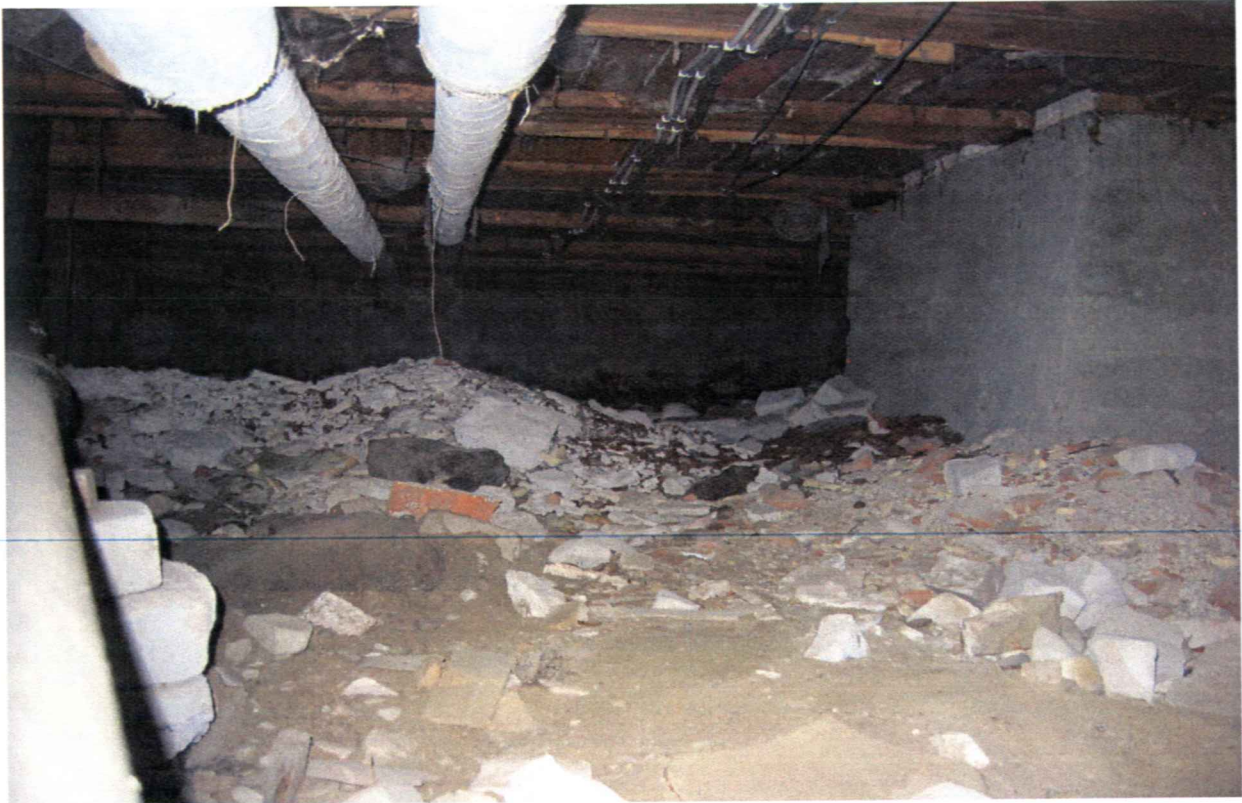
Kuva 18 Alapohjatila 5.

Tilaan ei päästy, kulun esti tilojen 5 ja 6 välisen kulkuaukon koko ja putkivedot kulkuaukossa. Havainnointi suoritettiin kulkuluukusta(Liite 1, kuva 18 ja 19).

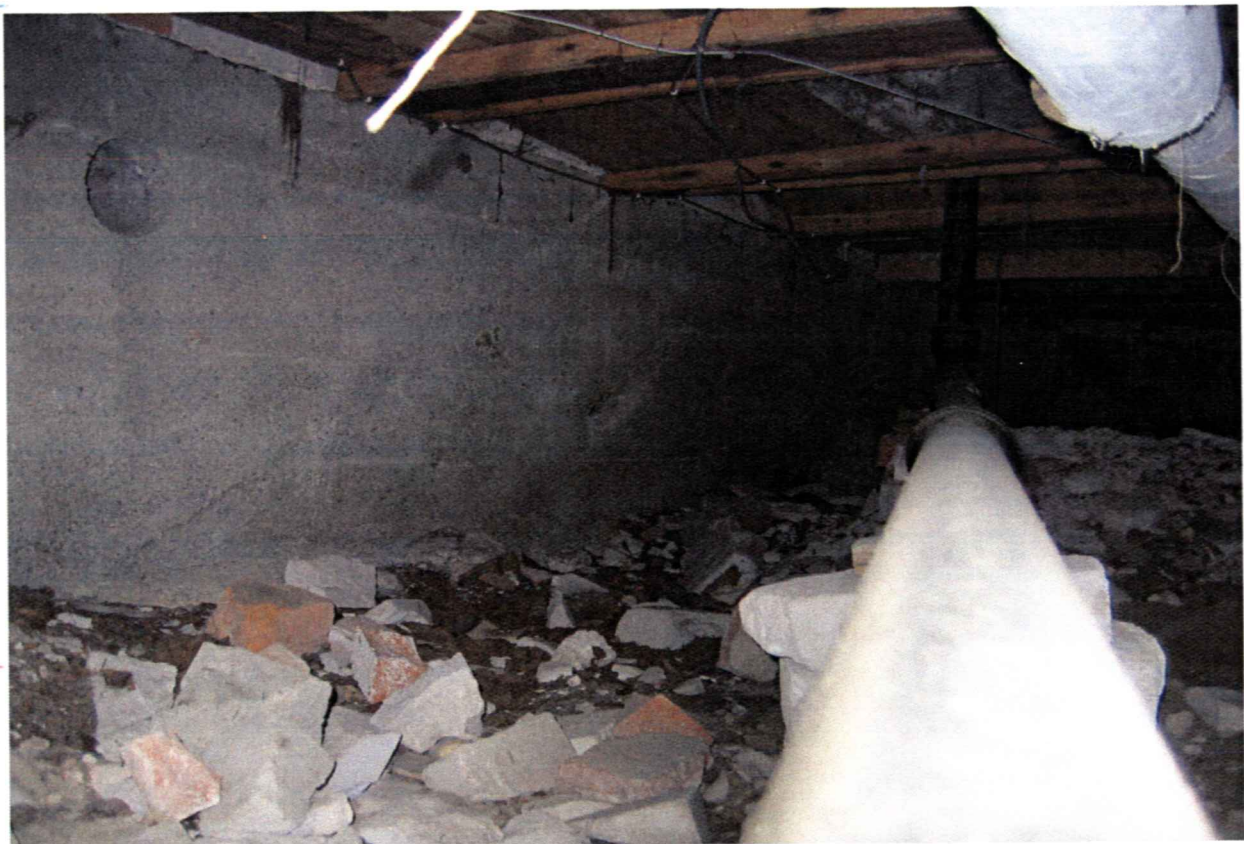
Kuva 19 Alapohjatila 5. Sokkelirakenteessa näkyy tuuletusventtiilin reikä. Venttiilin toiminta tulee tarkistaa.

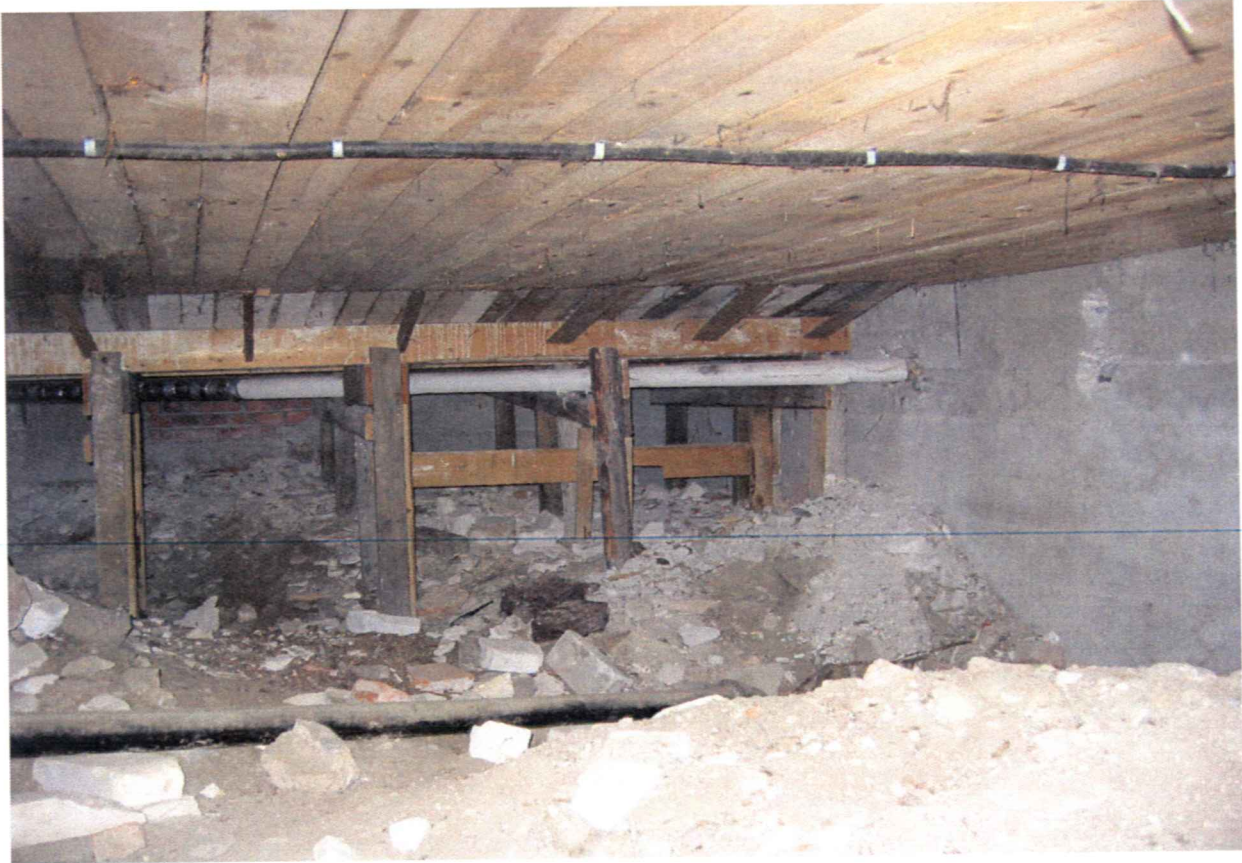
Alapohjatilan 6 alueella näkyvät lattian puurakenteet ovat silmämääräisesti tarkasteltuna pääosin kunnossa(Liite 1, kuva 20).

Kuva 20 Alapohjatila 6. Puurakenteet pääosin kunnossa.
