## PIIKKIÖN VANHA KUNNANTALO TUULETETUN ALAPOHJAN KUNTOSELVITYS

### Optiplan Oy

Kuntoselvityksen kohteena on ollut vanha Piikkiön kunnantalon alapohjarakenne, Piikkiö ja tilaajana Kaarinan kaupunki, Tilakeskus.

Kuntoselvitykseen liittyvä tarkastuskäynti on suoritettu 05.03.2009. Tarkastuksen suoritti: Ins. Ilkka Helander (RAK). Kuntoselvityksen vastuuhenkilönä toimii rakennus-insinööri Ilkka Helander.

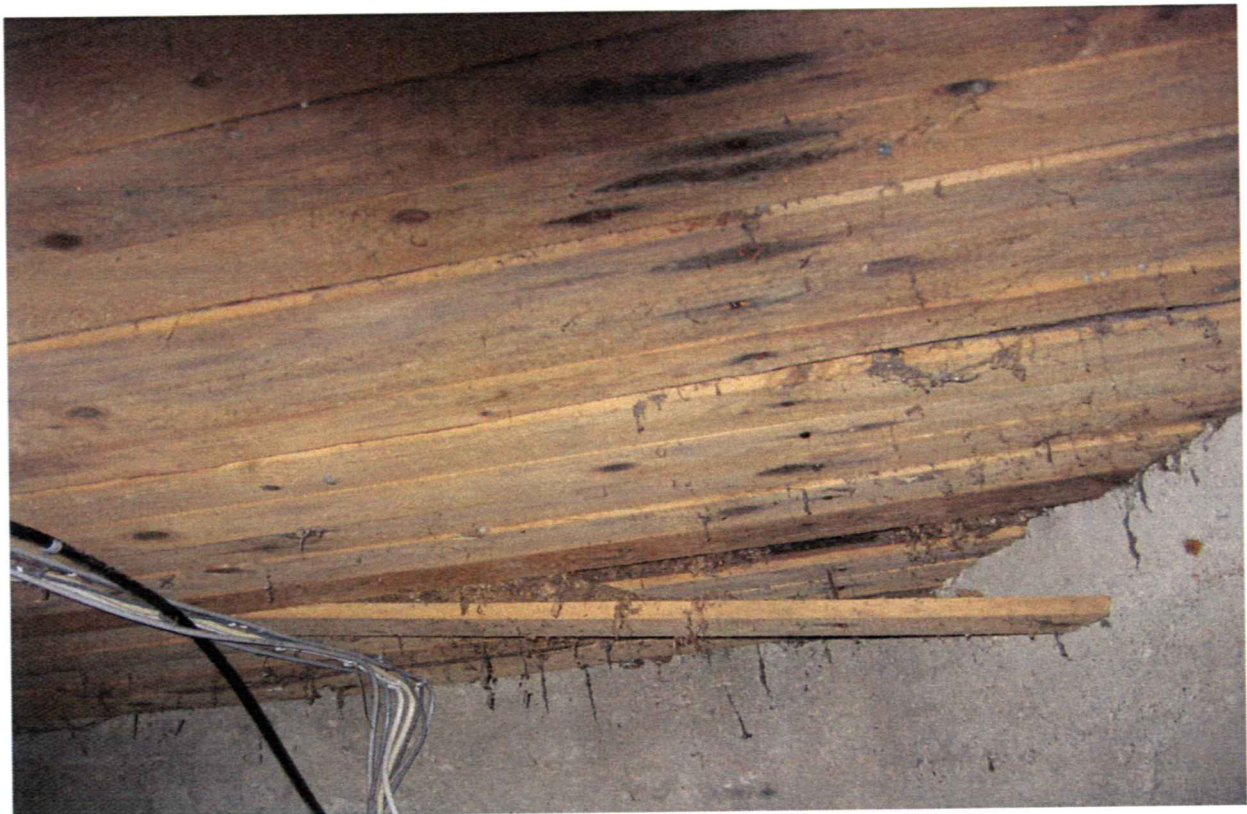
Alapohjarakenteen aluslaudoitus irronnut ja tulee kiinnittää uudelleen(Liite 1, kuva 21). Aluslaudoitus rikkoutunut (Liite 1, kuva 24),

Kuva 21 Alapohjatila 6. Aluslaudoituksen kiinnitys tulee korjata.

*Kiinnitetään irronnut aluslaudoitus.*

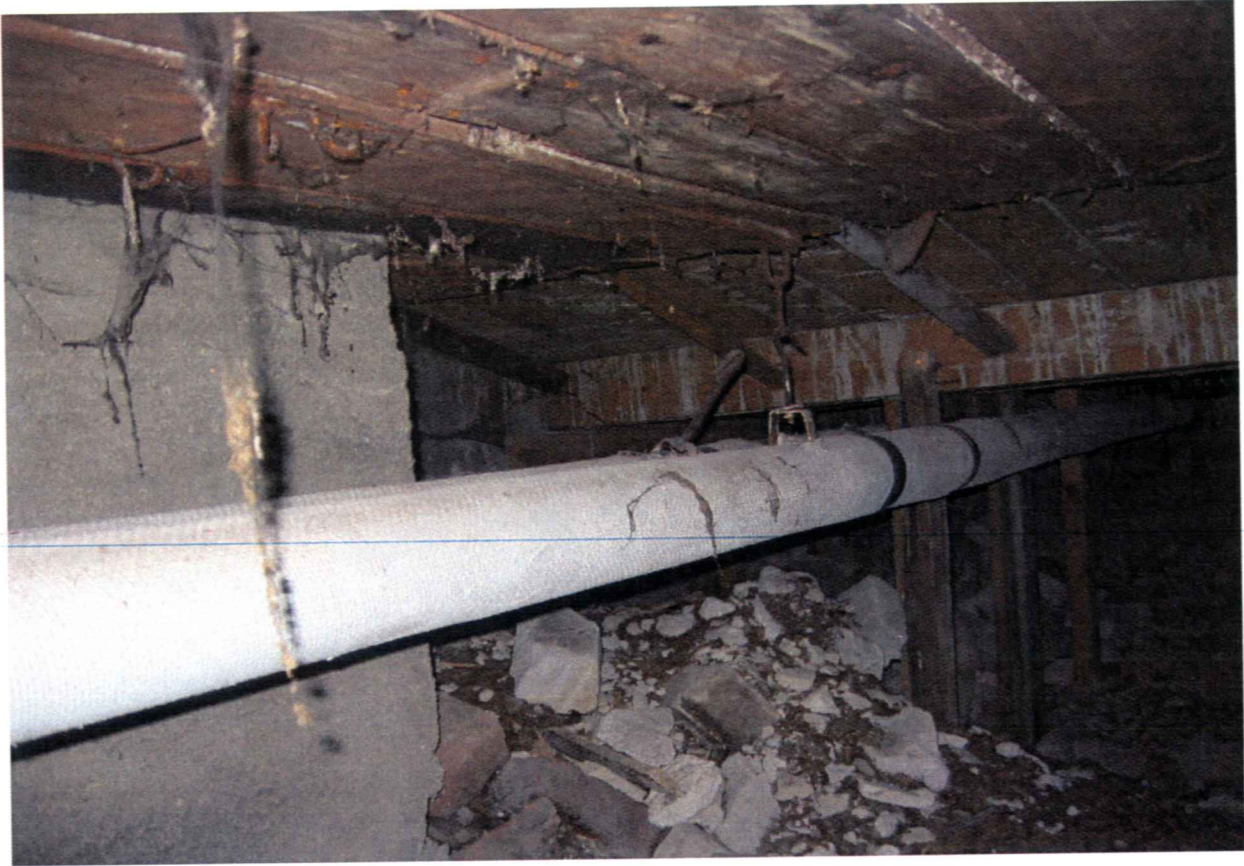
Puurakenteiden pinnassa ei havaittu näkyvää kosteutta tai merkkejä lahovaurioista. Aluslaudoituksen alapinnassa on paikoin havaittavissa jälkiä mahdollisesta aiemmas- ta kosteuden esiintymisestä rakenteessa(Liite 1, kuva 22 ja 23). Kantavien palkkien alapintoja ei ollut mahdollista havainnoida.

Kuva 22 Alapohjatila 6. Laudoituksessa mahdollisesti jälkiä aiemmasta kosteuden esiintymisestä rakenteessa.

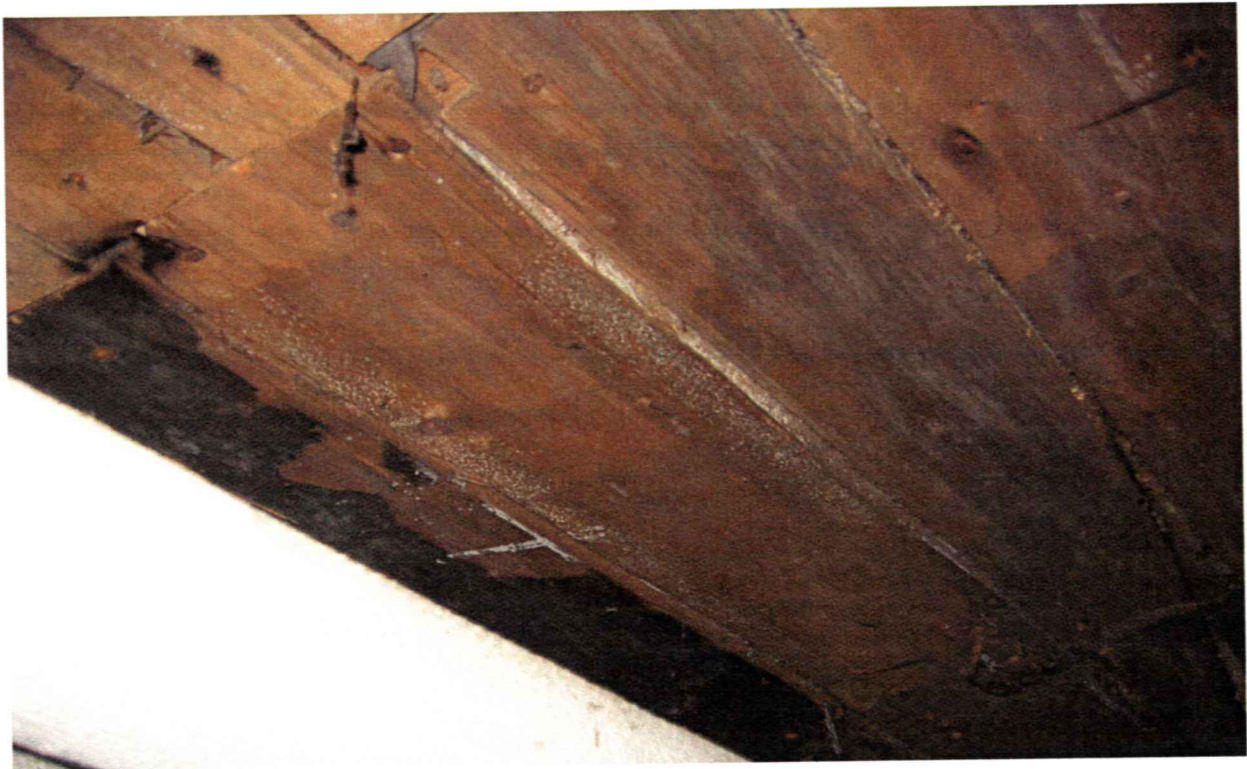
Kuva 23 Alapohjatila 6. Laudoituksessa mahdollisesti jälkiä aiemmasta kosteuden esiintymisestä rakenteessa. Tummuneella osalla laudoitusta on laudan pinta todennäköisesti palanut aiemmin pinnasta.

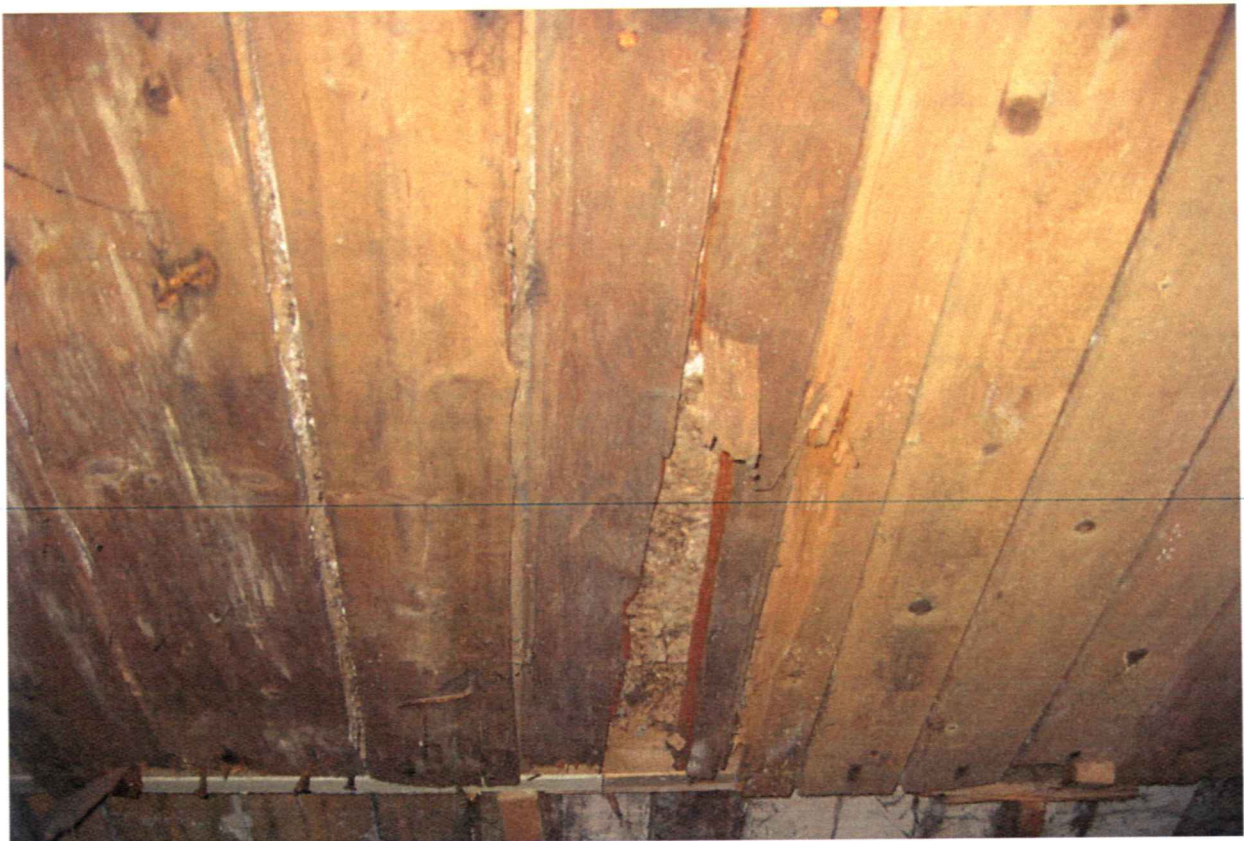
Kuva 24 Alapohjatila 6. Aluslaudoitus on rikkoutunut. Kuvan vasemmassa reunassa on mahdollisesti jälkiä aiemmasta kosteuden esiintymisestä rakenteessa.

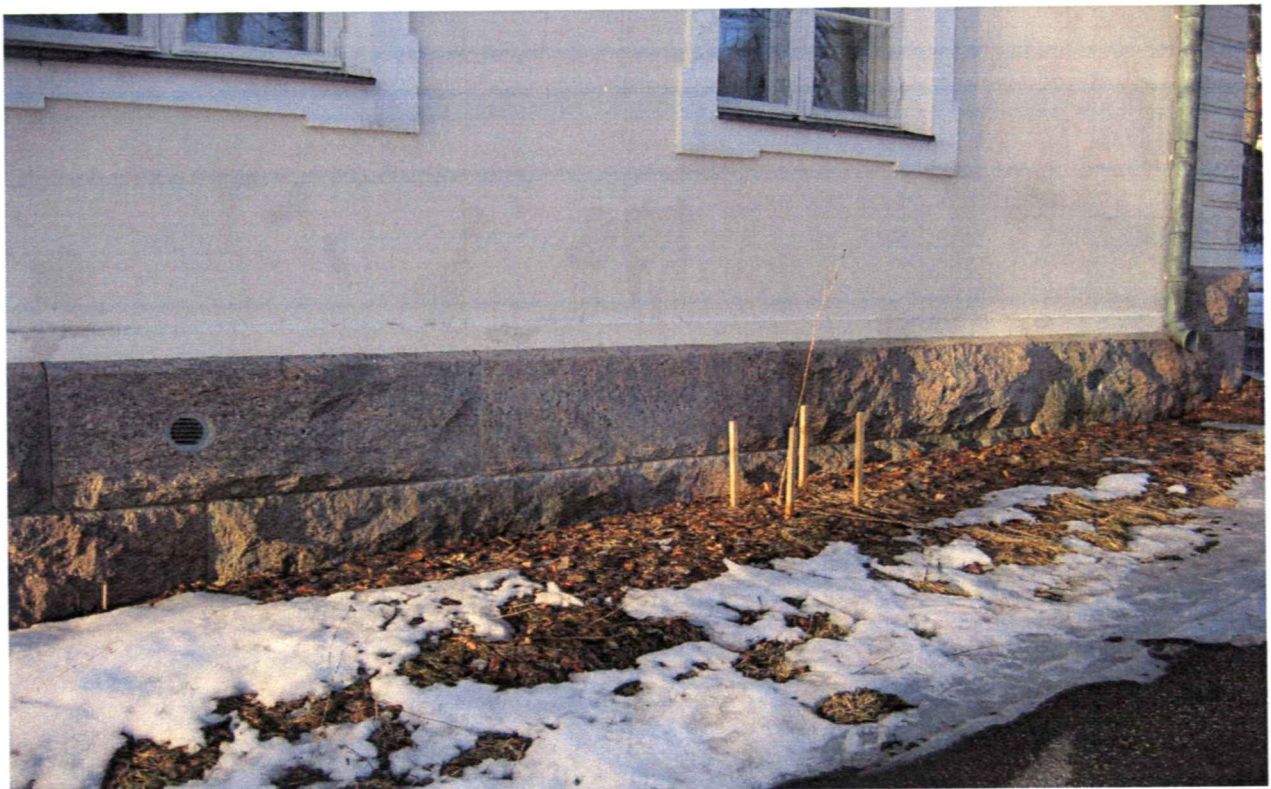
Tilan ulkoseinälinjoilla on korvausilmaventtiileitä kolme(3) kappaletta ja käyntiluukku jonka kautta korvausilmaa virtaa alueelle(Liite 1, kuva 11, 25 ja 26). Tuuletusaukkojen halkaisija n. 160mm. Tilan yläosassa olevan venttiilin epäillään olevan kiinni/ suljettu(Liite 1, kuva 27).

Kuva 25 Kuvassa alapohjatilan 2 korvausilmaventtileitä sokkelirakenteessa.

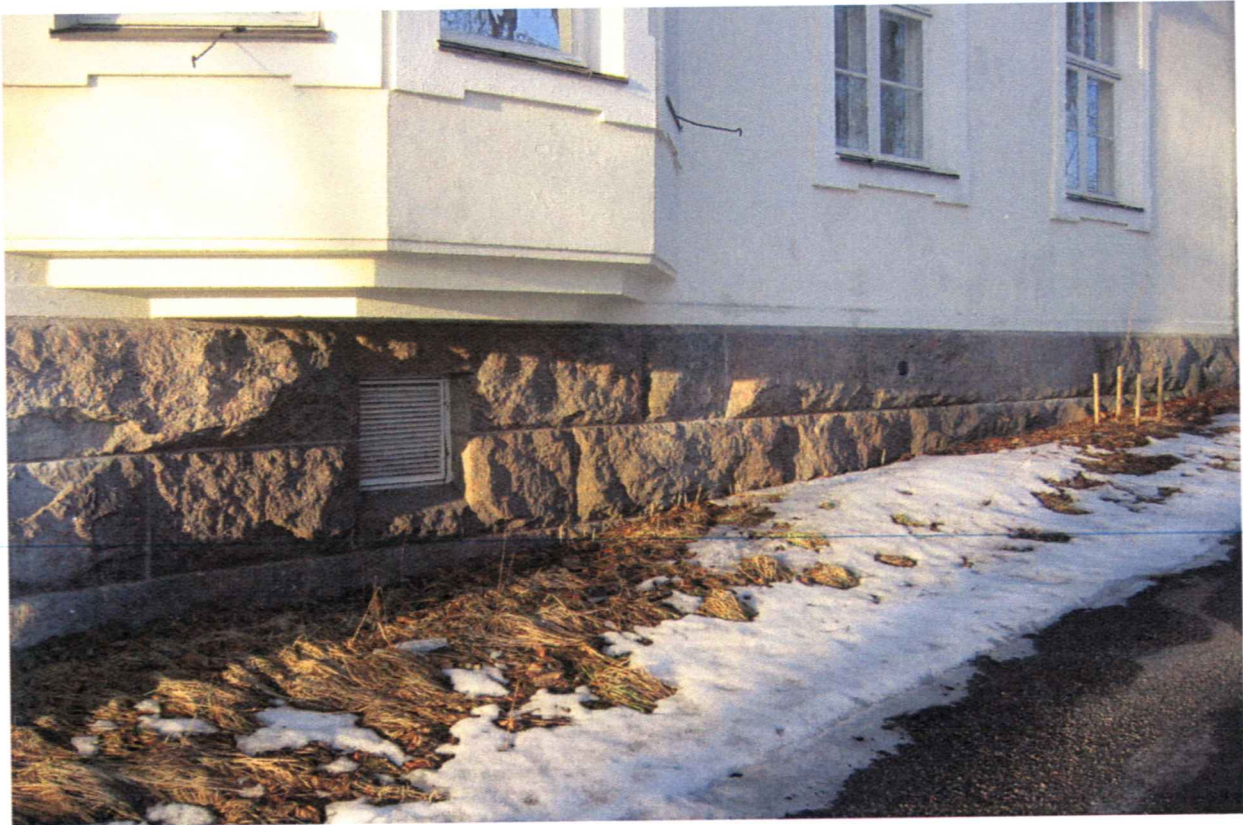
Kuva 26 Alapohjatilan 2 käyntiluukku on erkkerin alla.

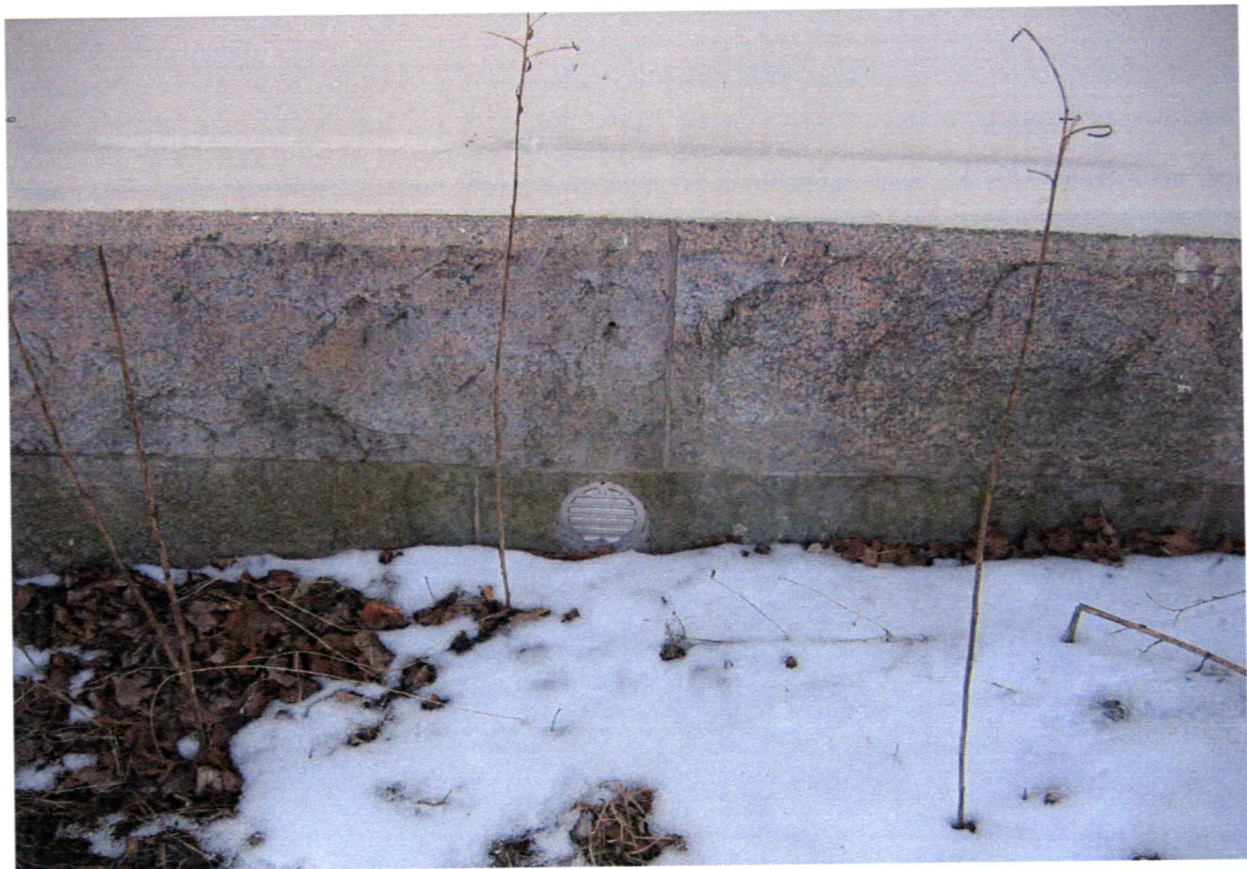
Kuva 27 Alapohjatilan 2 yläosan tuuletusventtiili on todennäköisesti suljettu, ja sijaitsee liian lähellä maanpintaa. Tuuletuksen toimivuus tulee varmistaa.

*Varmistetaan tilan yläosassa olevan tuuletusventtiilin toiminta.*

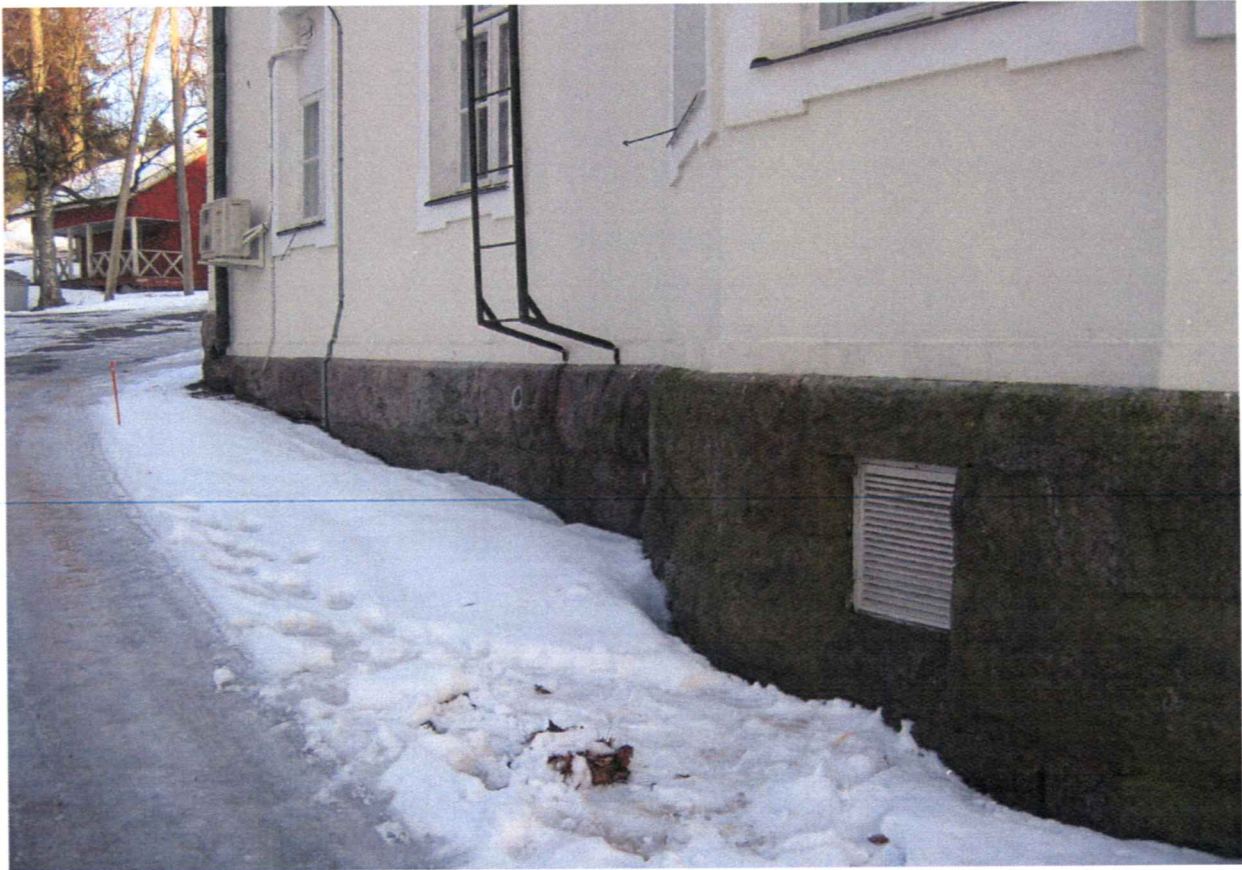
Tilan päätyulkoseinälinjalla on korvausilmaventtiileitä kaksi(2) kappaletta jonka kautta korvausilmaa virtaa alueelle(Liite 1, kuva 28). Tuuletusaukkojen halkaisija n. 160mm.

Kuva 28 Alapohjajalan 6 käyntiluukku ja 1 kpl tilan 5 tuuletusventtileitä.
