## Kuntotutkimus

| Projekti | Salvelan kartano |
| Tilaaja | Kaarinan Kaupunki |
| Kohde | Koulutie 1, 21500 Kaarina |

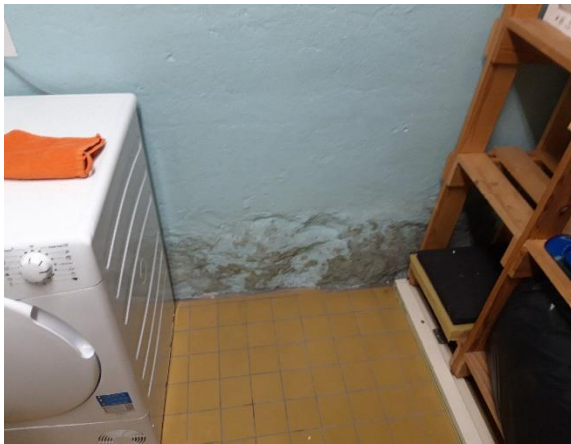
**Kuva 5.**

Maanvastaisten alapohjarakenteiden tarkastuksen yhteydessä havaittiin lattiapinnoitteiden ja maalipintojen paikoittaista kulumaa. Kellaritilojen lattian- ja seinärakenteen liittymäkohdissa oli havaittavissa kosteuden aiheuttamia vaurioita, nämä vauriot johtuvat todennäköisesti kapilaarisesti maasta nousevasta kosteudesta. Lisäksi rakennusta ympäröivän maanpinnan kallistukset olivat paikoitellen puutteellisia, sekä havaittiin viettävän rakennusta kohti. Tästä johtuen pintavedet pääsevät vaurioittamaan rakenteita.

Seinän alaosan maalipinnan rapaumaa kellarissa.

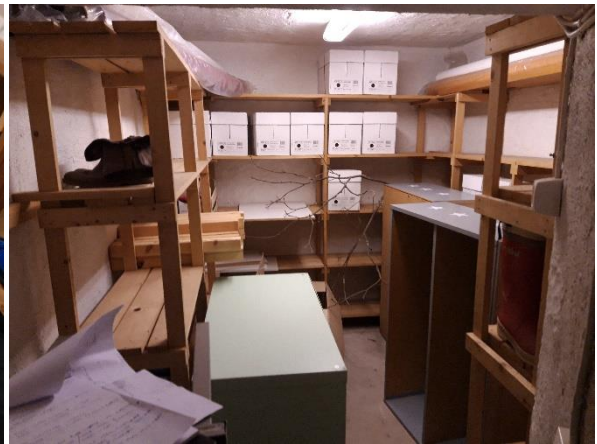
**Kuva 6.**

Puurunkoisia hyllykköjä tilassa, jossa havaittiin mikrobiperäistä hajua.

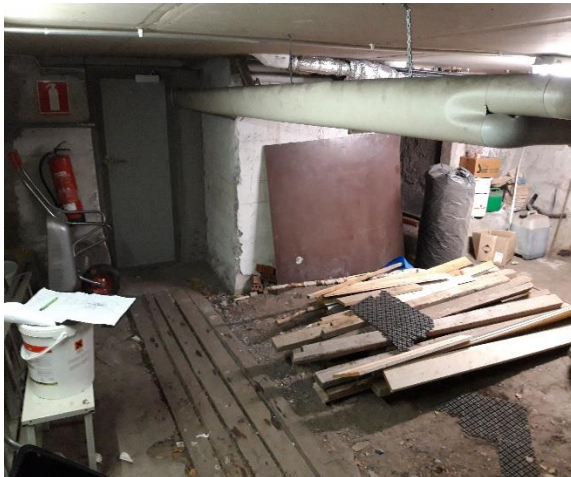
**Kuva 7.**

Maanvastaisia puurakenteita ja rakennusjätettä lämpökeskuksessa.

Lämpökeskuksen maanvastaiset puurakenteet ja rakennusjäte tulisi poistaa tilasta

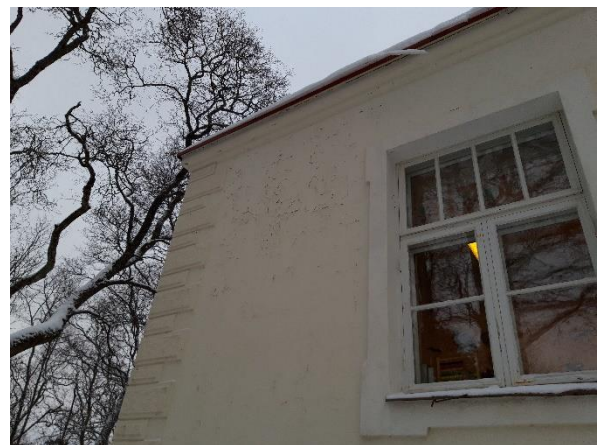
**Kuva 14.**

nen. Kellarikerroksen ulkoseinän alaosissa havaittiin maalipinnan irtoilua etelänpuoleisen ulkoseinän osalta. Maalipinnan irtoilun on todennäköisesti aiheuttanut maaperästä kapilaarisesti johtuva kosteus.

Julkisivun maalipinnan hilseilyä eteläpuoleisella seinällä

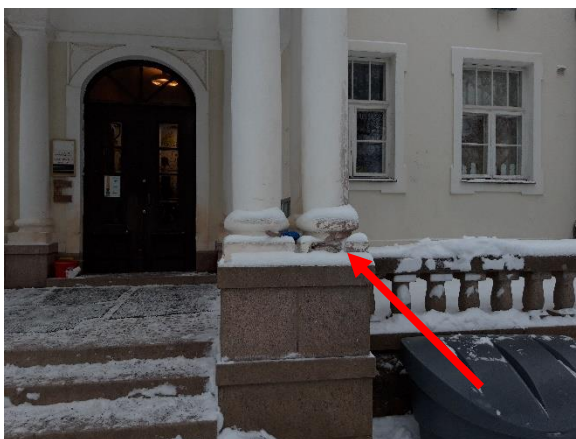
**Kuva 15.**  
Sisäänkäynnin katoksen pilarin alaosan  
rappauksen vaurio

Rakennuksen pääsisäänkäynnin katoksena toimivan parvekkeen rappauksen maalipinta irtoilee laajasti sisä- ja ulkopuolelta. Lisäksi parvekkeen kantavana rakenteena toimivan pilarin alaosan rappaus lohjennut alaosastaan.

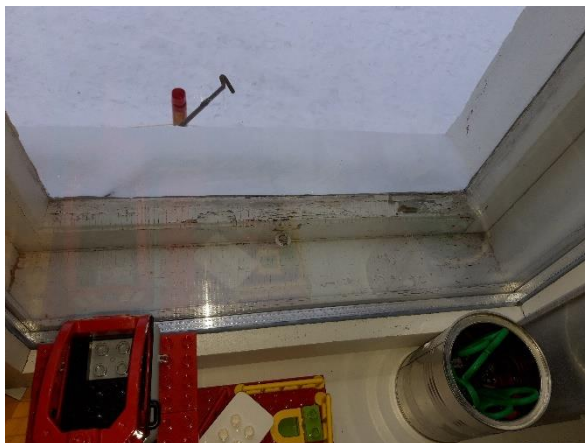
**Kuva 20.**

Ensimmäisen kerroksen ikkunoiden sisäpuitteet ovat uusittu ja hyväkuntoiset. Ulkopuitteiden ja karmien maalipinnat huonokuntoisia.

Oville ja karmeille suositellaan huoltomaalausta ja -lakkausta lahovaurioiden syntymisen ehkäisemiseksi.

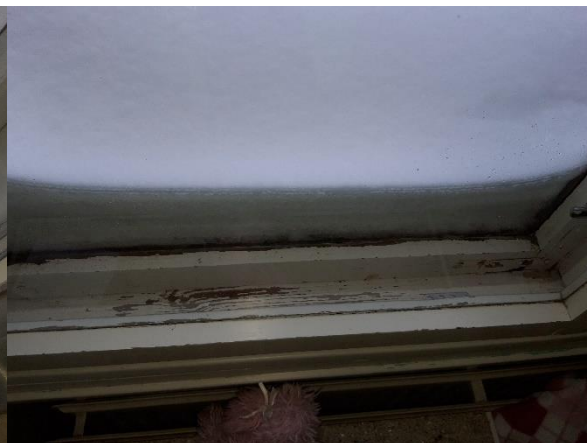
**Kuva 21.**

Toisen kerroksen ikkunoiden sisä- ja ulkopuitteet ovat pääsääntöisesti vanhoja ja puurunkoisia. Sisä- ja ulkopuitteiden sekä karmien maalipinnoissa laajasti hilseilyä.

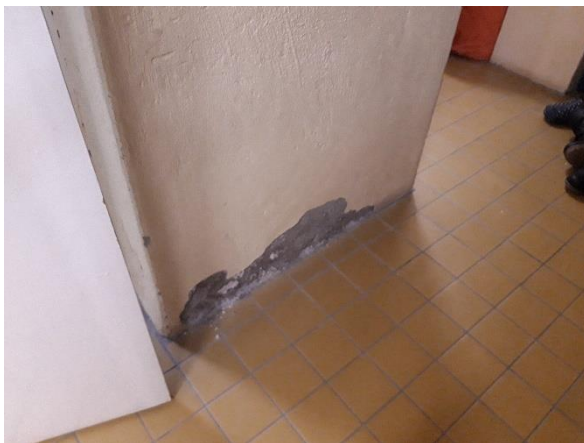
**Kuva 23.**

Kellarikerroksen väliseinärakenteiden alaosissa havaittiin paikoitellen tasoitteen ja maalipinnan irtoilua alaosissa. Seinien alaosien tasoitteen ja maalipinnan irtoilun on todennäköisesti aiheuttanut maaperästä seinärakenteeseen kapilaarisesti siirtyvä kosteus.

Kellarin väliseinien alaosissa havaittiin tasoitteen ja maalipinnan irtoilua

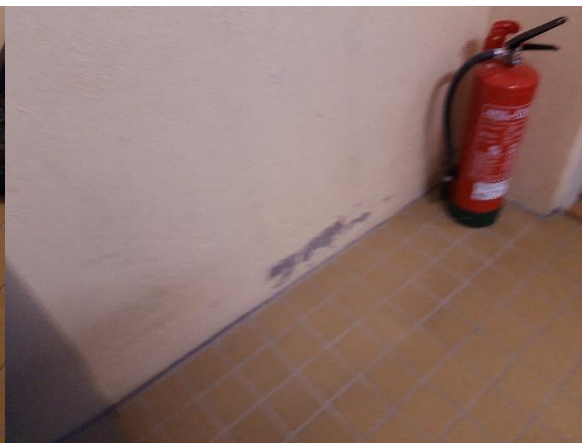
**Kuva 24.**

Kellarin väliseinän maalipinnan irtoilua

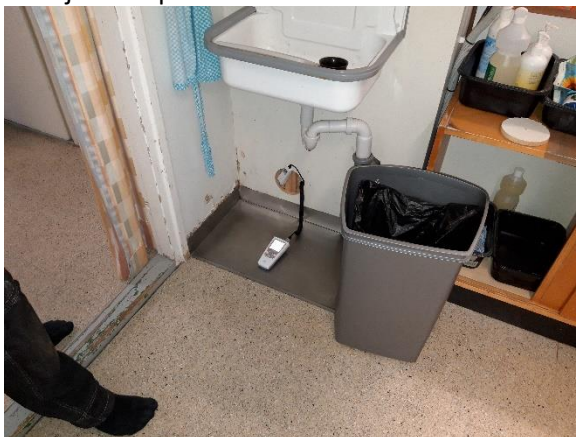
**Kuva 25.**

Ensimmäisen kerroksen keittiön ja siivouskomeron välisen väliseinän levyrakenteessa havaittiin kosteusvaurioita keittiön puolella vesipisteen ympärillä. Kosteusvauriot ovat oletettavasti aiheutuneet vesipisteen käytön aikana aiheutuneesta roiskevesirasituksesta.

Ensimmäisen kerroksen keittiön väliseinän levy- pinnoilla kosteusvaurioita vesipisteen ympärillä

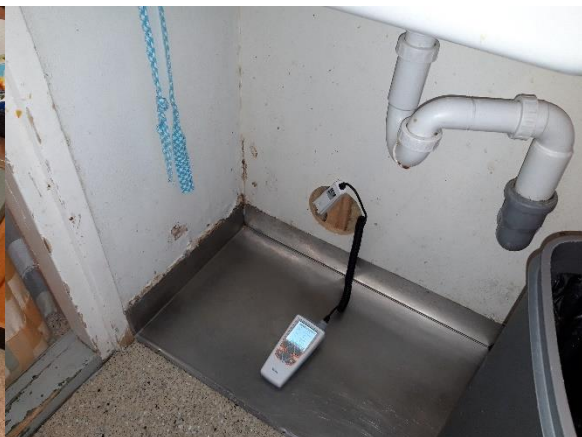
**Kuva 26.**

Lähikuva vaurioalueelta

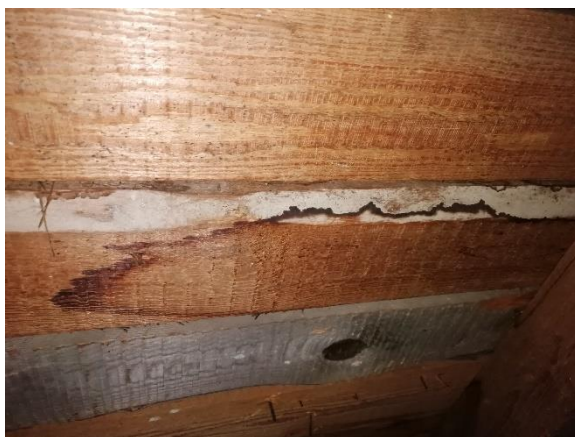
**Kuva 27.**

Vesikaton alapuolella havaittuja vuotojälkiä

Peltikattojen maalipinnat ovat hyvä kuntoisia, mutta räystäslinjoissa havaittiin selkeästi vuotoja ja niihin suositellaankin paikkakorjausta. Aluskatetta ei kaikkialla havaittu ja aluslaudoituksissa havaittiin kosteusjälkiä. Suositellaan uusittavaksi koko vesikate aluslaudoituksia myöden tai vaihtoehtoisesti aluskatteen lisäämistä erikseen (mahdollisuuksien mukaan).

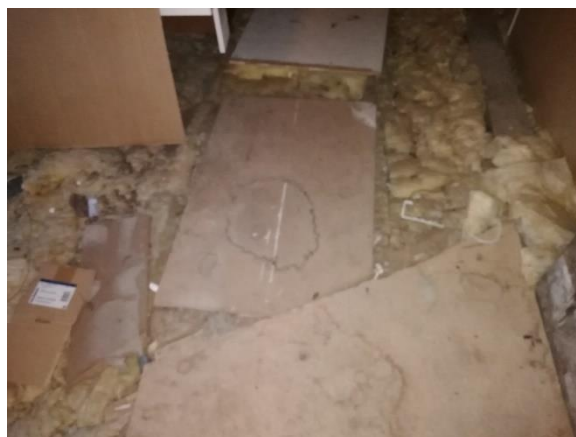
**Kuva 28.**

Vuotojen jättämiä jälkiä

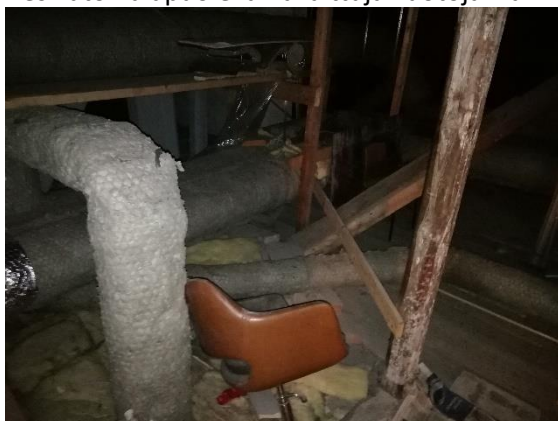
**Kuva 29.**

Yläpohjassa havaittiin runsaasti sekavaa varastoitua tavaraa

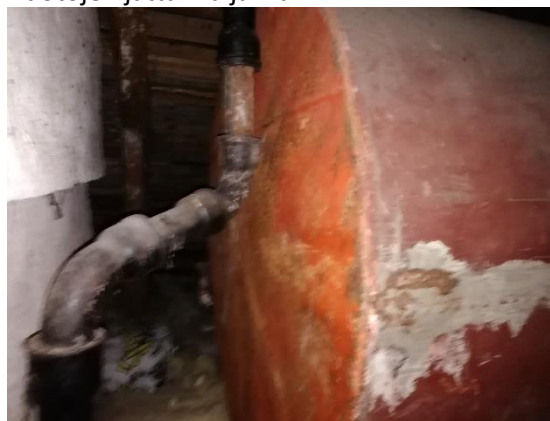
**Kuva 30.**

Vanha ilmeisemmin käytöstä poistettu metallinen vesisäiliö
