# KUNTOTARKASTUS- RAPORTTI

## PIIKKIÖN VANHA KUNNANTALO

18.8.2015

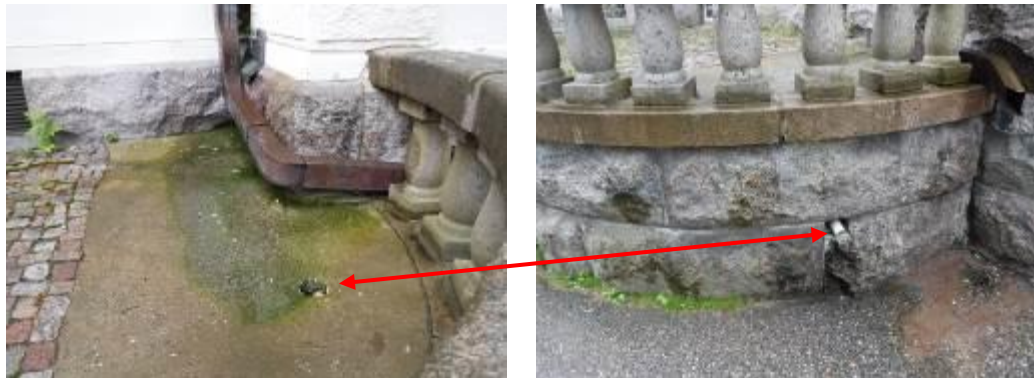
Etupihan terassilta sade- ja sulamisvedet johdetaan ohuella (32mm) viemäriputkella terassilta ulos (kuvat 1 ja 2). Havaintojen perusteella putkea ei ole routasuojattu. Riskinä on viemäriputken jäätyminen talviaikaan, jonka seurauksena vesi lammikoituu terassille.

*Kuvat 1 ja 2. Terassilta (kuva 1) vedet johdetaan viemäriputkella ulos (kuva 2).*

Etupihan terassin viemäroinnin toimintaa tulisi seurata. Mikäli viemärin jäätyminen aiheuttaa tulvimista, suositellaan vesien poisjohtamista terassilta pintavetoina.

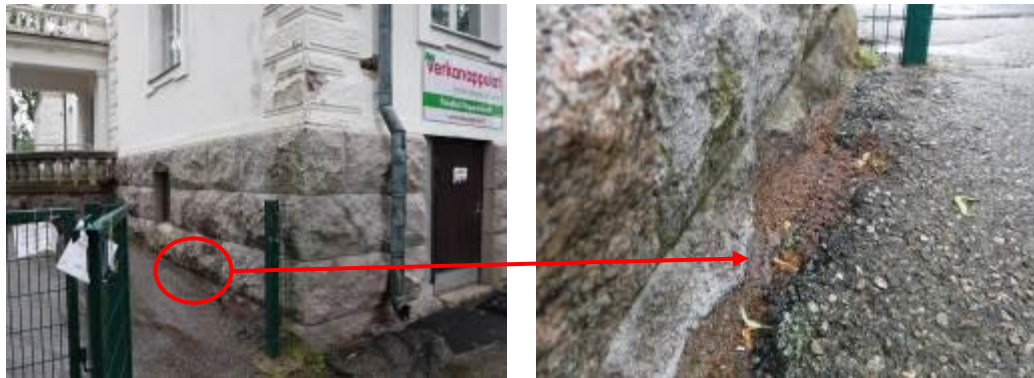
Etupihan puolella asfaltti ei ylety ulkoseinään asti. Asfaltin ja perusmuurin välissä on rako, jonka kautta sade- ja sulamisvettä saattaa päästä rakennuksen alle. Seinän sisäpuolella on lämmönjakohuone, jonka rakenteissa ei kuitenkaan havaittu merkkejä kosteudesta.

*Kuvat 3 ja 4. Kohta, josta vettä saattaa päästä rakennuksen alle.*

Etupihan asfaltin ja perusmuurin välissä on rako, jonka kautta sade- ja sulamisvettä saattaa päästä rakennuksen alle. Suositellaan asfaltoinnin jatkamista perusmuuriin asti siten, ettei vesi pääse lammikoitumaan perusmuurille.

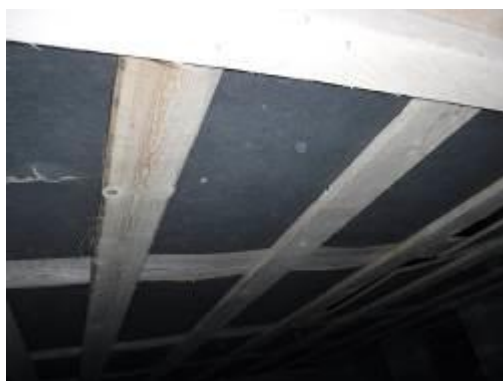
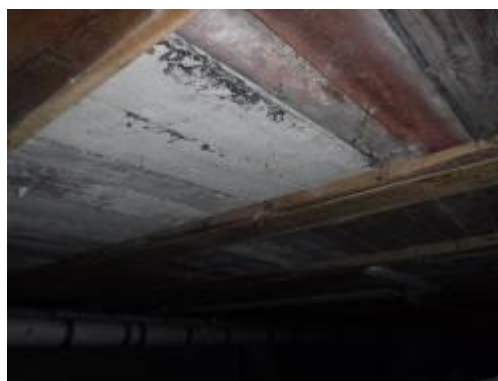
*Kuvat 6 ja 7. Alapohjan rakenteita on paikoitellen uusittu vesivahinkojen vuoksi.*

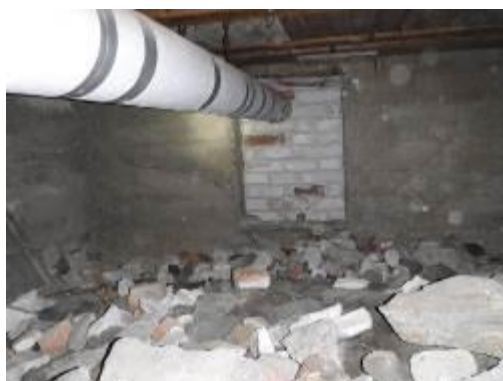
Ryömintätilassa ei ole juurikaan eloperäistä jätettä, mutta maa-aines tilan pohjalla on paikoitellen märkää ja maan pinnassa on paikoitellen runsaasti vanhaa tiili- kivi- ja betonijätettä.

*Kuva 8. Ryömintätilan pohjalla on kiveä, tiiltä ja betonijätettä.*

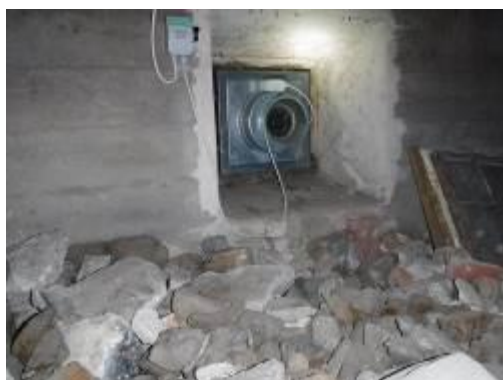
Ryömintätilassa on alipainetuuletin, jonka tarkoituksena on tehdä tilasta alipaineinen sisätiloihin nähden. Alipaineistuksella pyritään estämään epäpuhtauksien kulkeutumista ryömintätilasta sisätiloihin. Tarkastuksessa ei havaittu, toimiiko alipaineistus vai ei.

*Kuva 9. Ryömintätilan alipainetuuletin.*

Ryömintätilassa olevan alipainetuulettimen tarve ja toiminta tulee selvittää. Mikäli tuuletin pidetään toiminnassa, suositellaan sille tarkastus/huoltosuunnitelman tekemistä.

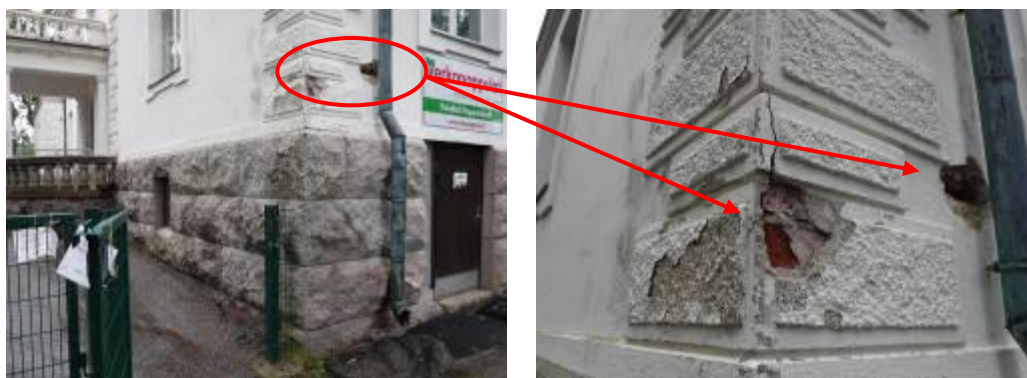
*Kuva 10 ja 11. Rappaus on lohjennut ja halkeillut etupihan ulkonurkassa*

Julkisivurappaus on paikoitellen halkeillut ja irtoillut alustastaan. Suosittelemme, että julkisivurappauksen halkeamat ja kolot korjataan tarkoitukseen soveltuvalla korjauslaastilla. Vaurioiden osasyynä on sään rasitus, ja osasyynä saattaa olla mekaaninen rasitus (kolhiintuminen).

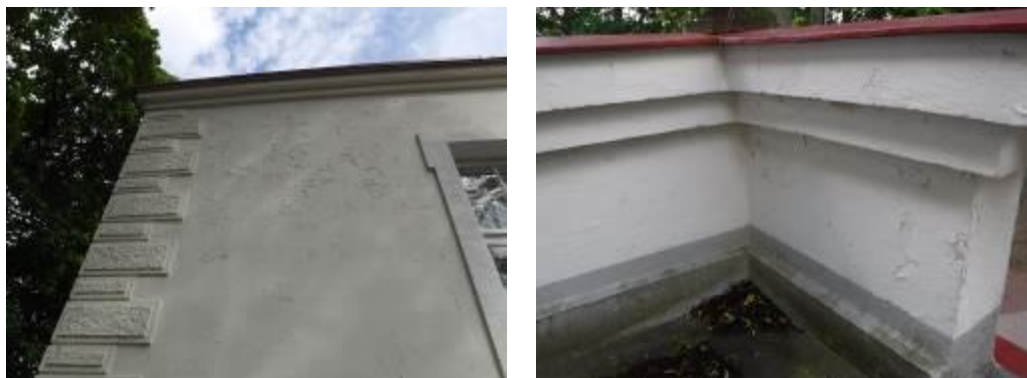
*Kuva 12 ja 13. Rappauksen maalipinta hilseilee.*

Rappauksen maalipinta hilseilee irti melko laajoilta alueilta. Suosittelemme maalipinnan huoltokäsittelyä. Ennen huoltokäsittelyn aloitusta tulee varmistua nykyisen ja käytettävän maalin soveltuvuus olemassa olevalle rappaukselle.

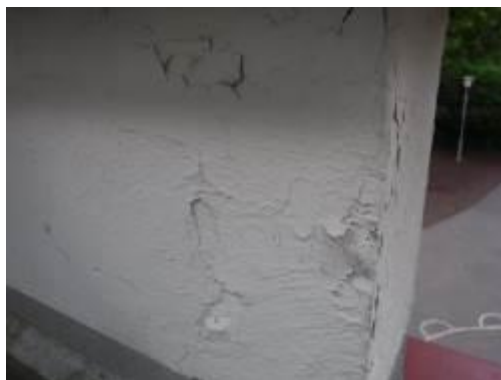
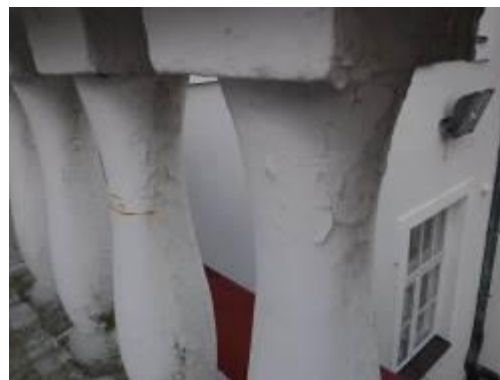
*Kuva 14 ja 15. Yläterassilla rappauksen maalipinta on huonossa kunnossa.*

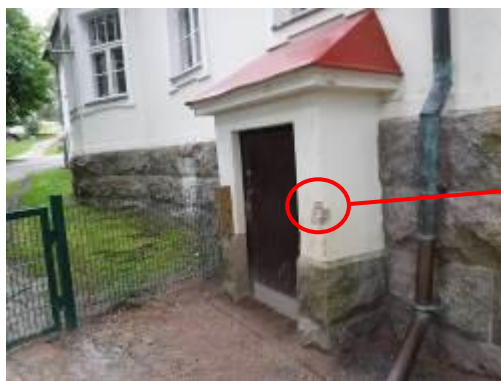
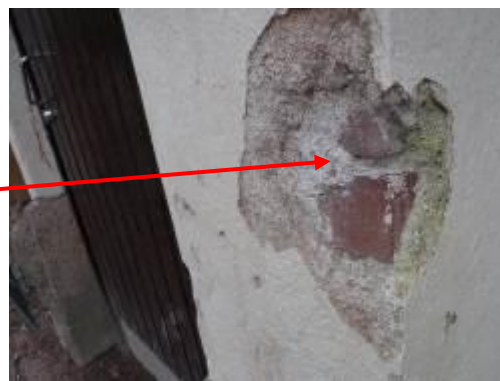
*Kuva 16 ja 17. Rappaus on lohjennut pohjoispäädyn sisäänkäynnin kohdalla.*

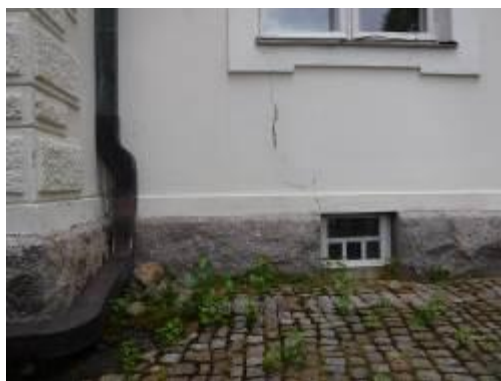
*Kuva 18. Halkeama julkisivussa etupihan puoleisella terassilla.*

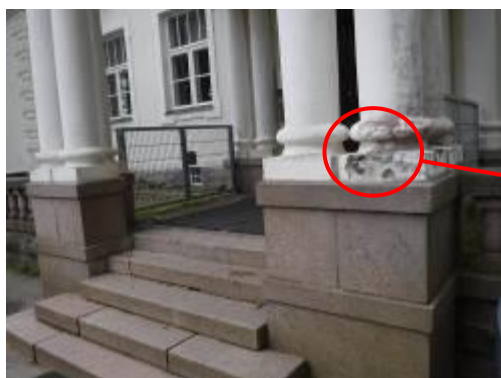
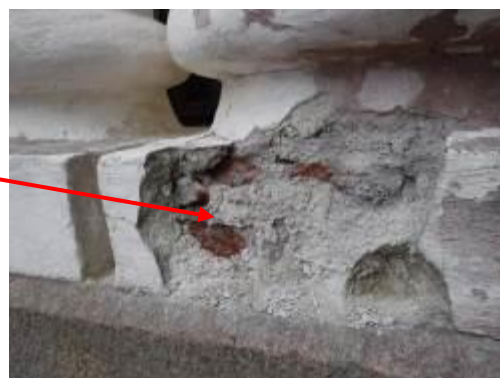
*Kuvat 19 ja 20. Pylvään alapään rappaus on lohjennut pääoven vieressä.*

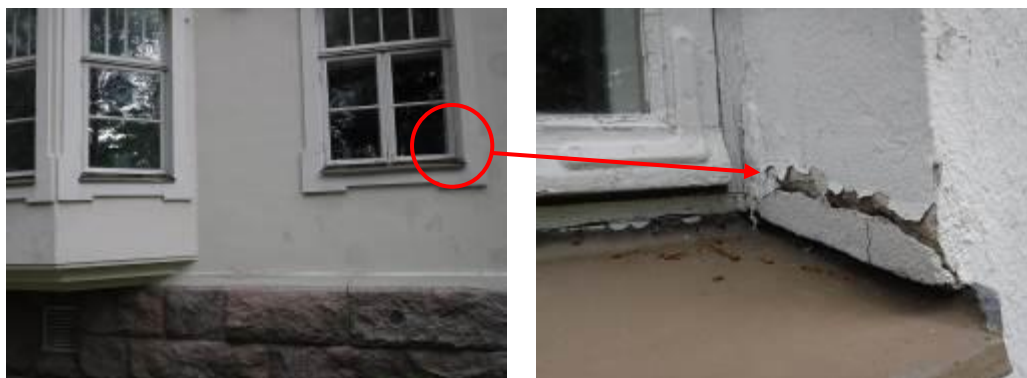
*Kuva 21. Ikkunan smyygirappaus halkeilee etelänpuoleisessa päädyssä.*

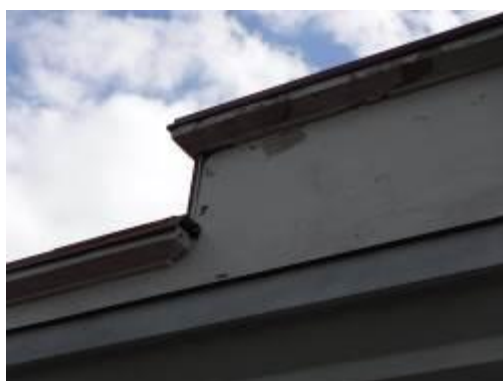
*Kuva 22. Pinnoite kupruilee irti ulkoseinästä etupihan puolella vesikaton rajassa.*

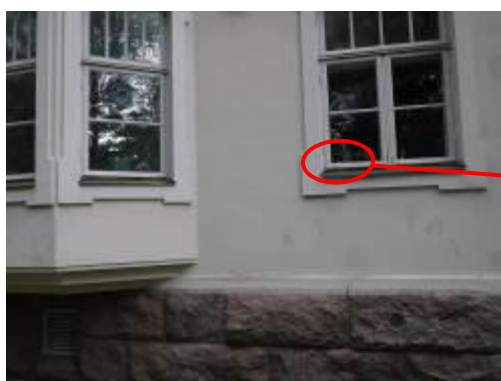
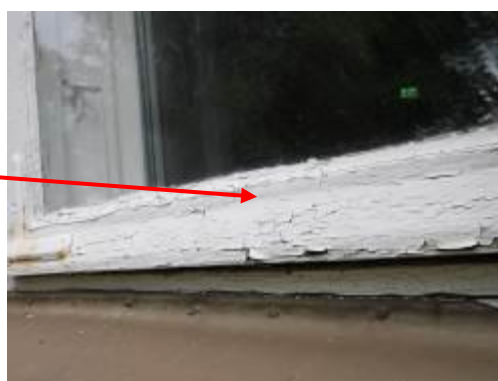
*Kuva 25 ja 26. Ikkunapokien ja -karmien maalipinta on huonossa kunnossa*

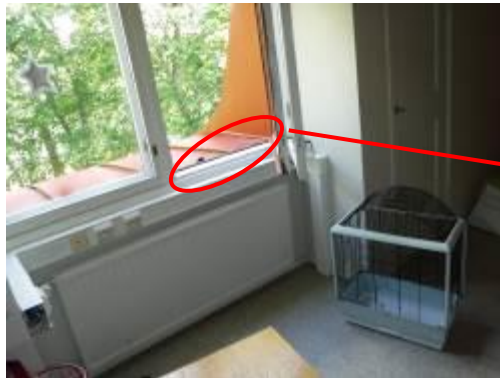
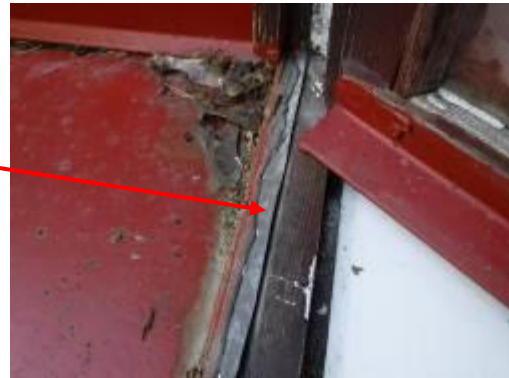
*Kuvat 29 ja 30. Kuvassa näkyy ikkunan ja vesikaton liitos yläkerrassa. Liitos vaikuttaa epätiiviiltä.*

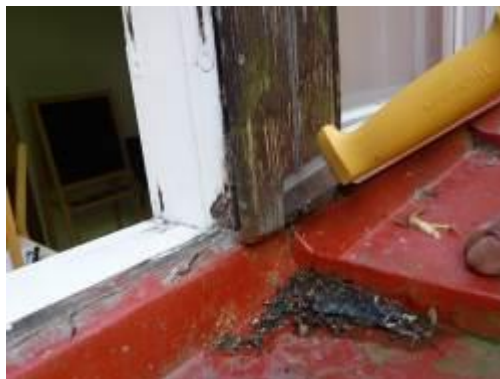
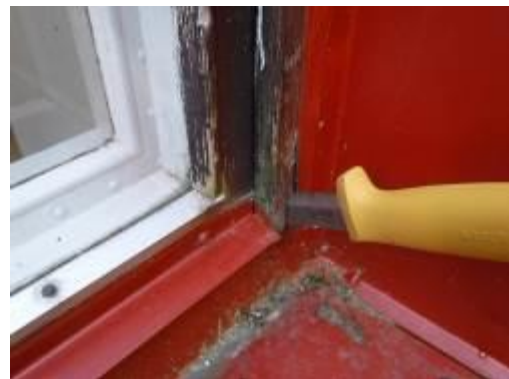
Toisessa kerroksessa ikkunoiden ja vesikaton rajakohdassa havaittiin muutama laho-  
vaurio. Lahoja havaittiin paikallisesti ikkunoiden vuorilaudoissa, karmeissa ja pokissa.  
Vauriot rajoittuivat ikkunoiden alaosiin.

*Kuvat 31 ja 32. Ikkunoiden vuorilaudat ovat monessa kohtaa lahonneet alapäistään.*

Toisessa kerroksessa ikkunoiden ja vesikaton rajapinnassa havaittiin muutama lahovaurio. Vauriot rajoittuva ikkunoiden alaosiin, ja ne ovat syntyneet todennäköisesti viistosateen ja sulaneen tuiskulumen vaikutuksesta. Tarkastus tehtiin pintapuolisena, jonka vuoksi vauriota havaittiin vain ikkunoiden nurkkalautoissa, karmeissa ja ikku-

napokissa. Vauriot saattavat jatkua myös rakenteiden sisälle. Vaurioiden laajuuden selvittämiseksi suositellaan ulkoseiniin ikkunoiden alle tarkempia tutkimuksia.

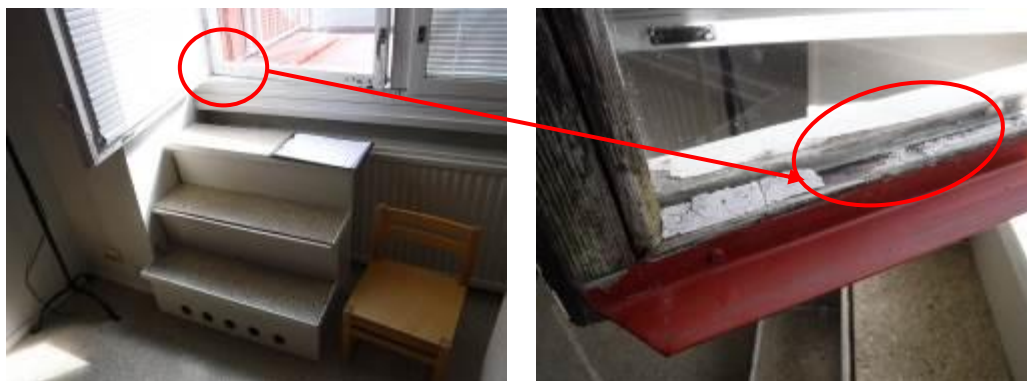
Yläkerran varaueloskäyntien kohdalla ikkunoiden karmit ja puitteet ovat alaosiastaan huonossa kunnossa. Toisen varaueloskäynnin kohdalla ikkunalasi on huonosti kiinni puuosien lahoamisen ja kitin lohkeilun vuoksi (katso kuvat 34 ja 35). Tässä kohdassa ikkunalasi ei liity vesitiiviisti ikkunapokaan.

Kuvat 34 ja 35. Ikkunapoka on paikoitellen irronnut.

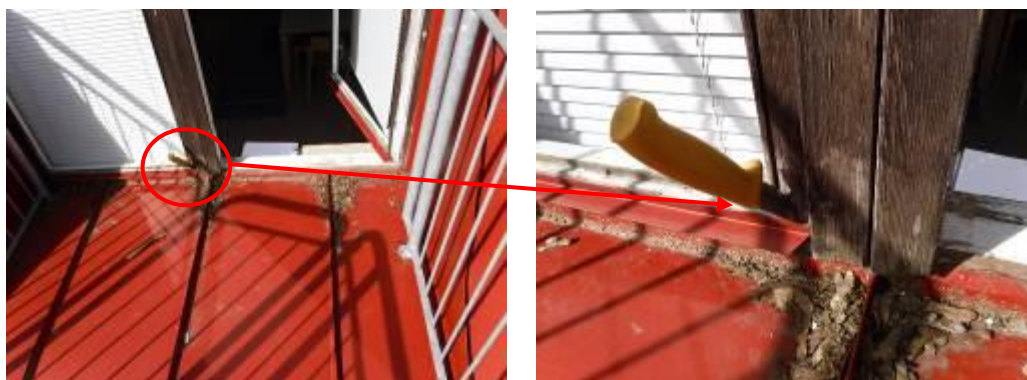
Kuva 36 ja 37. Lahovaurio karmilaudassa.

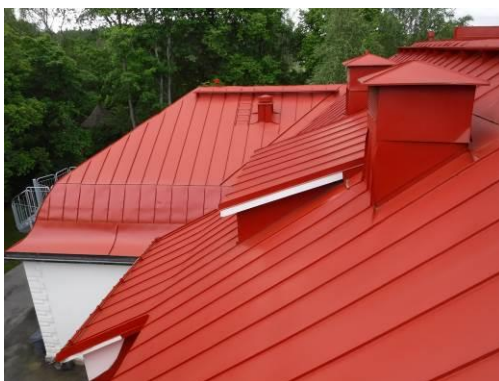
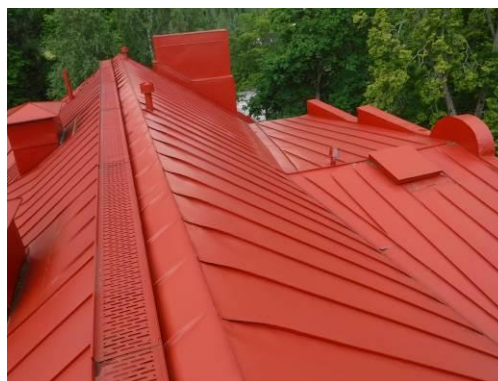
Vesikattona on saumattu peltikate. Katto on uusittu lähiaikoina ja se on hyvässä kunnossa. Katteen alla on umpilaudoitus. Vanha bitumihuopa on paikoitellen jätetty uuden katteen alle.

*Kuva 38 ja 39. Vesikate on hyvässä kunnossa.*

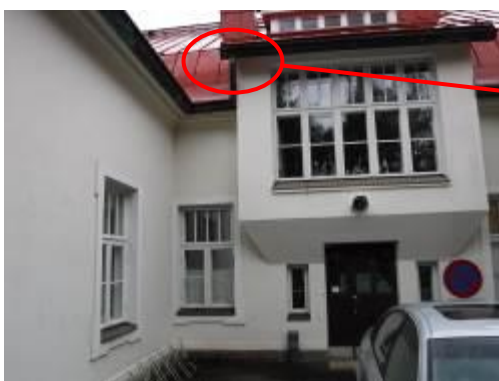
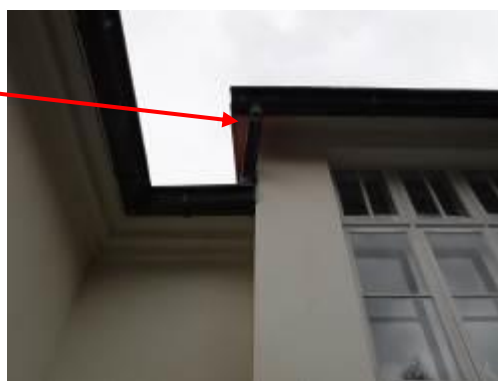
Takapihan puolella havaittiin syöksytorven yläpäässä vesivuoto. Kuvaan merkitystä kohdasta vesi tippuu asfalttipihalle.

*Kuva 40 ja 41. Syöksytorvi on ruostunut puhki ja tiputtaa vettä.*

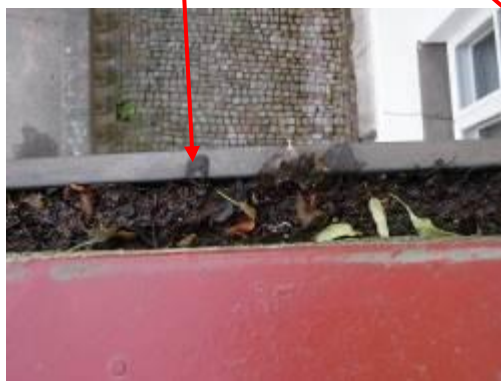
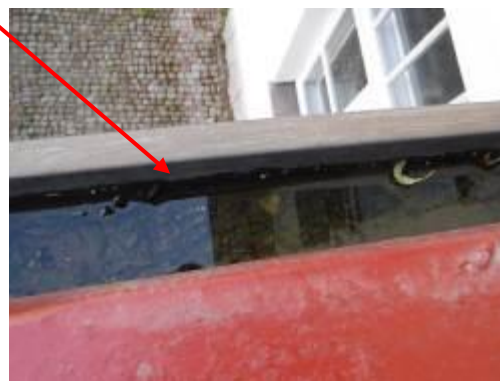
Etupihan parvekkeen sadevesiränni oli tarkastushetkellä täynnä roskaa ja vettä.

*Kuvat 42, 43 ja 44. Sadevesikouruun on lammikoitunut vettä.*

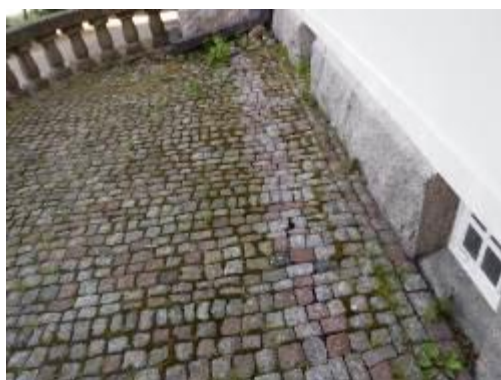
*Kuva 45. Vesi on tulvinut yli sadevesirännistä.*

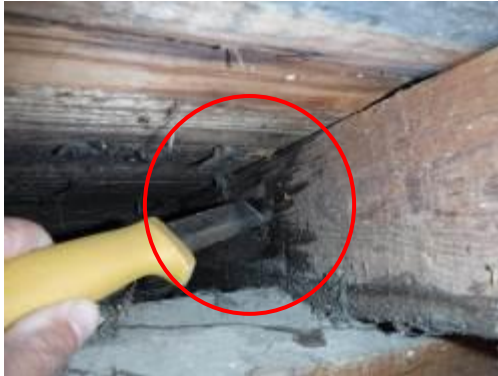
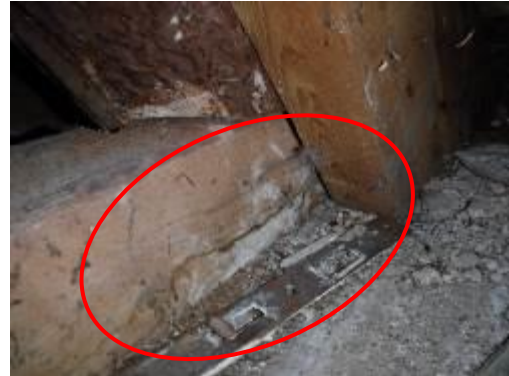
Yläpohjatilassa vesikatteen kantavissa rakenteissa havaittiin muutamia vanhoja kosteusjälkiä, mutta rakenteiden kantavuus ei näyttäisi olevan heikentynyt. Tarkastushetkellä rakenteet olivat kuivia.

*Kuvat 46 ja 47. Vanhoja kosteusjälkiä vesikaton kantavissa puurakenteissa.*

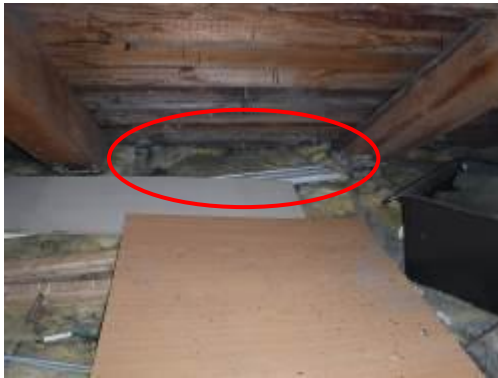
Yläpohjan lämmöneriste on ulkoseinälinjalla kiinni vesikatossa estäen rakenteiden tuulettumista (katso kuva 48).

*Kuva 48. Yläpohjan lämmöneriste on kiinni vesikatteessa.*

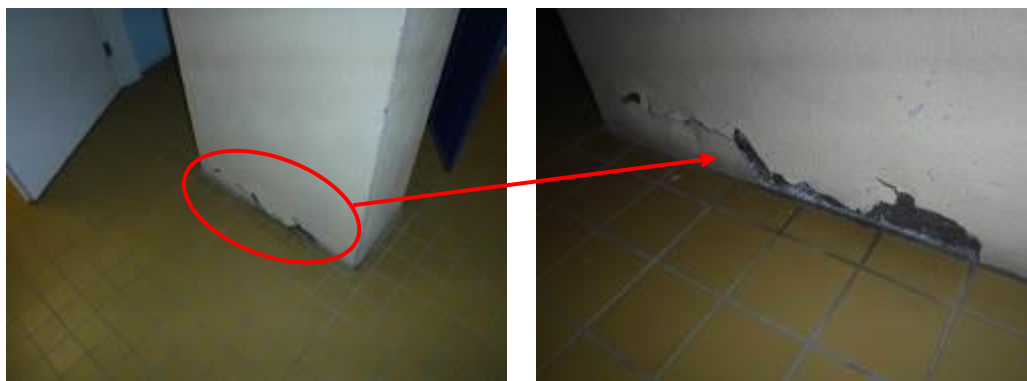
Pintakosteusilmaisimella mitattiin **seinien alaosissa** reilusti kohonneita kosteusluke-  
mia koko kellarin alueella. Myös tasoitteet ja/tai maalipinta hilseilevät seinien alaosista  
kosteuden vaikutuksesta. Pintakosteusilmaisimella ei havaittu kellarin lattiaista ko-  
honneita kosteuslukemia yhden käsienpesualtaan edustaa lukuun ottamatta. Päätyetei-  
sen käsienpesualtaan edustalta havaittiin kohonneita kosteuslukemia vajaan neliömet-  
rin alueelta.

*Kuvat 49 ja 50. Seinän alaosa kupruilee kosteuden vaikutuksesta käytävällä.*

Pintakosteusilmaisimella todettiin seinien **alaosissa** selvästi kohonneita kosteuslukumia koko kellarin alueella. Myös tasoitteet ja/tai maalipinta hilseilevät seinien alaosista kosteuden vaikutuksesta. Syynä on maasta kapillaarisesti nouseva kosteus. Maassa oleva kosteus siirtyy kapillaarisesti perustusten kautta kantavien seinien alaosiin. Seinät on todennäköisesti pinnoitettu liian tiiviillä materiaalilla, jolloin maasta nouseva kosteus ei pääse haihtumaan rakenteista huoneilmaan. Asian korjaamiseksi suosittelemme, että maalipinta ja tasoitteet poistetaan seinien alaosista, ja seinien alaosat pinnoitetaan vesihöyryä läpäisevällä ja hyvin kosteutta kestäväällä materiaalilla. Ennen korjaustöitä suositellaan rakenteiden kosteusmittauksia porareikämenetelmällä.

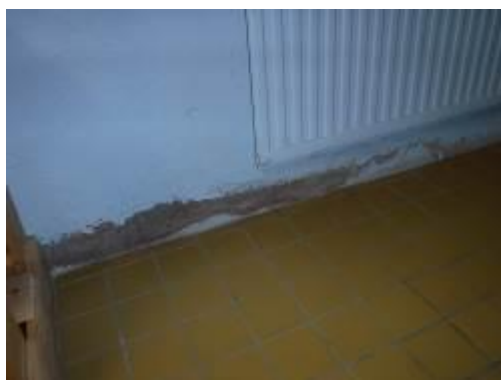
*Kuva 51. Seinän alaosa kupruilee kosteuden vaikutuksesta pyykkituvassa.*

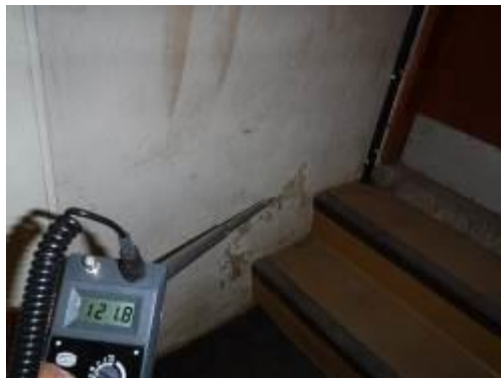
*Kuva 52. Seinän alaosa kupruilee kosteuden vaikutuksesta porrasaukon alapäässä.*

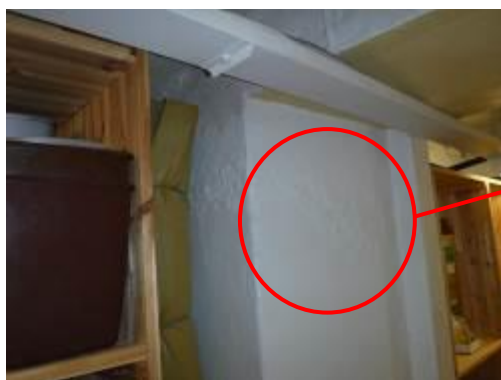
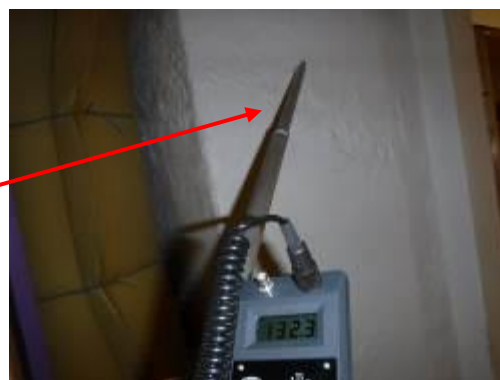
Ulkoseinän yläosasta havaittiin pintakosteusilmaisimella reilusti kohonneita lukemia leikkipihan puoleisella ulkoseinällä käytävän päässä (katso kuvat 53 – 55). Lukemat ovat koholla kantavan pilarin kohdalla noin kahden neliömetrin alueella.

*Kuvat 53 ja 54. Kantava pilarin yläosasta todettiin korkeita kosteuslukemia.*

Kellarikerroksen maanvastaisen ulkoseinän **yläosasta** havaittiin pintakosteusilmaisimella reilusti kohonneita lukemia leikkipihan puoleisella ulkoseinällä käytävän päässä. Päiväkodin henkilökunnan mukaan käytävän yläpuolisessa ryhmähuoneessa (pääoven vasemmalla puolella) on havaittu tunkkaista hajua. Kellarikerroksesta havaittu kosteus saattaa olla syynä havaittuun tunkkaisuuteen. Asian selvittämiseksi suositellaan tarkentavia lisätutkimuksia, esim. kosteusmittauksia porareikämenetelmällä.

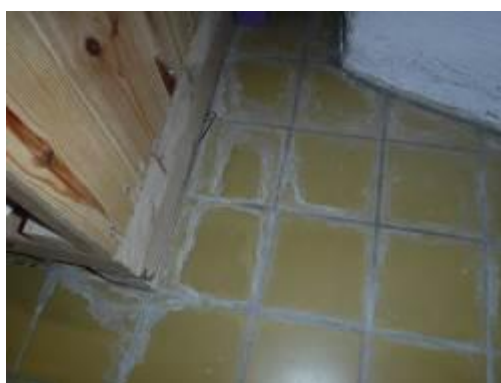
*Kuva 55. Kosteusjälkiä lattiassa pilarin juuressa.*

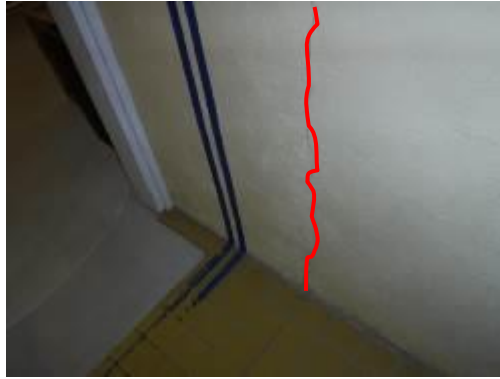
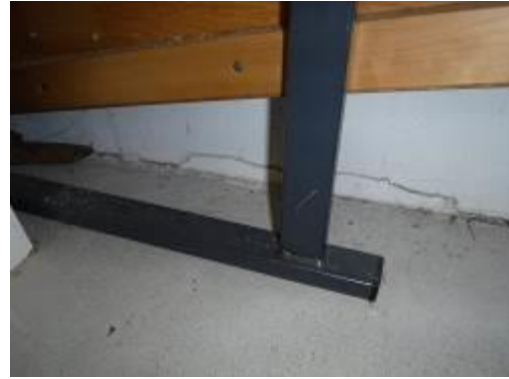
Käytävän kivirakenteisissa seinissä havaittiin halkeama käytävällä ja kellarin pohjois-  
päädyn huoneessa.

*Kuvat 56 ja 57. Halkeamia kellarikerroksen seinissä*

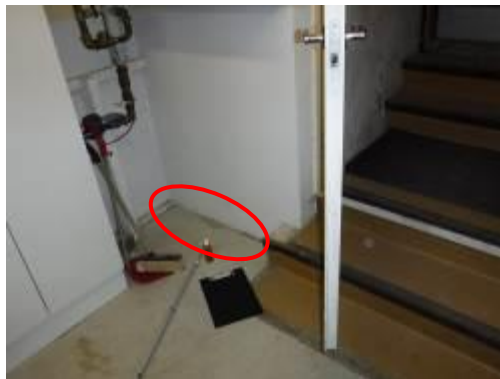
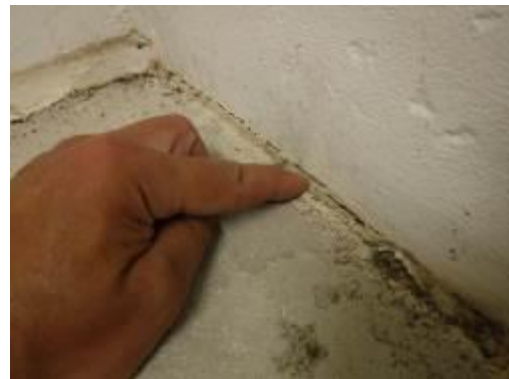
Lattian ja seinien liittymäkohdista havaittiin merkkisavulla ilmavuotoja sisätiloihin  
kellarin päätyeteishuoneen kohdalla. Ilmavuotoja havaittiin sekä ulko- että väliseinien  
liittymistä.

*Kuvat 58 ja 59. Ilmavuotokohta alapohjan ja ulkoseinän liittymästä.*

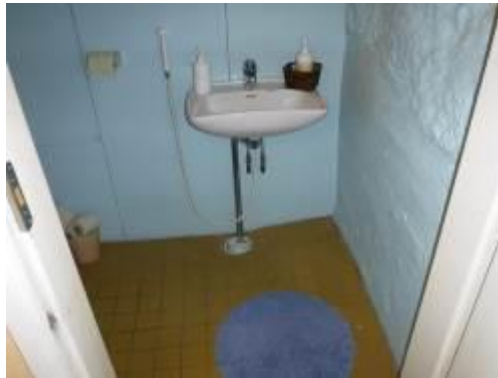
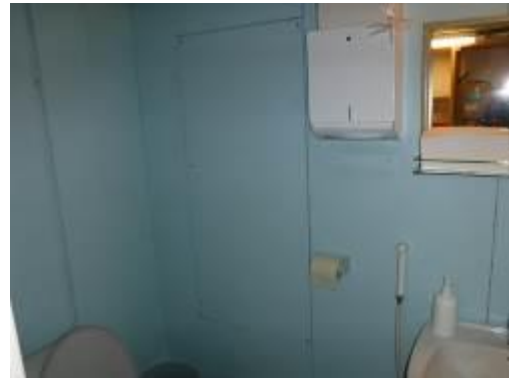
Kellarikerroksessa olevassa wc-tilassa havaittiin maakellarimainen haju. Wc-tilan kak-  
si seinää ovat puukoolattuja ja levytettyjä. Merkkisavun avulla havaittiin, että levysei-  
nien saumoista ja läpivienneistä virtasi huoneeseen ilmaa.

*Kuvat 60 ja 61. WC-tilan kaksi sinistä levyseinää*

Kellarikerroksessa havaittiin maakellarimaista hajua sekä wc-tilassa, että rappusten alapäässä olevassa varastotilassa. Wc-tilan kaksi seinää ovat puukoolattuja ja levytettyjä. Merkkisavun avulla havaittiin, että levyseinien saumoista ja läpivienneistä virtasi huoneeseen ilmaa. WC-tilassa havaittu haju tulee todennäköisesti rakenteiden sisältä ilmavuotojen mukana. Varastotiloissa oleva haju johtuu todennäköisesti siitä, että varaston puiset hyllyt ovat vaurioituneet kosteuden vaikutuksesta. Hajut viittaavat rakenteissa oleviin mikrobivaurioihin. Rakenteissa oleva mikrobikasvu saattaa aiheuttaa terveyshaittaa kellarikerroksessa oleskeleville. Asian korjaamiseksi suositellaan vaurioituneiden rakenteiden purkamista. Purkutöissä tulee noudattaa yleisiä mikrobivaurioituneiden rakenteiden purkutyöohjeita ja määräyksiä. Uudelleenrakentaminen tulee tehdä erillisen rakennesuunnitelman mukaisesti. Uudelleenrakentamisessa tulee suosia kosteutta kestäviä ja hyvin vesihöyryä läpäiseviä tuotteita. Korjaussuunnittelussa tulee kiinnittää huomiota myös rakenteiden ilmatiivyyteen.

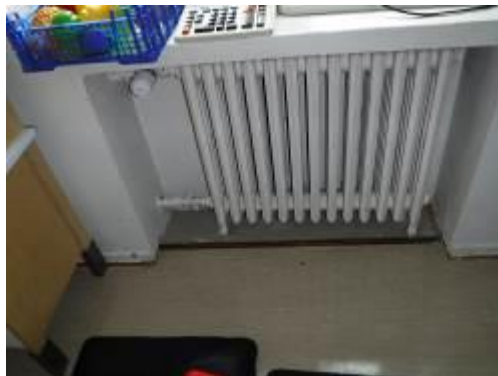
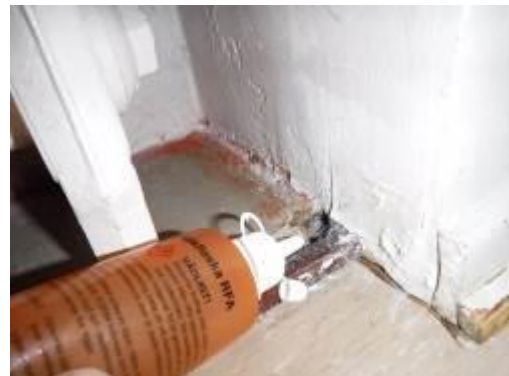
*Kuvat 63 ja 64 . Unikkojen nurkkahuoneessa on ilmavuoto ulkoseinän ja välipohjan liittymässä.*

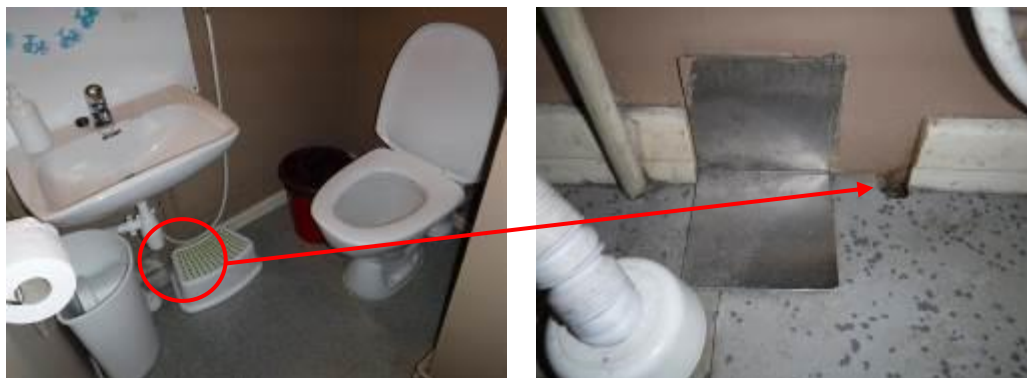
*Kuva 65 ja 66. Ilmavuotokohta Vanamojen WC-tilan lattiarajassa*

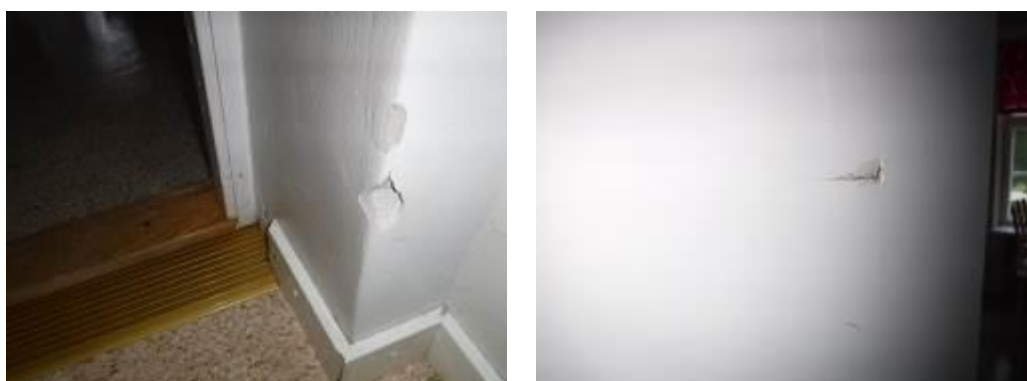
Ensimmäisen kerroksen seinäpinnoissa havaittiin muutamia kolhuja, joiden haitta on lähinnä visuaalinen.

*Kuvat 67 ja 68. Kolhuja oven kynnyksellä.*

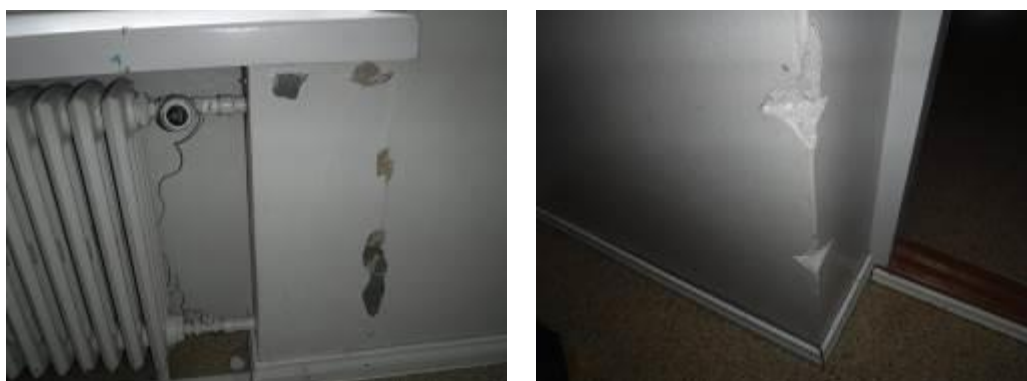
*Kuvat 69 ja 70. Kolhuja patterin alla ja oven kynnyksellä.*

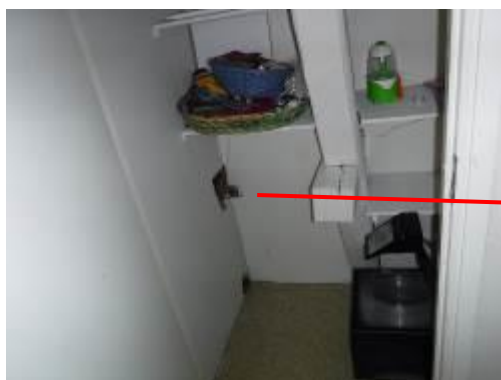
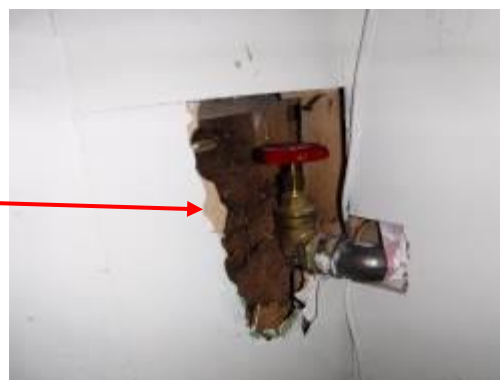
Varaston ylänurkka

Yläkerrassa pohjoispäädyssä olevassa pienessä varastotilassa (esikot) havaittiin merkisavun avulla runsaita ilmavuotoja rakenteiden läpi sisäilmaan. Ilmavuotoja havaittiin yläpohjasta, ulkoseinästä ja välipohjasta sekä niiden liittymäkohdista.

*Kuvat 73, 74 ja 75. Ilmavuotoja rakenteiden liittymäkohdista*

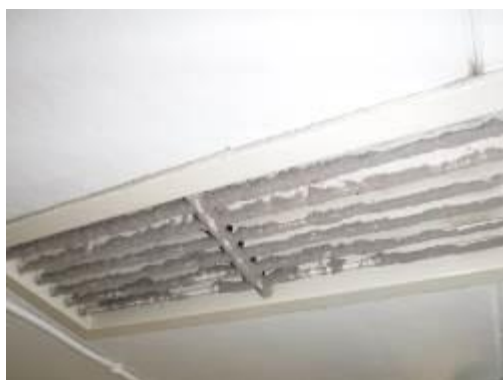
Rakennuksessa on koneellinen ilmanvaihto varustettuna lämmön talteenotolla. Ilmanvaihtoventtiileissä havaittiin runsaasti pölyä.

*Kuvat 76 ja 77. Yläkerrassa ilmanvaihtoventtiilit ovat likaisia.*

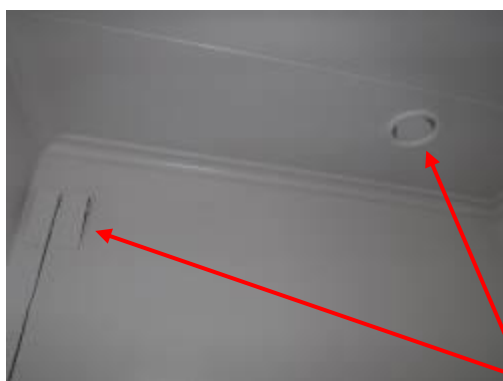
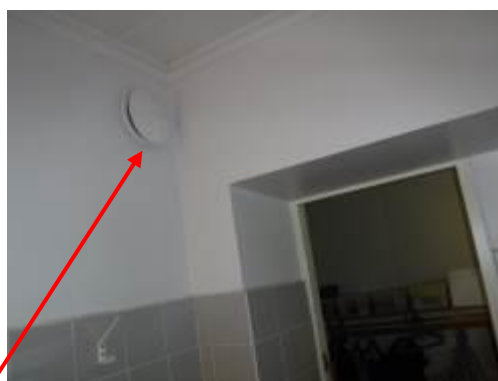
Yläkerran henkilökunnan WC-tilassa on kolme ilmanvaihtoventtiiliä, joista yhdessä ei kulkenut tarkastushetkellä ilmaa kumpaankaan suuntaan. Venttiilin tarkoitus ei tässä tarkastuksessa selvinnyt.

*Kuvat 78 ja 79. Yläkerran WC-tilassa on kolme ilmanvaihtoventtiiliä.*

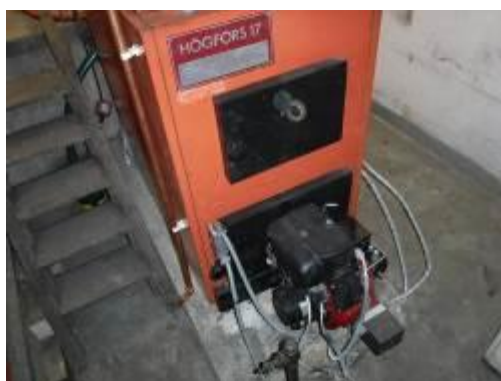
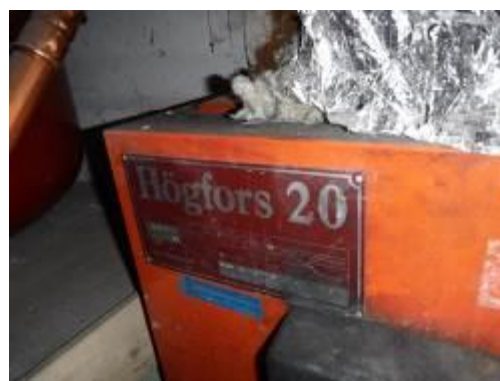
*Kuvat 80 ja 81. Lämmönjakohuoneessa on kaksi öljykattilaa, joista toinen oli tarkastushetkellä käytössä.*

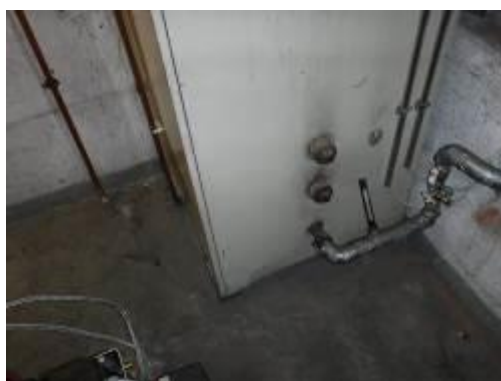
*Kuva 82. Lämmönjakohuoneessa oleva lämminvesivaraaja on vanha.*

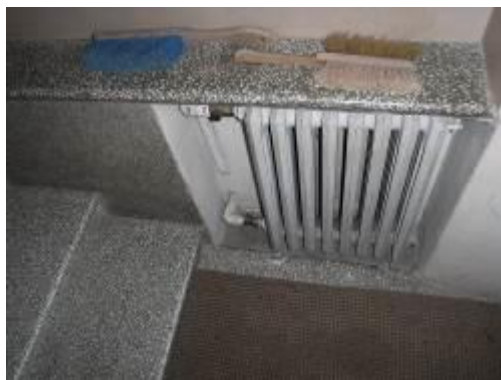
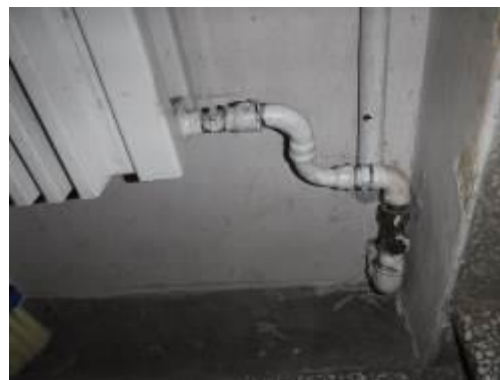
*Kuvat 83 ja 84. Vesipatterit ja lämmitysputket ovat valurautaa.*

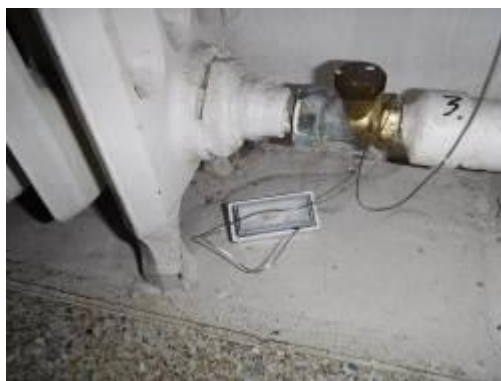
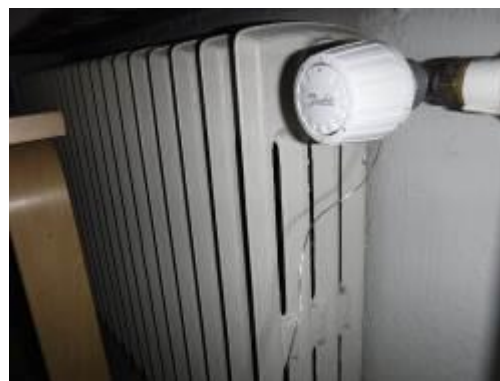
Vesipatterien termostaatit on jossain vaiheessa uusittu. Patterien venttiilejä ohjaavat ulkoiset termostaatit, joita ei ole kiinnitetty mihinkään (katso kuvat 85 ja 86), ja ne roikkuvat vapaasti lattialla kapillaariputkien varassa.

*Kuvat 85 ja 86. Termostaattien lämpötila-anturit ovat lattialla kiinnittämättä.*

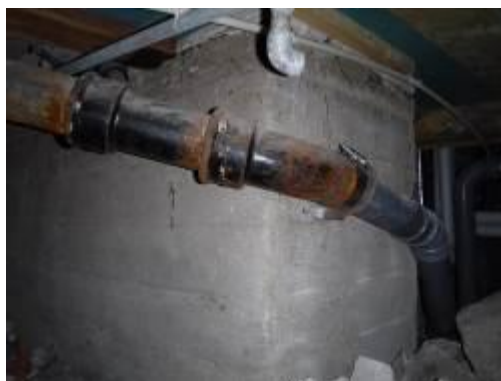
*Kuva 87. Ryömintätilassa on sekä uutta muovista viemäriputkea että vanhaa valurautaputkea.*

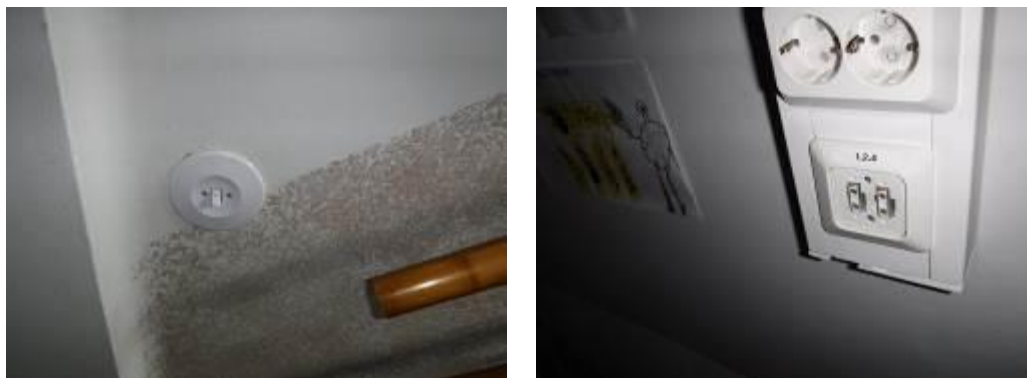
*Kuvat 88 ja 89. Sähköjärjestelmä on osittain vanhaa ja osittain uutta.*

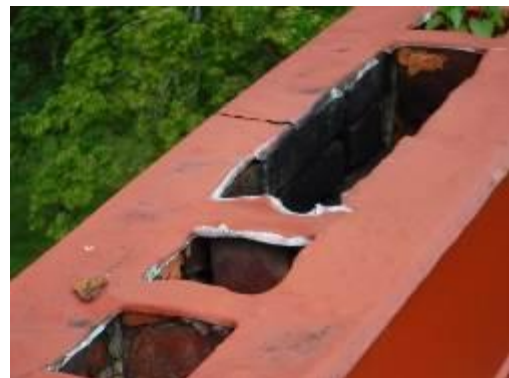
Piippujen päällä ei ole sadehattuja. Toisessa hormistossa on ainakin yksi yläpäästään rapautunut hormi

*Kuvat 91 ja 92. Sadehattu puuttuu*

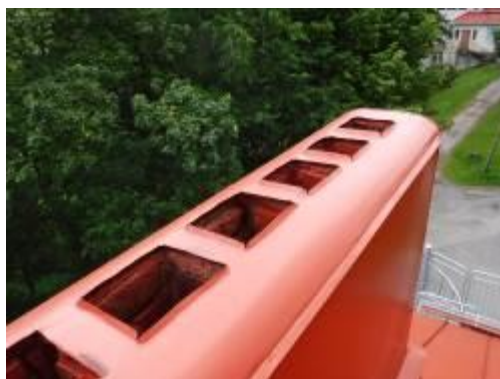
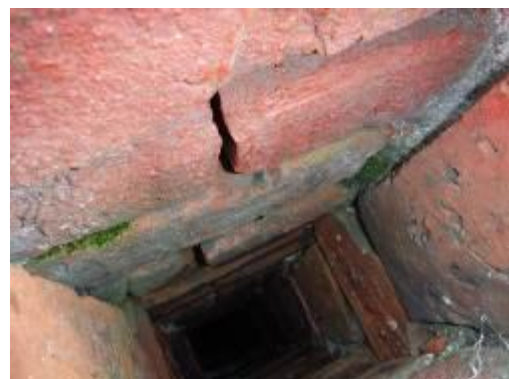
*Kuvat 93 ja 94. Sadehattu puuttuu ja hormi on yläpäästään rapautunut.*
