Kuntotarkastus RS³

Punkaharjuntie 596
58450 Punkaharju
19.09.2023

YHTEENVETO

Tarkastuksen kohteena oli vuonna 1896 rakennettu puolitoistakerroksinen kellarillinen hotelli.

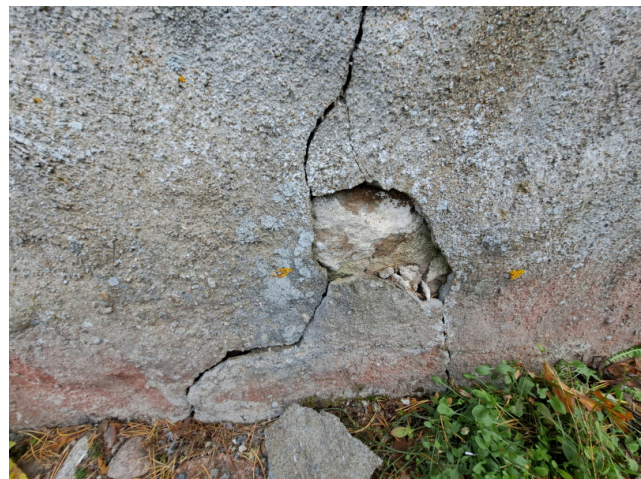
2. Sokkelin betonirappauksessa vaurioita

Suosittellaan vaurioituneiden rappauksien korjaamista.

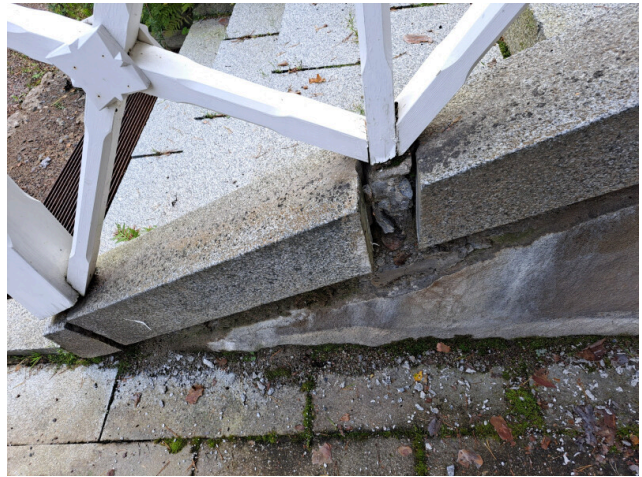
- Maanpintojen kallistuksissa rakennuksen ympärillä ei havaittu merkittäviä puutteita. Ei toimenpiteitä.
- Hotellin sekä ravintolan sisäänkäyntien portaiden askelma- sekä reunakivirakenteet ovat liikkuneet pois paikaltaan ja portaiden puurakenteisissa kaiteissa on lahovaurioita vaarantaen käyttöturvallisuutta.

4. Portaan reunuskivet liikkuneet pois paikaltaan ja portaan kaiteen alaosissa lahoa

Suosittellaan portaiden kivirakenteiden korjaamista sekä uusimaa kaidarakenteet vaurioituneilta osilta.

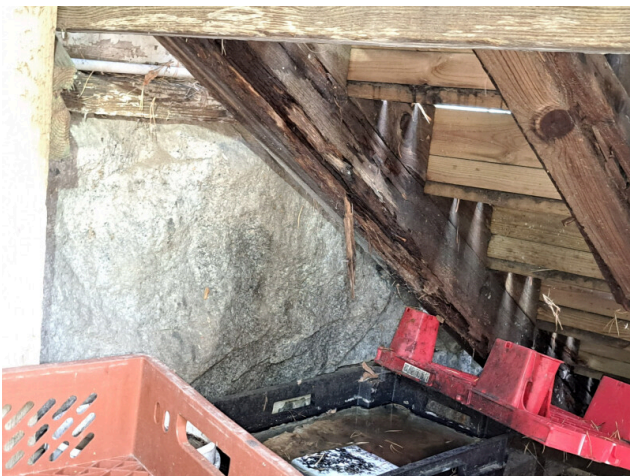
- Keittiön päädyssä olevien portaiden kantavissa sekä kaidarakenteissa on lahovaurioita. Lahovauriot heikentävät kantavissa rakenteissa portaiden lujuutta ja vaarantavat käyttöturvallisuuden.

5. Keittiön portaiden kantavissa rakenteissa on lahovauriota

Suosittellaan portaiden uusimista.

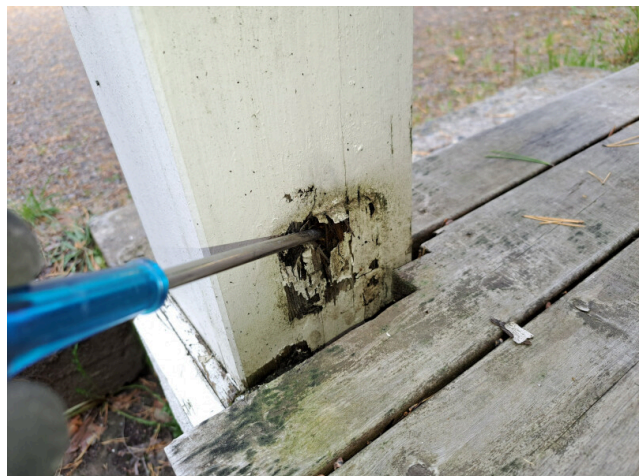
6. Keittiön portaiden kaiteiden alaosissa lahovaurioita

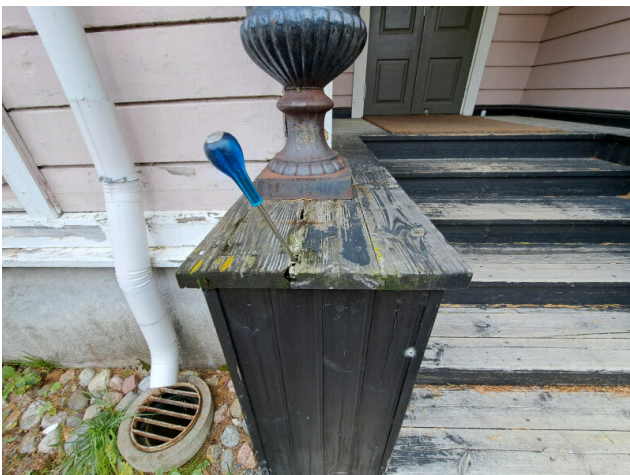
- Hotellin takapihan puoleisen sisäänkäynnin portaiden kaideosissa on lahovaurioita.

7. Hotellin takapihan sisäänkäynnin portaiden kaiderakennelmissa lahovaurioita

Suosittellaan kaideosien uusimista vaurioituneilta osin.

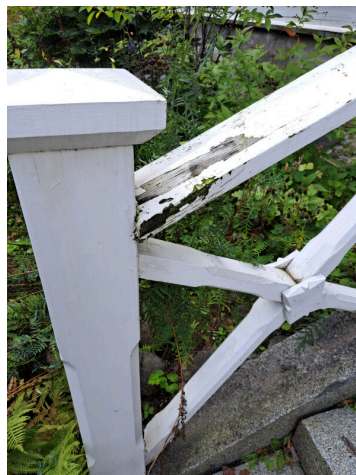
8. Kaiteiden puuosissa on lahovaurioita

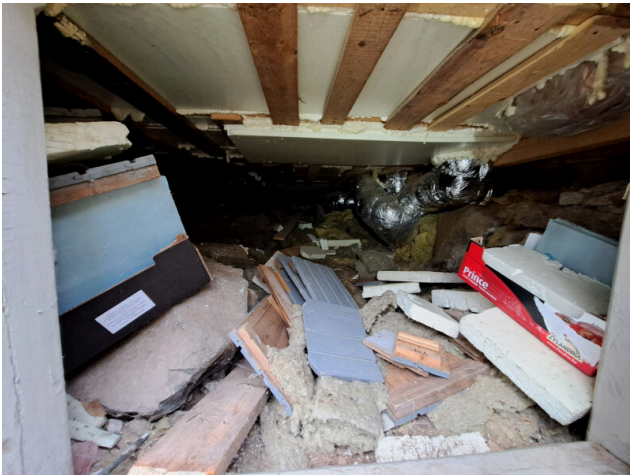
- Kaakkoispäädyn verannan kohdalla ryömintätilan tuuletus on puutteellinen. Tilaan ei ole järjestetty havaintojen mukaan tuuletusaukkoja. *"Alapohjan alapuolinen ryömintätila on suunniteltava ja toteutettava siten, ettei ryömintätilaan kerääntyy vettä, ryömintätila tuulettuu riittävästi eikä ryömintätilan ilmassa olevasta kosteudesta ole haittaa rakenteiden toiminnalle ja kestävyydelle."* (Rakennusten kosteustekninen toimivuus, Ympäristöministeriö, 2020)

9. Ryömintätilaa kaakkoispäädyssä olevan verannan kohdalla

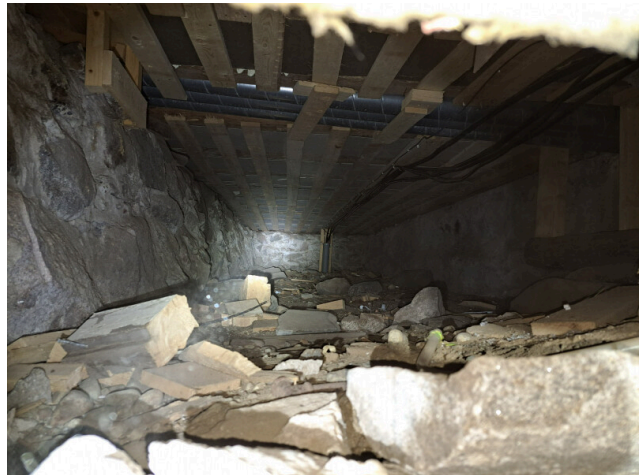
10. Ryömintätilaa kaakkoispäädyssä olevan verannan kohdalla

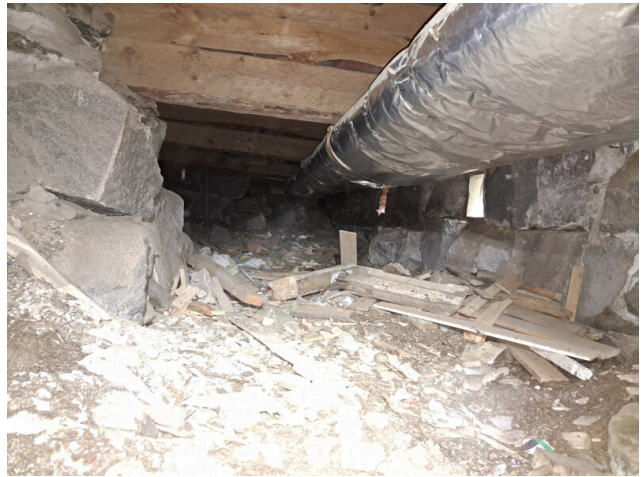
16. Ryömintätilassa runsaasti rakennusjätettä

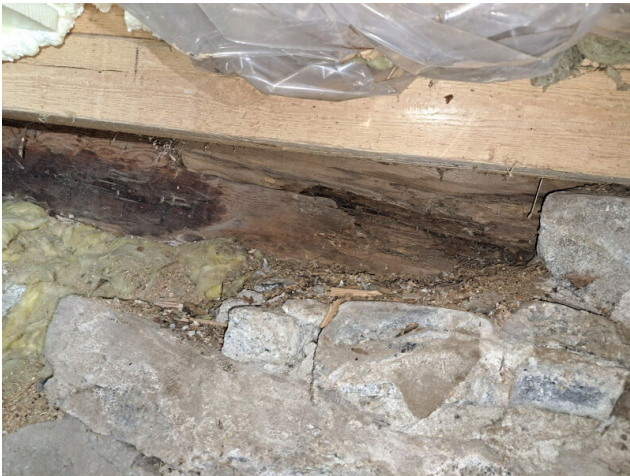
17. Verannan kohdalla on alapohjan hirsirakenteessa lahovauriota

Suositellaan laajemmin selvittämään ja paikantamaan väliseinien lahovauriot ja korjaamaan vaurioituneilta osilta.

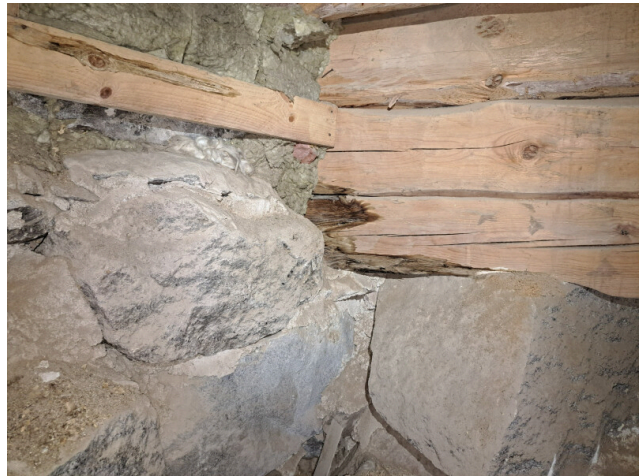
18. Vanha kosteusjälki arviolta ison ravintolasalin uunin kohdalla

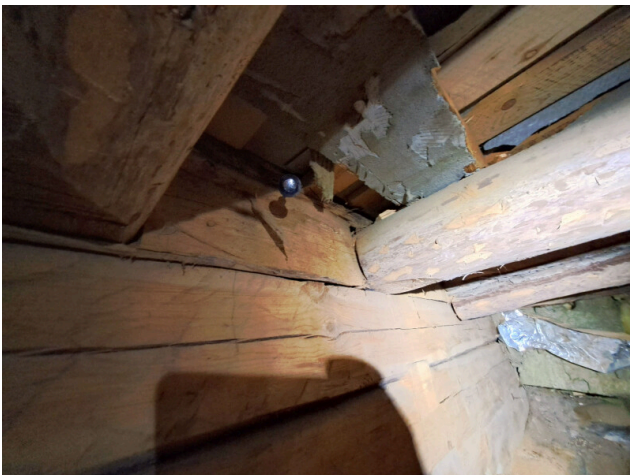
- Ryömintätilojen maa-aines on hiekkaa sekä paikoin isoja kiviä/kalliopintaa ja pohja on epätasainen. Rakennuspaikasta johtuen ei ryömintätilojen maapohjissa ole havaittavissa hulevesien kertymistä tai maakosteutta.
- Alapohjan, väliseinien ja ulkoseinän hirsi- ja puurakenteiden kuntoa testattiin pistokokeen omaisesti pistopiikillä. Alapohjan kantavissa hirsirakenteissa tai alapohjan puurakenteissa ei havaittu puutteita. Väliseinien kohdilla sekä rakenneosien liittymä kohdissa havaittiin lahovaurioita mm. ison ravintolasalin kohdalla sekä kaakkoispäädystä olevan verannan kohdalla. Ulkoseinän hirsikerroissa ei havaittu lahovaurioita ryömintätilan puolelta. Alapohjan puurakenteissa ei ole havaittavissa kosteuden tiivistymistä. Väliseinien lahovauriot heikentävät rakenteen lujuutta ja kantavuutta.

19. Lahovauriota ison ravintosalin väliseinän kohdalla

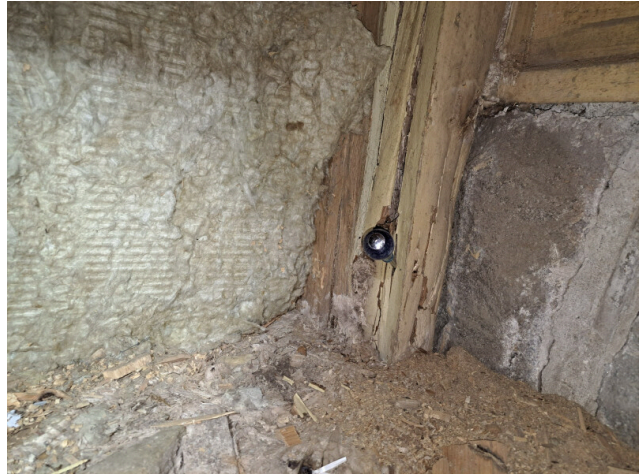
22. Lahovaurio rakennusosien liittymäkohdassa.

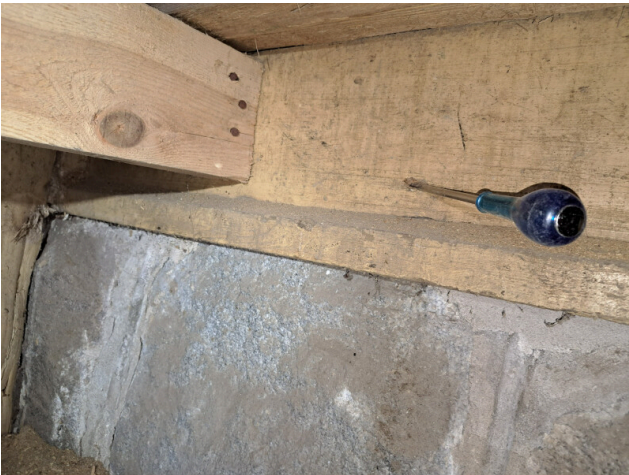
23. Lahovaurio rakennusosien liittymäkohdassa.

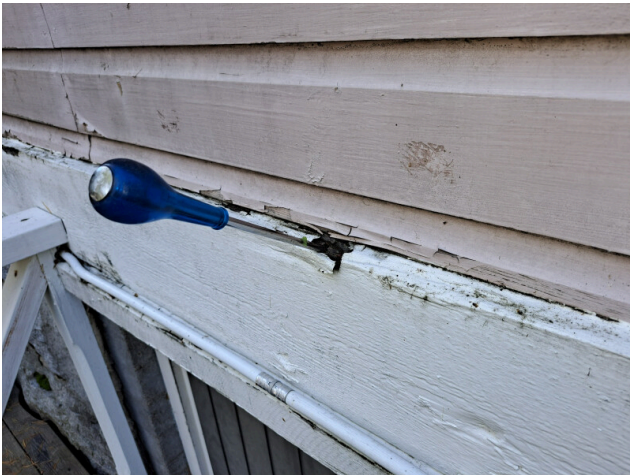
32. Lahovaurioita kellarin sisään tulon kohdalla

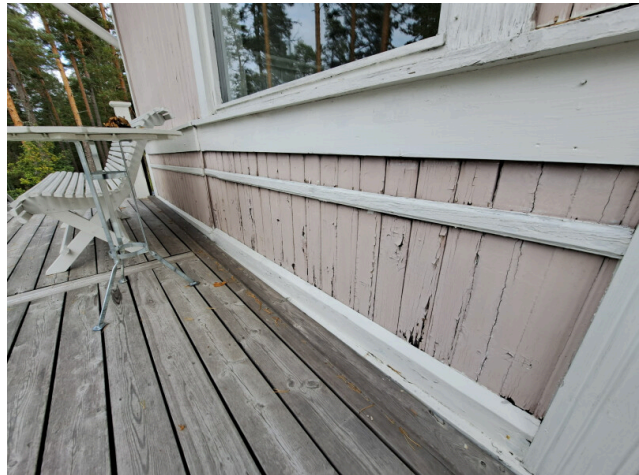
33. Maalipinnan hilseilyä

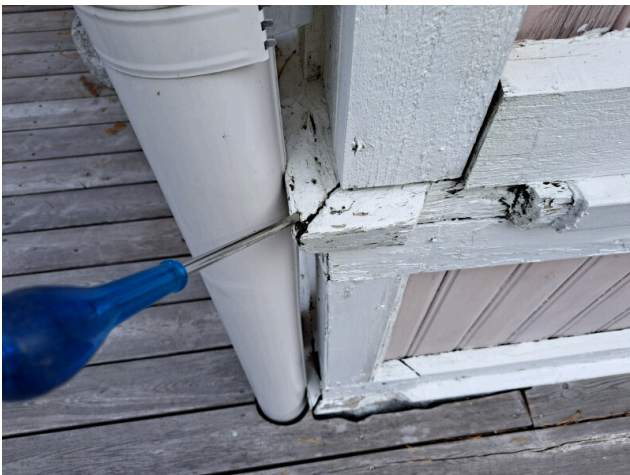
Ravintolan sisäänkäynnin portaiden vieressä on lahovaurioita vaakaverhouslaudoituksessa sekä hirsikerrassa.

34. Lahovaurioita vaakalaudoituksessa

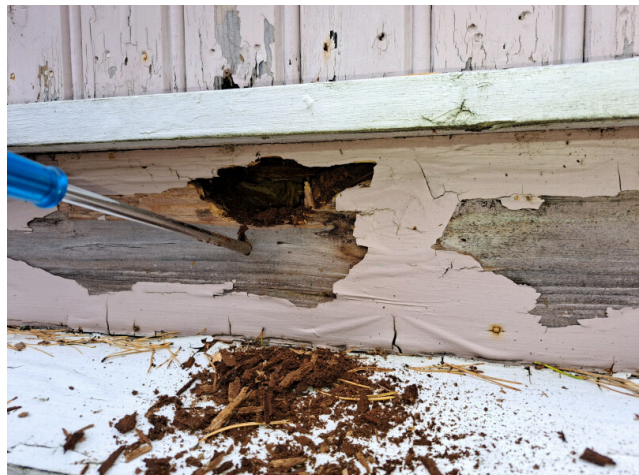
Verannan kohdalla on seinärakenteen alaosissa lahovaurioita sekä puuverhouksen osissa kuin alimmassa hirsikerrassa.

35. Lahovaurioita verannan kohdalla

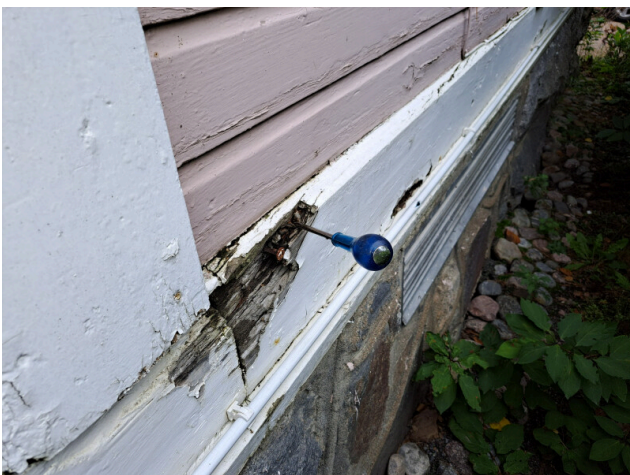
Ulkoseinän alimman hirren kohdalla on vaakasuuntainen verhouslaudoitus, jossa havaittiin lahovaurioita. Etupihan puolelle tehdyssä avauksessa havaittiin, että laudoituksen lahovaurioista johtuen myös sen takana olevassa hirsikerrassa on kosteusvaurioita. Paikoin etupihan alaosan laudoitusta on havaintojen mukaan uusittu koolaamalla ja tekemällä kotelolaudoitus. Näillä osilla hirsikerta havaittiin ehjäksi.

36. Lahovaurioita etupihan puolella alimmassa korsitelautoituksessa

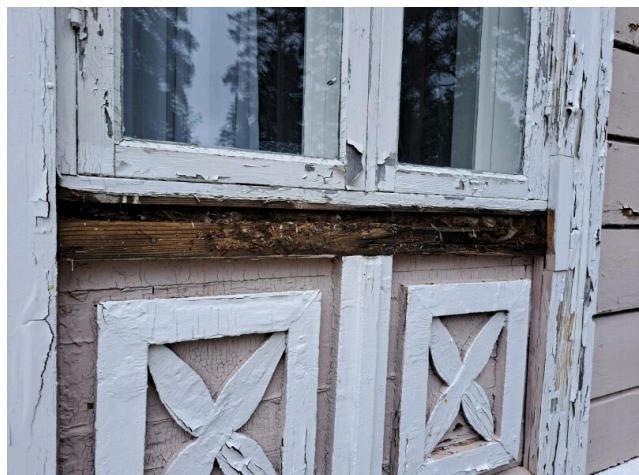
37. Ikkunan alapuolen rakenteissa lahovaurioita kosteusvaurioista johtuen

- Ikkunoissa ei ole vesipeltejä, vaan ikkunat on asennettu ulkoverhouksen ulkopinnan tasolle. Ulkoverhouksen/hirsirungon kartoituksen yhteydessä havaittiin, että lasille satava vesi pääsee ikkunapuitteen ja pielilaudan välistä ikkunan alle seinärakenteeseen. Ikkunoiden alapuolella havaittiin kosteutta ja lahovaurioita.

Suositellaan kaikkien ikkunoiden alusrakenteiden kunnan tutkimista ja vaurioiden korjaamista. Korjaamisen yhteydessä ikkunoiden rakenne tulee korjata siten, ettei kosteus pääse rakenteeseen.

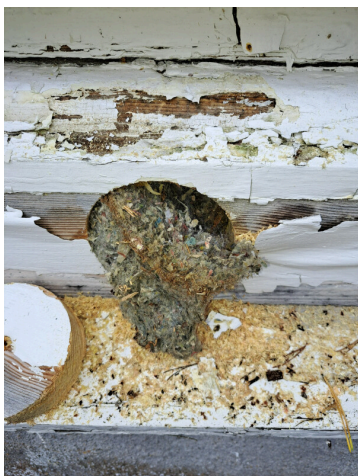
Ikkunoiden kohdilla on avauksien kautta tehtyjen havaintojen mukaan aiemmissa korjauksissa korvattu hirsirakennetta pystypuurungolla ja erillisellä lämmöneristyksellä. Kyseisillä kohdilla havaittiin lahovaurioita, jotka johtuvat mm. ikkunoista puuttuvista vesipelleistä. Nykyisellään sadevesi pääsee valumaan ikkunan alla olevan vaakalaudoituksen alle aiheuttaen kosteusvaurioita ikkunan puitteisiin sekä seinärakenteeseen.

38. Ikkunan alla lämmöneristeet kastuneet seinärungossa

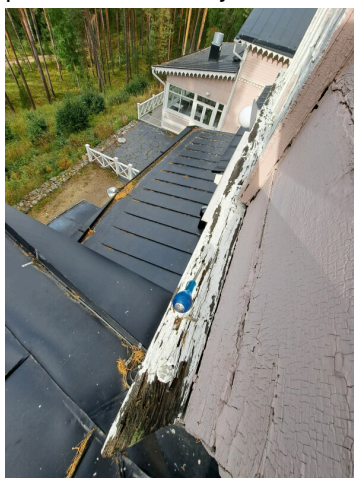
41. Tornin koristelaudoituksissa lahovaurioita

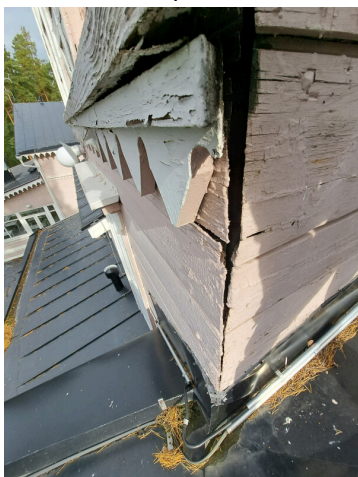
42. Tornin puuverhouksessa lahovaurioita

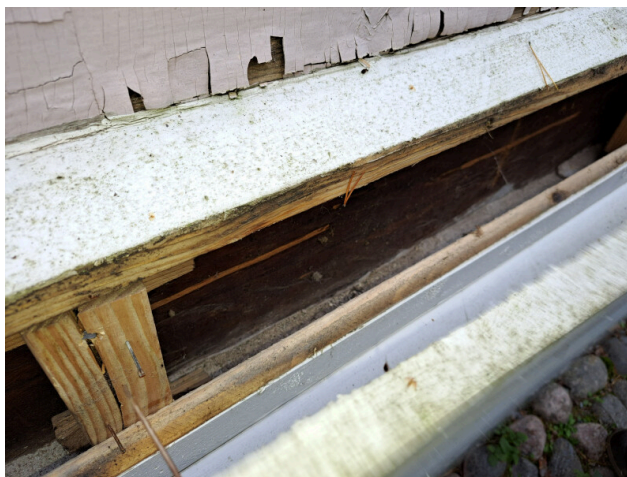
43. Etupihan puolella alaosan vaakalautoitusta on korvattu samannäköisellä kotelolaudoituksella ja koolauksella. Hirsikerta ehjää kyseisellä kohdalla.

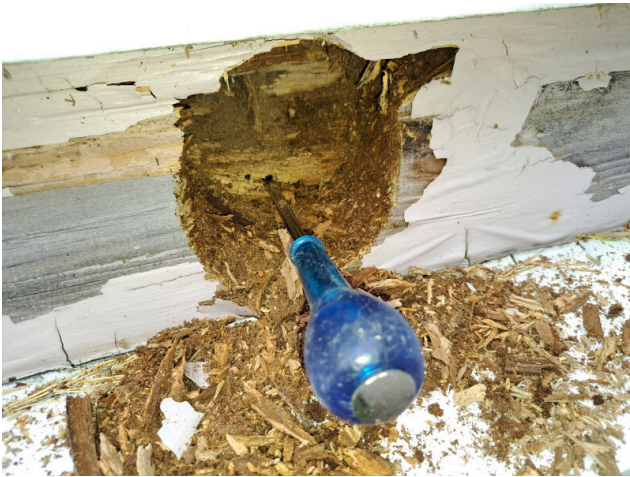
44. Lahovaurio verannan kohdalla

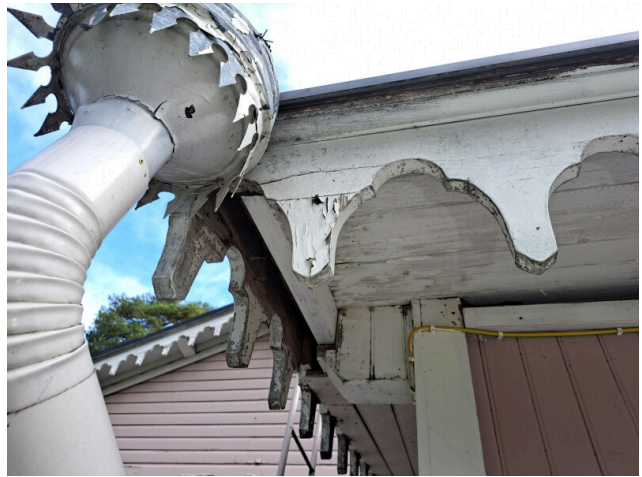
- Räystään laudoituksissa on havaittavissa lahovaurioita ja räystään alaosien maalipinnat tummuneet ja osin hilseilevät.

45. Lahovauriota räystään koristelaudoituksissa

Suositellaan vaurioituneiden osin uusintaa sekä maalipintojen huoltokäsittelyä.

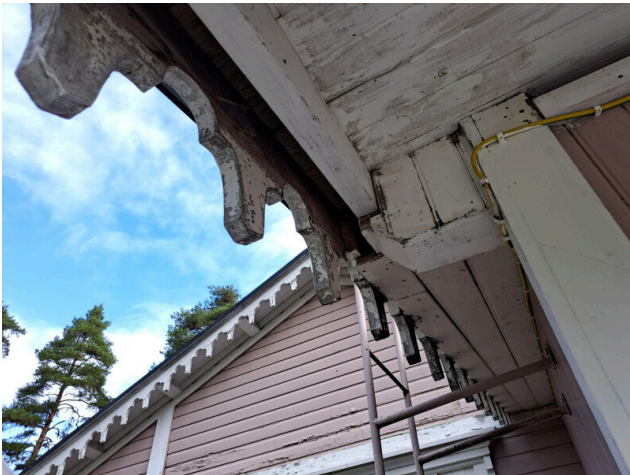
46. Maalipinnat tummuneet räystään puuosissa

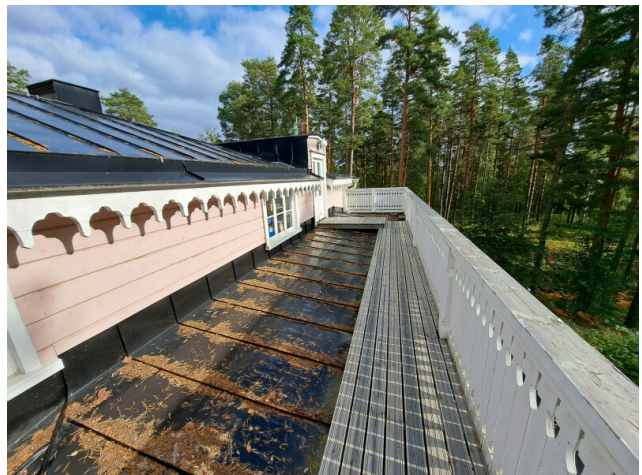
- Terassin kaiteiden puuosien maalipinta on vaurioitunut. *Julkisivujen puuosat suositellaan huoltomaalattavaksi 6-12 vuoden välein maalityypistä ja ilmansuunnasta riippuen.*

49. Kattoterassia verannan kohdalla. Kaiteiden maalipinnat hilseilee.

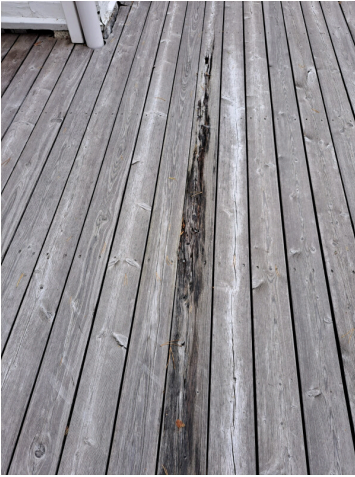
- Takapihan ison terassin alapohjan laudoituksessa on lahovaurio.

50. Terrassin alapohjan laudoituksessa lahovaurio

Suosittellaan uusimaan laudoitus vaurioituneelta osin.

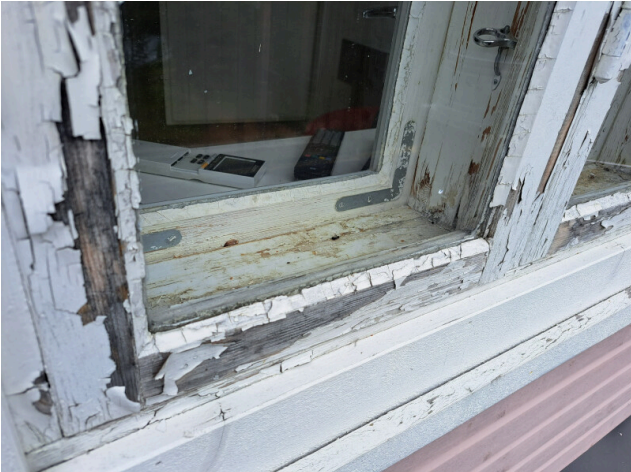
- Rakennuksen ikkunat ovat puurakenteisia. Ikkunat ovat 2-puitteisia ja 2-lasisia. Pienen ravintolasalin kohdalla ikkunat ovat varustettu eristyslaselementeillä.
- Ikkunoiden ja osassa ulko-ovien puuosissa maalipinnat ovat haalistuneet/vaurioituneet.

54. Ikkunan puitteiden maalipinta vaurioitunut

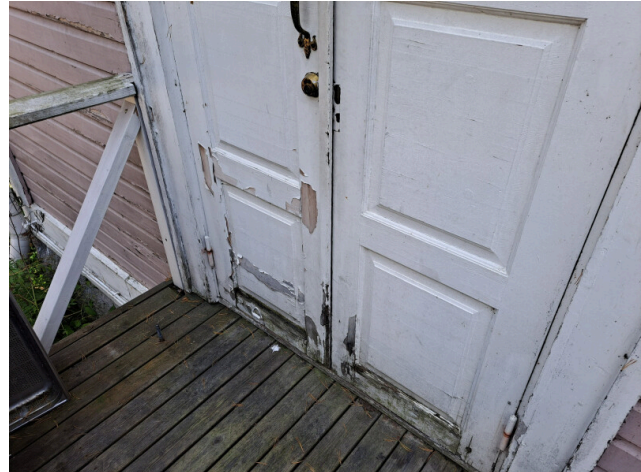
55. Keittiön päätyoven alaosissa vaurioita

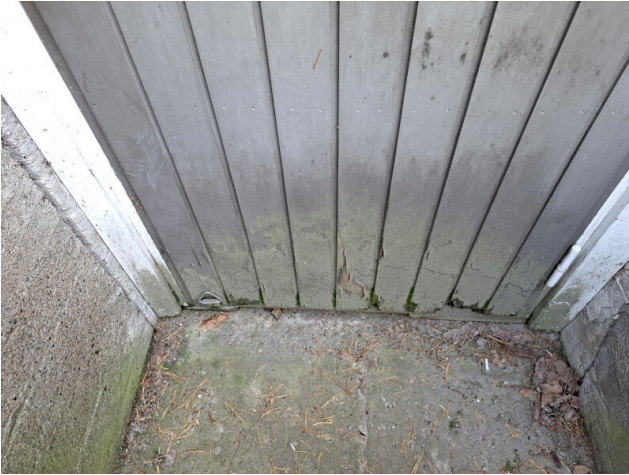
56. Kellarin oven alaosissa maalipinta irti ja oven alaosissa pehmentymää

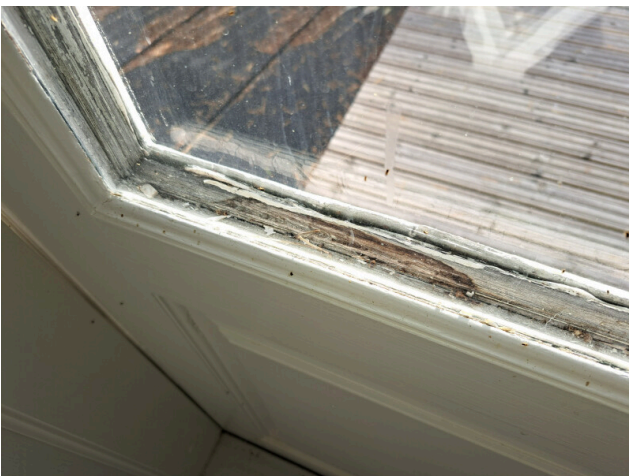
58. Kattoterassin ovessa lahovauriota

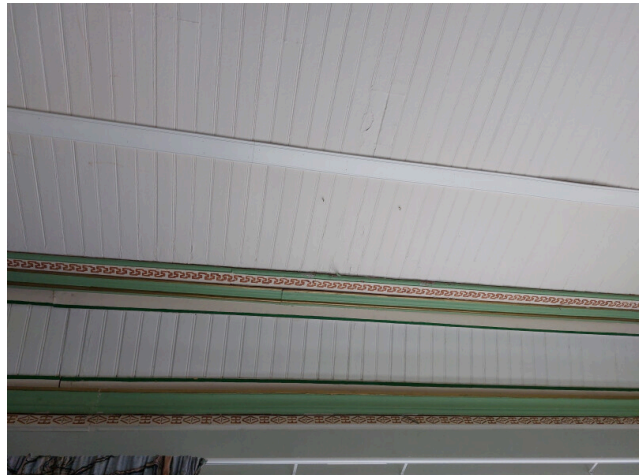
126. Ruokasalin katossa maalipinnan hilseilyä

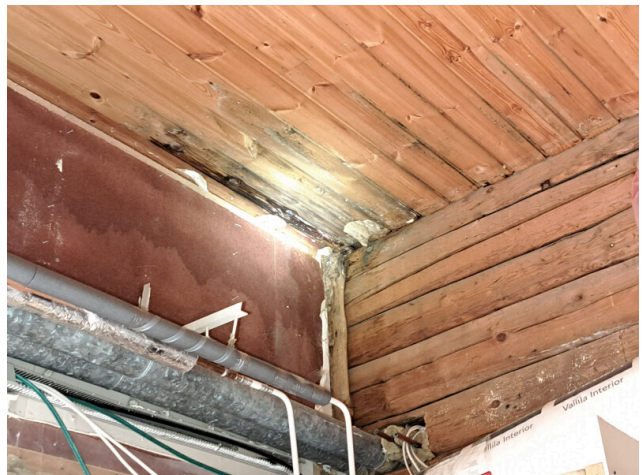
- Hotelli-ravintolan pihapiirissä on erillinen hirsirakenteinen huolto- & myymälärakennus. Rakennuksen vesikatto on vuotanut ja aiheuttanut niin henkilökunnan sosiaalityötiloissa kuin seinän takan olevassa kylmässä varastotilassa kosteusvaurioita yläpohjarakenteisiin. Henkilökunnan tilojen puolelta kastuneet rakenteet oli purettu ja kuivattu rakennusliikkeen toimesta, mutta varaston puolelta tehtyjen rakenteiden kosteusmittausten perusteella varaston kohdalla on yläpohjarakenteessa kosteus merkittävästi koholla ja mm. sisäkaton paneloinnissa on havaittavissa lahoa ja mikrobikasvustoa. Vesikatto on havaintojen mukaan ns. varttikate (kuituaaltosementtikate) ja katteeseen on kertynyt runsaasti sammalta.

130. Vesikaton vuodoista johtuen yläpohjassa kosteusvauriota

Suosittellaan vesikaton peruskorjausta, jonka yhteydessä yläpohjan rakenteita uusitaan ja kuivataan vaurioituneilta osin. Huomioitavaa on, että kyseinen vesikattomateriaali sisältää asbestia, joka tulee huomioida purkutyössä.

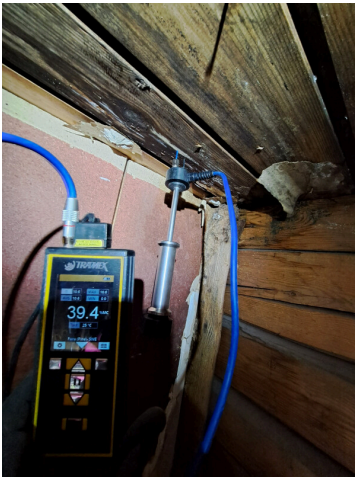
131. Varaston yläpohjan rakenteissa kosteuspitoisuus kohollaan merkittävästi

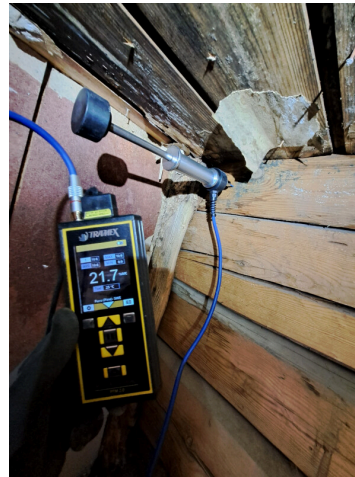
132. Varaston seinän yläosien hirsissä kosteus kohollaan vuotokohdalla

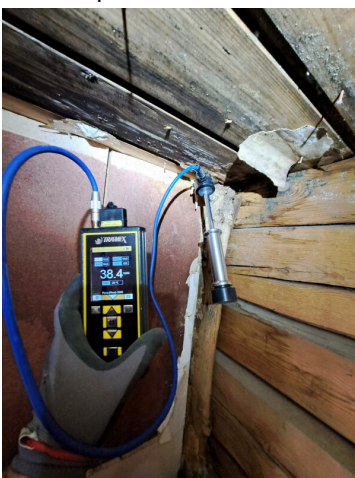
133. Varaston yläpohjan rakenteissa kosteuspitoisuus kohollaan merkittävästi

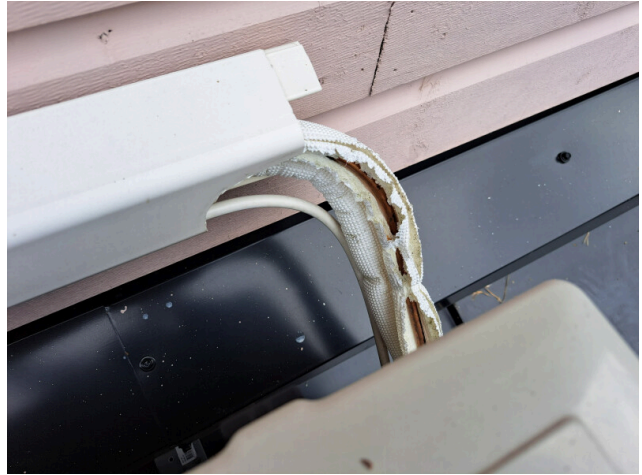
- Päärakennuksen kellarissa oleva lämmönvaihdin on laitteen tyyppikilven mukaan vuodelta 2006 ja huolto- & myymälärakennuksessa oleva vaihdin vuodelta 2010. Ei havaittu huomautettavaa.
- Ilmalämpöpumpujen kylmäaineputkien eristys ulkoyksikön luona on puutteellinen vesikatolla olevien ulkoyksikköjen osalta.

167. Ilmalämpöpumpun kylmäaineputkien eristykset puutteelliset

Suosittelaa putkien eristysten uusimista.
