KuntoarvioStartRS¹⁷

Rakennustekniikka, LVI- ja sähköjärjestelmät

Heiska ry
Heiskankuja 1, 39100 Hämeenkyrö

Tarkastuspäivä 28.2.2024 | Raportointipäivä 4.3.2024

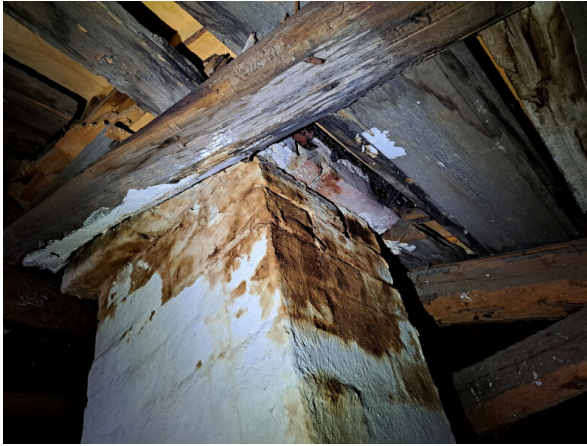
Kosteuteen viittaavia havaintoja tehtiin mm. vähäisessä määrin hirsirakenteissa (lahovaurioita) sekä joidenkin yläpohjatilojen osalla vesikattorakenteissa (katon vuodot).

1. Kosteusjälkiä pamarin yläpohjatilassa.

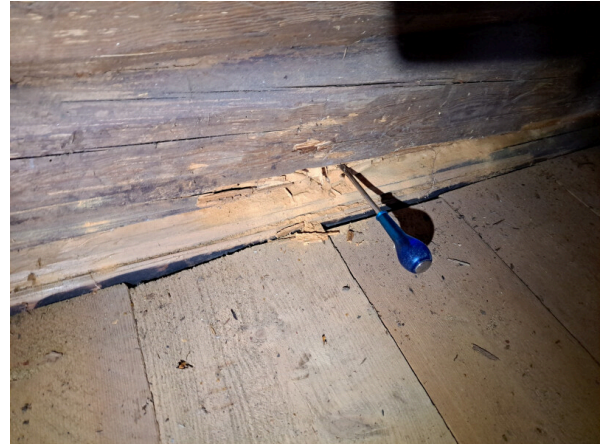
2. Hirren lahovaurio luhtiaitassa.

Kylmät rakennukset ovat puurunkoisia (hirsi- tai puurankarakenteisia). Rakennusten osalla ei havaittu merkittäviä, laajamittaisia puutteita tai vaurioita. Luhtiaitan hirsirungon osalla on havaittavissa paikoin pehmentymää ja lahovaurioita. Varaudutaan tarvittavilta osilta yksittäisten hirsien uusimiseen. Luhtiaitan ja tallituvan alapohjarakenne on tuulettuva, luonnonkivien/ betonipilareiden varassa oleva puualapohja. Alapohjarakenteita ei päästy kattavasti havainnoimaan (ei pääsymahdollisuutta). Nähdyiltä osilta ei havaittu puutteita tai vaurioita. Mahdollisia vaurioita näkemättömiltä osilta ei voida kuitenkaan poissulkea.

- Luhtiaitan hirsien uusiminen vaurioituneilta osilta.
- Puuaitojen kunnostus.
- Rakennusten ulkoverhousten ja räystäslautojen kunnostukset/ huoltomaalaus.
- Bitumikermikatteiden tarkastaminen olosuhteiden salliessa. Varaudutaan bitumikermikatteiden uusimiseen riippuen katteiden kunnosta.

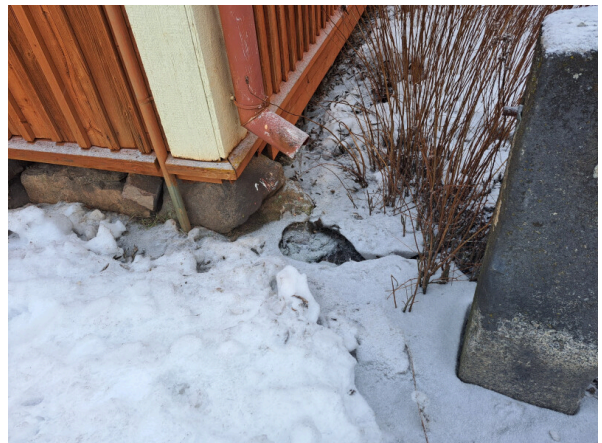
Kattovedet on johdettu osin syöksytorvien kautta maahan/ rännikaivoihin, osin rakennusten kattovedet valuvat räystäältä maahan (ei sadevesikouruja). Pintavedet ohjautuvat osin sadevesikaivoon, mutta pääosin imeytyvät maahan. Saadun tiedon mukaan päärakennuksen edustalla on havaittu sadevesien lammikoitumista, johtuen tukkoon menevästä sadevesien purkuputkesta.

4. Päärakennuksen kattovesien ohjaus.

- Kattovesien poisohjauksen parantaminen puuttuvilta/ puutteellisilta osilta.
- Sadevesikaivon purkuputken korjaus.
- Salaojien kuvaus ja painehuuhtelu tarvittaessa (Heiska-sali).

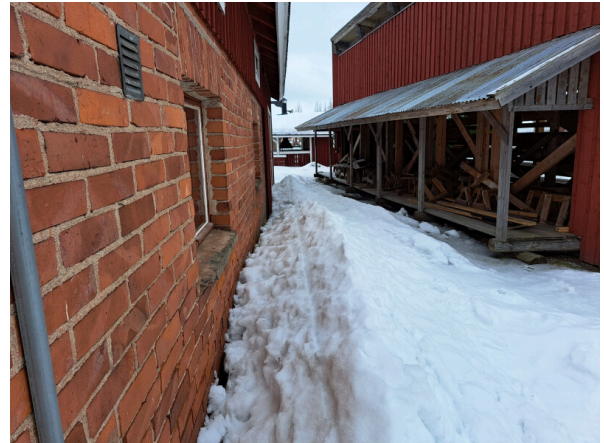
6. Takkatupa. Kattovedet valuvat suoraan katolta maahan.

Havaintojen perusteella suositellaan kattovesien ohjauksen parantamista rännikaivojen ja sadevesiputkien avulla (tai vähintään ohjaamalla sadevedet kauemmas rakennuksesta). Lisäksi suositellaan puuttuville osille sadevesikourujen ja syöksytorvien asentamista.

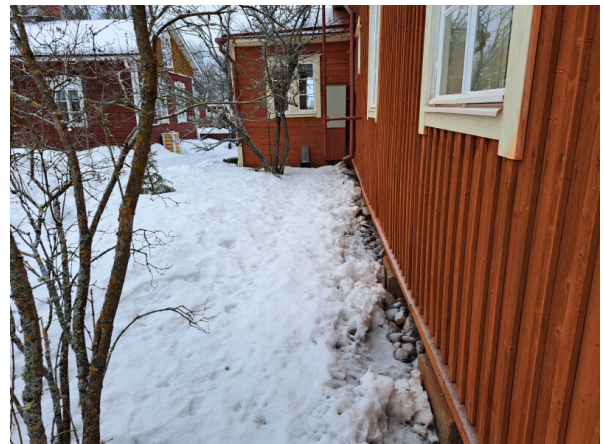
Piha-alueilla kasvaa tavanomaisia luonnonvaraisia tai istutettuja puita sekä koristekasveja. Kasvillisuus on paikoin liian lähellä rakennuksia, mikä lisää rakenteisiin kohdistuvaa kosteusrasitusta. Suositellaan kasvillisuuden poistamista rakennuksen välittömästä läheisyydestä. Puuston / pensaiden harvennus on suositeltavaa suorittaa 1 – 2 kertaa jakson aikana. Nurmikoille yms. viherrakenteille suoritetaan tavanomaisia huolto- ja kunnossapitotoimia.

8. Rakennuksen vierustalla kasvavia puita.

- Kasvillisuuden poisto seinustoilta.
- Puuston ja pensaiden harvennus 1-2 kertaa jakson aikana. (Huoltotoimi, ei mukana PTS taulukossa)

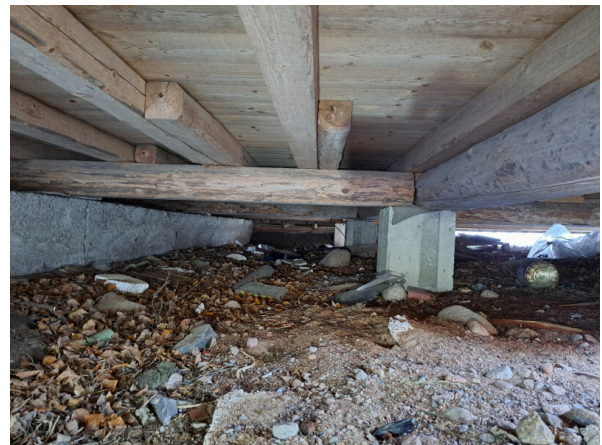
10. Tallituvan alapohjarakenteita.

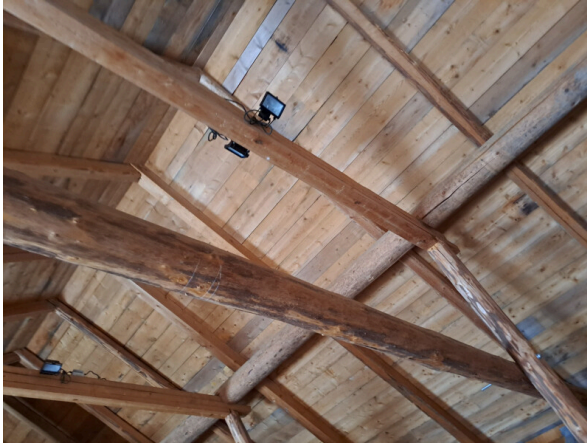
11. Tallituvan kattorakenteita.

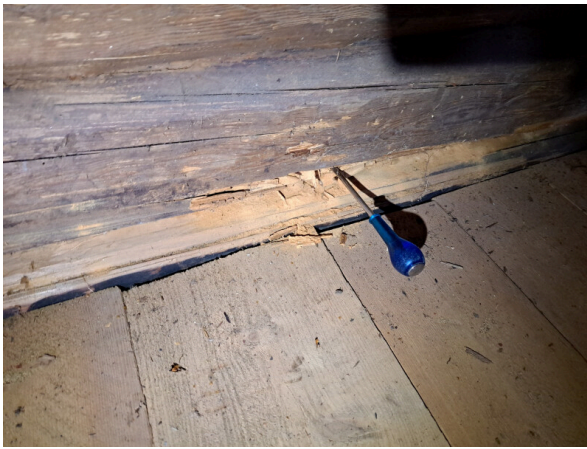
13. Puun pehmentymää luhtiaitan osalla.

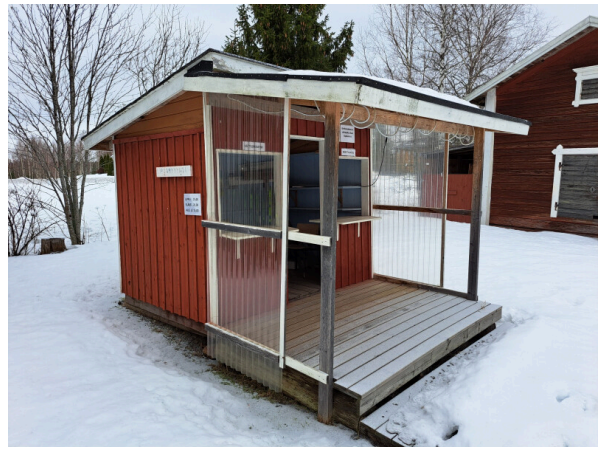
14. Lipunmyyntirakennus.

Tallituvan räystäiden puuosien, jätekatoksen, lipunmyyntirakennuksen sekä katsomon osalta on havaittavissa ulkoverhouksissa/ räystäslaudoituksissa huoltomaalaustarvetta. Tonttia rajaavien puuaitojen osalla on havaittavissa kunnostustarvetta.

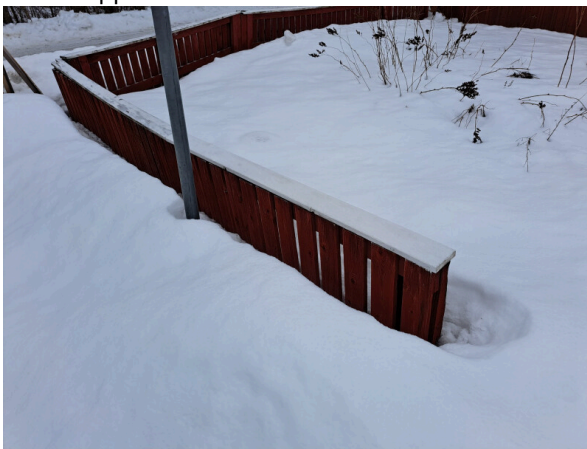
19. Puuaitaa.

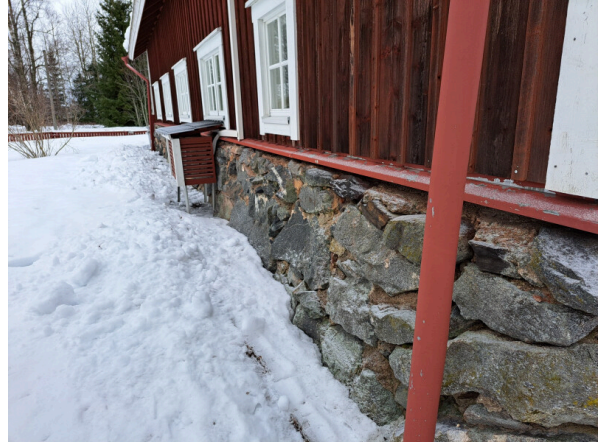
21. Heiska-salin luonnonkivisokkeliä.

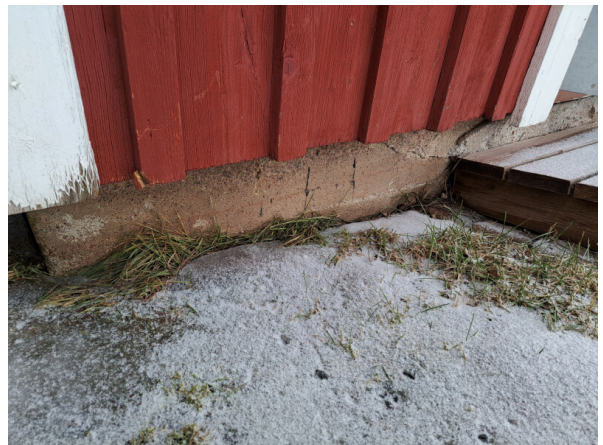
23. Takkatuvan betonisokkeliä.

- Varaudutaan betonisokkeleiden paikkauskorjauksiin.

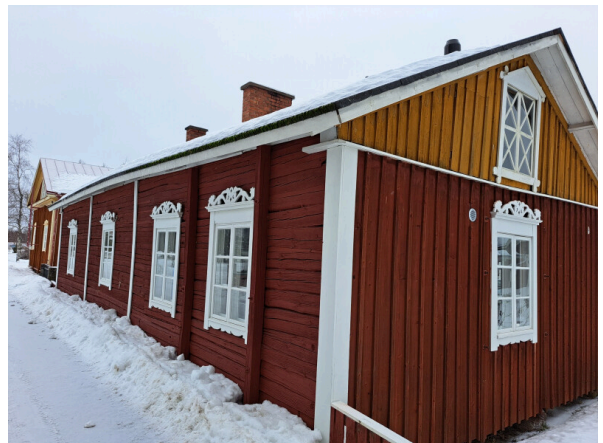
Päätalon ja Pakarin osalla on aikojen saatossa tapahtunut perustusten ja hirsirungon epätasaista painumista, mikä näkyy ulospäin rungon vääntymisenä. Pitkän ajan kuluessa tapahtuva painuminen ei ole kuitenkaan rakenteen toiminnan kannalta merkittävää.

25. Pakari. Perustusten/ hirsirungon painumisesta johtuvaa vääntymistä havaittavissa.

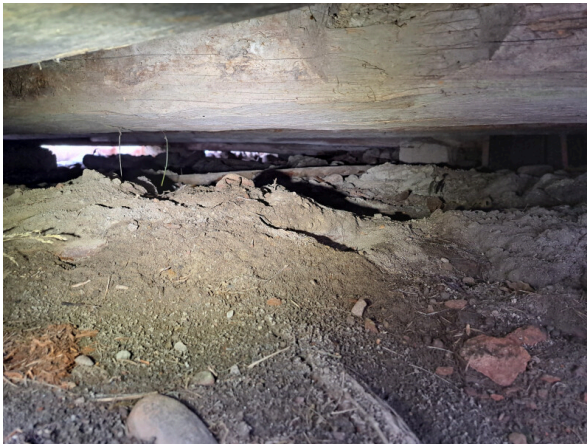
Päätalon ja pakarin osalla nähdyltä osilta ei havaittu alapohjan puurakenteiden vaurioita. Tuulettuvaa alapohjatilaa ei voitu kokonaisuudessaan tarkastaa tilan mataluudesta johtuen. Alapohjarakenteiden kunnan selvittäminen edellyttää lattiarakenteen avauksia. Alapohjarakenteiden mahdollisista korjauksista ei ole tietoa. Rakennusten ikä huomioiden alapohjarakenteiden kosteus- ja mikrobivauriot ovat mahdollisia riippuen tehdyistä korjauksista. Rakennuksissa on havaittavissa sisätiloissa alapohjarakenteiden painumista.

26. Päätalon alapohjarakenteita.

- Päätalon ja pakarin alapohjarakenteiden kuntotutkimus rakenneavausten kautta.
- Varaudutaan tarvittaviin alapohjarakenteiden vauriokorjauksiin.

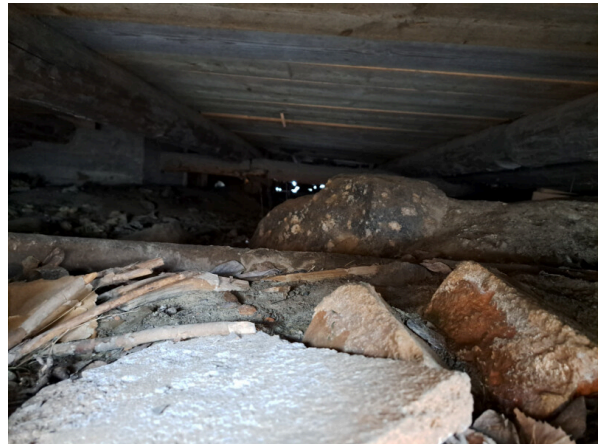
27. Päätalon alapohjarakenteita.

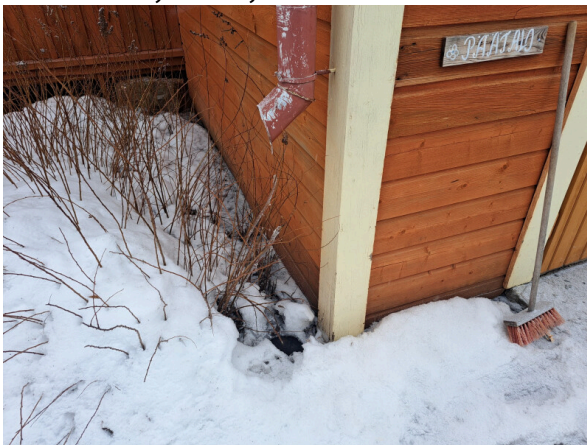
30. Päätalon lautaverhous ulottuu lähelle maanpintaa, riskinä kosteusvaurioituminen.

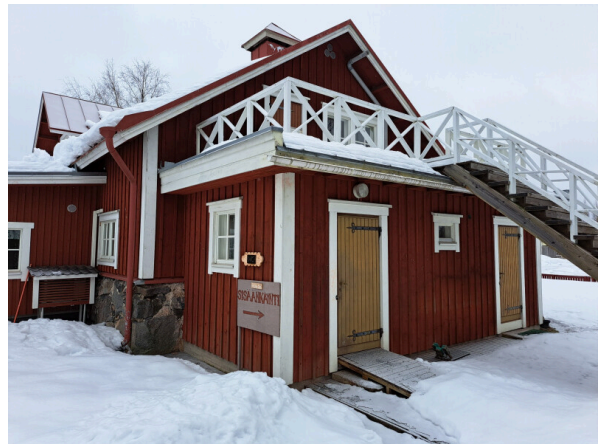
33. Heiska-salin ulkoverhousta. Parvekerakenteissa huoltomaalaus- ja kunnostustarvetta.

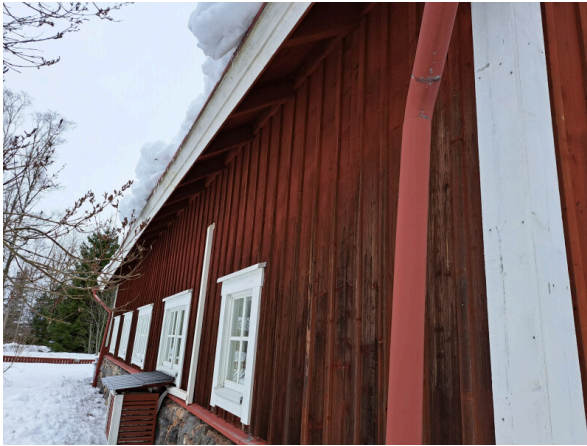
34. Heiskasalin ulkoseinää. Kunnostustarvetta.

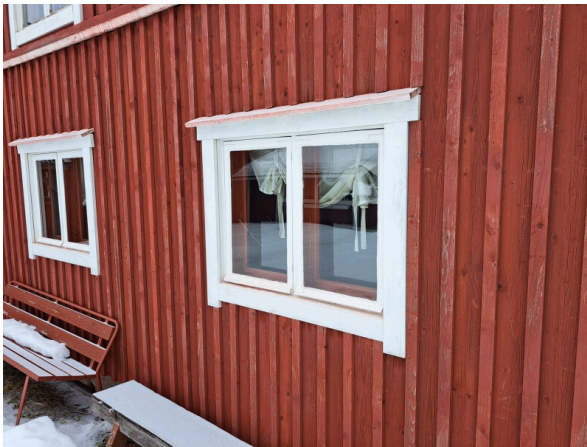
36. Takkatuvan puuverhousta. Huoltamaalaustarvetta.

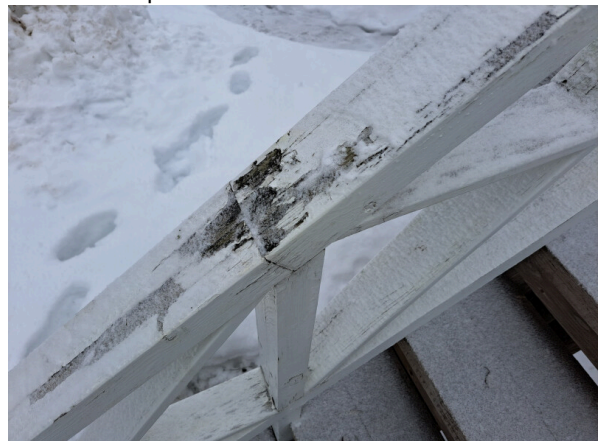
55. Parvekekaiteen kulumaa.

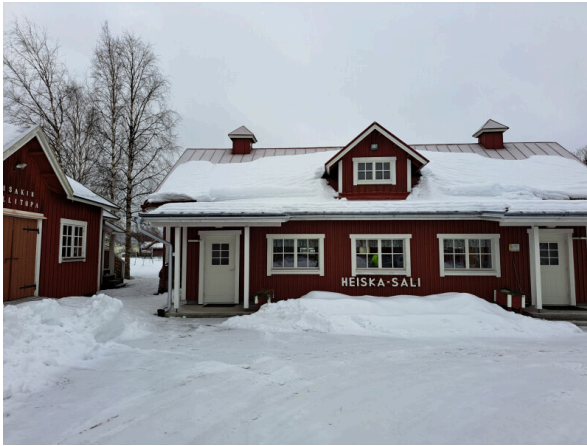
58. Heiska-salin vesikattoa.

- Heiska-salin peltikatteiden huoltomaalaus.
- Takkatuvan teräspeltikatteen uusiminen.

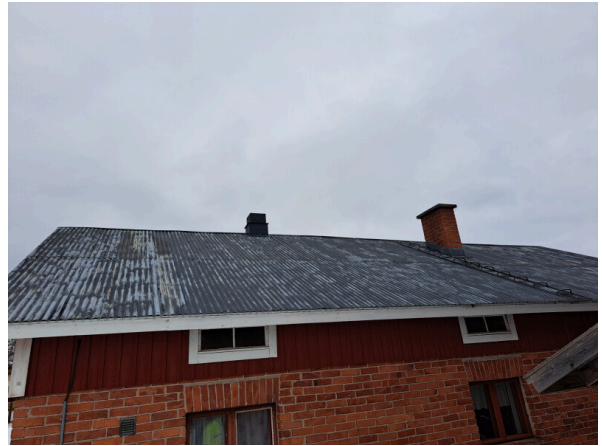
Takkatuvan osalla vesikatteena on teräspeltikate. Peltikate on havaintojen perusteella ikääntynyt. Varaudutaan peltikatteen uusimistarpeeseen. Vesikattorakenteet ovat puuta. Rakennuksessa on tuulettuva ullakko/ yläpohjatila. Lämmöneristeenä on purueriste. Yläpohjatilassa ei havaittu merkittäviä puutteita tai vaurioita.

59. Takkatuvan vesikattoa.
