# ASBESTI- JA HAITTA-AINEKARTOITUS

Pää- ja saunarakennuksen kartoitus

Villa Andania  
Rivelinienpolku 1  
00980 Helsinki

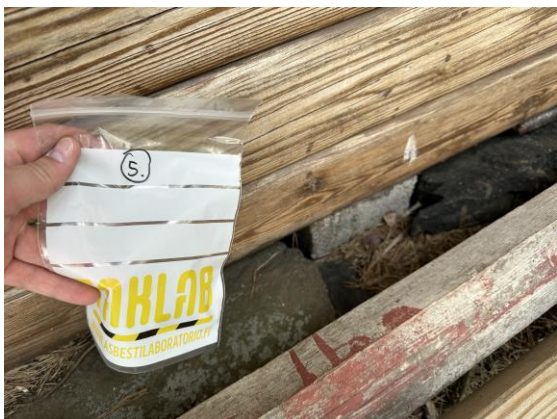
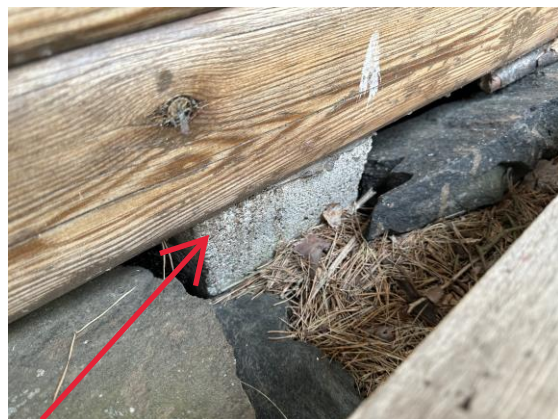
Saunarakennuksen perustuspilariharkkojen sekä alajuoksun välisestä huovasta kerättiin näyte 5. Laboratorioanalyysin perusteella kyseinen materiaali sisältää asbestia.

Määrä: noin 1m<sup>2</sup> (16 perustuspilariharkkoa)

Laatu: V

Kunto: A

Pölyävyys: \*

Kuva 5 ja 6. Saunarakennuksen perustuspilariharkkojen sekä alajuoksun välinen huopa sisältää asbestia.

Asiakkaan näyte-tunnus*	Laboratorion työnumero	Näytetiedot*	Menetelmä VM/EM	Tulos
2	R230522_015	Kattohuopa	VM	Ei sisällä asbestia.
4	R230522_017	Saunarakennus: kattuhuopa x2	VM	Ei sisällä asbestia.
5	R230522_018	Saunarakennus: alajuoksuhuopa	VM	<b>Sisältää asbestia, antofylliitti (sirote).</b>

Toimenpiteet: 0/3

Asbestipitoisten materiaalien purkutyö tulee tehdä asbestivaltuutetun yrityksen toimesta asbestipurkutyömenetelmin. Ajantasainen purkuluparekisteri on osoitteessa <https://asbestipurkuluparekisteri.ahtp.fi/>. Asbestipurkutyön päämenetelmä on osastointimenetelmä. Aikataulutuksessa tulee huomioida lainsäädännön vaatiman jälkimittauksen analysointi-aika. Vasta puhtaan näytetuloksen jälkeen osastointi voidaan purkaa. Lisäksi työtä suunniteltaessa on huomioitava turvallisen asbestipurkutyön periaatteet, mitkä velvoittavat rajoittamaan kulkua asbestipurkutyöalueella.

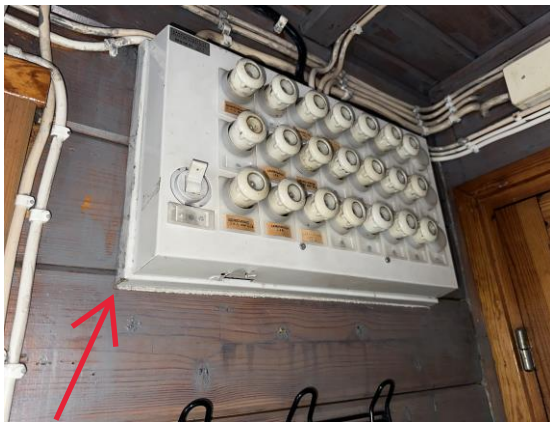
Saunarakennuksen sähkötaulun taustalla havaittiin vaalea massamainen levy, joka todetaan asbestia sisältäväksi materiaalitekniisten ominaisuuksiensa ja rakennusajankohdan perusteella kartoituksen pätevyyyteen perustuen. Massalevyssä on käytetty lähdekirjallisuuden perusteella vaaleita asbestilajikkeita.

Määrä: noin 0,2m<sup>2</sup>

Laatu: V

Kunto: A

Pölyävyys: \*\*

Kuva 7. Sähkötaulun massalevy sisältää asbestia.

Toimenpiteet: 0/1

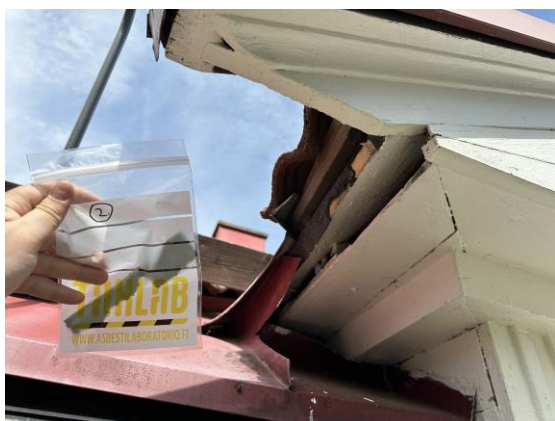
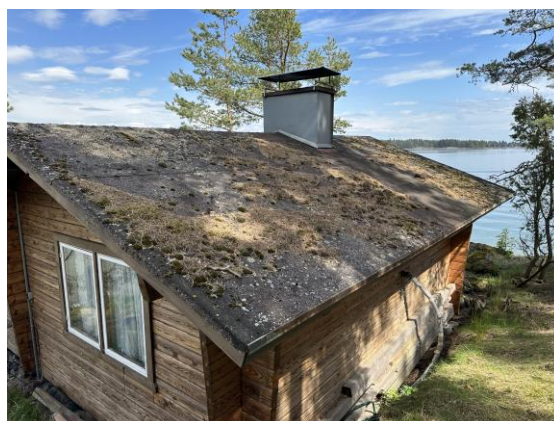
Päärakennuksen kattohuovasta kerättiin näyte 2 sekä saunarakennuksen huovista näyte 4. Laboratorioanalyysien perusteella kyseiset materiaalit eivät sisällä asbestia.

Kuvat 8 ja 9. Pää- ja saunarakennuksen kattohuovat eivät sisällä asbestia.

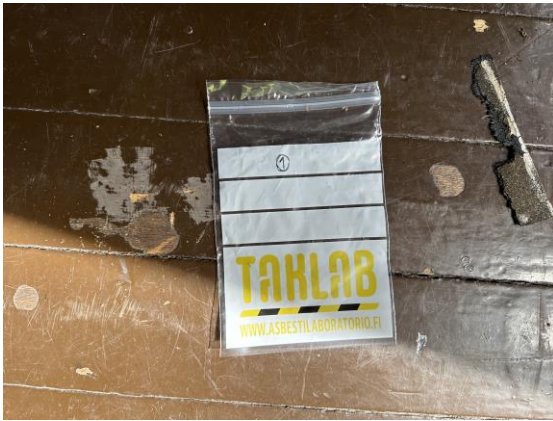
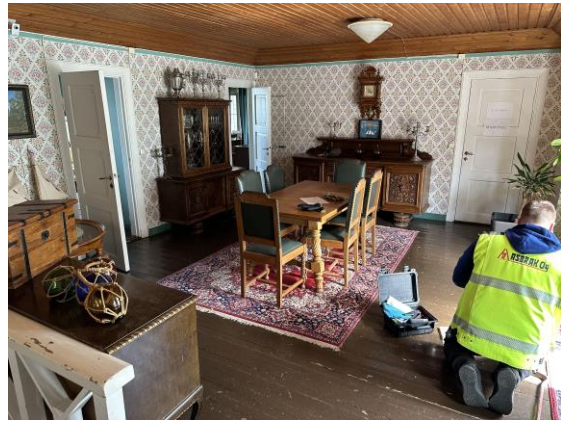
2.kerroksen aulan ruskeasta lattiamaalista teetettiin kartoituksessa raskasmetallianalyysi, näyte 1. Samaa lattiamaalaa on käytetty myös portaissa.

Analyysituloksien mukaan lattiamaa sisältää kobolttia yli vaarallisen jätteen raja-arvon.

Kuva 10 ja 11. 2.kerroksen ruskea lattiamaali sisältää raskasmalleja.

Materiaalinäytteiden perusteella ruskeat lattiamaalit suositellaan käsiteltävänä vaarallisena materiaalina.

Toimenpiteissä tulee huomioida työalueen ilmastollinen rajoittaminen muusta tilasta, työntekijöiden suojautumistaso, jätteiden asianmukainen käsittely ja ulkopuolisten altistumisen rajaaminen. Työalueet eristetään ilmastollisesti muusta tilasta ja alipaineistetaan. Ulkopuolisten kulku työalueelle estetään. Työntekijöiden henkilökohtaiseen suojautumiseen kuuluu kertakäyttöinen suojavaatetus ja -käsineet ja vähintään A2/P3-luokan suodattimella varustettu puhallinvaamari. Maalin poistotyössä käytetään poistoilmalla varustettuja hiomalaitteita. Työalueen puhdistus tehdään imuroimalla HEPA-suodattimella varustetulla imurilla.

Purkujäte pakataan välittömästi tarkoituksen mukaiseen jättesäkkiin tai tynnyreihin ja merkitään vaaralliseksi jätteeksi. Jäte toimitetaan asianmukaiselle jätelaitokselle vaarallisena jätteenä.

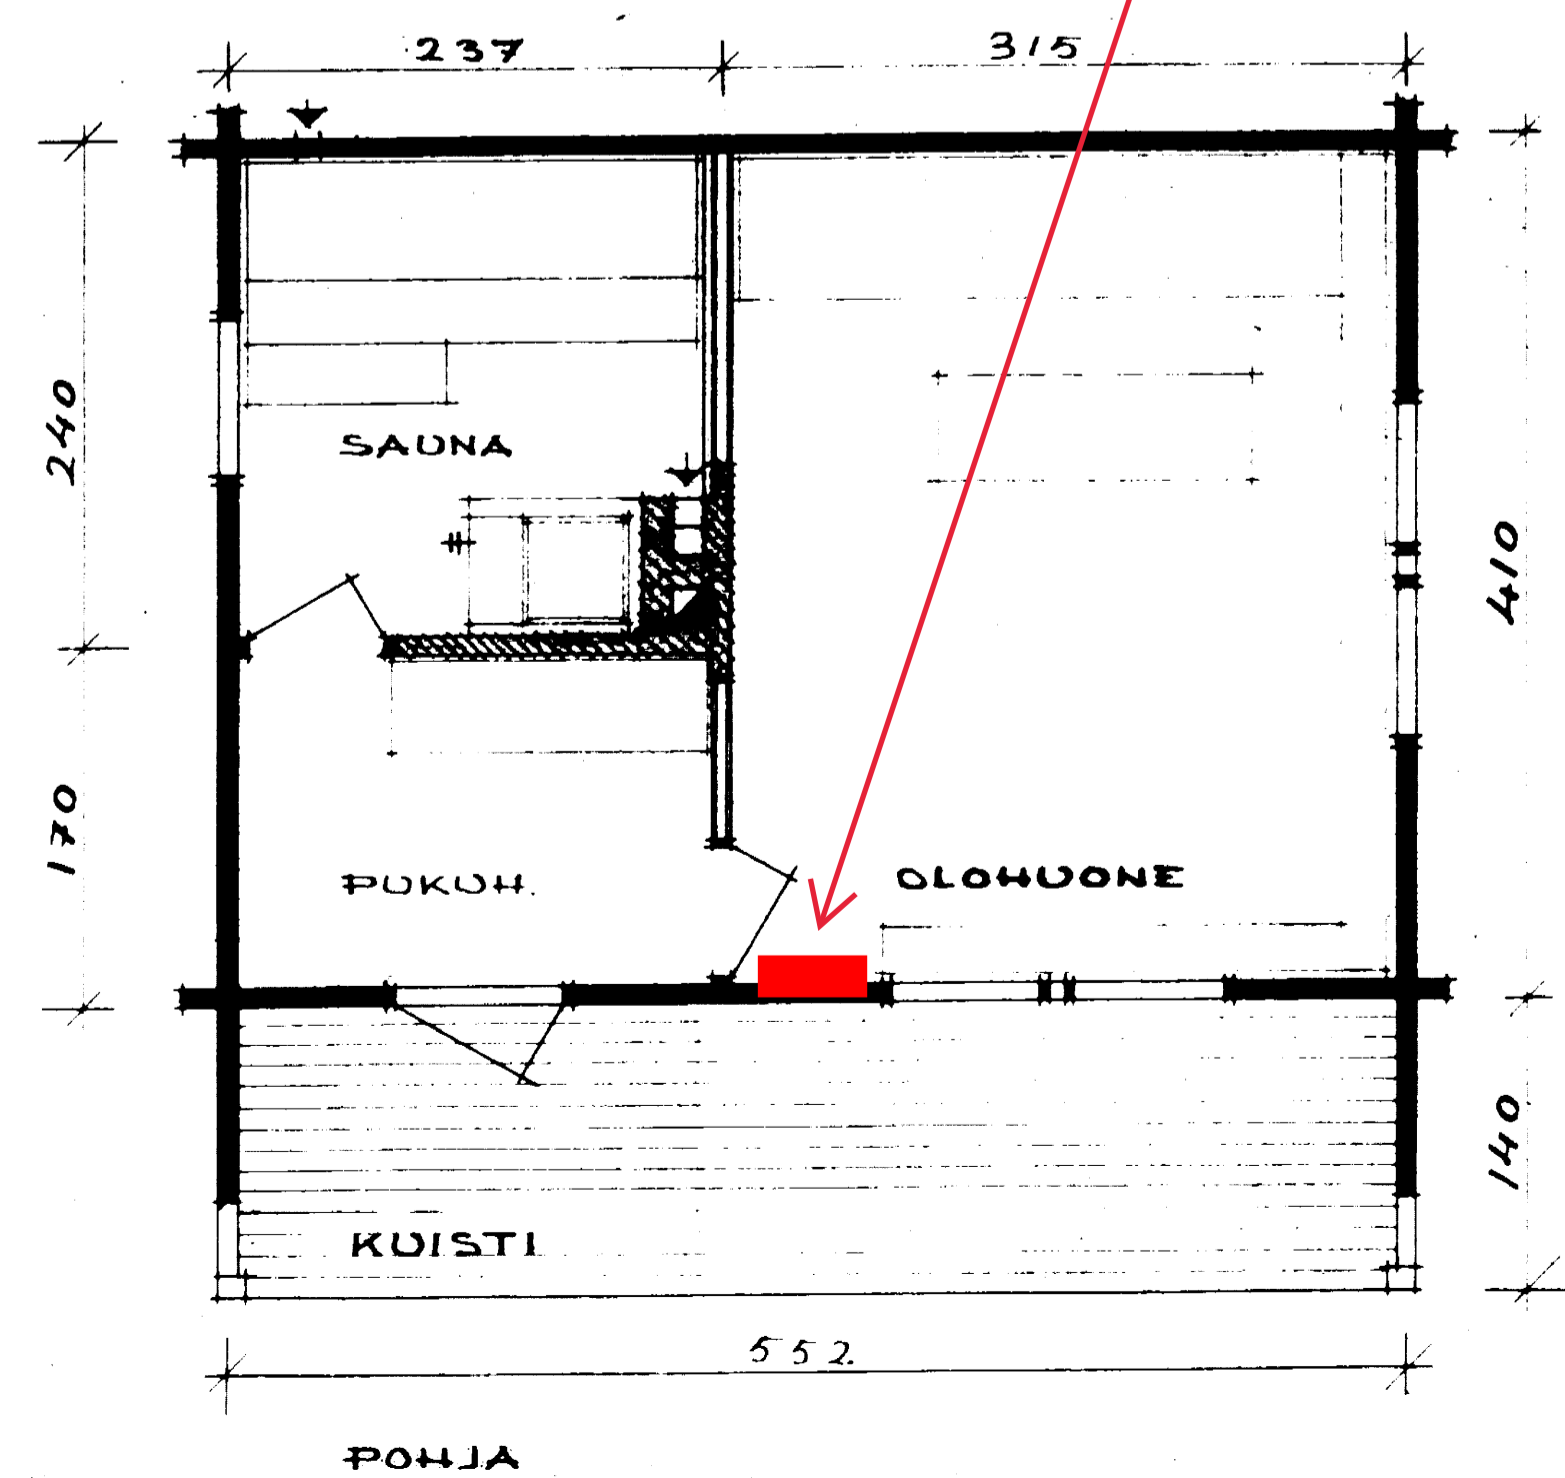
Asbestipitoinen sähkötaulun taustan massalevy

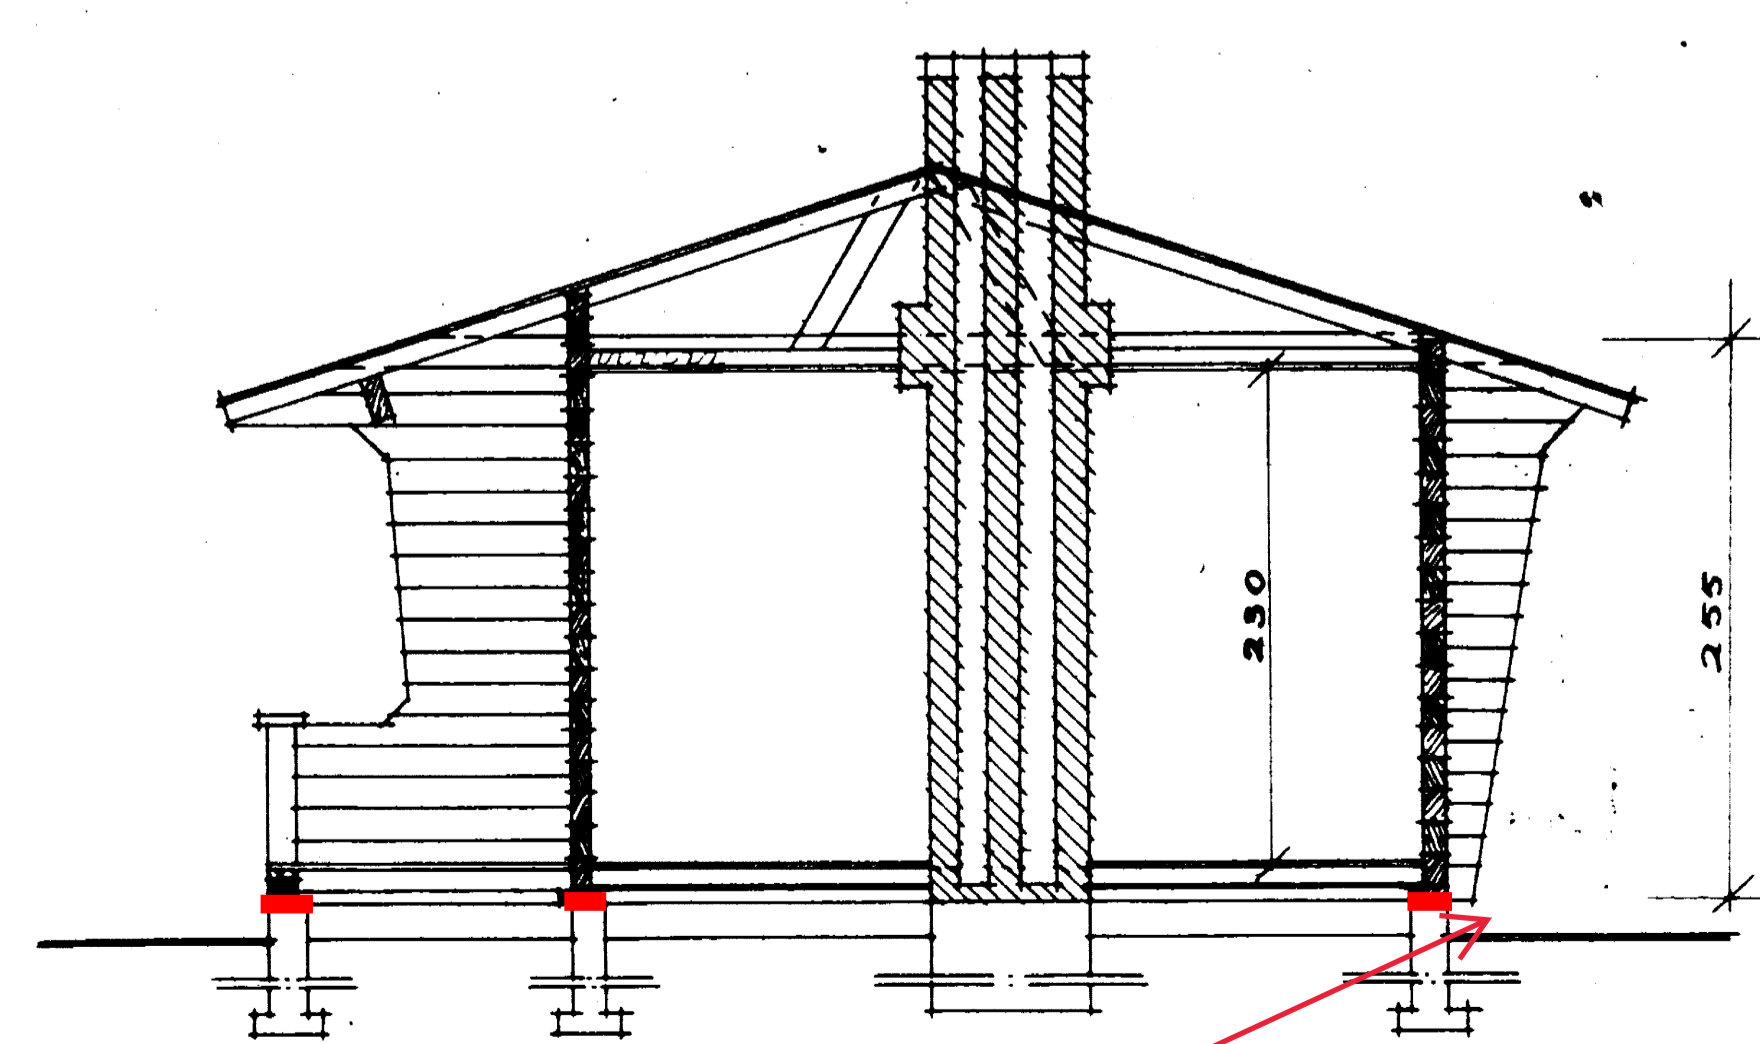
Asbestipitoista huopaa alajuoksun ja perustuksen välissä
