KORJAUSTARVEKATSELMUS

Villa Andania
Rivelinienpolku 1, 00980 Helsinki

4.4.2023

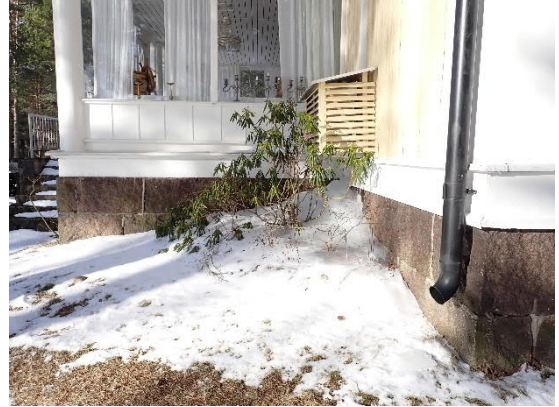
Kuvat 2 ja 3. Rakennuksen vierustalla on osin kallio näkyvässä ja vesikaton sadevedet on ohjattu syöksytorvilla rakennuksen vierustalle. Takasivulla ilmalämpöpumpun kondenssivedet ovat jäätyneet rakennuksen vierustalle.

Tutkimusten yhteydessä havaittiin ulkopuolen vedenohjautuvuudessa puutteita, jotka lisäävät ulkoseinien, sokkeleiden ja tuulettuvan alustilan kosteusrasitusta. Katto- ja sadevedet ovat ohjattu syöksytorvilla rakennuksen vierustalle sekä saunarakennuksen ja

- Vesikaton ja erkkereiden / kuistien katosten sade- ja sulamisvesien ohjaaminen hallitusti pois vesikatolta ja rakennuksen vierustalta.
- Kasvillisuuden poistaminen / siirtäminen kauemmas rakennuksen vierustalta.
- Päärakennuksen koillisnurkalla maanpinnan muokkaukset siten, että rakennuksen kivijalka on nykyistä paremmin maanpinnan yläpuolella.

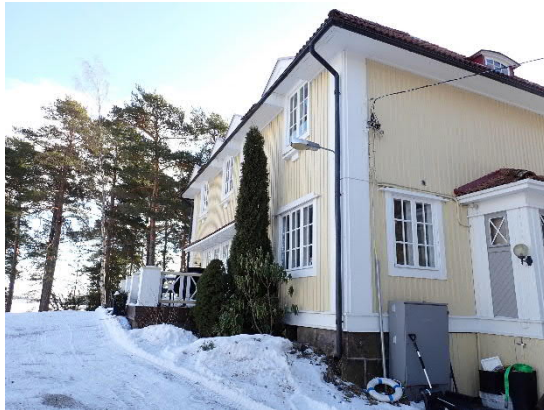
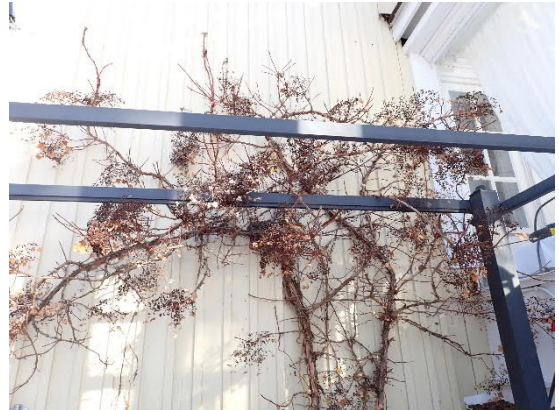
Kuvat 4. ja 5. Rakennuksen vierustalla on kasvillisuutta paikoin ja ulkoseinälle yltävä köynnös.

kuistien vesikatolta hallitsemattomasti pois vesikatolta. Näistä aiheutuu kosteusrasitusta rakenteisiin. Lisäksi päärakennuksen vierustalla on kasvillisuutta ja ulkoseinälle yltävä köynnös. Nämä lisäävät kosteusrasitusta rakenteisiin.

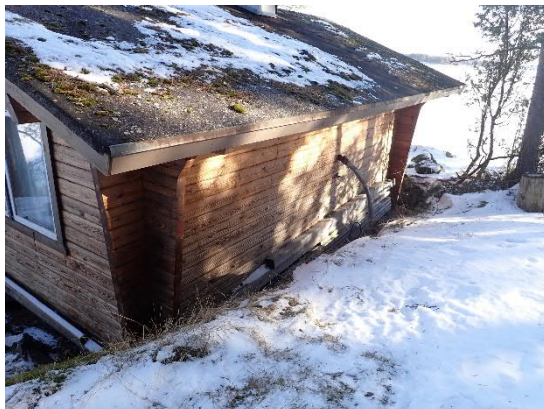
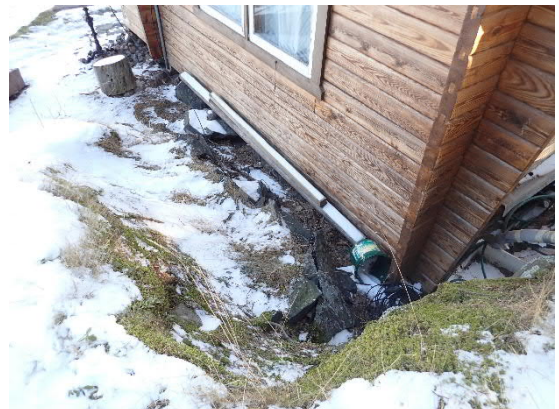
Kuvat 6 ja 7. Saunarakennuksen takasivulla ja päädyissä kallio viettää rakennukseen päin eikä vesikaton sade- ja sulamisvesiä ole ohjattu hallitusti pois vesikatolta / rakennuksen vierustalta.

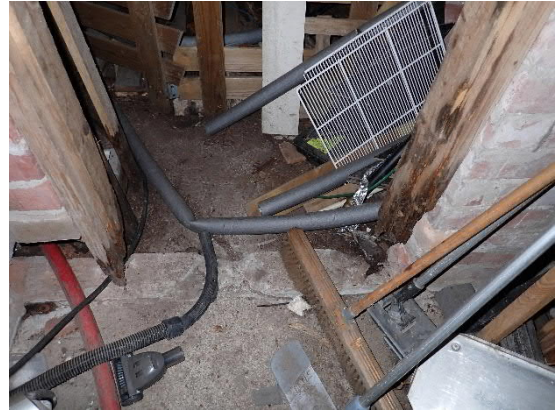
Kellarin oviaukkojen puukarmien alaosissa ja lattian betonipintaa vasten olevissa puurakenteissa havaittiin tummentumaa ja kosteusvaurioita.

Kuva 9. Kellaritilojen lattia on betonirakenteinen. Seinät ovat tiiltä. Puurakenteissa havaittiin vaurioviitteitä.

- Päärakennuksen kellarin maanvastaisen rakenteiden korjaus riippuu tilojen tulevasta käyttötarkoituksesta. Mikäli kellarikerroksen tiloihin halutaan käyttötiloja, rakenteiden toteutustapa ja kunto tulee selvittää ja suunnitella mahdolliset korjaustoimenpiteet kuntotutkimusten tulosten perusteella. Suositeltavaa kuitenkin on eloperäisen aineksen poistaminen kellaritiloista.

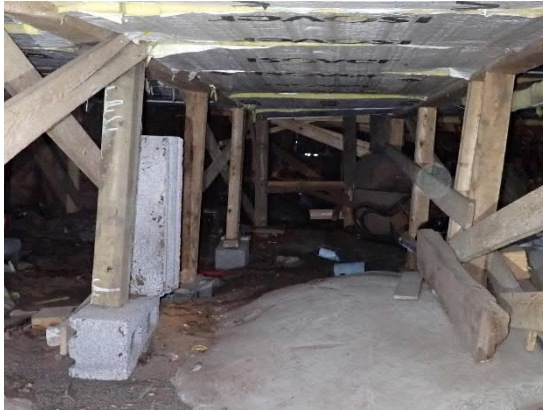
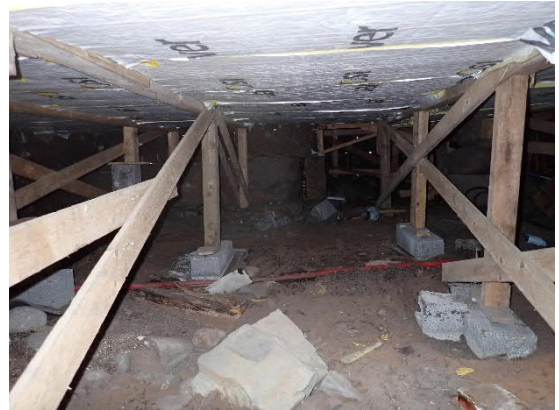
Puu- ja kivirakenteiden välissä ei havaittu kaikilta osin kapillaarikatkoa. Lisäksi alapohjan tukipuut ovat paikoin suoraan kosketuksissa maapohjan kanssa, jolloin puurakenteisiin kohdistuu riski maaperän kosteudesta ja puurakenteissa oli havaittavissa tummentumaa / kosteusjälkiä.

Kuvat 12 ja 13. Ryömintätilaa. Alapohjarakenteen puurakenteet ovat osin kosketuksissa suoraan betonirakenteisiin / maapohjaan.

- Suositellaan alapohjarakenteen ja eristetilan kunnan selvittämistä kuntotutkimuksin ja sen jälkeen ryömintätilan kunnostamista (kosteusvaurioituneet puurakenteet, alapohjarakenteen tuenta) erillisen suunnitelman mukaan. Samalla suositellaan ylimääräisen tavaran poistamista ryömintätilasta ja luonnonkivisokkelin kunnostamista (saumat). Saumojen kunnostamisen yhteydessä tulee tarvittaessa lisätä tuulettumista, jottei alapohjatilan tuulettuvuutta heikennetä

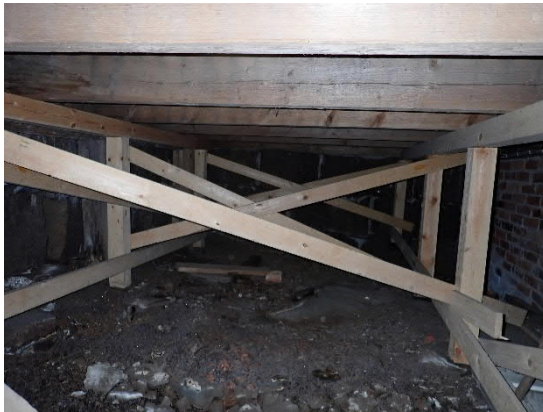
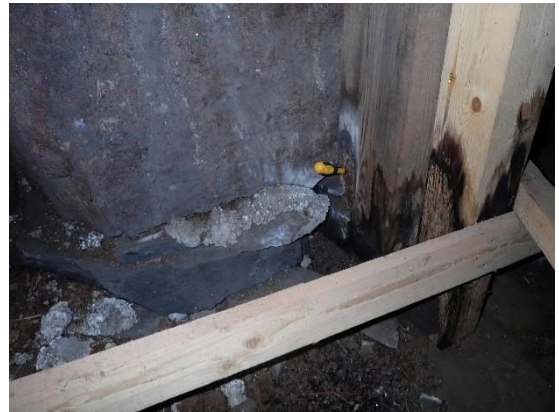
Ryömintätallassa, erityisesti takasivun kuistin puolella, puurakenteissa havaittiin tummentumaa / kosteusjälkiä sekä paikoin pehmenemistä pistopiikillä kokeiltuna.

Kuvat 16 ja 17. Ryömintätilaa takasivun kuistin alla, kosteusvaurioita puurakenteissa.

Päärakennuksen ryömintätilassa havaittiin paikoin kosteus- ja lahovaurioita sekä kosteusjälkiä alapohjarakenteen alapinnassa. Alapohjarakenteen eristetilan kunnosta ei ole tietoa. Alapohjan läpiviennit eivät ole tiiviit, jolloin maaperässä / rakenteissa olevat epäpuhtaudet pääsevät ilmavuotojen mukana sisäilmaan.

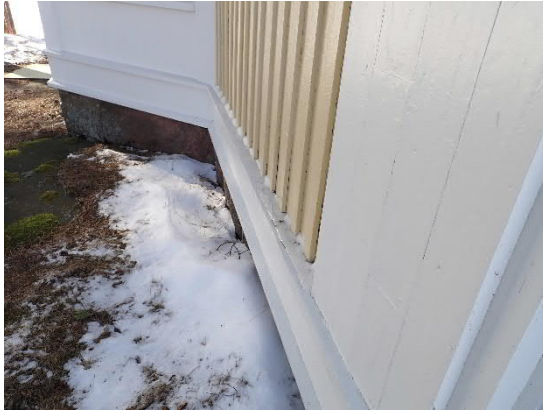
Puuverhouksen alaosassa oleva vaakalista on tasainen, jolloin lumi ja kosteus jää helposti sen päälle aiheuttaen kosteusrasitusta ulkoseinien alaosiin. Ko. kohdilla ei pääsääntöisesti kuitenkaan havaittu vaurioviitteitä.

Kuva 26. Ulkoseinän alaosassa oleva vaakalista on tasainen ja siihen kertyy helposti lunta.

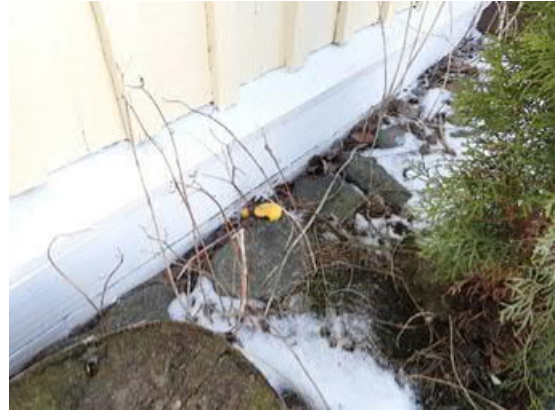
Etusivulla rakennuksen sokkelikorko on takimmaisen nurkan kohdalla matala ja ulkoseinän alaosa ja puurakenteet ovat lähellä maanpintaa / maanpinnan tasalla. Ko. kohdassa puurakenteissa havaittiin pehmenemistä.

Kuva 27. Etusivulla ulkoseinän alaosan puurakenteet ovat lähellä maanpintaa ja niissä havaittiin viitteitä vaurioista.

Sokkelikorko on matala etusivun takimmaisella nurkalla ja ulkoseinän alaosassa ko. kohdalla havaittiin pehmenemistä puurakenteissa. Samoin vesipisteiden kohdalla takasivulla havaittiin vaurioviitteitä puuverhouksen alaosassa.

- Suositellaan maanpinnan tason madaltamista matalan sokkelikoron alueella, mikäli se on mahdollista. Ko. kohdalla kallio on lähellä maanpintaa. Samoin suositellaan kasvillisuuden poistamista ko. kohdalta ja mahdollisuuksien mukaan pintavesien ohjaamista pois rakennuksen vierustalta.
- Suositellaan vaurioituneet puuosat uusittavan ja alusrakenteiden kunto tarkastettavan.
- Saunarakennuksen puuosien osalle suositellaan kokonaisvaltaista huoltokäsittelyä (maalaukset) niiden käyttöä pidentämiseksi.

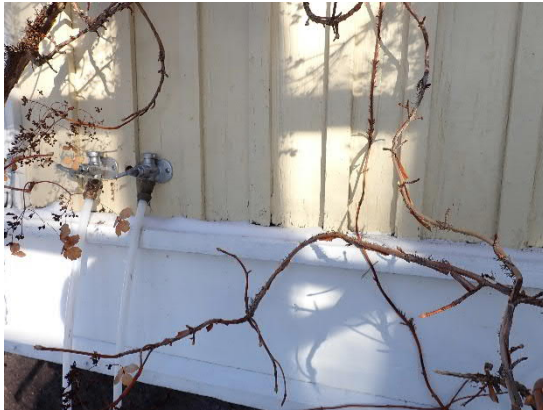
Ulkopuolelta tarkastettuna puuverhous on pääosin vielä hyväkuntoinen. Takasivulla vesipisteiden alapuolella havaittiin pehmenemistä puuverhouksen alaosassa.

Kuva 28. Vesipisteiden kohdalla ulkoseinän alaosan puurakenteissa havaittiin pehmenemistä.

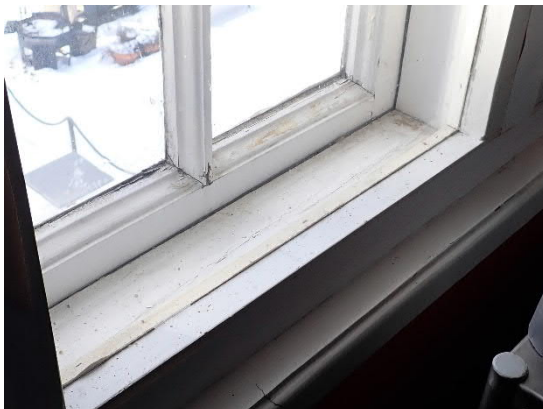
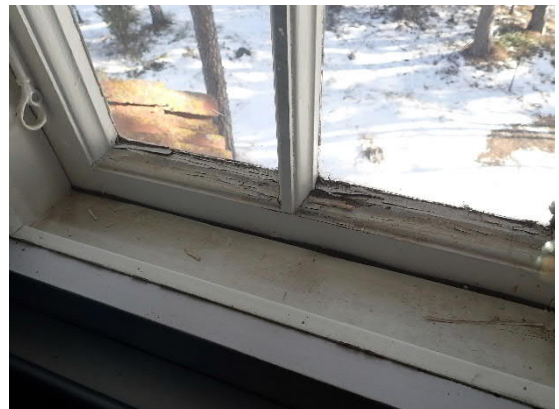
Kuvat 30 ja 31. Sisäpinnoilta ikkunat olivat monin paikoin vielä hyväkuntoisia, muutamasta kohdasta maalipinnoite irtailli.

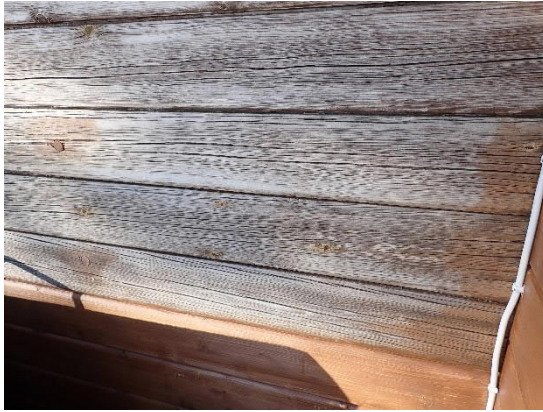
Ulkopuolelta tarkastettuna hirsissä havaittiin halkeilua, erityisesti takapäädystä. Lisäksi hirsipinnoissa havaittiin pinnoitteen kulumista.

Kuvat 38. Saunarakennuksen hirsipinnassa havaittiin halkeilua, erityisesti takapäädyssä.

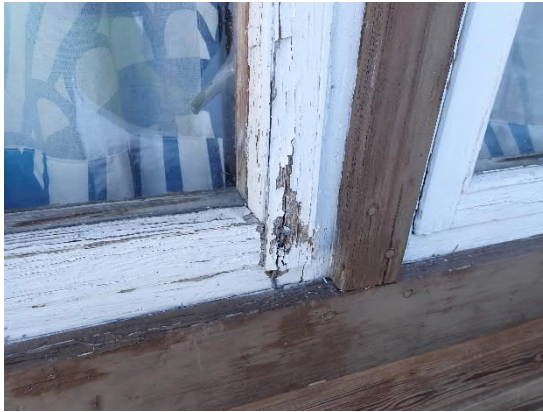
Ikkunat ovat MS-tyyppin yksi-/kaksipuitteisia ja yksi-/kaksilasisia puuikkunoita. Ikkunoiden puuosissa havaittiin huoltotarvetta.

Kuva 40. Ikkunoissa havaittiin kunnostustarvetta (saunarakennus).

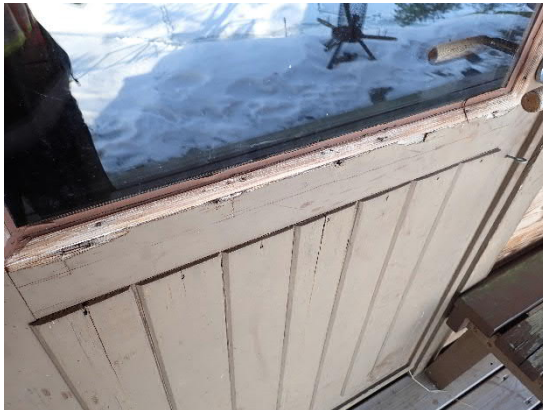
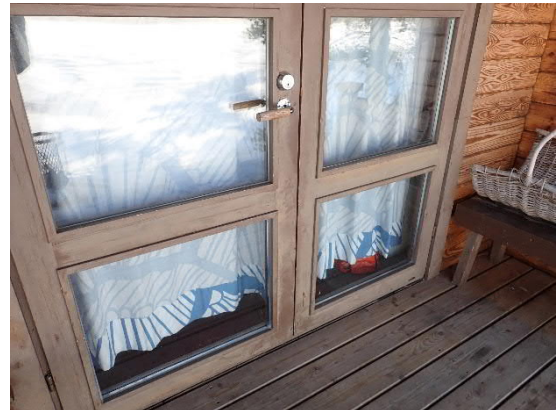
Ulko-ovet ovat lasiaukollisia puuovia. Ulko-ovien puupinnoissa havaittiin pinnoitteen kulumista.

Kuvat 42 ja 43. Ovien puuosissa havaittiin huoltotarvetta (saunarakennus).

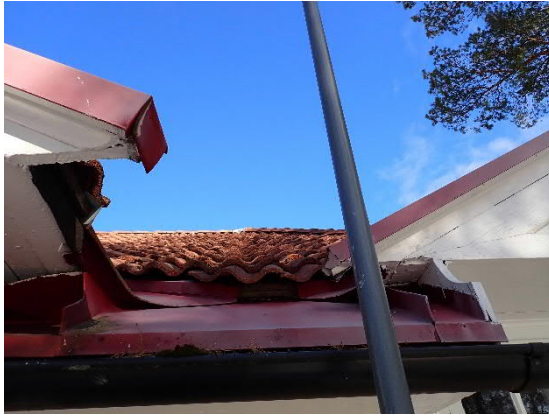
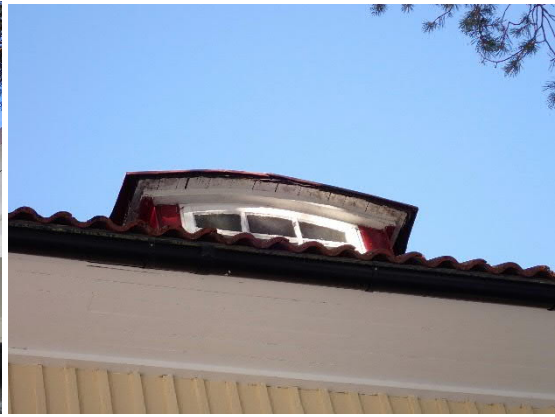
Kuvat 48. ja 49. Päärakennuksen vesikattoa ja kattolyhty, jonka puurakenteissa havaittiin haristumista.

- Suositellaan vaurioituneen räystään puurakenteiden uusimista ja alusrakenteiden kunnan tarkastamista. Samoin suositellaan kattolyhtyjen puurakenteiden huoltokäsitteilyä.

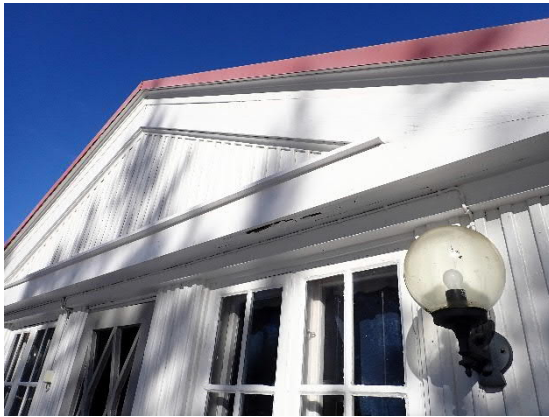
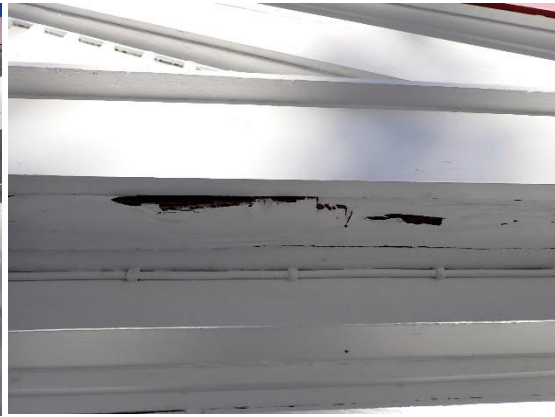
Vesikatolle on kulku takasivulla parvekkeen vieressä olevien talotikkaiden kautta. Vesikattoa tarkasteltiin maasta käsin ja parvekkeelta johtuen vesikaton liukkaudesta. Räystäslaudoituksessa parvekkeen kohdalla havaittiin lahovaurioita. Lisäksi kattolyhtyjien puurakenteissa havaittiin paikoin haristumista / pinnoitteiden kulumista.

Kuvat 50. ja 51. Parvekkeen kohdalla räystäällä havaittiin puurakenteissa kosteusvaurioita.

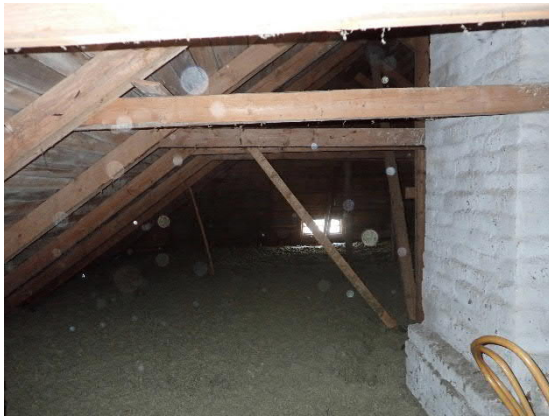
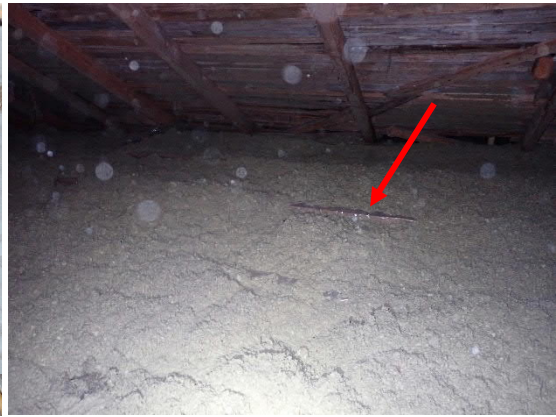
Yläpohjatilassa havaittiin puhallusvillan alla muovi laudoituksen päällä. Lisäksi puhallusvilla oli paikoin lähellä räystäitä, jolloin se voi tukkia tuuletusreitit.

Kuvat 54. ja 55. Yläpohjatilaa. Puhallusvillan alla havaittiin muovi.

Vesikattoa ei voitu tarkastaa vesikaton liukkauden vuoksi. Vesikaton ja yläpohjarakenteiden korjaushistoriasta ole tietoa. Yläpohjatilassa puhallusvillan alla on muovi, jolloin kosteus voi tiivistyä muovin ja alapuolisten rakenteiden väliin. Hormin vesikattoläpivienti ei ollut tiivis ja sivuhormin tiiliä oli osin irti.

- Yläpohjatilassa suositellaan muovin vaihtamista ilmansulkupaperiin. Samalla suositellaan huolehdittavan, ettei puhallusvilla tuke rästysillä mahdollisia tuuletusreit-tejä.

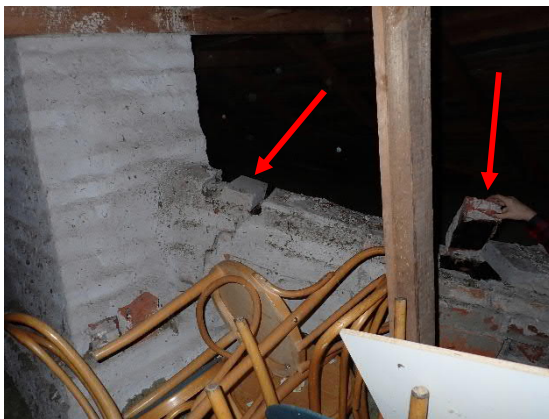
Yläpohjatilassa havaittiin sivuhormin osalla tiiliä olevan irti, joten ko. hormi ei ole käytökelpoinen.

Kuva 56. Hormin sivuhaaran tiilet olivat osin irti.

- Tällä hetkellä käyttämättömien hormien mahdollista käyttöönottamista ennen, tulee hormien kunto tarkistaa nuohoojan tai muun asiantuntijan toimesta. Ainakin yhdessä sivuhormissa havaittiin selkeitä puutteita, jotka tulisi joka tapauksessa korjata (irtonaiset tiilet).

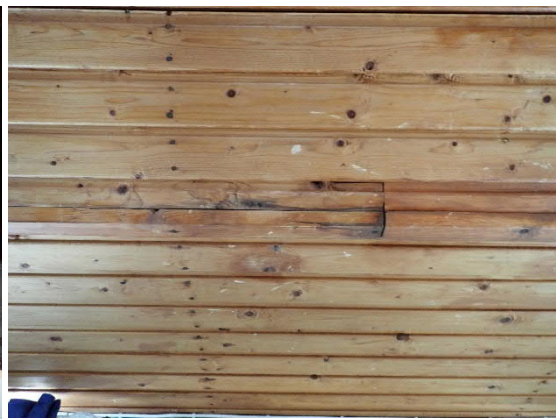
Sisätilojen puolelta parvekkeen puoleisella sivulla sisäkattojen paneeleissa havaittiin olevan kosteusjälkiä. Samoin rakennuksen toisella sivulla ns. toimistohuoneen kome-ron katossa havaittiin kosteusjälkiä.

Kuva 57. 2. kerroksen sisäkattopaneeleissa havaittiin kosteusjälkiä.

- Suositellaan vaurioituneet (kosteusjäljet) sisäkattorakenteet uusittavan ja alusrakenteiden kunto selvitetävän.
- Parvekkeen alapuolisen kuistin vesivuodon syy tulee selvittää ja rakenteet korjata. Parvekkeen osalla olevan ylösnostopellin liittymä ulkoseinään tulee tiivistää.

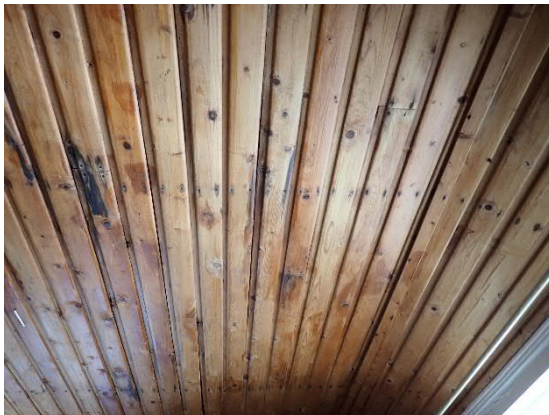
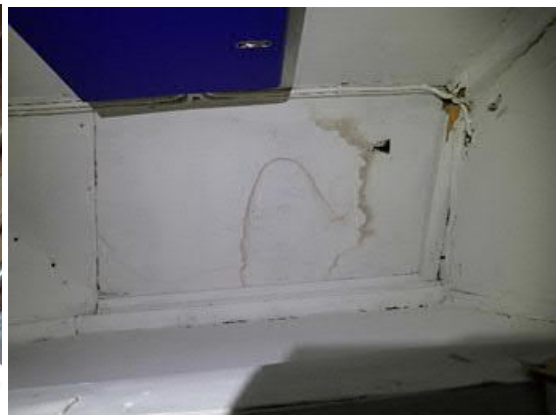
Kuvat 58. ja 59. 2. kerroksen sisäkattopinnoissa havaittiin kosteusjälkiä.

Sisäkattopinnoilla havaittiin vanhoja kosteusjälkiä ja käyttäjän kertoman mukaan parvekkeen alla olevan kuistin katon osalla on ollut vesivuotoa.

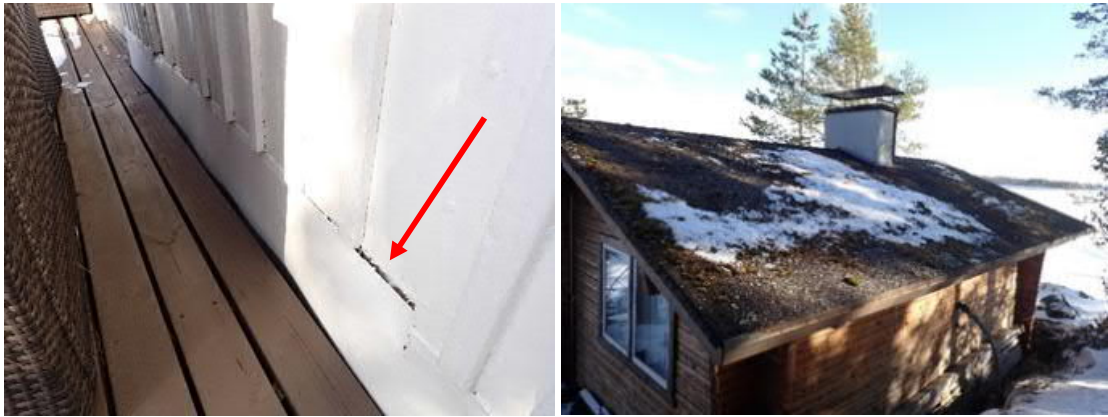
Kuva 60. Parvekkeelta havaittiin, että pellin ylösnosto ulkoseinää vasten ei ollut tiivis yläreunasta.

Kuva 61. Saunan vesikatolla oli sammalta ja roskia.

- Huopakate parvekkeen alapuolella on teknisen käyttöikänsä lopussa, joten sen kuntoa tulee seurata.
- Suositellaan saunarakennuksen vesikaton puhdistamista ja samalla kunnan tarkastamista. Huopakate on teknisen käyttöikänsä päässä ja sen kuntoa tulee seurata säännöllisesti vuosihuoltojen yhteydessä. Lisäksi suositellaan kulku- / tarkastusluukun tekemistä saunarakennuksen yläpohjatilaa ja tilan tarkastamista.
