ASUNTOKAUPAN KUNTOTARKASTUS

OSOITTEESSA: Kaskenkatu 3, 20700 Turku

1.8.2024
Mika Salminen, RI

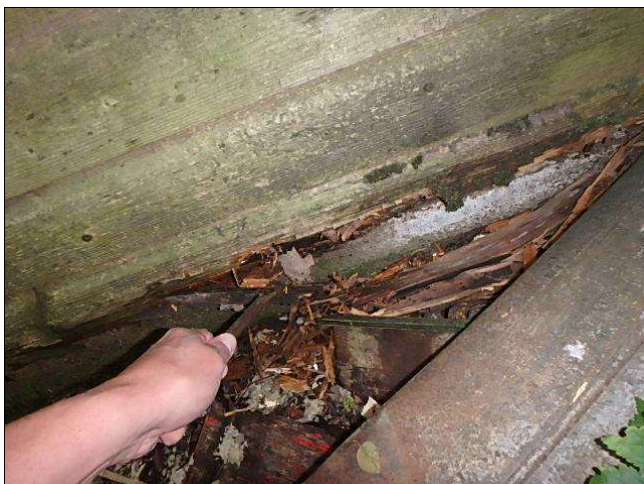
Kuva 1 L-rakennuksen takasivulla alin hirsirakenne vaurioitunut.

- L-mallisen rakennuksen alapohja ja ulkoseinien alaosat edellyttävät huomattavan laajoja korjaustoimenpiteitä. Rakenne on laajalti sortunut ja katon osittaisen sortumisen ja vuotamisen vuoksi rakenteet ovat jatkuvalla huomattavalla kosteusrasituksella. Lisäksi hirsirunko ja hirsirungon alaosat ovat laajalti vaurioituneet kosteudesta. Säästettävää rakennetta alapohjassa on lähinnä tarkastushetkellä käytössä olleen asunnon päässä rakennusta, muilta osin rakennusta mahdollisesti säästettävät rakenteet tulee kartoittaa erikseen.

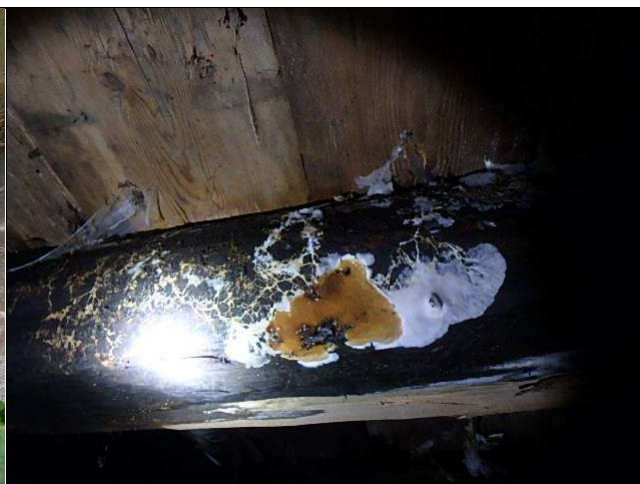
Kuva 2 L-rakennuksen alapohjarakenteissa lahoittajasienen kasvua.

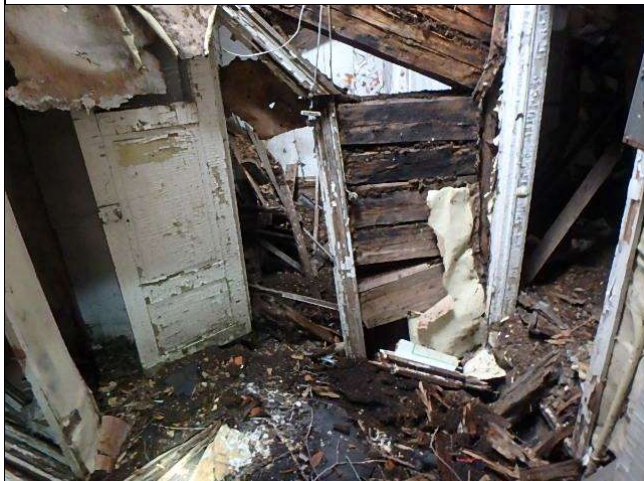
Kuva 3 Sortuneita rakenteita L rakennuksen keskiosalla.

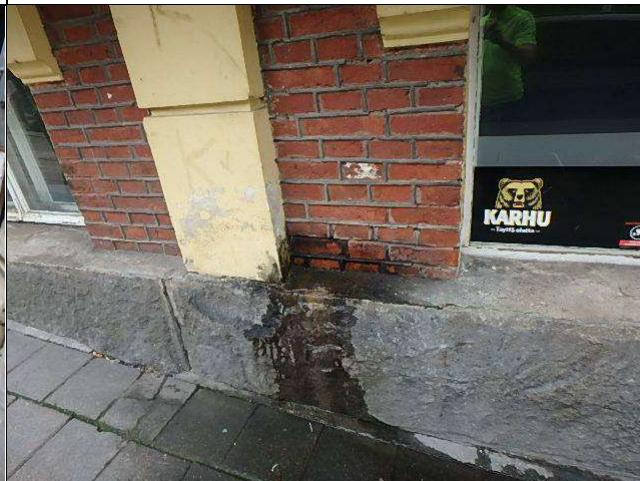
Kuva 4 Kaskenkadun suuntaisen rakennuksen jäähdytyslaitteista tippuu vettä sokkelirakenteen päälle.

- Pintavauriot sokkelirakenteissa Kaskenkadun puoleisilta sivuilta on suositeltavaa korjata laajempien vaurioiden ehkäisemiseksi.
- Jäähdytyslaitteiston kondenssivedet on suositeltavaa ohjata sokkelirakenteen ulkopuolelle. Sokkelirakenteen päälle tippuva vesi lisää rakenteeseen kohdistuvaa kosteusrasitusta

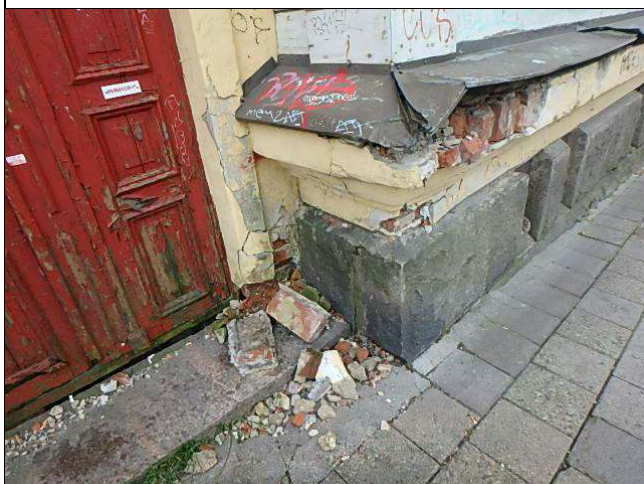
Kuva 5 Kaskenkadun suuntaisen rakennuksen sokkelirakenteessa vaurioitumista.

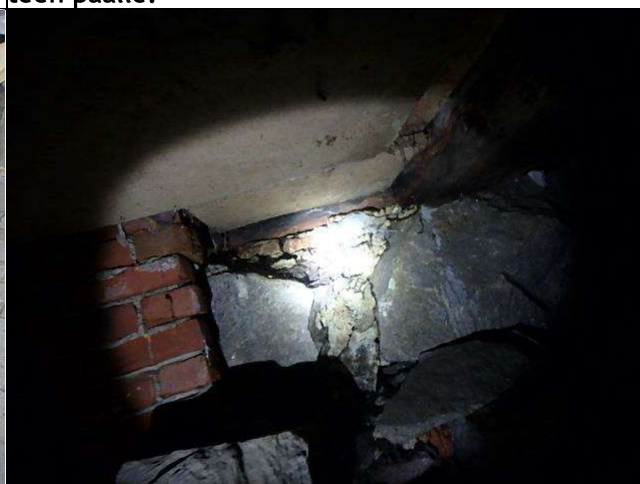
Kuva 6 Vuotavasta syöksytorvesta ohjautuu vettä ulkoseinän alaosaan.

- Kaskenkadun suuntaisen rakennuksen vuotavat syöksytorvet on suositeltavaa kunnostaa pikaisesti laajempien vaurioiden ehkäisemiseksi sekä vaurioiden laajuuden kartoittamiseksi rakennuksen päädyssä ulkoseinän panelointia on suositeltavaa avata siten, että alin hirsikerta voidaan tarkastaa ja tarvittaessa korjata. Lisäksi keskivaiheilla olevan sisäänkäynnin vierestä lattiarakennetta on suositeltavaa avata kohdasta josta katto/ syöksytovi on vuotanut vettä tilan lattialle.

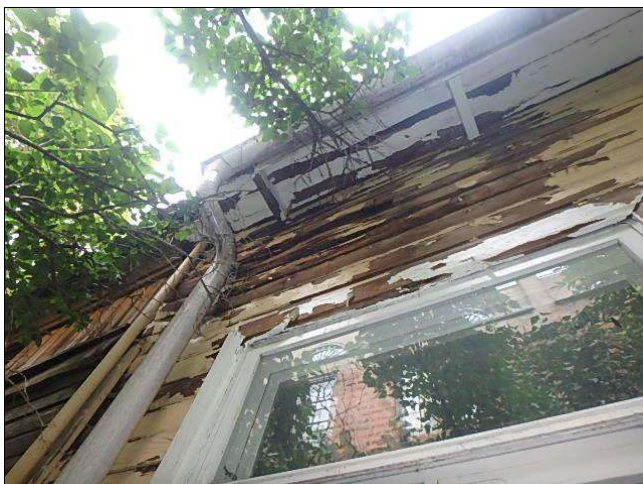
Kuva 7 L-rakennuksen takana räystäskouru/ vesikate vuotaa vettä ulkoseinälle

TOIMENPIDESUOSITUKSET		
<ul style="list-style-type: none"> Kattovesien poisto on yksi tärkeimmistä rakennuksien kosteustekniseen toimivuuteen vaikuttavista seikoista. Räystäskourut ja loiskekaivot on suositeltavaa puhdistaa vuosittain. Vuotavat syöksytorvet ja kourut tulisi kunnostaa pikaisesti vaurioiden laajenemisen estämiseksi. Rakennuksissa yleisesti vesikatteet ovat heikossa kunnossa ja niiden uusiminen on kattovesien poistojen ohella suositeltavaa uusia pikaisesti. Kattovedet on suositeltavaa ohjata hallitusti vähintään 3m etäisyyteen rakennuksesta. Suositeltavinta olisi ohjata kattovedet erillisellä viemäröinnillä hulevesiverkostoon. Kasvillisuus aivan rakennusten vierustoilta on suositeltavaa poistaa. Kasvien lehvästö hidastaa ulkoseinien kuivumista viistosateen jälkeen, kasvien juuret voivat vaurioittaa mm putkirakenteita ja perustusrakenteista lisäksi kasvillisuus tarjoaa suojaa mm jyrsijöille.

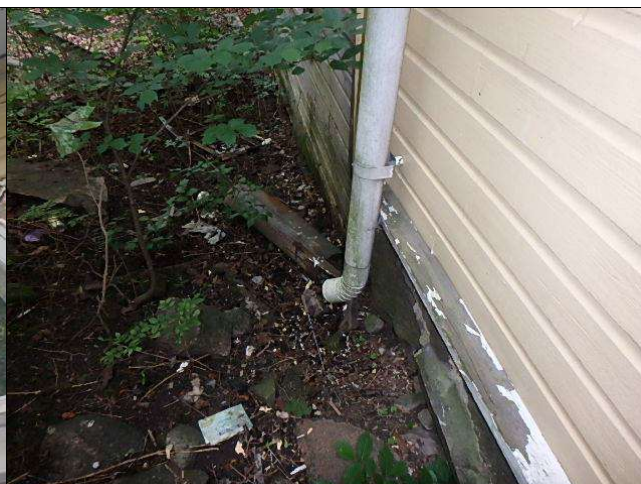
Kuva 8. Kattovedet purkavat rakennuksen vierustalle.

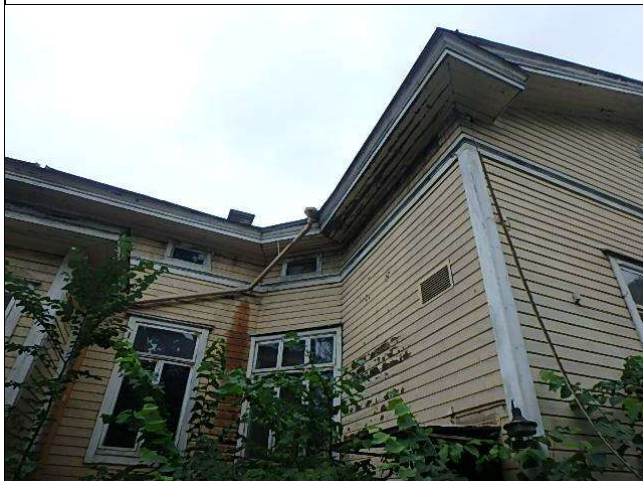
Kuva 9. Kaskenkadun suuntaisen talon syöksytorvi vuotaa vettä talon seinälle.

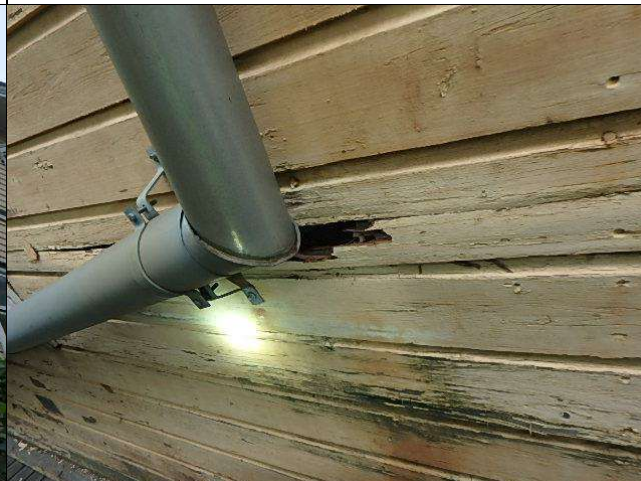
Kuva 10. Syöksytorvi vuotaa Kaskenkadun suuntaisen rakennuksen päädystä.

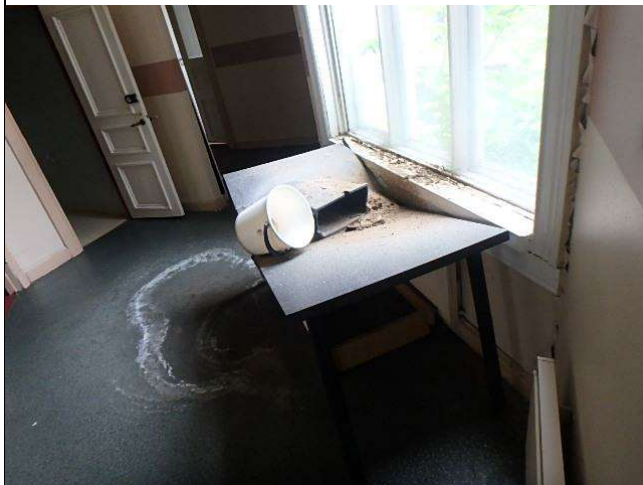
Kuva 11. Vettä vuotanut Kaskenkadun suuntaisen rakennuksen sisätilaan syöksytorvesta tai vuotavasta katosta.

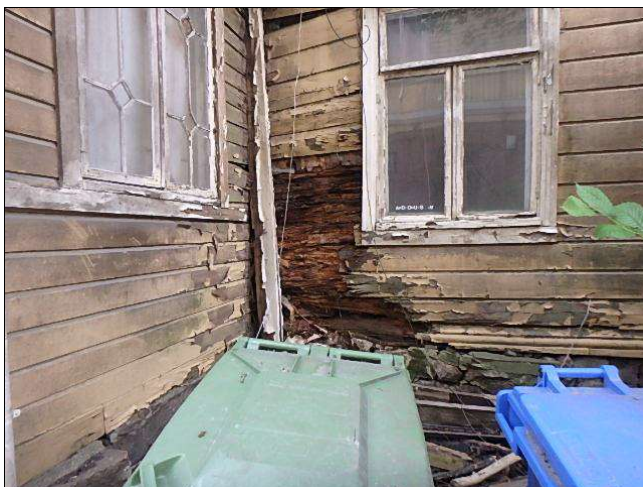
Kuva 12 L-rakennuksen sisänurkassa laajalti lahoa.

- L-rakennuksen hirsirungon vauriot on suositeltavaa kartoittaa tarkemmin. Vaurioita rakenteissa on laajalti ja vauriot edellyttävät korjausta. Osa rakennuksesta on sortunut eikä vaurioiden tarkempi kartoittaminen ollut täysin turvallista ennen sortuneiden rakenteiden raivausta.
- Kaskenkadun suuntaisen rakennuksen julkisivupanelointeja on suositeltavaa avata vuotavien syöksytorvien kohdalta ja tarkastaa mahdolliset ulkoseinärakenteen vauriot.
- Julkisivut on suositeltavaa huoltomaalata vaurioiden kartoituksen ja korkauksen jälkeen.

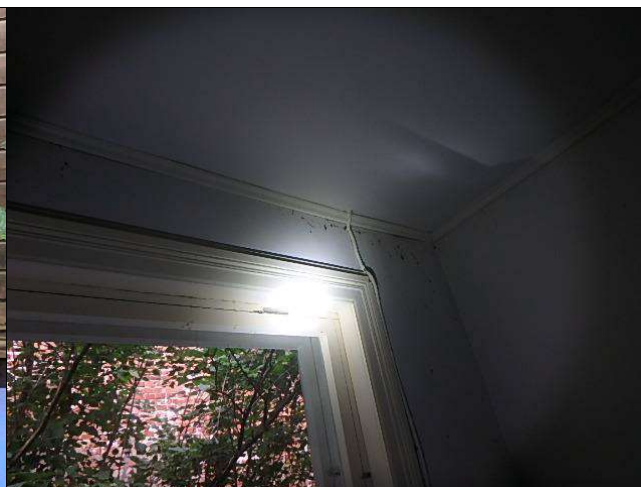
Kuva 13 L-rakennuksessa olevan asunnon ikkunan päälle vuotaa vettä. Purua tms valuu katon ja ikkunan liitoksesta sisätiloihin.

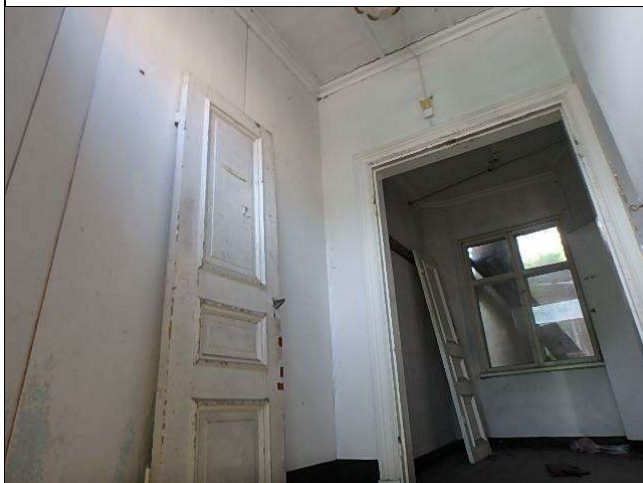
Kuva 14 L-rakennuksen kaskenkadun päädyssä seinien sisäpinnoilla mikrobikasvua.

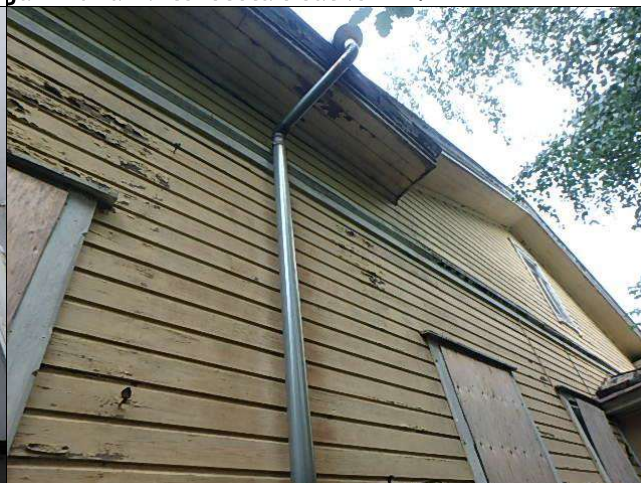
Kuva 15 Kaskenkadun suuntaisen rakennuksen julkisivun maalipinta on vaurioitunutta ja paikoin vettä valunut syksytorvista ulkoseiniin.

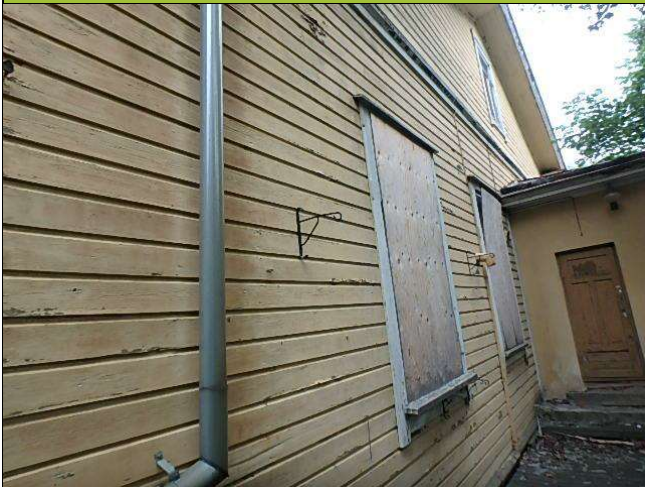
Kuva 16 Kaskenkadun puoleisen päädyn ikkunoita suojattu vanereilla. Vanereiden alta lasituksia rikottu/ rikki.

- Rakennuksien kaikki ikkunat ja ulko-ovet edellyttävät huoltoa ja osa ikkunoista ja ulko-ovista edellyttää jo uusimista. Ikkunoita uusittaessa tulee selvittää mu-seoviraston kanta uusimiseen/ kunnostukseen. Uusittavat ikkunat lähinnä L-rakennuksessa.
- Ikkunoihin on suositeltavaa asentaa lasitukset ennen lämmityskautta ja suojata ikkunat ilkivallalta vaneroinneilla. Ilman lasituksia rakennuksen lämpimänä pitäminen aiheuttaa huomattavaa energiankulutusta.

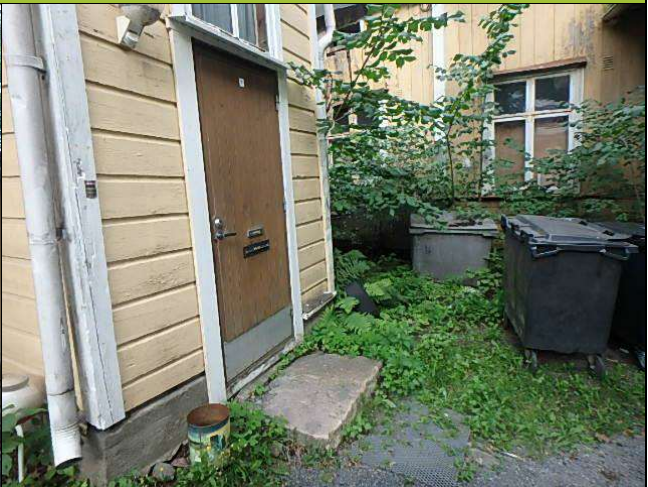
Kuva 17. L-rakennuksen asunnon ulko-ovi on ikkääntynyt.

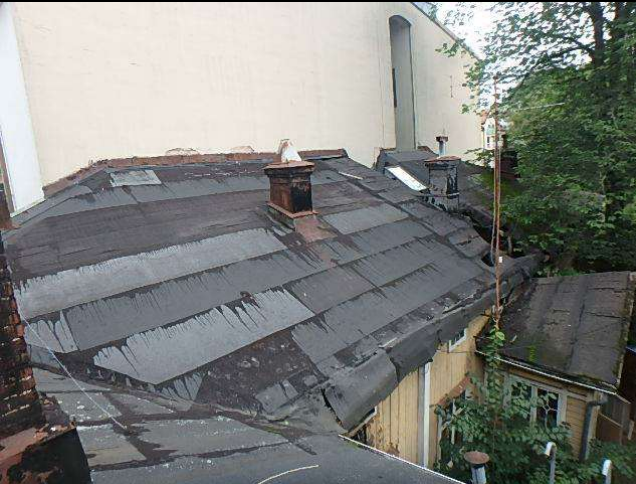
Kuva 18 L-mallisen rakennuksen vesikattoa asuinkäytössä olevasta osasta Kaskenkadun suuntaan, kattorakenteet laajalti romahtaneet.

- Rakennusten vesikatot edellyttävät uusimista. Katteet heikossa kunnossa ja huomattavia rakenteellisia vaurioita on muodostunut lähinnä L-mallisen rakennuksen kattorakenteisiin. Ennen korjauksia tulee kartoittaa tarkemmin L-mallisen rakennuksen kattorakenteiden vauriot ja mahdollisesti säästettävissä olevat rakenteet. Suositeltavaa on tehdä pikaisia paikkakorjauksia lähinnä L-mallisen rakennuksen asuinkäytössä olevan osan savupiippujen läpivienteihin sekä pikaisesti tiivistää Kaskenkadun suuntaisen rakennuksen syöksytorvet sekä jalkarännit ja sisätaite, harjaliitos sekä pienempiä paikkakorjauksia ruostekohtiin.

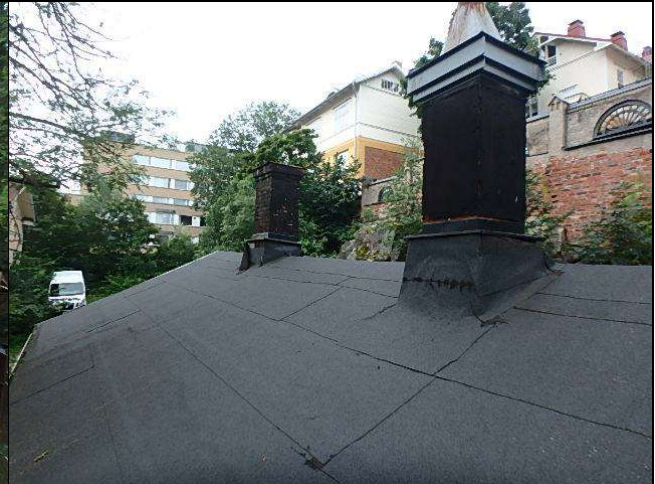
Kuva 19 Asuinkäytössä olevan L-mallisen rakennuksen savupiippujen juurissa ei pellityksiä. Huoppien liitokset piippujen juurissa eivät vaikuttaneet tiiviiltä.

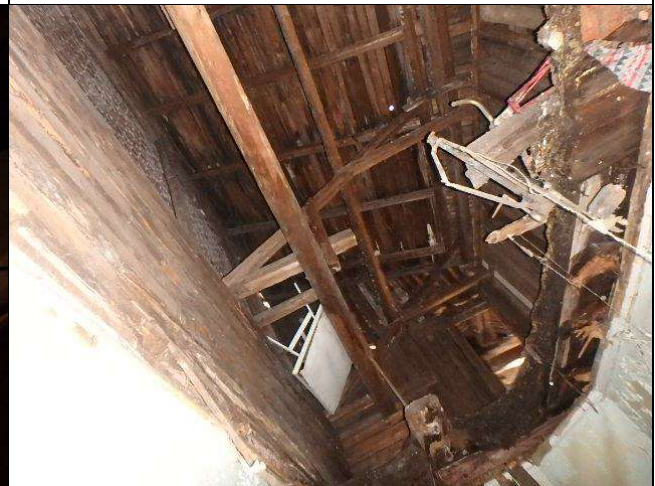
Kuva 21 Yläpohjarakenne sortunut L-mallisen rakennuksen nurkan läheltä.

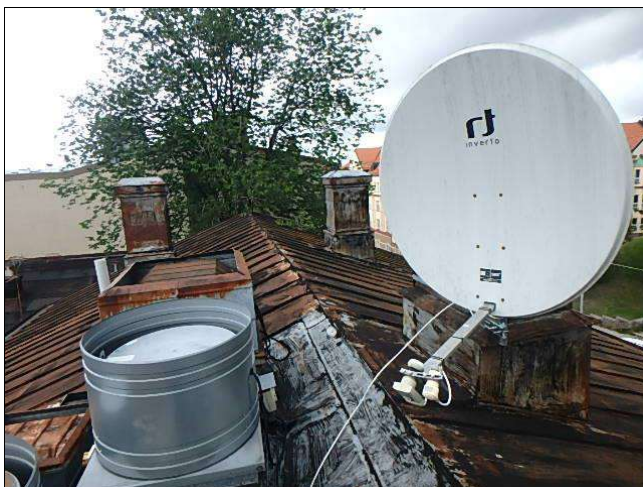
Kuva 22 Kaskenkadun suuntaisen rakennuksen esikattoa. Vesikate on kulunut ja pinnaltaan epäsiisti.

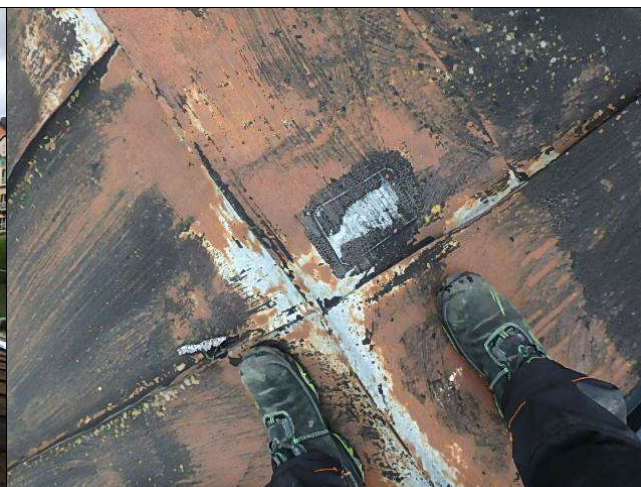
Kuva 23 Kaskenkadun suuntaisen rakennuksen vesikatolla paikkalätkiä.

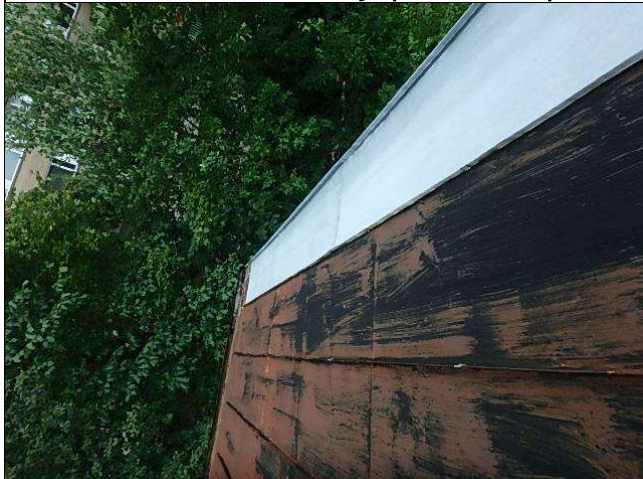
Kuva 24 Kaskenkadun suuntaisen rakennuksen vesikatolla yksittäinen uusittu kattopeltivuota.

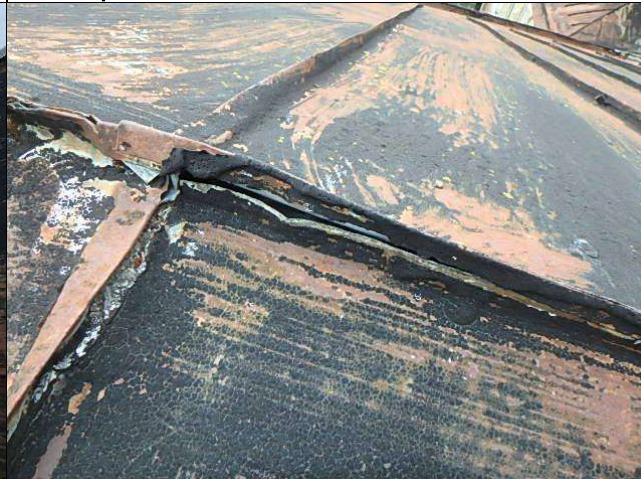
Kuva 25 Harjasauma ei ole tiivis.

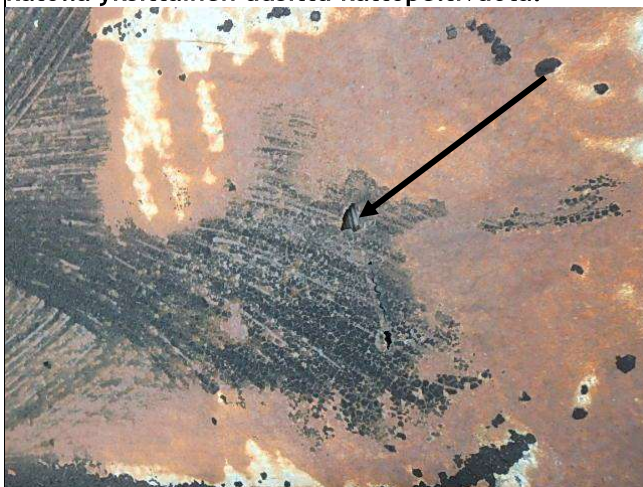
Kuva 26 Pelti puhki ruostunut.

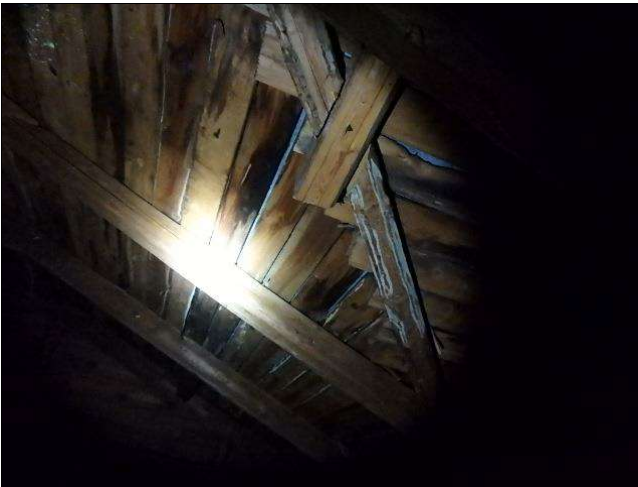
Kuva 28 Kaskenkadun suuntaisen rakennuksen vesikaton sisätaitteessa vuotojälkiä. Kohdan alla sisätiloihin valunut vettä.

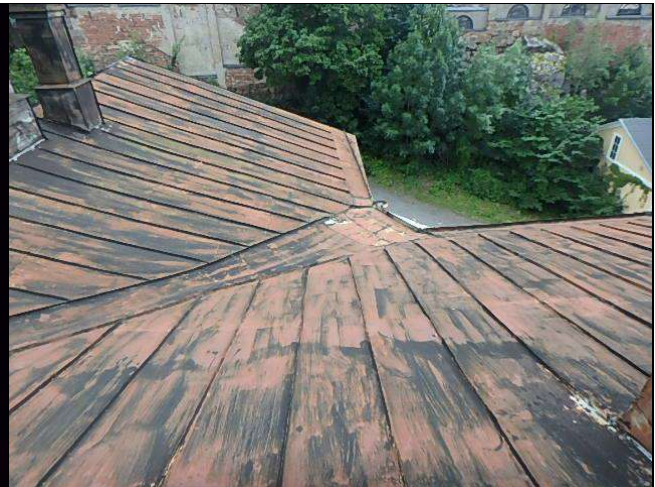
Kuva 29 Sisätaitteen alapäässä vuotojälkiä ja vettä valunut sisätiloihin. Katteen lähempi tarkastelu alueelta ei ollut tarkastushetkellä turvallista.

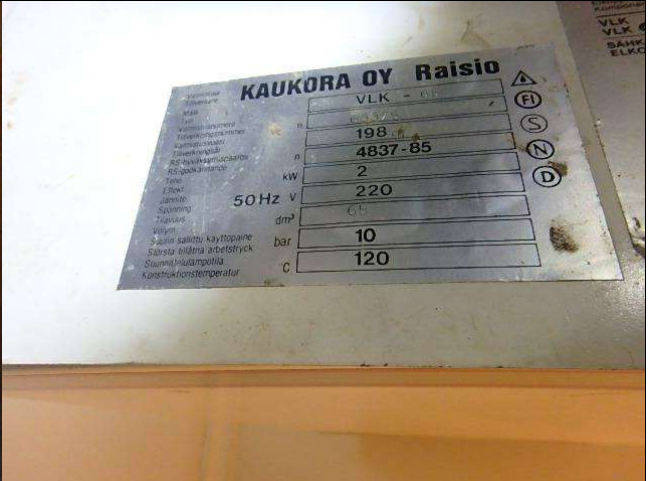
Kuva 33. Tilaan sijoitetun varaajan tyyppikilpi.

- Tilaan sijoitettu lämminvesivaraaja on suositeltavaa uusia. Laitteen ikääntyessä toiminnallisten häiriöiden ja vuotojen riski kasvaa
- Nykyaikaiset asumistottumukset asettavat märkätilojen rakenteille ja ilmanvaihdolle suuren rasituksen. Suihkun käytön jälkeen on suositeltavaa, että käytössä kasvatuneet pinnat kuivataan esimerkiksi kumilastalla, lisäksi tilan ovi on suositeltavaa jättää raolleen ilmanvaihdon tehostamiseksi ja pintojen kuivumisen nopeuttamiseksi.

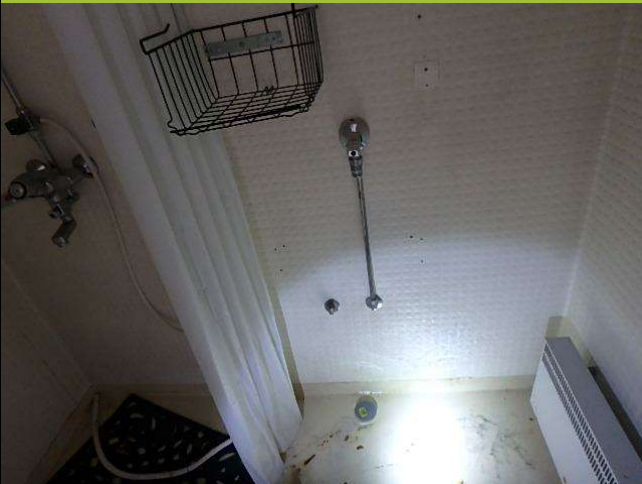
Kuva 34 Suihkutilaa. Tilassa oleva pesukoneen hana vuosi vettä lattialle. Hanakulma suljettiin tarkastuksella.

- Tila on suositeltavaa saneerata ennen käyttöönottoa. Nykyisten vedeneristeenä toimivien muovimaton ja märkätilatapetin vedenpitävyydestä ei saatu varmuutta. Vedeneristeenä toimivan muovimaton teknisenä käyttöikänä pidetään KH 90-00403 ohjekortin mukaan normaalissa rasituksessa 20v. ja kevyessä rasituksessa 25v. Aistinvaraisesti arvioituna tilan vedeneristerakenteet ovat teknisen käyttöikänsä päässä.

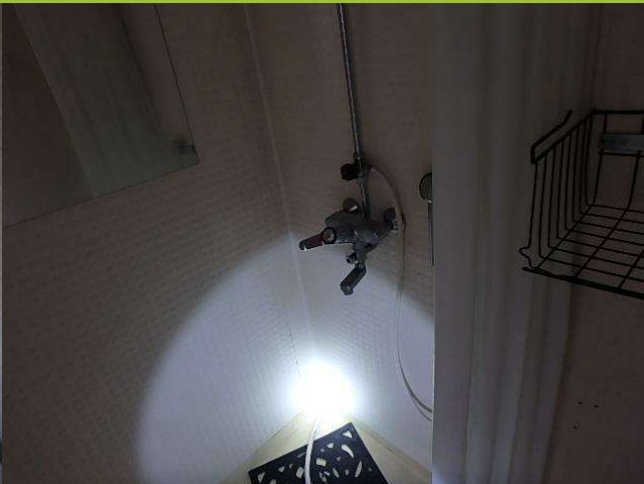
Kuva 35. Suihkunurkassa tapetin sauma hieman auki.

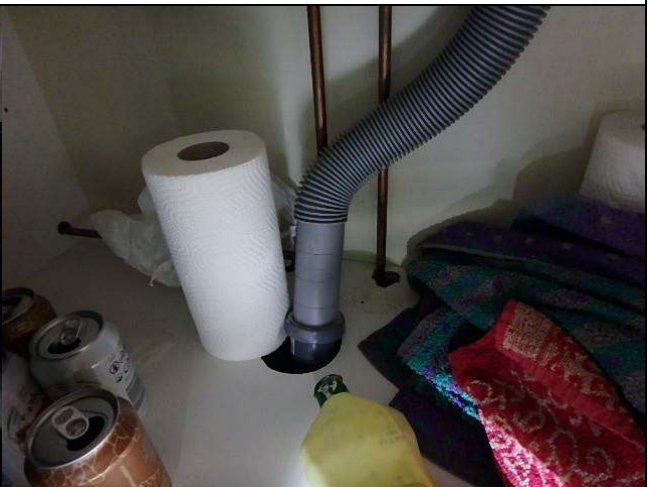
Kuva 37. Allaskaappia. Pohjalevyä ei ollut tiivistetty

- Allaskaapissa pohjalevyn läpiviennit ja pohjalevy on suositeltavaa tiivistää jolloin mahdolliset vuotovedet valuvat kaapistoon helposti havaittaviksi.

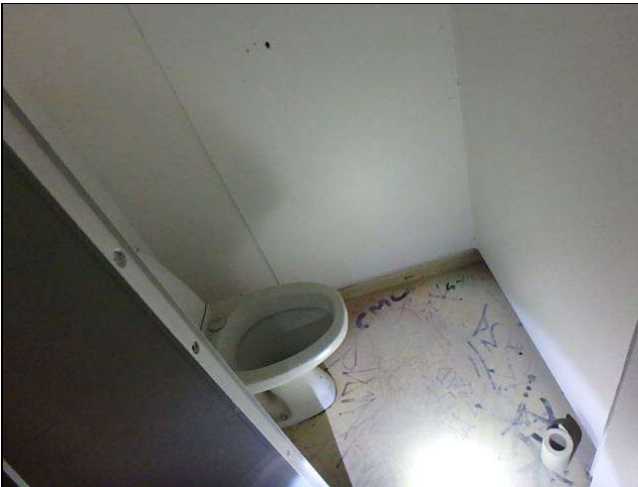
Kuva 41 Kaskenkadun suuntaisen rakennuksen keskikerroksen Wc-tiloja. Tiloja töhritty.

- Kaskenkadun suuntaisen rakennuksen keskikerroksen wc-tilojen rikkoutuneet kalusteet on suositeltavaa uusia tai poistaa tiloja käytöstä ja tulpata vesijohdot sekä viemärit. Tilojen saneerauksen tarve riippuu rakennuksen käyttötarkoituksesta jatkossa.
- Baarin wc-tilojen rakenteista ei havaittu vaurioitumiseen viittaavaa, mutta pinnat ovat jo hieman kuluneen oloiset ja puhtaan pito hieman hankalaa. Wc-tilojen

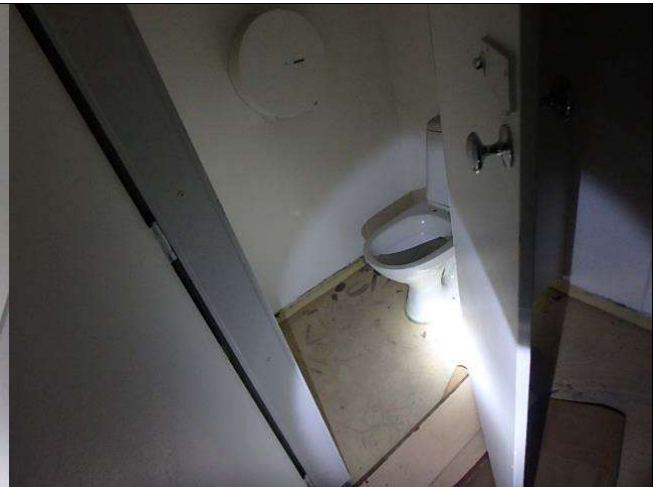
Kuva 42 Kaskenkadun suuntaisen rakennuksen keskikerroksen Wc-tiloja. Tiloja töhritty.

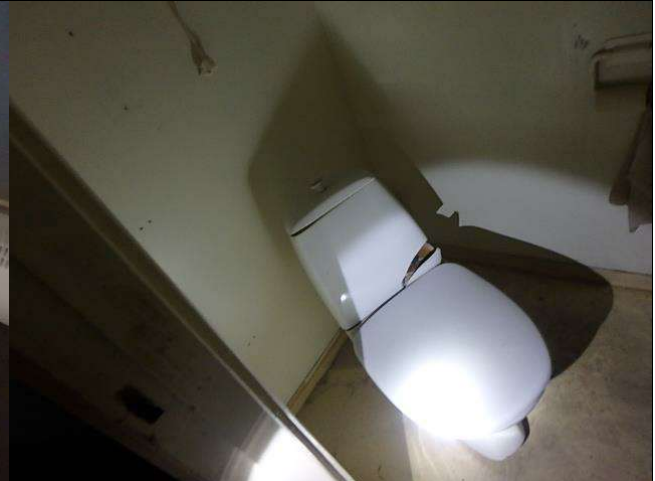
Kuva 44 Kaskenkadun suuntaisen rakennuksen keskikerroksen Wc-tiloja. Kalusteita rikki.

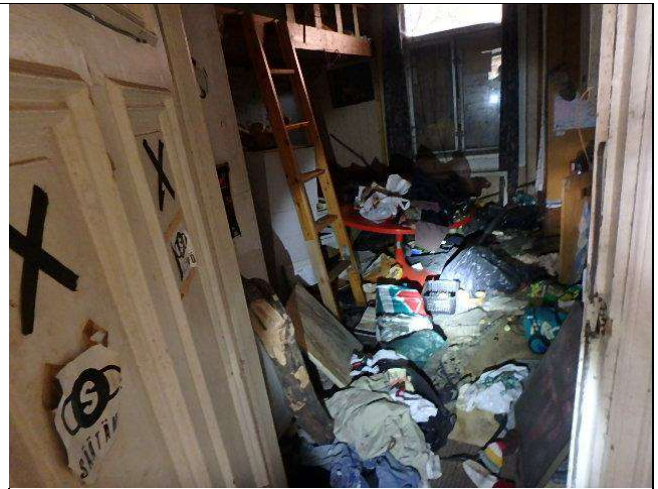
Kuva 49. L-mallisessa rakennuksessa asumiskäyttöön soveltuvia tiloja vain aivan sisäpihan päädyssä rakennusta. Muut rakennuksen tilat peruskorjauksen tarpeessa.

- L-mallisen rakennuksen tilojen saneeraaminen ei ole mielekäästä ennen vesikaton ja muiden rakenteellisten korjausten toteuttamista. Rakennuksessa havaittujen vaurioiden laajentumisen ja pahentumisen estämiseksi on rakennusta suositeltavaa suojata yleisesti esimerkiksi pressuilla.
- Kaskenkadun suuntaisen rakennuksen keskikerroksen tiloissa pinnat ovat kuluneen oloiset. Tilojen pintojen saneeraus on suositeltavaa ja tulisijojen käyttökuntoisuus on suositeltavaa selvittää. Sisäänkäynnin vieressä sisätaitteen alta havaitun kattovuodon kohdalta lattiarakennetta on suositeltavaa avata ja tarkastaa rakenteet.
- Baarin tiloissa vesijohdot tiskin päädyssä on suositeltavaa tarkastuttaa. Tarvittaessa putkiasennuksia korjataan tai putkia eristetään kondensoimisen estämiseksi. Muilta osin tilojen pintoja ja kalusteita uusitaan tarpeen mukaan.

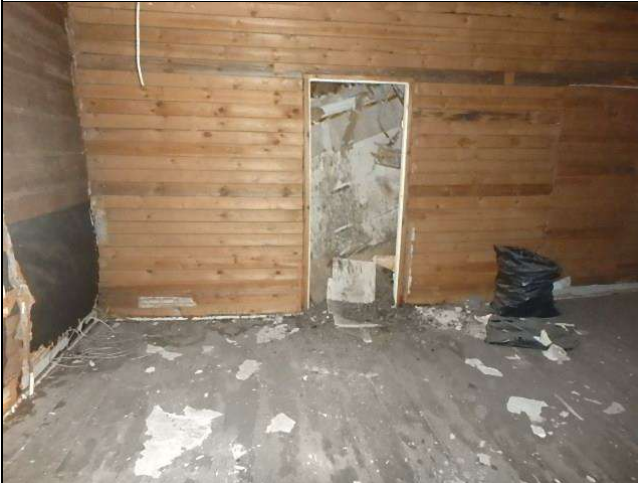
Kuva 50. L-rakennuksen galleriatiloja kaskenkadun päässä. Vesikatto vuotaa ja sisäpihan suuntaan rakenteita sortunut.

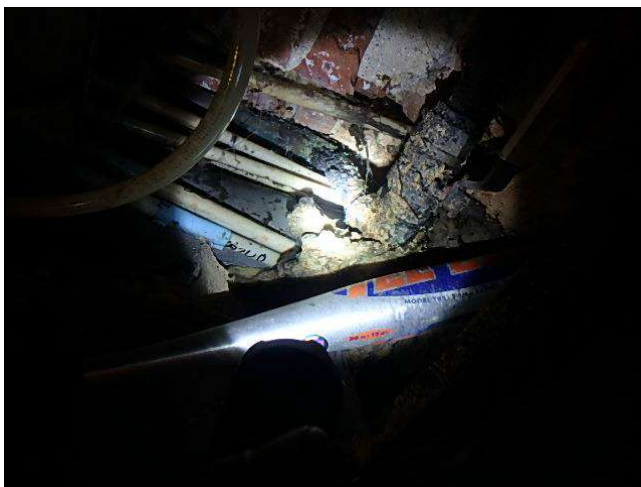
Kuva 52. Baarissa baaritiskin päässä putkirakenteiden pinnat märkiä ja tiskin pään ympäriltä lattian pinta pintakosteuden tunnistimella tutkittaessa kostea.

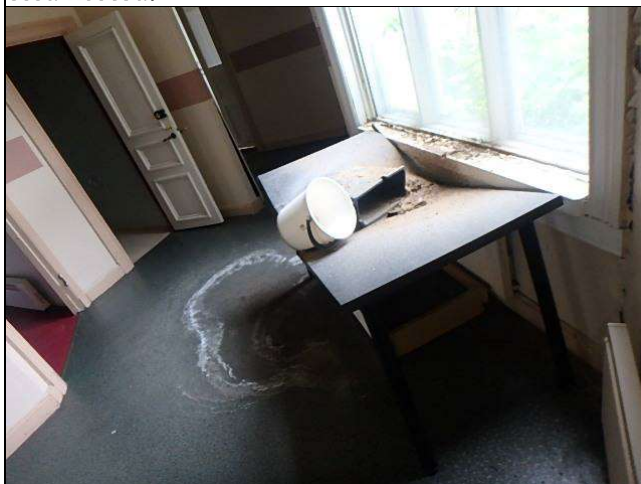
Kuva 54. Kasken kadun keskikerroksessa pöytä rikkoutunut sisälle valuneesta kosteudesta ja lattiassa kuivuneen veden jättämä läikkä

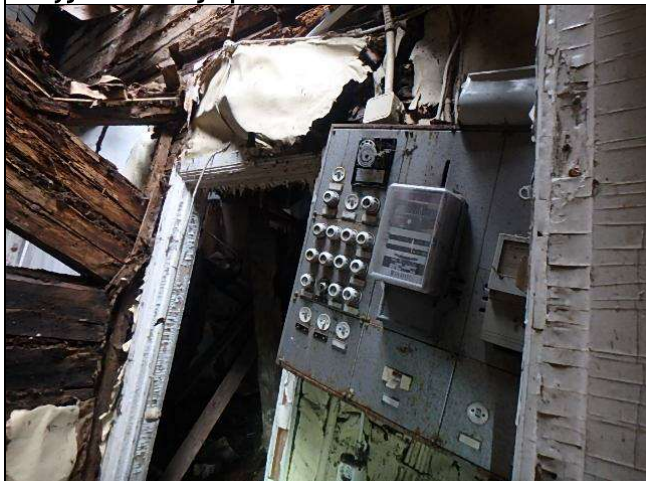
Kuva 58 Sähkökeskus sortumavaarassa olevalla osalla L-malli rakennusta. Suositeltavaa on varmistaa, että nousujohto keskukselle on jännitteetön.
