# KONDITIONSGRANSKNING AV FASTIGHET

M2350-24

**Kronoby Brandstation  
Kronobyvägen 9  
68500 Kronoby**

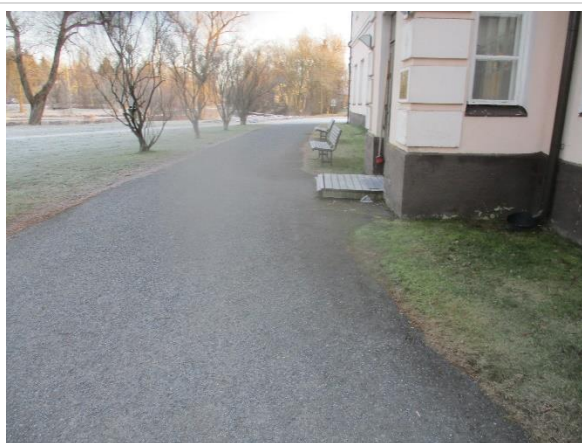
- Huset står på planmark med kringliggande asfaltplan, gräsmatta och mindre växtligheter
- Marklutningarna uppfyller inte kravet på 1:20 på 3 meters avstånd
- Asfaltplanen är i relativt gott skick

*Byggnadens norra sida, bristfällig marklutning*

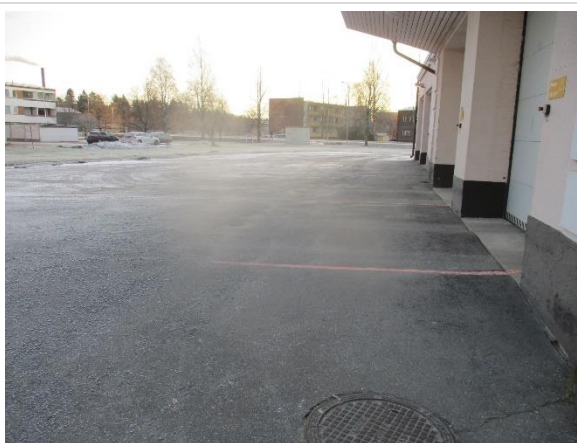
*Byggnadens östra sida, ok marklutning*

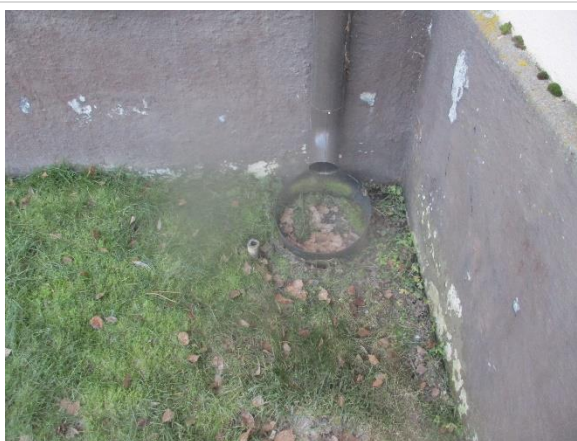
*Regnvattenavlopp, uppsamlingsträtt full med skräp*

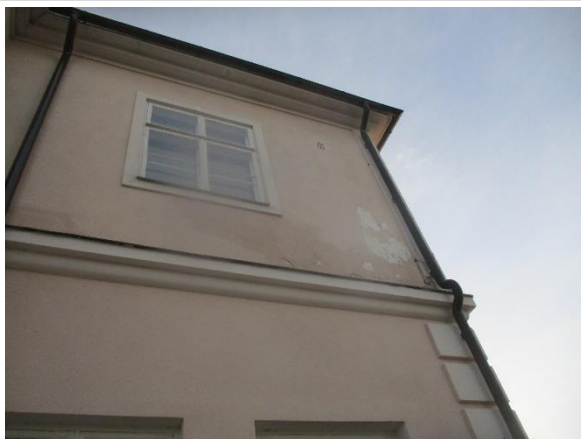
*Hängrännor och stuprör förnyade*

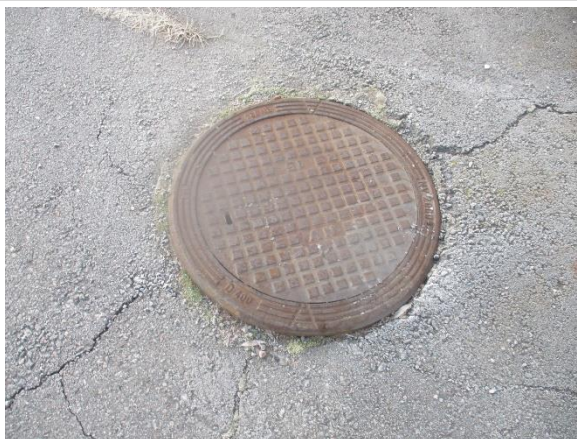
- Dränering finns.
- Kontrollbrunnar finns, men kunde inte öppnas då dessa frusit fast

*Kontrollbrunn för dränering, fastfrusen*

- Marklutningarna är bristfälliga
- Dränering finns men kunde inte granskas pga brunnarna frusit fast.
  - Dräneringen bör spolras och filmas
- Markfukt tränger in i golvkonstruktionen vid sprickor och i närheten av fuktskadade mellanväggar och ytterväggar

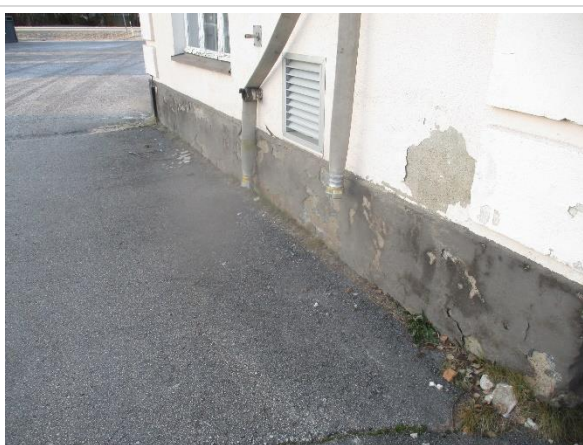
*Sockeln, målfärgen flagnar*

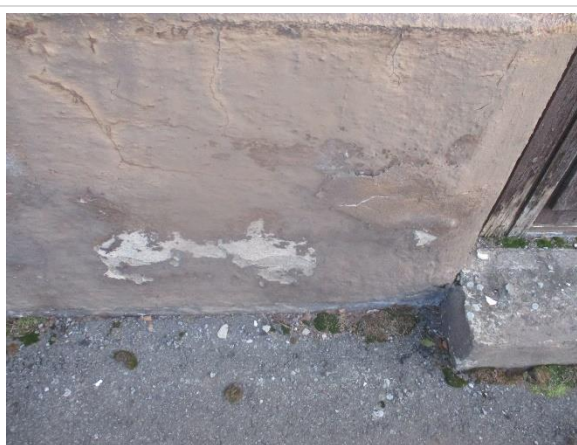
*Små sprickor i sockeln*

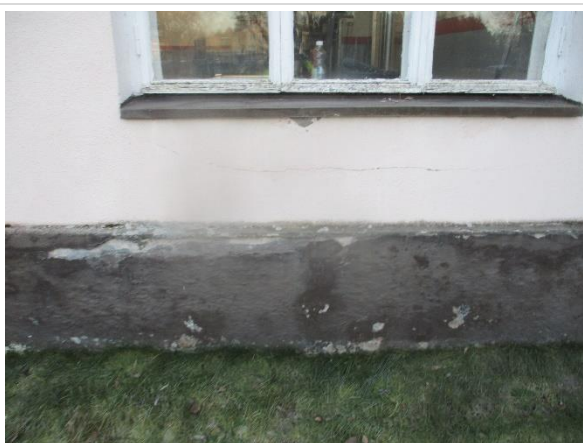
*Målfärgen flagnar*

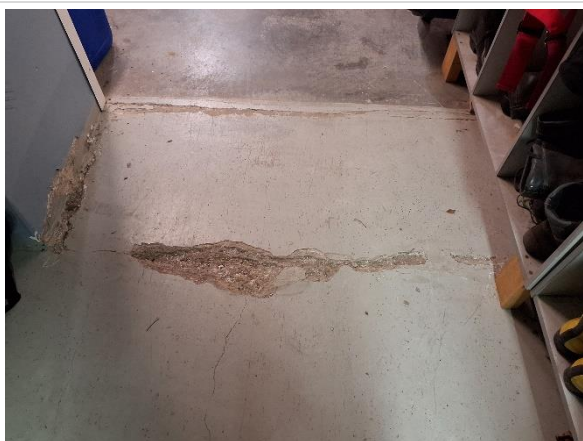
*Spricka i golvet, på området uppmättes förhöjda fuktvärden*

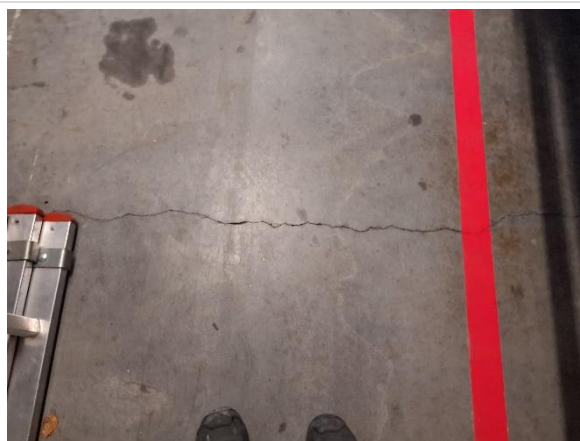
*Spricka i golvet*

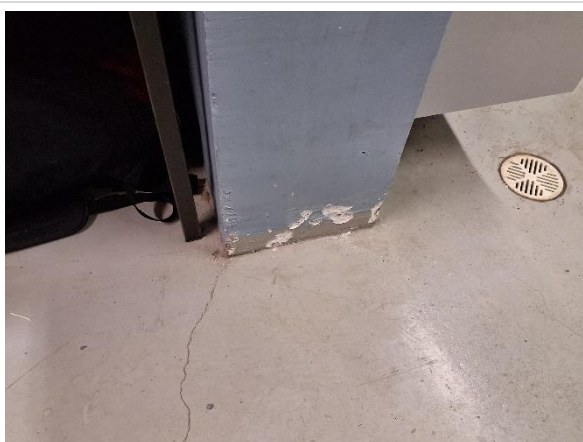
*Spricka i golvet*

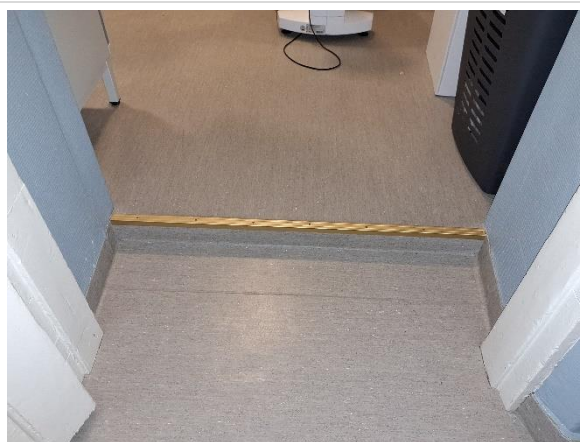
*Skålat trägolv*

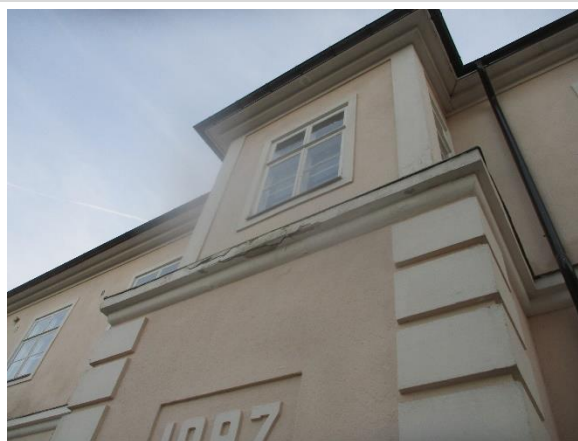
"Hyllan" på fasaden utanför trapphuset var vatten trängt in

- Fasaden bör renoveras
- Fönstren är rötskadade, slitna och otäta. Ursprungliga ytterdörrar är gamla och otäta.
  - Det rekommenderas att alla ursprungliga fönster och den rötskadade ytterbågen på tillbyggnaden förnyas.

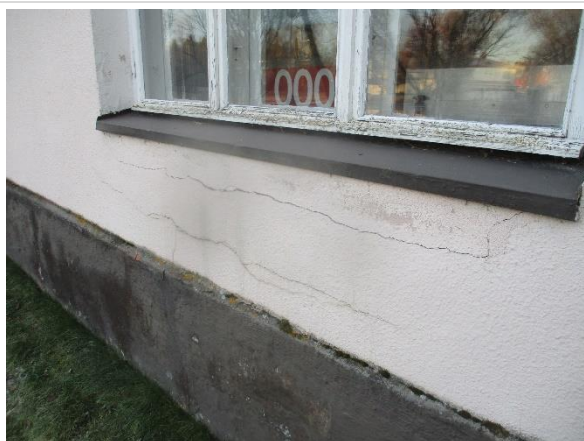
*Sprickor i rappningen*

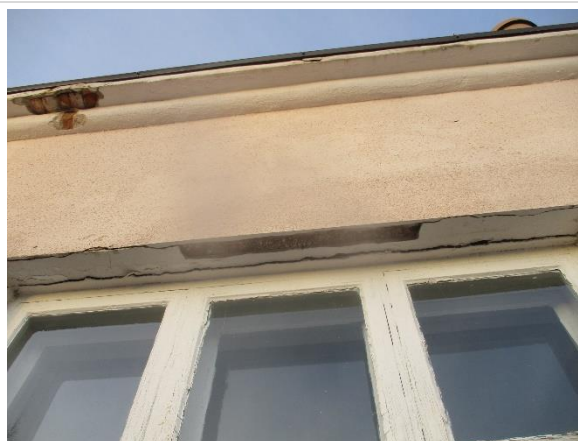
*Rappning lossnat vid fönstersmyg och vid takkant*

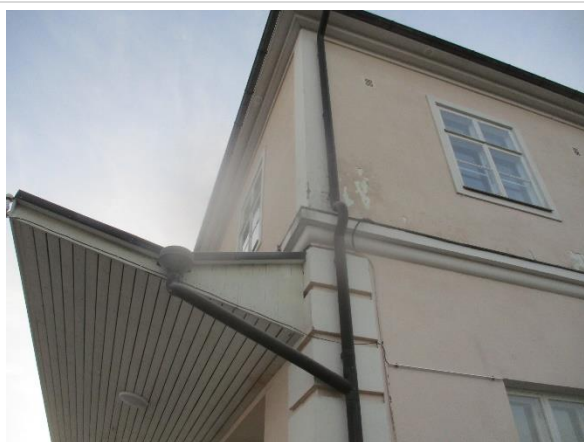
*Skada på fasad som tyder på att gammalt stuprör har läckt*

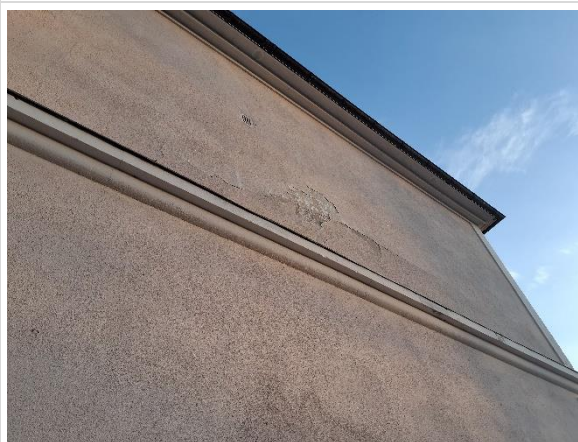
*Rappningen buktar ut*

- Fukt från utsidan tränger in i ytterväggskonstruktionen ställvist
  - Väggen riktas upp
  - Det rekommenderas att ytterväggarna tilläggs isoleras för att minska på värmekostnader

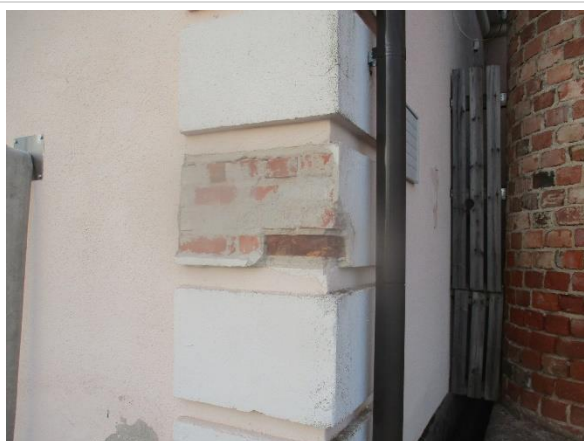
*Rappning har vittrat sönder*

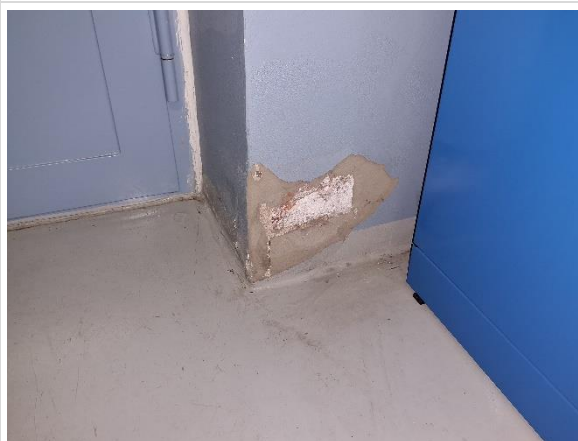
*Kalkutfällning och rappning som vittrat sönder på insidan*

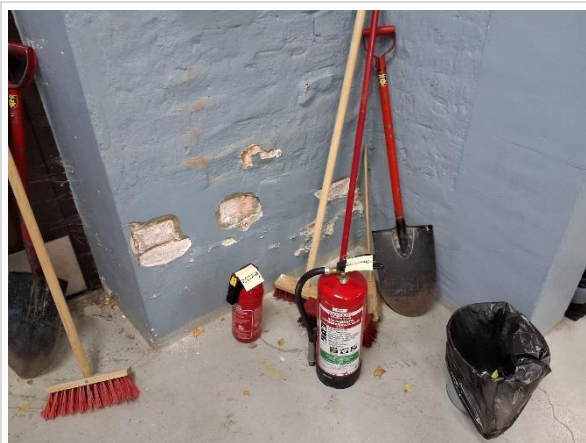
*Fuktskadad vägg*

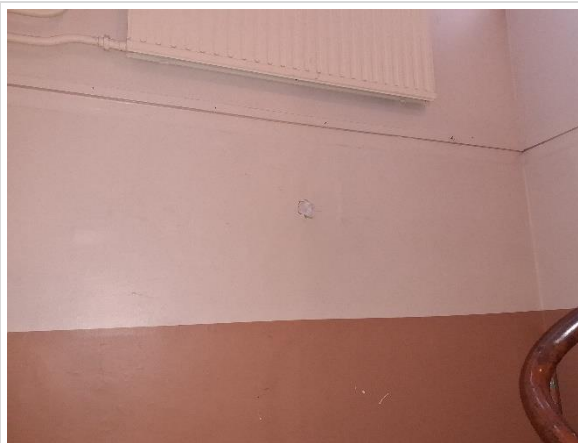
*Skadad vägg i trapphuset*

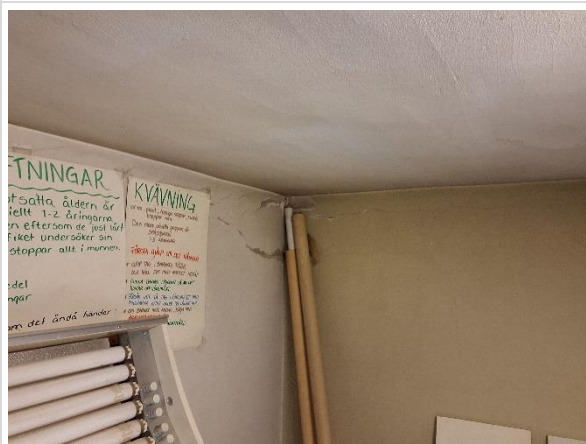
*Skadad vägg*

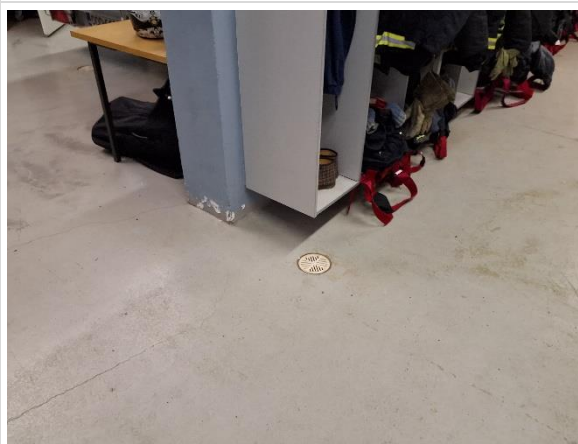
- Bärande väggkonstruktioner i huset är murade på första våningen och av trästomme på andra våningen
- En del mellanväggar är fuktskadade pga markfukt som stiger kapillärt i väggarna

*Fuktskadad mellanvägg*

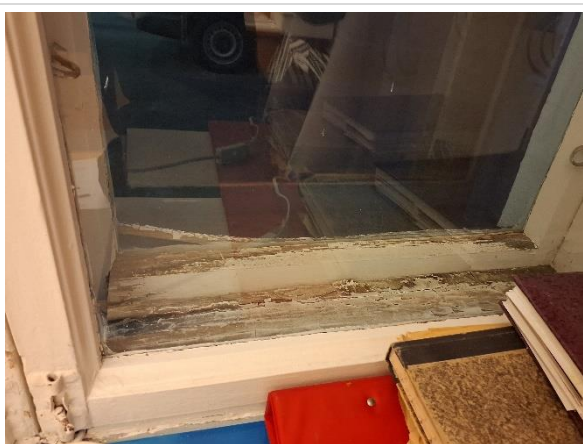
*Fuktskadat fönster*

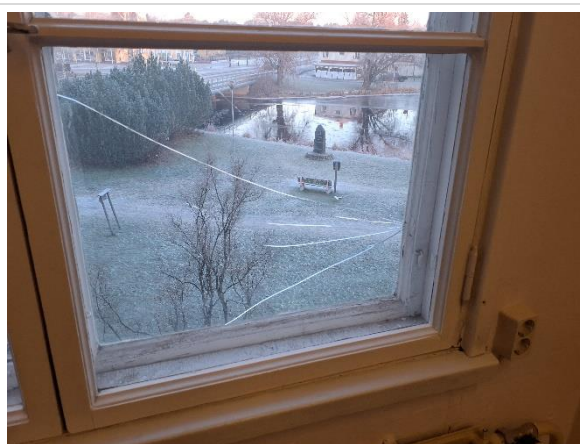
*Sprucken ruta*

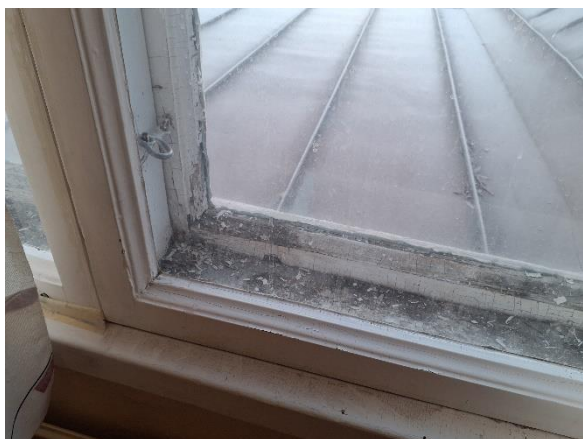
*Fuktskadat fönster på andra våningen*

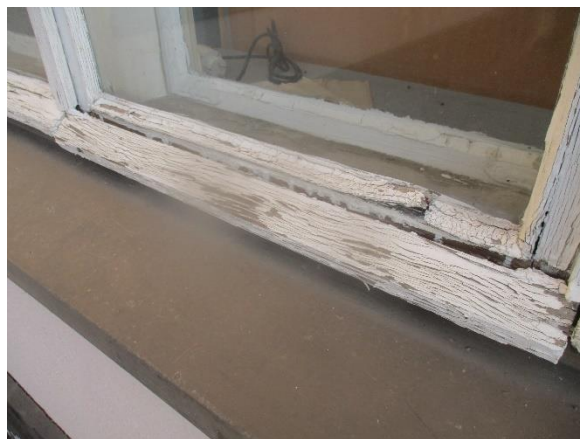
*Bågen har lossnat*

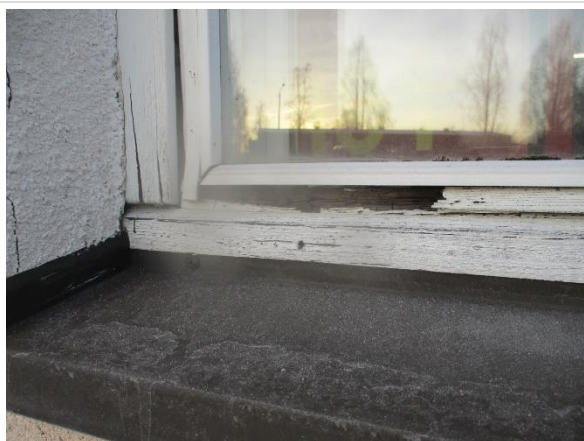
*Rötskadad båge på tillbyggnaden*

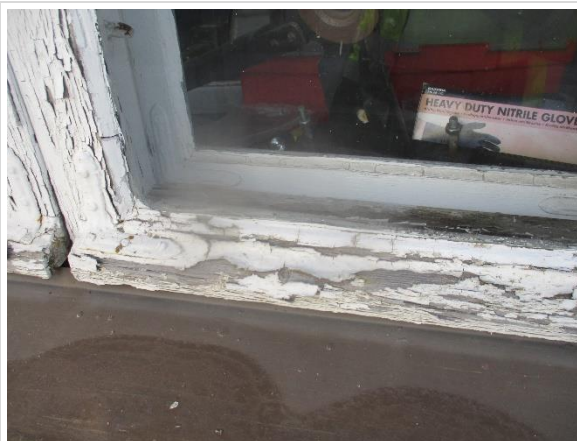
*Slitna bågar, kittet vittrar sönder*

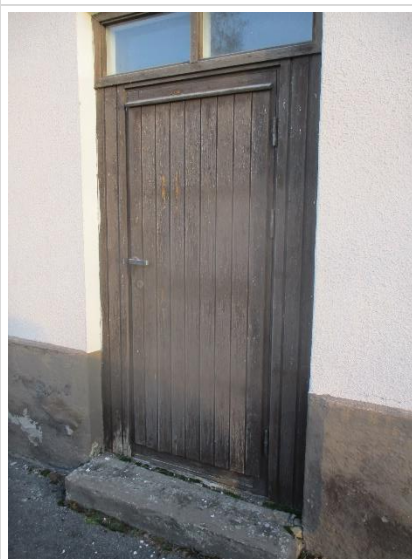
*Ursprunglig sliten dörr*

- Ursprungliga ytterdörrar som är i användning förnyas
- Det finns rikligt med spår av läckage i innertaket på andra våningen
  - Alla spår av läckagen saneras bort och isoleringen förnyas på dessa områden

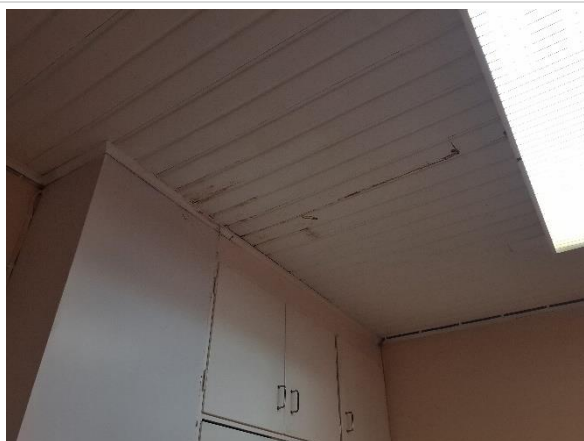
Spår av läckage i innertaket

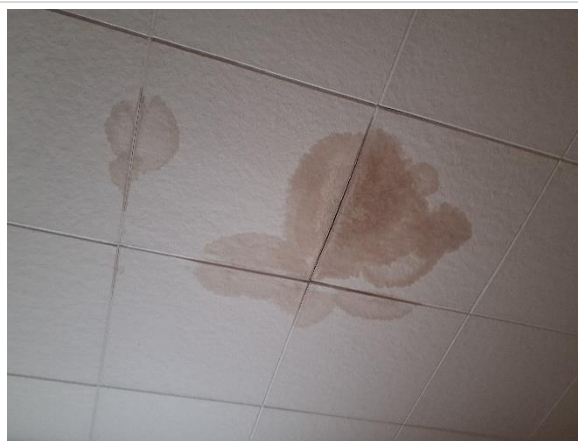
Spår av läckage i innertaket

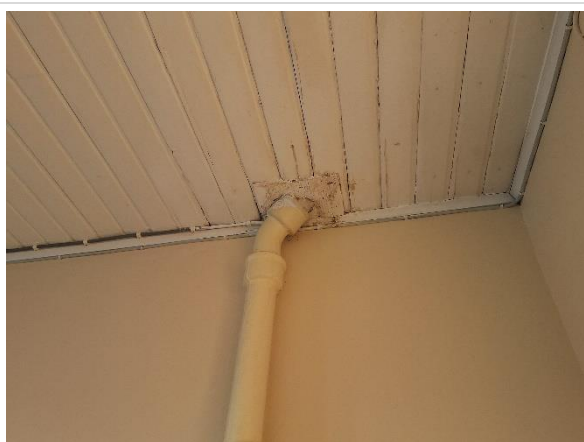
Spår av läckage kring avloppsrör

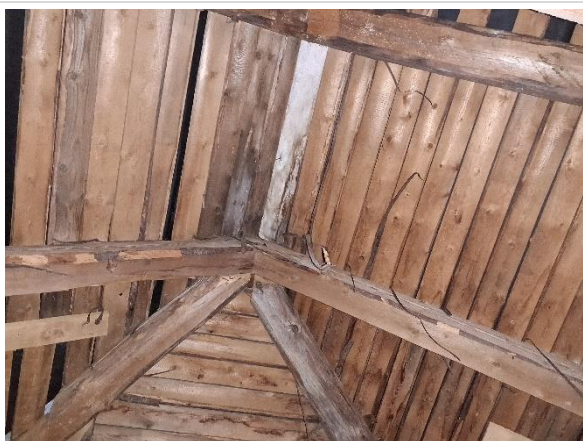
*Spår av läckage inocken*

- I mellantaksutrymmet finns oisolerade avloppsrör som orsakat kondensskador
  - Dessa bör isoleras
- Det rekommenderas att de mikroskadade vattentakskonstruktionerna slipas rena och behandlas med desinficerande medel

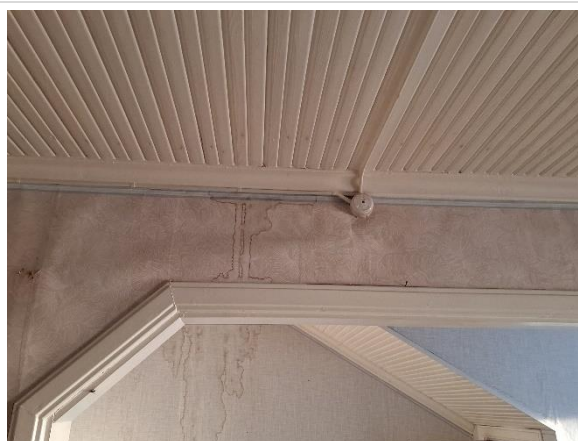
*Spår av läckage i inredda rummet*

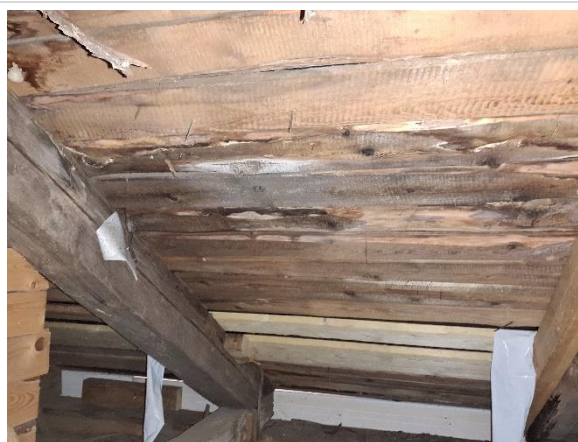
*Spår av läckage*

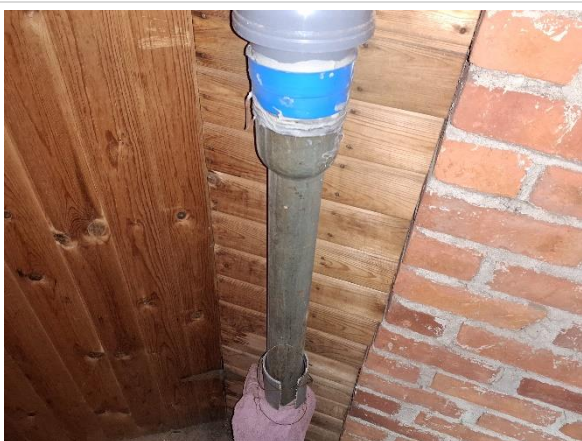
*Oisolerat avloppsrör*

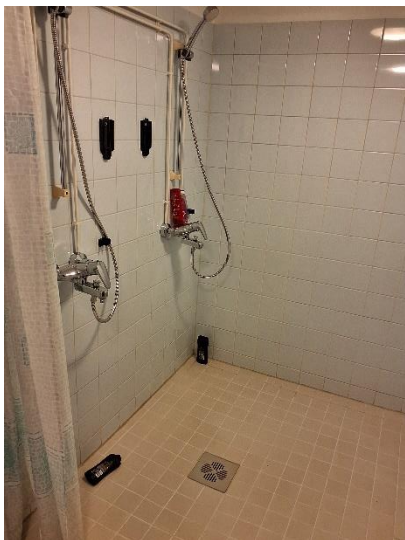
- Badrummet och bastun är renoverad
- Badrummets ytor:
  - Golv: klinkers
  - Vägg: kakel
- Toaletternas ytor:
  - Golv: klinkers/plastmatta
  - Vägg: kakel/tapet/målfärg
- WC-utrymmena på andra våningen har uppnått sin tekniska livslängd
- Inga pågående läckagen noterades
- I badrummet uppmättes förhöjda ytfuktvärden på golvet och väggen i duschhörnet
- Stanklåset i golvbrunnen i badrummet är lös

*Duschhörnet*

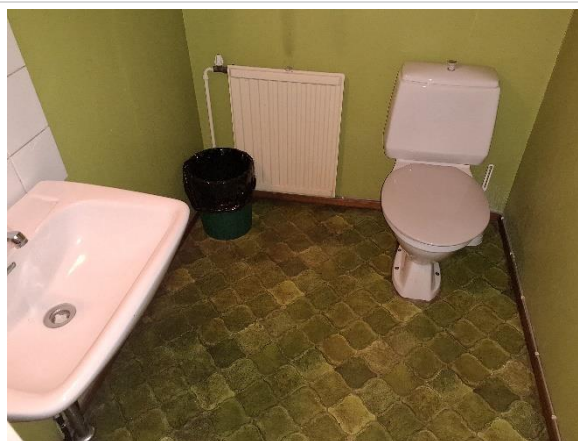
*WC från 70-talet på andra våningen*

- WC:n från 70-talet har uppnått sin tekniska livslängd och bör saneras
- Ventilationssystemet på andra våningen är föråldrat och det rekommenderas att man ersätter befintliga system med nytt till- och frånluftsaggregat inklusive nya kanaldragningar.

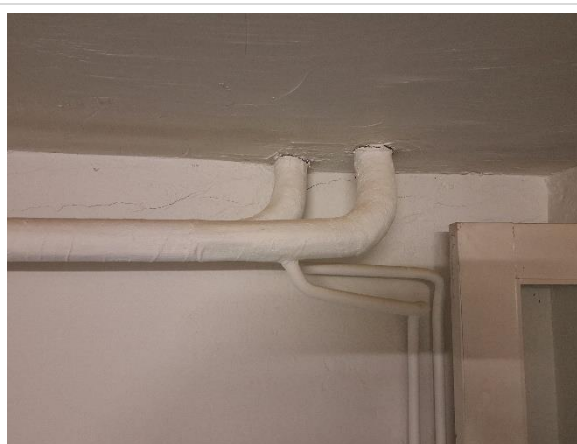
Asbestisolering

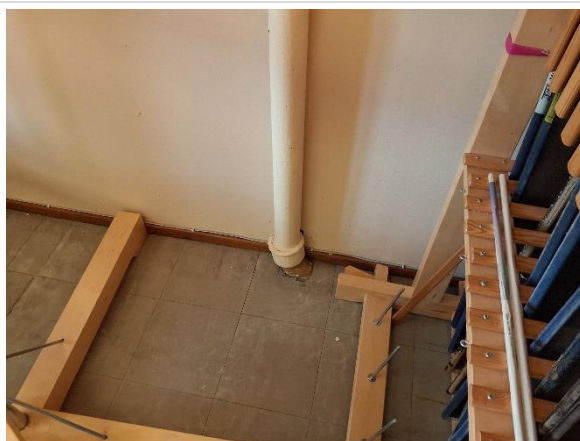
*Avloppsrör av gjutjärn*

- Det finns gamla gjutjärnsrör kvar i användning
  - Alla gjutjärnsrör förnyas
- Värmerören är delvist isolerade med asbest

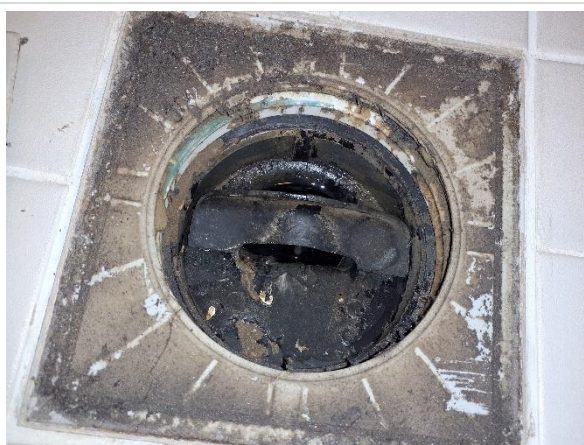
*Golvbrunn av plast i badrum, stanklåset löst*
