VESIKATON KUNTOTARKASTUS

28.08.2020

HATANPÄÄN SAIRAALA, M LAITEHUOLTO

Hatanpäänkatu 24-26, - M Laitehuolto, 33900 Tampere

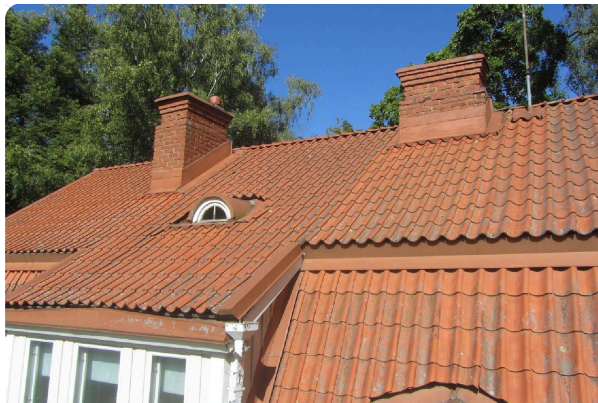
Havainto 1 - Kate

Katteenä on käytetty yksikouruista savitiiltä. Katteen yleisilme on eteläsivulla melko siisti. Pohjoissivulla yleisilmettä heikentää likaantuminen ja sammaloituminen. Katteessa on yksittäisiä rikkoutuneita tiiliä.

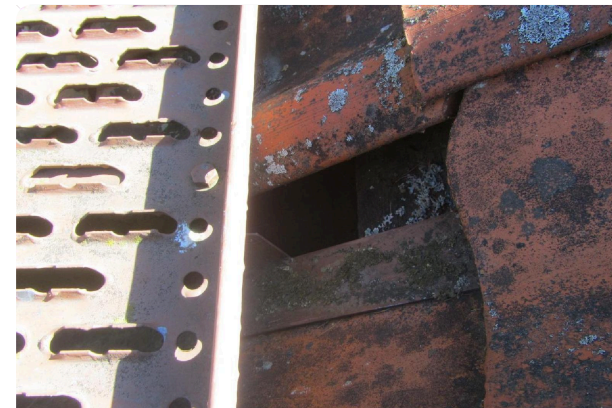
Rikkoutunut tiili

Rikkoutuneiden tiilien uusiminen (tiilet tilaajalta)

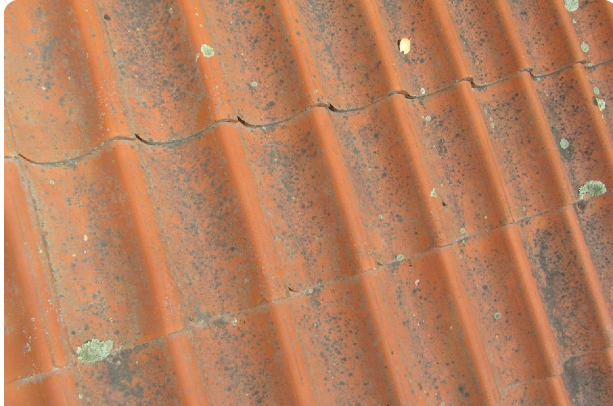
Havainto 2 - Pinnoite

Poltetun savitiilen pinta on melko hyväkuntoinen. Pohjoissivulle kertynyt sammal heikentää veden virtaamista pois katolta.

Sammalen mekaaninen poistaminen
(vähentäminen) pohjoissivun lappeelta

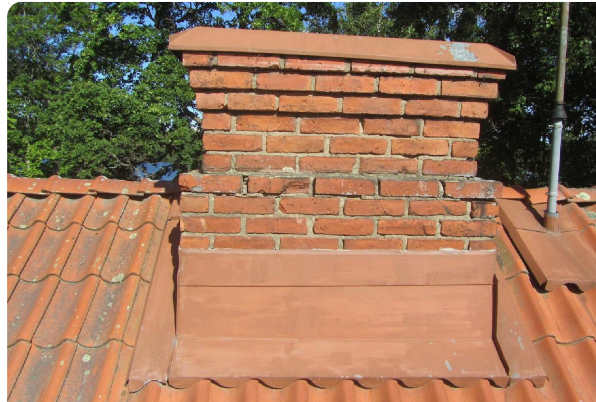
Havainto 3 - Piiput

Piippujen juurien suojaellitykset ovat tyydyttävässä kunnossa.

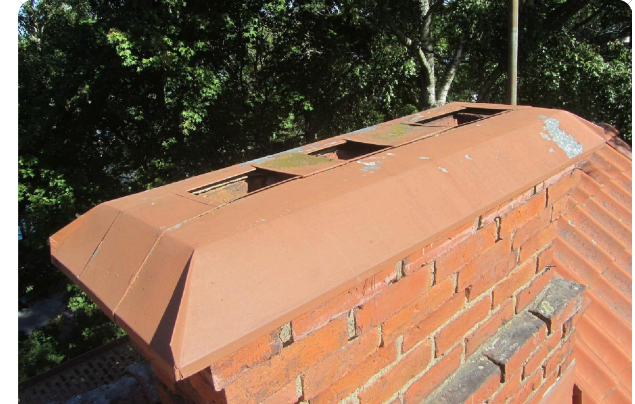
Havainto 4 - Piiput

Piipuilta puuttuvat sadekatokset.

Sadekatos vähentää oleellisesti hormoneihin ajautuvan sadeveden määrää ja piippujen rapautumista.

Sadekatoksien asentaminen piippuihin.

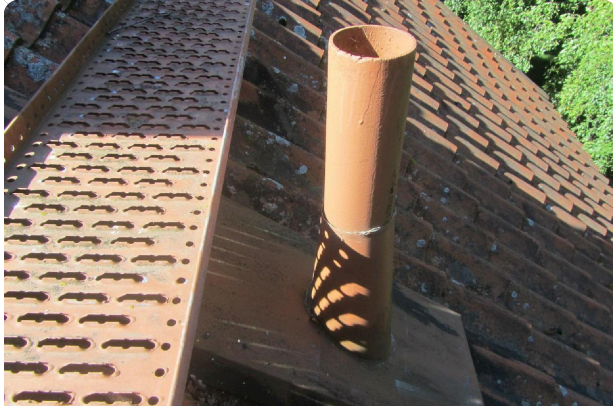
Havainto 5 - Tuuletusputket

Tuuletusputken läpivienti on pellitetty ja pellitys on tyydyttävässä kunnossa. Tyvikartion sovitus putkeen on hiukan väljä. Jäätymissuoja puuttuu.

Tyvikartion ja putken liitos on syytä tiivistää. Jäätymissuoja estää putken jäätymisestä aiheutuvat vauriot. Jäätyminen haittaa myös viemärin toimintaa, joten "mantteli" on suositeltavaa sentaa.

Tyvikartion ja putken liitoksen tiivistäminen, jäätymissuojan asentaminen.

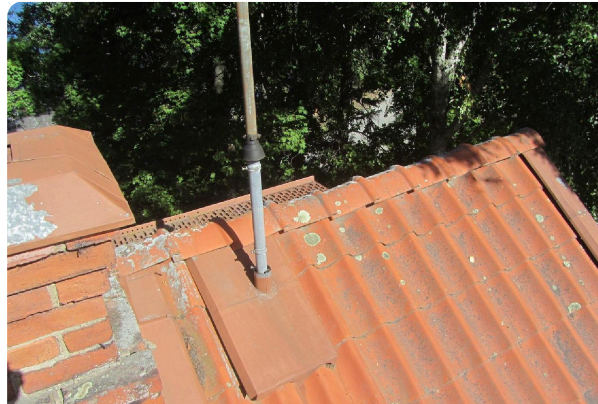
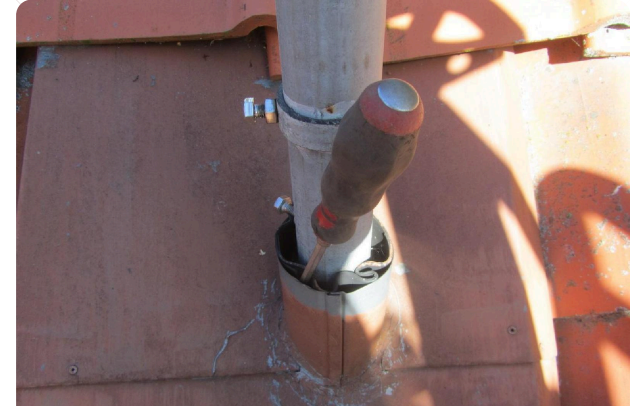
Havainto 6 - Antennit

Antennin läpiviennin tiiviys on puutteellinen.

Lumen sulaessa katolla ko. läpivienti voi aiheuttaa vuotoa.

Antennin läpiviennin korjaus

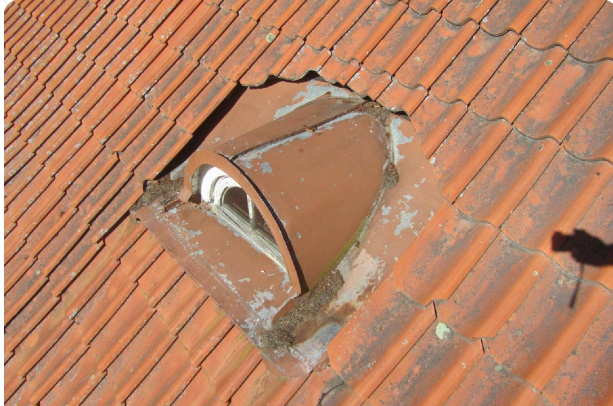
Havainto 7 - Kattoikkunat

Kattoikkunoiden pellitykset ovat haalistuneita ja niiden maalipinnoite hilseilee.

Pellityksien maalaaminen on suositeltavaa.

Ikkunapellityksien maalaus

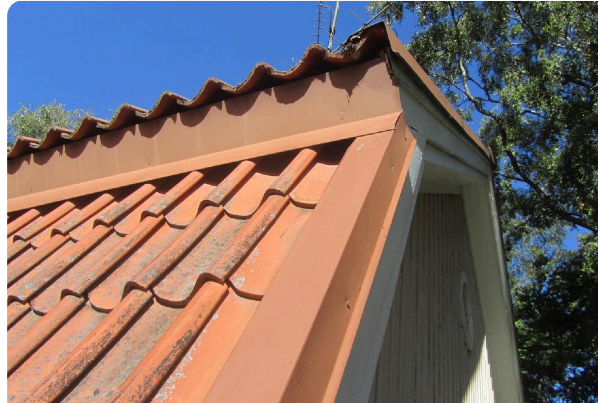
Havainto 8 - Reunapellit

Reuna- ja taitekaton suojaPELLITYKSET ovat hyväkuntoisia.

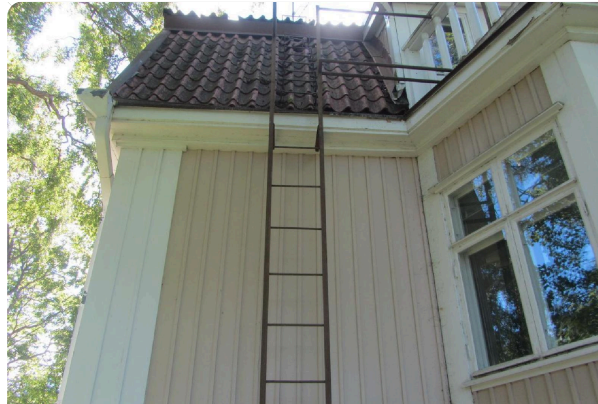
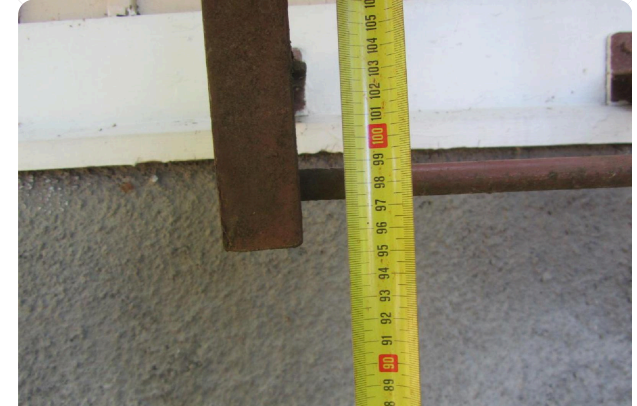
Havainto 9 - Talotikkaat

Talotikkaat ovat tyydyttävässä kunnossa. Tikkaiden alin puola on hiukan liian matalalla.

Lasten nouseminen tikkaille on suositeltavaa estää lukittavalla noususteellä.

Nousuesteen asentaminen tikkaisiin

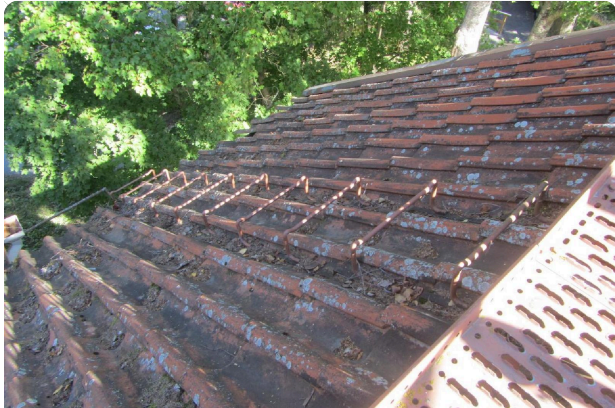
Havainto 10 - Lapetikkaat

Lapetikkaat on toteutettu irrallisina askelmin, jotka on kiinnitetty ruodelautoihin. Jyrkällä osuudella yksi lapeaskelma on irronnut.

Lapeaskelmien kiinnitys on syytä varmistaa.

Lapeaskelman kiinnittäminen ja kaikkien askelmien kiinnityksen varmistaminen.

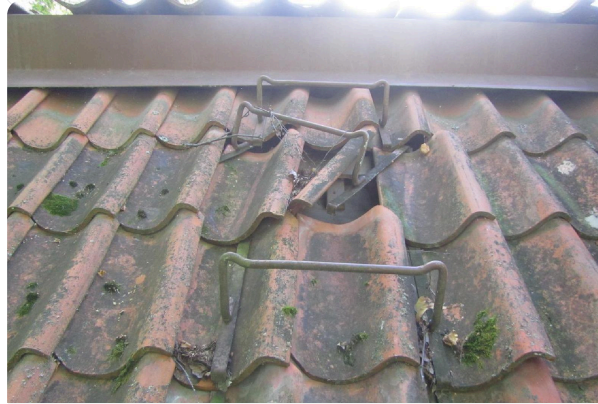
Lapeaskelma on irronnut ja kattotiili on pois paikaltaan.

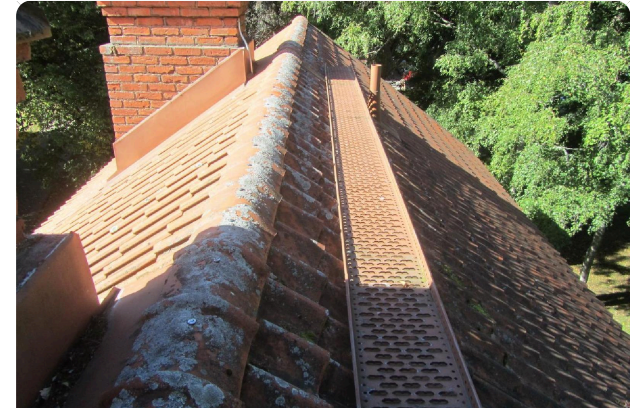
Havainto 11 - Kattosillat

Kattosilta on hyväkuntoinen. Sen kiinnitystä ei tarkastuksessa voitu varmistaa, joten sitä ei tule käyttää turvaköyden kiinnityspisteenä.

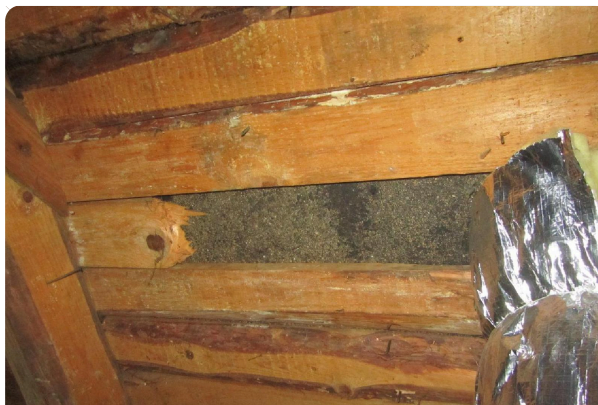
Havainto 12 - Aluskate

Aluskatteena on käytetty sileäpintaista bitumikermiä.
Havainto on tehty yläpohjasta käsin puuttuvan ruodelaudan kohdalta. Aluskatetta ei ole laajemmin tarkastettu.

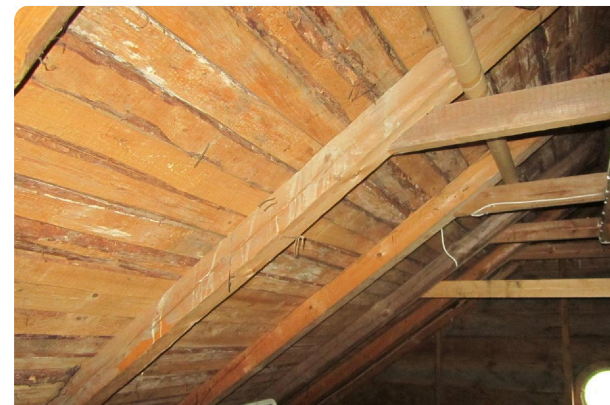
Havainto 13 - Ruodelaudoitus

Ruodelaudoitus ja kantavat alusrakenteet ovat normaalissa, käyttöikää vastaavassa kunnossa. Aistinvaraisesti arvioituna yläpohjan tuulettuvuus on toimiva ja riittävä.

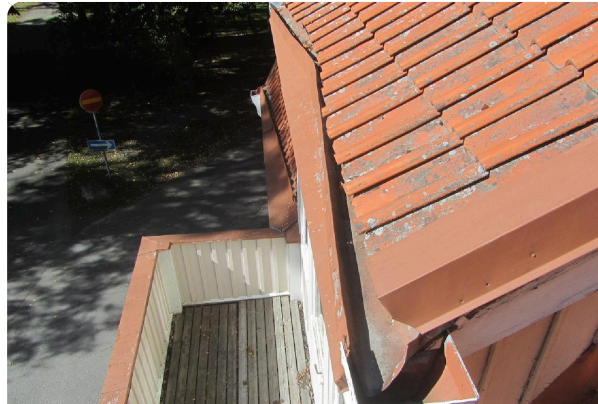
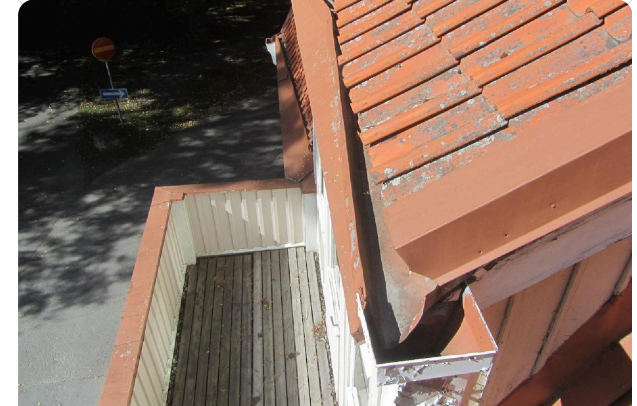
Havainto 14 - Vesikourut

Pystykourupellitys on näkyviltä osin tyydyttävässä kunnossa, mutta sen maalipinnoite on kulunut ja hilseilee. Tiilikate on asennettu niin, että se on osittain pystykourun päällä.

Pystykourupellitys on suositeltavaa maalata lähivuosien kuluessa.

Pystykourupellityksen maalaus. (vaatii alimpien tiilirivien purkamisen)

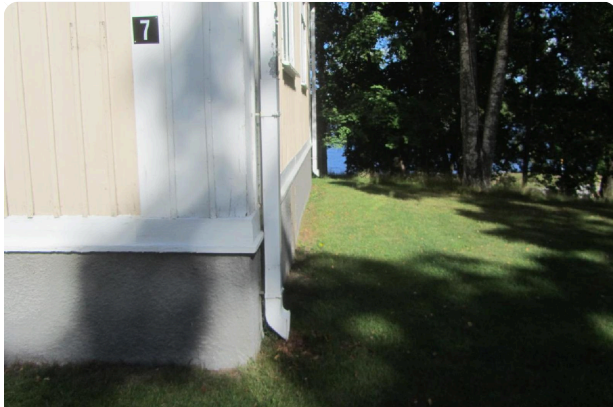
Havainto 15 - Syöksytorvet

Syöksytorvet ovat tyydyttävässä kunnossa. Paikoin niiden maalipinnoite hilseilee. Syöksytorvet purkavat veden maahan.

Syöksytorvien maalaus.

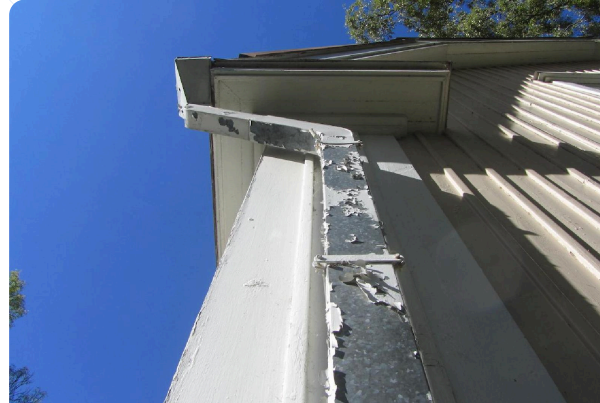
Hilseilevää maalipinnoitetta.

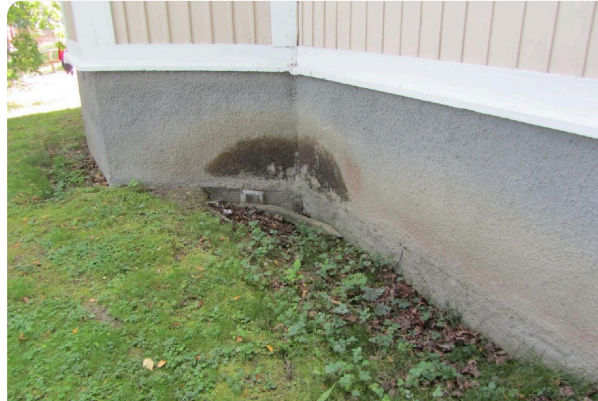
Havainto 16 - Huolto

Muu havainto: Pintamaassa on painaumiä rakennuksen seinustalla.

Pintamaa on suositeltavaa muotoilla niin, että se ohjaa veden pois rakennuksen seinustalta.
(ei toimenpide-ehdotusta)

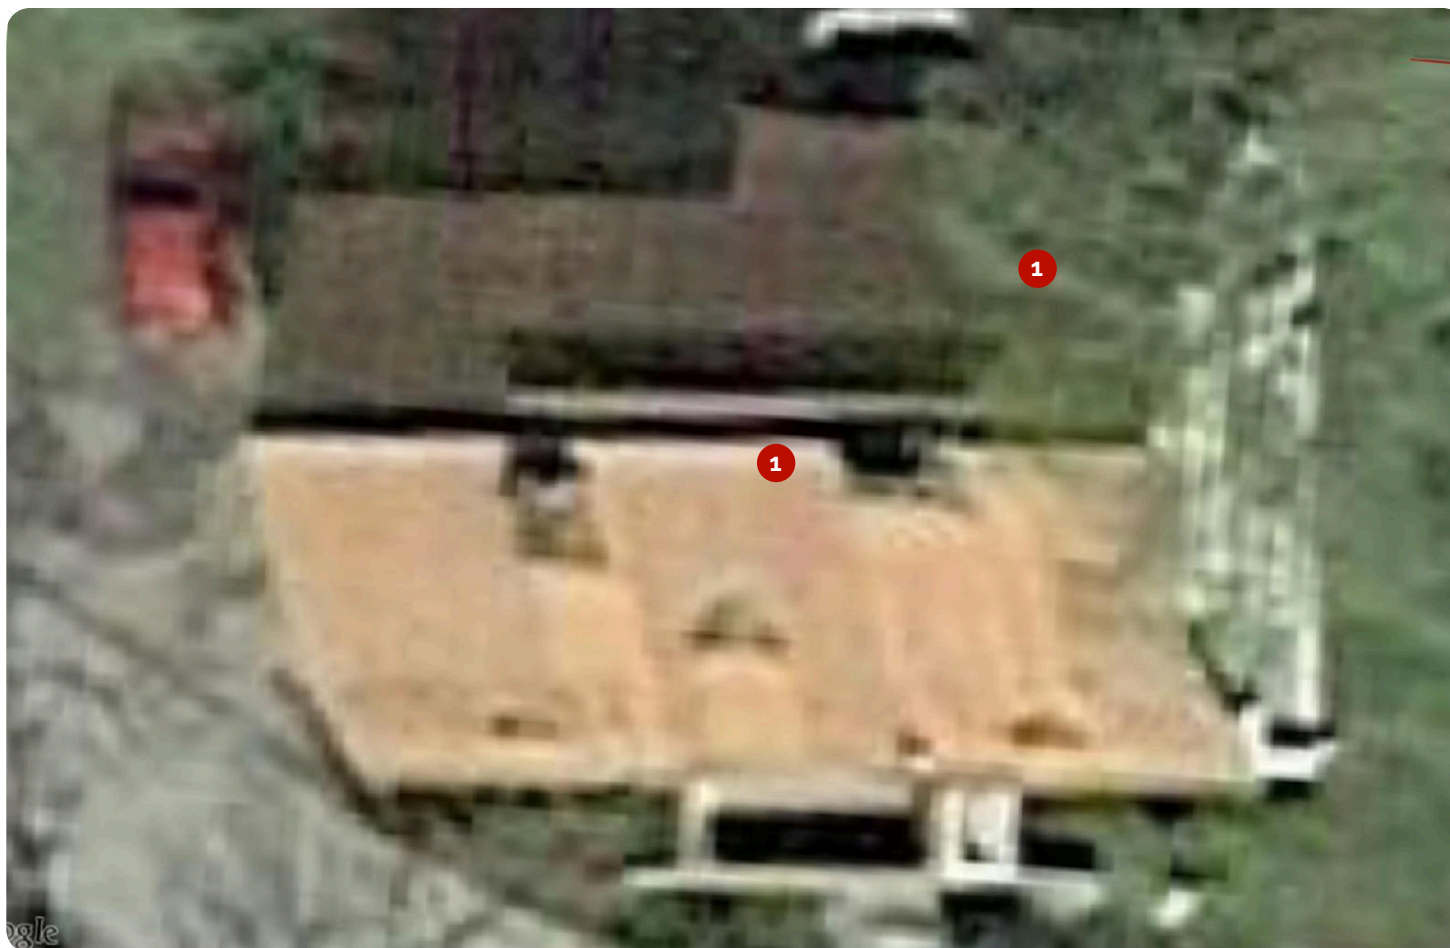
LIITE: HAVAINOKARTTA - VESIKATTO, KARTTA 1

- 1 Rikkoutunut tiili
