## M-rakennus Hatanpään alue

TDD - kuntoarvio

<b>Päiväys</b>	30.9.2022
<b>Kohdekäynti</b>	21-22.9.2022
<b>Tekijät:</b>	
Projektipäällikkö	Sami Nyström
Rakennetekniikka	Joel Lehtovirta
LVI-tekniikka	Sami Sinimeri
Sähkötekniikka	Anssi Kuortti
<b>Tarkastaja</b>	Pekka Kallioniemi

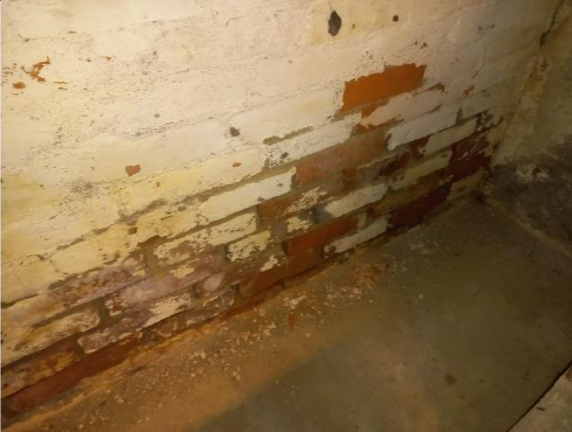
PERUSTUKSET JA ALAPOHJA				
Rakenne- ja järjestelmäkuvaus sekä kunto	Korjaussuositukset	Kiireellisyys (vuosi)	Kustannusarvio € (alv 0 %)	Riskitaso
<p>Rakennuksen tarkka perustamistapa ei ole tiedossa.</p> <p>Rakennuksessa on osin kellaritilaa, jossa alapohjana on maanvastainen laatta. Muilta osin rakennuksen alapohja on ryömintätilallista ja maapohjaista. Rakennuksen sokkelit ovat betonirakenteiset. Alapohjan betonilaattaa vasten tukeutuu paikoin puurakenteita, kuten puutolppia. Betoni- ja puuosien välissä on ainakin paikoin bitumi- huopaa tms.</p> <p>Kellaritiloissa oli viitteitä kosteudesta, jonka lisäksi tiloissa todettiin poikkeavaa hajua. Kellarikerroksessa on sisäkuorimuuraus. Sen taustalla voi olla lämmöneristeitä tai runsaasti PAH-yhdisteitä sisältäviä sivelyjä. Rakenteeseen kohdistuu lisätutkimus- tarve.</p> <p>Ryömintätilassa oli merkkejä kosteudesta, orgaanista jätettä sekä mahdollisesti as- bestia sisältäviä putkieristeen massaosia ja pahveja. Myös käytössä olevia putkia oli nähtävillä, joissa todettiin vastaavaa eristettä. Nämä suositellaan siivottavaksi, jotta mahdollista asbestia ei levitetä vahingossa sisätiloihin. Haitta-aineet suositellaan kartoittamaan koko rakennuksesta, jotta mahdollisten korjaustoimenpiteiden aikana osataan varautua kustannuksiin näiltä osin.</p> <p>Rakennuksen sokkelissa on ulkopuolella merkkejä kosteusrasituksesta. <del>Merkit</del> Kos- teusjälkiä havaittiin etupihan kuistin ja takapihan erkkerirakenteen läheisyydessä. Näiden kohdalla katolta vaikuttaisi pääsevän sadevesiä jalkarännien ohitse, jolloin vedet pääsevät kastelemaan sokkelirakenteita.</p>	<p>Kellarikerroksen seinärakenteen tarkemmat tutki- mukset</p>

<p><i>Kellarissa on kosteusjälkiä.</i></p>

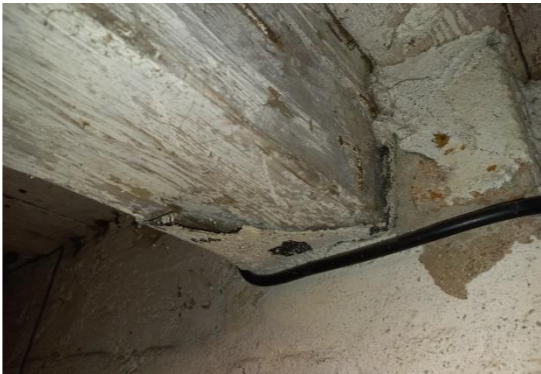
<p><i>Puuosien ja betonin välissä on huopa.</i></p>

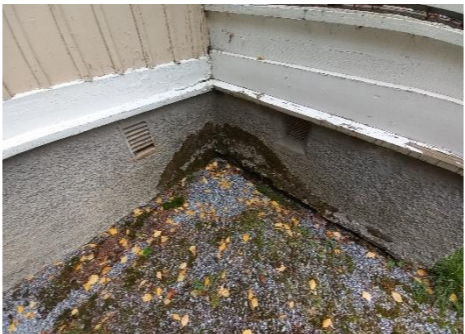
<p><i>Kosteusjälkiä perusmuurissa.</i></p>	2023	4 000

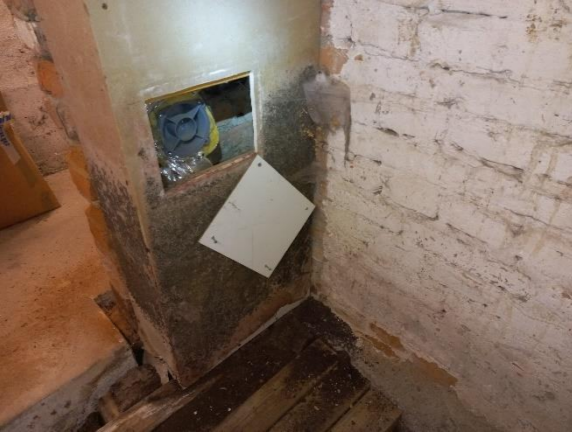
<p><i>Merkkejä kosteudesta.</i></p>

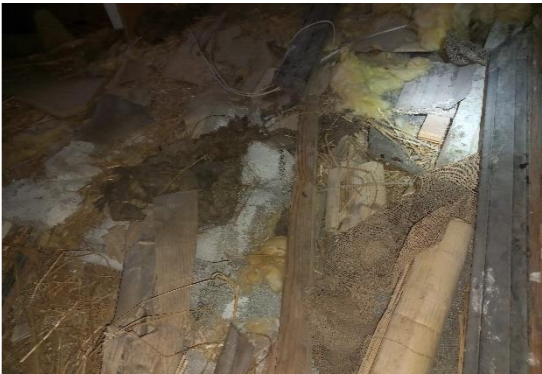
<p><i>Ryömintätilassa oli orgaanista jätettä sekä mahdollisesti asbestia sisältävää putkieristettä. Myös maanpinta oli kostea.</i></p>

- Alapohjan kunnon tarkempi selvittäminen, sekä havaittujen puutteiden korjaus. Alapohja tulee puhdistaa helposti mikrobivaurioituvista materiaaleista.

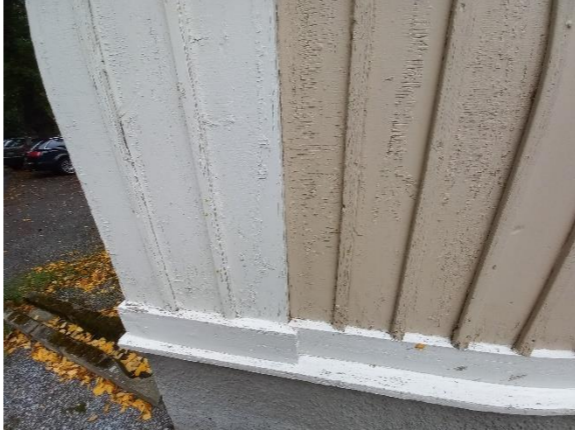
<p><i>Maali on paikoin halkeillut.</i></p>

ULKOSEINÄT				
Rakenne- ja järjestelmäkuvaus sekä kunto	Korjaussuositukset	Kiireellisyys (vuosi)	Kustannusarvio € (alv 0 %)	Riskitaso
<p>Ulkoseinät ovat lautaverhoillut.</p> <p>Ulkoseinä on havaintojen perusteella maalattu, sillä paikoin oli havaittavissa paksumpia maalikerroksia. Maali oli paikoin halkeillutta. Maalipinnan kunto vaihteli, mutta rakennuksen julkisivu suositellaan maalattavaksi kauttaaltaan, jotta pinnasta saadaan yhtenäinen.</p>	Julkisivun maalaus	2025	15 000

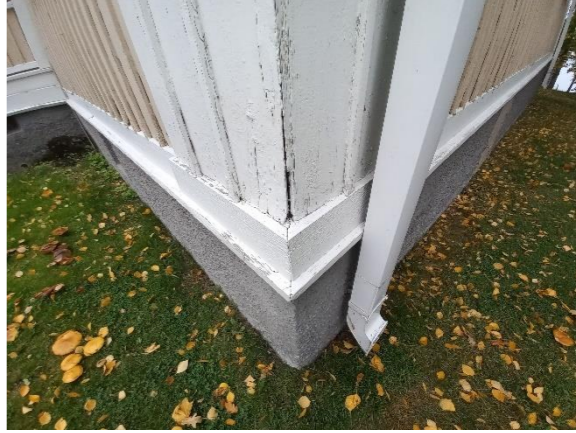
<p><i>Nurkkalautoitus on alkanut lahoamaan.</i></p>

Lahonneiden puu osien vaihto tarpeen mukaan	2025	5 000

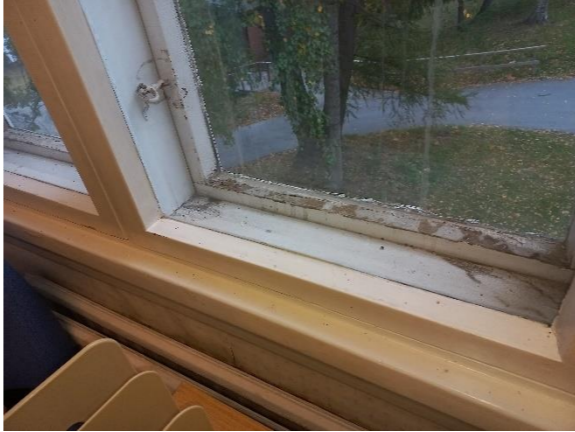
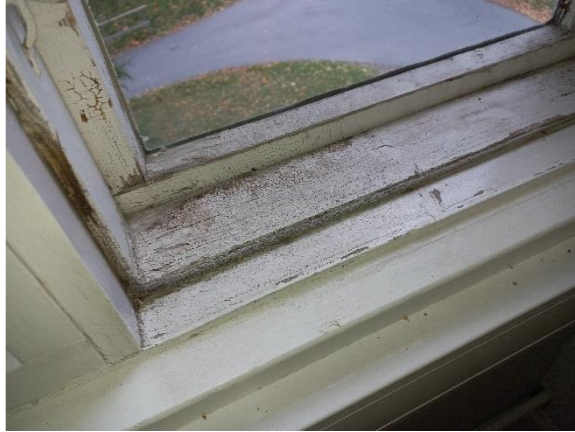
<i>Ikkunoissa maalivaurioita.</i>			<i>Ikkunoissa maalivaurioita.</i>

IKKUNAT JA ULKO-OVET				
Rakenne- ja järjestelmäkuvaus sekä kunto	Korjaussuositukset	Kiireellisyys (vuosi)	Kustannusarvio € (alv 0 %)	Riskitaso
<p>Rakennuksen ikkunat ovat pääosin kaksilasisia, lukuun ottamatta ullakkoa. Ikkunoiden muoto vaihtelee kuin myös lasien jaot.</p> <p>Ikkunat ovat osin heikkokuntoiset. Ikkunoissa havaittiin yleisesti maalivaurioita sekä lukituksessa puutteita. Tarkastelujakson alkupuolella suositellaan vähintäänkin vauriuttavan ikkunoiden huoltokunnostukseen (huoltomaalaus, lukituksen ja käynnin tarkastus ja korjaaminen sekä tiivistäminen). Huoltomaalauksessa on huomioitava ikkunoiden tarvittavat esikäsittelyt (vähintään irtoavan maalin poistaminen kauttaaltaan), pelkällä päällemaalauksella ei saavuteta pitkäkestoista lopputulosta.</p> <p>Ulko-ovet ovat puisia. Ulko-ovet suositellaan huoltomaalaamaan ikkunoiden kunnostuksen yhteydessä.</p>	Ikkunoiden huoltokunnostus	2024	20 000

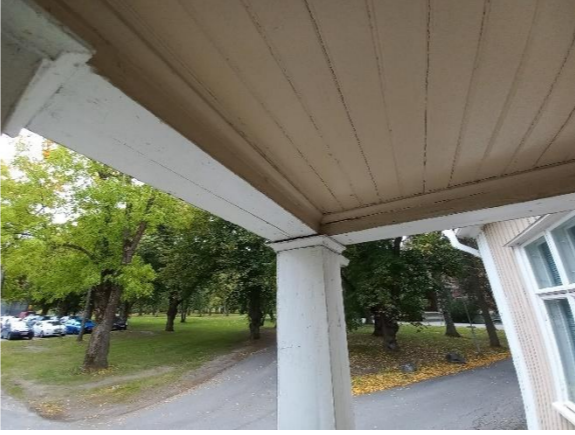
<p><i>Sisääntulon parvekerakenne on osin painunut.</i></p>

ULKOTASOT				
Rakenne- ja järjestelmäkuvaus sekä kunto	Korjaussuositukset	Kiireellisyys (vuosi)	Kustannusarvio € (alv 0 %)	Riskitaso
<p>Kiinteistössä on terassi sisääntulon yhteydessä, jonka yläpuolella on parveke. Rakennus on tyydyttävässä kunnossa. Se on osittain painunut. Parvekkeen alapinnan maalipinnassa oli laatuutteita, laudoitus suositellaan maalaamaan muun julkisivun maalauksen yhteydessä. Parvekkeen päällä on puuritulä. Puuritulän päällä on paikoin runsaasti sammalta ja ritilän välistä puskee kasvillisuutta, minkä perusteella ritilän ja vesieristeen välissä on jossain määrin maa-ainesta. Puuritulän lautojen kunto oli välttävä.</p> <p>Talon toisella puolella on erkkerirakenteen yllä parveke, jonka kunto on huono. Parvekkeen maalipinta on erittäin kulunut ja kaiteen kunto vaikutti heikolta. Parvekkeella kasvoi runsaasti sammalta.</p> <p>Kellariin kulkevissa ulkoportaissa on runsaasti sammalta. Syvennyksen vedenpoiston toiminnasta ei ole tietoa, joten on mahdollista, että portaiden kautta voi ohjautua vesiä kellariin. Syvennykseen voidaan asentaa vedenpoisto salaojien asentamisen yhteydessä.</p>	Terassi- ja parvekerakenteen korjaus	2027	5 000

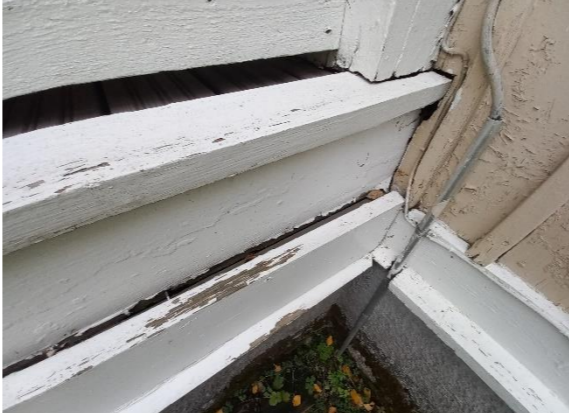
<p><i>Terassin runko on liikkunut paikoiltaan.</i></p>

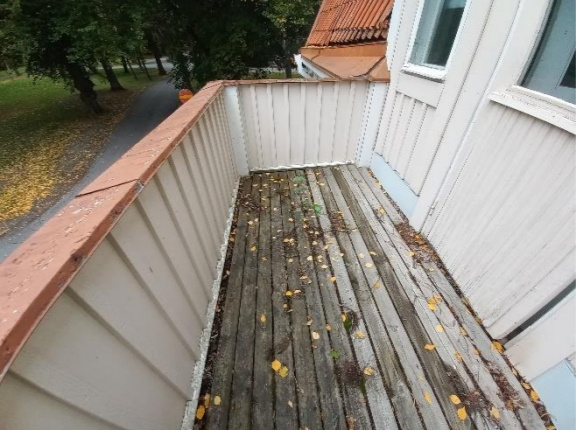
<p><i>Parvekkeen puuritulän laudoitusten kunto on heikko. Ritilän alla on roskaa ja laudoituksen väleistä puskee kasvillisuutta.</i></p>   <p><i>Parvekkeella kasvoi runsaasti sammalta.</i></p>

Takapihan parvekkeen korjaus	2023	3 000	 
	Kellarin kulkutien vesien ohjauksen korjaus (salaojien yhteydessä)	-	-

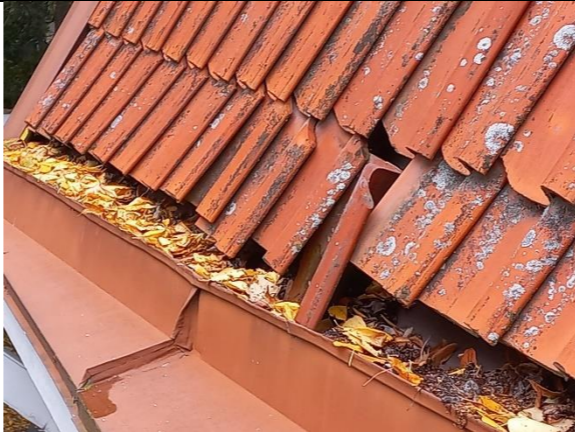
<p><i>Katolla oli rikkonaisia tiiliä ja katon jalkarännit olivat puhdistamatta.</i></p>

VESIKATOT				
Rakenne- ja järjestelmäkuvaus sekä kunto	Korjaussuositukset	Kiireellisyys (vuosi)	Kustannusarvio € (alv 0 %)	Riskitaso
<p>Rakennuksen kattomallina toimii mansardikattoinen, jossa vesikatteena on savitiili. Aluskate on paikoin sisäpuolelta havaittavissa ja se on näkyviltä osin bitumikermiä. Vesikatteessa on myös ikkunalliset kattolyhdyt.</p> <p>Vesikatteessa on havaittavissa hajonneita ja väärin asetettuja tiiliä sekä likaa ja kasvustoja. Lisäksi ainakin yksi tiili on korvattu pellinpalalla. Katon käyttöiän pidentämiseksi tulisi kaikki hajonneet tiilet korvata vastaavilla, jotta tiilet asettuvat oikein, eivätkä hajoa tästä syystä. Katto olisi myös hyvä puhdistaa kasvustoista, jotta ne eivät rasittaisi turhaan tiiliä. Jalkarännit tulee puhdistaa säännöllisesti, jotta vedenohjaus toimii suunnitellusti. Vesikaton peltiosien sekä syöksytorvien maalipinnat olivat paikoin todella kuluneet, mutta ruostetta ei ollut havaittavissa, joten osat suositellaan maalattaviksi, jotta osien käyttöikä voidaan jatkaa.</p> <p>Katolle johtavilta, jyrkällä lappeella sijaitsevilla portailta on myös selkeästi poistettu askelma. Seinätikkaat toimivat myös yläkerran hätäpoistumistienä, mutta niiden kautta on myös mahdollista kiivetä parvekkeelle. Ylöspäin pääsy suositellaan estämään esimerkiksi lukittavalla levyllä.</p> <p>Joissain kattolyhdyissä oli näkyvillä tervapaperia, se voi mahdollisesti sisältää haitta-aineita.</p>	Hajonneiden tiilien vaihto	2022	2 000	3

Vesikatteen huoltokäsittely	2023	6 000	3
	Turvatuotteiden puutteiden korjaus	2022	2 000	3

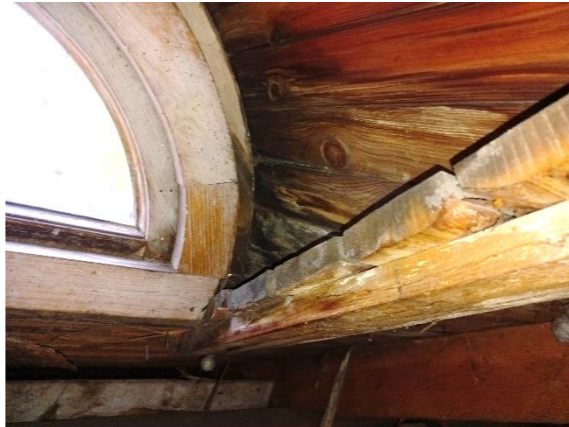
<p><i>Sisäpuolella oli yksittäisiä merkkejä katon vuo- tamisesta.</i></p>

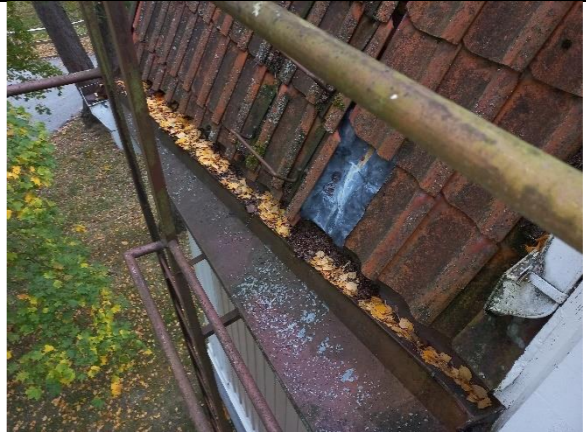
<p><i>Kattotiili oli korvattu peltipalalla ja sen yläpuolella oli tiilien saumoja ylhäällä</i></p>

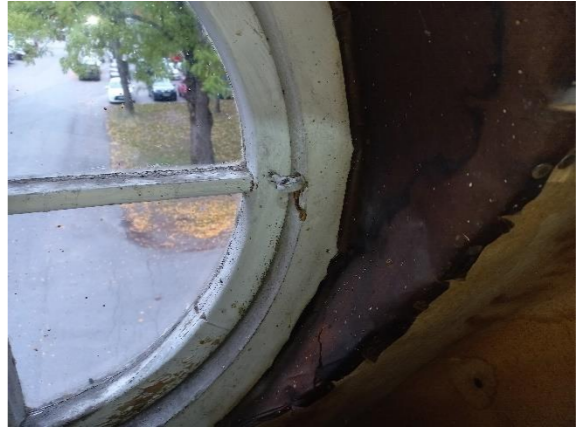
<p><i>Näkyvissä olevaa tervapaperia kattolyhdyssä.</i></p>

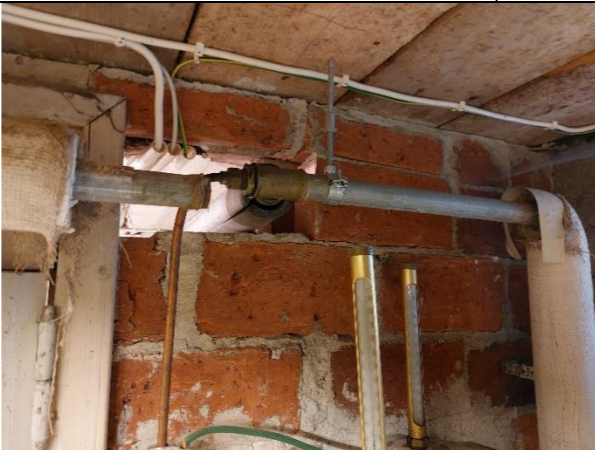
<p>Kylmän käyttöveden syöttöputki jona eristys viittaa siihen, että putki on asennettu ennen vuotta 1980.</p>

Sinkityn vesijohdon korvaaminen kupariputkella	2022	1 500	U
	Käyttövesiverkoston runkoputkien sulku- ja linjasäätöventtiilien uusiminen	2022	1 000	U
	Vesijohtokalusteiden uusinta	2026	2 000	U
	Vesijohtojen rukolinjojen mahdollinen uusinta kellaritiloissa.	2025	3 000	U
	Kylmänveden syöttöputken uusinta	2025	10 000	U

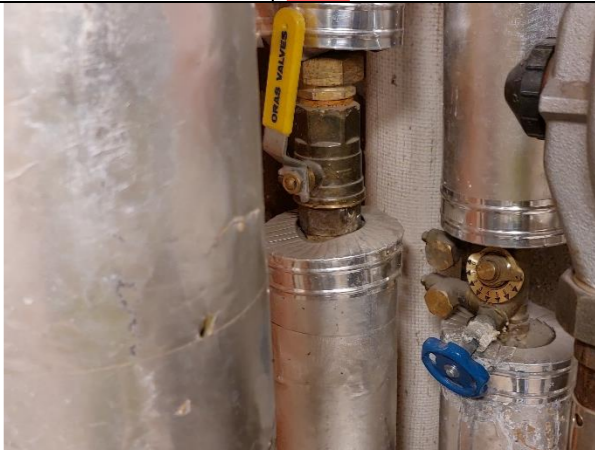
<p>Lämpimän käyttöveden sulku- ja linjasäätöventtiilit arviolta 1980-luvulta</p>
