**HATANPÄÄN ALUE / ALILÄÄKÄRIN ASUNTO (M)**  
**Rakennushistoriallinen selvitys**

Arkkitehtitoimisto Seija Hirvikallio 2016

**HATANPÄÄN ALUE / ALILÄÄKÄRIN ASUNTO  
(nykyinen työhönottotoimisto) tunnus M**

**Rakennushistoriallinen selvitys**

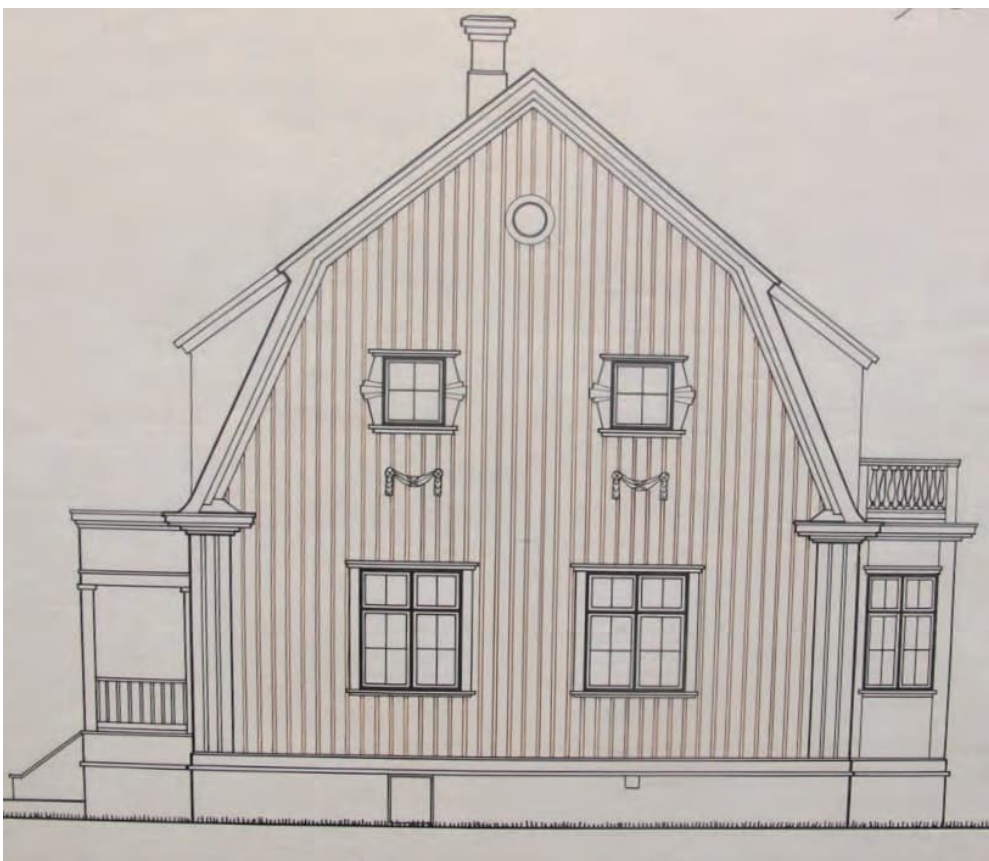
Julkisivu itään. Ullakkokerroksen ikkunat poikkeavat nykyisistä ikkunoista.

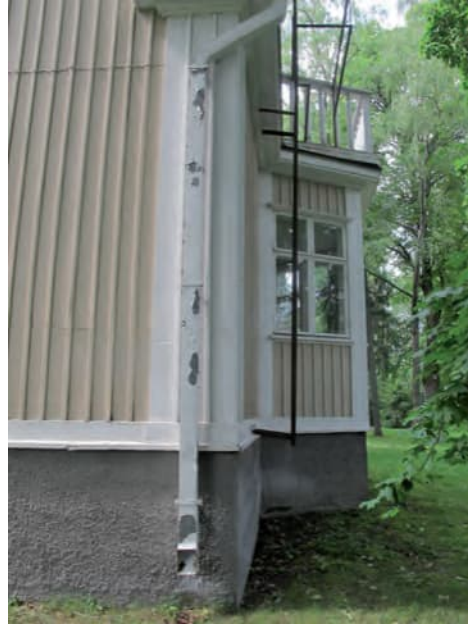
2

1. Sisäänkäynti.
2. Erkkeri. Syöksytorstista irtoavat maalit.
3. Parvekekaiteen maalit irtoavat. Katto on alkuperäinen tiilikatto.
4. Vesikaton reuna.
5. Parvekaiteen alkuperäiset balusterit.

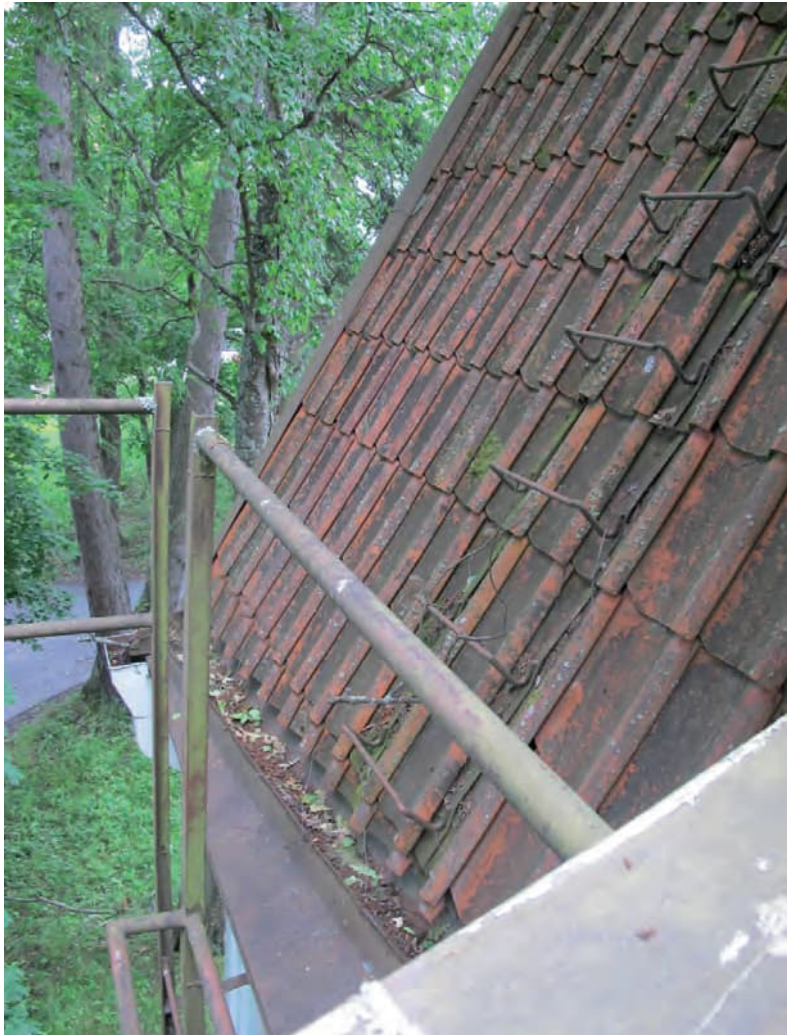
1

1. Tiilikaton pinnassa on havaittavissa likaa ja sammaloitumista.
2. Tiilikatteen ja räystään detalji.
3. Balusterikaide kaipaa huoltomaalausta.

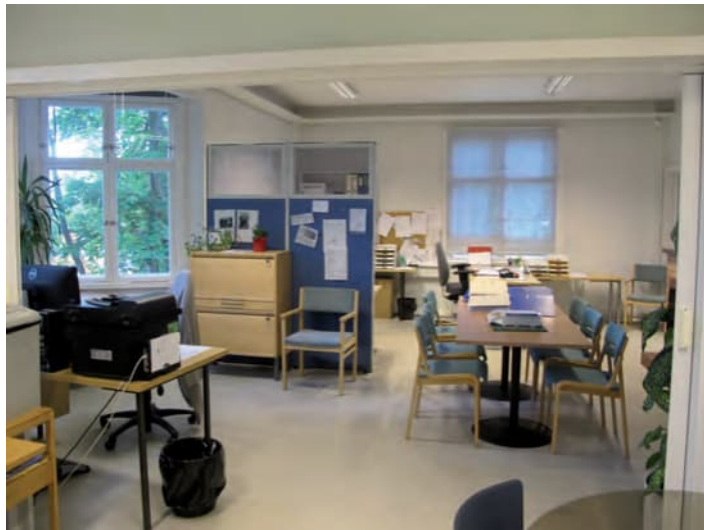
3

1. Pääkerroksen suuri toimistohuone.
2. Työpiste erkkerissä.
3. Huoneissa on alasasketut kipsilevykatot ja sähköt on asennettu hyllyihin katon rajaan.
4. Yläkerran työhuone.

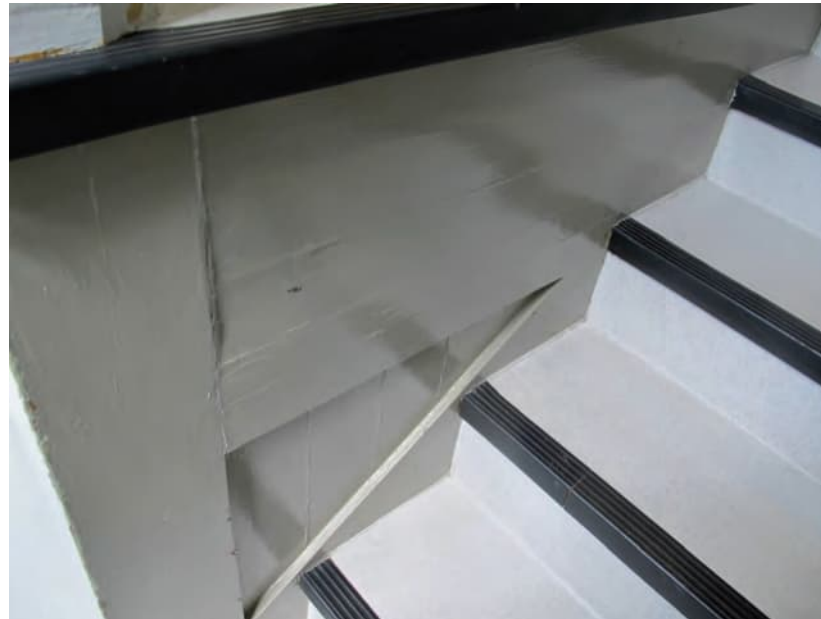
1. Keittiö.
2. Alkuperäinen takka 1920-luvulta.
3. Porraskaide ullakotanteella on alkuperäinen.
4. Vanha puuporras on pinnoitettu muovimatolla.

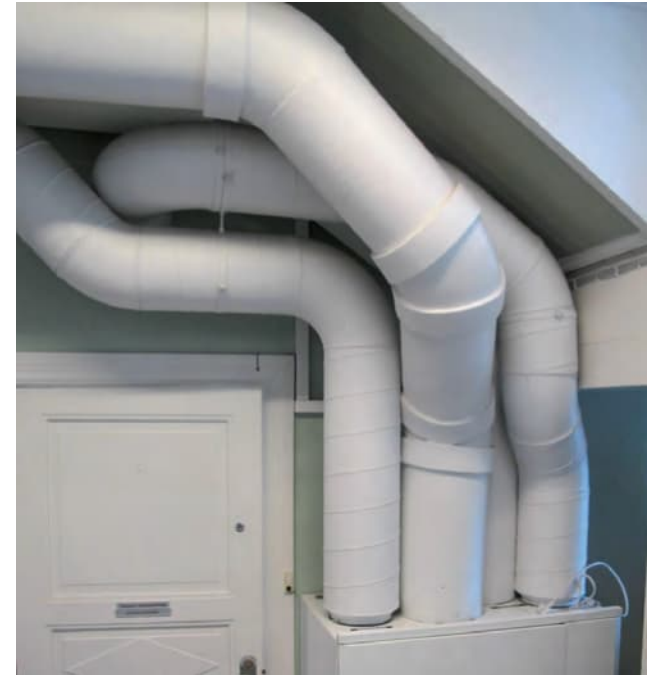
3

1. Porrashuoneessa on säilynyt alkuperäisiä rakenteita.
2. Vanha porras on pinnoitettu muovimatolla.
3. Iv-laite on asennettu pohjakerroksessa ullakkoportaan alla. Laite on jätetty näkyviin.
4. Ullakkoportaan detalji.
