KUNTOTUTKIMUS

Hallan sauna
Ukkohallantie 20, 89400 Hyrynsalmi

pvm. 19.12.2025

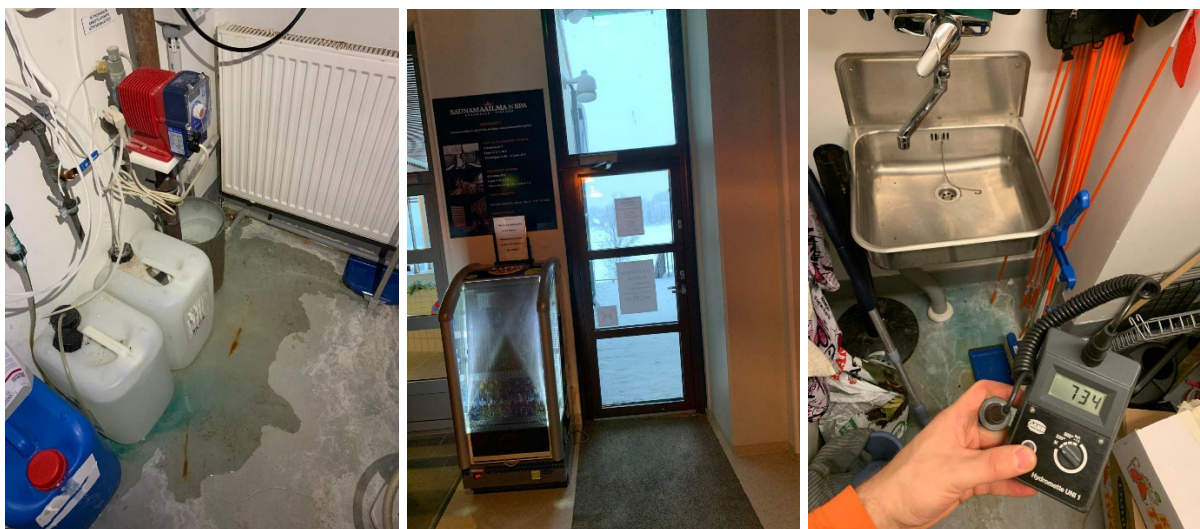
SK125 lattialla vettä, myyntitilan 102 ulkoseinää vasten oleva kylmäkaappi, SK109 lattialla vettä

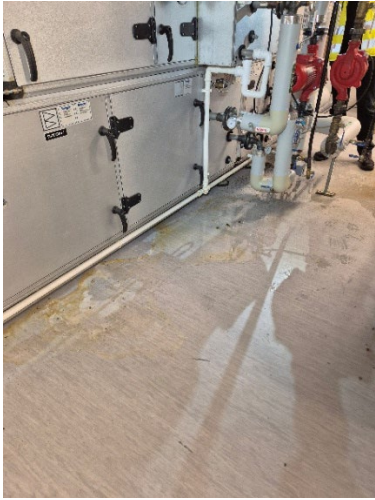
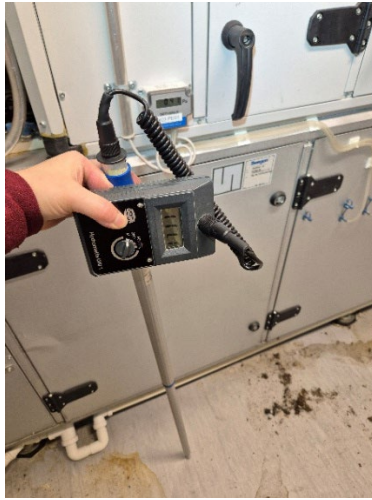
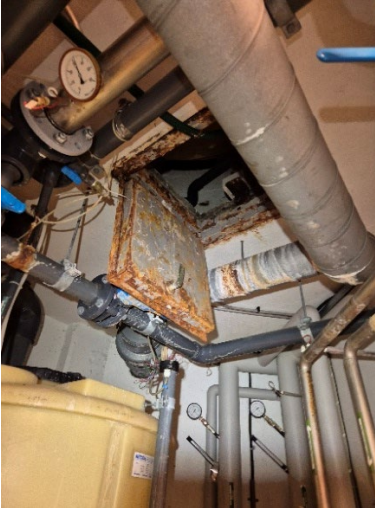
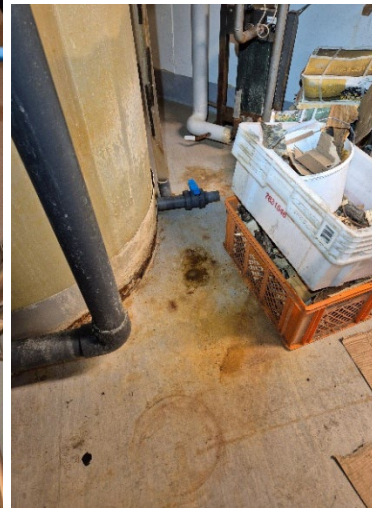
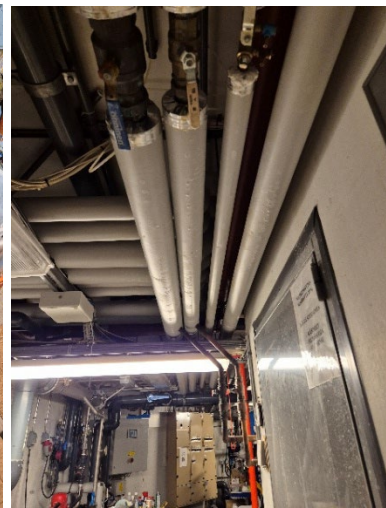
Porealtaan pohjan suuttimen vuodon aiheuttama vesivahinko ja kemikaalihuoneen vieressä putkien vuotoa

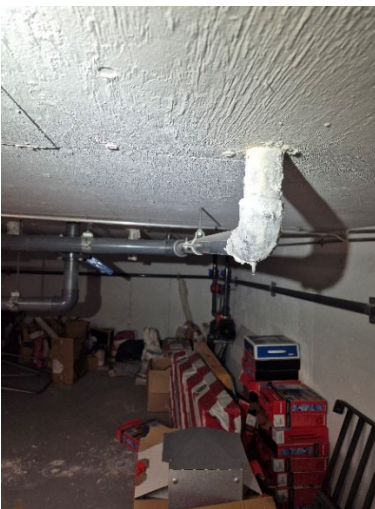
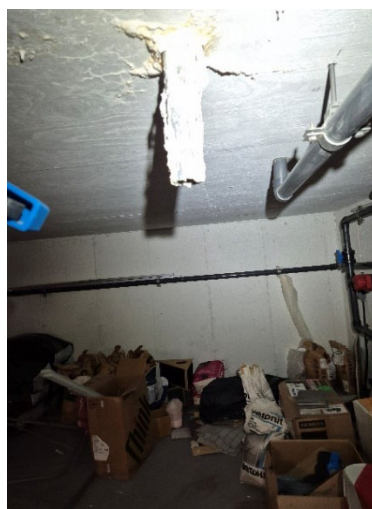
altaan pohjan tihkumavuodon kohdalla pintakosteuspoikkeamaa

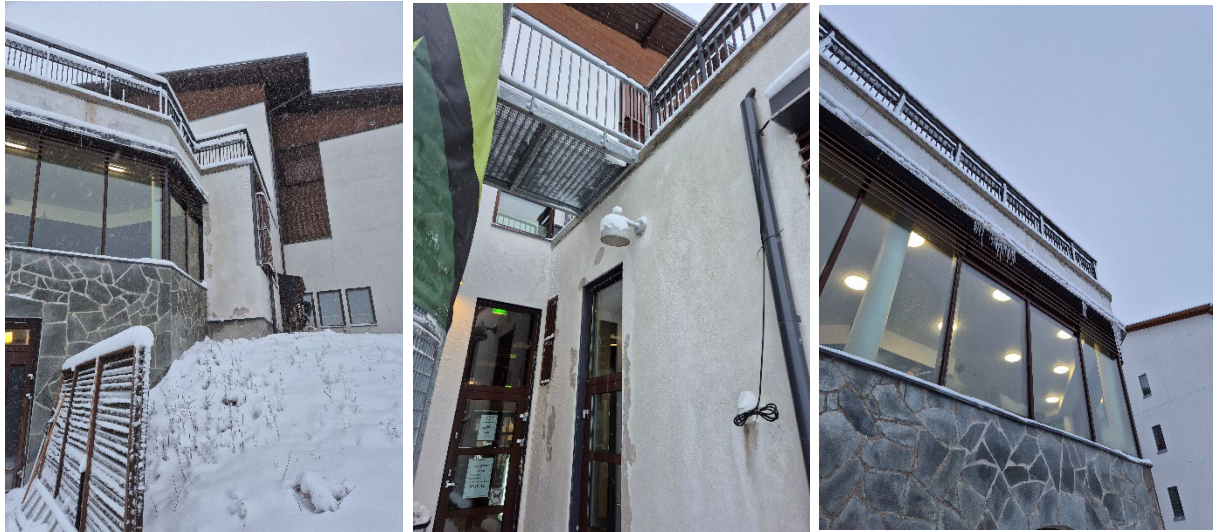
Terassin kattorakenteen aiheuttamia vaurioita kylpylän ulkoseinälinjalla, vuodoista johtuvaa jääpuikkojen kertymistä

Kosteusmittausten perusteella eristetilan yläosassa on enemmän kosteutta kuin alaosassa eli mittaustulos tukee aistinvaraisesti tehtyjä havaintoja rakenteen kosteustilanteesta.

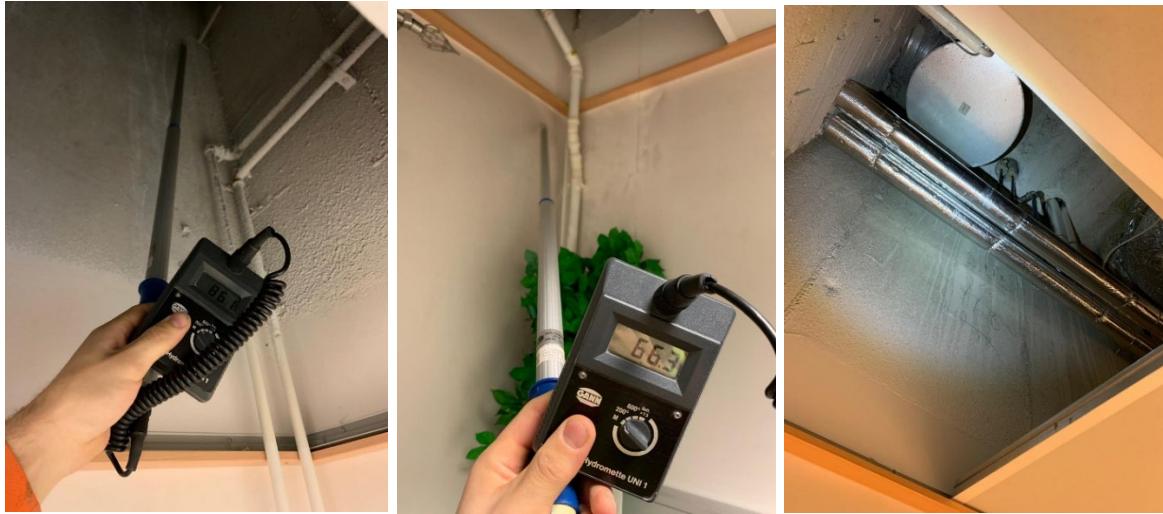
Hoituhuoneet 127 ja 128

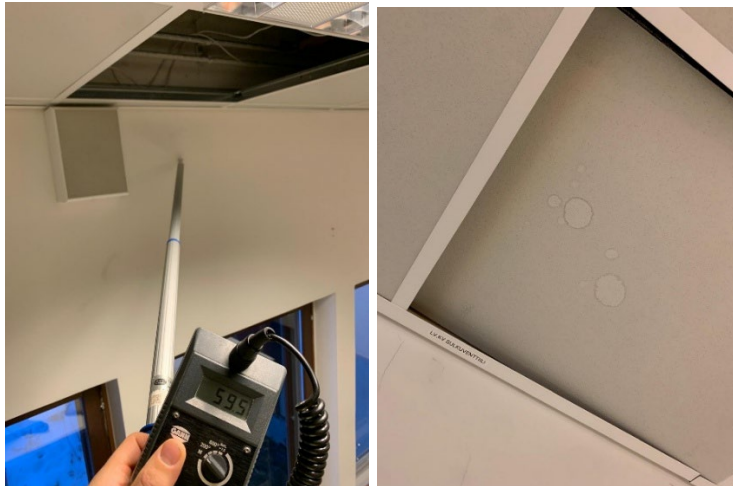
Huone 126 ulkoseinälinja ja sulkuventtiilin kohta

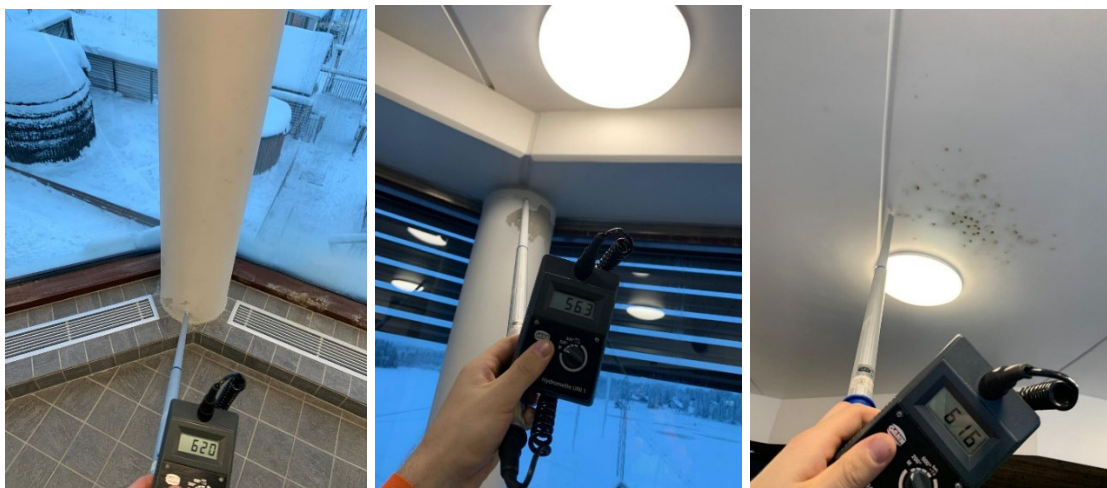
Kylpylän ulkoseinälinjan pilareiden ja palkkien hilseilleitä maaleja ja tasotteita, olesleku 124 roiskejälki katossa

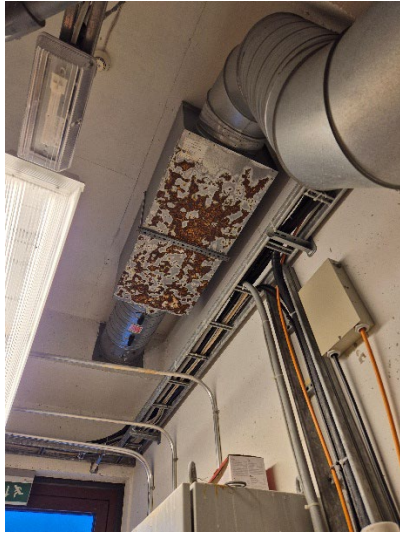
Porealtaan vettä vuotanut kanavan kautta äänenvaimentimelle ja ruostuttanut sen, vesi päässyt äänenvaimentimen läpi – alla sähkökaappi

Syöpyneen äänenvaimentimen alapuolella sijaitsevat sähkölaitteet, joten korjaustarve on välitön. Kanavisto tulisi varustaa vedenpoistolla, ja tarkastella mahdollisuuksia allasveden kanavistoon pääsyn estämiseksi.

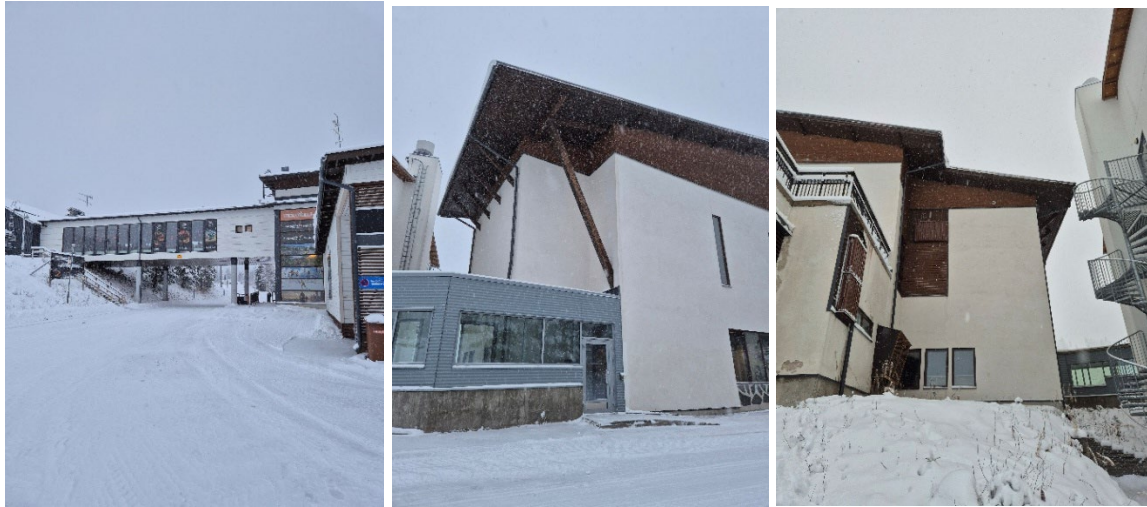
Yleiskuvia rakennuksen vierustalta, vasemmanpuoleisessa kuvassa alue, jolla sokkelivierustalla ei rakennuksen maaperästä irrottavaa kaistaa

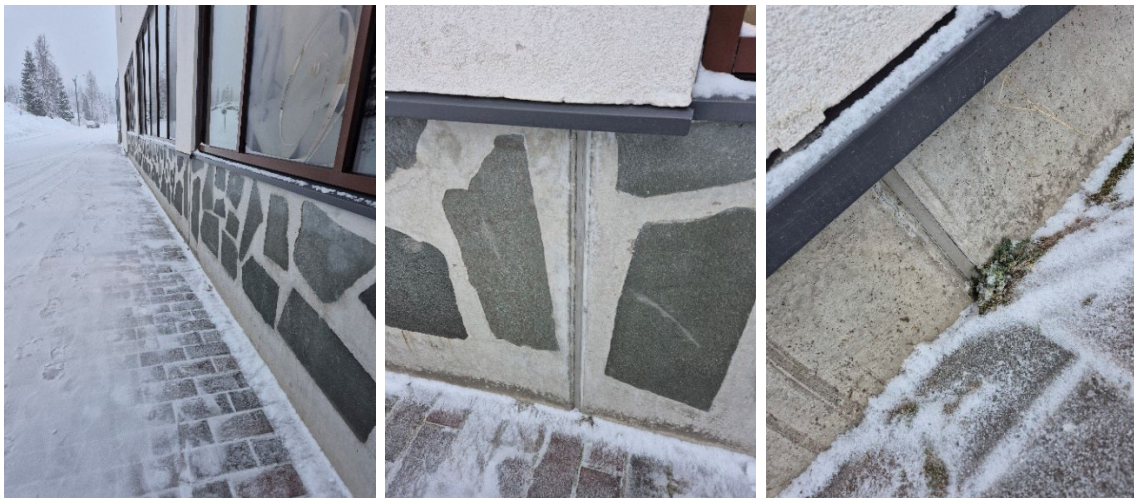
Sokkelin pintaa ja elementtisaumauksia

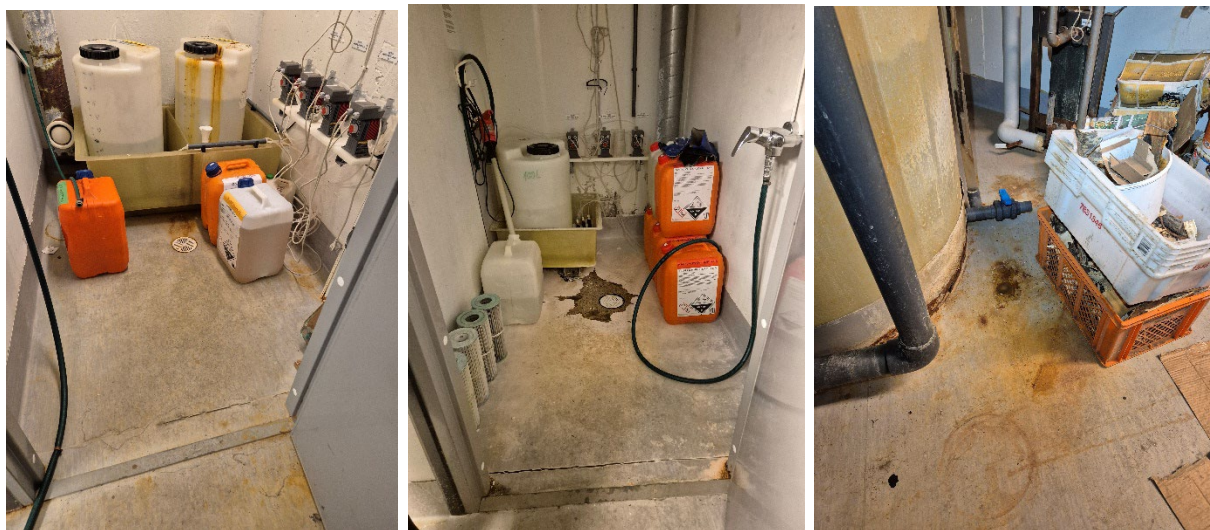
Teknisten tilojen huonokuntoisia lattiapinnoitteita

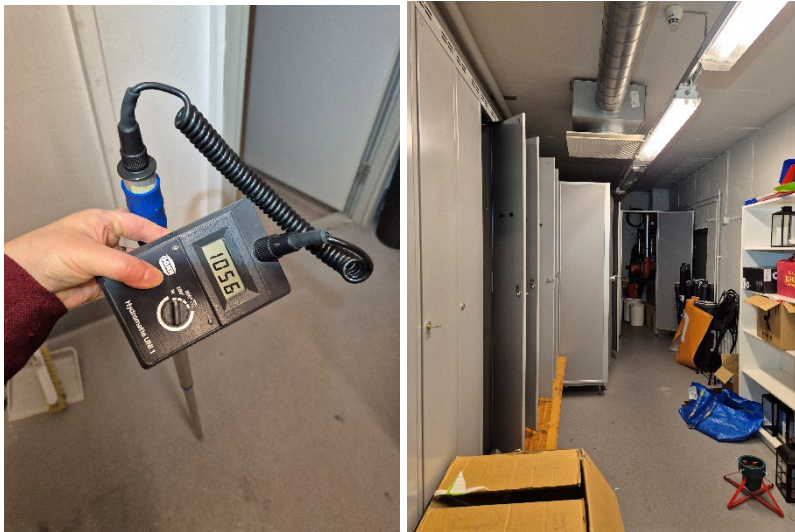
Alapohjarakenteena on alapäin EPS-eristeellä eristetty teräbetonilattia. Alapohjarakenteessa ei havaita halkeamia tai painumia. Väestönsuojan osalta todetun lattiapinnoitteen kemialliseen vaurioitumiseen viittaavan hajupoikkeaman ja lattian pintakosteuskartoituksessa todetun korkeamman pintakosteuden vuoksi on syytä epäillä, että lattiapinnoitteessa on alkanut kemiallinen vaurioituminen. Todennäköisesti rakennusaikainen kosteuden nousu väestönsuojan lattiaan ennen salaojituksen tehostamista on vaikuttanut pinnoitteen toimintaan.

Väestönsuojan lattian pintakosteuspoikkeamaa ja yleiskuva tilasta, tilassa kemiallinen hajupoikkeama

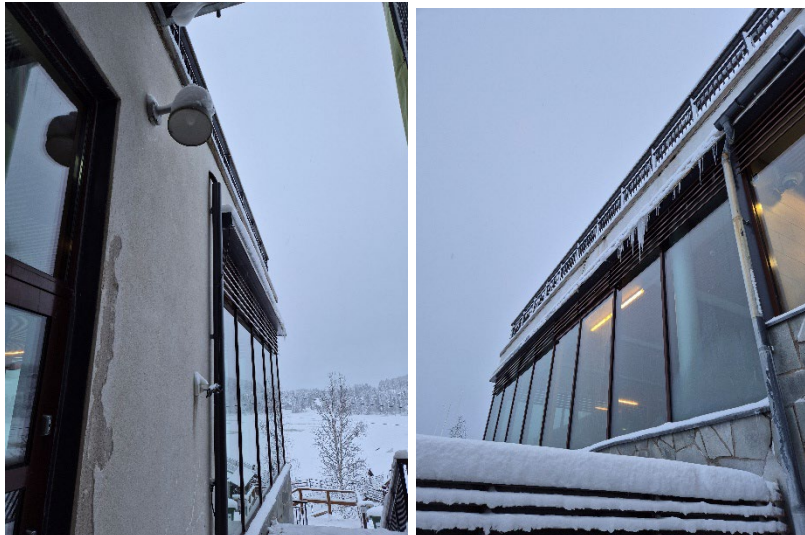
Kuntoluokka 1. Julkisivu terassin alueella

Huonokuntoista julkisivua terassin alueella

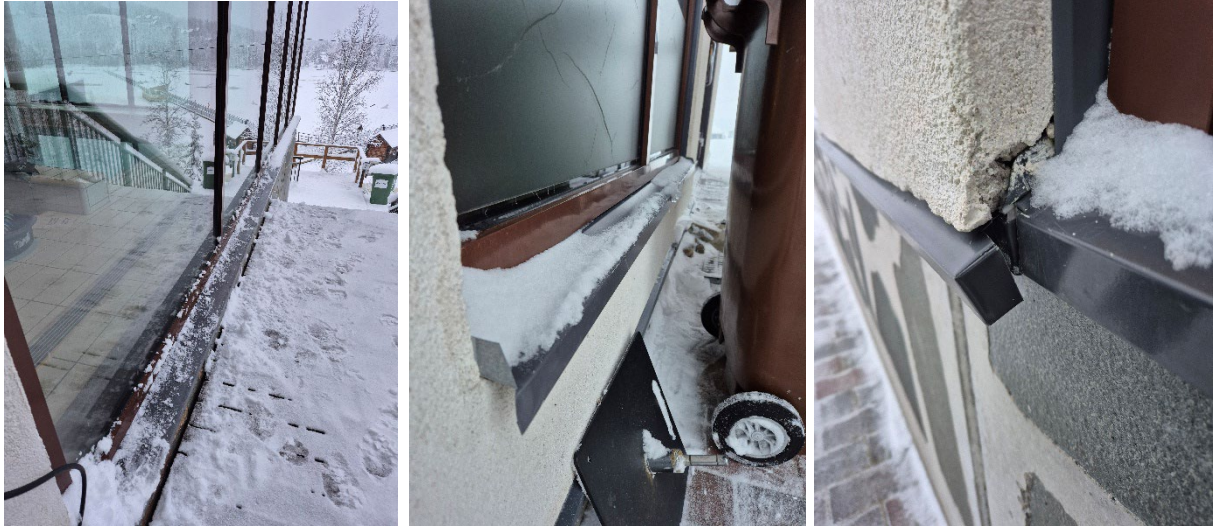
Ikkunapellityksiä yleensä, joitain kaato- ja tiiveyspoikkeamia

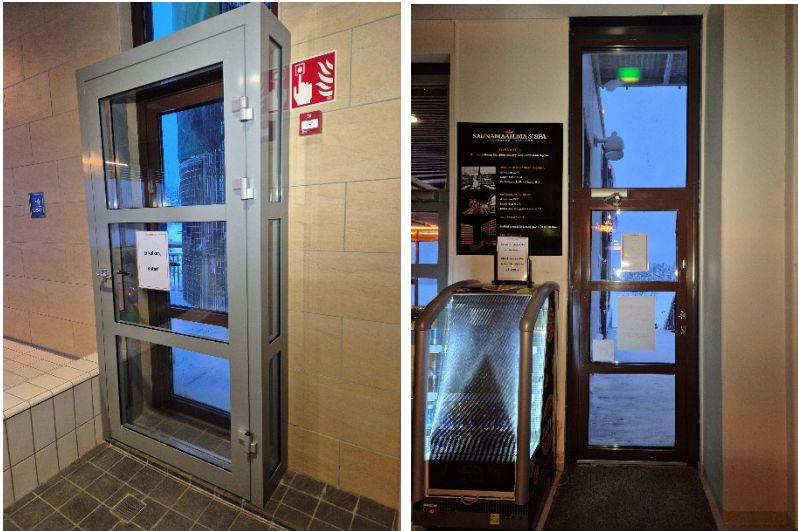
Kuntoluokka 1 Ulko-ovet

Ulko-ovia

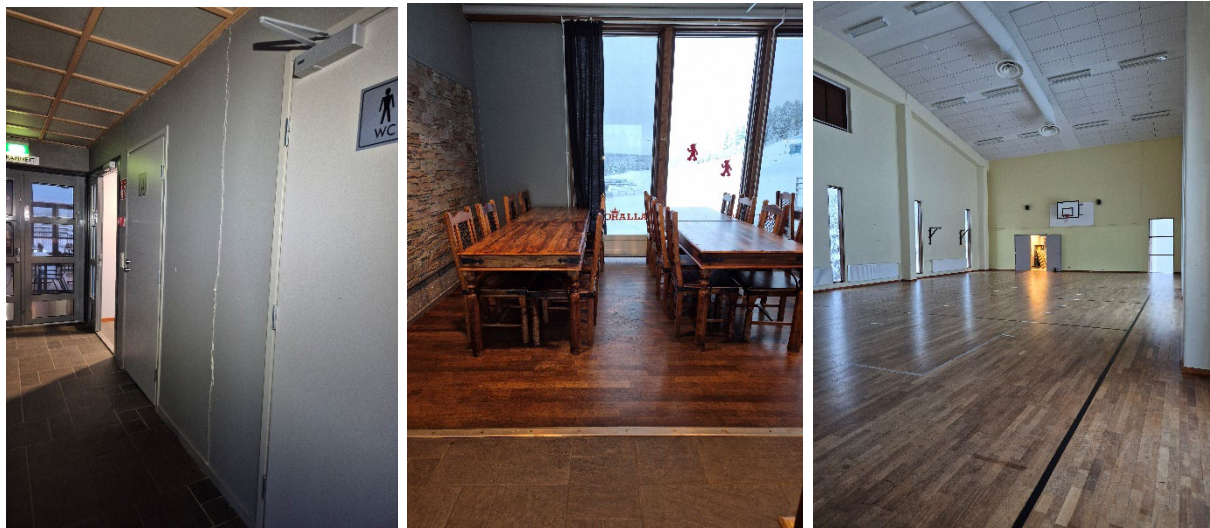
Niissä tiloissa, missä on ollut vesivuotoja, seinäpinnoilla on myös pinnoitevaurioita. Näitä tiloja ovat siivouskomerot, hoituhuoneet ja kuntosalin ulkoseinälinja sekä allashuoneen ja kylpylätilan ulkoseinien yläosat. Toisen kerroksen käytävällä olevan liikuntasauaman saumatukset ovat auenneet.

Liikuntasauaman kohdalla pinnoitteessa halkeama, kuivien tilojen seinäpinnoitteita

Vuotovahinkojen vuoksi vaurioituneiden tilapinnoitteiden uusimista ja liikuntasauamamassausten uusimista suositellaan lähiaikoina.

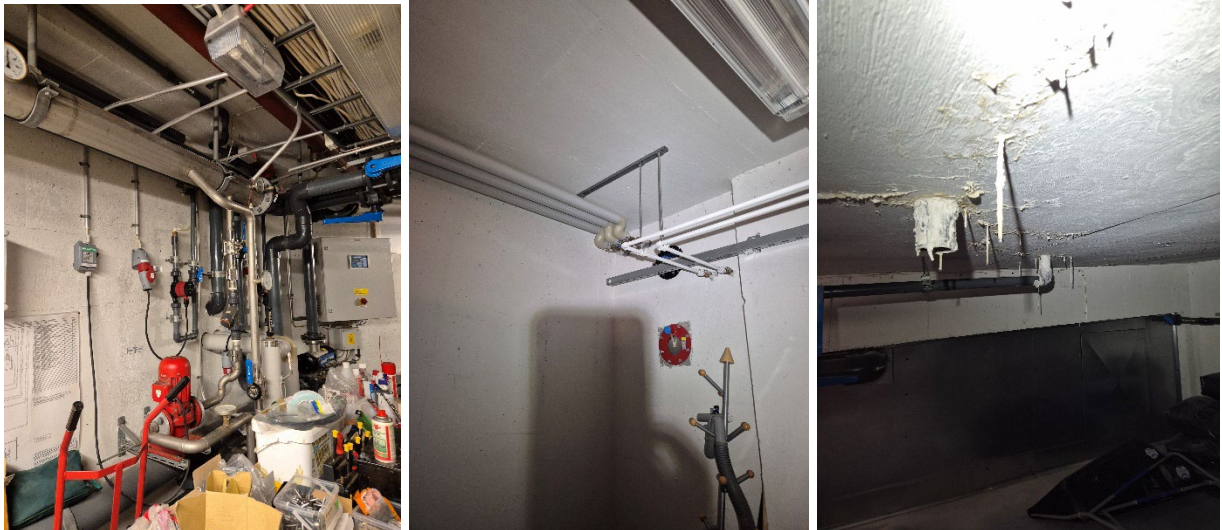
Rakennuksen osalla on kaksi alempaa välipohjaa, teknisten tilojen ja kylpylän välillä ja väestönsuojan ja myymälän osalta. Alemmissa välipohjarakenteissa ei todettu poikkeavia halkeamia tai muodonmuutoksia. Uima-altaan alla on yksittäinen hiushalkeamalinja, mistä tihkuu kosteutta kellariin muodostaen välipohjan alapintaan kalkkimuodostelmaa. Altaiden pohja on todennäköisesti valettu vesitiiviistä betonista, ja vähäinen tihkuinen altaan pohjasta katsotaan kylpylätilalle tavanomaiseksi tilanteeksi. On mahdollista, että mikäli hiushalkeamaa lähettäisiin korjaamaan, tilanne voisi huonontua nykyisestä.

Yleiskuvia alemmasta välipohjarakenteesta ja hiushalkeama uima-altaan pohjassa

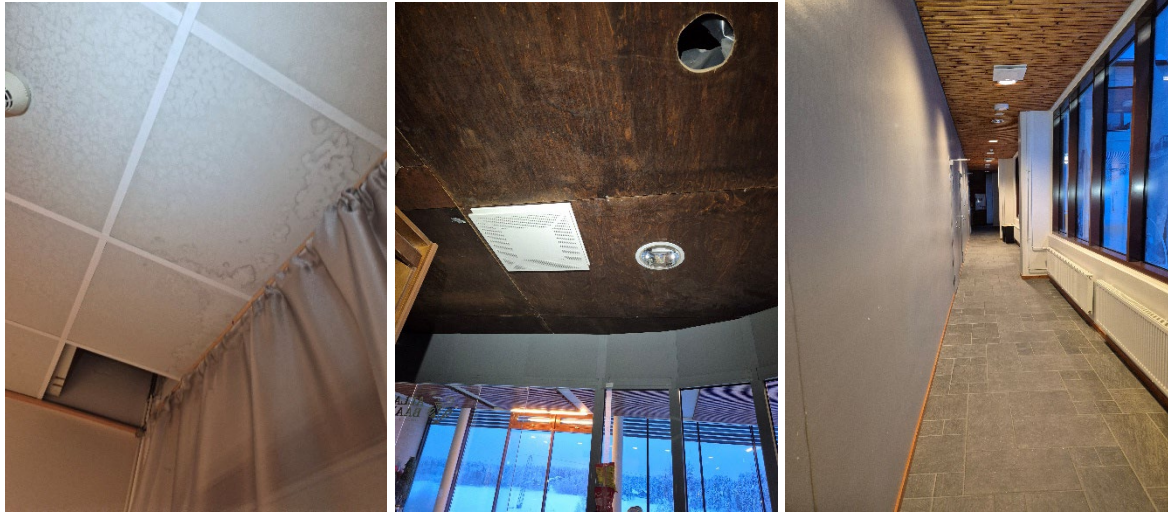
Vuotojälkiä ja irronneita levytyksiä, käytävän puurimotuskattoa

**Suosittelaa korjaamaan vuotovauriot sekä puhdistamaan rimakattojen päältä yläpölyt.
Suositellaan uudelleen asentamaan myymälän alueelle uudelleen katon levytykset.**

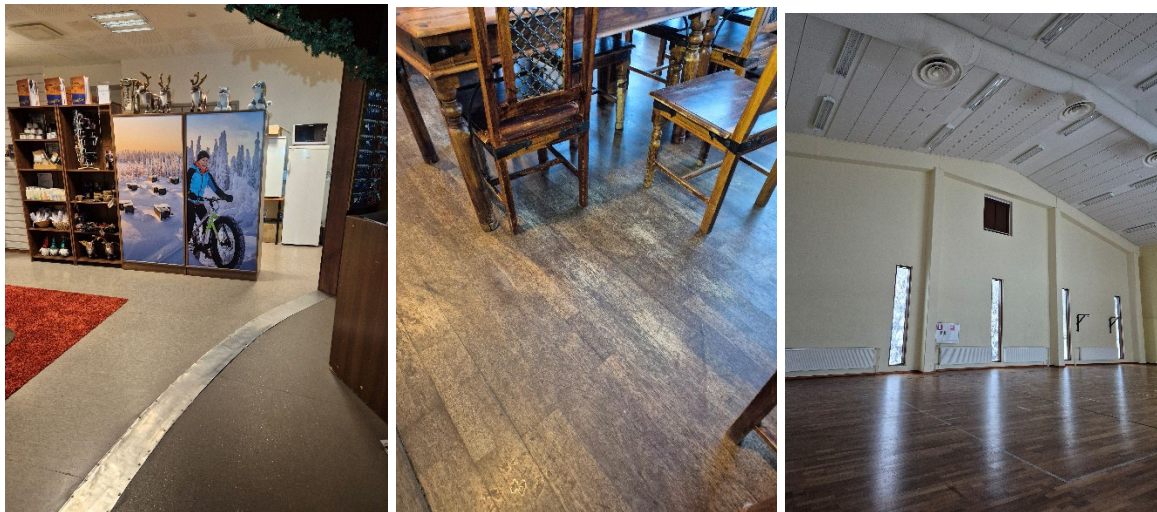
Tilapinnoitteita kuivissa tiloissa, kulunut puulattia ravintolasalissa ja liikuntasalin kunnostettu lattia

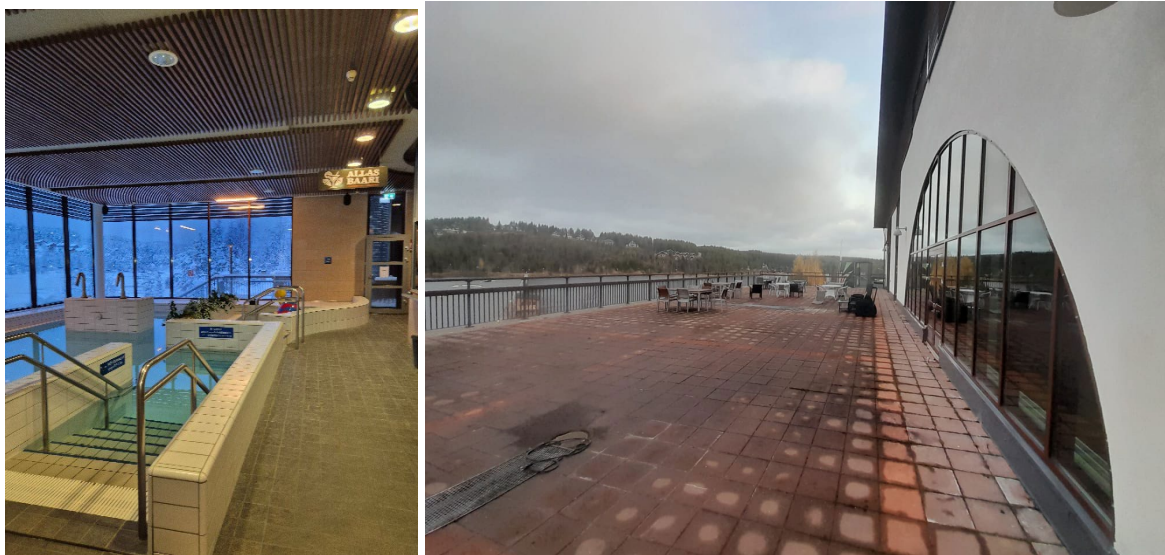
Kylpylän alueella yläpohjarakenteena olevan käännetyin kattorakenteen osalta on todettu sekä lämpö- että kosteusteknisen toiminnan ongelmia, ja siitä on aiheutunut vaurioita ulkoseinä- ja väliseinälinoille. Käännetyin kattorakenteen ongelmien vuoksi, rakenteelle on tehty vuonna 2018 korjaustyösuunnitelma Suunnittelutoimisto Määtän toimesta, missä rakenne ja siihen liittyvät julkisivun osat korjataan kokonaan koko terassin alueelta. PTS-suunnitelmassa esitetty korjausten kustannusarvio on laskettu suunnitelman pohjalta.

Kuntoluokka 1. Kylpylän käännetyn kattorakenteen osalta.

Käännetty kattorakenne sisätiloista päin ja yleiskuva käännetyn kattorakenteen yläpuoleiselta terassilta

Suositellaan käännetyn kattorakenteen peruskorjausta mahdollisimman pian. Lisäksi suositellaan korjaamaan käännetyn kattorakenteen toimimattomuudesta aiheutuneet kattopinnoitteiden vauriot katon korjaustyön jälkeen. Suositellaan yläpölyjen puhdistusta ja siivoamaan villaeristeet pois rimakattojen päältä.

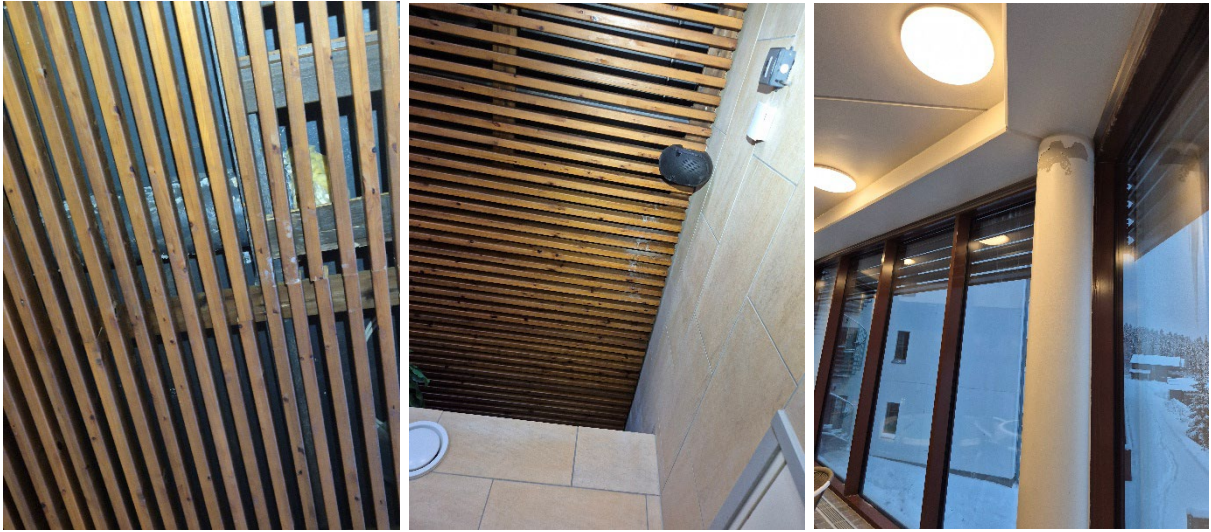
Käännetyn kattorakenteen osalta eli kylpylän sisäkaton pinnoitteena on pääasiassa rimakattoa ja reuna-alueilla tasoitetta ja maalia. Rimakatossa ja tasoitepinnoissa on jälkiä olleista vuodoista käännetyn katon osalta. Sadevesiputkien eristeitä on purettu vuotojen osalta, ja ne on jääneet rimakaton päälle. Rimakattojen päällä on pölykertymää. Siivouskomeroiden osalta sisäkattojen levytykset ovat vaurioituneet vuotojen vaikutuksesta.

Rimakattoja ja valumajälkiä

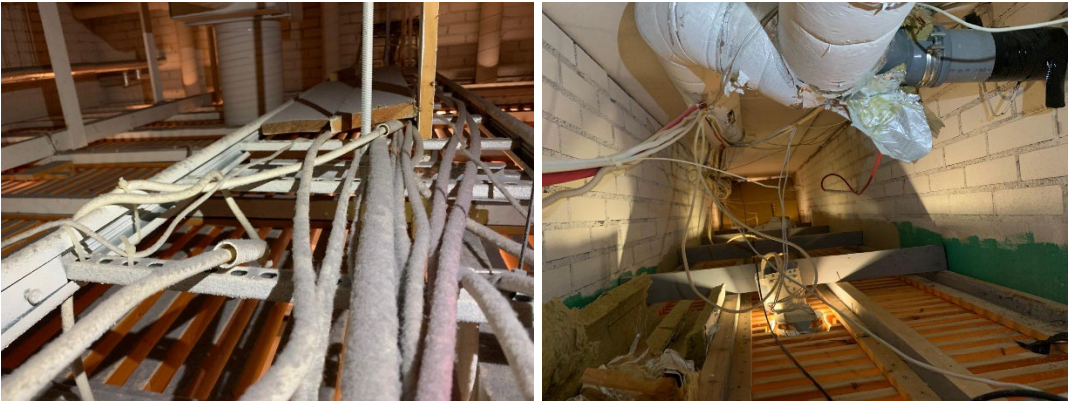
Rimoitetun alaslaskun yläpuolella pölyä ja eristevilloja

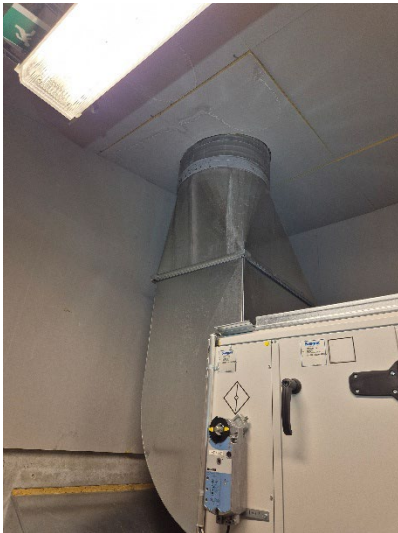
IV-konehuoneen sisäkatossa IV-läpiviennin kohdalla merkkejä vuodosta

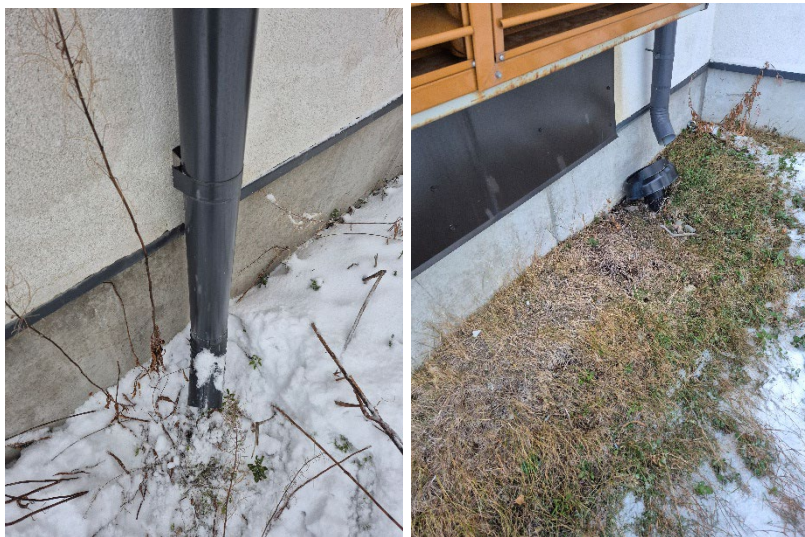
Kuntoluokka 3. Sadevesijärjestelmän osalta.

Syöksyn alla ei sadevesikaivoa, sadevesikaivon asemointi ei ole kunnossa

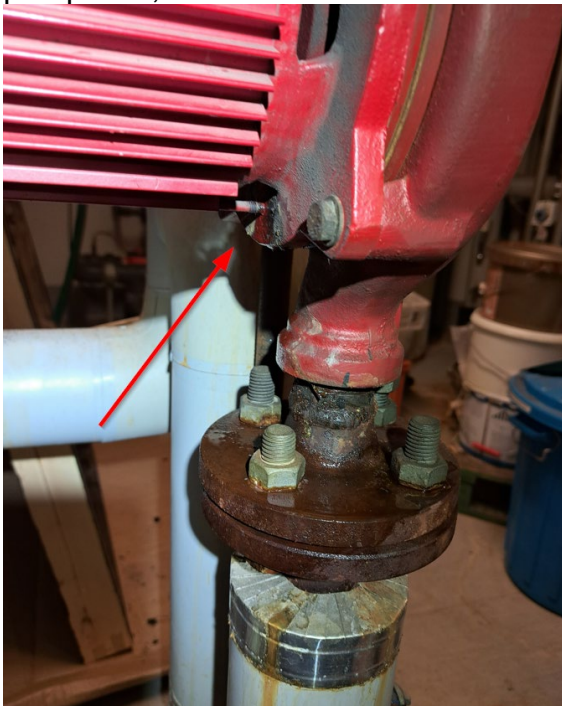
Kuva 4. TK01 PU50, pieni vuoto

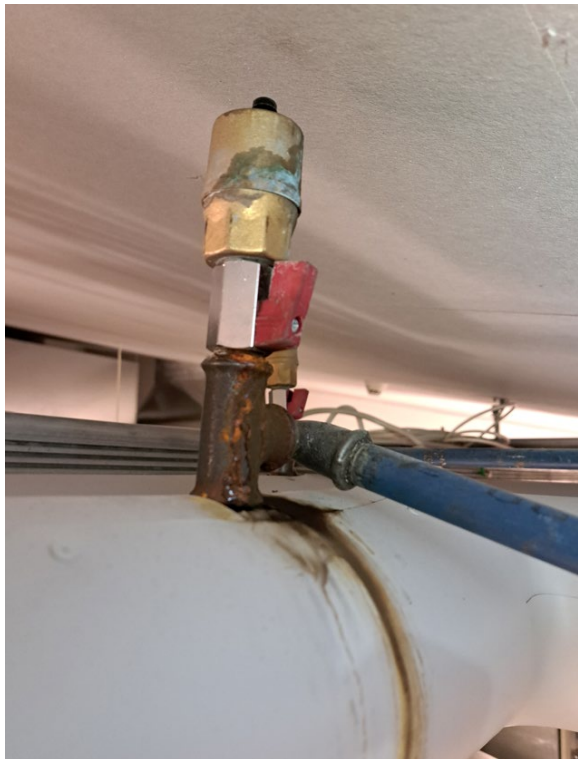
Kokoustiloja ja ravintolakäytävää palvelevalla ilmanvaihtokoneella TK04:llä havaittiin vuoto ilmakellossa, jonka seurauksena lattialla oli lätäköitynyt vettä ja vuotokohdan alapuolella olevat putkieristeet vettyneet.

Kuva 5. Vuotanut ilmakello

- Vuoto on syytä korjata viivyttelystä.

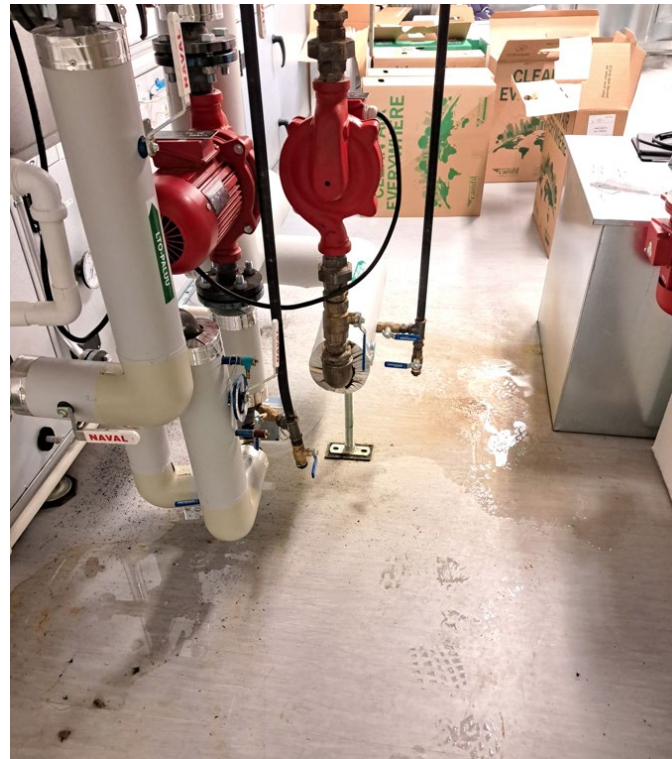
Kuva 6. Vettä lattialla TK04:n edessä

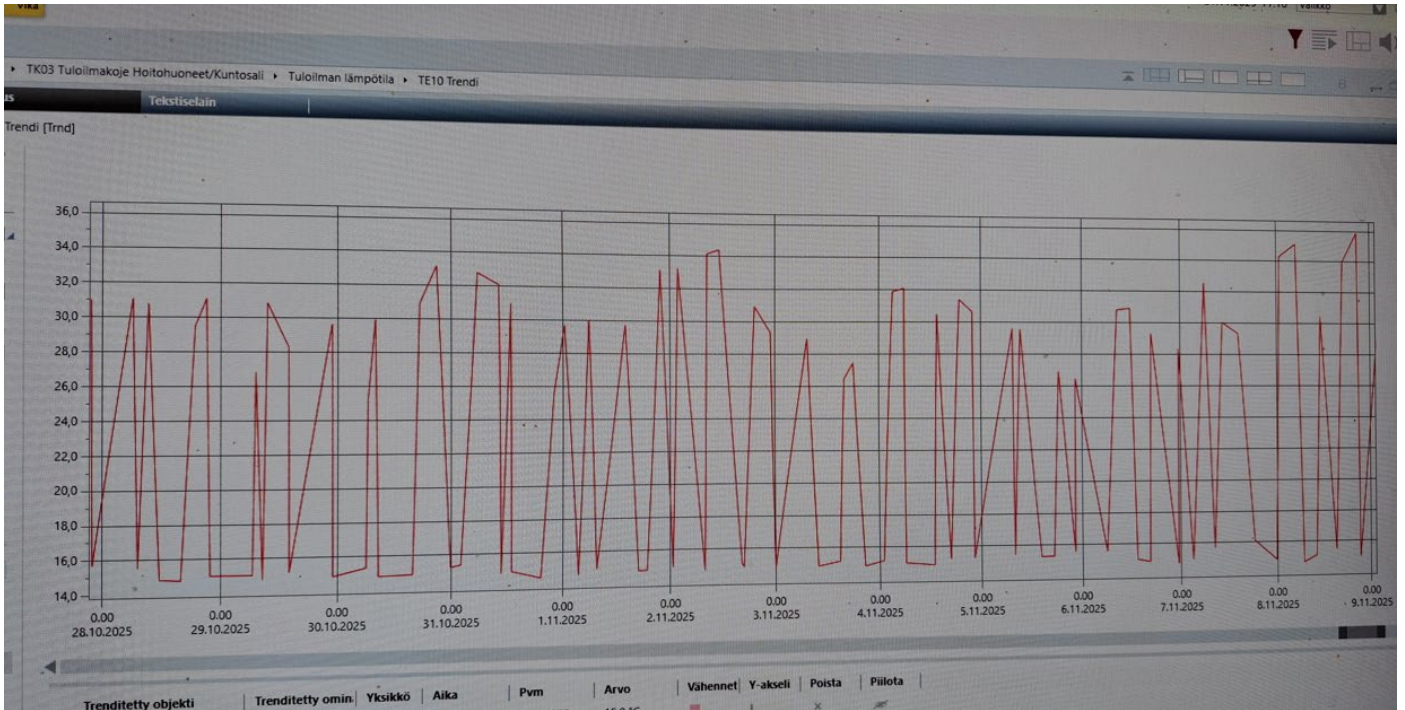
Ilmanvaihtokoneiden jälkilämmityspattereita ohjataan keskitetysti kiinteistön rakennusautomaatiosta. Ohjauksissa oli kuitenkin havaittavissa epäloogisuutta asetusarvojen ja ohjausten osalta erityisesti aulaa, pukutiloja ja saunoja palvelevalla TK03:lla. Koneen jälkilämmityspatterin venttiili ajoi itseään jatkuvasti auki ja kiinni, jonka takia tuloilman lämpötila vaihteli +15 ja +34 °C välillä. Koneen kanavistossa on myös erilliset jälkilämmityspatterit eri tiloille, joilla on tarkoitus hienosäätää esimerkiksi saunatiloihin lämpimämpää ilmaa, kuin eteisaulaan ja hoituhuoneisiin. Jälkilämmityspattereilla halutun tuloilman lämpötilan asetuskäyrät näyttivät kuitenkin olevan virheelliset ja automaatiojärjestelmän grafiikasta vaikeasti luettavat.

Kuva 7. Heiluntaa TK03:n tuloilman lämpötilassa

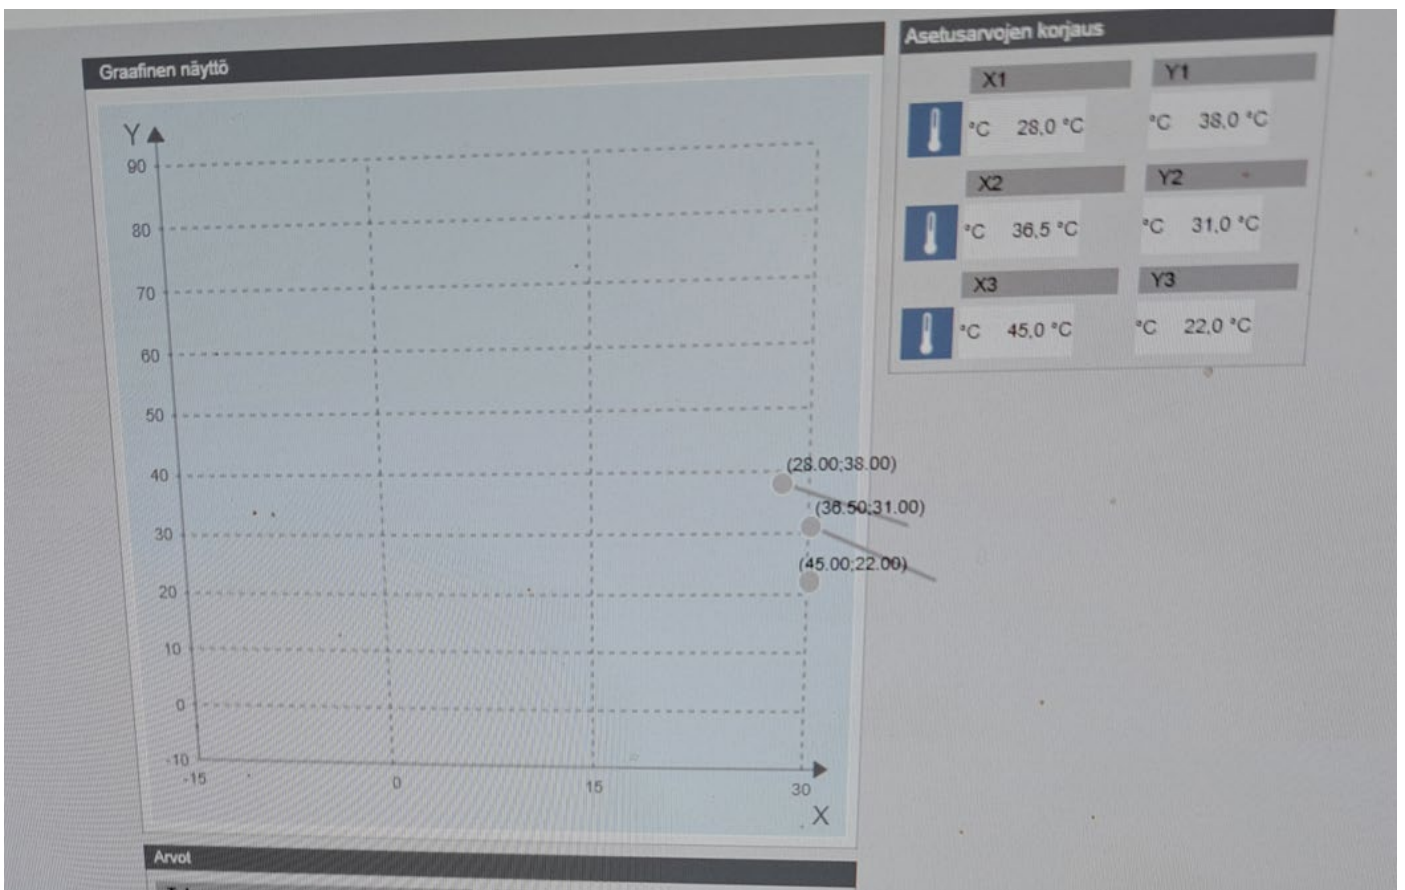
Kuva 8. TK03:n jälkilämmityspatterin säätökäyrä, akseleita ei ole nimetty ja asetukset vaikuttavat vääriltä.

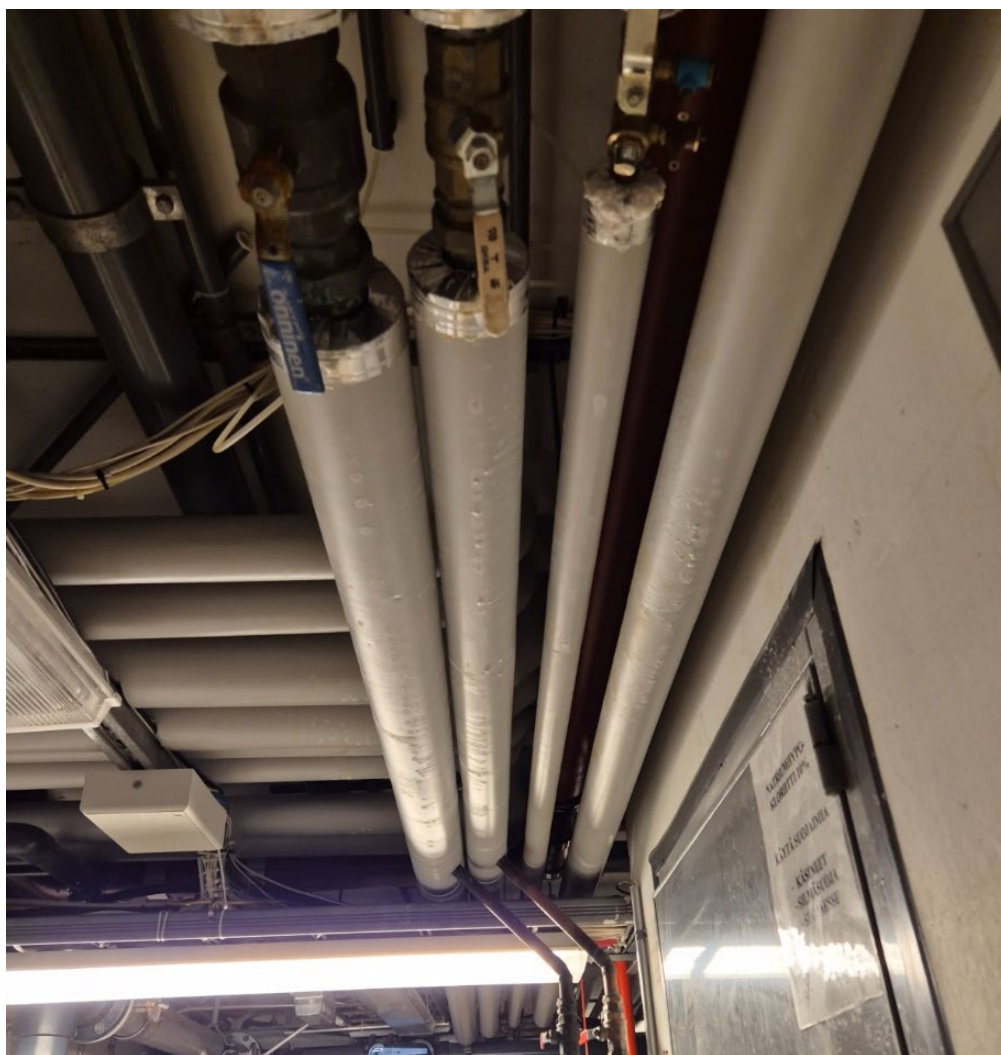
Kuva 9. Putket kemikaalitalan oven yläpuolella

- Putkien kunto tulisi tarkistaa käyttämällä eristeet auki oven kohdalta. Eristeitä avatessa on syytä varautua siihen, että eristeen purkaminen ja siitä aiheutuva tärinä voi huonoimmassa tapauksessa aiheuttaa putken lopullisen pettämisen.

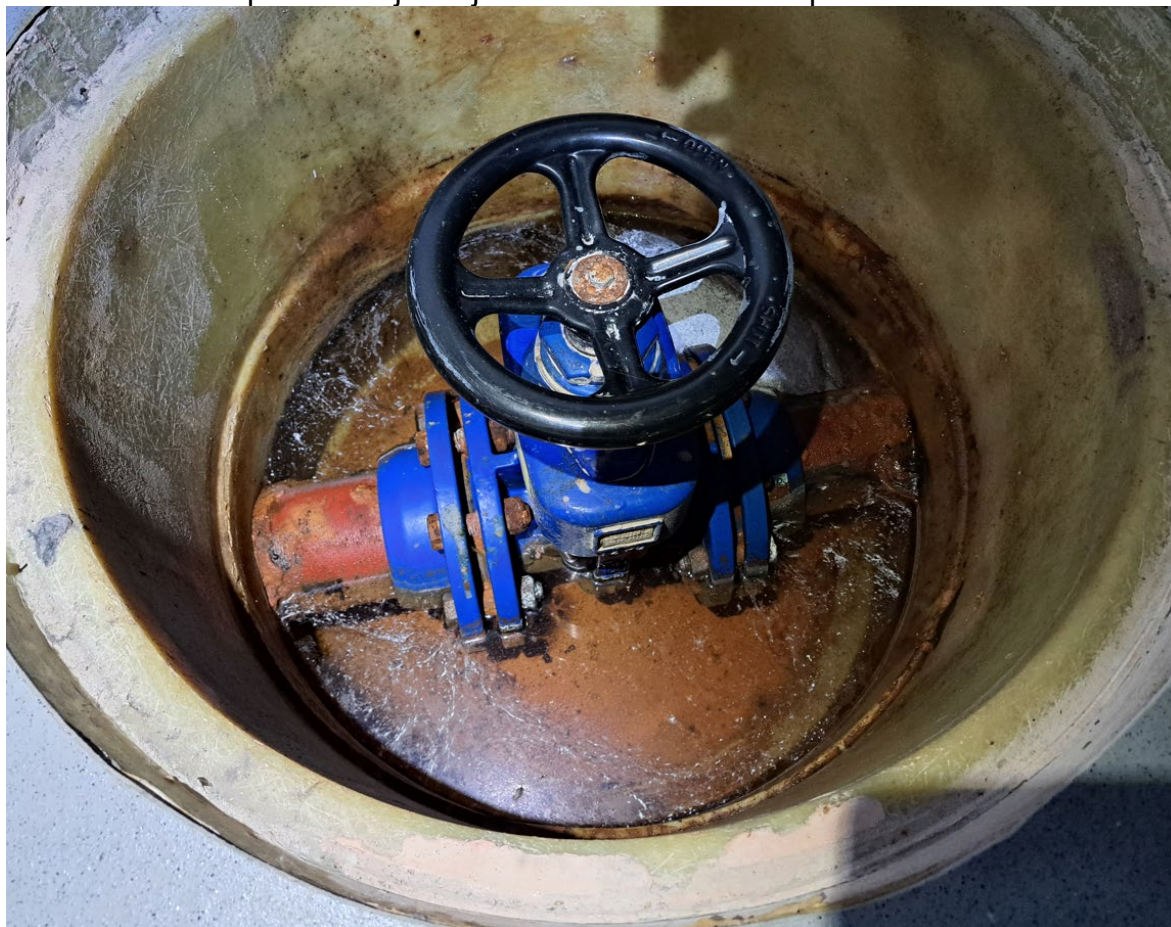
Kuva 11. Vettä väestönsuojan sulkuventtiilikaivossa.

- Vika tulisi paikantaa ja korjata mahdollisimman nopeasti.

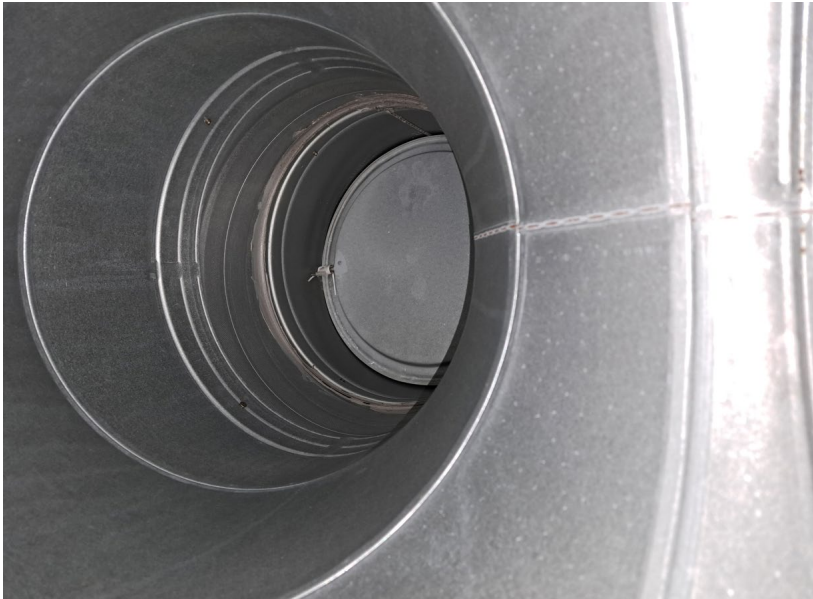
Kuva 13. TK03, Lauennut palopelti kanavassa

- Palopeltien toiminnan tarkastaminen kerran vuodessa tulisi lisätä rakennuksen huolto-ohjelmaan.

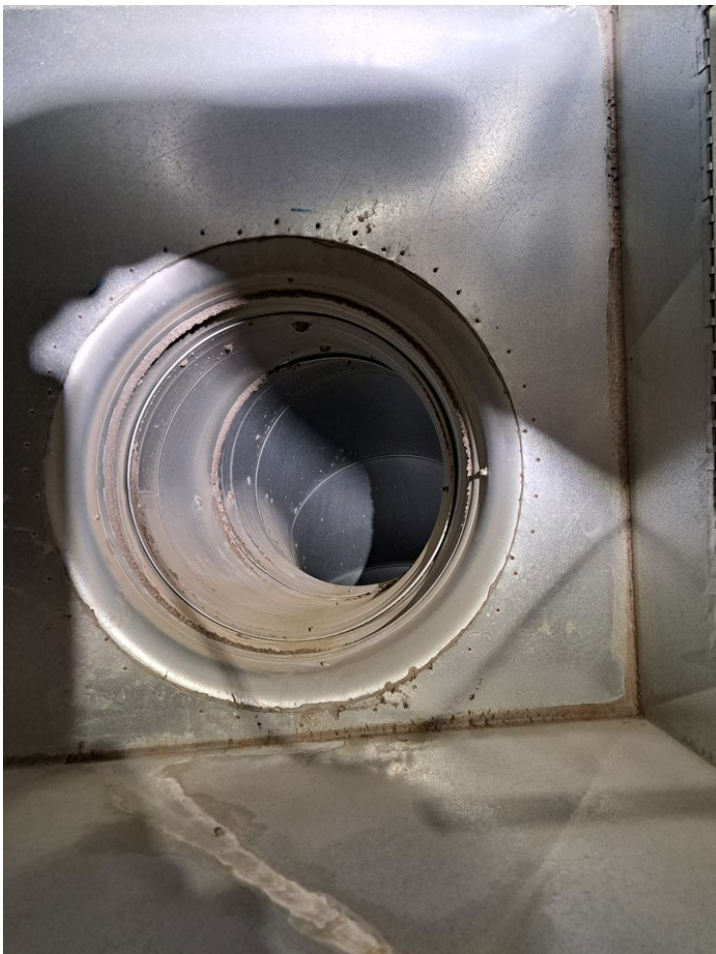
Kuva 14. TK03, Pölyä poistoilmakanavassa

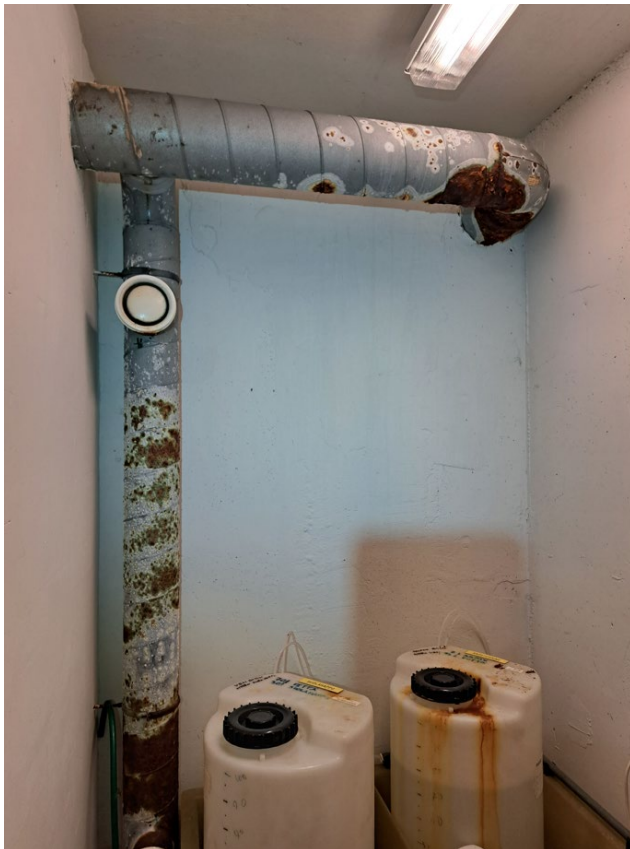
Kemikaalituloissa kanavistossa oli havaittavissa pahoja syöpymiä kemikaalien vaikutuksesta.

Kuva 15. Kemikaalitilan kanava

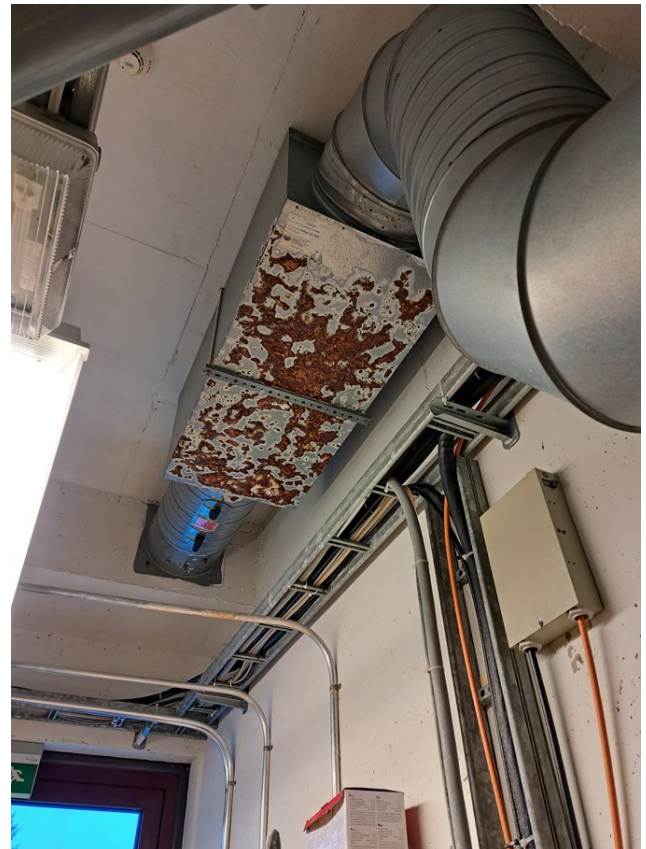
Kuva 16. Syöpyneet äänenvaimennin teknisisä tilassa
