KUNTOTUTKIMUS

Hallan sauna
Ukkohallantie 20, 89400 Hyrynsalmi

pvm. 19.12.2025

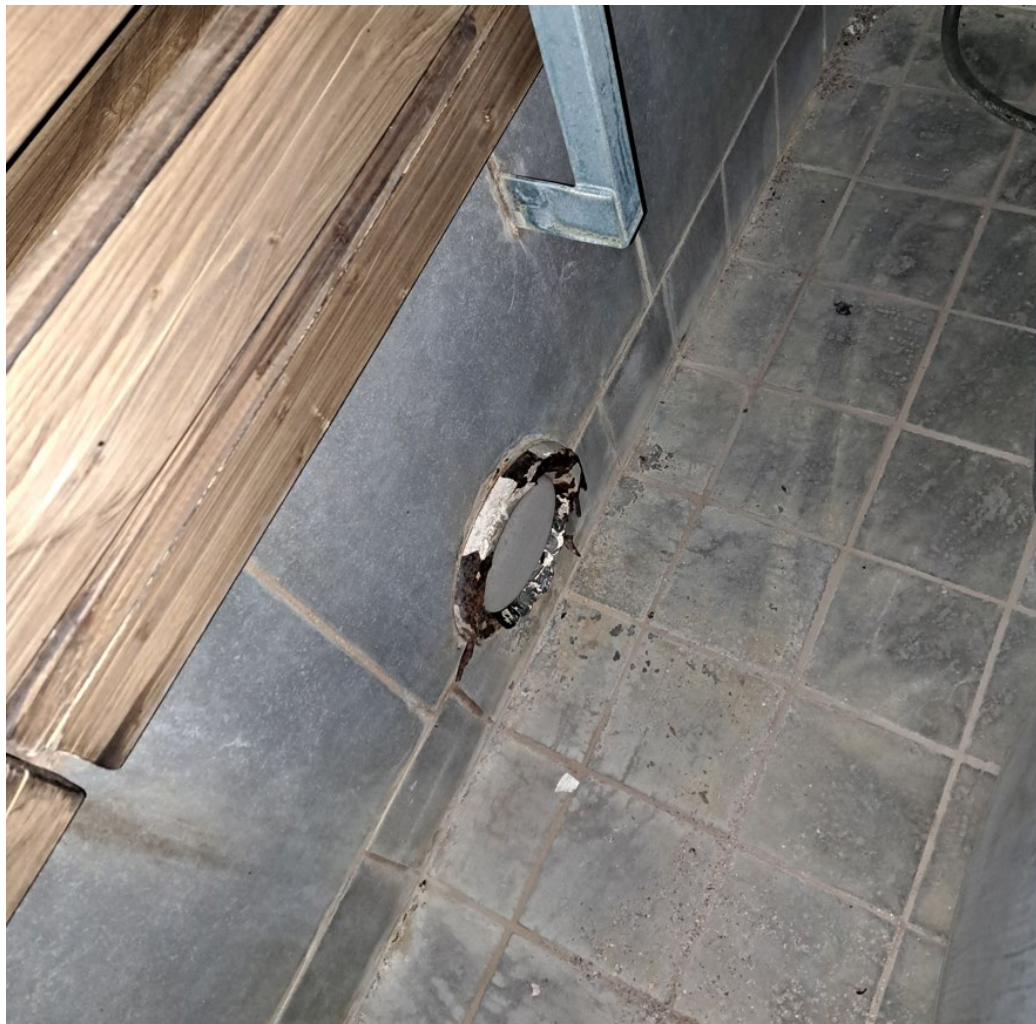
Kuva 17. Ruostunut poistoilmaventtiili karjalaisessa saunassa

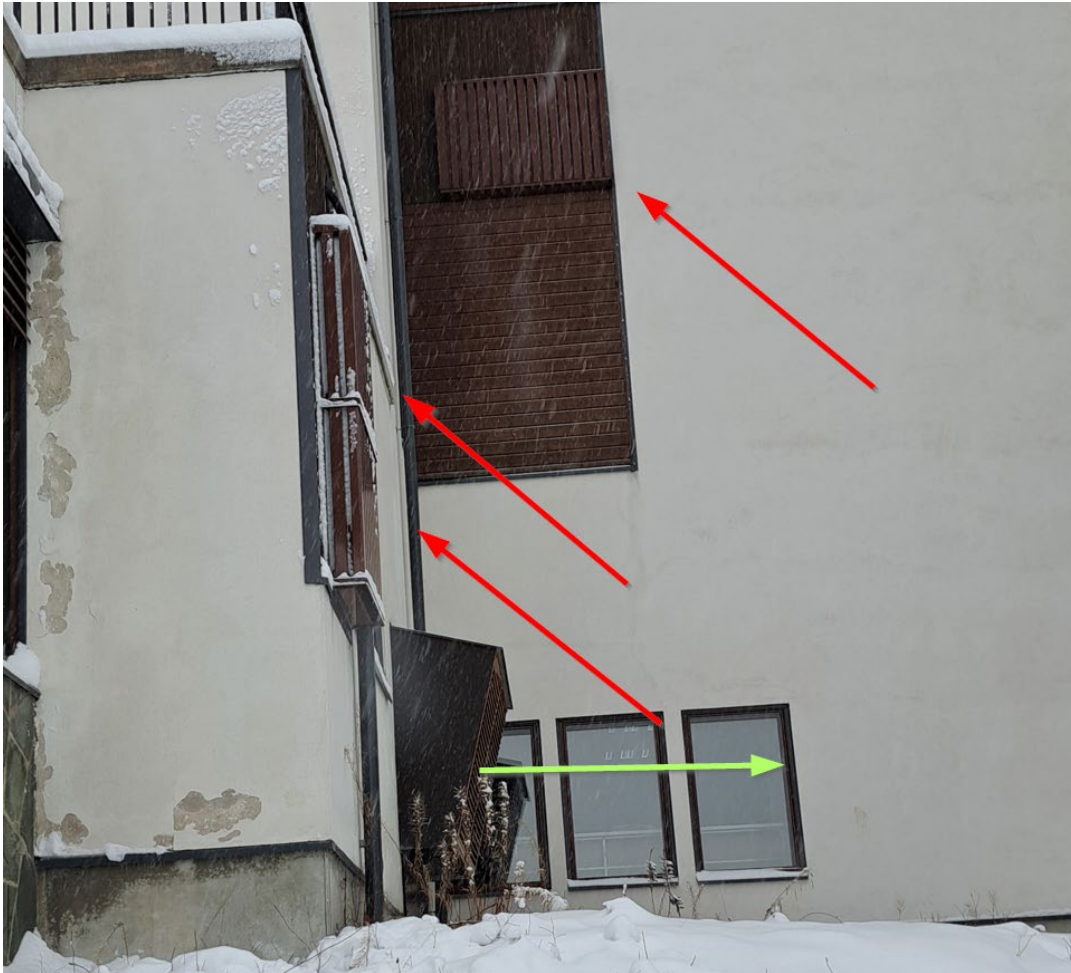
Kuva 18. Poistoilmasäleikön (vihreä) sijainti raitisilmalaitteisiin (punainen) nähden.

- Tätä ratkaisua ei kuitenkaan voida kovin helposti korjata, vaan se tulisi ottaa huomioon seuraavan kerran, kun rakennuksessa tehdään laajempaa peruskorjausta.
- Poistoilmasäleikön läheisyydessä olevia ulkorakenteita tulisi tarkkailla, ettei poistoilman mukana poistuva kosteus aiheuta vaurioita rakenteille.

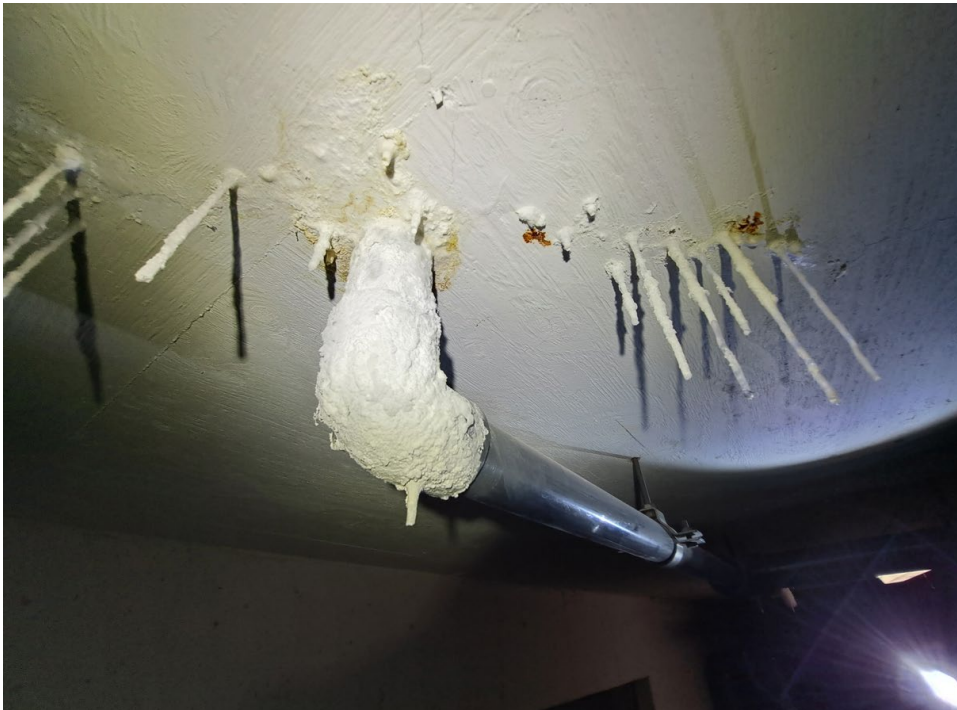
Altaan pohjassa olevien läpivientien kohdalla havaittavissa veden tihkumista rakenteen läpi. Huomioitava tulevaisuudessa altaan saneerausta suunnitellessa.

Kuva 20. Altaan pohjan läpivienti

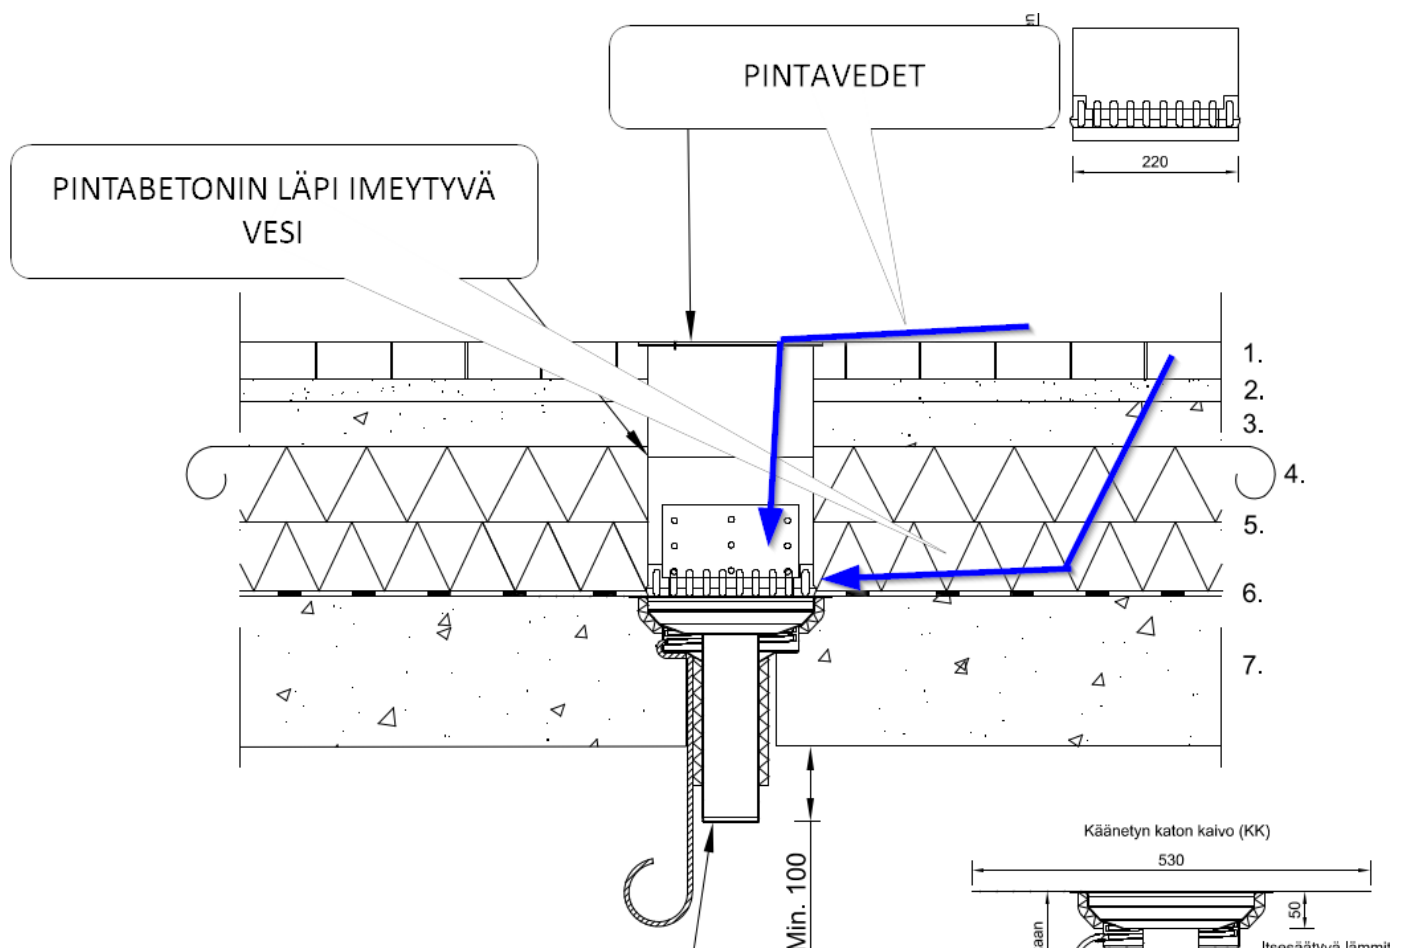
Kuva 21. Käännetyn kattorakenteen kaivo, Peltitarvike Oy

- Käännetyn kattorakenteen kaivot tulisi uusia, tai terassirakenne saneerata erityyppiseksi.
- Sadevesiviemärit tulisi puhdistaa mineraalikertymistä, tai uusia, jos puhdistus ei ole mahdollista.

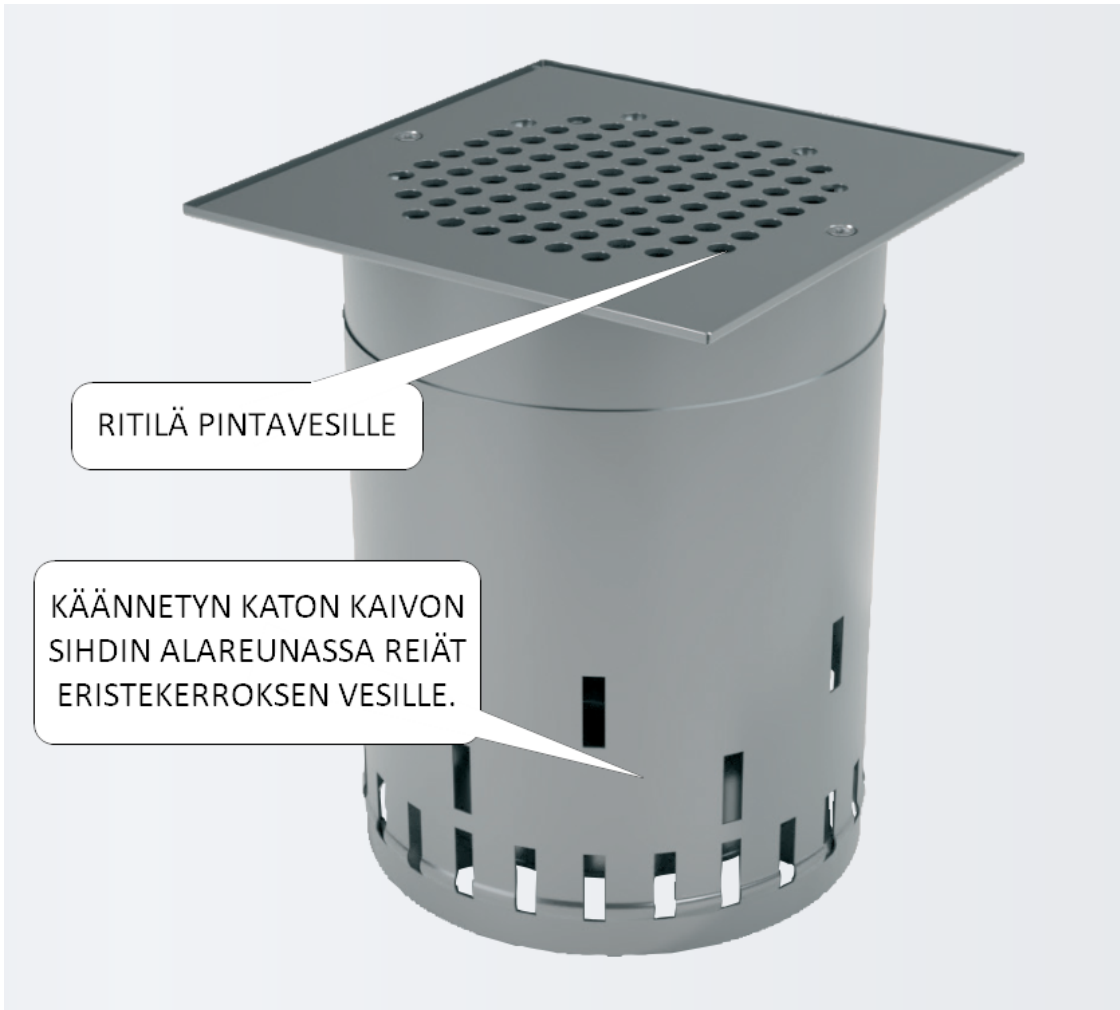
Kuva 22. Käännetyin kattorakenteen kaivon sihti
