# Kuntotarkastus

Riihijärventie 26, 82580 Kitee

Insinööritoimisto KJ Oy

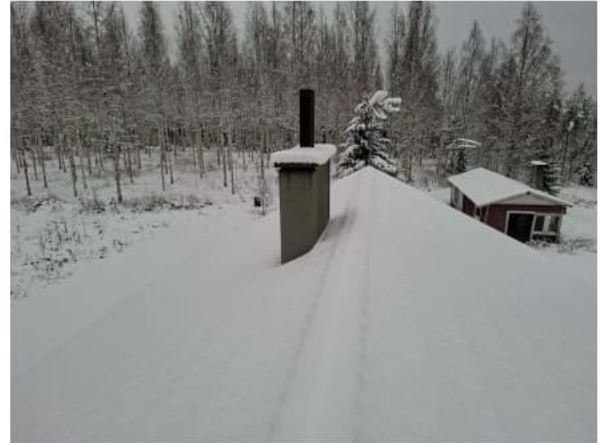
| Viite | Havainto | Huollon<br>tarve | Lisätutki-<br>mustarve | Korjaus /<br>uusiminen |
|---|---|---|---|---|
| 5.1 | Savuhormissa ei ole sääsuojaa | | | x |

Savuhormi on pellitetty kokonaan. Savuhormissa ei ole sääsuoja.

Kuva 2. Savuhormi on pellitetty. Sääsuojaa ei ole.

- Tutkitaan peltikatteen kunto lumettomaan vuodenaikaan ja korjataan peltikattoa havaintojen perusteella. Vaihdetaan ainakin kiinnitysnaulat ruuveihin ja korjataan vuotokohdat
- Asennetaan savuhormiin sääsuoja
- Asennetaan kiinteät talotikkaat ja kulkusilta savuhormille asti
- Lisätään yläpohjaan eristettä
- Lisäeristetään yläpohjassa kulkevat kanavat soveltuvalla eristeellä
- Mikäli yläpohjatilassa havaitaan pieneläimiä, tulee niille asettaa pyydykset

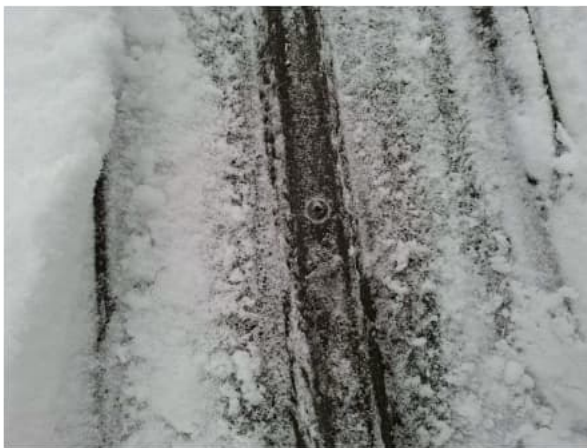
| Viite | Havainto | Huollon<br>tarve | Lisätutki-<br>mustarve | Korjaus /<br>uusiminen |
|---|---|---|---|---|
| 5.1 | Peltikate on naulakiinnitteinen | | | x |

Havaituilla osin peltikate on naulakiinnitteinen.

Kuva 3. Peltikate on naulakiinnitteinen.

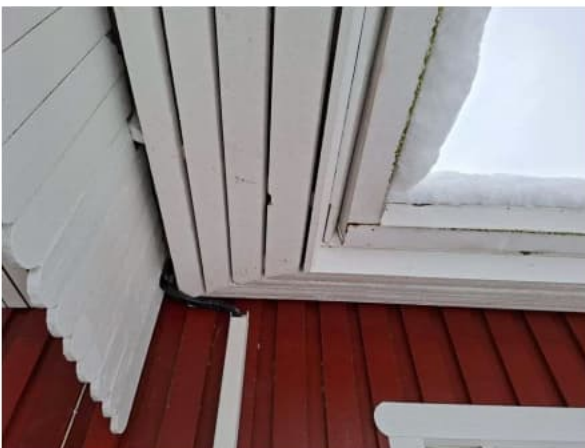
Räystäskourut ja syöksytorvet on ilmeisesti uusittu jossain vaiheessa. Kourut ja syöksyt ovat pääosin kunnossa. Etukuistin kouruissa on havaittavissa lieviä painaumuja jiirien kohdilla.

Kuva 7. Räystäskouruissa lieviä painaumia jiirin kohdalla.

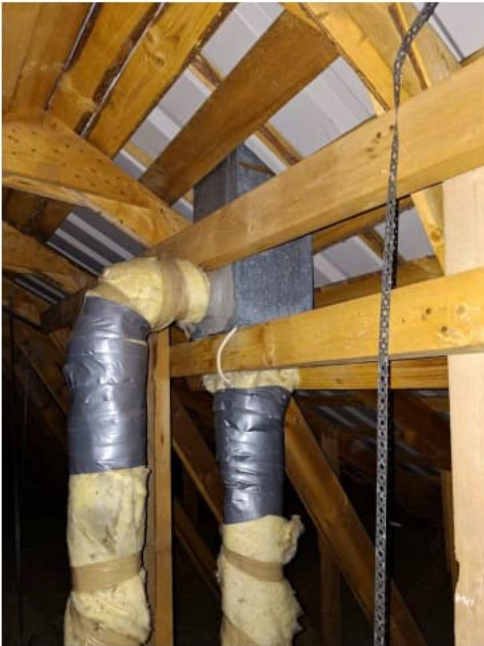
| Viite | Havainto | Huollon<br>tarve | Lisätutki-<br>mustarve | Korjaus /<br>uusiminen |
|---|---|---|---|---|
| 5.1 | Yläpohjassa kulkevien kanavien eristys on puutteellinen | | | x |

Yläpohjatilassa kulkevat ilmanvaihtokanavat ja viemärin tuuletusputki on eristetty villaeristeellä. Villaeristeen paksuus on noin 50 mm. Eristepaksuuden tulisi olla 100 mm.

Kuva 9. Eristettyjä poistokanavia.

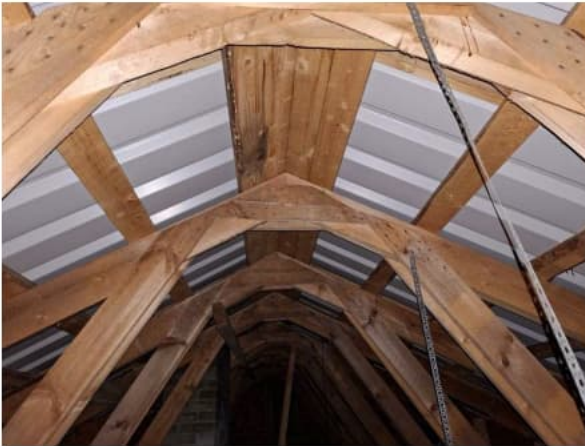
Peltikatteen alapuolella ei ole aluskatetta.

Kuva 15. Aluskatetta ei ole. Puuosat siistikuntoisia.

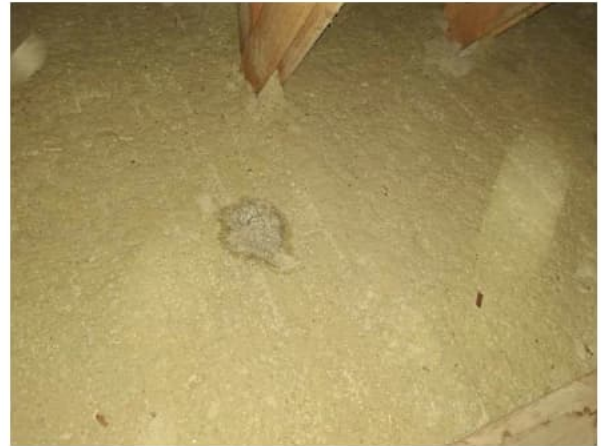
| Viite | Havainto | Huollon<br>tarve | Lisätutki-<br>mustarve | Korjaus /<br>uusiminen |
|---|---|---|---|---|
| 5.1 | Villaeristeessä havaittiin vuotojälkiä | | | x |

Yläpohjatilassa havaittiin muutamia vuotokohtia, joissa villaeriste oli tarkastushetkellä märkää / kostea. Kohdat olivat noin kämmenen kokoisia ja täsmäivät pistemäiseen vuotoon, esimerkiksi ylös nousseen kiinnitysnaulan kohdalta. Ruodelaudoissa ja kattotuoleissa havaittiin muutamia tummentuneita kohtia.

Kuva 16. Vuotojälki villaeristeessä.

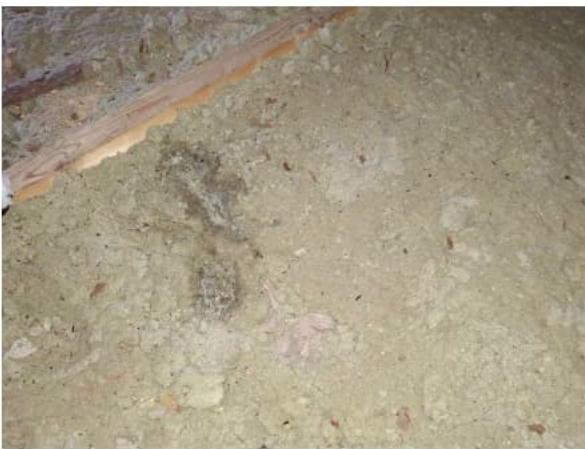
Kuva 17. Vuotojälki villaeristeessä.

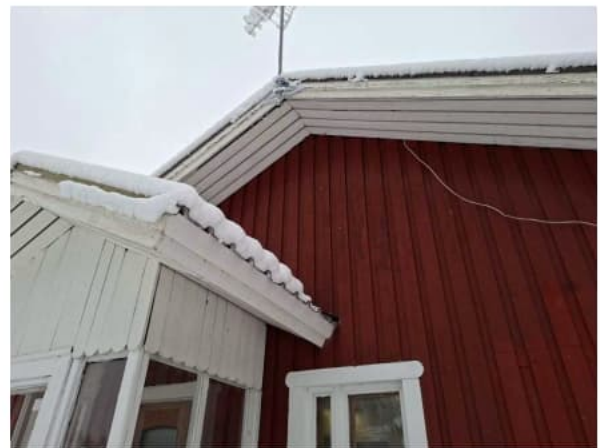
Julkisivujen huoltomaalauksesta ei ole tietoa. Suositeltu huoltomaalausväli on noin 10 – 12 vuotta. Yleisilmeeltään maalipinnat ovat melko siistejä. Pinnoissa on kuitenkin havaittavissa haalistumaa. Valkoisten osien maalipinnat hilseilevät paikoin selvästi.

Kuva 21. Maalipinnassa on havaittavissa haalistumaa.

- *Huoltomaalataan julkisivut kauttaaltaan lähivuosina*
- *Korjataan sokkeleiden rapautuneet kohdat ja maalataan sokkelit*
- *Lyhennetään patolevy oikeaan mittaan ja asennetaan yläreunaan lista*
- *Korjataan maanpintojen kaadot takapihan osuudelta*
- *Huoltokäsitellään etukuistin pintalaudat vuosittain*

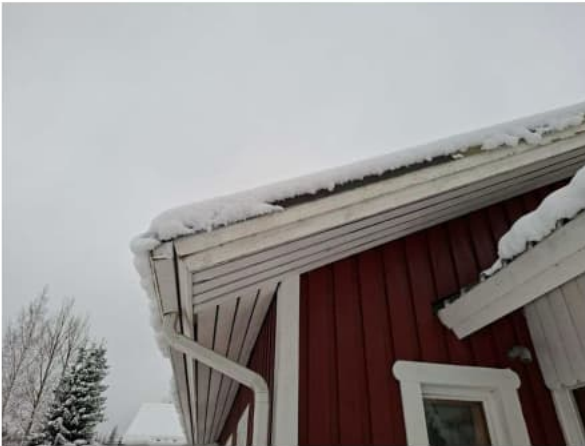
| Viite | Havainto | Huollon<br>tarve | Lisätutki-<br>mustarve | Korjaus /<br>uusiminen |
|---|---|---|---|---|
| 5.2 | Julkisivujen huoltomaalaus alkaa olla ajankohtainen | x | | |

Kuva 22. Valkoiset osat kaipaavat huoltomaalausta.

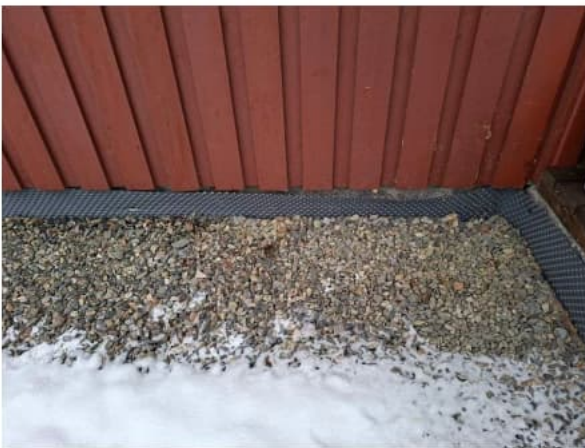
| Viite | Havainto | Huollon<br>tarve | Lisätutki-<br>mustarve | Korjaus /<br>uusiminen |
|---|---|---|---|---|
| 5.2 | Patolevyssä ei ole reunalistaa | | | x |

Rakennukseen on asennettu patolevyt. Asennusvuodesta ei ole tietoa. Patolevyissä ei ole yläreunan listaa.

Kuva 24. Patolevyt on jätetty pitkiksi. Reunalistaa ei ole.

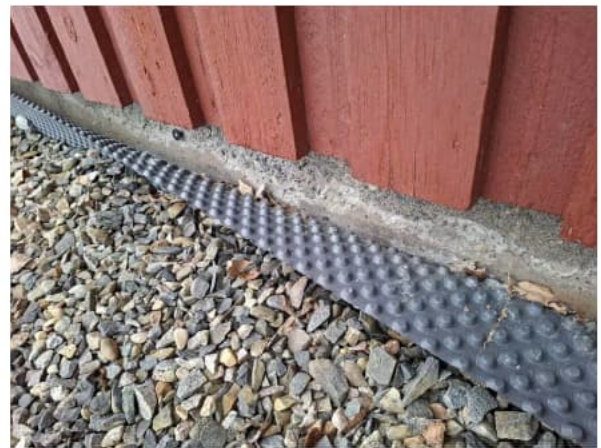
| Viite | Havainto | Huollon<br>tarve | Lisätutki-<br>mustarve | Korjaus /<br>uusiminen |
|---|---|---|---|---|
| 5.2 | Sokkeleiden rapaukset tulee korjata | | | x |

Sokkeli on betonirakenteinen. Sokkeleissa havaittiin selkeää rapaumaa. Sokkeleissa on havaittavissa kalkkihärmää patolevyjen takana. Rapauma ja kalkkihärmä ovat voineet syntyä ennen patolevyjen asennusta. Oikein asennettu patolevy vähentää sokkelin kosteusrasitusta huomattavasti.

Kuva 25. Rapaumaa ja kalkkihärmää patolevyn takana.

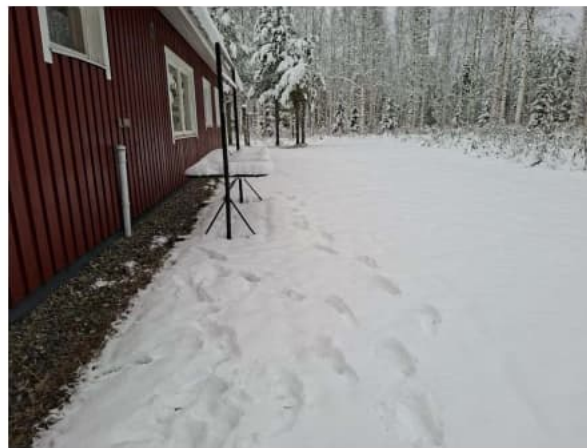
| Viite | Havainto | Huollon<br>tarve | Lisätutki-<br>mustarve | Korjaus /<br>uusiminen |
|---|---|---|---|---|
| 5.4 | Maanpinnan kaadot ovat puutteelliset takapihalla | | | x |

Maanpintojen kaadot ovat puutteelliset takapihan puoleisella sivulla. Muilla sivuilla kaadot ovat riittävät.

Kuva 29. Maanpinnan muotoja takapihalla.

- *Asennetaan jatkot syöksytorviin*
- *Selvitetään salaojien olemassaolo, sekä kunto ja varaudutaan uusimaan salaojajärjestelmä*
- *Parannetaan maanpintojen kaatoja puuttellisilta osin*

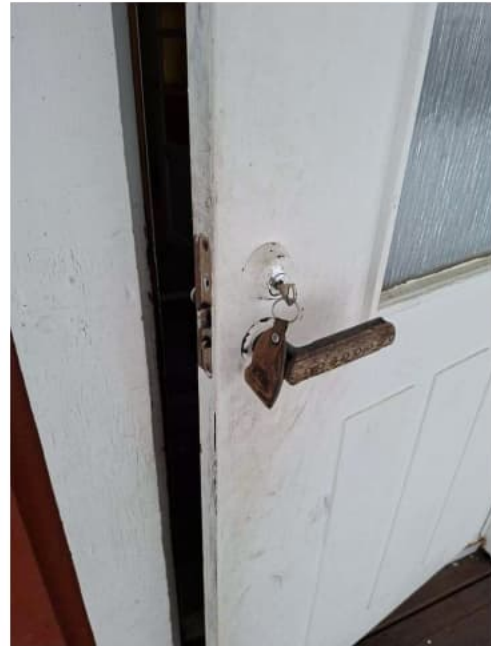
| Viite | Havainto | Huollon<br>tarve | Lisätutki-<br>mustarve | Korjaus /<br>uusiminen |
|---|---|---|---|---|
| 5.3 | Etuvesta pääsee ulos vain avaimella | | | x |

Etuoven kahva ei tarkastushetkellä toiminut. Rakennuksesta pääsee etuoven kautta ulos vain avaimella. Tämä ei ole suositeltavaa paloturvallisuuden kannalta.

Kuva 33. Etuovesta pääsee ulos vain avaimella.

- Huoltomaalataan ikkunoiden karmit
- Säädetään ovet
- Korjataan etuoven kahva ja asennetaan sisäpintaan vääntönuppi avaimen tilalle

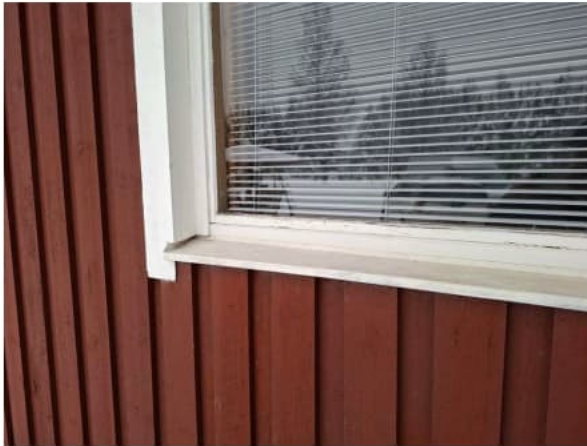
| Viite | Havainto | Huollon<br>tarve | Lisätutki-<br>mustarve | Korjaus /<br>uusiminen |
|---|---|---|---|---|
| 5.3 | Ikkunoiden karmeissa on huoltomaalaustarvetta | x | | |

Ikkunoissa on selkeää huoltotarvetta. Ikkunoiden ulkokarmien maalipinnat hilseilevät kauttaaltaan.

Kuva 36. Karmit kaipaavat maalia. Pellitykset riittävät.

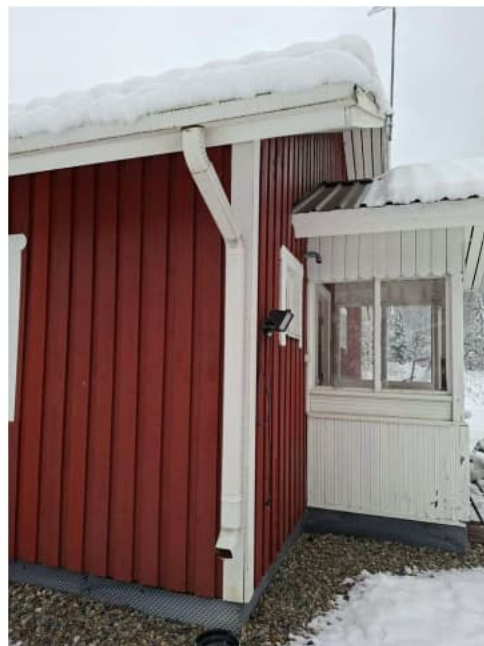
| Viite | Havainto | Huollon<br>tarve | Lisätutki-<br>mustarve | Korjaus /<br>uusiminen |
|---|---|---|---|---|
| 5.4 | Asennetaan jatkot osaan syöksytorvista | | | x |

Muutaman torven pudotuskorkeus on liian suuri. Vesi pääsee roiskumaan seinä- ja sokkelirakenteisiin.

Kuva 38. Syöksytorven pudotuskorkeus liian suuri.

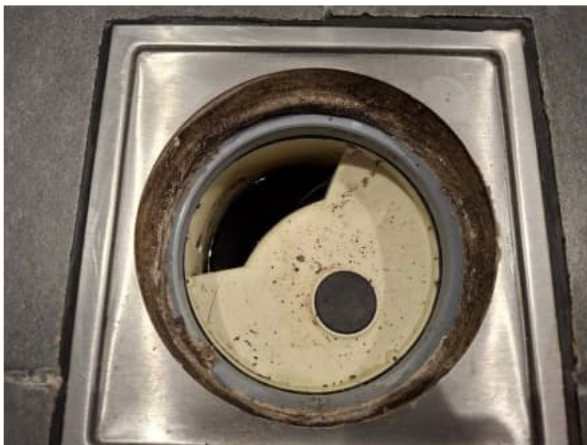
| Viite | Havainto | Huollon<br>tarve | Lisätutki-<br>mustarve | Korjaus /<br>uusiminen |
|---|---|---|---|---|
| 5.5 | Pesuhuoneen lattiakaivon tiiveyttä ei voida varmistaa | | | x |

Suihkun lattiakaivon tiiveyttä ei voitu varmistaa. Kaivo on alkuperäinen. Kaivon korokerenkaassa on havaittavissa pykimää.

Kuva 40. Suihkun lattiakaivo. Kaivo on alkuperäinen.

- *Tiivistetään pesuhuoneen lattiakaivo soveltuvalla tiivistysaineella ja uusitaan se seuraavassa remontissa*
- *Puhdistetaan lattiakaivot säännöllisesti*

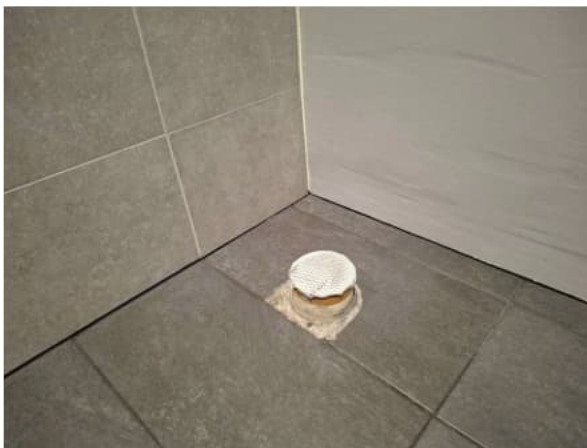
| 5.5 | Pesuhuoneen vedeneristeen asennustavasta ei ole varmuutta | | | |

Märkätilojen vedeneristyksestä ei ole varmuutta. Vedeneristysvilyä voi havaita WC-istuimen varausputken juurella. Laittiakaivoa ei ole uusittu remontissa. Vedeneristeen vahvikkeen reunaa ei havaittu lattiakaivossa.

Kuva 44. WC-istuimen varauksen kohdalla näkyy vedeneristesivelyä.

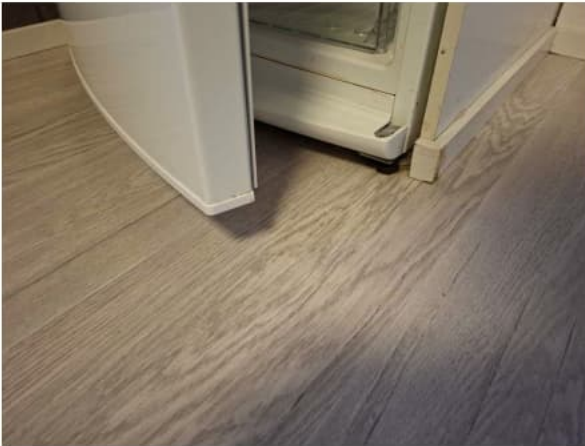
| 5.7 | Kylmälaitteen ja astianpesukoneen alapuolella ei ole vuodonilmaisukaukaloa | | | x |

Kuva 57. Kodinkoneiden alapuolella ei havaittu vuotokaukaloita.

- Huolehditaan nuohouksesta vuosittain
- Huolehditaan, että palovaroittimia on riittävästi
- Lisätään edussuoja leivinuunin edustalle
- Varaudutaan uusimaan lämminvesivaraaja
- Lisätään vuodonilmaisukaukalot keittiön kodinkoneiden alle
- Tiivistetään keittiön allaskaappi siten, että mahdolliset vuotovedet ohjautuvat näkyviin
- Uusitaan tai huolletaan keittiön sekoittaja

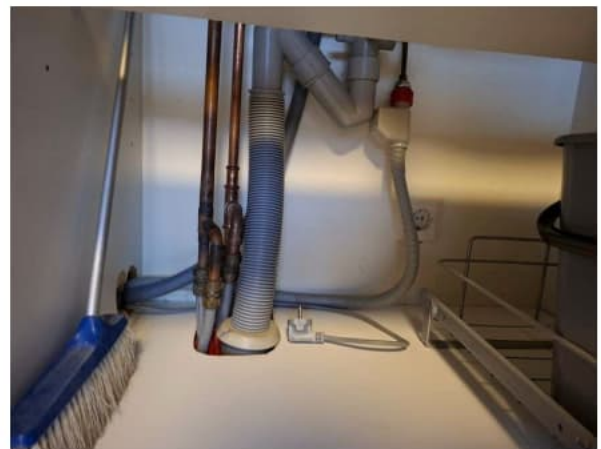
| 5.7 | Keittiön allaskaappi on syytä tiivistää | x | | |

Kuva 60. Keittiön allaskaappi on syytä tiivistää.

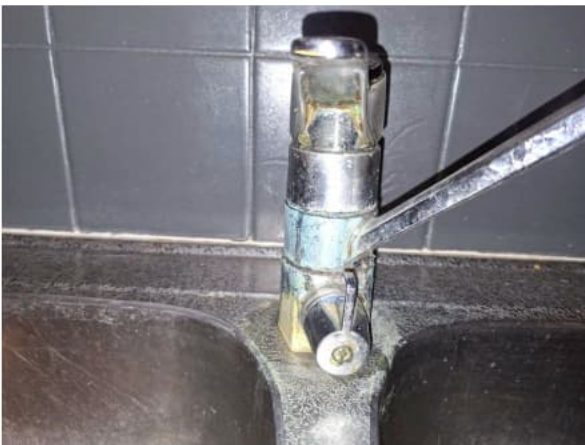
| 5.7 | Keittiön sekoittaja kaipaa huoltoa tai uusintaa | x | | x |

Kuva 61. Keittiön sekoittaja.

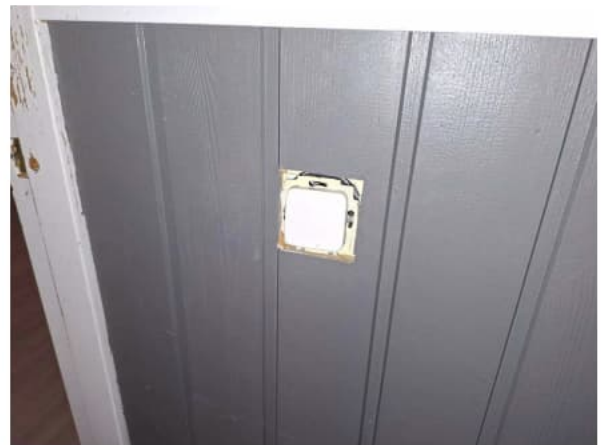
Kuva 62. Katkaisijoiden kansia puuttuu.
