KUNTOARVIORAPORTTI

Kivimaantie 8, 23360 Kustavi

Kiinteistön kuntoarvio raportti

2.4.2024

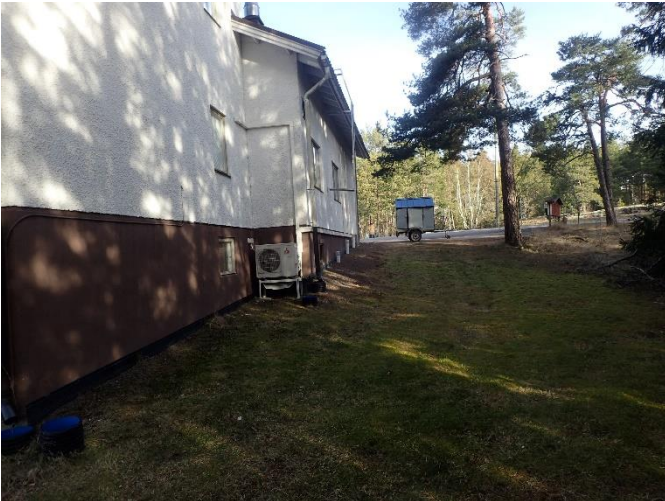
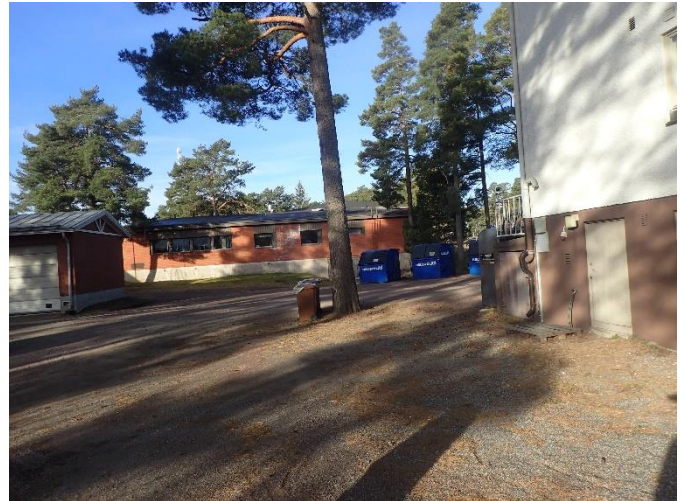
- Piha-alueella on paljon puustoa ja nurmikkoja.

Rakennuksen läheisyydessä olevia puita.

Rakennuksen läheisyydessä olevaa puustoa.

- ✓ Ei toimenpide-ehdotuksia.

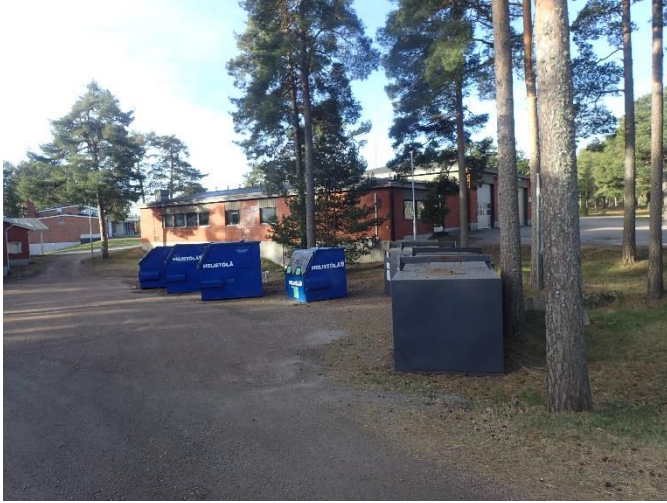
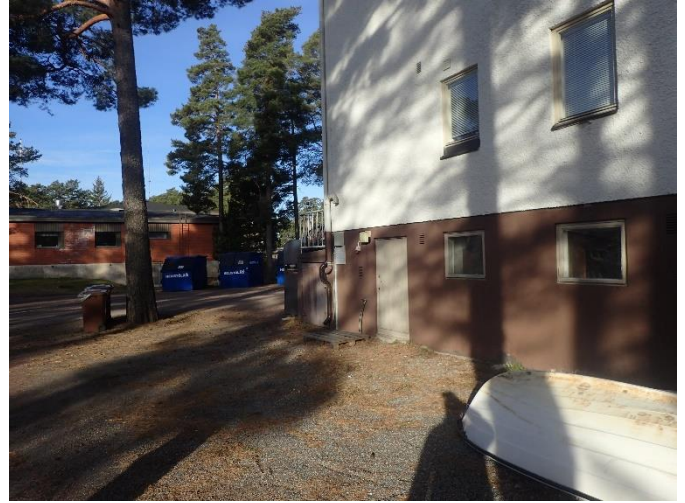
- Pihojen liikennealueet ovat sora-alueita.
- Pääasiallisesti ei ole paikoitellen riittäviä kallistuksia poispäin rakennuksesta.
- Nurmialuetta on rakennuksien ympärillä.

Pihän sora-alue.

- ✓ Pihan pinnan kallistukset korjataan rakennuksesta poispäin johtaviksi mahdollisten maanmuokkaus-toimenpiteiden yhteydessä.

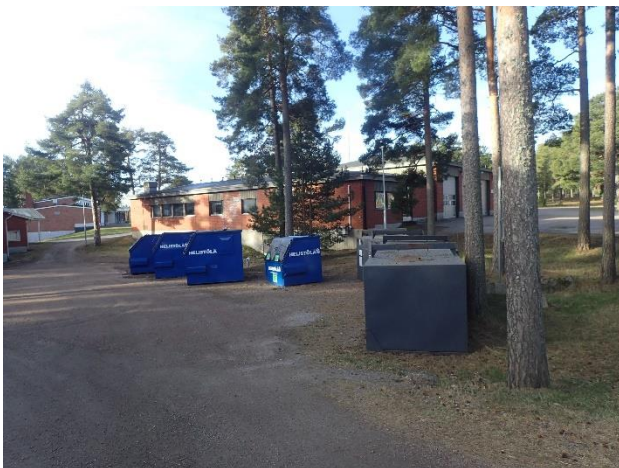
Pihalla on jäteasema.

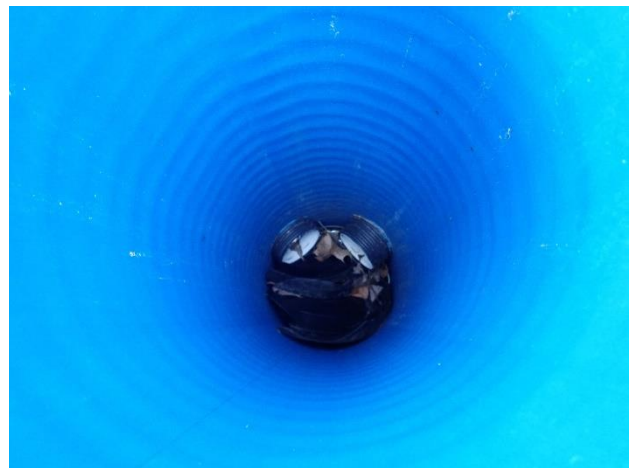
- Rakennuksen ympärille on asennettu salaojitus. Asennusvuosi ei ole tiedossa.
- Rakennuksen viereen on asennettu salaojien tarkastuskaivot. Tarkastuskaivoihin katsomalla ei havaittu viitteitä salaojituksen toimimattomuudesta. Osassa tarkastuskaivoja oli jätettä pohjalla. Lisäksi osasta tarkastuskaivoja puuttui kannet.
- Rakennuksen läheisyydessä on jäteposte.

Salaoja on todennäköisesti tukkeutunut.

- ✓ Salaojien huuhtelu ja kuvaus on suositeltavaa toteuttaa 10 vuoden välein.
- ✓ Salaojan tarkastuskaivojen kannet suositellaan asennettavaksi paikoilleen ja kiinnitettäväksi ruuvein, jottei esimerkiksi lapset saa kansia auki.

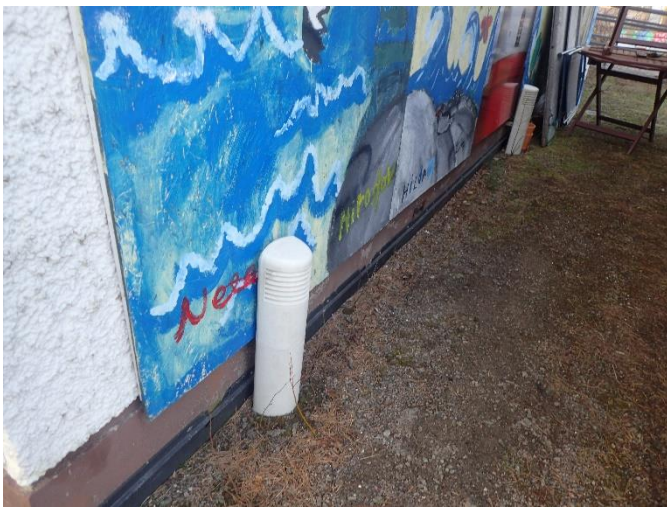
- Rakennuksen sokkeli on betonirakenteinen.
- Sokkelin maalipinta on pääasiassa välttävissä kunnossa, joissakin kohdissa esiintyy rapautumista.

Sokkelimaali on hilseillyt paikoin.

- ✓ Rapautuneiden betonikohtien korjaus ja sokkelin huoltomaalaus.

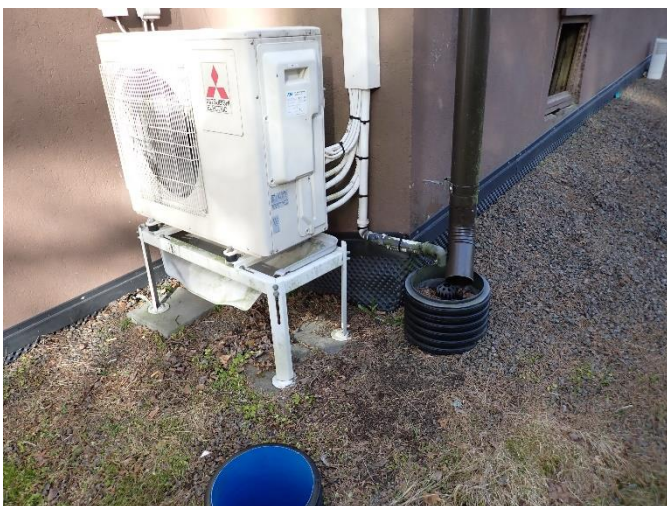
Rännivedet johtetaan pois rakennuksen vierestä.

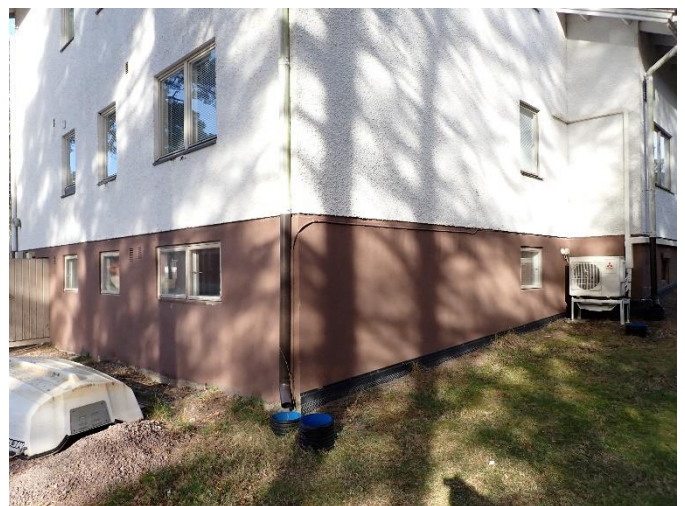
Rakennuksen sokkeliä vasten on asennettu patolevy.

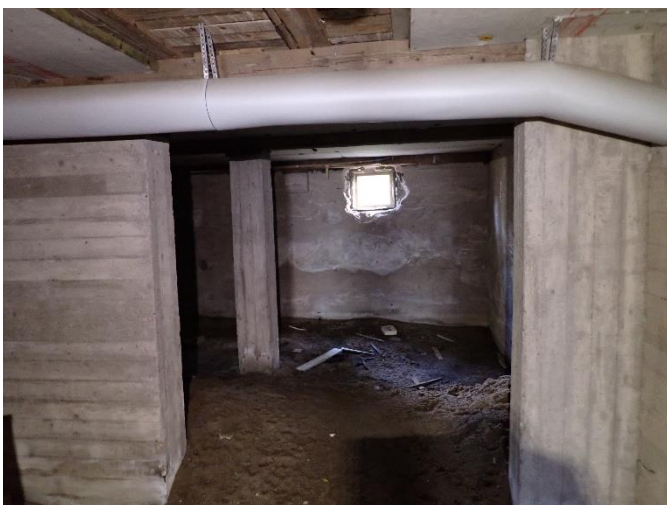
- Rakennuksessa on tuulettuva alapohjarakenne. Alapohja on puurakenteinen.
- Kantavana rakenteena on puiset lattiakannattajat.
- Tuulettuva alapohjatilassa oleva maa-aines oli märkää. Ilmankosteus oli aistinvaraisesti korkea.
- Lattiakannattajissa todettiin paikoin lahoa.
- Alapohjan tuuletus ei ole riittävää. Alapohjassa todettiin voimakasta hajua.
- Tuulettuvasta alapohjatilasta tulee ilmavuotoa toimistotiloihin.

Alapohjarakennetta

- ✓ Tuulettuvan alapohjarakenteen kosteuden poistaminen maaperästä ja ilmasta erillisen suunnitelman mukaan.
- ✓ Lahonneiden lattiakannattajien uusiminen erillisen suunnitelman mukaan.
- ✓ Lattioiden ja seinien liitoskohtien tiivistys erillisen suunnitelman mukaan.

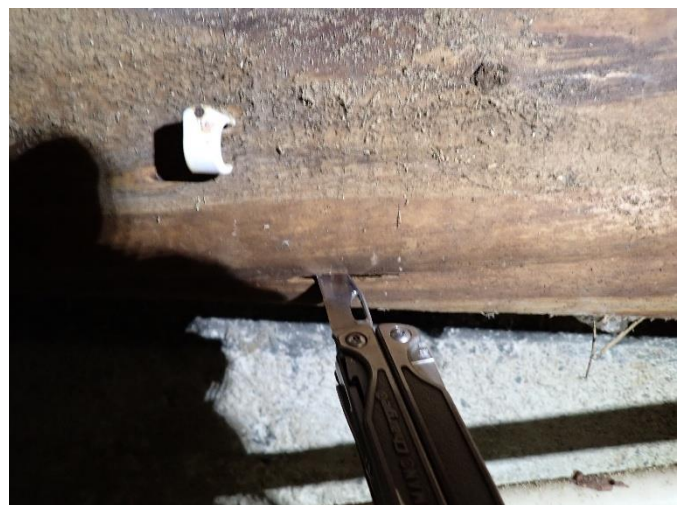
Osa kannatinpalkeista oli lahoja ja puukko upposi usean senttimetrin verran puun sisään kevyesti painaen.

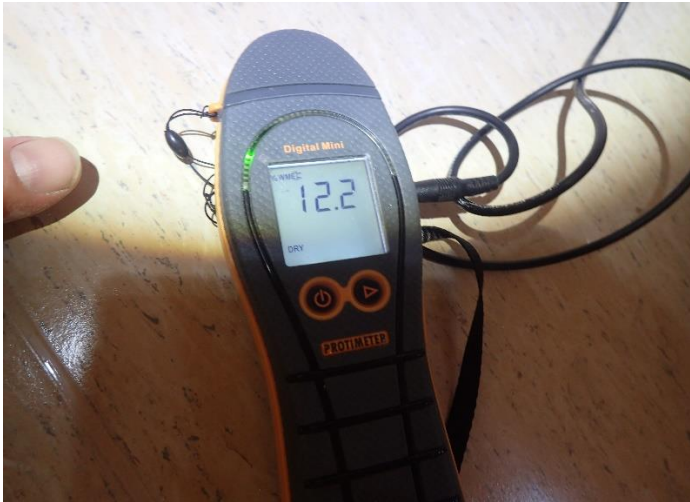
Alaohjauspuusta ei todettu kohonneita kosteuskertoimia piikkimittarilla.

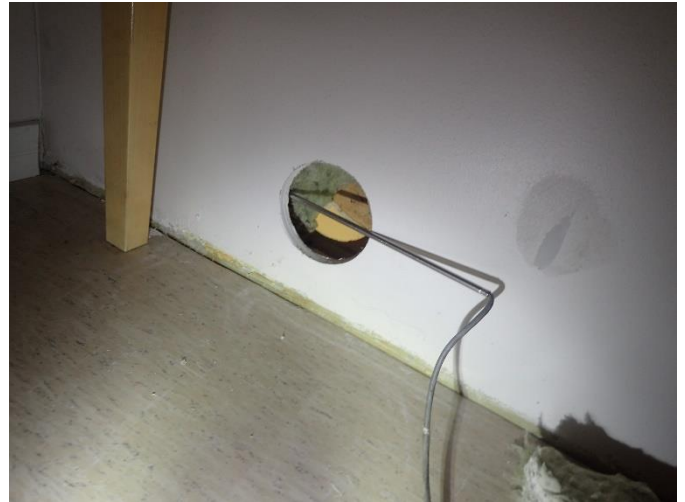
Eristetilan kosteusmittaus.

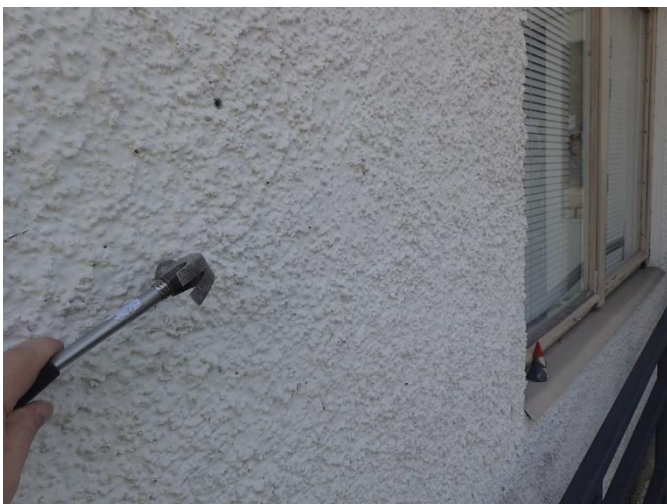
- Julkisivurappauksessa todettiin paikoin irronnutta rappausta.
- Julkisivussa on rakennuksen alaosassa paljon kopoa.

Rappauksessa esiintyy kopoa.

- ✓ Julkisivun kuntotutkimuksen tekeminen.

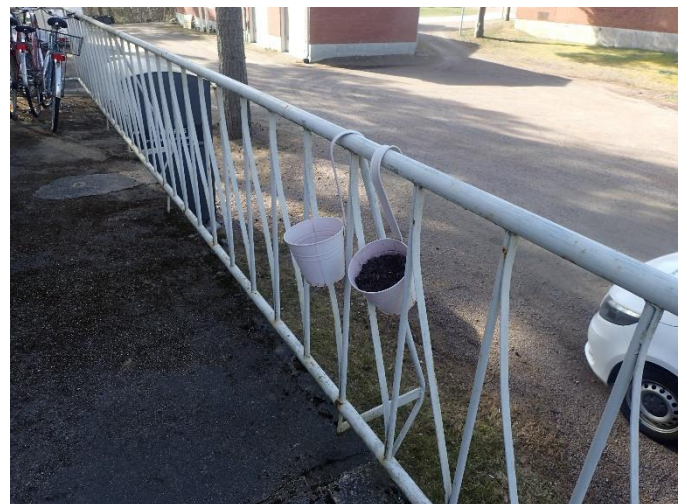
Rakennuksen kaide on matala.

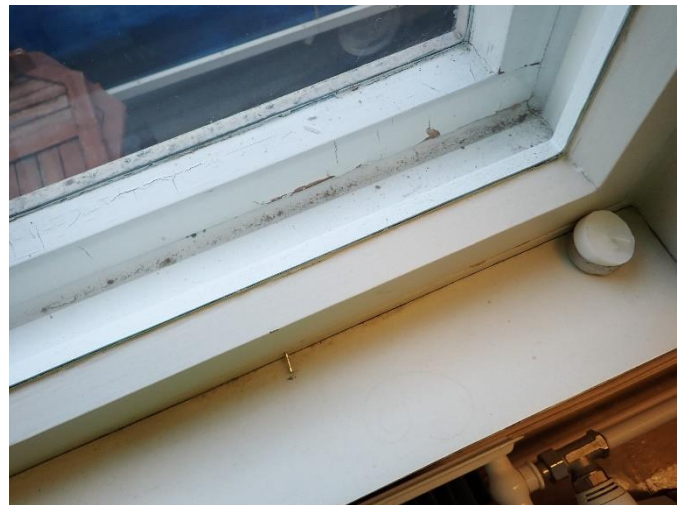
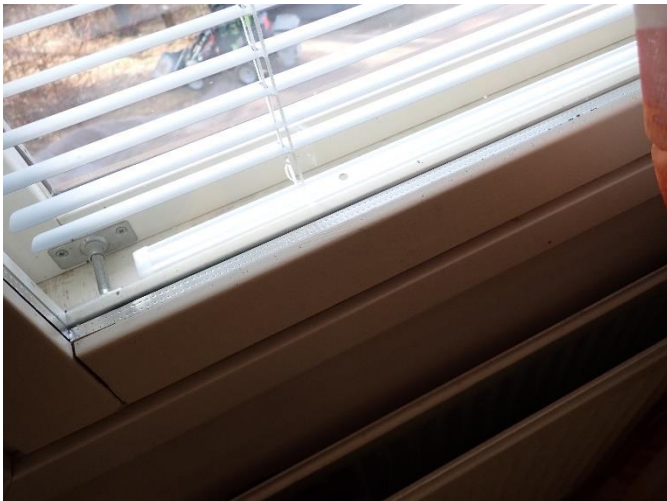
Toimistotilan ikkunat ovat tyydyttävässä kunnossa.

Toimistotilan ikkunat ovat tyydyttävässä kunnossat.

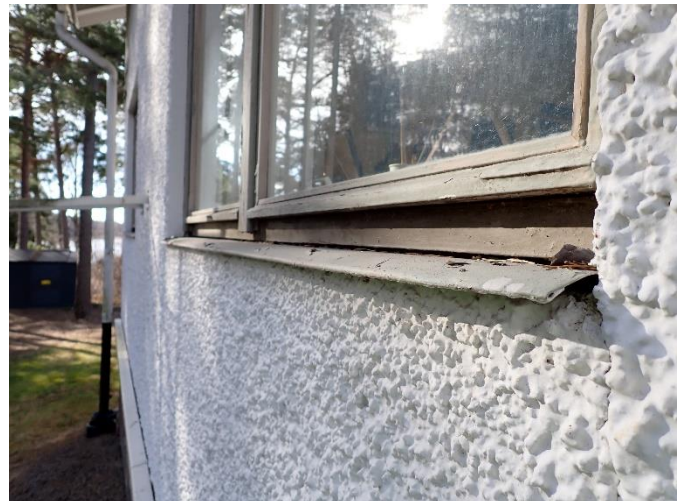
- Toimisto- ja asuintilojen ikkunat ovat tyydyttävässä kunnossa.
- Kellarin ja saunaosaston ikkunoiden puitteiden maali ovat heikossa kunnossa.

Osa ikkunoista on heikossa kunnossa.

- ✓ Huonokuntoisten ikkunapuitteiden huoltomaalaus on ajankohtaista lähitulevaisuudessa.

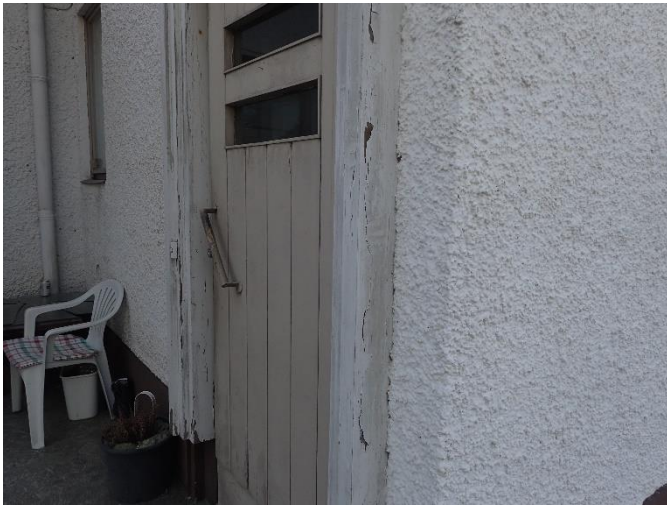
- Ovet ovat puurunkoisia.
- Kellarin ovi on heikossa kunnossa.

Takaovet ovat välttävässä kunnossa.

- ✓ Kellarin ja huoneistojen ulko-ovien uusiminen on ajankohtaista.

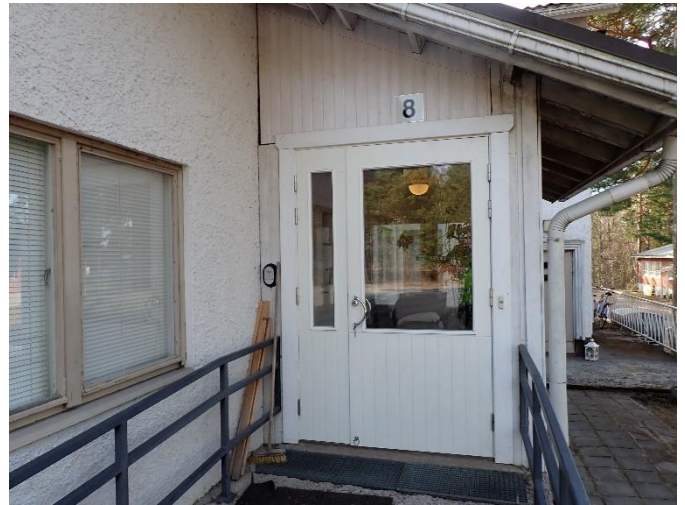
Pääovi on tyydyttävässä kunnossa

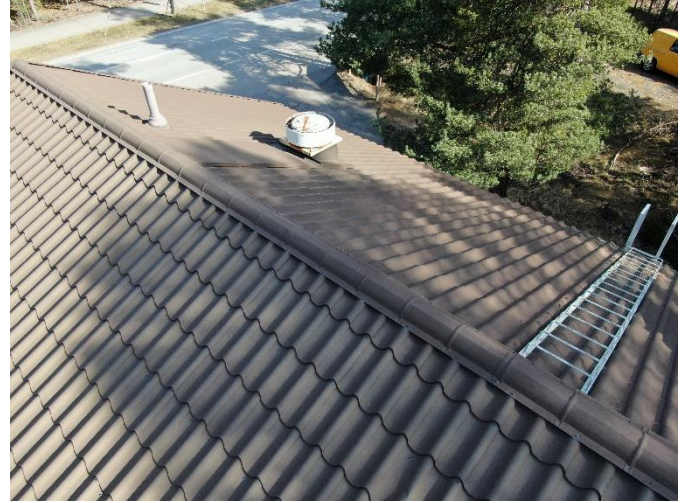
vesikate on tyydyttävässä kunnossa.

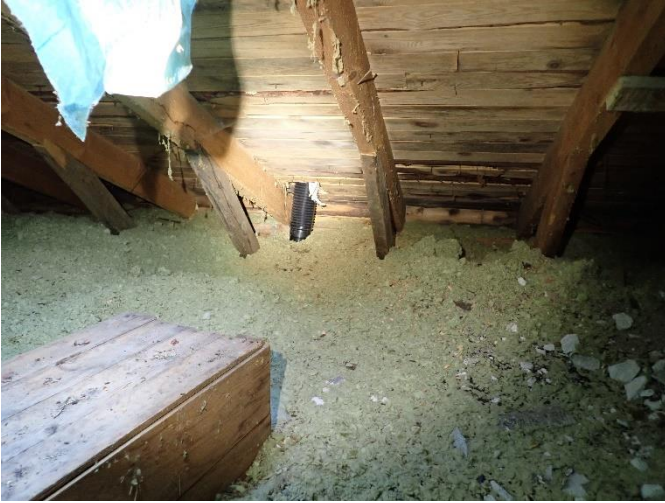
- Yläpohja tuuletus on puutteellinen.
- Viemärin tuuletusputki on eristämättä.
- Tilassa ei ole kulkusiltoja, joten tila tarkistettiin vain luukun kohdalta havainnoiden.

Yläpohjakuvaa. Viemärin tuuletusputki on eristämättä yläpohjassa.

- ✓ Yläpohjan tuuletuksen parantaminen erillisen suunnitelman mukaan.
- ✓ Yläpohjaan suositellaan kiinteää kulkusiltaa tilan tarkistettavuuden helpottamiseksi.
- ✓ Viemärin tuuletusputki suositellaan eristettäväksi yläpohjatilassa ja tiivistettäväksi aluskatteeseen.

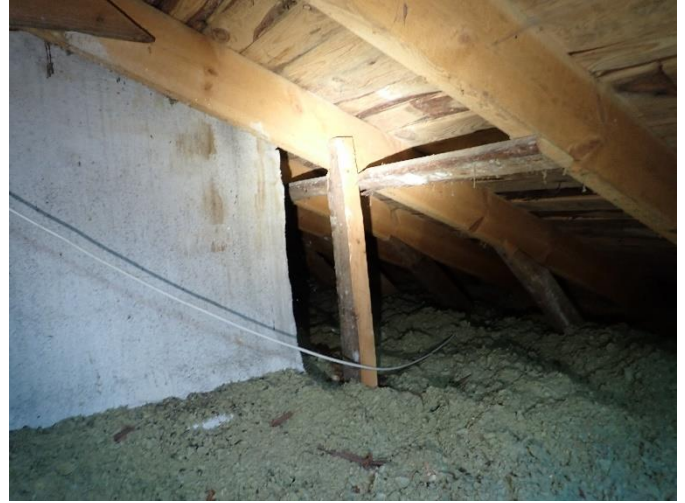
Yläpohjakuvaa. Yläpohjassa ei ole kiinteää kulkusiltaa.

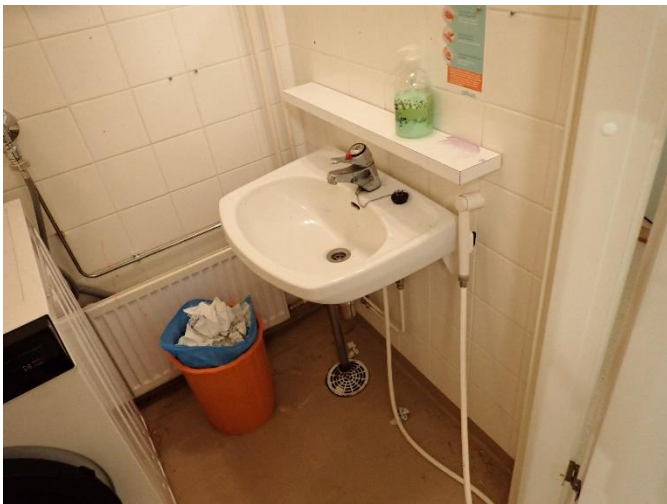
- Toimistotilojen, sisäänkäyntien ja asuinhuoneistojen lattioiden ja seinien pinnat ovat tyydyttävässä kunnossa.
- Toimistotilojen wc:n lattiat ovat välttävässä kunnossa. Toimistotilojen toisen wc:n bidesuihku vuotaa.
- Alakerran varastotilan pinnat ovat heikossa kunnossa.

Toimistotilan wc:n lattia on välttävässä kunnossa.

- ✓ Toimistotilojen wc:n lattioiden uusiminen.
- ✓ Toimistotilojen bide-suihkun korjaaminen.
- ✓ Kellarin pintojen uusiminen.

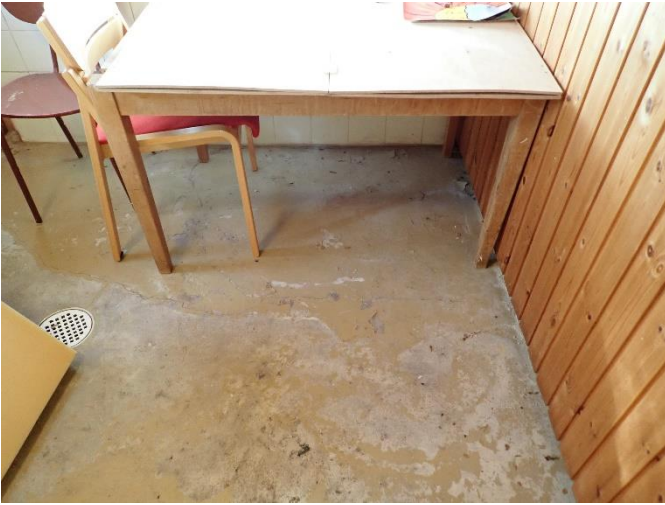
Kellarin tilat ovat heikossa kunnossa.

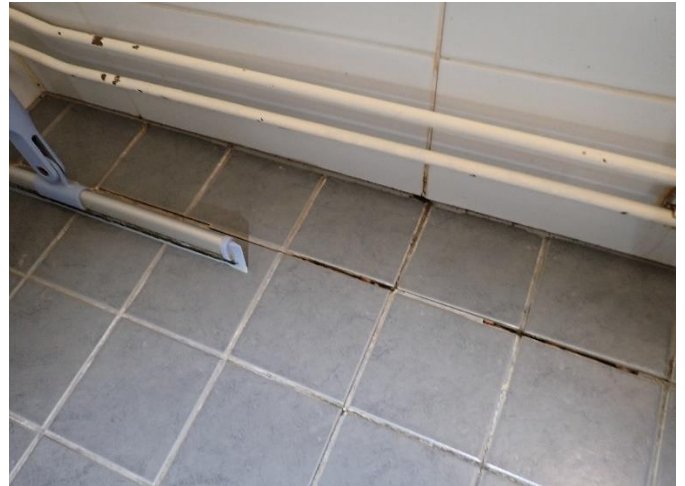
- Märkätilojen pinnat ovat tyydyttävässä kunnossa.
- Yläkerran asunnon pesuhuoneen lattian saumat ovat kuluneet.
- Saunatilan ja sen pesuhuoneen pinnat ovat heikossa kunnossa.

Yläkerran pesuhuoneen laattasaumat ja silikonisaumat ovat kuluneet.

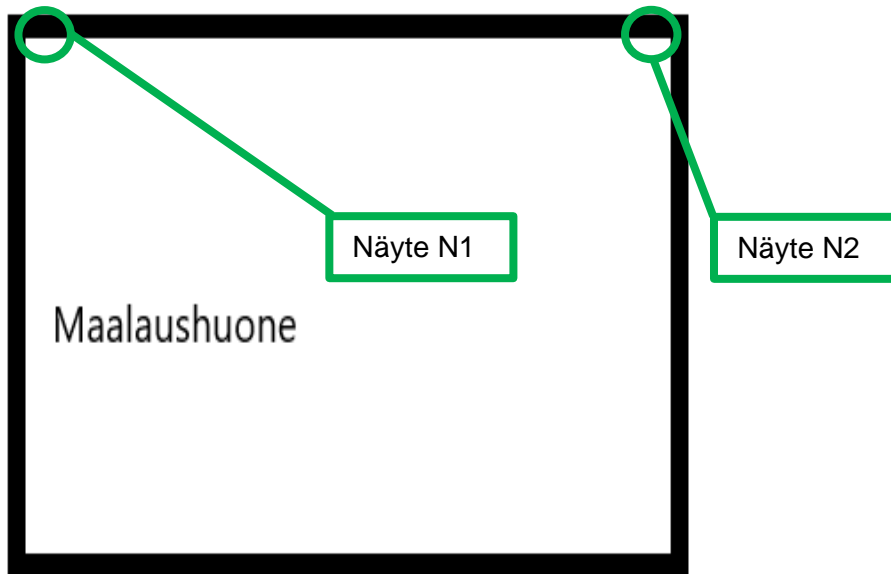
Rakenneaavausten ja näytteidenottopaikat pohjapiirustuksessa. **Vihreä tunnus:** ei toimenpiderajoja ylittävää mikrobikasvustoa. **Keltainen tunnus:** toimenpiderajan ylitys tulkinnan varainen. **Punainen tunnus:** toimenpideraja ylittyy ja **sininen tunnus:** AHA-näyte.

Näyte	Mikrobikasvun esiintyminen kohteessa
Näyte N 1 , Maalaushuone ulkoseinä mineraalivilla	Näytteessä havaittiin vain niukasti elinkykyisiä mikrobeja (sieniä tai aktinomykeettejä), eikä lajistossa havaittu merkittäviä määriä kosteusvaurioon viittaavia mikrobeja.
Näyte N 2 , Maalaushuone ulkoseinä mineraalivilla	Rakennusmateriaalissa ei katsota esiintyvän mikrobikasvustoa. Näytteessä havaittiin vain niukasti elinkykyisiä mikrobeja (sieniä tai aktinomykeettejä), eikä lajistossa havaittu merkittäviä määriä kosteusvaurioon viittaavia mikrobeja.
	Rakennusmateriaalissa ei katsota esiintyvän mikrobikasvustoa.

✓ Ei toimenpide-ehdotuksia.

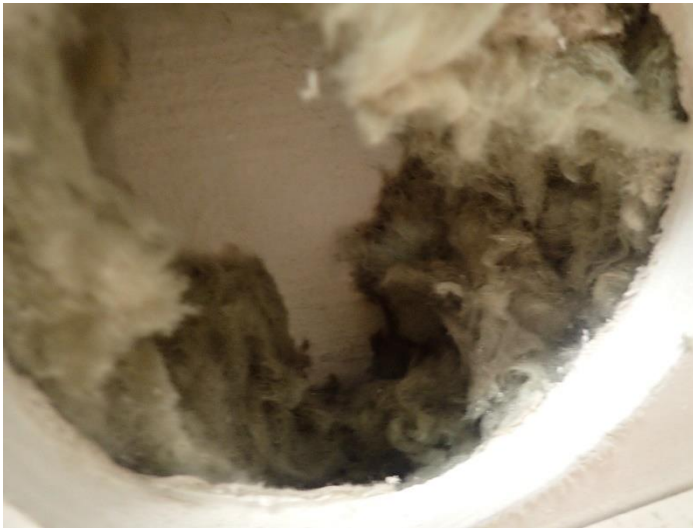
Materiaalinäyte N1 otettiin mineraalivillasta.

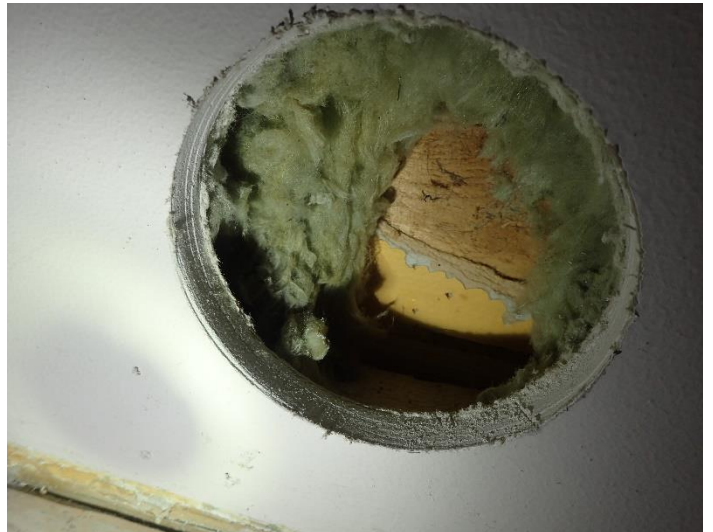
Materiaalinäyte N2 otettiin mineraalivillasta.

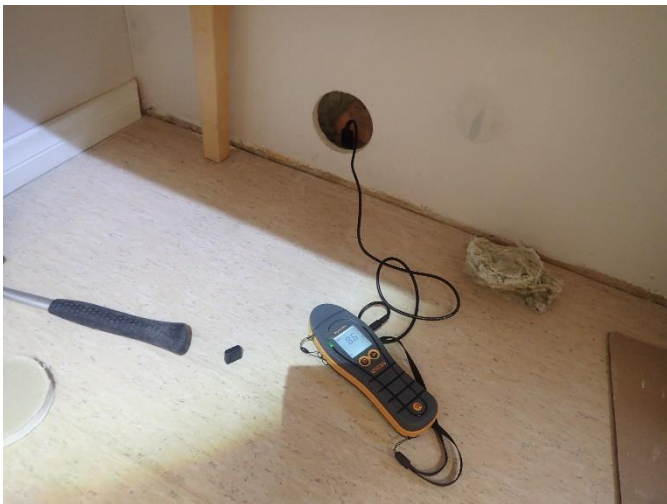
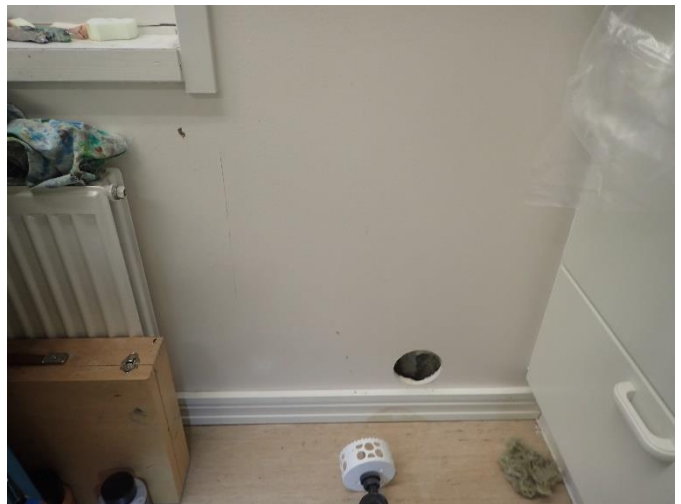
Rakennuksessa toimivaan maalausluokkahuoneeseen tehtiin kaksi rakenneavausta. Rakenneavauskohdat päätettiin yhdessä tilaajan kanssa. Huone sijaitsee osittain lähellä maanpintaa. Halutaan tietää muun rakenteen kunto sisäverhouslevyn takana. Rakenteet todettiin aistinvaraisesti tyydyttävän kuntoisiksi. Sisäverhouslevyn sisäpuolella ei todettu myöskään merkkejä kosteudesta.

Todettu rakenne rakenneavauksessa oli sisäverhouslevy, höyrysulkumuovi, lämmöneriste 50 mm, Tuulensuojalevy.

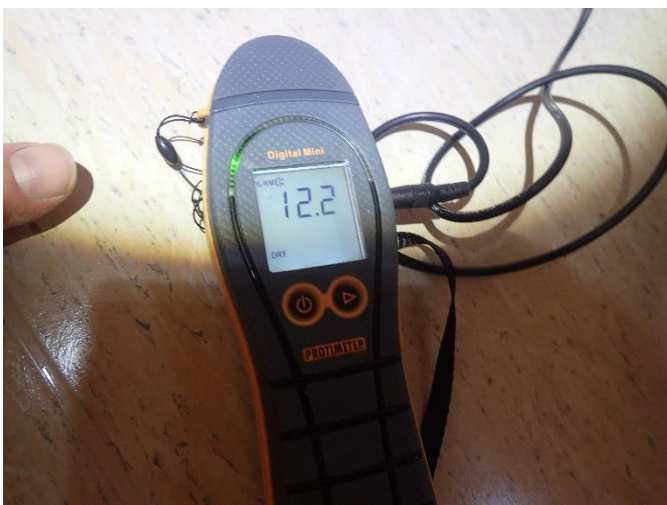
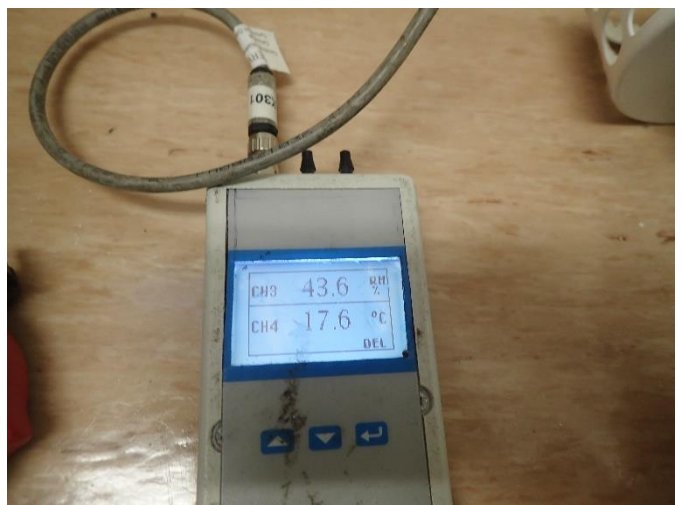
Alaohjauspuuhun tehtiin piikkimittauksia ja kohonneita tuloksia ei todettu. Eristetilasta tehtiin mittauksia ja korkeita mittaustuloksia ei todettu.

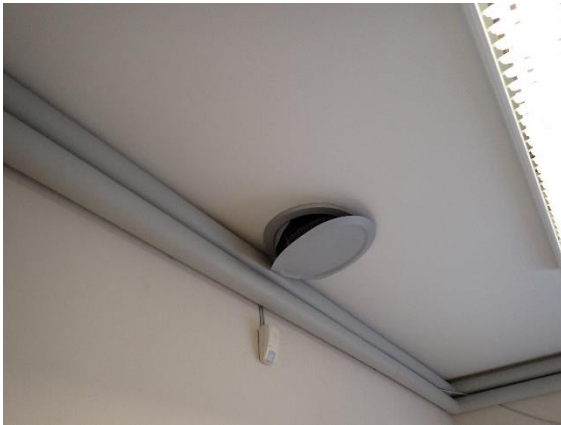
Ilmanvaihtokanava irrallinen.

- ✓ Mikäli IV-kanavien nuohouksesta on yli viisi vuotta, on se ajankohtaista suorittaa. Samalla suoritetaan toteutettavaksi ilmamäärämittausten suorittaminen ja säätäminen.
