## TUTKINTARAPORTTI

| Kohde | Omakotitalo |
| Kohteen osoite | Hirvijoentie 690, 62260 Hirvijoki |
| Tilaus | 15.01.2026 talokauppaa valmisteleva kuntokartoitus |

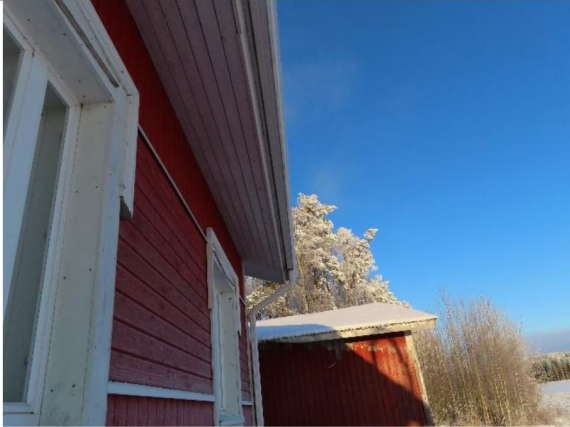
| Yläpohja | Yläpohjaa ei tarkistettu.<br>Räystäiden alustoissa on yläpohjaan johtavat tuuletusraot. |

Räystäisen alustoissa on yläpohjaan johtavat tuuletusraot

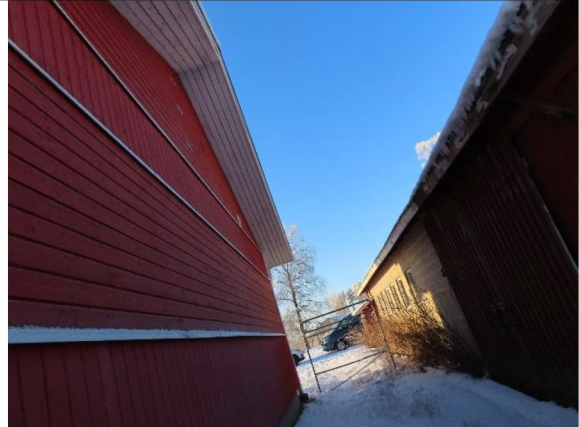
Räystäisen alustoissa on yläpohjaan johtavat tuuletusraot

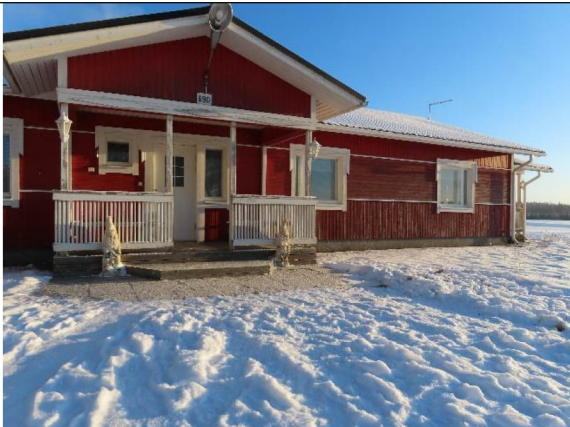
Julkisivut ovat pääosin kunnossa

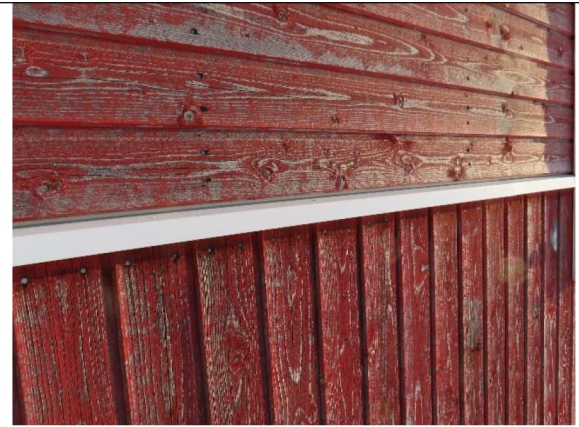
| Julkisivut | Julkisivuverhous alkaa olla huoltomaalauksen tarpeessa, siinä ei kuitenkaan havaittu kosteusrasituksen aiheuttamia vaurioita.<br>Verhouksen taustalla on tuuletusrako.<br>ikkunat, ikkunapellitykset ja ulko-ovet ovat silmämääräisesti kunnossa.<br>Sokkelissa ei havaittu merkittäviä halkeamia tms. |

Julkisivuverhous alkaa olla paikoin huoltomaalauksen tarpeessa

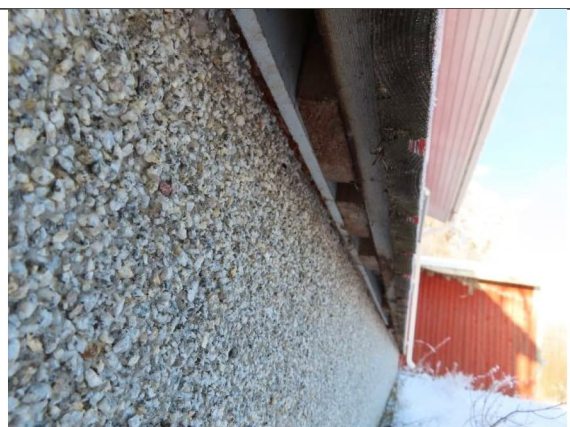
Verhouksen taustalla on tuuletusrako

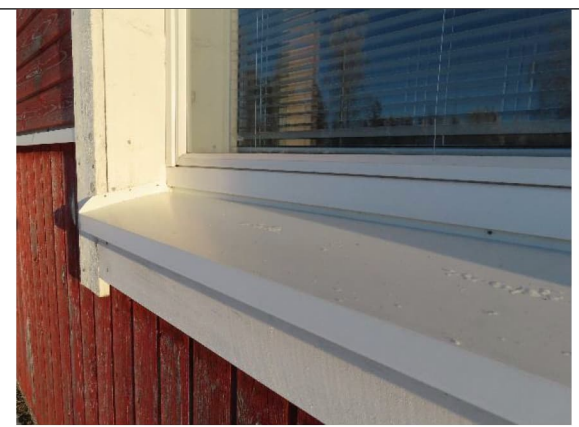
Ikkunat ja ikkunapellitykset ovat kunnossa

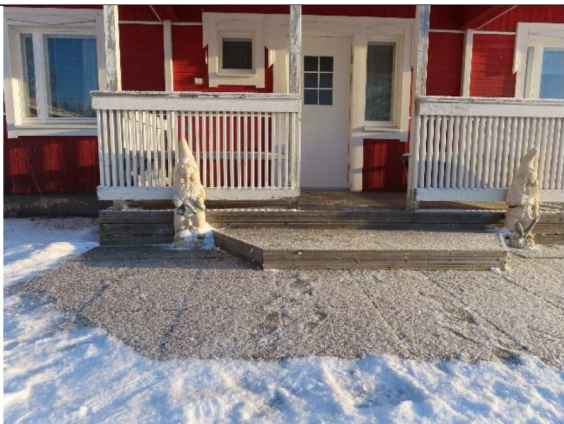
| Korkeusasema | Rakennusta ympäröivä maanpinta on noin 400 mm lattiapinnan alapuolella, maanpinta kaataa rakennuksesta pois päin. |

Rakennuksen korkeusasema on hyvä

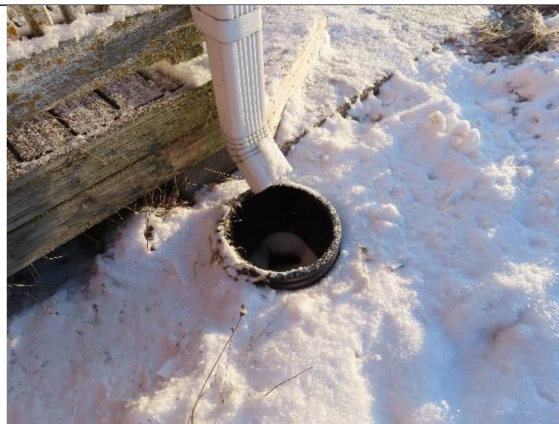
| Sadevesiviemäröinti | Rännien syöksytörvien alustoissa on sadevesiviemäröinti. |

Rännien alustoissa on sadevesiviemärinti

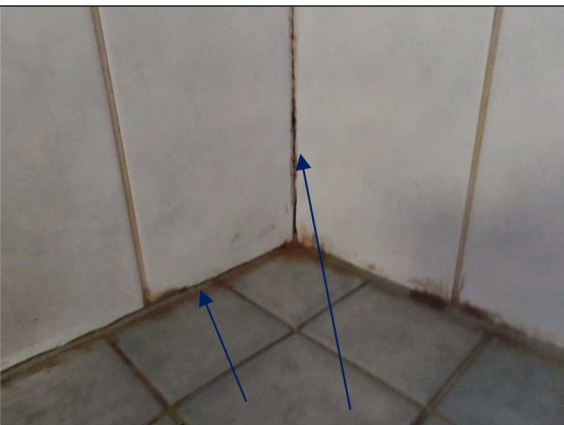
Pesuhuoneen laatoitusten nurkka- ja kulmasaumamat ovat paikoin hiukan auki ja suihkun alustassa lattialaatoituksen saumoissa pari reikää. Suihku- ja pesuvesillä on mahdollisuus päästä imeytymään laatoitusten taustalle avoimien saumojen kautta, nyt ei kuitenkaan havaittu mittauksin normaalista poikkeavia kosteuksia

Nurkka- ja kulmasaumamat paikoin auki

- suositellen laatoitusten nurkka- ja kulmasaumojen uusimista tarkoitukseen soveltuvalla silikonimassalla ja lattialaatoituksen saumojen korjaamista saumalaastilla. Uusintatyön yhteydessä tulee varoa rikkomasta laatoitusten taustalla olevaa vesieristystä.

Pesutilojen laatoitusten nurkka- ja kulmasaumojen yleinen suositeltava uusinta/huoltoväli on 3-5 vuotta.

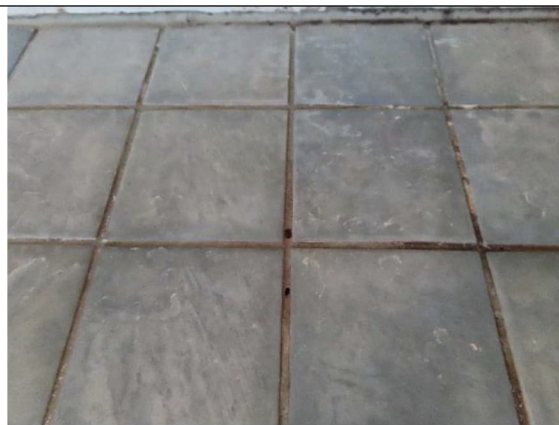
Suihkun alustassa laattasaumoissa muutama reikä

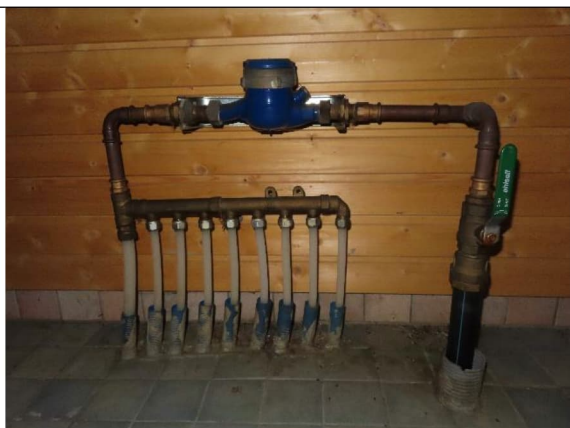
Vesimittari ja kylmänkäyttöveden jakotukki saunassa
