# LINJAMÄEN KOULU

## Linjamäen koulutie 4, Tuusula

### KIINTEISTÖN KUNTOARVIO JA PTS-SUUNNITELMA

Päiväys 23.5.2025

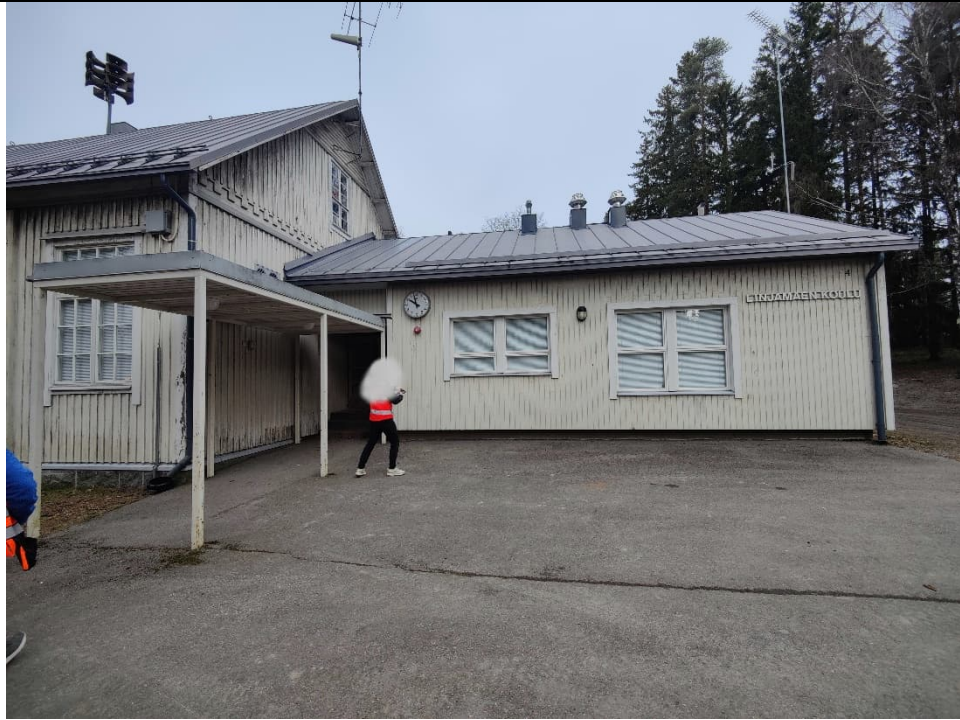
| 115 ALUEEN PÄÄLLYSRAKENTEET | | | | |
|---|---|---|---|---|
| | Etupihan asfalttialuetta | | | Nurmi/hiekka-aluetta. Asfaltti vaurioitunut kevyenliikenteen väylän kohdalla. |

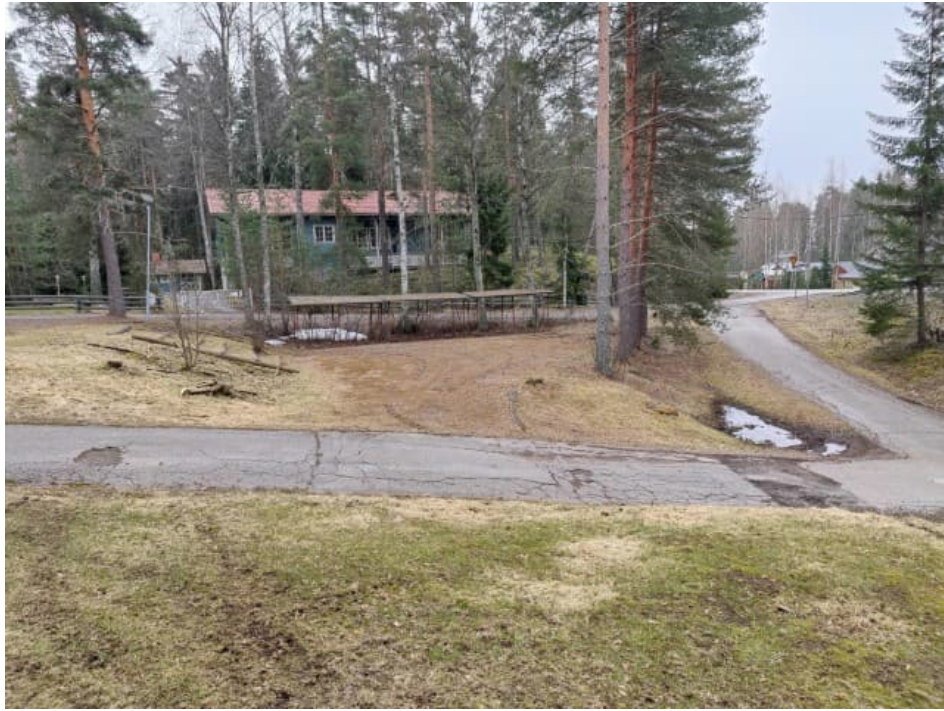
| 115 ALUEEN PÄÄLLYSRAKENTEET | | | | |
|---|---|---|---|---|
| Tontin/piha on päällystetty, soralla, asfaltilla ja nurmikolla. Asfaltti on paikoin huonossa kunnossa ja tulisi korjata. | Asfalttoinnin korjaukset | 2026 | 10 000 | 3 tyydyttävä, kevyt korjaus 1..5 v. kuluessa tai perus-<br>korjaus 6..10 v kuluessa |

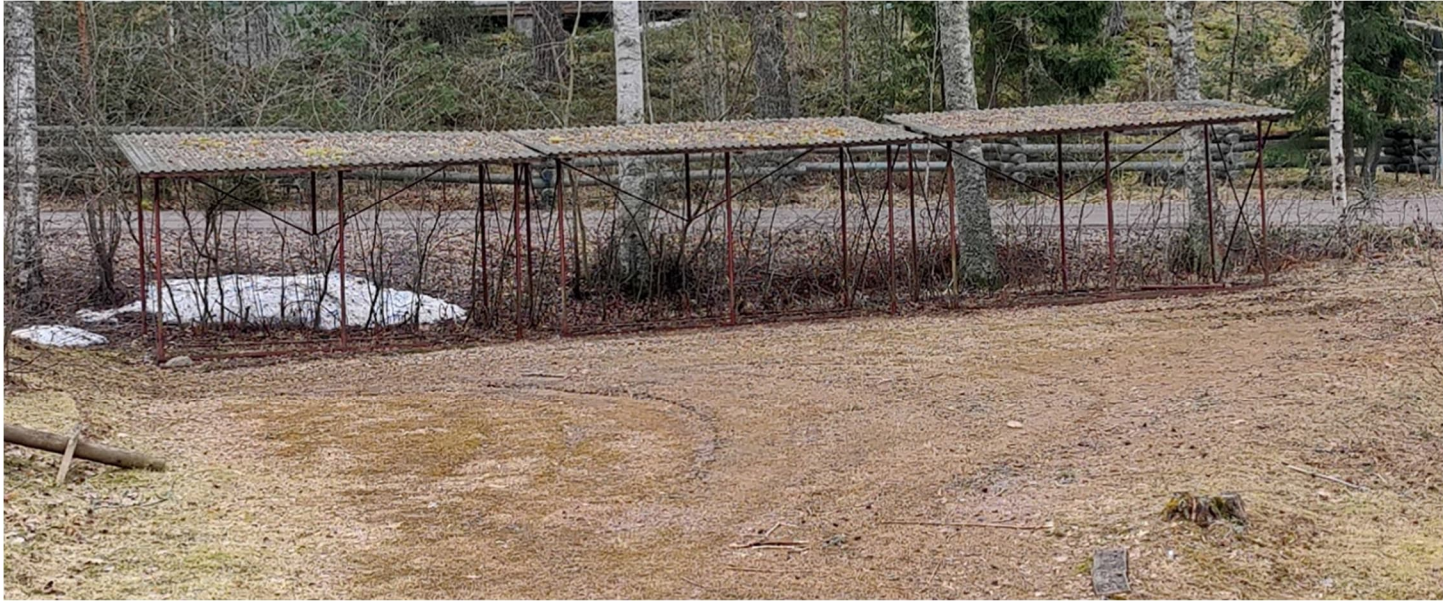
| 116 ALUEVARUSTEET JA RAKENTEET | | | | |
|---|---|---|---|---|
| <p>Tontilla sijaitsee pyörätelineitä, istutuslaatikoita, jätekatos ja Leikkikatos.</p> <p>Pyörätelineet eivät täytä tämän päivän vaatimuksia. Katos on ruosteinen. Maalaus ei välttämätön teknisen toimivuuden kannalta. Katteen pinnoitusta tulee seurata ja mikäli pinnoitus/maali kuluu puhki tulee kate maalata.</p> <p>Jätekatos ja leikkikatos tulisi tarkastelujakson aikana korjata tarvittavilta osin ja maalata kokonaisuudessaan. sekä huopakate tulisi uusia.</p> | Katosten kunnostus ja maalaus, sekä katteen uusiminen. | 2030 | 10 000 | 3 tyydyttävä, kevyt korjaus 1..5 v. kuluessa tai peruskorjaus 6..10 v kuluessa |
| | Pyörätelineet katoksessa. | | | Istutuslaatikot |

| 116 ALUEVARUSTEET JA RAKENTEET | | | | |
|---|---|---|---|---|
| | Pyörätelineiden uusiminen | 2026 | 5 000 | 2 Välttävä, peruskorjaus 1..5 v. kuluessa tai uusiminen 6...10 v. kuluessa |

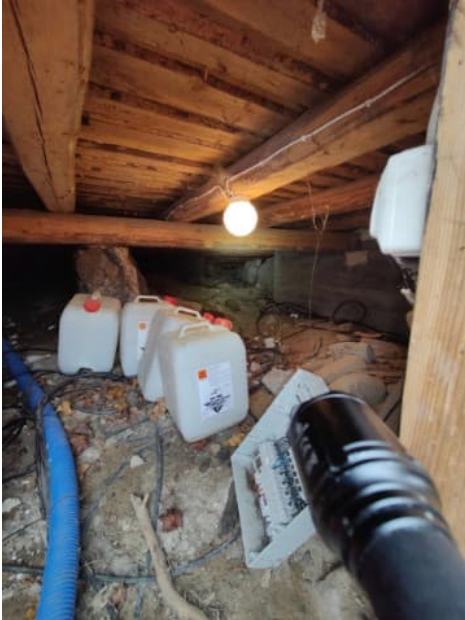
| 122 PERUSTUKSET JA ALAPOHJA | | | | |
|---|---|---|---|---|
| <p>Rakennuksen perustukset ovat tehty luonnonkivistä/kalliosta lohko-<br/>tuista kivistä, sekä betonista.</p> <p>Rakennuksen alapohjassa oli jonkin verran rojua, joka tulisi postaa.<br/>Katselmointi suoritettiin vain kuvan kiviperustusta kohdalta. Ala-<br/>pohjarakenteissa ei näkynyt vaurioita.</p> <p>Rakennuksen alapohjaan tulisi tehdä kuntotutkimus, jotta alapoh-<br/>jan kunto tulisi varmasti selville. Laajennuksen alapohjaan ei päästy<br/>katselmoimaan.</p> | Alapohjan kuntotutkimus | 2025 | 5 000 | 4 hyvä, kevyt huoltokorjaus 6...10 v. kuluessa |
| Kiviperustusta | | | | Rakennuksen alapohjassa rojua. |

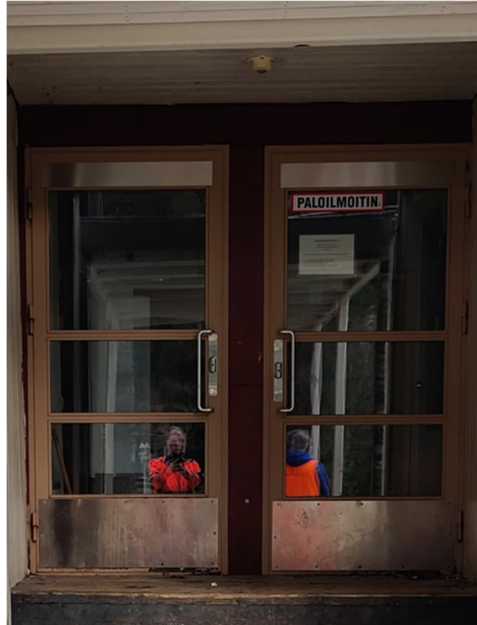
| Rakenne- ja järjestelmäkuvaus sekä kunto | Korjaussuositukset | Kiireellisyys vuosi | Kustannusarvio € alv.0 % | Kuntoluokka |
|---|---|---|---|---|
| | Ulko-ovien maalipinta on vaurioitunut oven alaosasta ja ovi on ruosteessa. | Ikkunoissa, joissa on puinen ulkopuitteen maalipinta alkaa hilseilemään. | Ikkunoissa, joissa on puinen ulkopuitteen maalipinta alkaa hilseilemään. | |

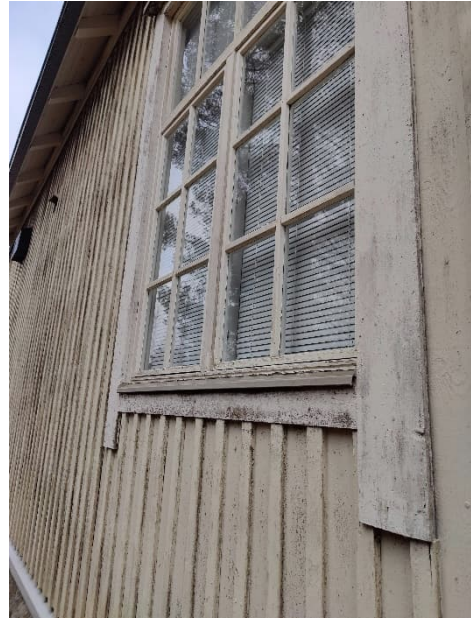
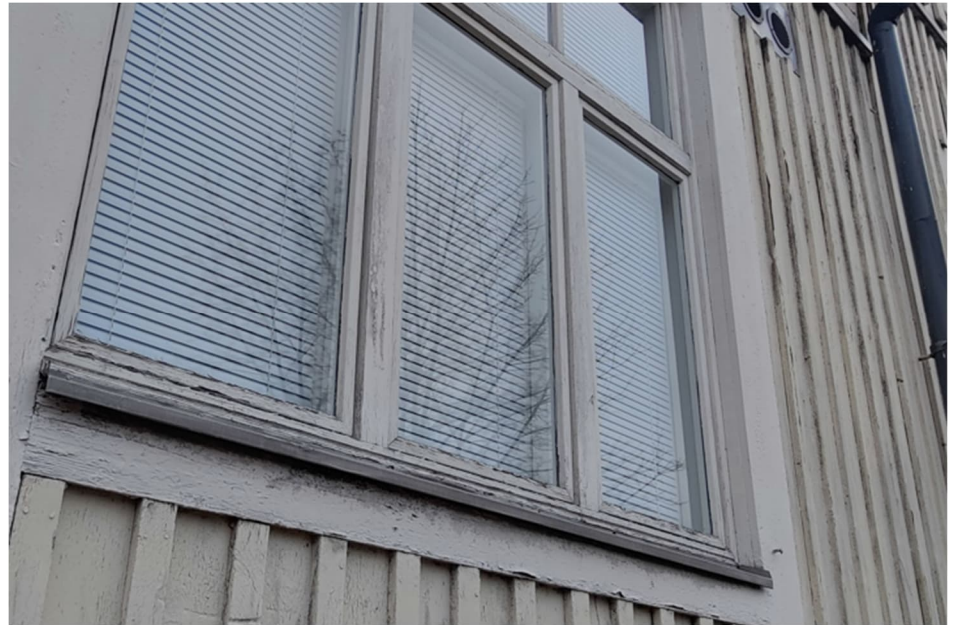
| Rakenne- ja järjestelmäkuvaus sekä kunto | Korjaussuositukset | Kiireellisyys vuosi | Kustannusarvio € alv.0 % | Kuntoluokka |
|---|---|---|---|---|
| <p>Julkisivut ovat puurakenteisia ja maalattuja. Ikkunoita on useampaa tyyppiä, täysin puurakenteisia ja alumiinisilla ulkopuitteilla varustettuja MSE ikkunoita. Ulko-ovet ovat pääsääntöisesti teräsrakenteisia ovia.</p> <p>Rakennuksen julkisivu ja puurakenteiset ikkunat tulee maalata ja lahovauriot korjata. Ikkunoiden tiivisteet ja sovitukset tulee tarkastaa ja korjata, jos tarpeen. Samalla teräsrakenteiset ovet tulee maalata ja kännit, sekä tiivisteet tarkastaa ja korjata tarpeen mukaan.</p> | <p>Julkisivujen, ikkunoiden ja ovien maalaus, korjaus ja huolto.</p> | 2026 | 30 000 | 3 tyydyttävä, kevyt korjaus 1..5 v. kuluessa tai peruskorjaus 6..10 v kuluessa |

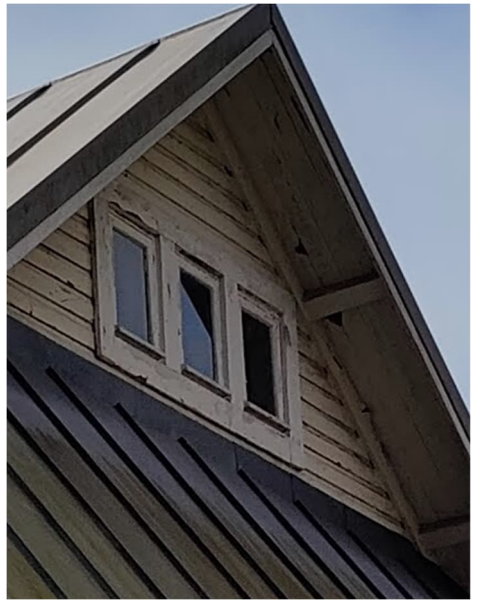
| Rakenne- ja järjestelmäkuvaus sekä kunto | Korjaussuositukset | Kiireellisyys vuosi | Kustannusarvio € alv.0 % | Kuntoluokka |
|---|---|---|---|---|
| | Maalipinna vaurioita | Julkisivun maalipinnan vaurioita | Julkisivun maalipinta hilseilee ja on kulunut, mahdollisia lahovaurioita | |

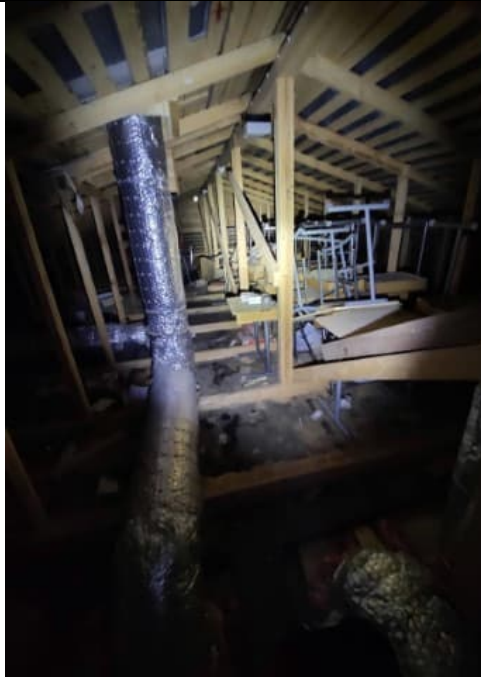
| 126 VESIKATOT JA YLÄPOHJA | | | | |
|---|---|---|---|---|
| | <p>Laajennusosan katto on muutettu tasakatosta harjakatoksi 80-luvulla.</p> <div></div> | | <p>Ylimääräistä palokuormaa yläpohjassa</p> <div></div> | <p>Ylimääräistä palokuormaa yläpohjassa</p> <div></div> |

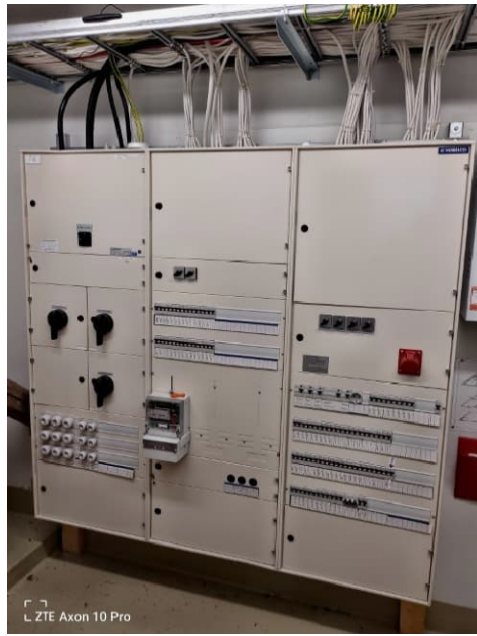
| Rakenne- ja järjestelmäkuvaus sekä kunto | Korjaussuositukset | Kiireellisyys vuosi | Kustannusarvio € alv.0 % | Kuntoluokka |
|---|---|---|---|---|
| <p>Kiinteistön sähköpääkeskus (PK) sijaitsee 2. kerroksen sähköpääkeskustilassa. Keskukseen nimellisvirta on 125A ja pääsulakkeet 3x100A sijaitsevat talovarokekotelossa.</p> <p>Pääjakelujärjestelmä on nykyaikainen 5-johdinjärjestelmän (TN-S) mukainen ja lähtötietojen perusteella uusittu saneeraus yhteydessä 2007. Pääjakelujärjestelmä koostuu sähköpääkeskuksesta, jonka kahvasulakelähdöiltä on toteutettu nousukaapeloinnit kiinteistön ryhmäkeskuksille ja jätevesipumppaamoon. Pumppaamon keskus on havaintojen perusteella uusittu 2010-luvulla.</p> <p>Nousukaapeloinnit on tehty kuparikaapeleilla. Liittymän sähkökulutuksen kokonaismittaus sijaitsee sähköpääkeskustilassa.</p> <p>Pääjakelujärjestelmä on silmämääräisesti tarkasteltuna hyvässä kunnossa ja sillä on teknistä käyttöikää jäljellä.</p> | <p>Pääkeskuksen nousukaapelin uusiminen.</p> | 2 000 | 2026 | 1 heikko, uusitaan 1..5 v. kuluessa |

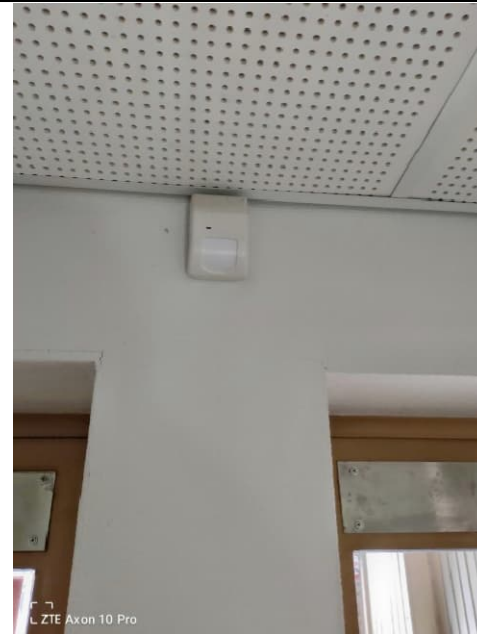
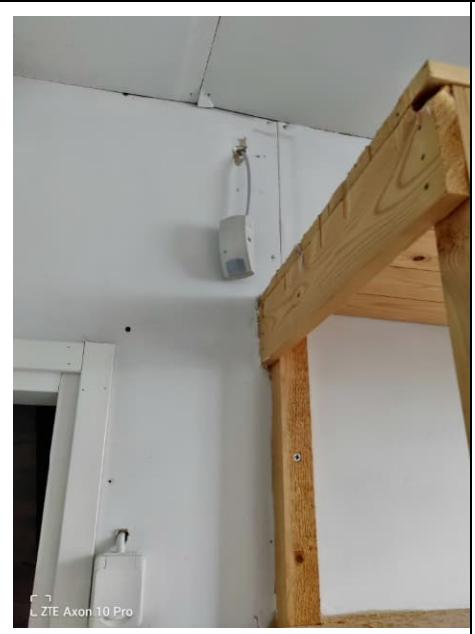
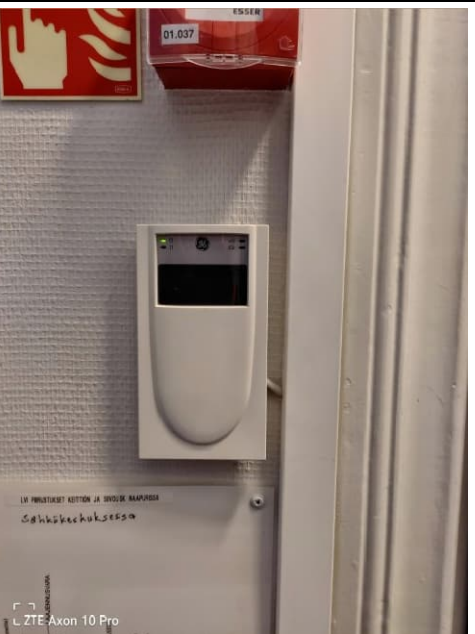
| T530 MURTOILMAISUJÄRJESTELMÄ | | | | |
|---|---|---|---|---|
| <p>Kiinteistössä on murtoilmaisujärjestelmä. Murtoilmaisujärjestelmään kuuluu rikosilmoituskeskus, käyttölaite, IR-ilmaisimet ja järjestelmän kaapeloinnit. Murtoilmaisujärjestelmä on yhdistetty yleiskaapelointijärjestelmään. Lähtötietojen perusteella murtoilmaisujärjestelmä on saneerauksen aikainen vuodelta 2007 ja silmä- määräisesti tarkasteltuna välttävässä kunnossa.</p> <p>Lähtötietojen perusteella murtoilmaisujärjestelmän tekninen käyttöikä on päättynyt.</p> | Murtoilmaisujärjestelmän uusiminen. | 2026 | 6 000 | 1 heikko, uusitaan 1..5 v. kuluessa |
| | Rikosilmoituskeskus 2. kerroksen sähköpääkeskustilassa. | IR-ilmaisimien asennus käytävällä 02. | IR-ilmaisimien asennus 2. kerroksen varastossa. | Murtoilmaisujärjestelmän käyttölaite tuulikaapissa 24. |
