## ASUNTOKAUPAN KUNTOTARKASTUS

Kalliotie 1  
73600 KAAVI

**Tarkastuspäivä 08.01.2026**

| Kiinteistön nimi | <b>MYRSKYVAIPPA</b> |

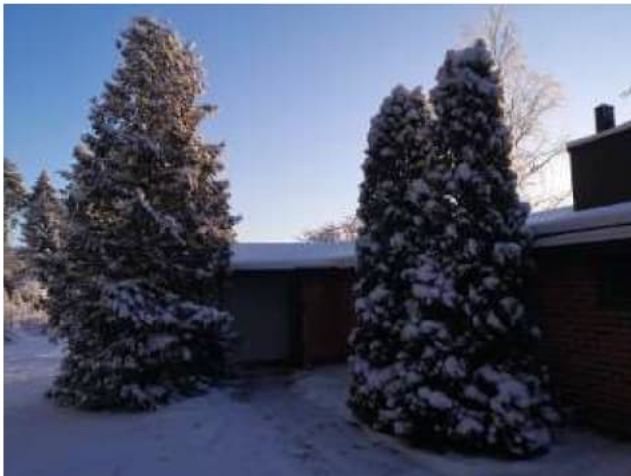
Puita lähellä rakennusta

- Rakennuksen sokkelin vieressä olisi hyvä olla n. 600 mm leveä singeli- / sepelikaista.
- Sokkelin vieressä olevat istutukset tulisi poistaa väh. 1500 mm päähän sokkelista, koska istutukset sokkelin vieressä lisäävät perustuksien kosteuskuormitusta, hidastavat sokkelipalkin ja ulkoseinien kuivumista sateen jälkee ja joissakin tapauksissa istutuksien juuret myös tukkivat salaojaputkia.
- Lumipeitteen vuoksi rakennuksen ulkopuolien maanpintoja ja tonttia ei voitu tarkastaa. Tämän vuoksi rakennuksen ulkopuolelta tulisi tarkastaa sulan maan aikana.
- Puiden on suositeltava olla vähintään 5 metrin päässä rakennuksesta.

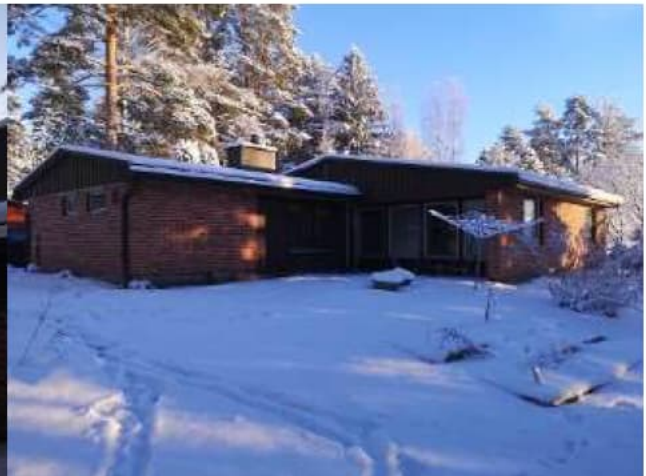
Lumi rajoitti ulkopuolien tarkastusta

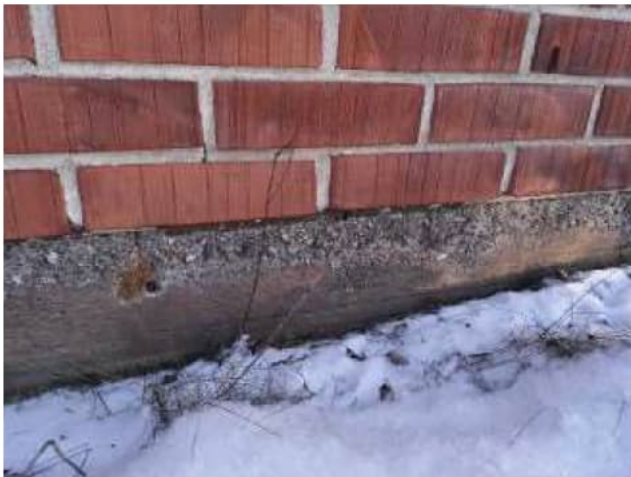
Sokkelissa rapautumaa

- Suositellaan sokkelin kunnostamista ja vedeneristämistä.

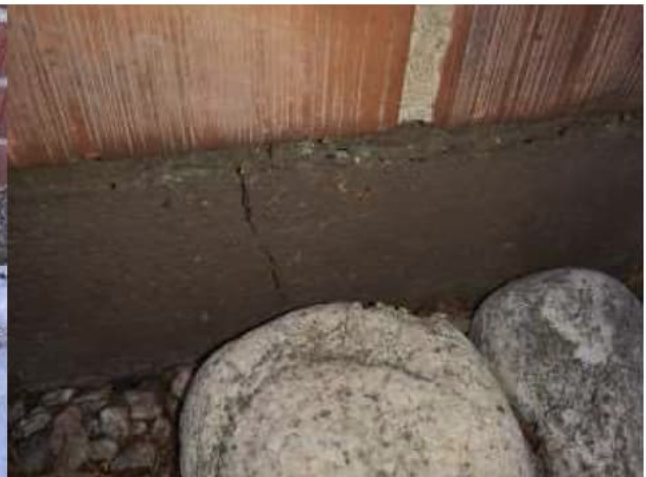
Sokkelissa halkeama etujulkisivun puolella

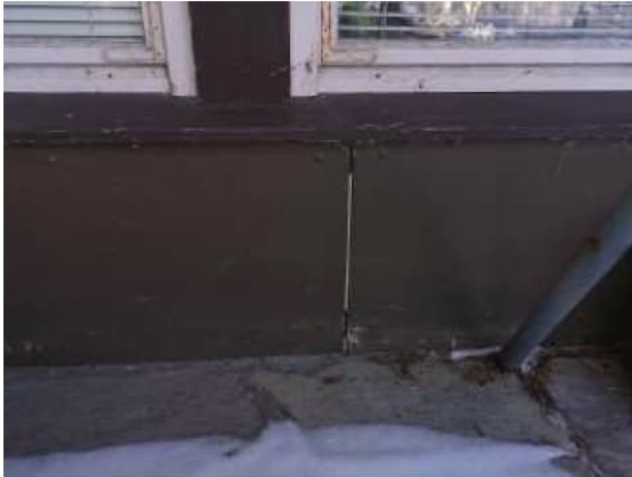
Olohuoneen puurankarakenteen osalla seinän alaosassa EPS-eristys ja lujalevy

- Suositellaan ulkoseinän alaosan toteutustavan ja kunnon selvittämistä olohuoneen puurankarakenteen osalla rakenteita avaamalla.
- Havaittujen riskirakenteiden kunto on mahdollista selvittää kuntotutkimusten avulla.

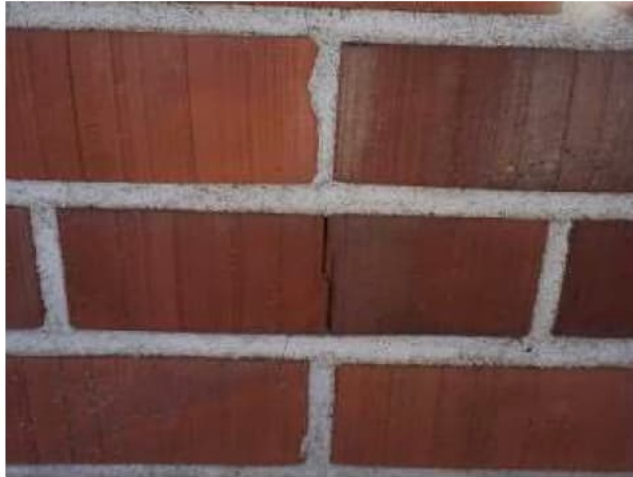
- Julkisivulaudoituksen tekninen käyttöikä on n. 50 vuotta
- Maalatut julkisivuosat vaativat jatkuvaa huoltamista. Suositeltava huoltomaalausväli on n. 8-10 vuotta riippuen ilmansuunnasta ja käytetyistä materiaaleista.
- Koska ulkoseinärakenteena on tiili-villa-tiili ja siinä ei ole tuuletusväliä, voi viistosateella eristekerrokseen päässyt vesi vaurioittaa lämmöneristeet. Tämän vuoksi tulee ikkunoiden ja ovien, lattioiden ja seinien rajapintojen sekä pistorasioiden läpiviennit olla tiiviitä, jotta rakenteessa mahdollisesti olevat epäpuhtaudet eivät pääse sisäilmaan. On myös huolehdittava, että rakennus ei ole liian alipaineinen. Etenkin, jos ilmanvaihto muutetaan koneelliseksi poistoksi, tulee korvausilmaventtiileitä asuinhuoneisiin.
- Puuverhouksen taakse on suositeltava ristikoolaus verhouksen uusimisen yhteydessä.
- Tiilien halkeamat ovat lähinnä esteettinen haitta.

Tiilissä paikoin halkeamia

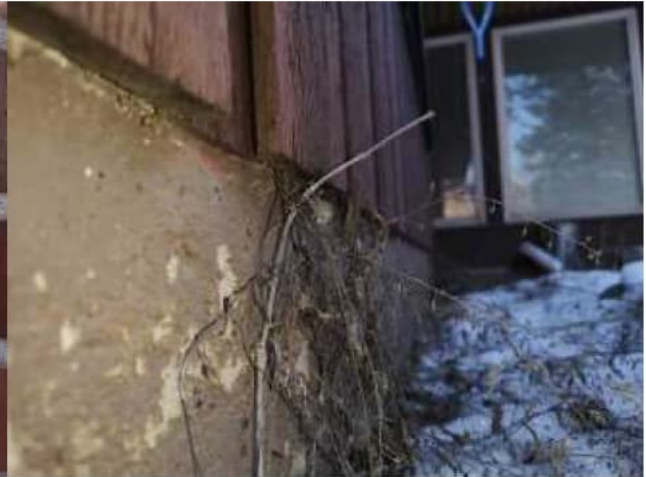
Ulkooverhouksen alaosa ei ole auki

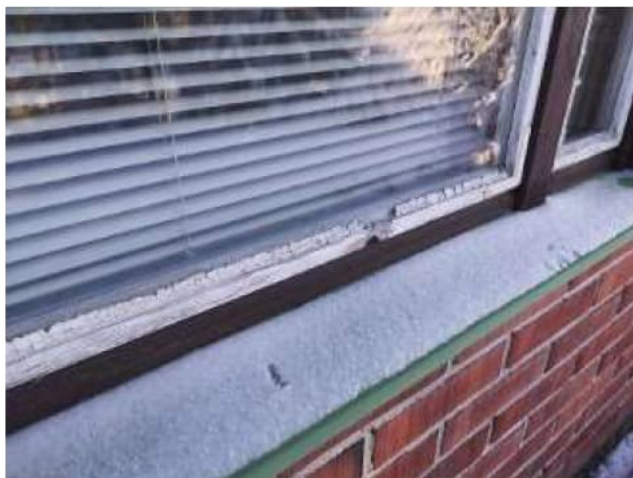
Ikkunan ulkopuite huonokuntoinen

- Suositellaan ikkunoiden ja ulko-ovien uusimista.

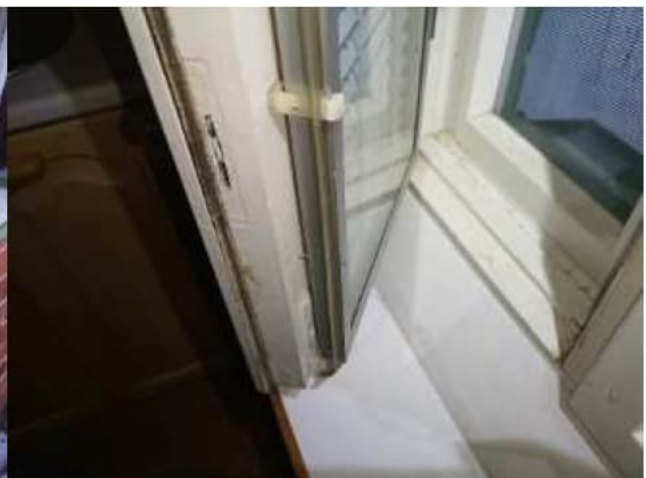
Osaan ikkunoista asennettu 3. lasi jossain vaiheessa

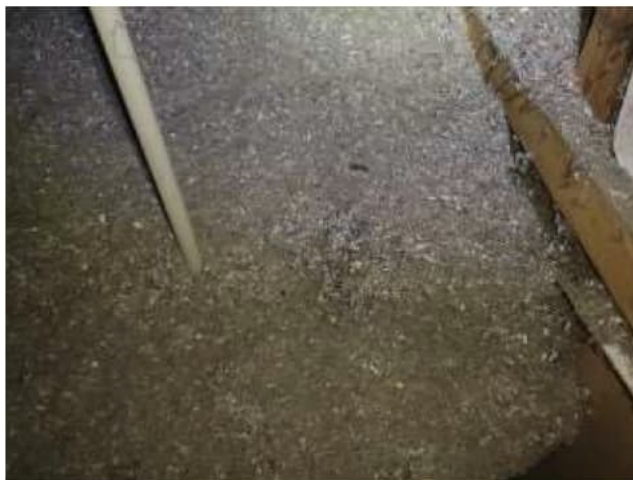
Harjan alapuolella vuotopaikka

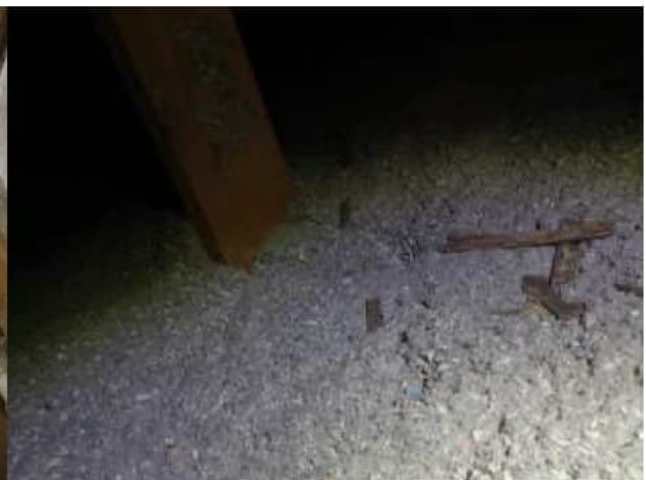
Harjan alapuolella vesivuotoa

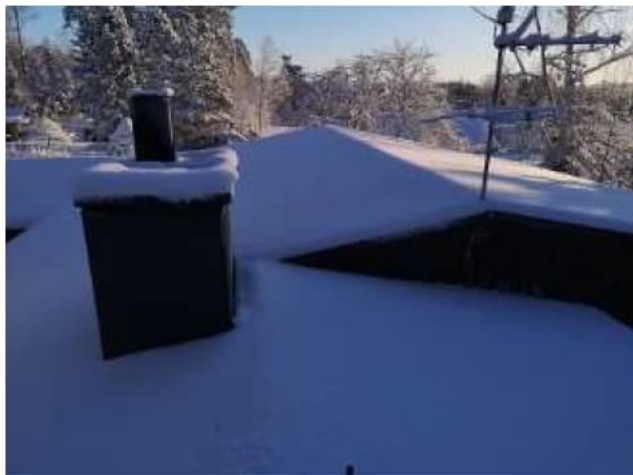
Vesikattoa ei voitu lumen vuoksi tarkastaa

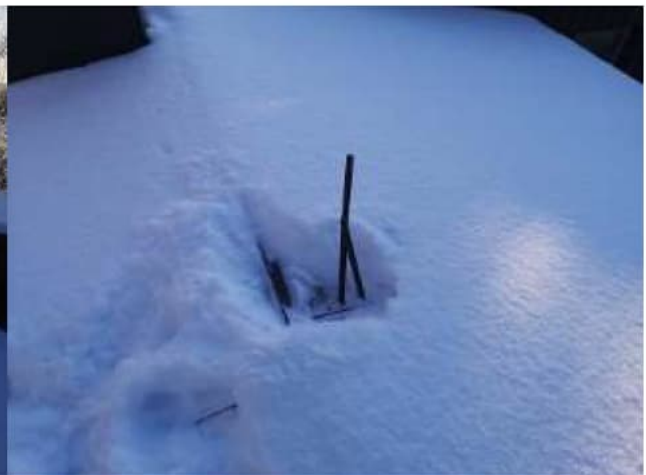
Vesikatolla putket/tangot

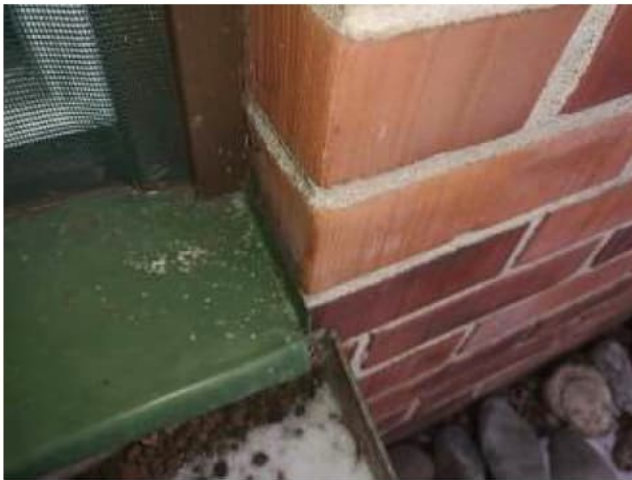
Ikkunan vesipellit liitetään tiiviisti karmiin ja päistään seinärakenteeseen sekä tehdään kaltevuudeltaan riittäväksi. Pellin vähimmäiskaltevuus on 30°. Pellitysten lämpöliike tulee ottaa huomioon. Vesipelti ulotetaan vähintään 30 mm ulos seinäpinnasta ja varustetaan toimivalla tippanokalla. Vesipelti tehdään siten, että kaikki ikkuna- ja karmipintoja pitkin valuva vesi sekä ikkunan sisään päässyt vuotovesi kulkeutuvat pellitykselle.

Ikkunan vesipellin nurkka ei täysin tiivis

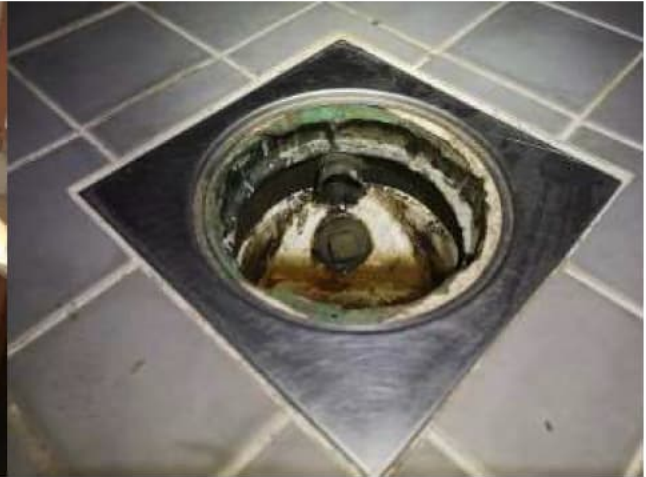
Vedeneristettä ei ole liitetty kiristysrenkaalla lattiakaivoon

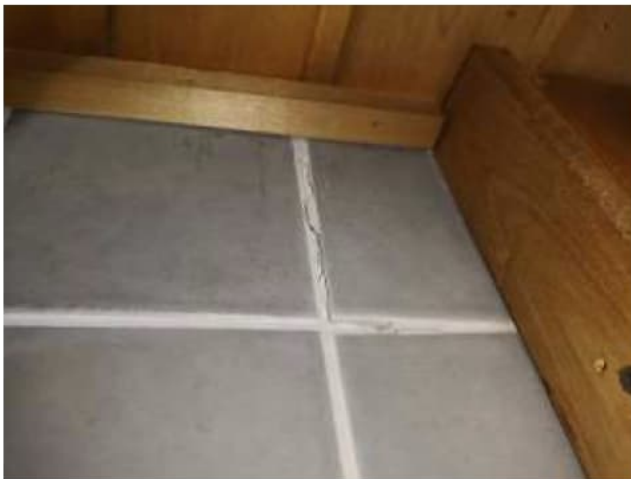
Sauna on remontoitu vuonna 2005. Seinät on paneloitu ja osittain laatoitettu. Laattasaumoissa havaittiin halkeama vaakatasossa. Seinän yläosassa on yksittäinen laatta irti alustastaan. Paneloinnin takana on tinapaperi ja riittävä tuuletusväli. Katto on paneloitu. Tinapaperia ei ole tiivistetty lattian ja seinien rajapinnoilta höyrytiiviiksi. Lattia on laatoitettu. Lauteiden alla havaittiin kopolaattoja. Tilassa ei ole lattialämmitystä. Kosteutta ei havaittu. Silikonisaumaukset ovat kunnossa. Kiuas on sähkölämmitteinen ja Narvi-merkkinen. Kiuas on hyvin kiinnitetty. Kiukaan sähköjohto on kannakoimatta ja se osuu lattialle. Kiukaan suojaetäisyydet ovat riittävät. Lauteet ovat metallirunkoiset. Ilmanvaihto on painovoimainen. Raitis ilma tulee kiukaan alta.

Saunan seinän yläosassa alustastaan irti oleva laatta

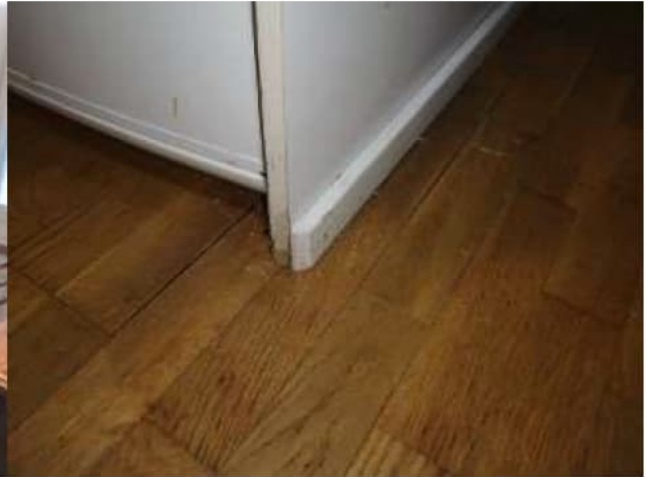
Keittiön seinät on maalattu. Lattiapintana on parketti. Parketti on turvonnut kosteudesta jääkaapin vierestä ja astianpesukoneen edustalta. Kohdat olivat tarkastushetkellä kuivat. Kaapistojen välisessä tilassa on laatoitus. Altaan alapuolisissa liitoksissa ei näkynyt vuotoja. Kosteutta ei havaittu. Kosteutta ei voitu täysin luotettavasti mitata pintakosteudenosoittimella parketin vuoksi. Allashanan virtaama on silmämääräisesti riittävä. Altaan sekoittaja vuotaa juoksuputken välistä. Lämpimän käyttöveden lämpötila sekoittajasta mitattuna oli 39°C. Kylmäkoneiden alla ei ollut suoja-allasta. Lieden kaatumissuoja puuttuu. Kaatumissuoja ei ole pakollinen, vaan suositeltava.

Parketissa vuoto-/kosteusjälkiä kylmäkoneen kohdalla

- Suositellaan sekoittajan uusimista tai korjaamista.
- Rakenteiden kunto on suositeltava tarkastaa havaittujen vuotojälkien kohdalta sekä kylmäkoneen alta.
- Kylmäkoneen alle on suositeltava asentaa vuotosuoja.

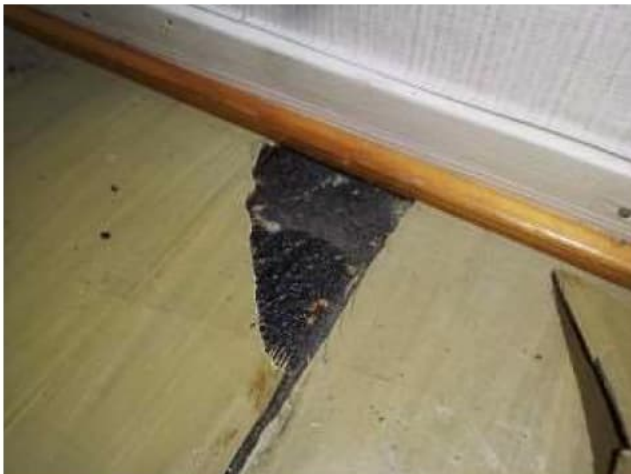
Asuinhuoneiden lattiapintana on parketti ja muovimatto. Muovimatto havaittiin olevan kiinnitetty mustalla liimalla, joka sisältää todennäköisesti asbestia. Seinäpinnat on maalattu ja tapetoitu. Sisäkatot ovat halltex- ja lastulevyä. Vesivuotojälkiä ei havaittu. Ilmavuotojälkiä ei havaittu. Poikkeavia hajuja ei havaittu. Pistokokein tehty kosteuskartoitus ei antanut poikkeavia tuloksia. Vaatehuoneen osalla ulkoseinän vierustalla alapohjarakenne tuntuu ja kuulostaa ontolle tunnistellessa/koputellessa ja pintabetonilaatta on haljennut ko. kohdalta. Pintalaatta antaa periksi.

Pintabetonilaatta halki vaatehuoneessa, muovimatto asbestiliimalla kiinni

- Tarkastuksessa ei puututa materiaaleihin ja työnjälkeen, koska ne ovat kaikkien itse arvioitavissa.
- Suositellaan alapohjarakenteen kunnon tarkastamista ja tarvittaessa korjaamista vaatehuoneen osalta.
- Asbesti tulee huomioida korjaustöissä.

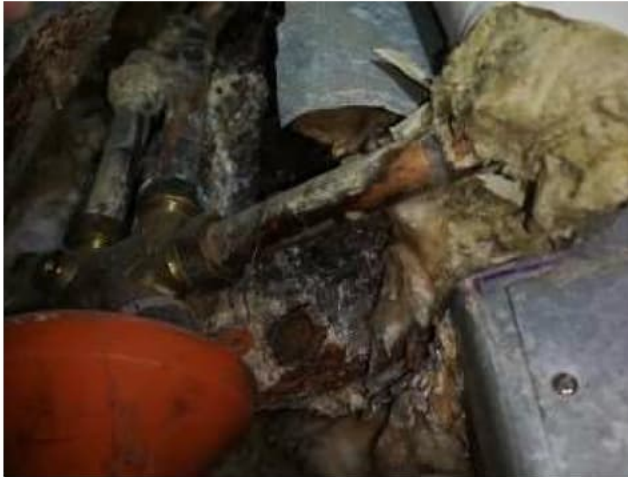
Varaajassa syöpymää ja ruostetta

- Öljysäiliö on suositeltava tarkastuttaa 10 vuoden välein.
  - Lämmitysjärjestelmä on teknisen käyttöikänsä päässä ja se tulisi uusia.
  - Suositellaan korvausilmaventtiilien asentamista asuinhuoneisiin.

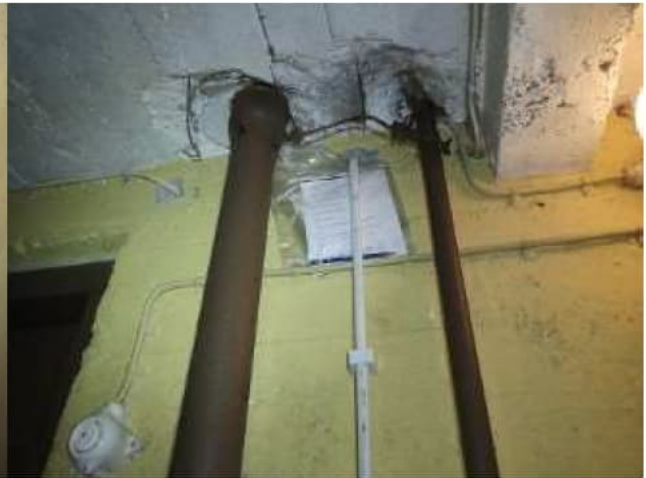
Viemärit valurautaa

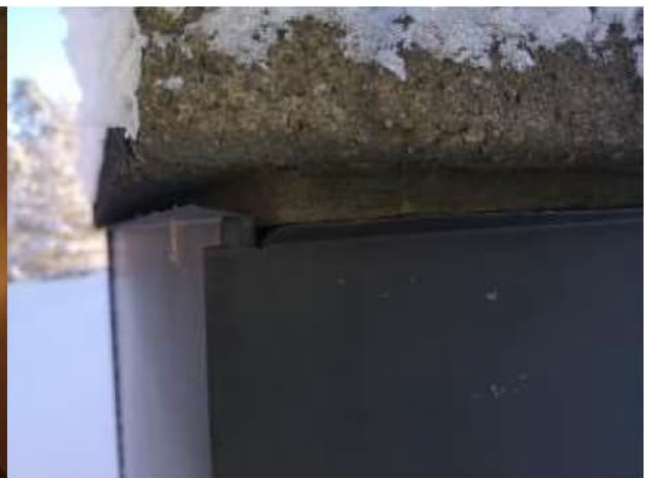
Piipun pellitys ei tiivis yläosasta

- Suositellaan piipun pellityksen korjaamista.

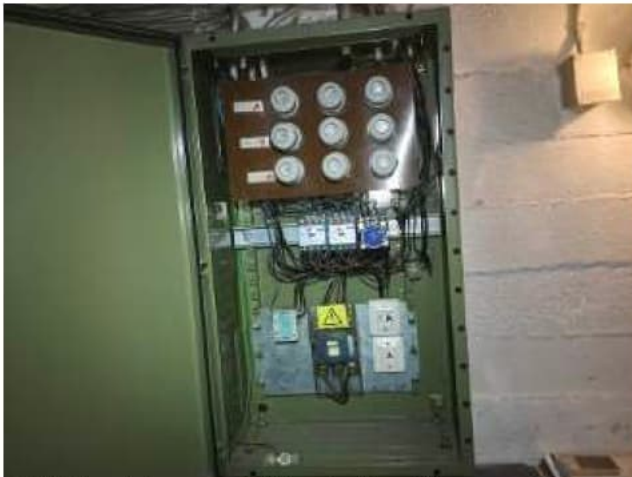
Sähkökeskuksessa johtimet näkyvillä

- Sähköjärjestelmä on teknisen käyttöikänsä päässä ja sähköistyksen uusimiseen tulee varautua.

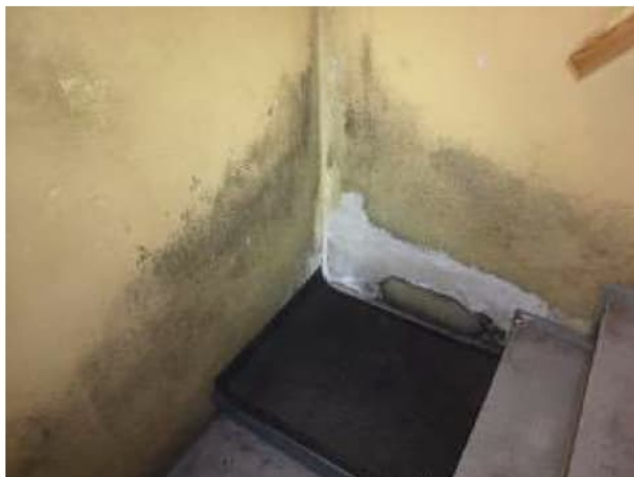
Portaikon seinillä mikrobikasvustoa

- Kellarin portaikon on suositeltava olla kiviainespinnalla tai seinissä ja lattiassa käyttää tasoitetta/maalia, joka ei ole herkkä homehtumaan.

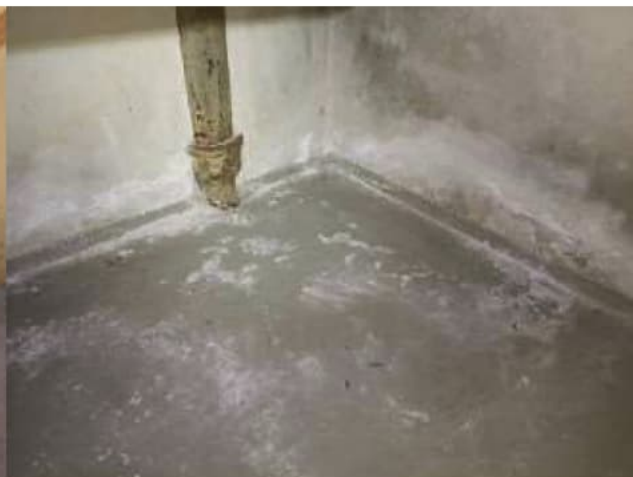
Kellarin lattiassa ja seinän alaosassa kalkkihärmää

- Kellarissa ei ole suositeltava olla kosteudesta vaurioituvia materiaaleja, kuten lastulevyä ja puurakenteita.
