# PUROLAN NUORISOTALO

Jokelantie 103, Tuusula

## KIINTEISTÖN KUNTOARVIO JA PTS-SUUNNITELMA

Päiväys 22.5.2025

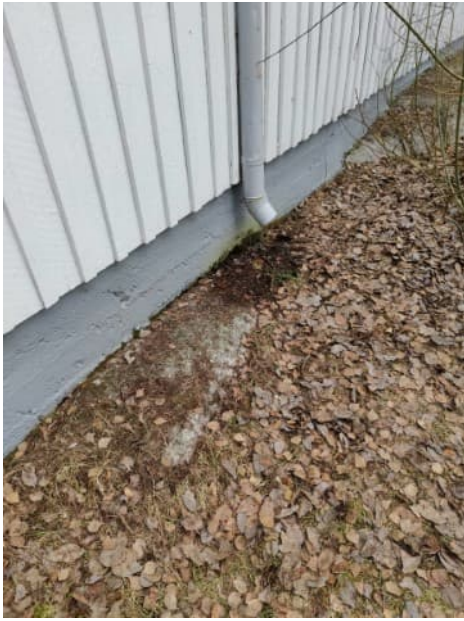
| 113 KUIVATUSRAKENTEET | | | | |
|---|---|---|---|---|
| <p>Rakennusta ei ole varustettu salaojilla, sadevesiviemäröinneillä, sekä sadevesi/pintavesikaivoilla. Tieto perustuu havaintoihin ja saatavilla olleisiin dokumentteihin.</p> <p>Sadevedet tulisi ohjata rakennuksen perustuksista pois/kauemaksi pyrkien varmistamaan, että vedet eivät valu rakennuksen perustuksiin ja rakennuksen alle.</p> | <p>Sadevesien ohjaus pois rakennuksen perustuksista sadevesiviemäriin -&gt; imeytyskaivo.</p> | 2026 | 15 000 | 1 heikko, uusitaan 1..5 v. kuluessa |
| | <p>Sadevesi johdettu perustusten viereen.</p> | | | |

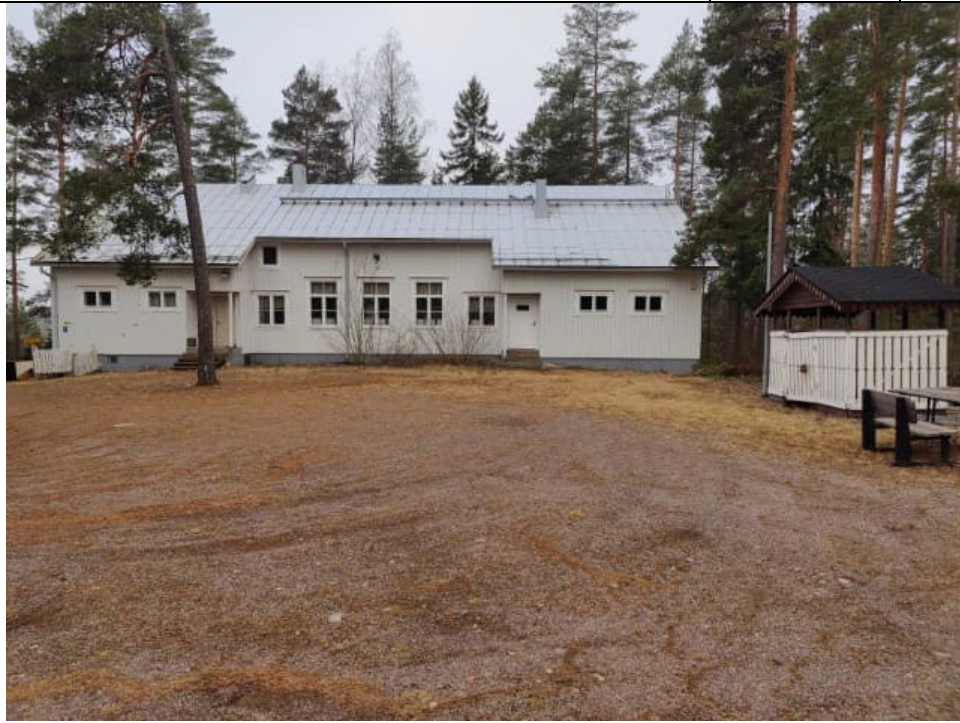
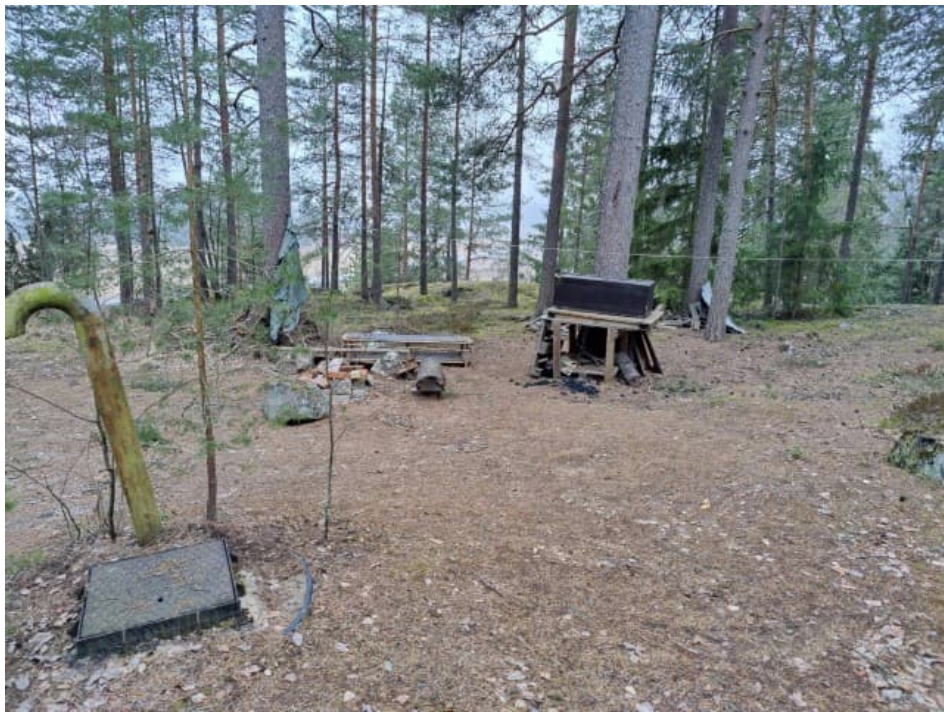
| 115 ALUEEN PÄÄLLYSRAKENTEET | | | | |
|---|---|---|---|---|
| Tontin liikennealueet on päällystetty soralla/hiekalla. Tontti on osittain luonnontilassa. Seinustalla kasvavat pensaat tulisi poistaa, jotta rakennuksen julkisivun kuivuminen varmistuu. | Pihan pintakerroksen huoltokorjaus. | 2031 | 5 000 | 4 hyvä, kevyt huoltokorjaus 6...10 v. kuluessa |
| | Rakennuksen etupuolen piha-alueita. | | | |

| 115 ALUEEN PÄÄLLYSRAKENTEET | | | | |
|---|---|---|---|---|
| | Pensaiden poisto juurinen. | 2025 | 2 000 | - |

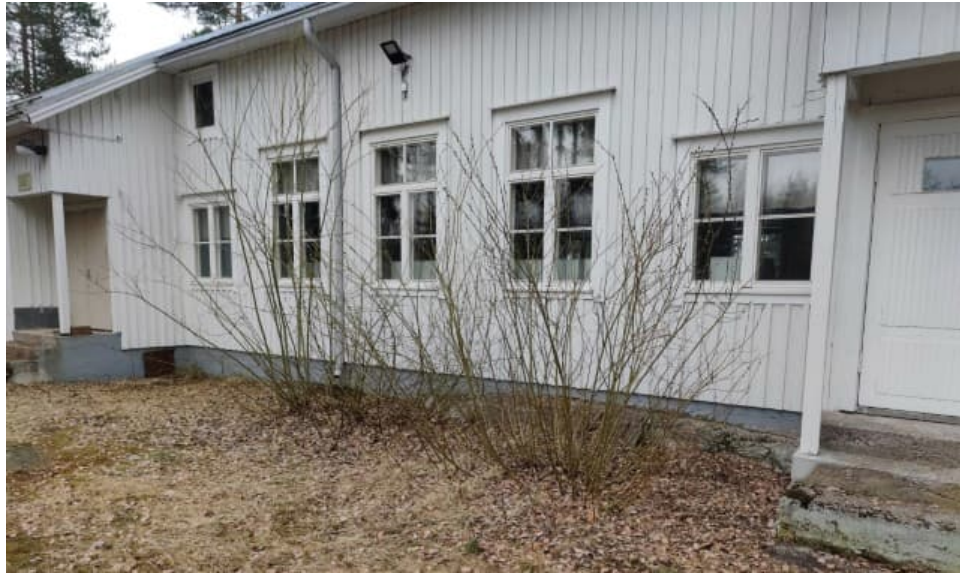
| 115 ALUEEN PÄÄLLYSRAKENTEET | | | | |
|---|---|---|---|---|
| | Pensaat kasvava liian suurina ja liian lähellä talon seinää. | | | |

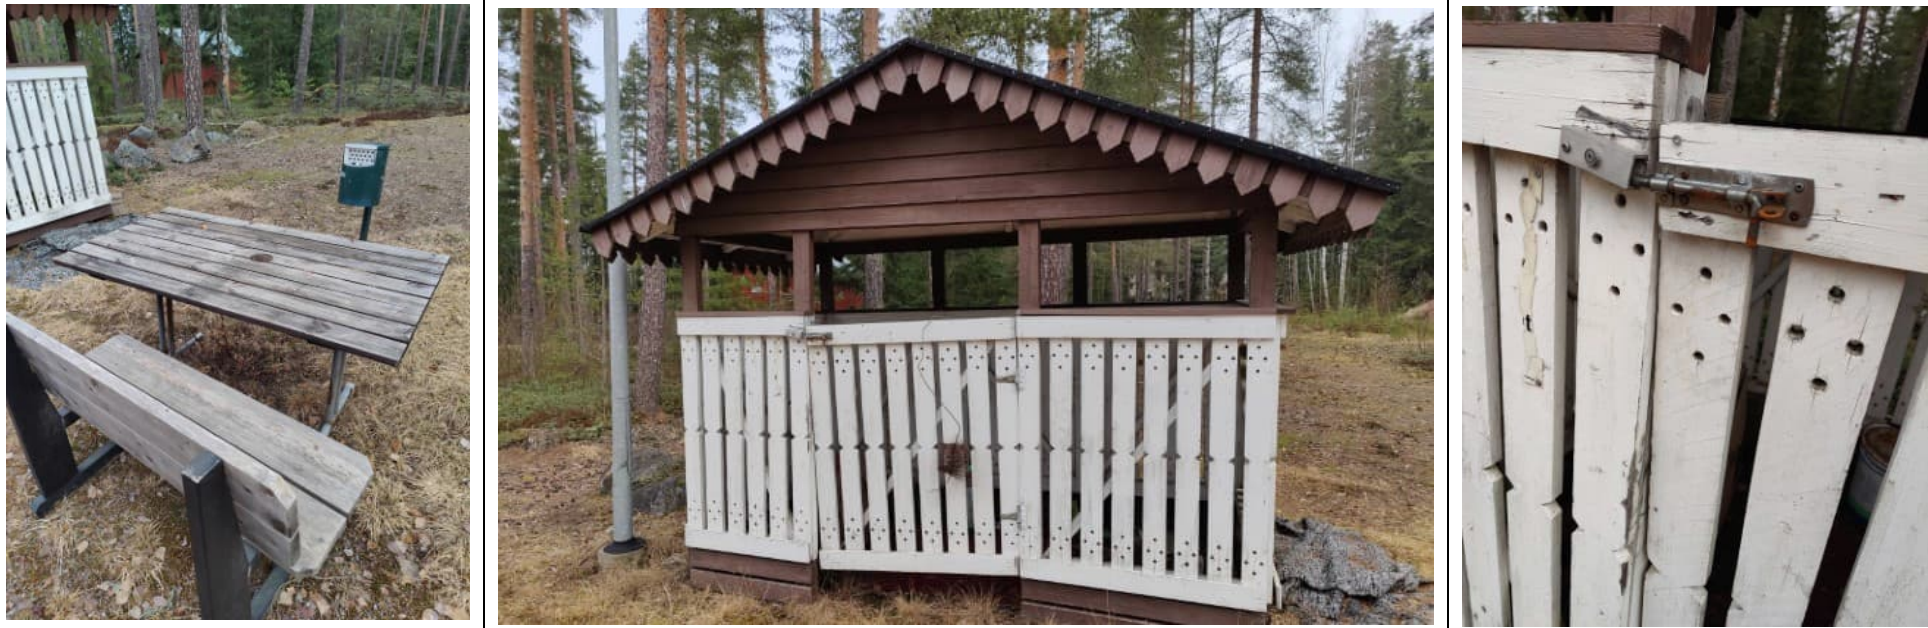
| 116 ALUEVARUSTEET JA RAKENTEET | | | | |
|---|---|---|---|---|
| <p>Piha-alueella sijaitsee jätekatos. penkki ja pöytä.</p> <p>Jätekatoksen veräjä/portti on vaurioitunut. Portin korjaus tulee tehdä heti ennen portin lopullista hajoamista.</p> | Jätekatoksen maalaus ja portin kunnostus | 2025 | 3 000 | 2 Välttävä, peruskorjaus 1..5 v. kuluessa tai uusiminen 6...10 v. kuluessa |

| 116 ALUEVARUSTEET JA RAKENTEET | | | | |
|---|---|---|---|---|
| | Kalusteiden öljyäminen | 2025 | 1 000 | 3 tyydyttävä, kevyt korjaus 1..5 v. kuluessa tai perus-korjaus 6..10 v kuluessa |

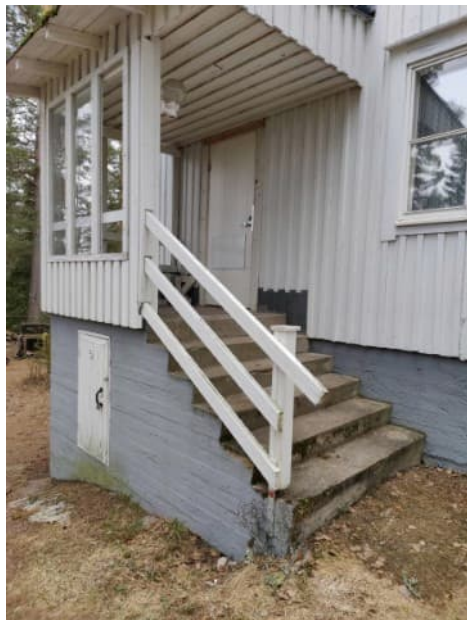
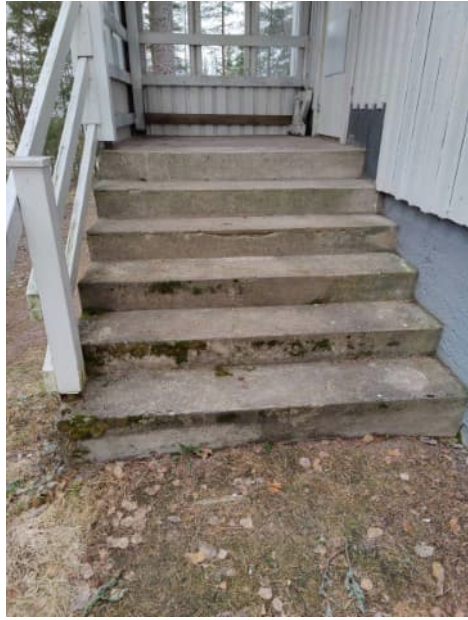
| 122 PERUSTUKSET JA ALAPOHJA | | | | |
|---|---|---|---|---|
| Perustukset on valettu betonista ja alapohja on tuulettuva. KL3 Alapohjaan tulisi suorittaa kuntotutkimus. Huoltomiehen mukaan alapohjaan ei ole pääsyä. | Portaiden ja betoniosien korjaus | 2025 | 20 000 | 3 tyydyttävä, kevyt korjaus 1..5 v. kuluessa tai perus-korjaus 6..10 v kuluessa |

| 122 PERUSTUKSET JA ALAPOHJA | | | | |
|---|---|---|---|---|
| | Alapohjan kuntotutkimus | 2026 | 5 000 | - |

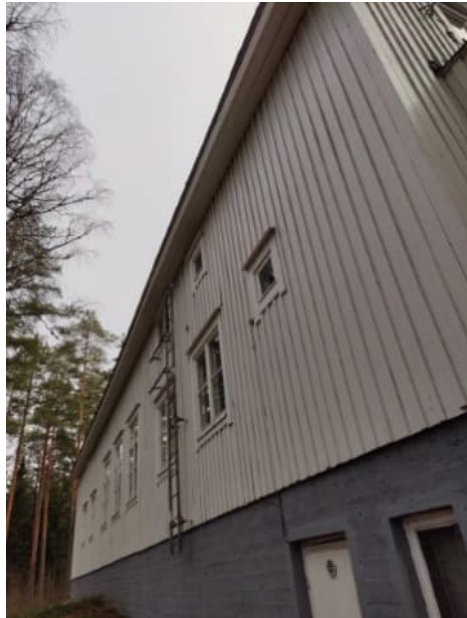
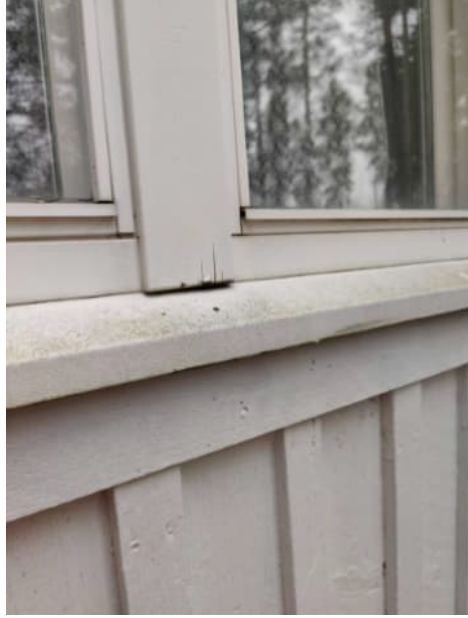
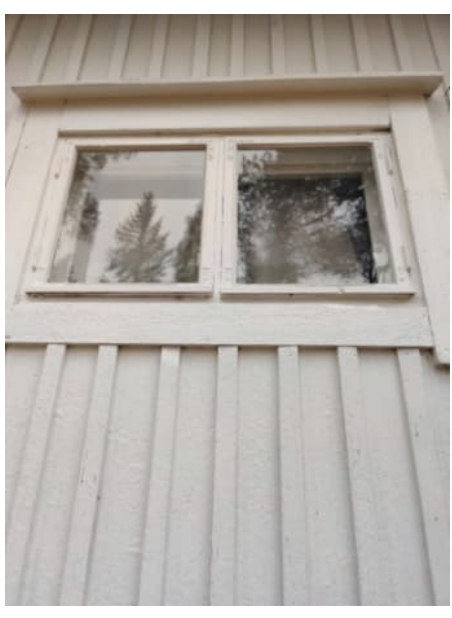
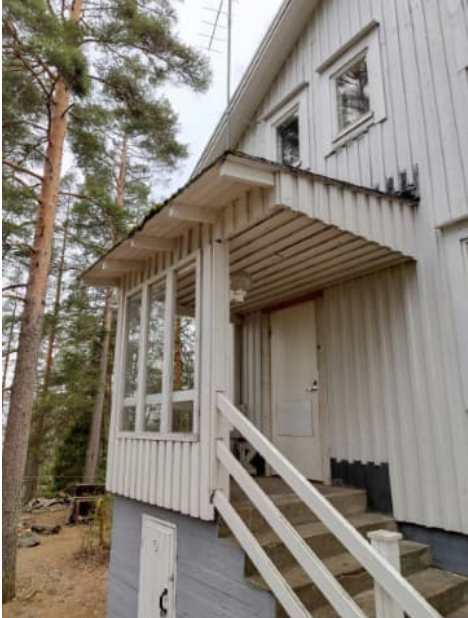
| 124 ULKOSEINÄT/JULKISIVUT, IKKUNAT JA ULKO-OVET | | | | |
|---|---|---|---|---|
| <p>Rakennuksessa on puu/lautajulkisivu pystyrimoitus. Ikkunat on osittain alkuperäiset. Suurin osa ikkunoista on vaihdettu, vaihtovuotta ei ole tiedossa.</p> <p>Julkisivut ovat maalipinnaltaan hyväkuntoisia. Tarkastelujakson loppupuolella tulee varautua maalipinnan huoltomaalaukseen.</p> <p>Ikkunoiden peitelaudoissa on alkavaa vaurioitumista. Laudat tulee vaihtaa paksumpaan lautaan tarkastelujaksolla, jotta kestävät paremmin säärasitusta.</p> | Huolto/kunnossapitomaalaus julkisivuun. | 2034 | 10 000 | 4 hyvä, kevyt huoltokorjaus 6...10 v. kuluessa |
| | Talon takaa julkisivukuvaa. | Ikkunoiden peitelaudoissa alkavaa vaurioitumista. | Vanha ikkuna | Asunnon sisäänkäynti. |

| 124 ULKOSEINÄT/JULKISIVUT, IKKUNAT JA ULKO-OVET | | | | |
|---|---|---|---|---|
| | Ikkunoiden peitelautojen maalaus/vaihto, ovien kynysten, osien korjaus/maalaus. | 2030 | 10 000 | 3 tyydyttävä, kevyt korjaus 1..5 v. kuluessa tai peruskorjaus 6..10 v kuluessa |

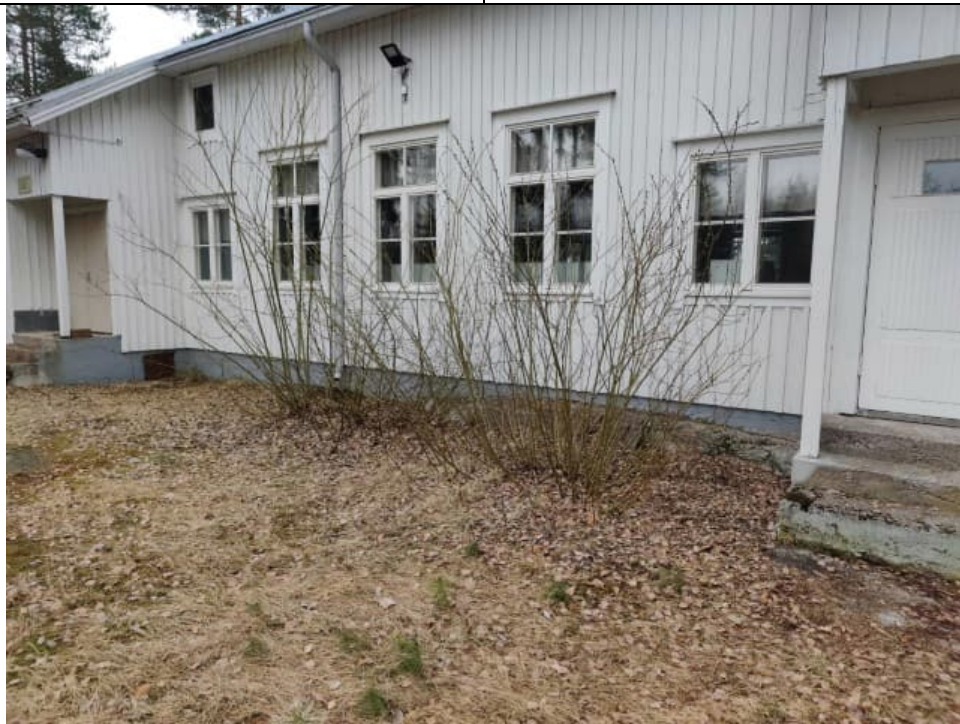
| 124 ULKOSEINÄT/JULKISIVUT, IKKUNAT JA ULKO-OVET | | | | |
|---|---|---|---|---|
| | Etupuolen julkisivu. Pensaat poistettava. | | | |

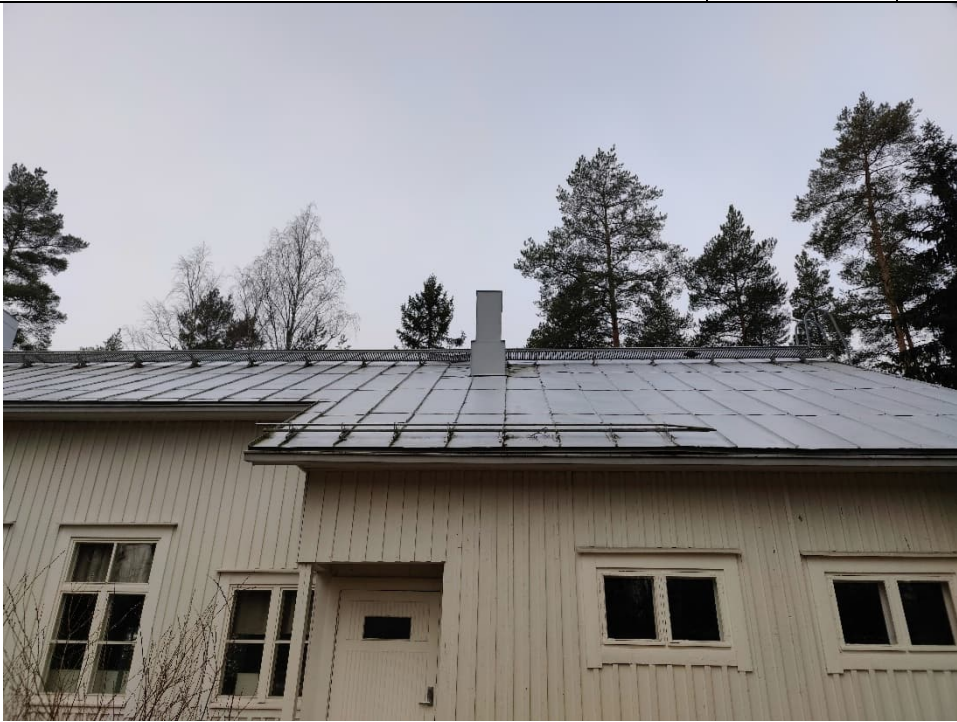
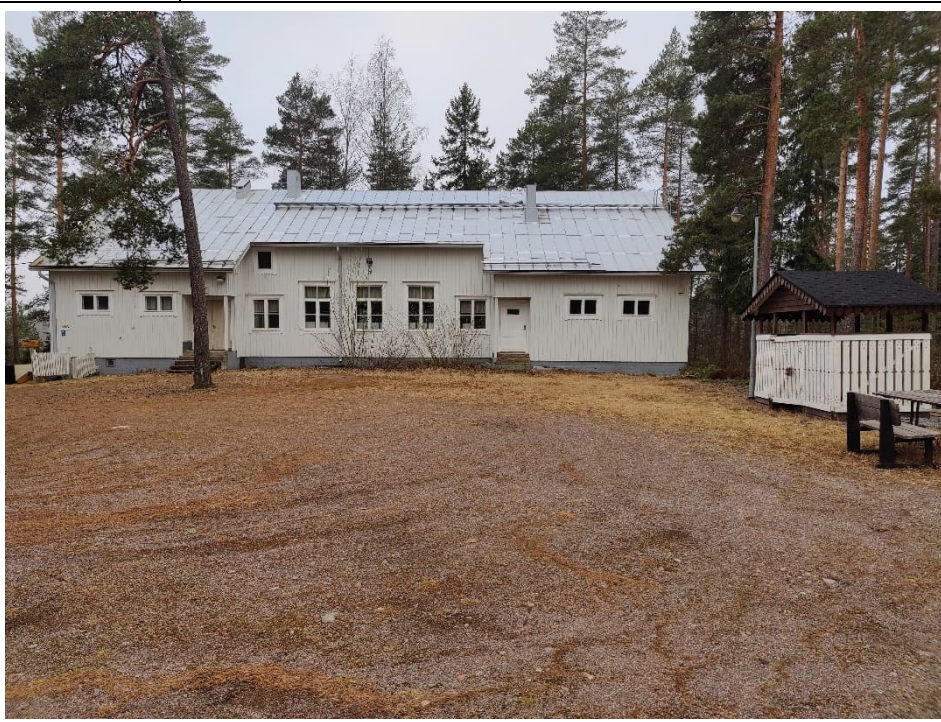
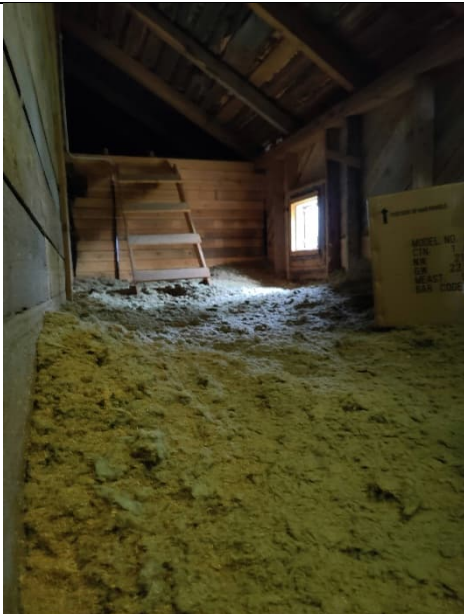
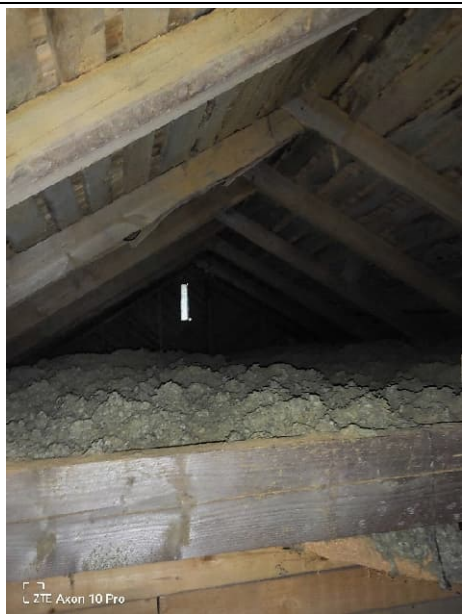
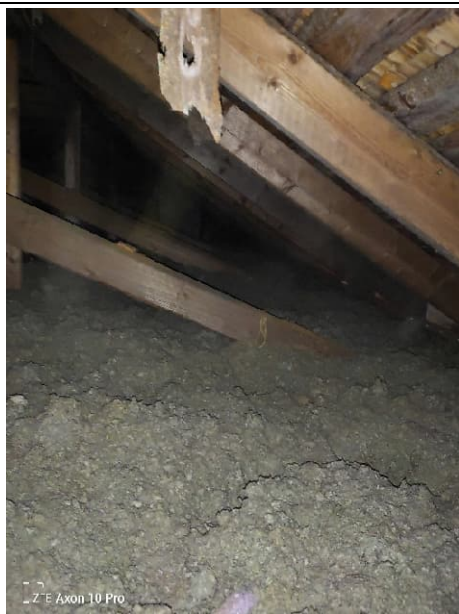
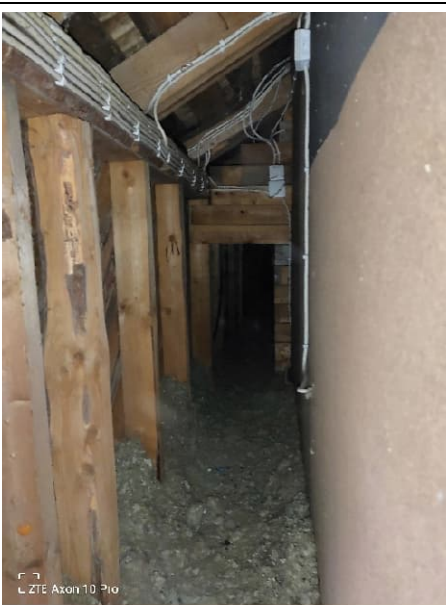
| 126 VESIKATOT JA YLÄPOHJA | | | | |
|---|---|---|---|---|
| <p>Vesikaton vesikate on saumattu rivipeltikate. Kate on ulkonäön perusteella alkuperäinen 50-luvulta. Katteen maalipinta on kohtalaisen hyvässä kunnossa. KL 3</p> <p>Vanhojen rivipeltikatteiden saumoissa on peltikiinnikkeet, jotka on naulattu ruoteisiin. Nauloina on käytetty ruostuvia nauloja. Naulat saattavat olla ruostuneet lähes olemattomiin. Katteen kiinnitys ruoteisiin on tarkastettava.</p> <p>Yläpohjan tuulettuvuus tulee tarkastaa samalla, kun katteen kiinnitys tarkastetaan.</p> | Peltikatteen kuntotutkimus/kiinnitys + YP tuuletus | 2026 | 5 000 | - |
| puhallusvilla lisätty yläpohjaan. | | | | |

| 126 VESIKATOT JA YLÄPOHJA | | | | |
|---|---|---|---|---|
| | Peltikatteen maalaus | 2030 | 15 000 | 3 tyydyttävä, kevyt korjaus 1..5 v. kuluessa tai peruskorjaus 6..10 v kuluessa |

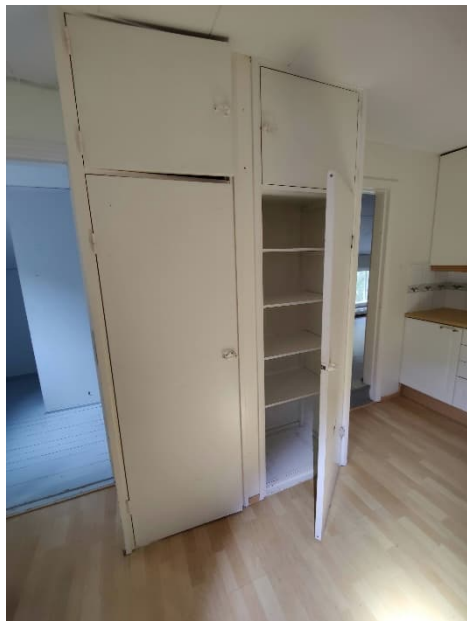
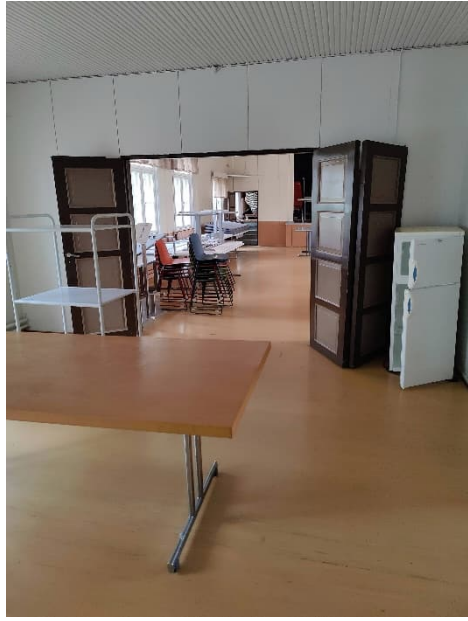
| 132 TILAOSAT, SISÄOVET JA PINTAMATERIAALIT | | | | |
|---|---|---|---|---|
| <p>Tiloissa on useita eri pintamateriaaleja. Lattioissa on maalattua puulattiaa, laminaattia ja mattoa.</p> <p>Seinät on maalattuja levy/puuseiniä. Märkätiloissa pintoja laatoitettu, sekä päällystetty muovimatolla.</p> <p>Lattioiden pintamateriaalit ovat suurimalta osin teknisen käyttöiän ylittäneitä, kuitenkin suurin osa nykyisessä käyttötarkoituksessaan toimivia.</p> <p>Huoltomiehen avaimet eivät käyneet alakerran asuintiloihin, joten ne tilat jäivät katselmuksen ulkopuolelle.</p> | <p>Pintojen huoltokorjauksia, märkätilojen silikoni-saumojen uusinta.</p> | 2030 | 10 000 | 3 tyydyttävä, kevyt korjaus 1..5 v. kuluessa tai peruskorjaus 6..10 v kuluessa |

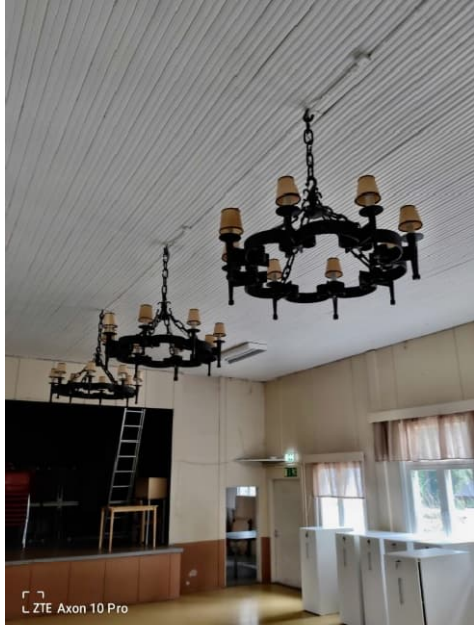
| S140 RIPUSTUSJÄRJESTELMÄ | | | | |
|---|---|---|---|---|
| <p>Kiinteistössä on koukuilla ripustettuja valaisimia juhlasalissa. Ripustusjärjestelmään kuuluu metalliset ripustuskoukut ja valaisimien ketjut. Ripustettujen valaisimien asennusajankohta ei lähtötiedoista selvinnyt.</p> <p>Juhlasalin ripustuskoukut ovat silmämääräisesti tarkasteltuna tyydyttävässä kunnossa.</p> <p>Kiinteistön ripustusjärjestelmän tekninen käyttöikä määräytyy kyseisten valaisinten mukaan ja voidaan olettaa päättyneeksi.</p> | Ripustusten uusiminen. | 2025 | 2 000 | 3 tyydyttävä, kevyt korjaus 1..5 v. kuluessa tai peruskorjaus 6..10 v kuluessa |

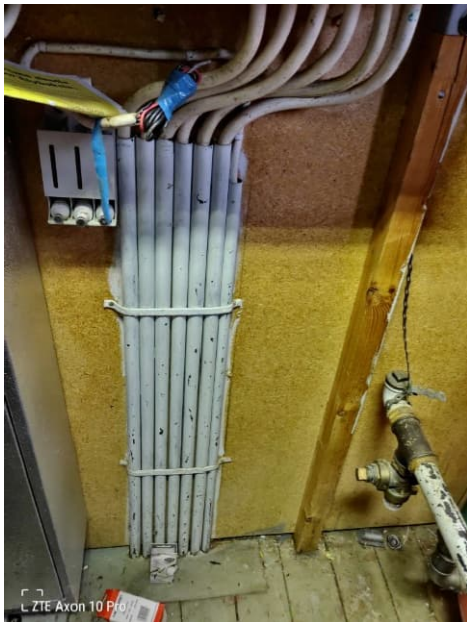
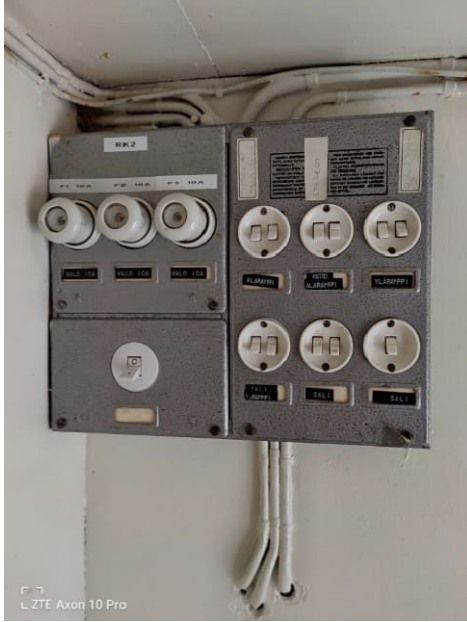
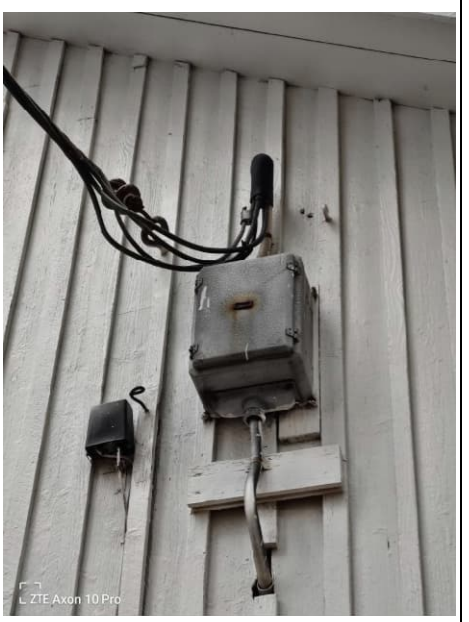
| S150 LÄPIVIENNIT | | | | |
|---|---|---|---|---|
| <p>Kiinteistössä on useita läpivientejä. Merkittävä osa läpivienneistä on alkuperäisiä vuodelta 1968.</p> <p>Läpiviennit olivat silmämääräisesti tarkasteltuna vaihtelevan kuntoisia. Osa läpivienneistä oli välttävissä kunnossa.</p> | Läpivientien tarkastus ja tarvittavat paikkaukset. | 2025 | 3 000 | 2 Välttävä, peruskorjaus 1..5 v. kuluessa tai uusiminen 6...10 v. kuluessa |
| | Läpivienti pääkeskustilassa. | Läpivientejä varastossa. | Kiinteistön nousukaapelin läpivienti. | |

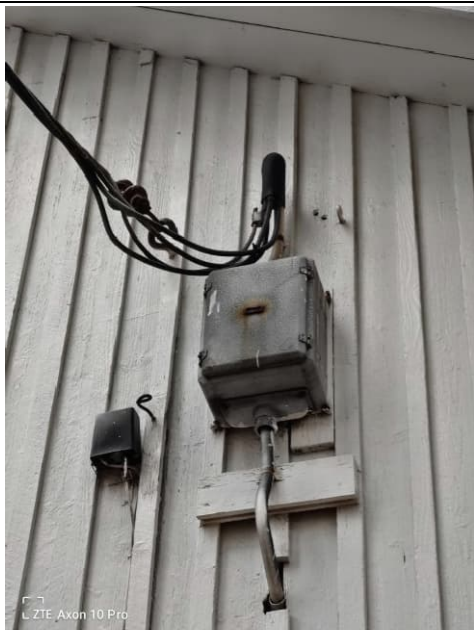
| S211 SÄHKÖLIITTYMÄ | | | | |
|---|---|---|---|---|
| <p>Kiinteistö on liitetty Carunan pienjänniteverkkoon AMKA 4x70 kaa-<br/>pelilla. Liittymispaikka on rakennuksen julkisivulla. Syöttö on jat-<br/>kettu kotelon kautta pääkeskukselle. Kiinteistön sähköliittymä on<br/>lähtötietojen perusteella alkuperäinen vuodelta 1968.</p> <p>Lähtötietojen perusteella kiinteistön sähköliittymän tekninen käyt-<br/>töikä on päättynyt.</p> | Liittymiskaapelin uusiminen. | 2025 | 5 000 | 1 heikko, uusitaan 1..5 v. kuluessa |
| | Sähköliittymän liittymispaikka ja ta-<br>lovarokkeet kiinteistön julkisivulla. | | | |

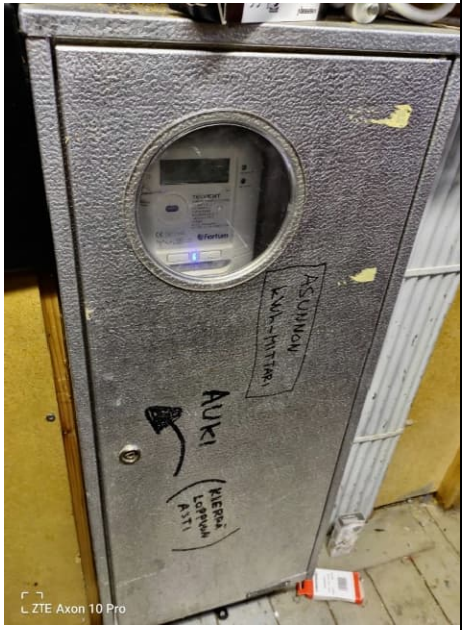
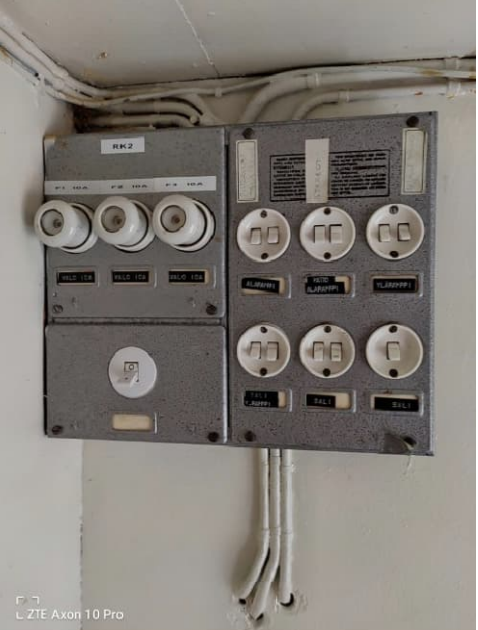
| S222 PÄÄJAKELUJÄRJESTELMÄ | | | | |
|---|---|---|---|---|
| <p>Kiinteistön sähköpääkeskus (PK) sijaitsee 1. kerroksen sähköpääkeskustilassa. Keskusten tyyppitiedot eivät lähtötiedoista ja kieroksella selvinneet.</p> <p>Pääjakelujärjestelmä on vanhanaikainen 4-johdinjärjestelmän (TN-C) mukainen ja havaintojen perusteella pääosin alkuperäinen vuodelta 1968. Pääjakelujärjestelmä koostuu sähköpääkeskuksesta, jonka tulppasulakelähdöiltä on toteutettu nousukaapeloinnit kiinteistön nousu- ja ryhmäkeskuksille.</p> <p>Nousukaapeloinnit on tehty kuparikaapeleilla. Liittymän sähkönkulutuksen kokonaismittaus sijaitsee sähköpääkeskustilassa.</p> <p>Pääjakelujärjestelmä on silmämääräisesti tarkasteltuna heikossa kunnossa ja sen tekninen käyttöikä on päättynyt.</p> | <p>Pääjakelujärjestelmän uusiminen</p> | 2025 | 10 000 | 1 heikko, uusitaan 1..5 v. kuluessa |
| | Kiinteistön pääkeskus sähköpääkeskustilassa. | Kiinteistön sähkömittari pääkeskussa. | Asunnon sähkömittari sähköpääkeskustilassa. | Ryhmäkeskus RK2 varastossa. |

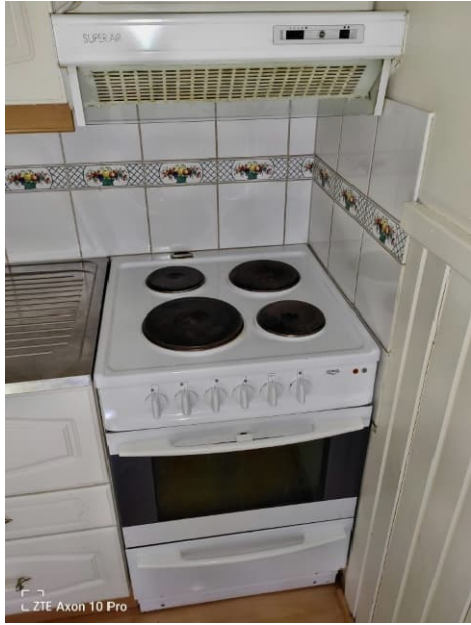
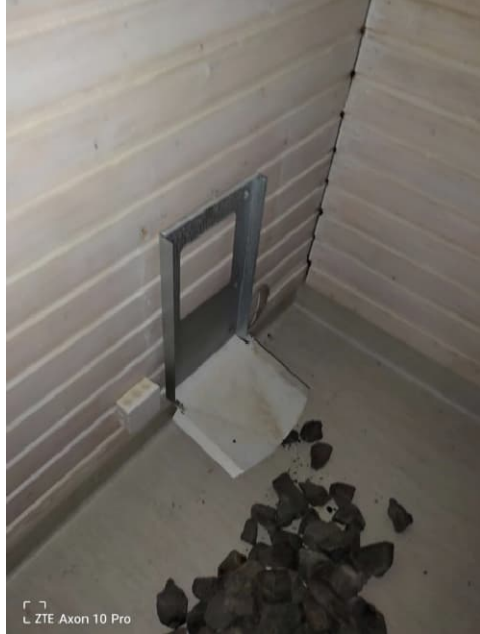
| S231 KIINTEISTÖN LAITTEIDEN JA LAITTEISTOJEN SÄHKÖISTYS | | | | |
|---|---|---|---|---|
| <p>Kiinteistön laitteisiin kuuluu asunnon liesi ja kiinteistön lämminvesivaraaja. Kiuas on poistettu käytöstä. Lieden kunto on silmämääräisesti tarkasteltuna tyydyttävä. Lämminvesivaraaja on alkuperäinen.</p> <p>Lieden syötöllä on havaintojen perusteella teknistä käyttöikää seuraavan tarkastelujakson yli. Lämminvesivaraajan vastusten syöttöjen tekninen käyttöikä voidaan havaintojen perusteella olettaa päättyneeksi.</p> | Lämminvesivaraajan vastusten syöttöjen uusiminen. | 2025 | 1 000 | 1 heikko, uusitaan 1..5 v. kuluessa |
| | | Liesi asunnossa. | Kiuas poistettu. | Lämminvesivaraajan vastusten ohjauskytkimiä pääkeskuksessa. |

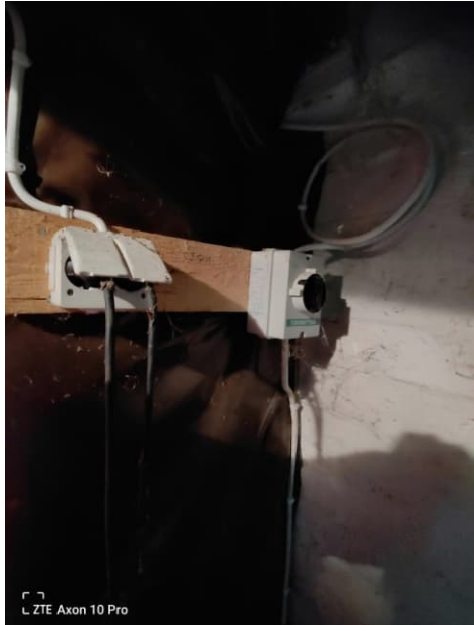
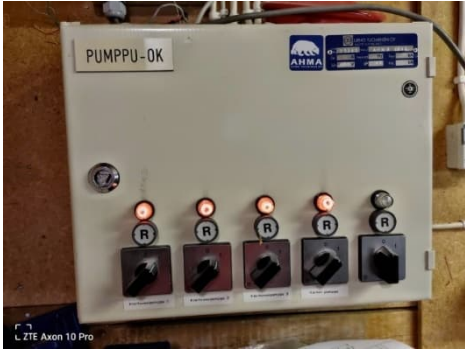
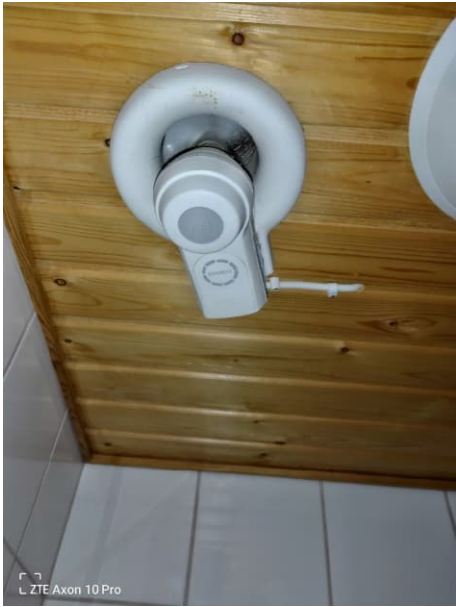
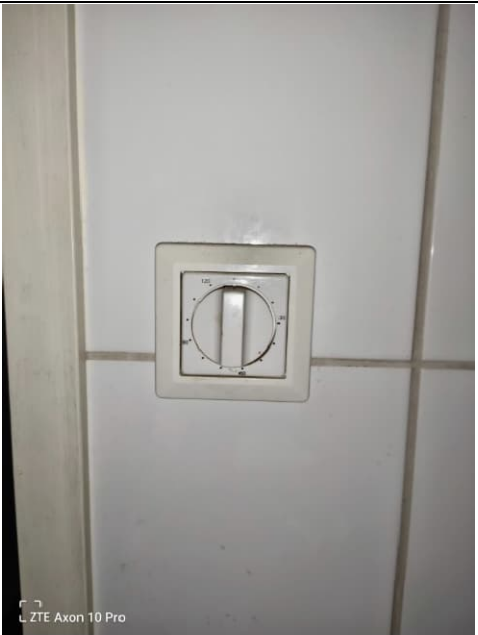
| S232 LVI-LAITTEIDEN JA -LAITTEISTOJEN SÄHKÖISTYS | | | | |
|---|---|---|---|---|
| <p>Kiinteistön LVI-laitteiden ja -laitteistojen syöttöjä on uusittu LVI-saneerauksen yhteydessä vuonna 1990. LVI-laitteiden ja laitteistojen sähköistykseen kuuluu pumppu-ohjauskeskus, turvakytkimiä ja syöttökaapelit. Osa syötöistä on toteutettu suko-pistorasioilla.</p> <p>Kiinteistön LVI-laitteiden ja laitteistojen syötöillä on lähtötietojen ja havaintojen perusteella teknistä käyttöikää seuraavan tarkastelujakson ajan.</p> | Ei erillisiä toimenpide-ehdotuksia. | - | - | 4 hyvä, kevyt huoltokorjaus 6...10 v. kuluessa |
| | Turvakytkin kellarissa. | Pumppu-ohjauskeskus sähköpääkeskustilassa. | Puhallin asunnon suihkutilassa. | Puhaltimen ajastin suihkutilassa. |

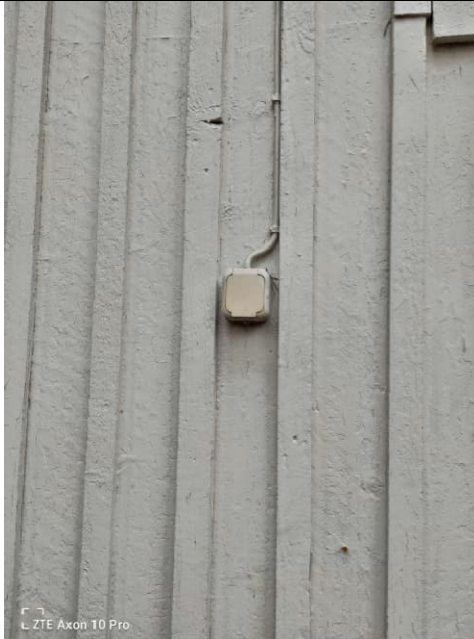
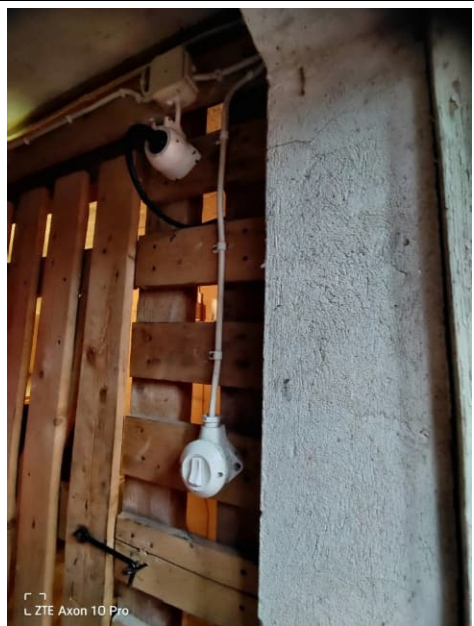
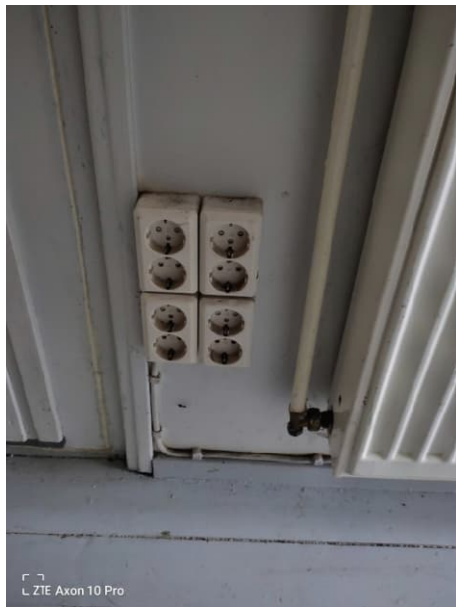
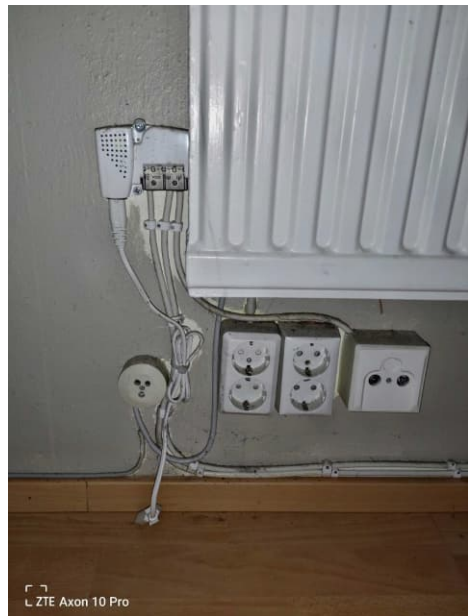
| S241 PISTORASIAJÄRJESTELMÄ | | | | |
|---|---|---|---|---|
| <p>Kiinteistön pistorasiajärjestelmä koostuu pääosin alkuperäisistä ja peruskorjauksen aikaisista asennuksista vuosilta 1986 ja 1990. Pistorasiajärjestelmää on havaintojen perusteella myös laajennettu jälkikäteen. Järjestelmään kuuluu maadoittamattomia pistorasioita ja maadoitettuja suko- ja vahvavirtapistorasioita ja johdotukset. Pistorasiat ovat vaihtelevasti pinta-, ja uppoasenteisia.</p> <p>Järjestelmän kunto on havaintojen perusteella heikko. Järjestelmän vanhimpien asennusten tekninen käyttöikä on päättynyt ja 1990 saneerauksen aikaisten asennusten tekninen käyttöikä päättyy seuraavan tarkastelujakson puolivälissä. Uudemmissa asennuksilla on teknistä käyttöikää vielä seuraavan tarkastelujakson verran.</p> | Vanhojen pistorasia-asennusten uusiminen. | 2025 | 10 000 | 1 heikko, uusitaan 1..5 v. kuluessa |
| | Pistorasia kiinteistön ulkoseinällä. | Pistorasia kiinteistön kellarissa. | Pistorasioita asunnon portaikossa. | Pistorasioita asunnossa. |

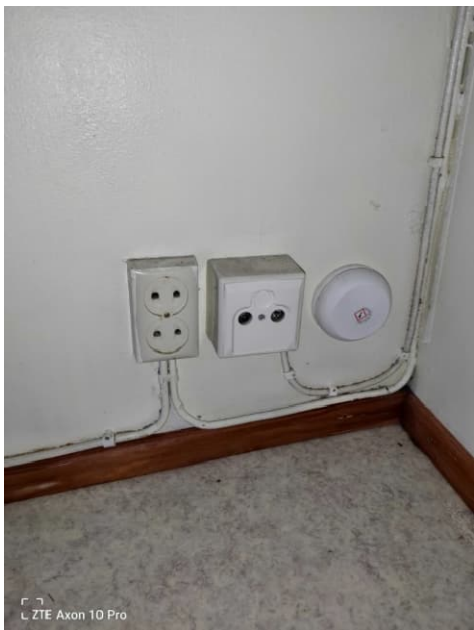
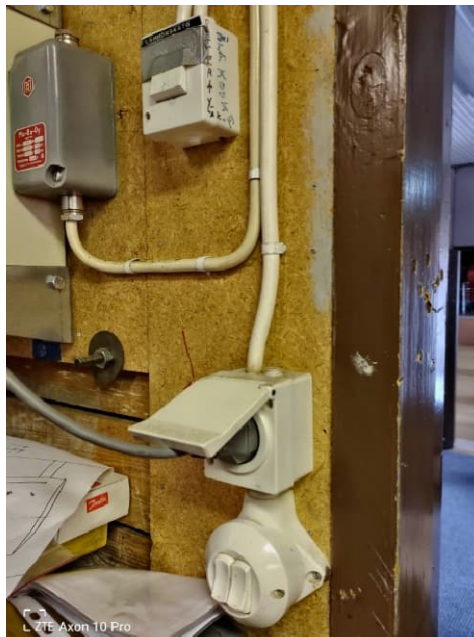
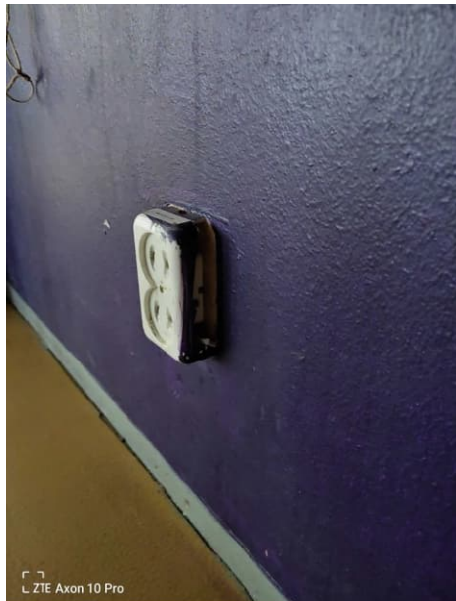
| S241 PISTORASIAJÄRJESTELMÄ | | | | |
|---|---|---|---|---|
| | Pistorasia asunnossa. | Pistorasia pääkeskustilassa. | Pistorasia näyttämöllä. | |

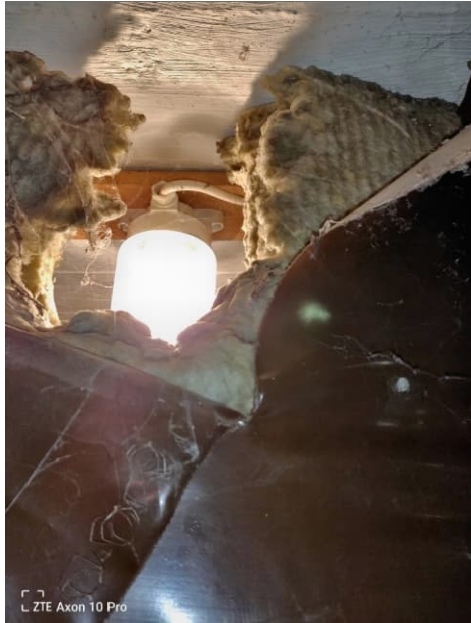
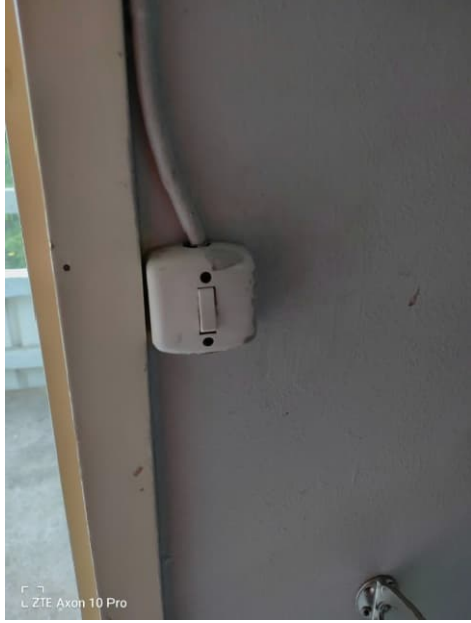
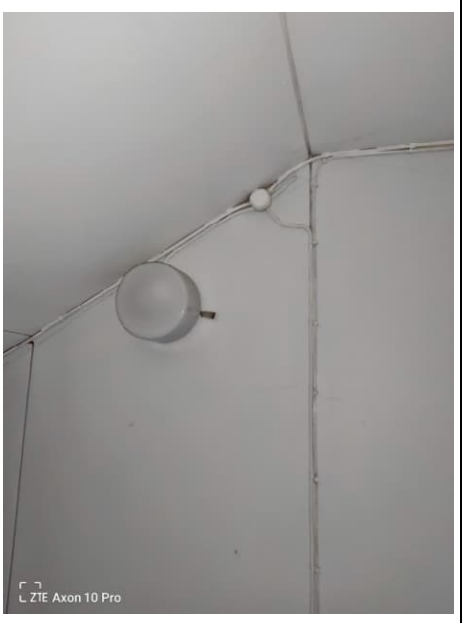
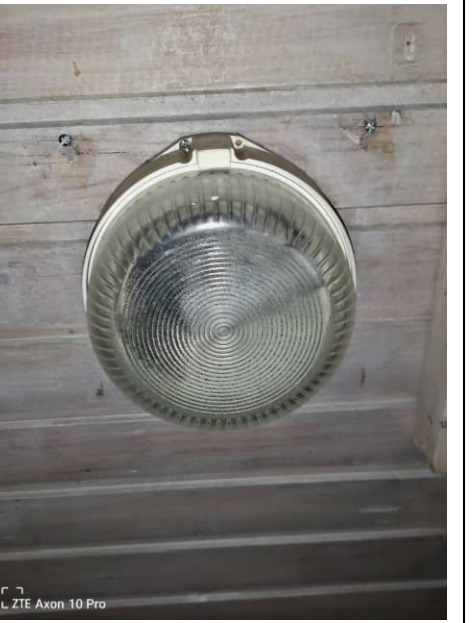
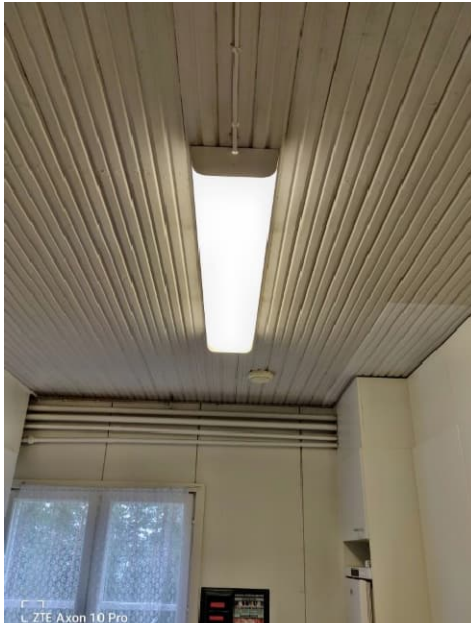
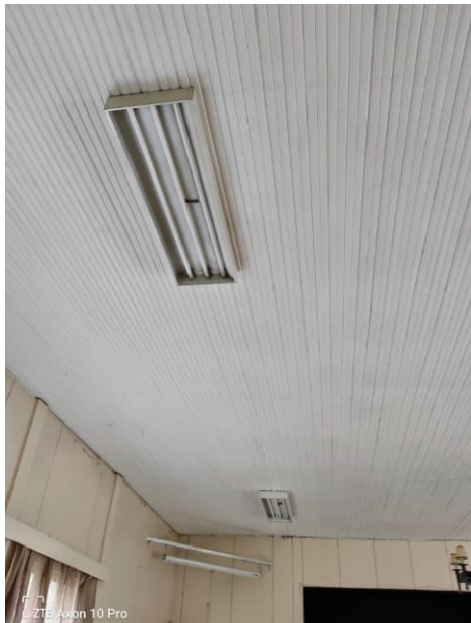
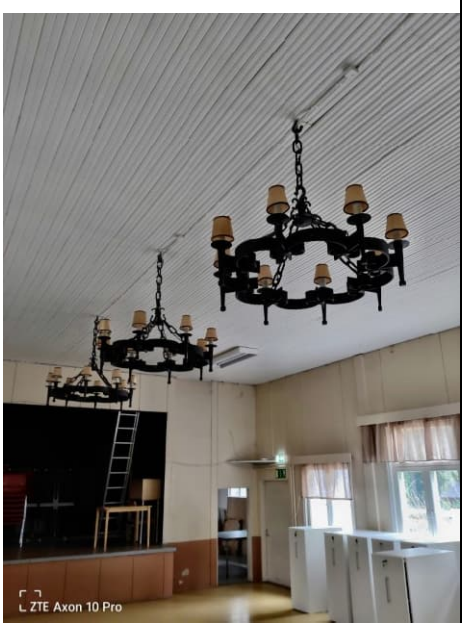
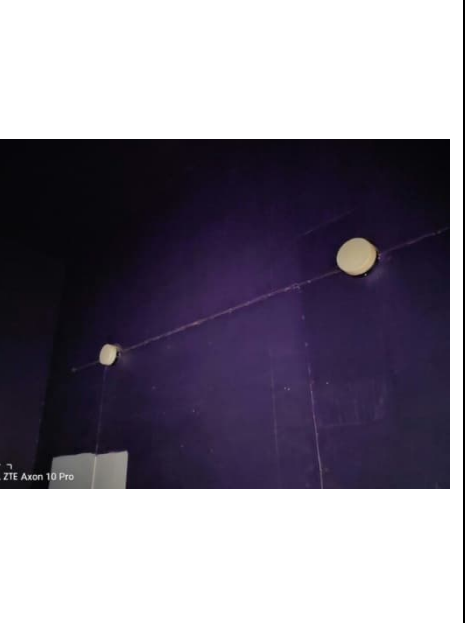
| S251 SISÄVALAISTUSJÄRJESTELMÄ | | | | |
|---|---|---|---|---|
| <p>Sisävalaistusjärjestelmä on lähtötietojen ja havaintojen perusteella osittain alkuperäinen vuodelta 1968. Valaistusjärjestelmää on laajennettu ja osittain uusittu vuonna 1990 peruskorjauksen yhteydessä ja mahdollisesti myöhemmin, mutta ajankohta ei lähtötiedoista selvinnyt. Kiinteistön valaisimet ovat pääsääntöisesti tyyppiltään halogeeni-, ja loisteputkivalaisimia.</p> <p>Valaistusohjaus on toteutettu tilakohtaisilla kytkimillä. Valaistusjärjestelmän osat olivat suurilta osin silmämääräisesti tarkasteltuna heikossa kunnossa.</p> <p>Sisävalaistusjärjestelmän vanhimpien valaisinten, kytkimien, ja johdotusten tekninen käyttöikä voidaan olettaa pääosin päättyneeksi. Lisäksi merkittävä osa valaisimista käyttää vanhanaikaisia valonlähteitä (loisteputket).</p> | <p>Sisävalaistusjärjestelmän vanhojen osien uusiminen.</p> | 2025 | 6 000 | 1 heikko, uusitaan 1..5 v. kuluessa |
| | Valaisin kellarissa. | Valokytkin asunnon portaikossa. | Valaisin asunnon portaikossa. | Valaisin asunnon saunassa. |
| | Valaisin keittiössä. | Valaisimia juhlasalissa. | Valaisimia juhlasalissa. | Valaisimia näyttämöllä. |

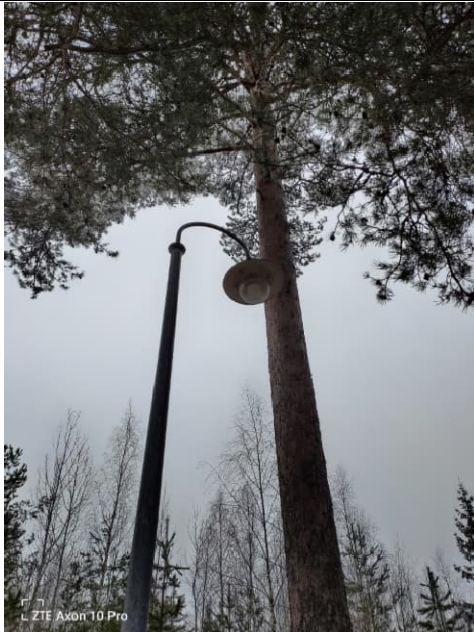
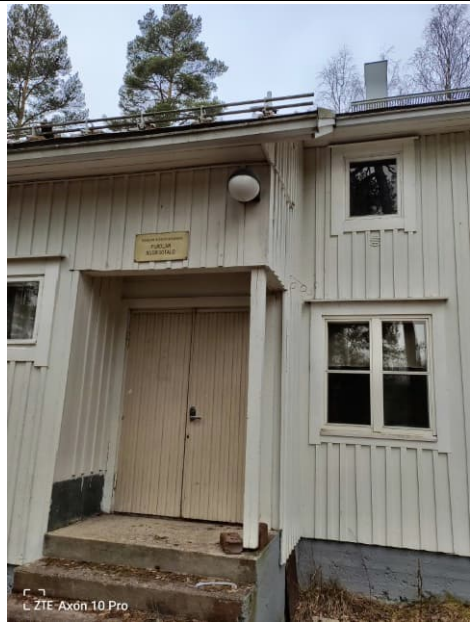
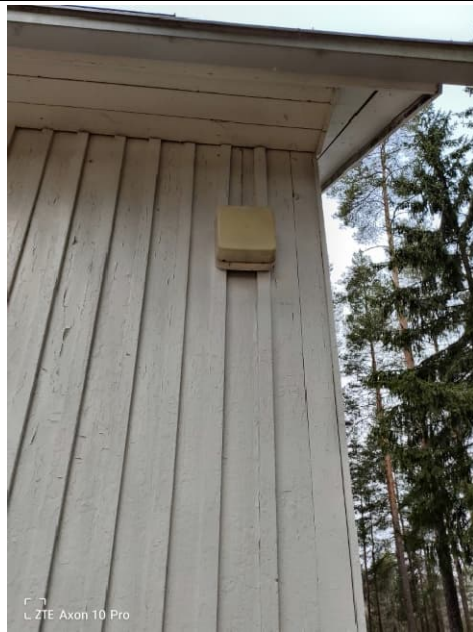
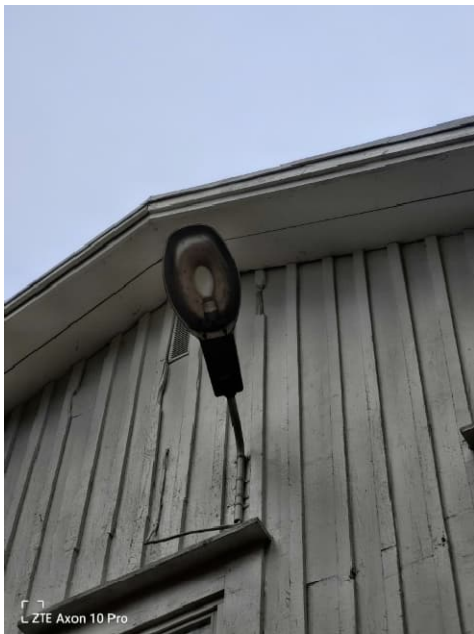
| S252 ULKOVALAISTUSJÄRJESTELMÄ | | | | |
|---|---|---|---|---|
| <p>Ulkovalaistusjärjestelmä on osittain alkuperäinen vuodelta 1968. Järjestelmää on peruskorjattu/laajennettu saneerauksen yhteydessä 1990 ja 2000-luvulla. Ulkovalaistusjärjestelmää on täydennetty LED-aluevalaisimilla peruskorjauksen jälkeen. Järjestelmä koostuu ulkoseinien valaisimista, pylväsvalaisimista ja johdotuksista. Kiinteistön ulkovalaisimet ovat tyypiltään pienoisloistelamppu-, monimetalli-, ja LED-valaisimia.</p> <p>Valaistusohjaus on kiinteistöautomaation kautta. Myös käsikäyttö on mahdollista. Valaisimet olivat silmämääräisesti tarkasteltuna hyvässä kunnossa.</p> <p>Ulkovalaistusjärjestelmän tekninen käyttöikä on havaintojen ja lähtötietojen perusteella pääosin päättynyt. Viimeisimmillä valaistusjärjestelmän lisäyksillä on teknistä käyttöikää jäljellä seuraavan tarkastelujakson ajan.</p> | <p>Ulkovalaistusjärjestelmän vanhojen valaisimien ja johdotusten uusiminen</p> | 2025 | 8 000 | 1 heikko, uusitaan 1..5 v. kuluessa |
| | <p>Pylväsvalaisin kiinteistön pihalla.</p> | <p>Ulkovalaisin rakennuksen sisäänkäynnin yhteydessä.</p> | <p>LED-aluevalaisin rakennuksen julkisivulla.</p> | <p>Ulkovalaisin rakennuksen kulmalla.</p> |
| | <p>Ulkovalaisin rakennuksen päätyseinällä.</p> | | | |
