# PUROLAN NUORISOTALO

Jokelantie 103, Tuusula

## KIINTEISTÖN KUNTOARVIO JA PTS-SUUNNITELMA

Päiväys 22.5.2025

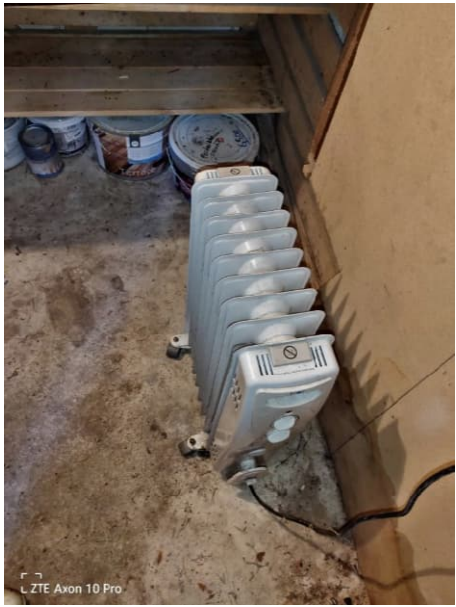
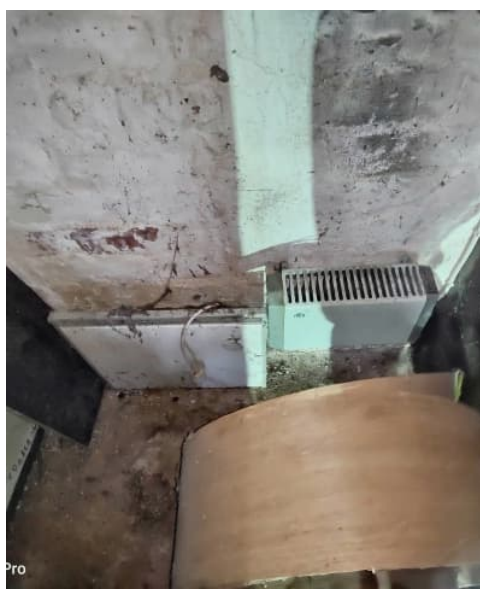
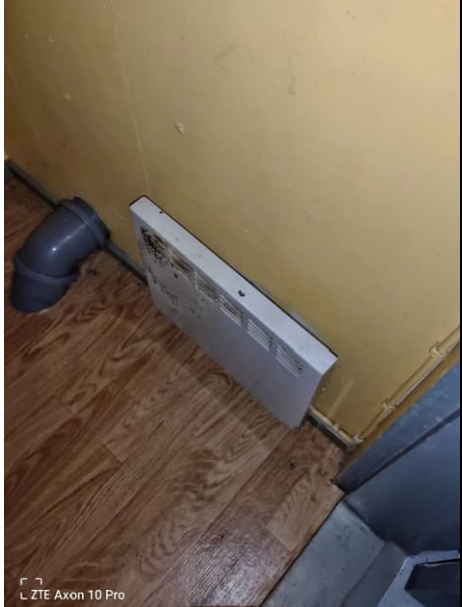
| S261 RAKENNUKSEN SÄHKÖLÄMMITYSJÄRJESTELMÄ | | | | |
|---|---|---|---|---|
| <p>Kiinteistön lämmitys on toteutettu pääosin vesikiertoisella öljyläm-<br/>mityksellä. Tiloihin on lisätty sähköpattereita ja pistorasioihin kyt-<br/>kettäviä tilalämmittimiä..</p> <p>Lähtötietojen ja havaintojen perusteella sähköpatterit on asennettu<br/>jälkikäteen. Tarkka asennusajankohta ei lähtötiedoista selvinnyt.</p> <p>Sähkölämmitysjärjestelmän teknisen käyttöiän voidaan olettaa<br/>päättyneen.</p> | Sähkölämmittimien ja syöttöjen uusiminen. | 2025 | 2 000 | 1 heikko, uusitaan 1..5 v. kuluessa |
| | Tilalämmitin kellarissa. | Sähkölämmittimiä kellarissa. | Sähköpatteri porraskomerossa. | |

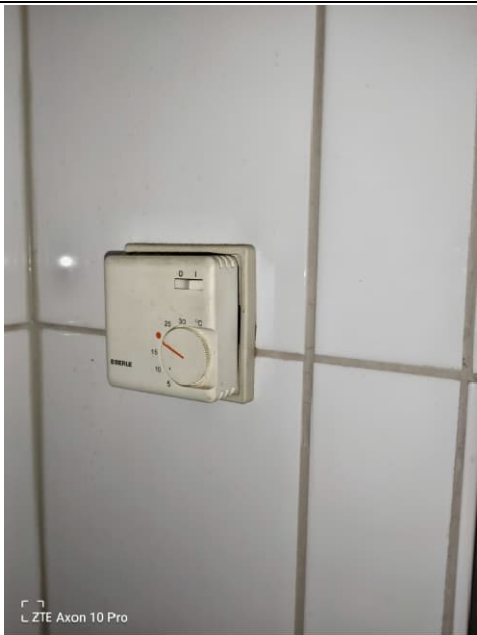
| S262 LATTIALÄMMITYSJÄRJESTELMÄ | | | | |
|---|---|---|---|---|
| <p>Kiinteistössä on käytössä lattialämmitysjärjestelmä. Lattialämmitys-<br/>järjestelmä rajoittuu asunnon kylpyhuoneeseen, ja on arviolta<br/>asennettu peruskorjauksen yhteydessä 1990.</p> <p>Lattialämmitysjärjestelmän tekninen käyttöikä on päättynyt.</p> | Lattialämmitysjärjestelmän uusiminen. | 2025 | 2 000 | 1 heikko, uusitaan 1..5 v. kuluessa |
| | Lattialämmityksen termostaatti<br>asunnon kylpyhuoneessa. | | | |

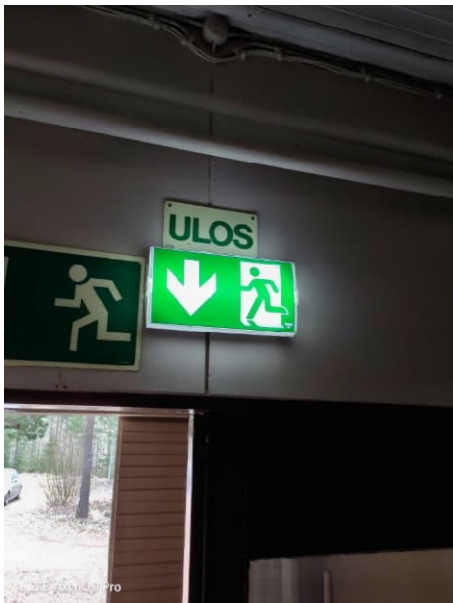
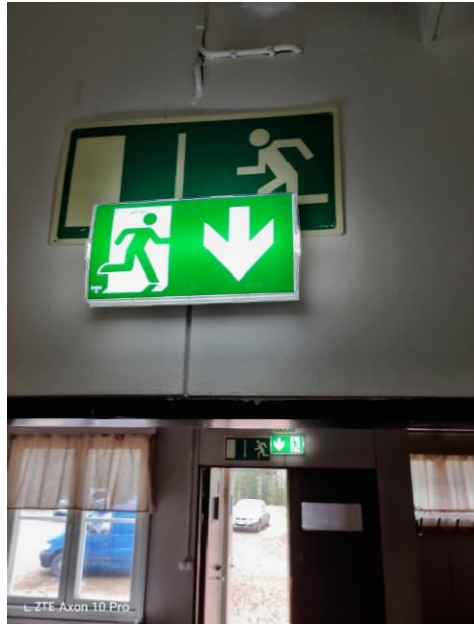
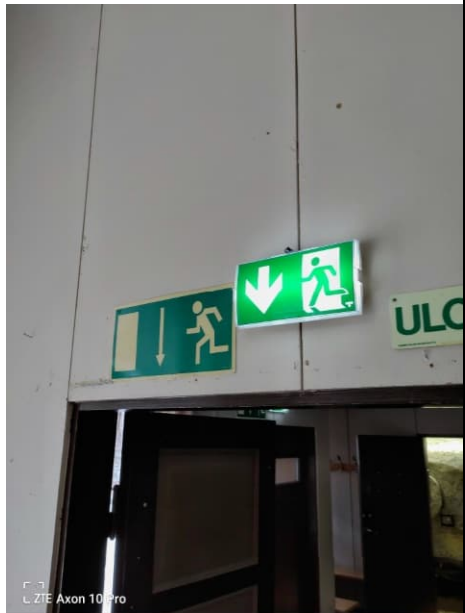
| S6 TURVAVALAISTUSJÄRJESTELMÄT | | | | |
|---|---|---|---|---|
| <p>Kiinteistössä on käytössä turvavalaistusjärjestelmä. Järjestelmän rakenne ei lähtötiedoista selvinnyt. Kierroksella ei havaittu keskusakustoa, tai turvavalokeskusta. Turvavalaistusjärjestelmä koostuu Teknoware:n poistumistievalaisimista. Turvavalaistusjärjestelmä on havaintojen perusteella uusittu 2000-luvulla.</p> <p>Turvavalaistusjärjestelmällä voidaan havaintojen perusteella olettaa olevan teknistä käyttöikää seuraavan tarkastelujakson ajan.</p> | Ei erillisiä toimenpide-ehtotuksia. | - | - | 4 hyvä, kevyt huoltokorjaus 6...10 v. kuluessa |
| | Poistumistievalaisin eteisessä. | Poistumistievalaisin ravintolassa. | Poistumistievalaisin juhlasalissa. | |

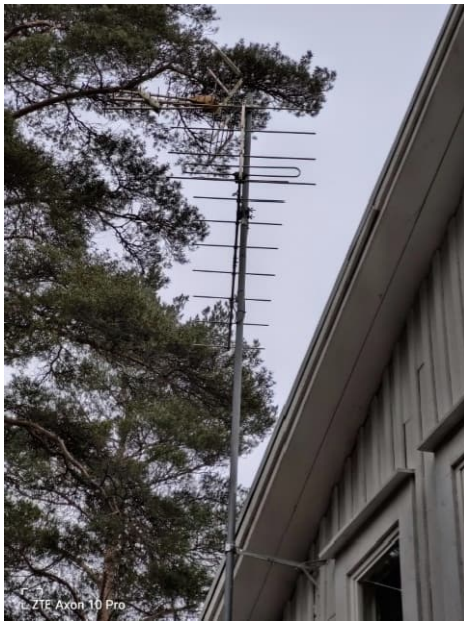
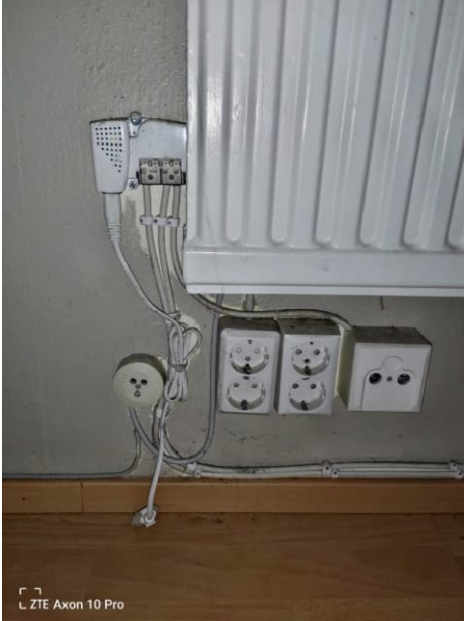
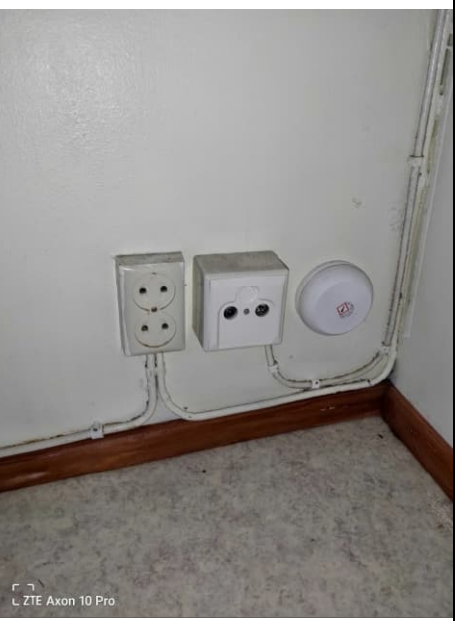
| T110 ANTENNIJÄRJESTELMÄ | | | | |
|---|---|---|---|---|
| <p>Kiinteistössä on antennijärjestelmä, joka kattaa vain asunnon. Antennijärjestelmään kuuluu ulkoantenni, antennivahvistin, antennipisteet ja järjestelmän johdotukset. Antennijärjestelmä on havaintojen perusteella lisätty kiinteistöön arviolta 2010-luvulla. Tarkka asennusajankohta ei lähtötiedoista selvinnyt.</p> <p>Vahvistin tukee HD-lähetystä. Ulkoantennin taajuusalueesta ei tietoa.</p> <p>Antennijärjestelmällä voidaan havaintojen perusteella olettaa olevan teknistä käyttöikää seuraavan tarkastelujakson verran.</p> | <p>Ei erillisiä toimenpide-ehdotuksia.</p> <div> </div> | - | - | 4 hyvä, kevyt huoltokorjaus 6...10 v. kuluessa |
| | Antenni kiinteistön pätyseinällä. | Antennivahvistin ja antennipiste asunnossa. | | Antennipiste asunnossa. |

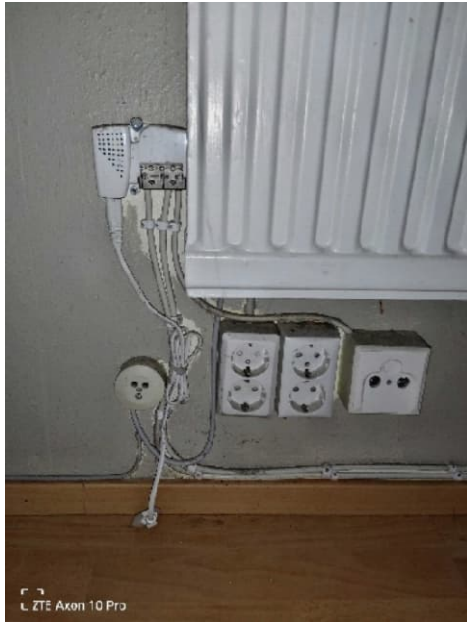
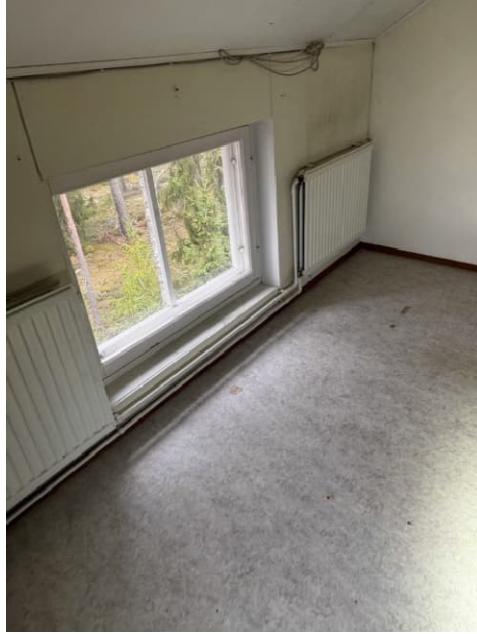
| T140 PUHELINJÄRJESTELMÄ | | | | |
|---|---|---|---|---|
| <p>Kiinteistössä on puhelinjärjestelmä, joka ei ole nykyisin käytössä. Puhelinjärjestelmän rakenne ei lähtötiedoista selvinnyt. Puhelinjärjestelmän jakamoa ei kierroksella havaittu.</p> <p>Puhelinjärjestelmän tekninen käyttöikä voidaan havaintojen perusteella olettaa päättyneeksi.</p> | Ei erillisiä toimenpide-ehdotuksia. | - | - | 1 heikko, uusitaan 1..5 v. kuluessa |
| | Puhelinpiste asunnossa. | Puhelinpiste asunnossa. | | |
