# Alakemijoen palveluverkkoselvitys Muurolan päiväkoti

Kuntoarvio ja PTS-suunnitelma  
Rakenteet ja LVISA-tekniikka

11.9.2018

Projekti 310453

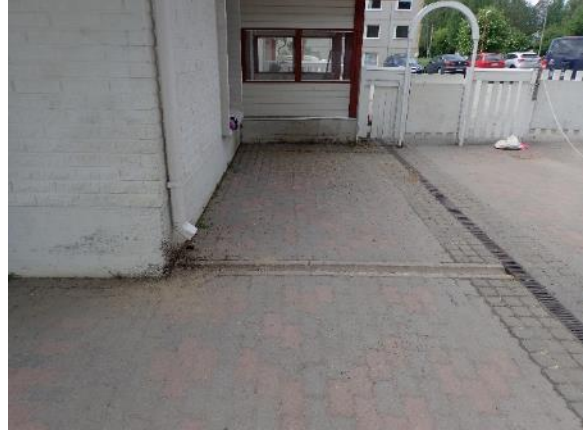
Kuva 4. Maanpintojen kallistukset ovat puutteelliset

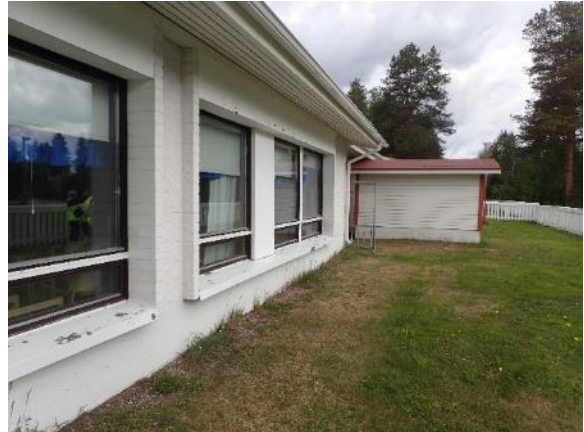
Kuva 6. Rakennuksen vierellä nurmikko rajautuu sokkeliin

Rakennuksen ympärillä nurmipinta rajautuu sokkeliin. Sokkelin vierelle suositellaan tehtäväksi kiveyskaista, jolla nurmialueet erotetaan sokkelirakenteesta. Kiveyskaista pienentää sokkelin kosteusrasitusta, joka on tärkeää, koska kiinteistössä on valesokkeli.

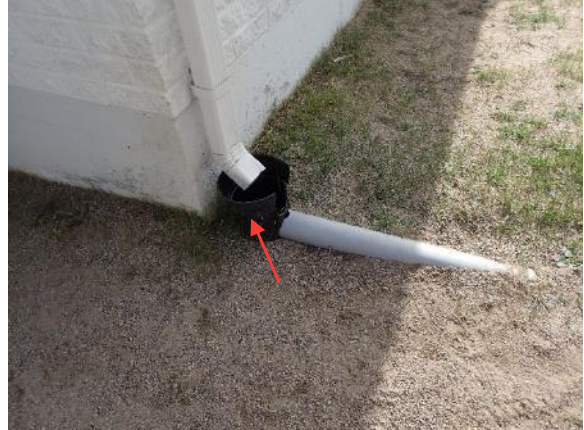
**Kuva 8.** Yksittäisten syöksyputkien alla on rännikaivo, josta vedet puretaan putkea pitkin tontin viereiseen rinteeseen. Sadevesiputki on näkyvillä ja saattaa rikkoutua lumitöiden yhteydessä

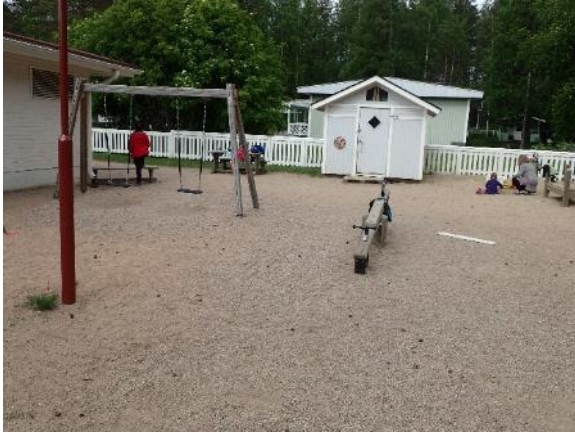
Kuva 9. Leikkivarusteet ovat vanhoja ja kuluneita

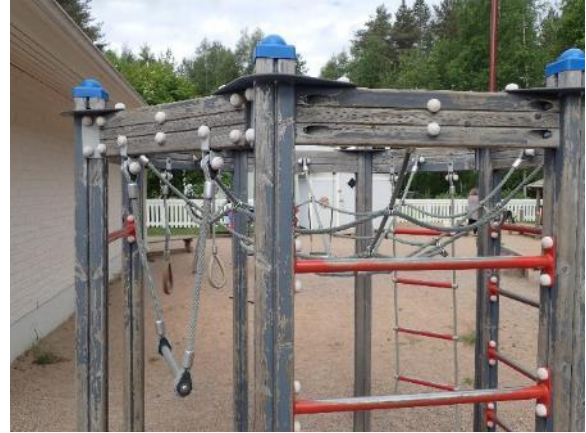
Kuva 10. Maalipinnat ovat kuluneet ja puuosat halkeilleet

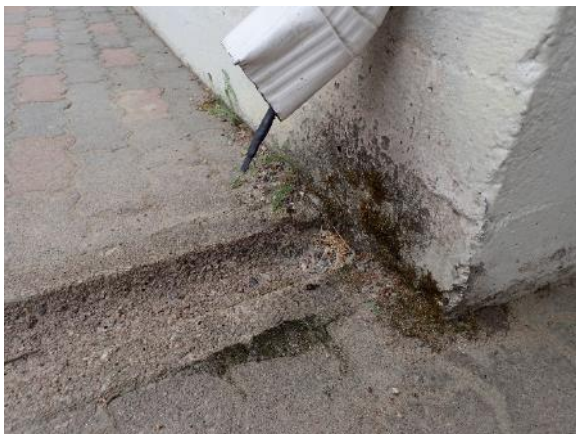
**Kuva 19.** Sokkelissa rapautumaa ja sammalkasvustoa syöksyputken kohdalla

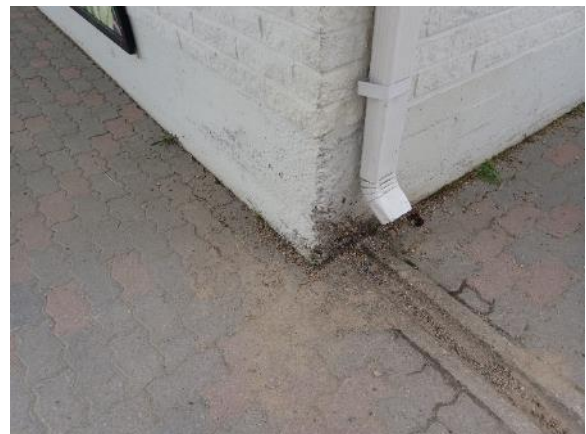
**Kuva 20.** Sokkelissa rapautumaa ja sammalkasvustoa syöksyputken kohdalla

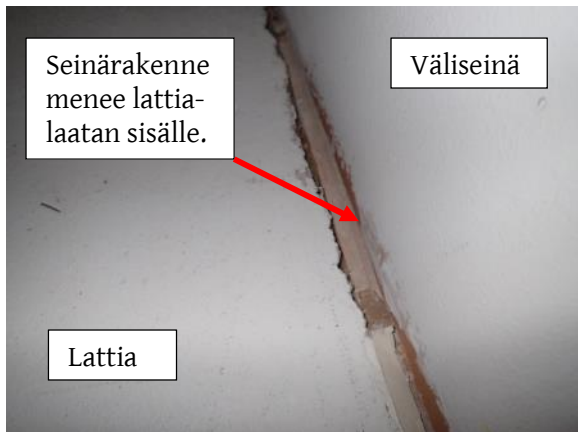
Rakennuksessa väliseinien rungot menevät lattiapinnan alapuolelle. Väliseinärunkojen alaosat kosteusvaurioituvat myös helposti tällaisessa rakenteessa. Rakennerratkaisu on riskirakenne.

**Kuva 21.** Väliseinän runko ulottuu lattiarakenteen sisälle

Sokkelirakenteelle, ulko- ja sisäseinärakenteelle suositellaan tehtäväksi kuntotutkimus. Tutkimuksella selvitetään, onko lattiapinnan alapuoliset seinän puurakenteet vaurioituneet ja saadaan selville mahdollisten vaurioiden laajuus. Tutkimuksella myös selvitetään alapohjan kylmyyden mahdollista aiheuttajaa.

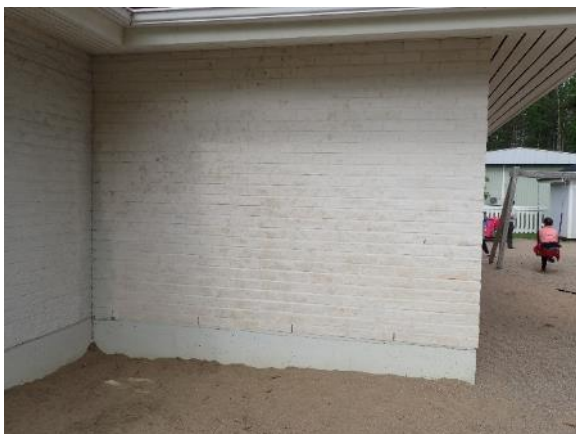
Kuva 24. IV-konehuoneen seinässä on tuuletusraot muurauksen alaosassa

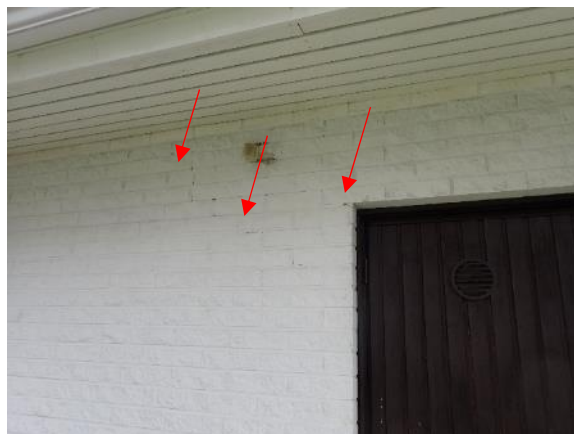
Julkisivujen kunto oli yleisesti tyydyttävä. Niissä havaittiin yksittäisiä tiilien halkeamia. Julkisivujen levytettyjen osien ja räystäärakenteiden huoltomaalaukseen tulee varautua tämän tarkastelujakson aikana.

Kuva 25. Ulkoseinissä havaittiin yksittäisiä halkeamia

Julkisivuille suositellaan tehtäväksi kuntotutkimus samalla kun sokkelirakenne tutkitaan.

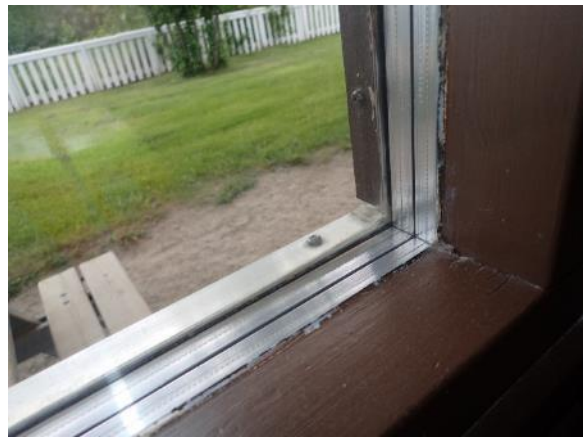
Kuva 28. Ikkunoiden maalipinnat olivat paikoin kuluneet

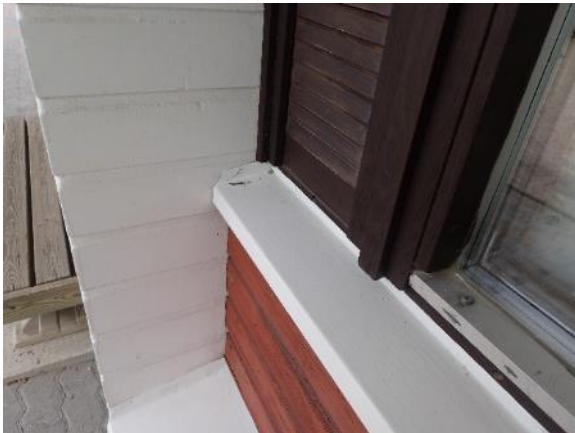
Kuva 29. Vesipeltien kallistukset ovat vähäiset

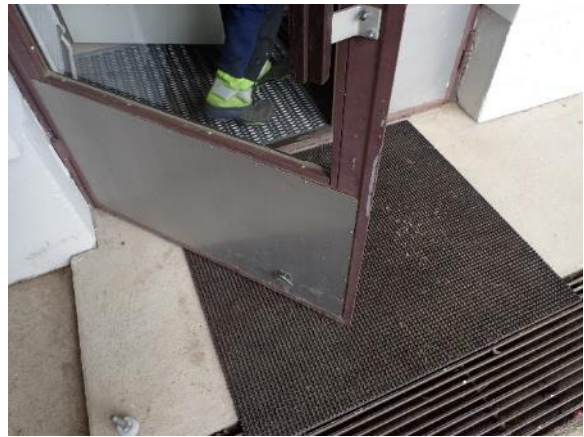
Kuva 34. Yleisesti ulko-ovien maalipinnat olivat kuluneita

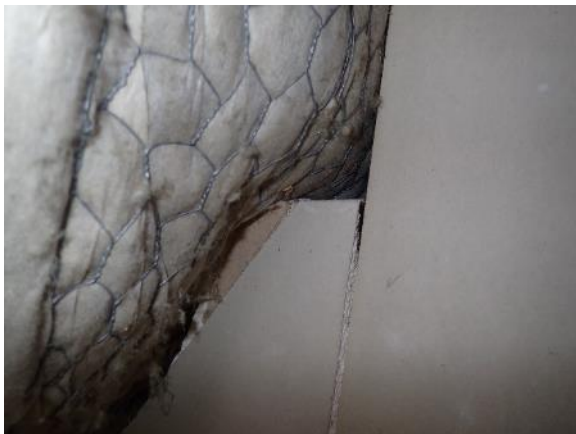
Kuva 37. Yläpohjan palo-osastoinnin läpiviennin tiivistys on puutteellinen

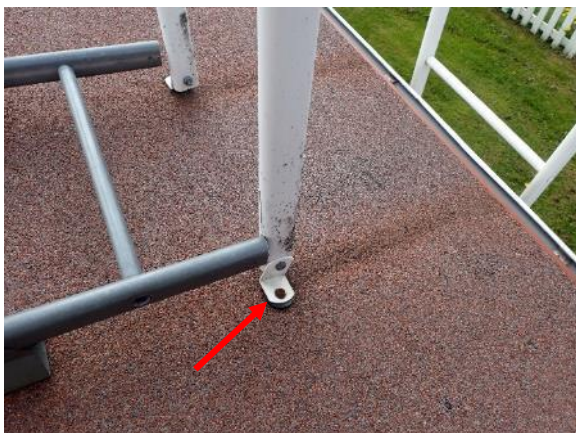
Kattovarusteet ovat kiinnitetty suoraan vesikatteen läpi vesikaton rakenteisiin. kattovarusteen ja vesikaton välissä on kuminen tiiviste. Kiinnitystapa aiheuttaa vuotoriskin jokaisen kiinnitysruuvien kohdalle. Kiinnityskohdat tulisi tarkastaa vuosittain vuotojen välttämiseksi.

**Kuva 41.** Talotikkaiden yläpää on kiinnitetty vesikatteen läpi kattorakenteisiin.

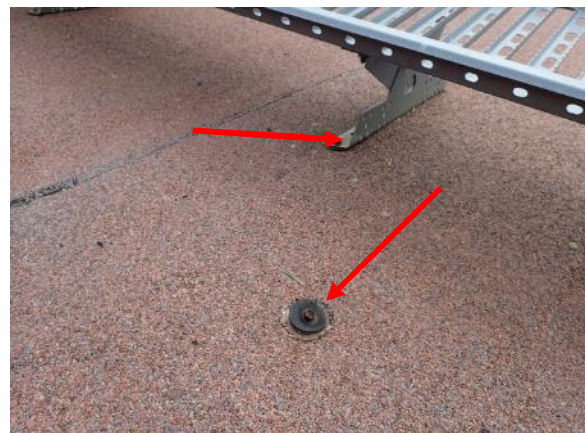
**Kuva 42.** Kattovarusteet ovat kiinnitetty vesikatteen läpi kattorakenteisiin.

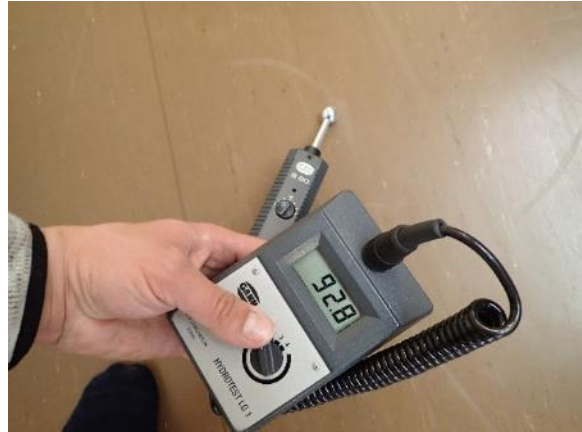
**Kuva 47.** Huonetiloissa muovimattolattioissa oli paikoin pintakosteudet koholla (>80)

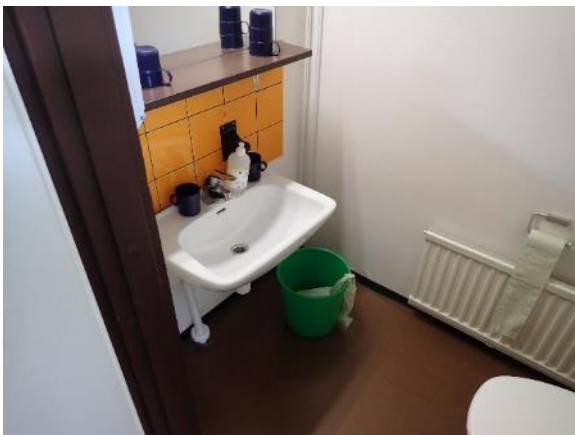
**Kuva 48.** Alkuperäiskuntoinen wc

Alkuperäiset märkätilat tulisi remontoida tarkastelujakson aikana. Märkätilojen tekninen käyttöikä on noin 20 vuotta ja tällä hetkellä suurin osa kiinteistön märkätiloista on noin 40 vuotta.

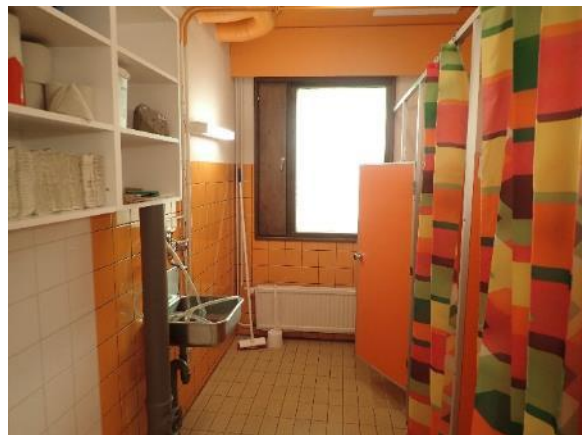
**Kuva 49.** Alkuperäiskuntoinen wc

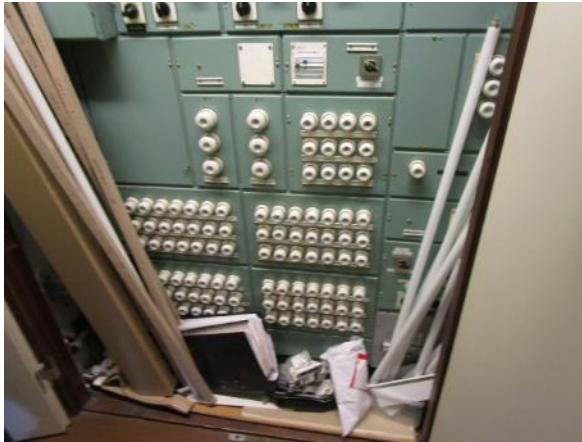
Keskukset ja laitteistot ovat osittain alkuperäisiä, mutta IV-tilan keskus on uusittu perusparannuksen aikaan (2000). Keskuksilla laskennallinen käyttöikä on n. 40 vuotta ja tulppasulakekeskuksilla pitempäänkin. Ohjauskomponentteja sisältävillä keskuksilla (LVI-keskukset) n. 30 vuotta. Keskukset olivat hyvässä tai tyydyttävässä kunnossa ja niille on uusimista tiedossa osittain, vähintään pääkeskus. Sähkölaitteiston määräaikaistarkastus on tehty 8/2007 ja tarkastusväli on 15 vuotta. Keskustiloissa on osittain sinne kuulumatonta tavaraa.

Kuva 93. Pääkeskusnäkyä (tavaraa).

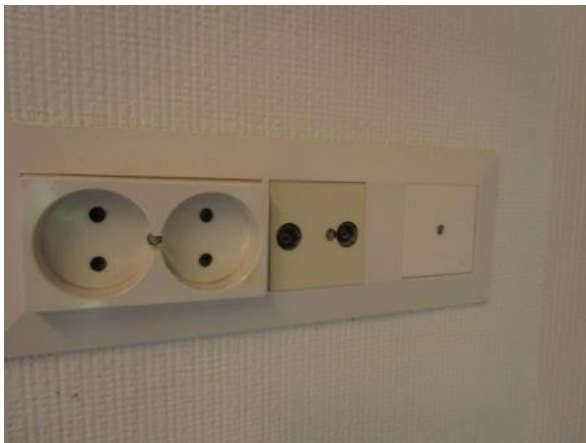
Kuva 97. Maadoittamattomia pistorasioita.

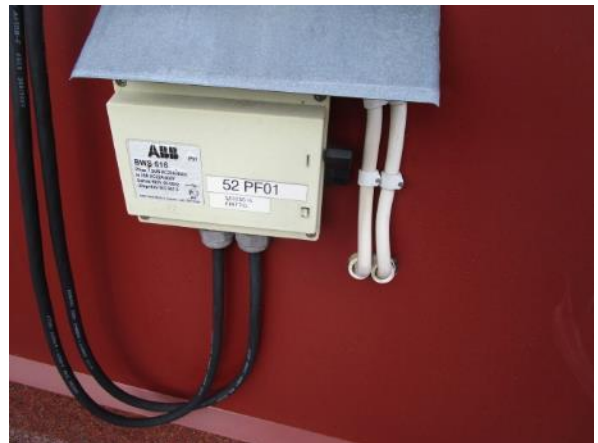
Katolla oli läpivienti tiivistyspuutteita. Muuten kaapelijohtotiet ja asennukset olivat hyvässä kunnossa tarkastushetkellä. Kiinteistössä ei havaittu maadoituskiskoja, mutta järjestelmä on käyttömaadoitettu. Kiinteistön sähkökalusteita on osittain uusittu perusparannusten myötä. Alkuperäisten asennusten tekninen käyttöikä on loppupuolella ja sähkölujuus on heikko.

Kuva 98. Katolla läpivienti on tiivistämättä.

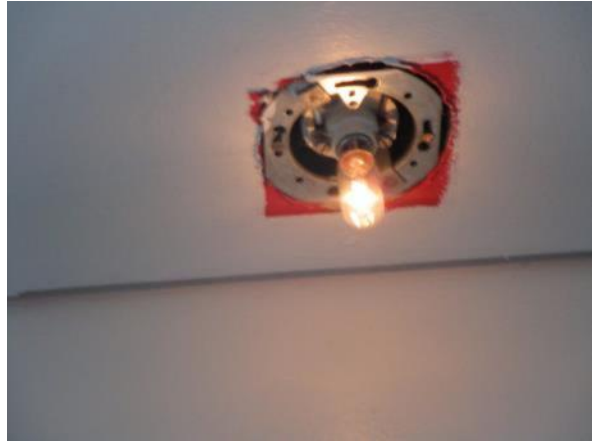
Kuva 104. Poistumistievalaisimia (kupu puuttui).
