# KIINTEISTÖN KUNTOARVIO

**Pekkasentie 1, 43440 Pylkönmäki**

Tarkastuspäivä 3.9.2025

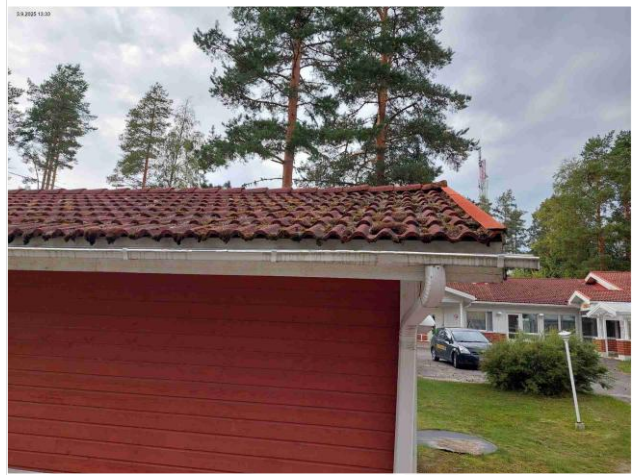
Kuva 14 Vesikate sammaloitunut

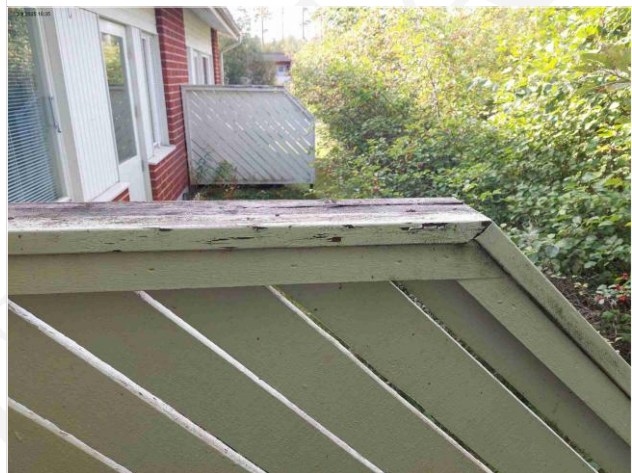
Kuva 16 Väliaidoissa huoltokorjauksen tarvetta

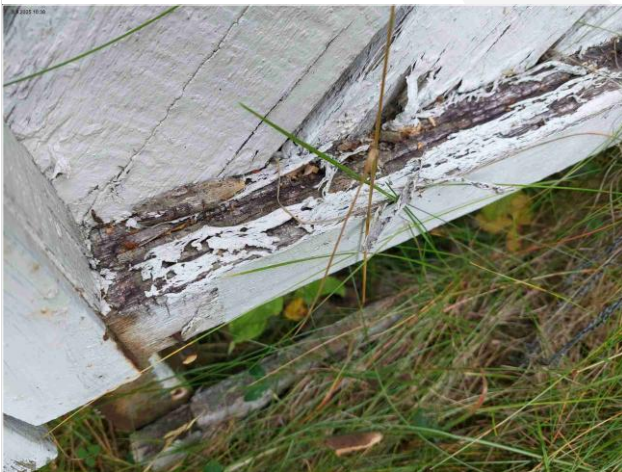
Väliaidoissa lahovaurioita ja maalipinnan irtoamista

Kuva 17 Väliaidoissa lahovaurioita

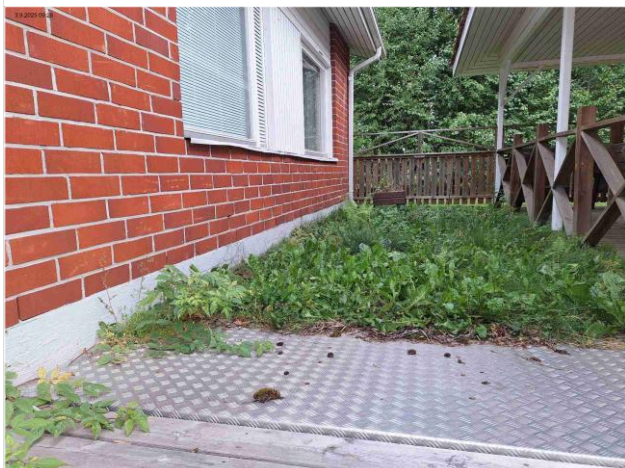
Maanpinnat tulee olla rakennuksesta poispäin viettäviä siten, että sade- ja sulamisvedet valuvat pois rakennuksen vierustoilta. Vähäisetkin puutteet saattavat lisätä alapohjan kosteuskuormitusta, koska valumavedet saattavat ohjautua päin sokkeliä ja lisätä näin sokkelin kosteusrasitusta

Kuva 18 Maanpinnan kallistukset puutteelliset

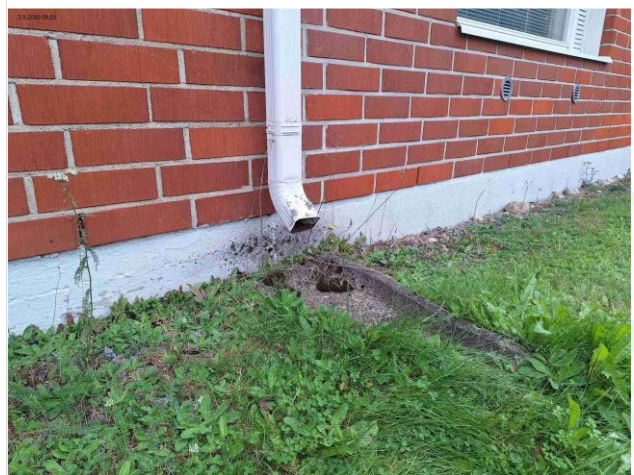
Kuva 23 Sadevedet ohjautuivat avokouruihin liian lähelle perustuksia

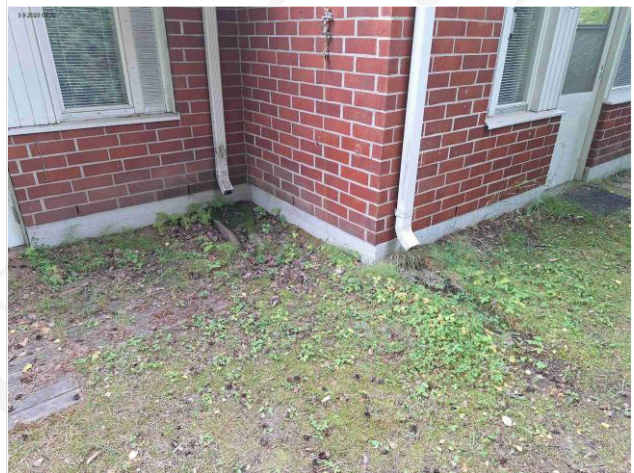
Kuva 25 Avokourut liian lyhyet

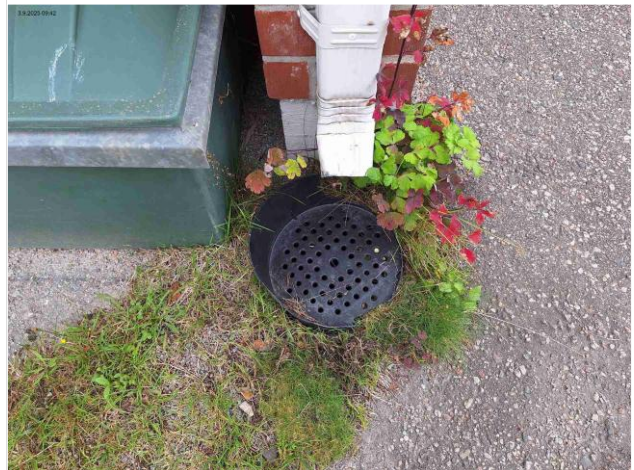
Kuva 27 Rikkinäisiä sadevesikaivoja

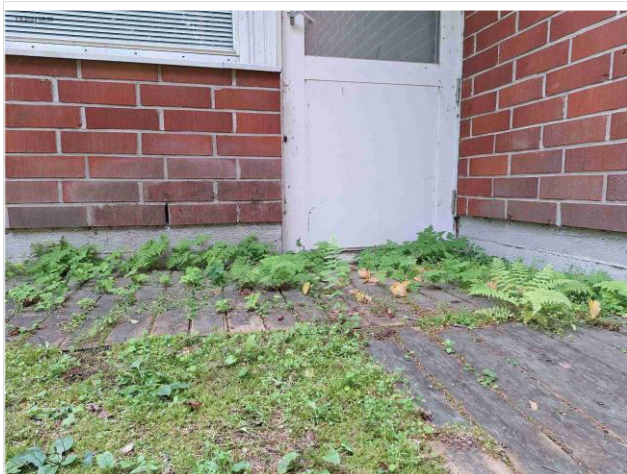
Kuva 28 Perustusten tasoerotarkastelu, lattiapinta maanpinnan tasolla

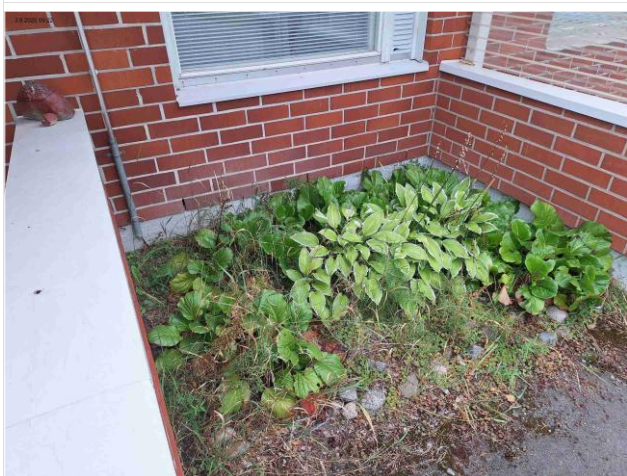
Istutukset ja suuret puut liian lähellä rakennusta lisäävät rakenteiden kosteusrasitetta ja vaurioriskiä. Liian lähellä rakennusta olevat istutukset (< 1 m) ja puut (< 5 m) on suositeltavaa poistaa rakennuksen viereltä, jotta niiden juuret eivät tuki salaojia tai vaurioita perustus- tai seinärakenteita

Kuva 30 Perusmuurin vierellä havaittiin kasvillisuutta

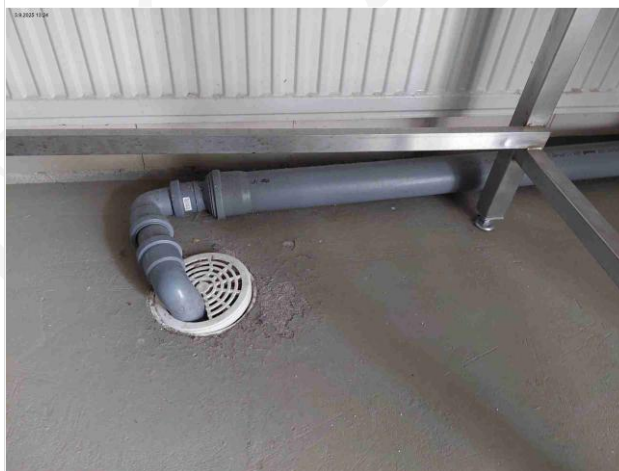
Kuva 34 Kosteuspoikkeamaa pesulan viemäriputken alla

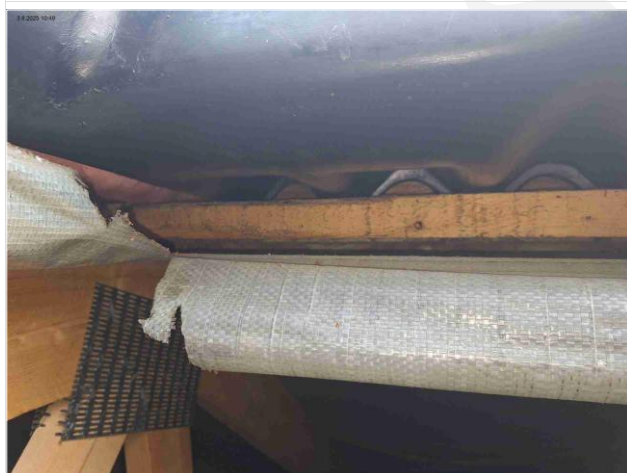
Kuva 43 Kattoluukkujen kohdalta puuttuu aluskatteen nostot

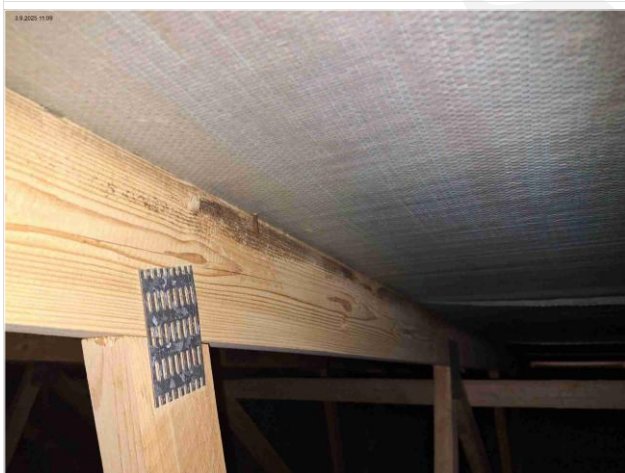
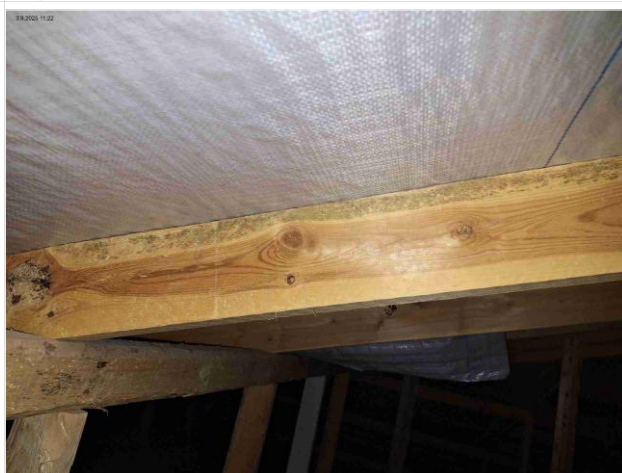
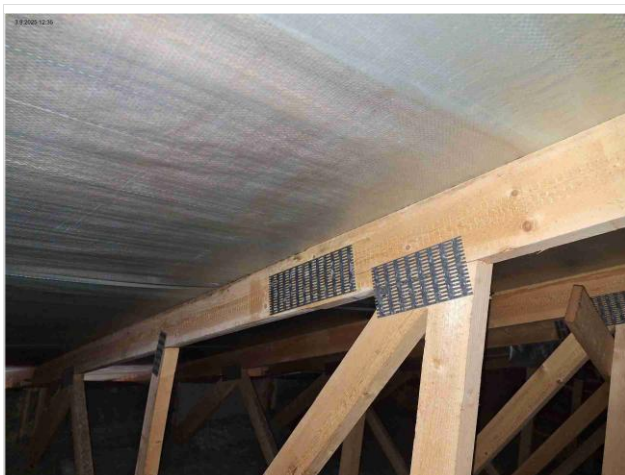
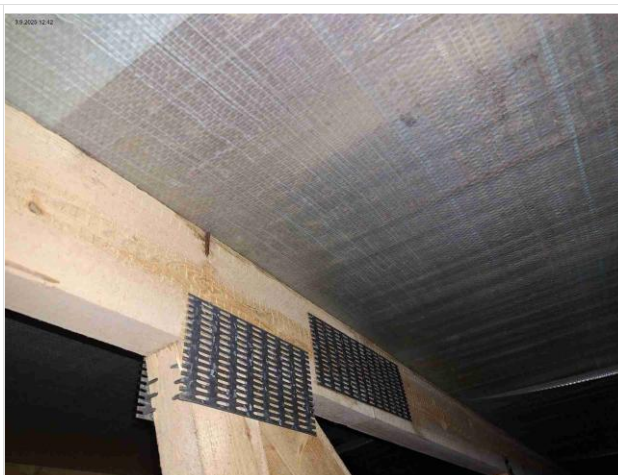
Kantavissa rakenteissa havaittiin vesikaton ja aluskatteen puutteista aiheutuneita kosteusjälkiä

Kuva 49 Kosteusjälkiä kantavassa rakenteessa

Kuva 50 Kosteusjälkiä kantavassa rakenteessa

Kuva 51 Kosteusjälkiä kantavassa rakenteessa, rivitalo

Kuva 52 Kosteusjälkiä kantavassa rakenteessa, rivitalo

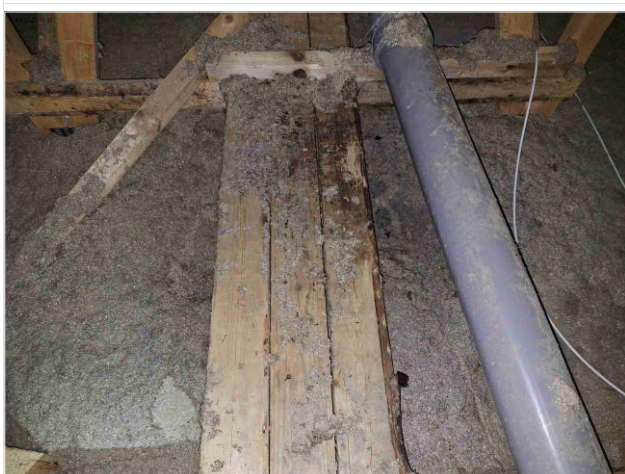
Kuva 53 Kastunutta eristettä, vesi valuu aluskatteen päältä eristeisiin

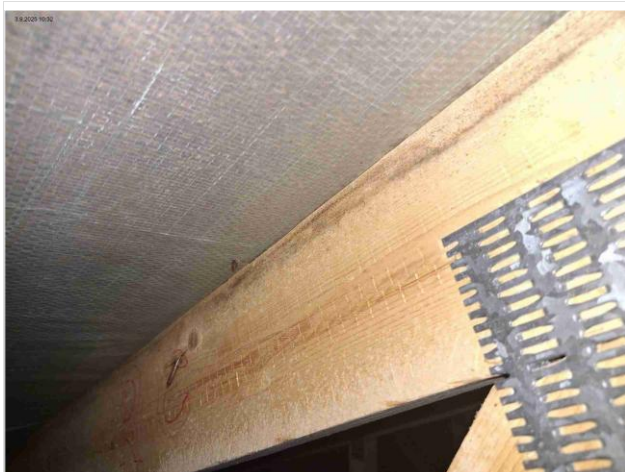
Kuva 57 Aluskate haurastunut, kosteusjälkiä

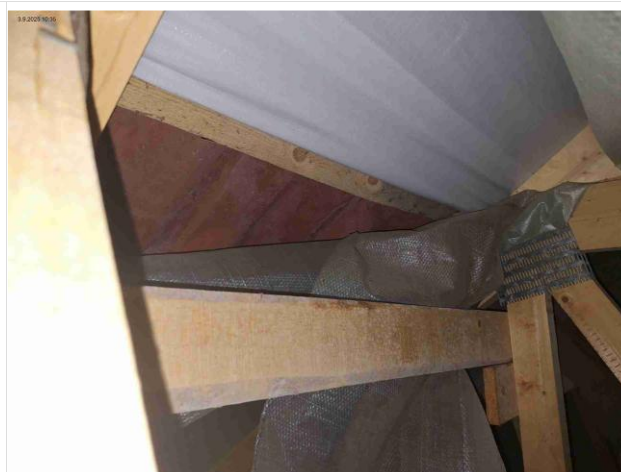
Kuva 58 Aluskatteen limitykset puutteelliset

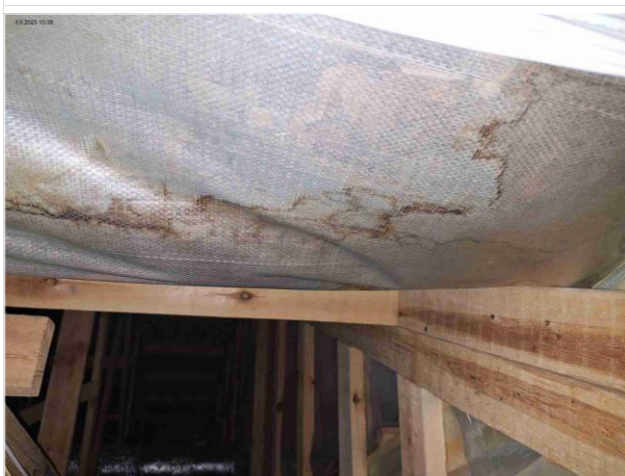
Kuva 59 Märkää roskaa aluskatteen päällä

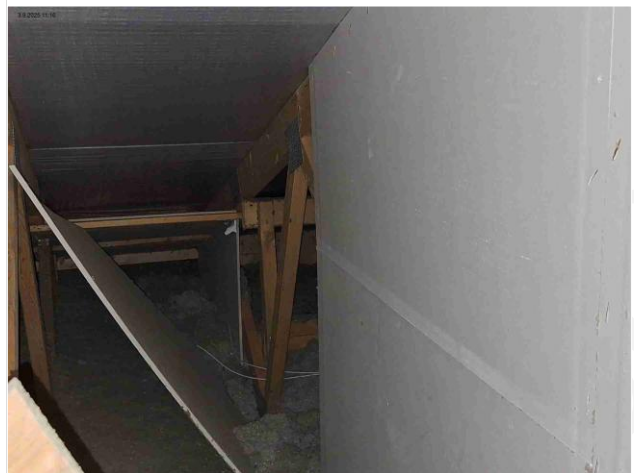
Kuva 64 Puutteita palokatkoseinälevytyksessä

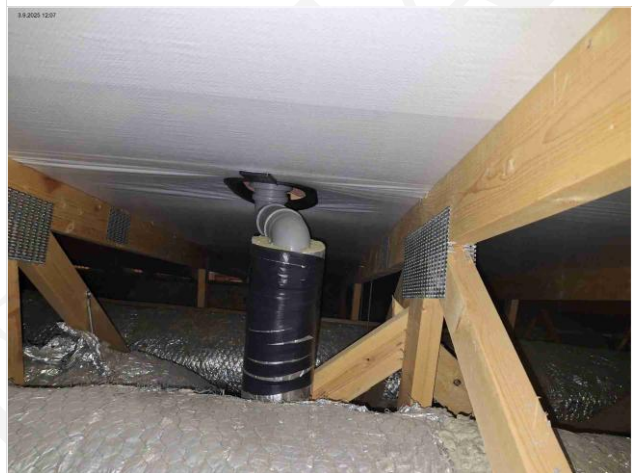
Kuva 66 Rako putkieristyksessä

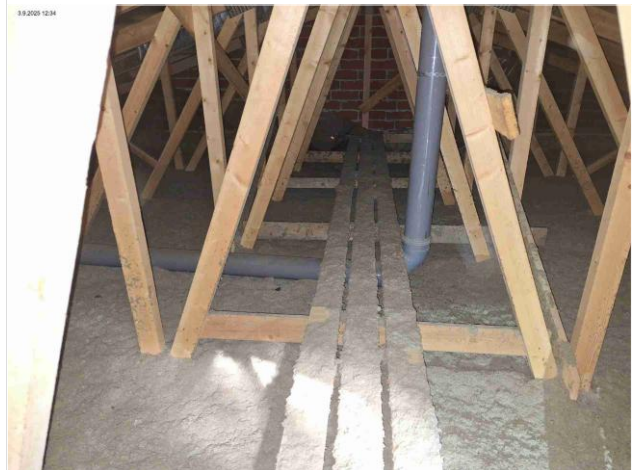
Kuva 68 Viemärin tuuletusputkea ei ollut lämpöeristetty, rivitalo

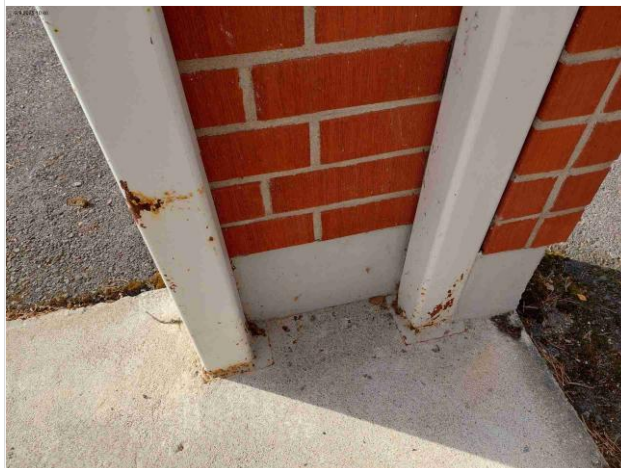
Palvelutalon katosten maalipinnat hilseilivät, teräspilareissa ruostevaurioita

Kuva 77 Teräspilareissa ruostevaurioita

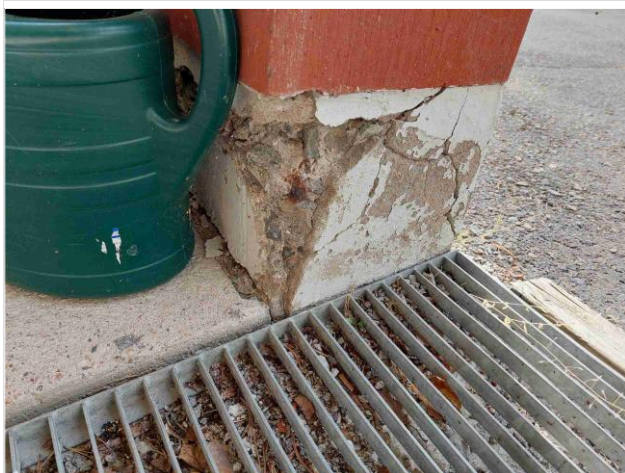
Kuva 78 Muurin perustus rapautunut

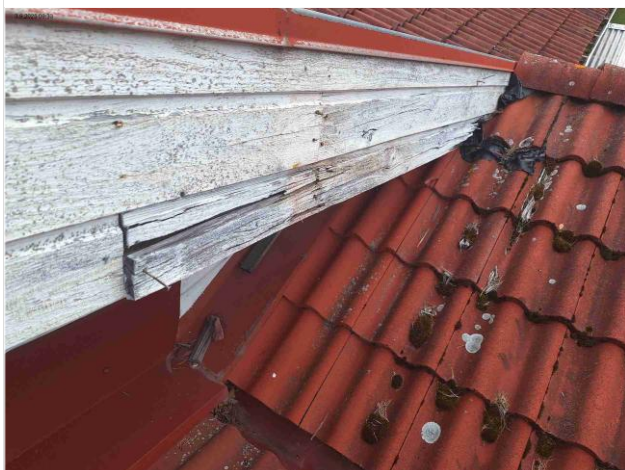
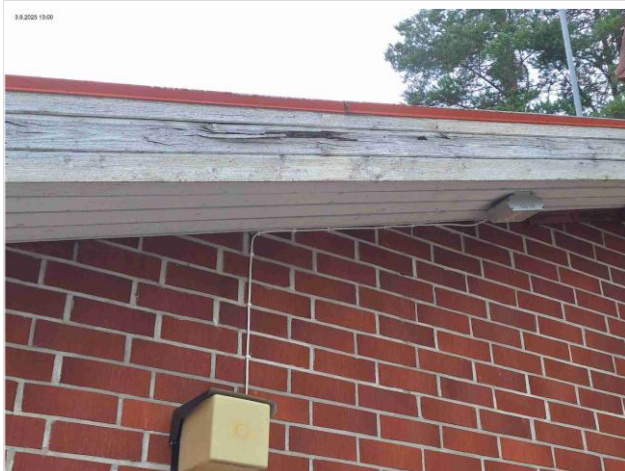
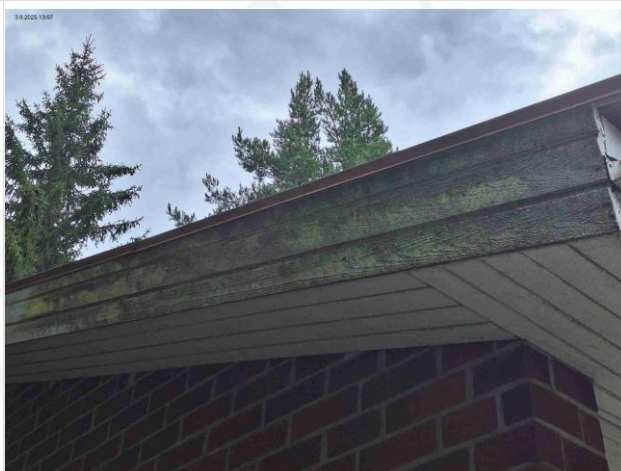
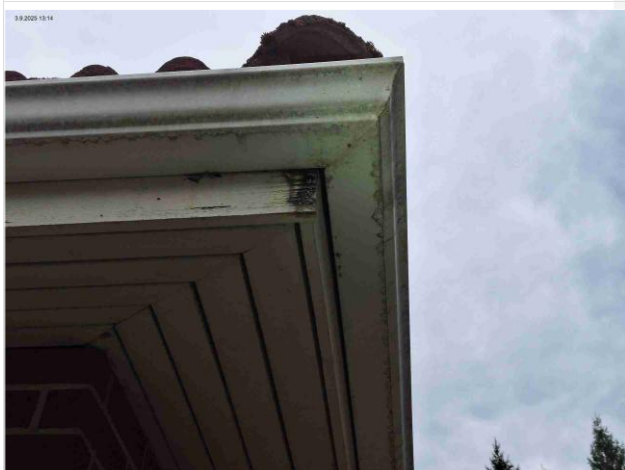
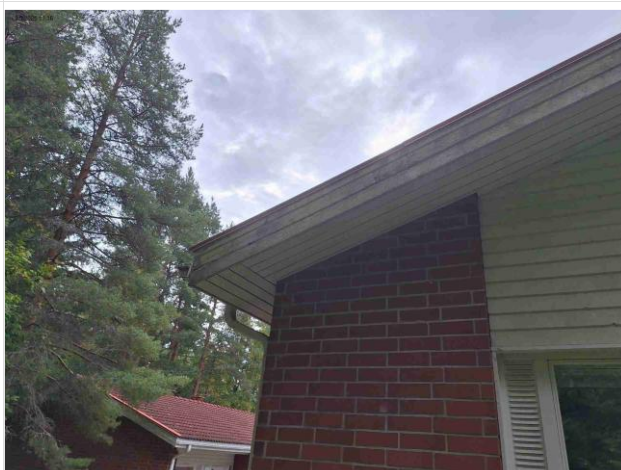
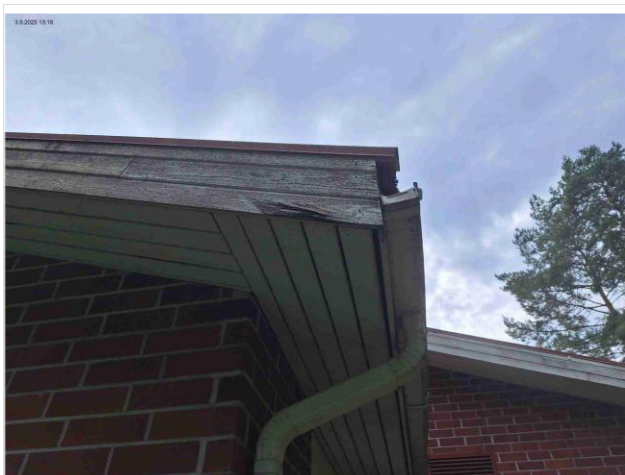
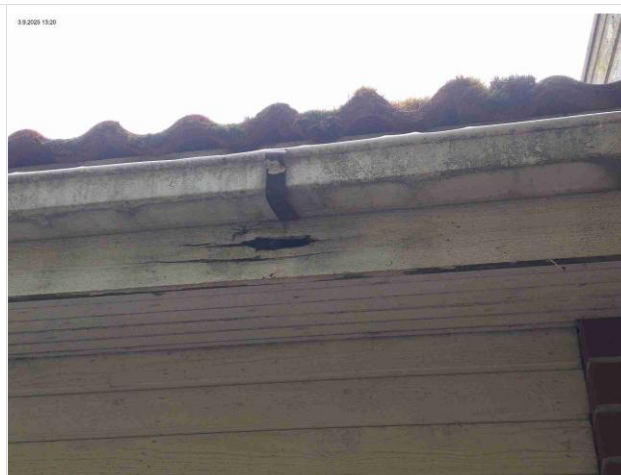
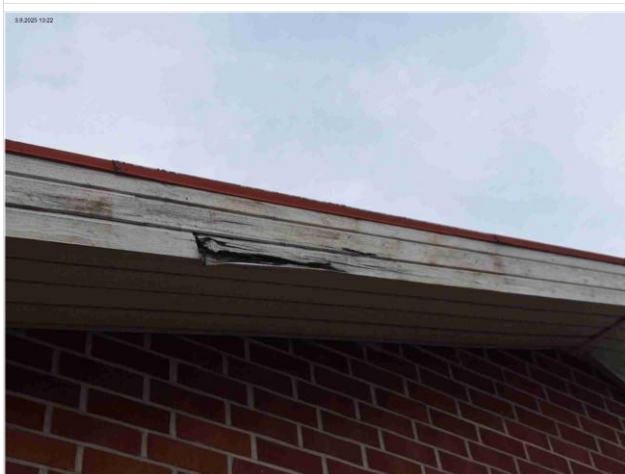
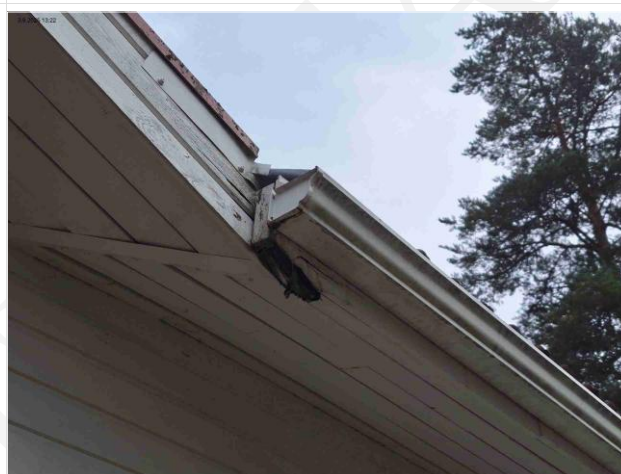
Räystäissä havaittiin useita lahovaurioita molempien rakennusten osalla

Kuva 79 Lahovaurio

Kuva 81 Lahovaurio, rivitalo

Kuva 82 Lahovaurio, rivitalo

Kuva 83 Lahovaurio

Kuva 84 Lahovaurio

Kuva 85 Lahovaurio

Kuva 86 Lahovaurio

Kuva 87 Lahovaurio

Kuva 88 Lahovaurio

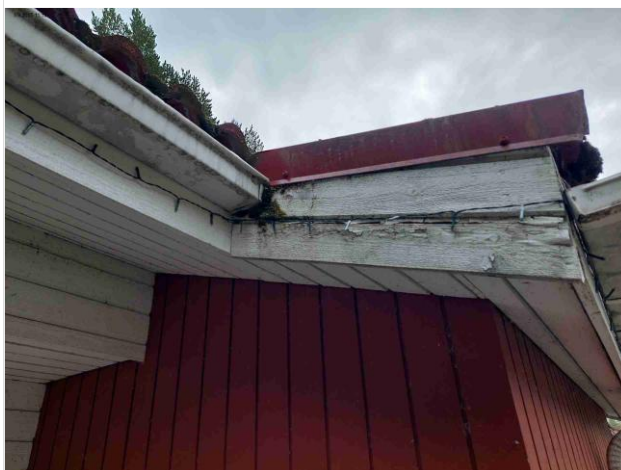
Kuva 80 Vuotojälki räystäslaudoituksessa

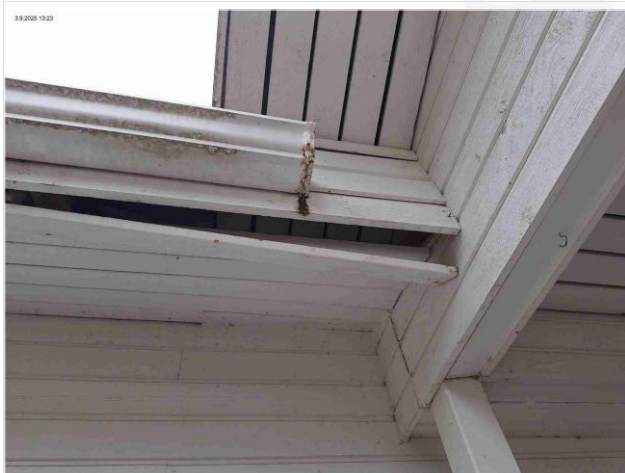
Kuva 89 Räystäslautojen kiinnitys oli puutteellinen

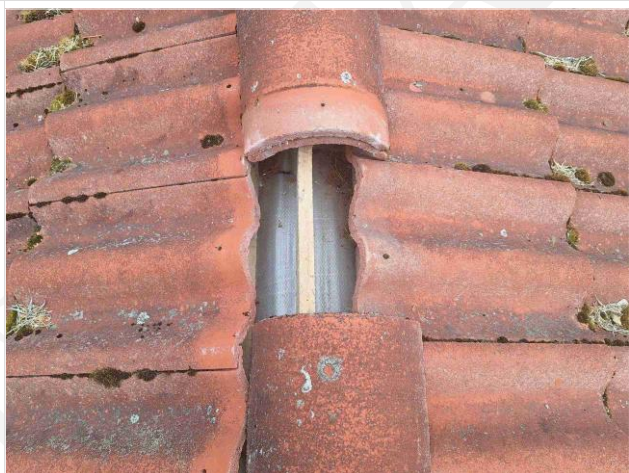
Kuva 94 Harjatiiliä ei ollut kiinnitetty

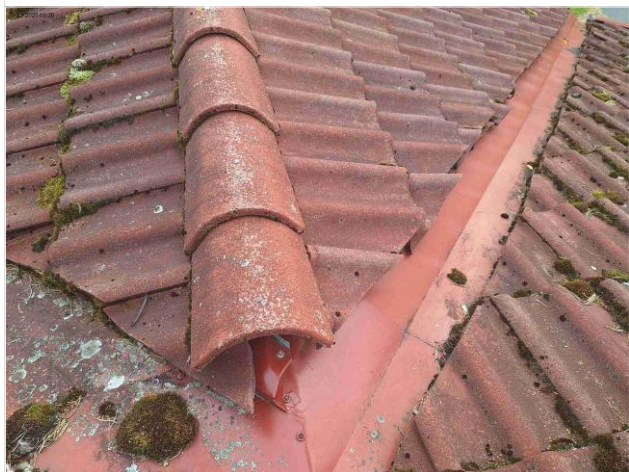
Kuva 96 Tiilikate irtoillut paikoin

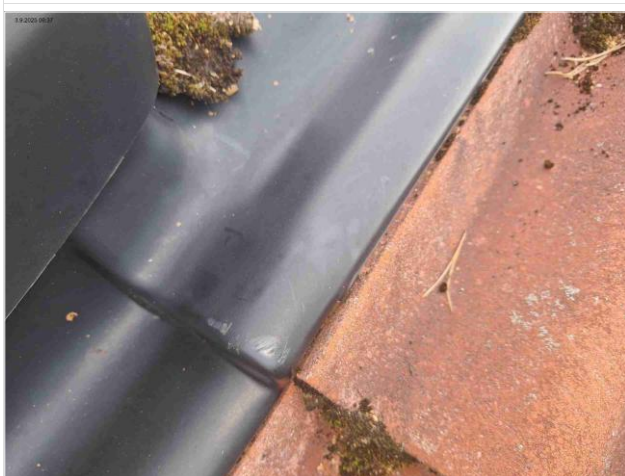
Kuva 99 Kattoluukun reunat epätiivit

***Luukkujen asennuksen korjaaminen***

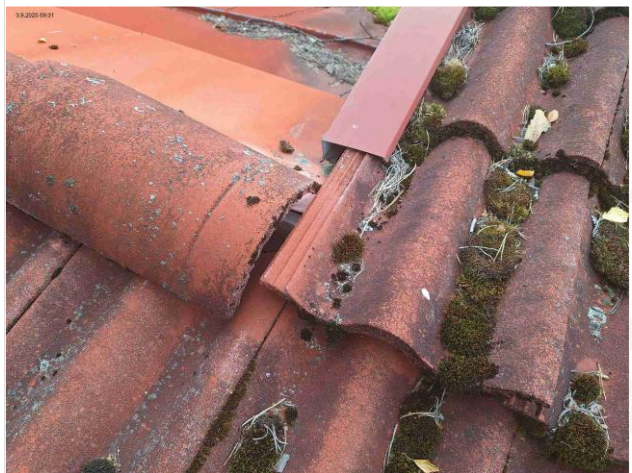
Kuva 104 Puutteellinen päätypellin ja katteen liitos

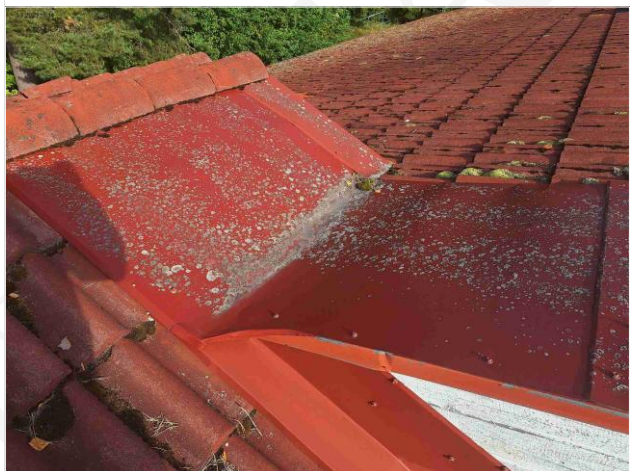
Kuva 106 Pellitys painunut

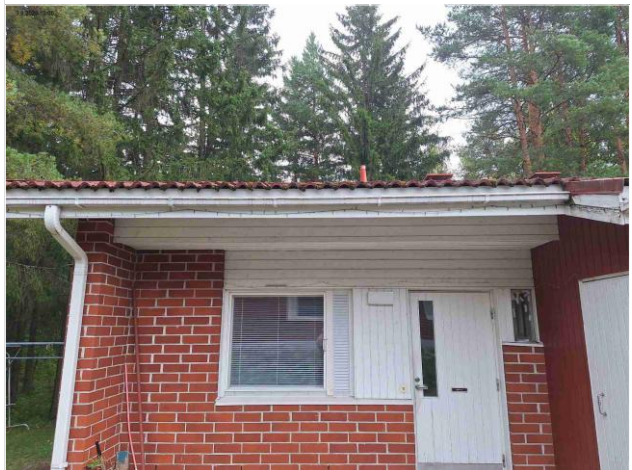
Kuva 108 Kaato puutteellinen, rivitalo

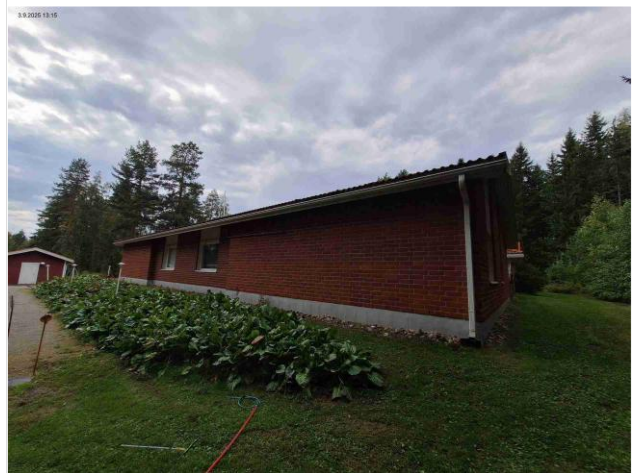
Kuva 110 Syöksyjen määrä riittämätön

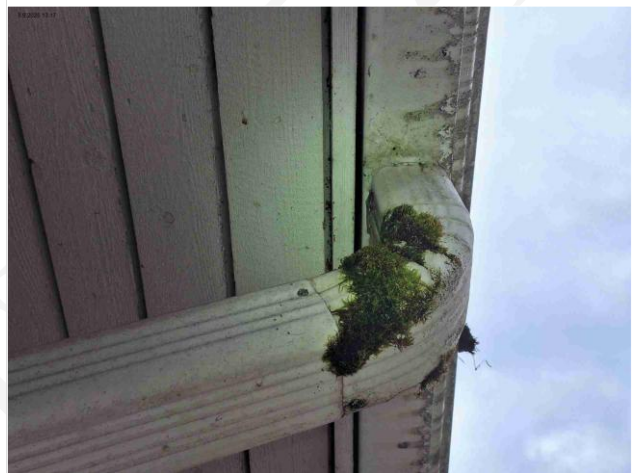
Kuva 112 Rästaskouruliitokset eivät olleet tiiviitä

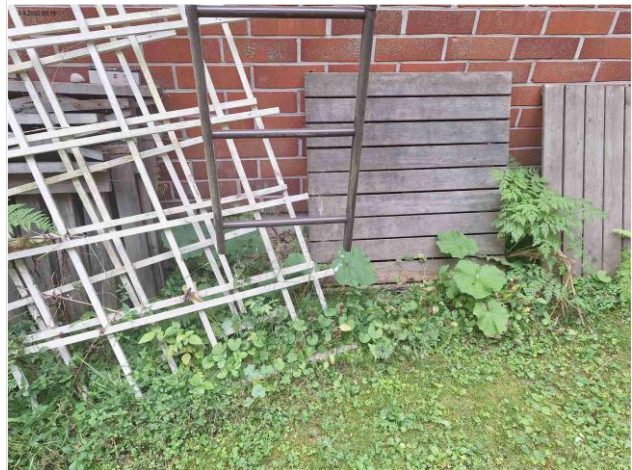
Kuva 114 Seinätikkaista puuttui kiipeilyeste

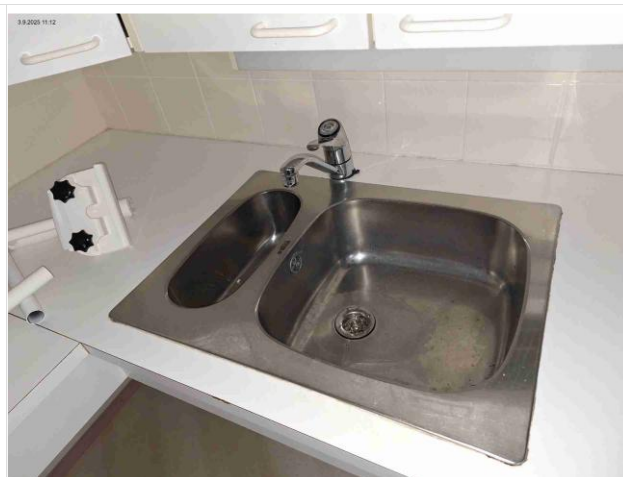
Kuva 149 Keittiön hana irtonainen

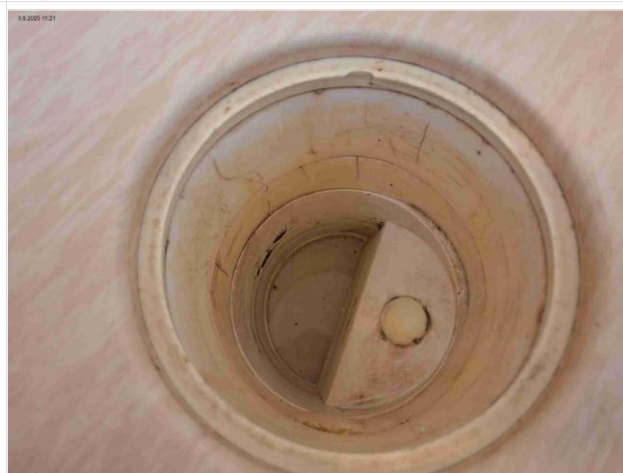
Lattiakaivojen korokerenkaissa havaittiin halkeamia ja vääntymiä, korokerenkaiden läpivienneissä ja liitoksissa havaittiin epätiiviyskohtia. Lattiakaivot uusitaan tulvien saneerausten yhteydessä

Kuva 153 Huoneiston lattiakaivo, korokerenkaassa halkeamia

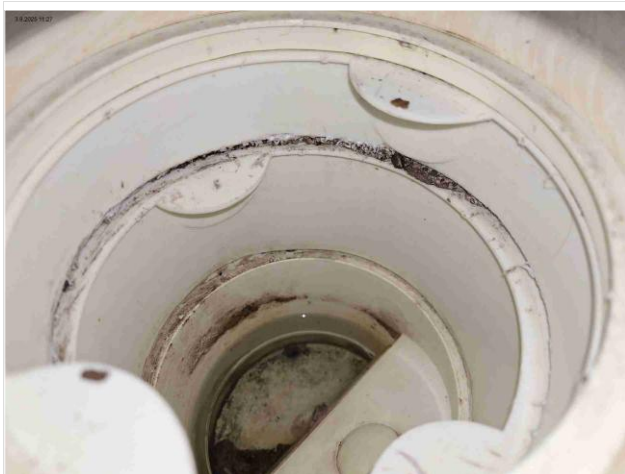
Kuva 154 Lattiakaivot epätiivitä

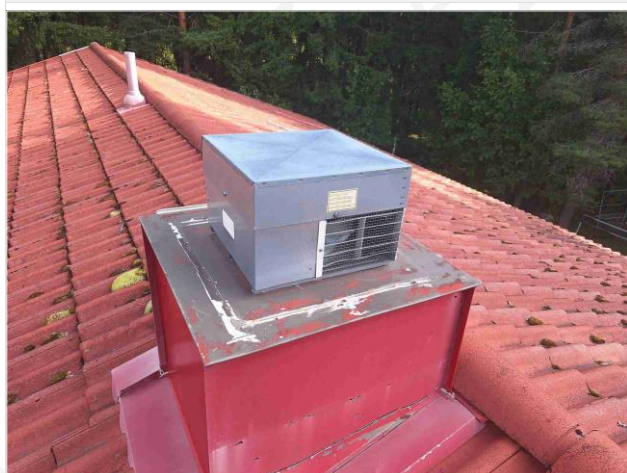
Kuva 156 Poistoimuri, laakerit ääntävät useassa koneessa

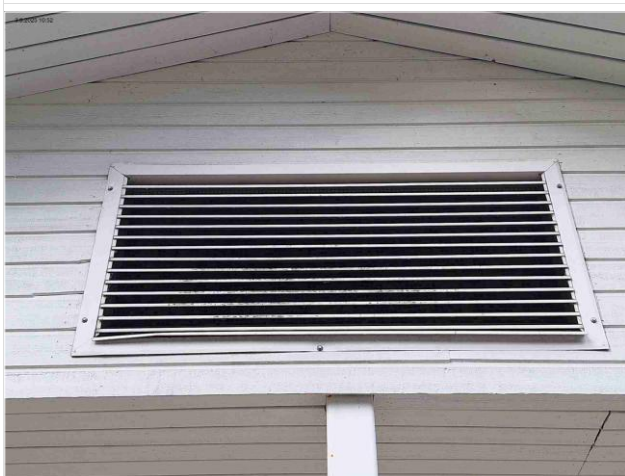
Kuva 172 Tuloilmasäleikkö likainen

***Korvausilmaventtiilien asennuksen korjaus ja mahdollisten suodattimen putsaus / vaihto***  
***Tuloilmasäleikön puhdistus ilmanvaihtokanaviston huollon yhteyteen***

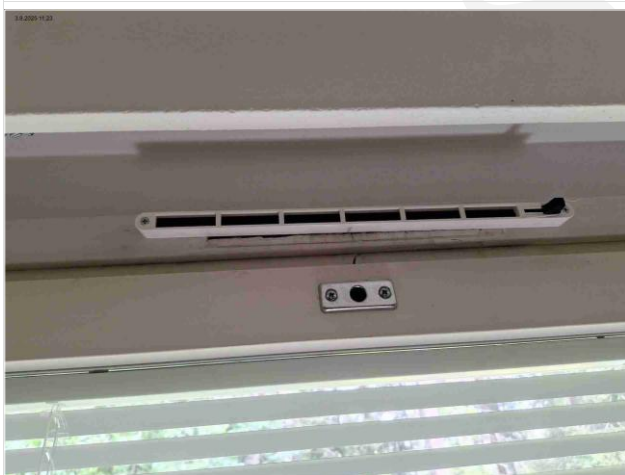
Kuva 174 Korvausilmaventtiilien kiinnitykset irronneet
