# Tarkastusraportti

Outokummuntie 59 B 12, 28330 Pori

17.02.2026

Kohteen myynti

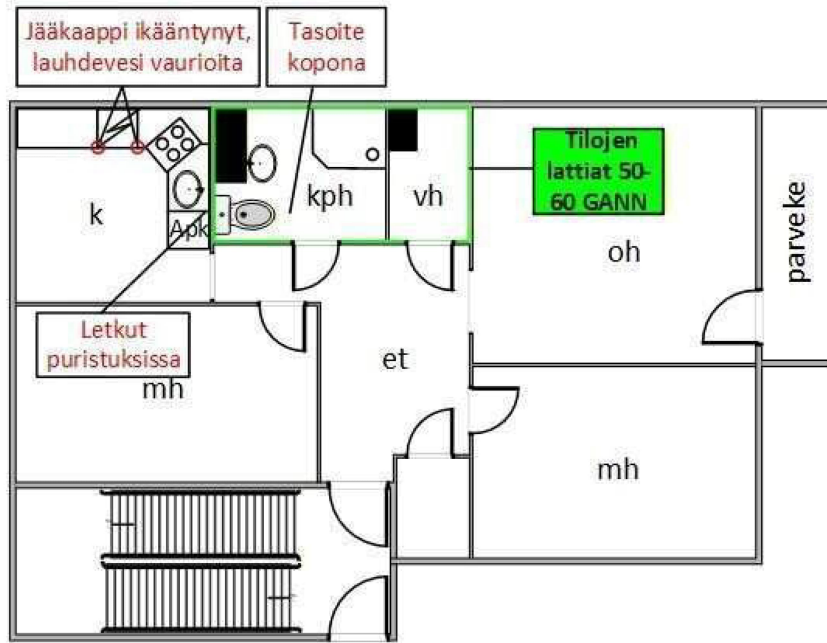
Kuva 1

Pohjakuva on viitteellinen, ei mittakaavassa

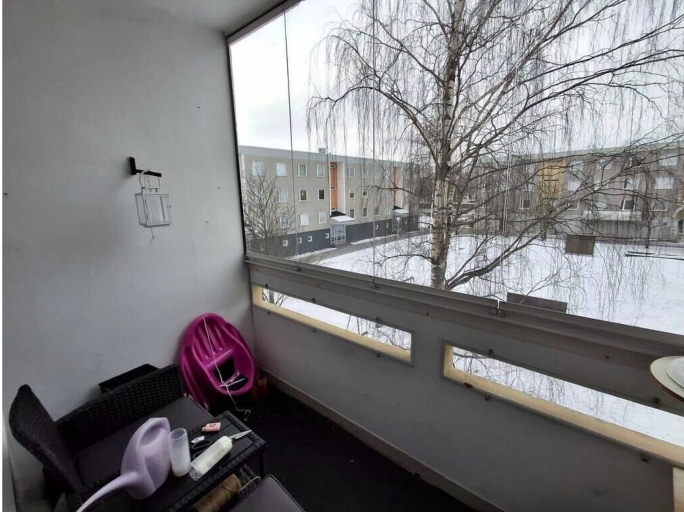
**Kuva 2** Parveke on lasitettu.

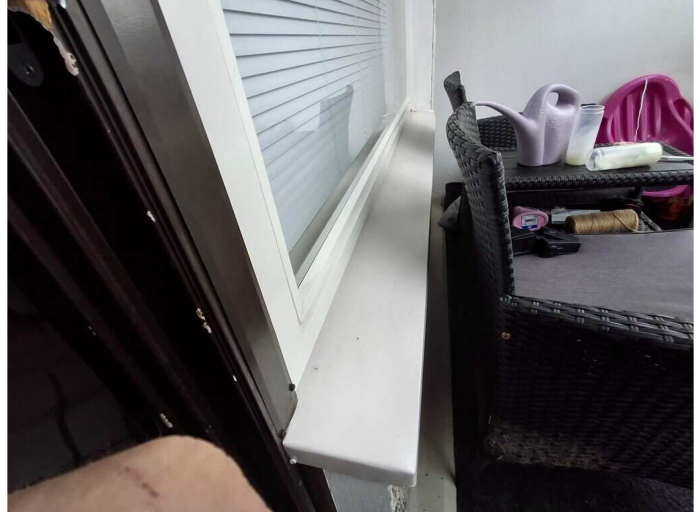
**Kuva 3** Ikkunat on uusittu vuonna 2022, ikkunoihin on asennettu vesipellitykset reunanostoin.

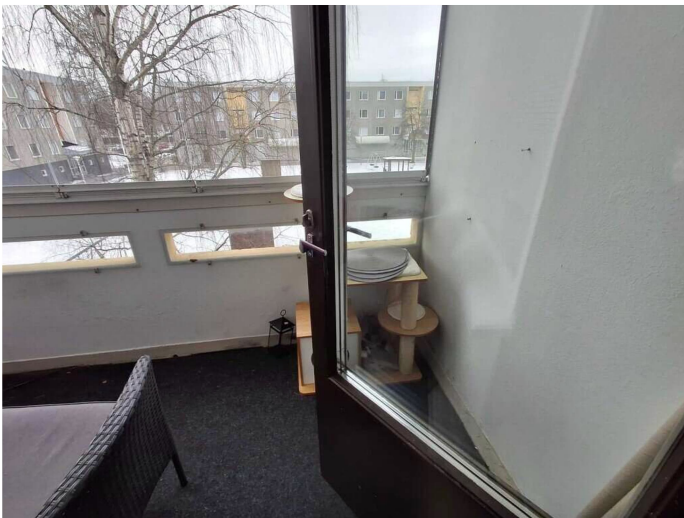
**Kuva 4** Parvekkeen ovi on uusittu.

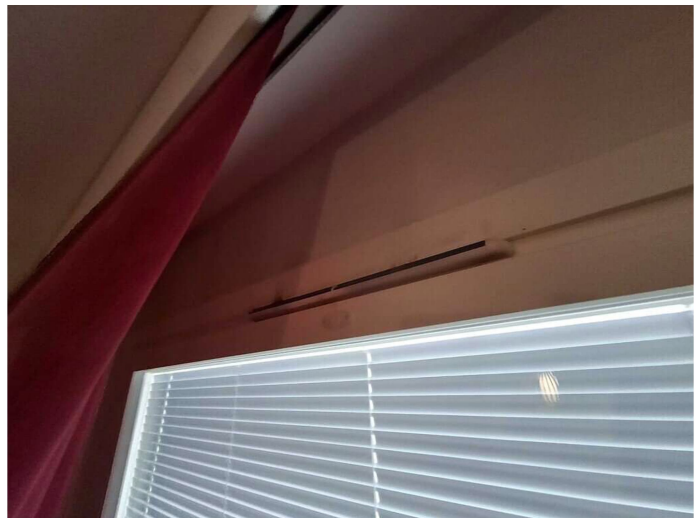
**Kuva 5** Ikkunoiden yläreunoissa on raitisilmasäleiköt.

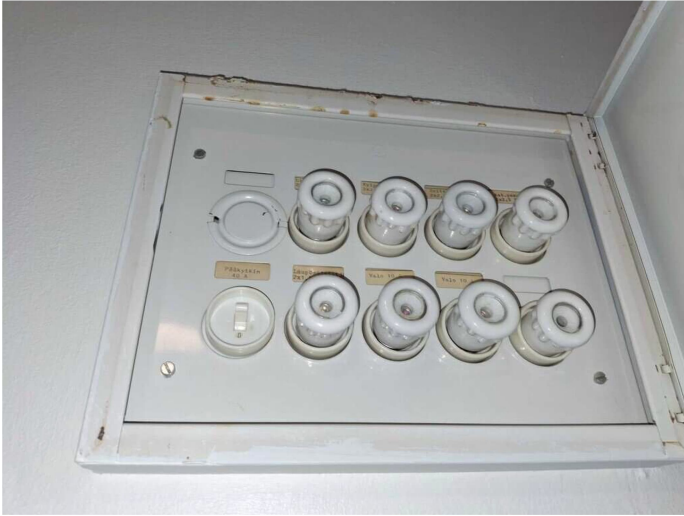
**Kuva 6** Huoneiston sähköjärjestelmä on alkuperäinen. Sulaketaulussa on merkinnät.

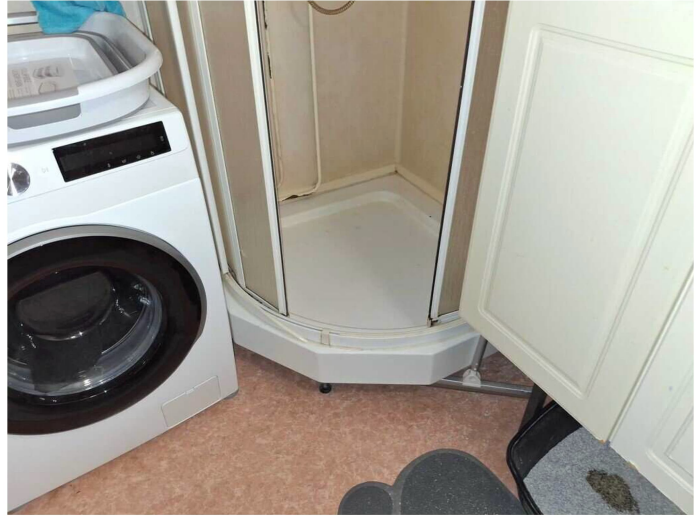
**Kuva 7** Kylpyhuoneessa on suihkukaappi altaalla. Altaasta vesi johdetaan pintaviemäriputkella tilan lattiakaivoon. Kylpyhuoneen lattia ja seinäpintojen kosteus normaali.

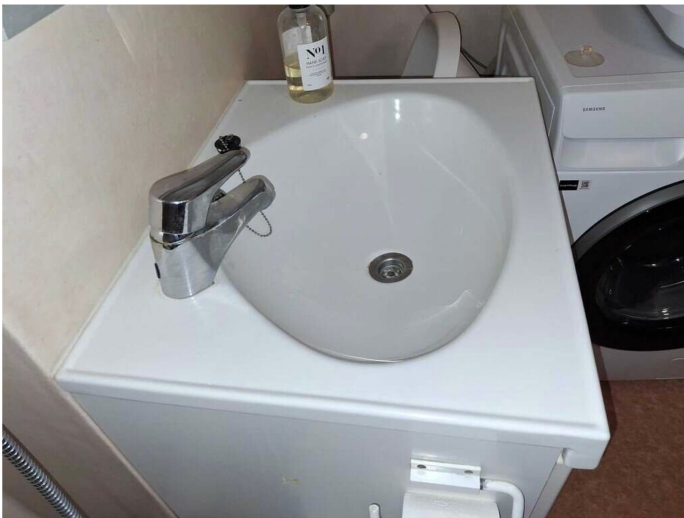
**Kuva 8** Kylpyhuoneen allas .

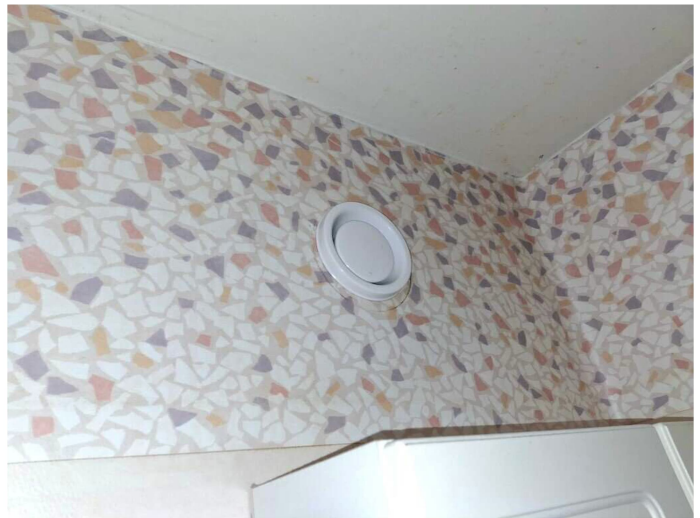
**Kuva 9** Kylpyhuoneessa on koneellinen poistoilma venttiili.

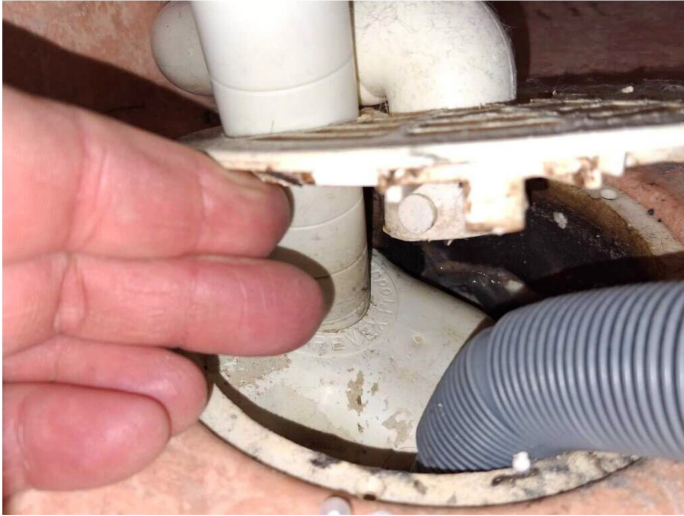
**Kuva 10** Kylpyhuoneen lattiakaivo, kaivoon on liitetty muovimatto kiristysrenkaalla.

- Asennetaan uuden jääkaapin alle tulvasuojakaukalo
- Siirretään astiapesukonetta hieman eteenpäin siten, että poisto- ja tulovesiletkut vapautuvat puristuksesta
- Puhdistaan kylpyhuoneen lattiakaivo säännöllisesti

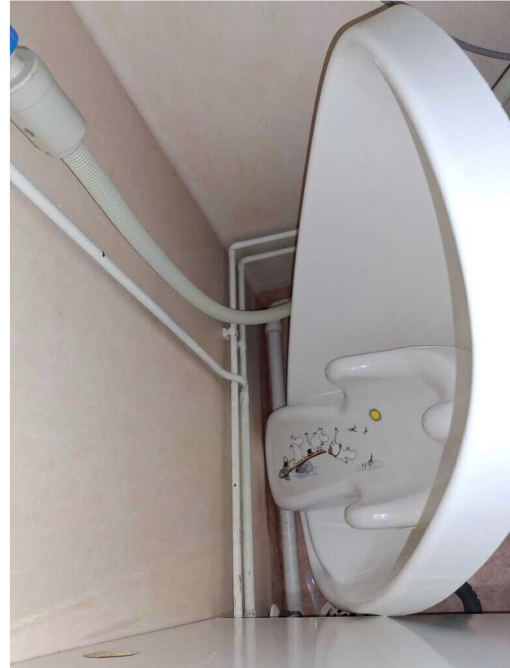
**Kuva 11** Käyttövesiputkisto on asennettu kylpyhuoneessa pintaan kupariputkella.

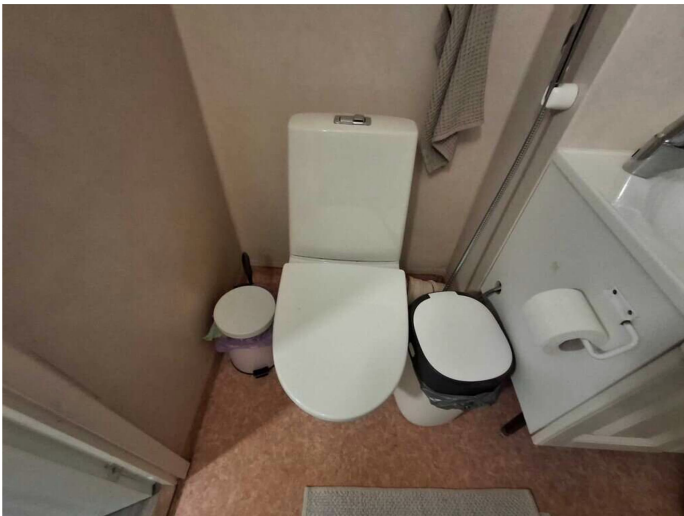
**Kuva 12** Kylpyhuoneen wc-istuin on uusittu.

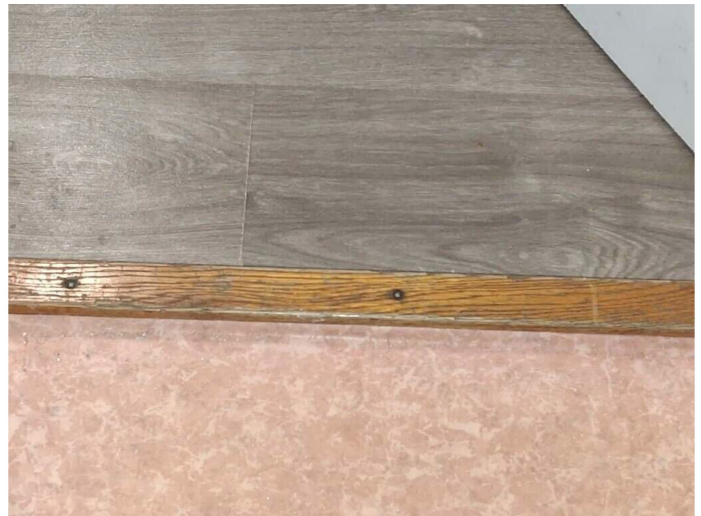
**Kuva 13** Kylpyhuoneen oviaukolla on kynnysnosto.

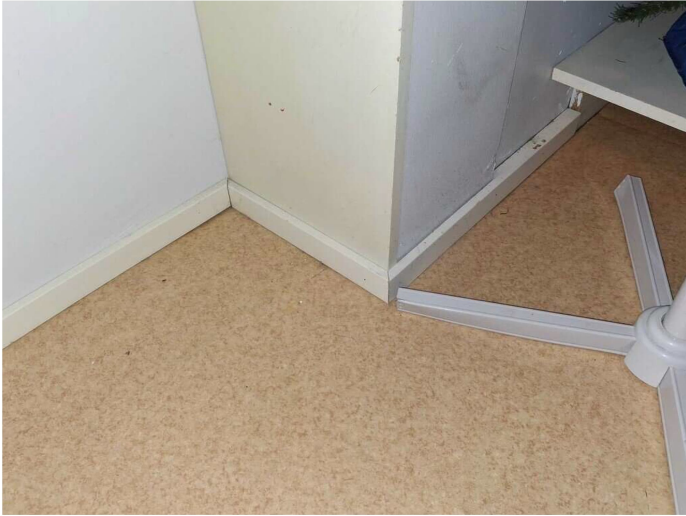
**Kuva 14** Vaatehuoneessa kotelon ympärillä normaali pintakosteus.

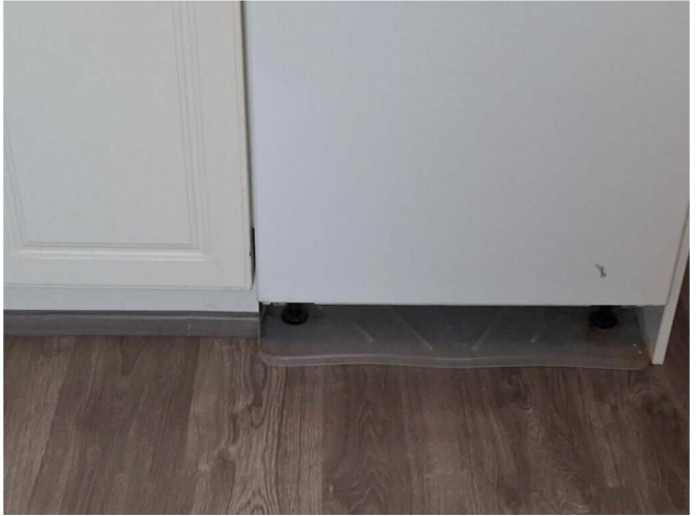
**Kuva 15** Astiapesukoneen alla on tulva-allas.

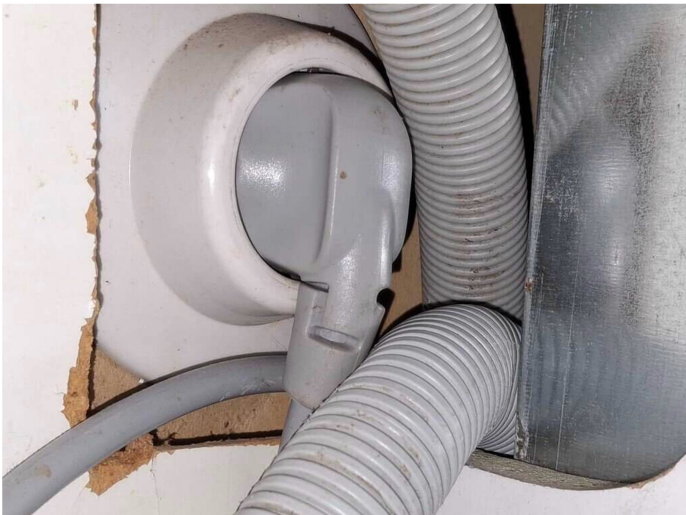
Keittiön allaskaapin rakenteissa ei havaittu vaurioita. Altaan hana ja pintaviemärisarja on uusittu. Allaskaapin sokkelitilassa on vanhoja kosteusjälkiä. Nyt viemäreissä ja putkistoissa ei todettu vuotoja. Astianpesukoneen tulo- ja poistovesiletku olivat puristuksissa koneen ja rungon välissä. Astianpesukone on kiinnitetty ruuveilla pöytätasoon. Laitetta ei päästy siirtämään eteenpäin.

**Kuva 16** Astiapesukoneen tulo- ja poistovesiletkut ovat puristuksissa koneen ja rungon välissä.

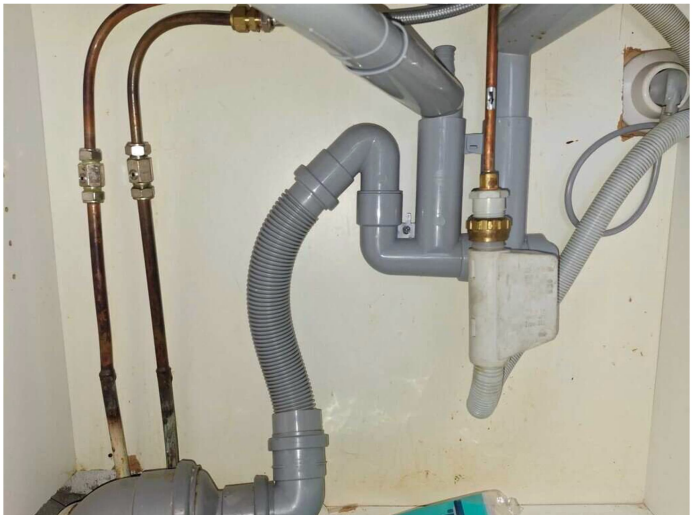
**Kuva 17** Keittiön allaskaapin rakenteissa ei havaittu vaurioita.

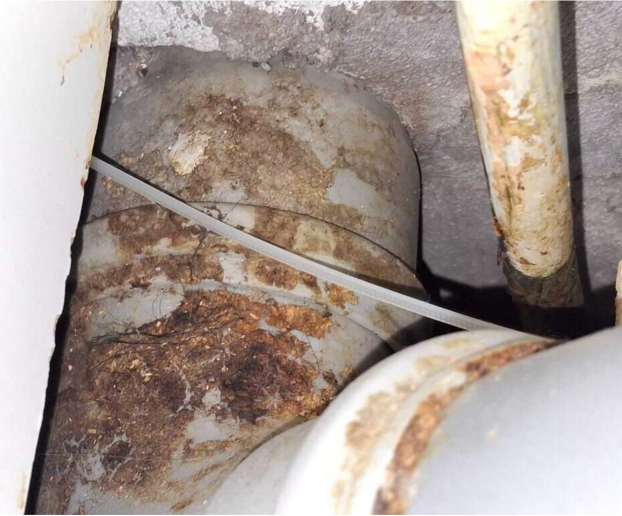
**Kuva 18** Allaskaapin sokkelitilassa vanhoja vuotojälkiä.

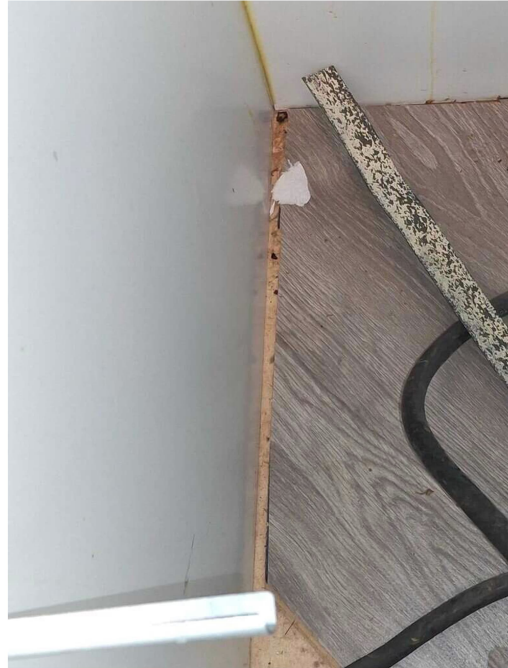
**Kuva 19** Lieden taustalla ei havaittu vaurioita, pöytälevy aukon reunalistat irti.

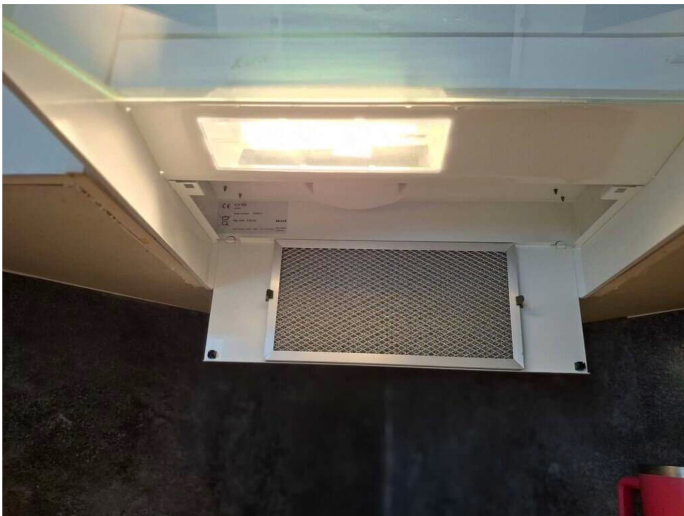
**Kuva 20** Lieden rasvasuodatin on puhdas.

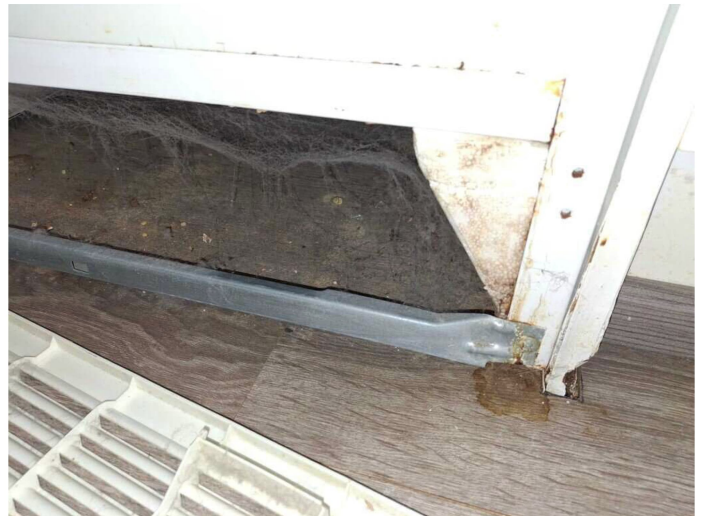
Jääkaapin alla ja edustalla on lauhdevesivaurioita. Jääkaappi on ikääntynyt ja päästää lauhdevettä tiivisteiden läpi lattiapinnalle, josta vesi pääsee edelleen sivulevyjen alaosiin.

**Kuva 21** Jääkaapin etureunassa lauhdevesi valumajälkiä. Sivulevyjen alaosissa vaurioita.

- Uusitaan jääkaappi sekä tarvittavilta osin pystyrunkolevyt

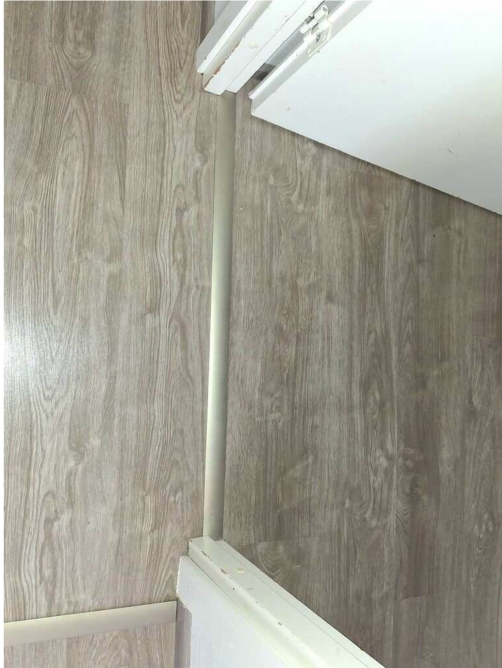
**Kuva 22** Väliovissa ei kynnyslautoja, oven alareunat ovat ilman siirtymä reittejä.
