## VIHTAVUOREN NUORISOTALO

LAUKAAN KUNTA

### KIINTEISTÖN KUNTOARVIO

20414298-001

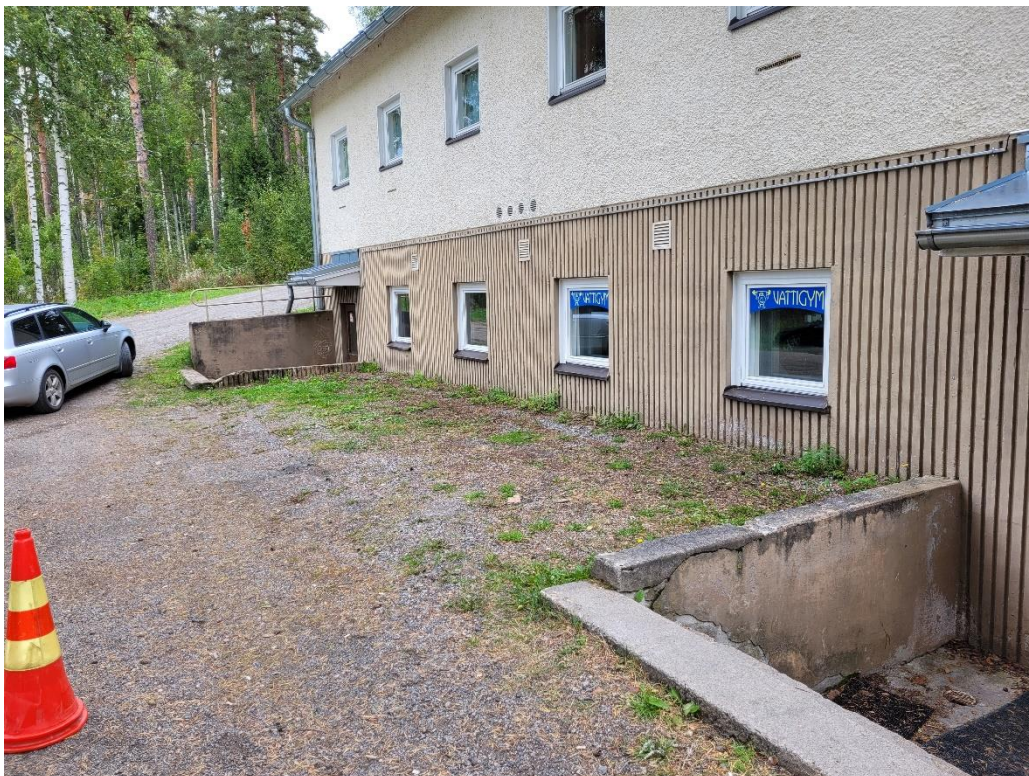
Kuva 1: Sora-alueella kasvillisuutta. Kaadot vähäisiä. Betoniset muurita ja portaat ovat rapautuneita.

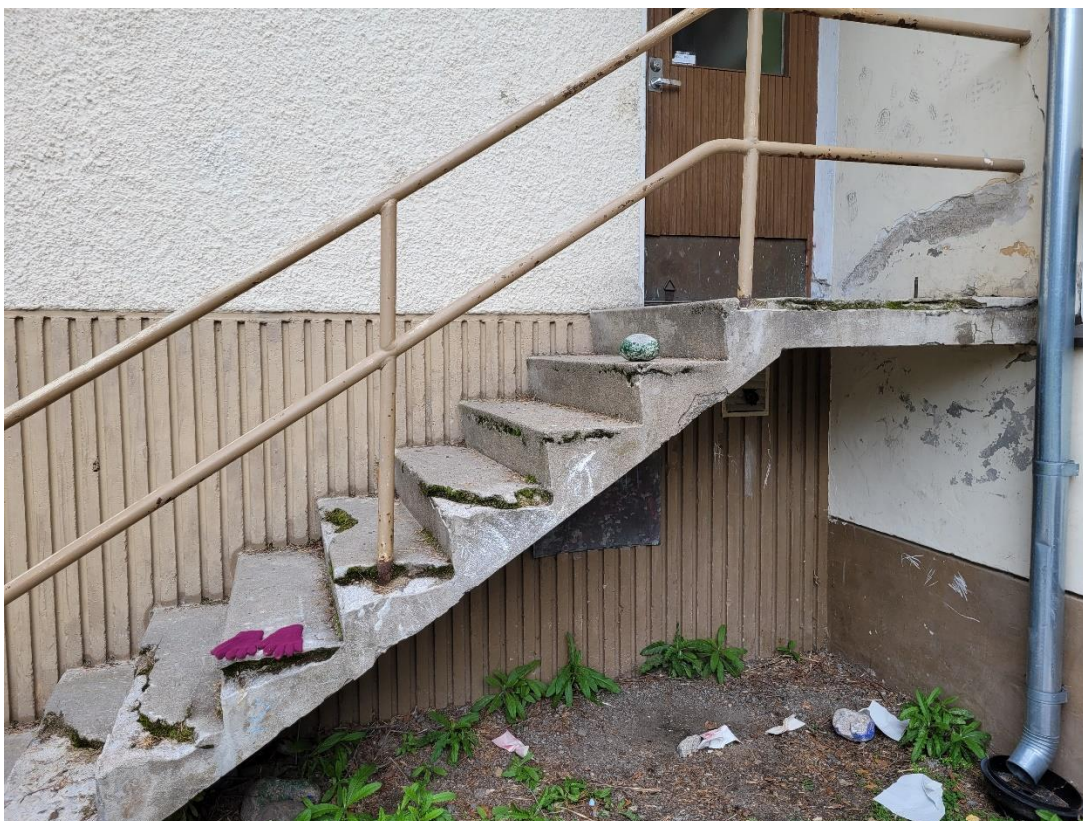
Kuva 2: Portaat rapautuneet

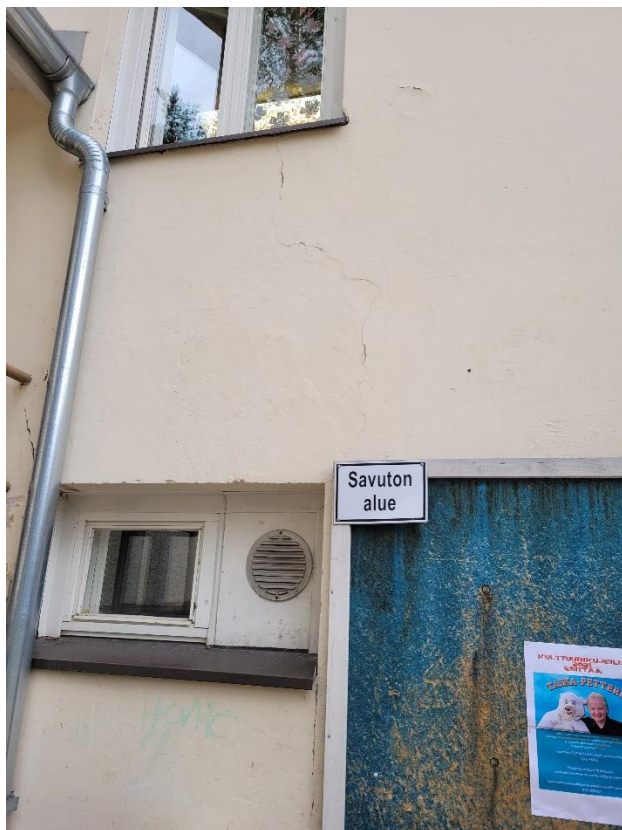
Kuva 3: Seinässä paikoitellen halkeamia ja pinta irttoilee

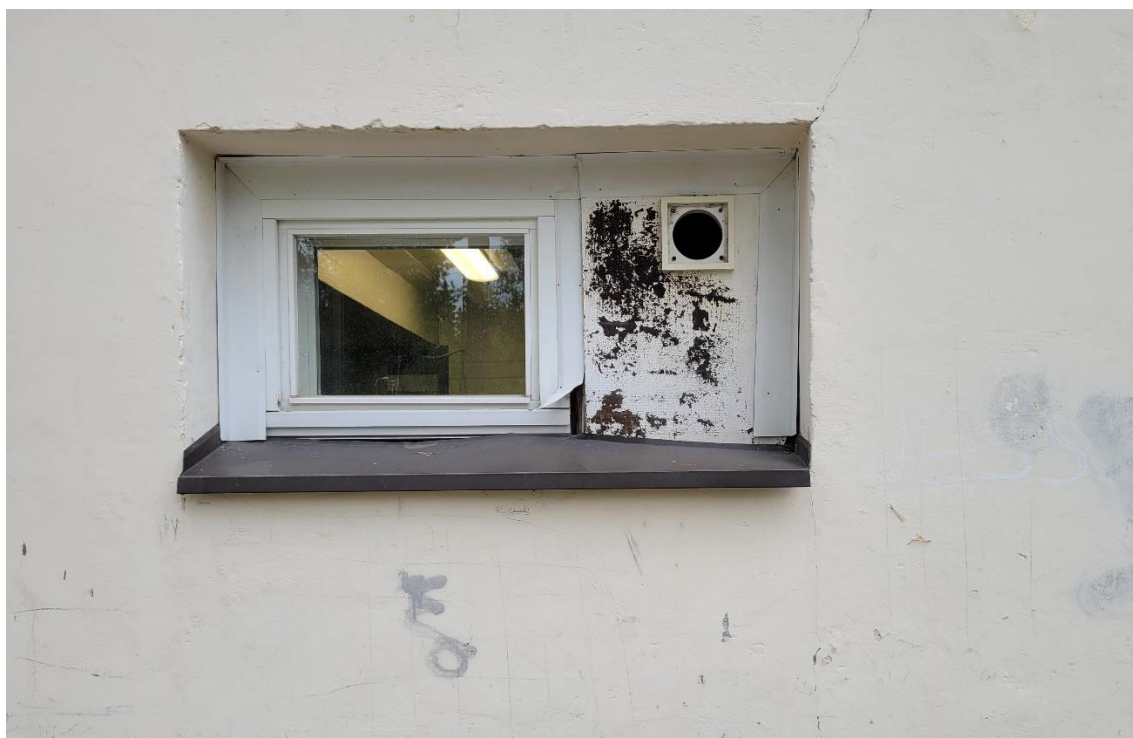
Kuva 4: Ikkunan pellit vääntyneet

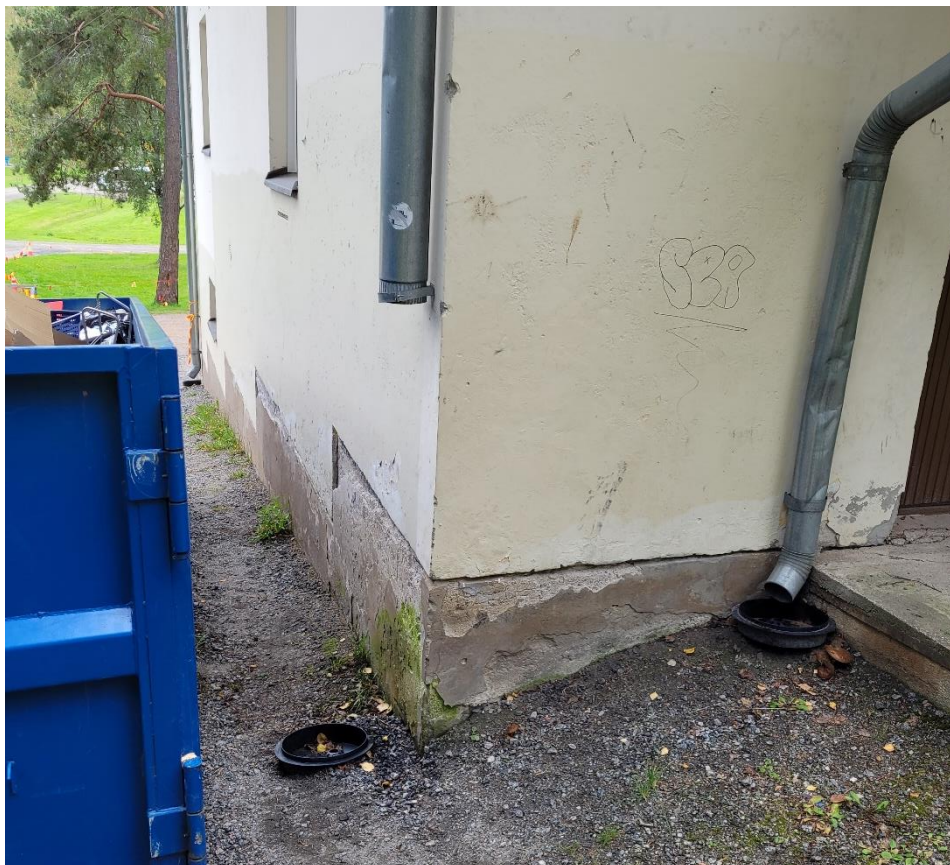
Kuva 5: Perusmuurin pinta rapautunut. Syöksytorven alaosa puuttuu.

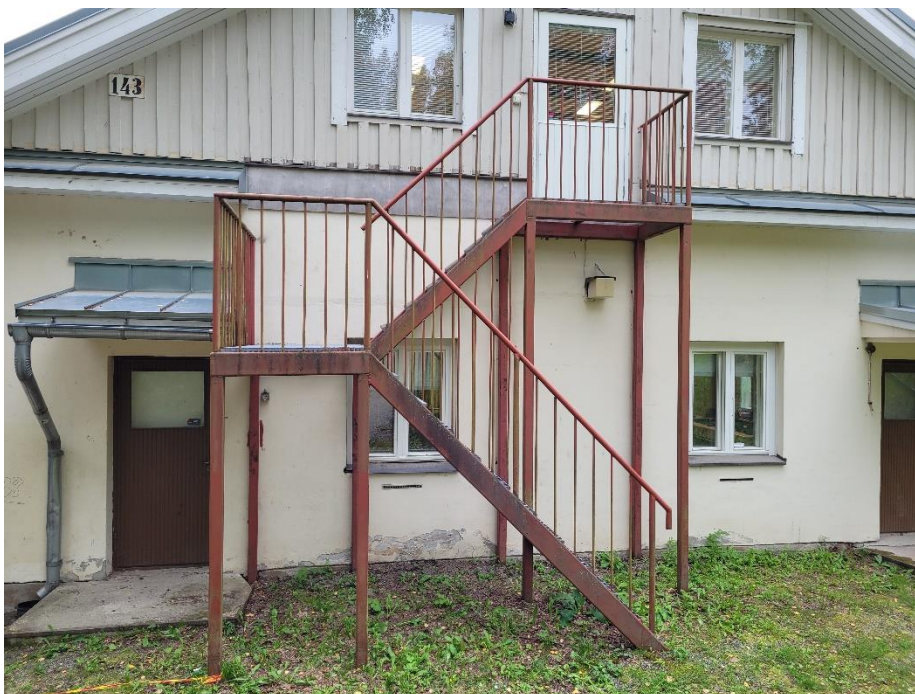
Kuva 6: Teräsportaan pinta huonossa kunnossa.

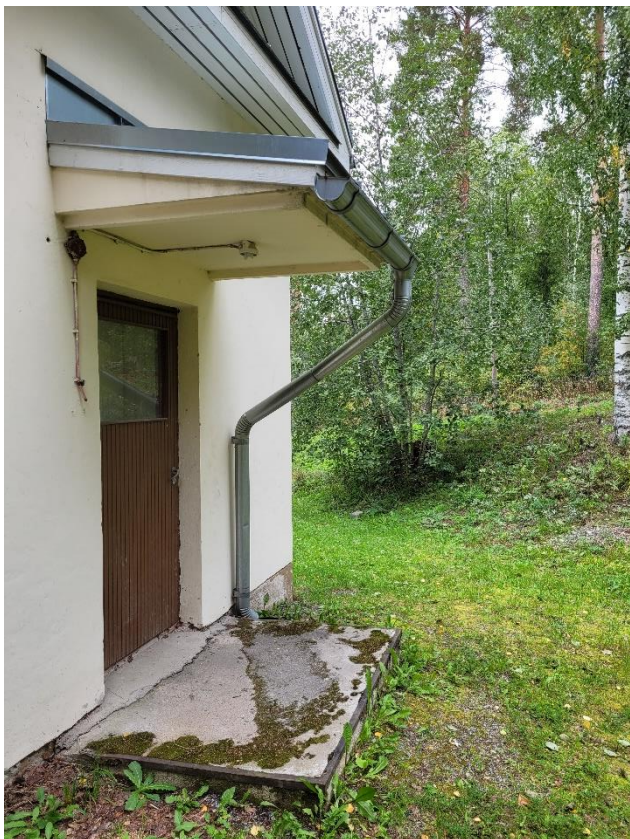
Kuva 7: Takapihan ovi. Laatta rapautunut ja sammaloitunut.

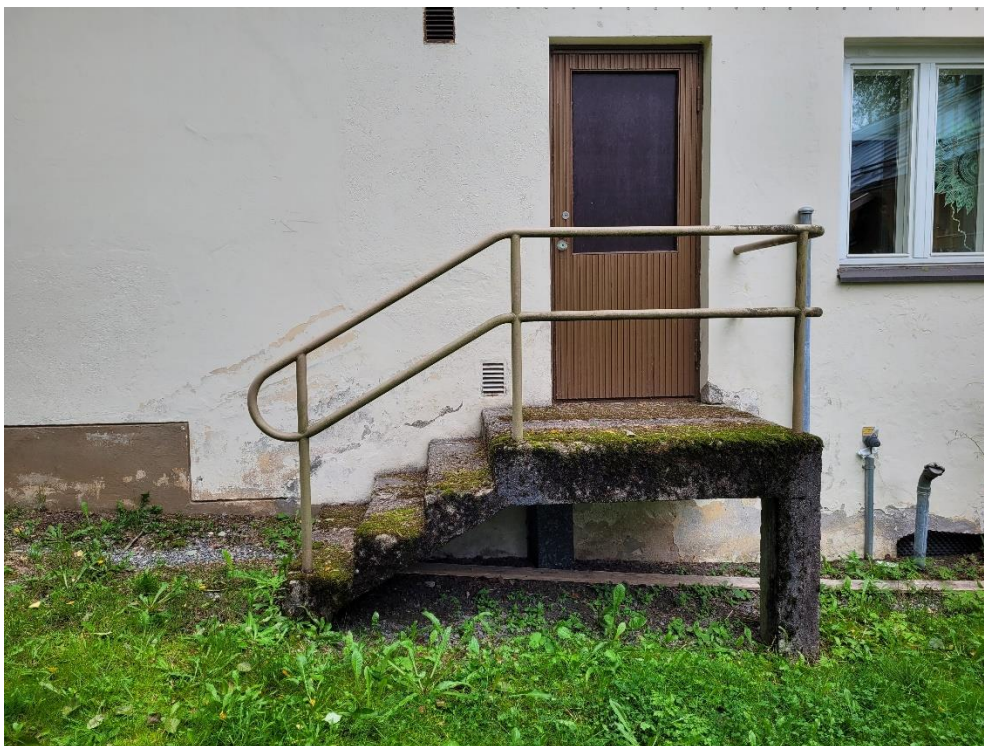
Kuva 8: Takapihan betoniportaavat huonossa kunnossa.

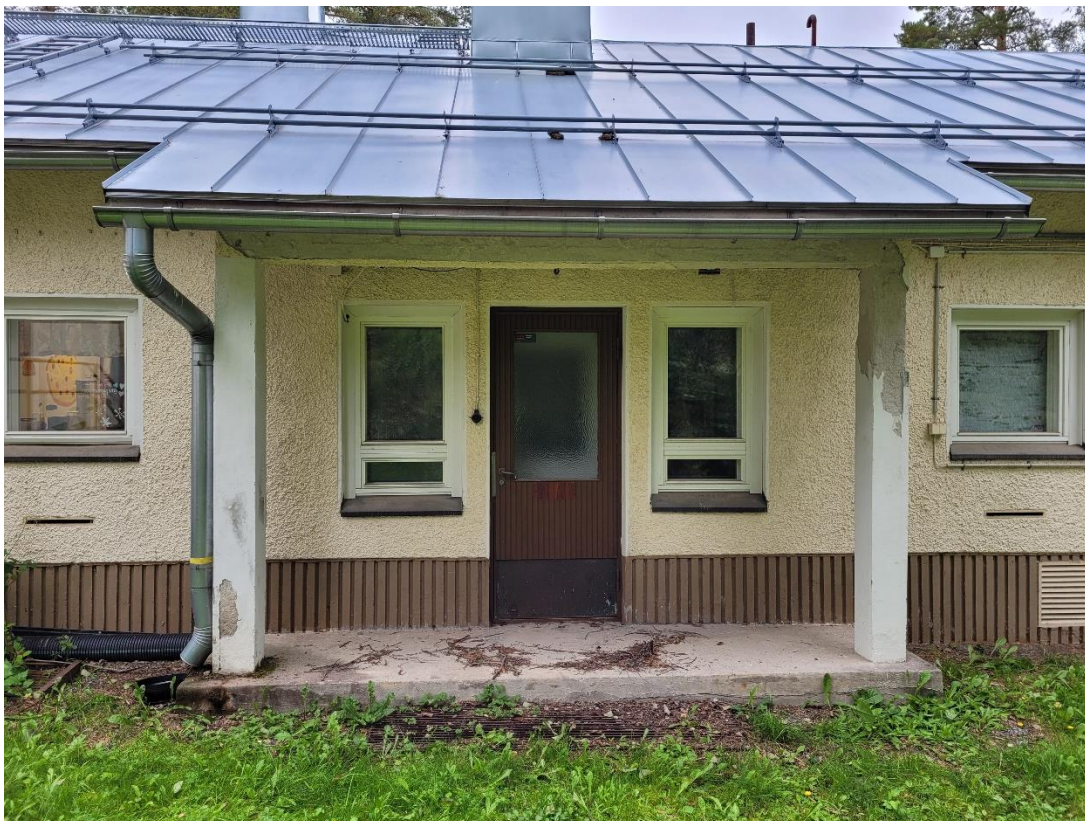
Kuva 9: Takapihan terassin betonirakenteiden kunto huono.

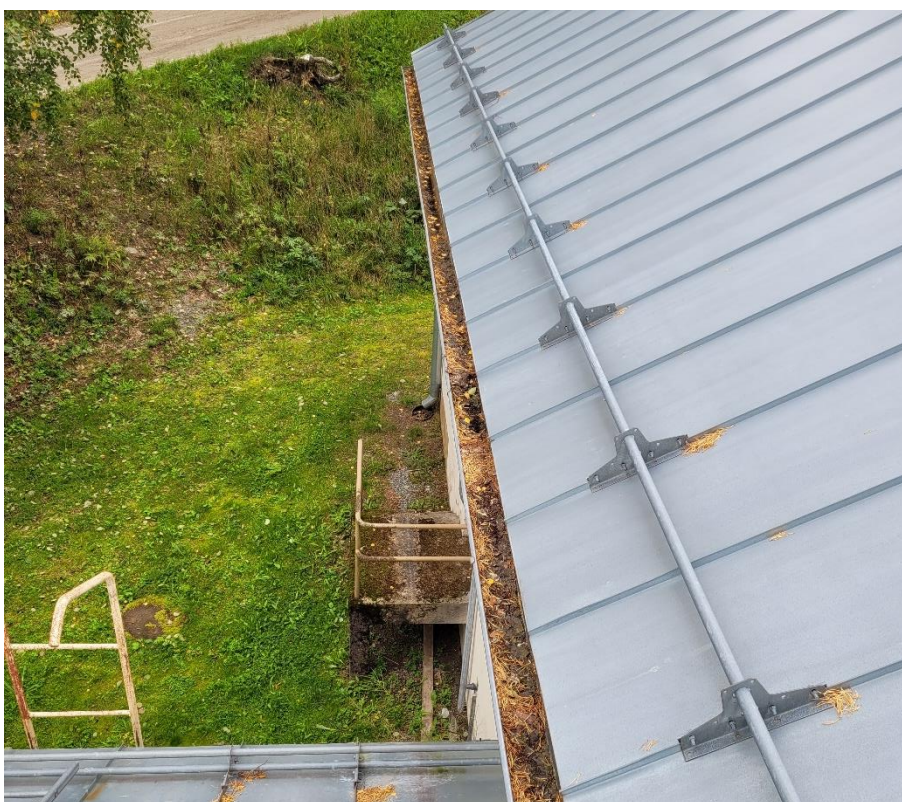
Kuva 10: Rästaskouruissa havunneulasia ja lehtiä

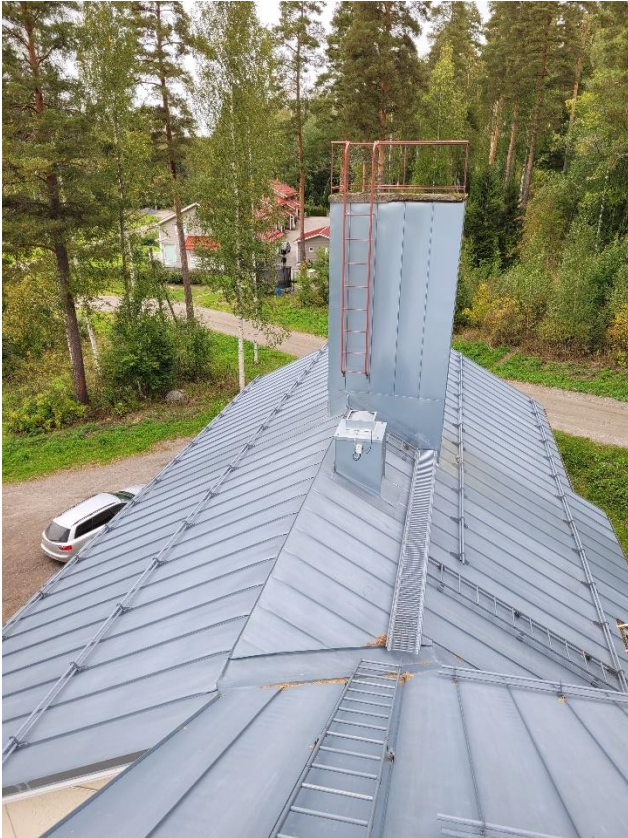
Kuva 11: Vesikatto hyvässä kunnossa

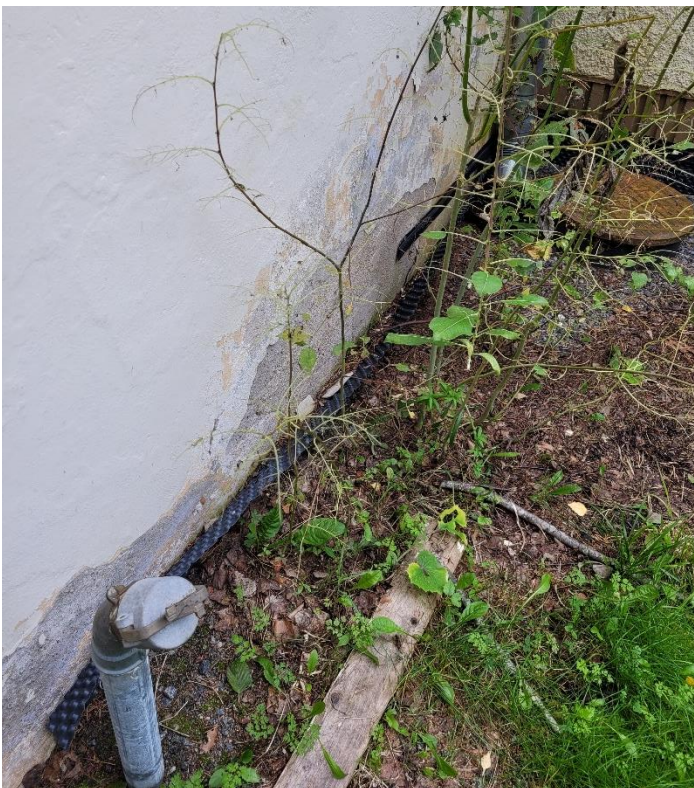
Kuva 12: Patolevyn yläosa irti. Taakse päässyt roskaa.

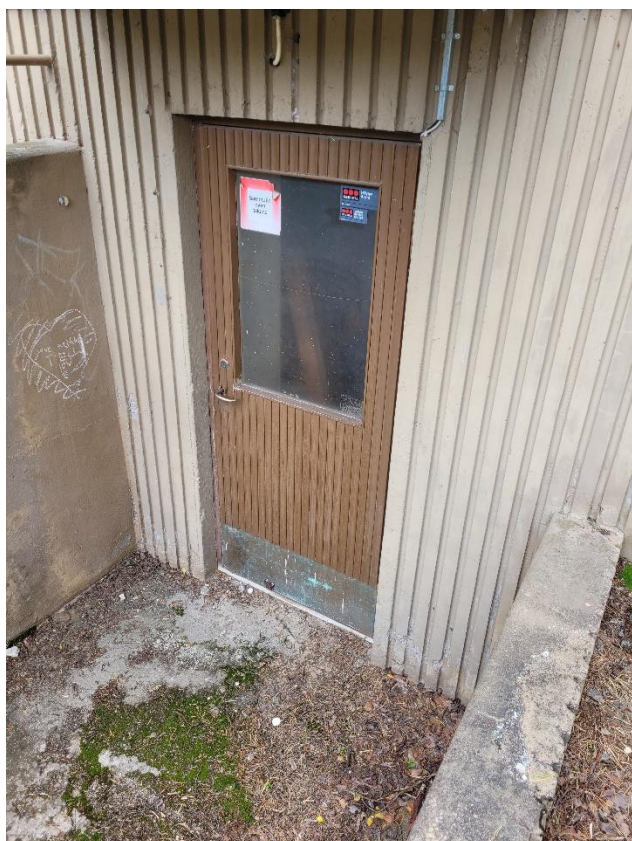
Kuva 13: Ulko-ovet ovat vanhoja

| 1243 Ulko-ovet | <u>Nykytilanne:</u><br>Ulko-ovet puurunkoisia ikkunallisia ovia. Kunto huono.<br><br><u>Korjaussuositukset:</u><br>Ulko-ovien uusiminen 1...5 vuoden sisällä. | 1 |

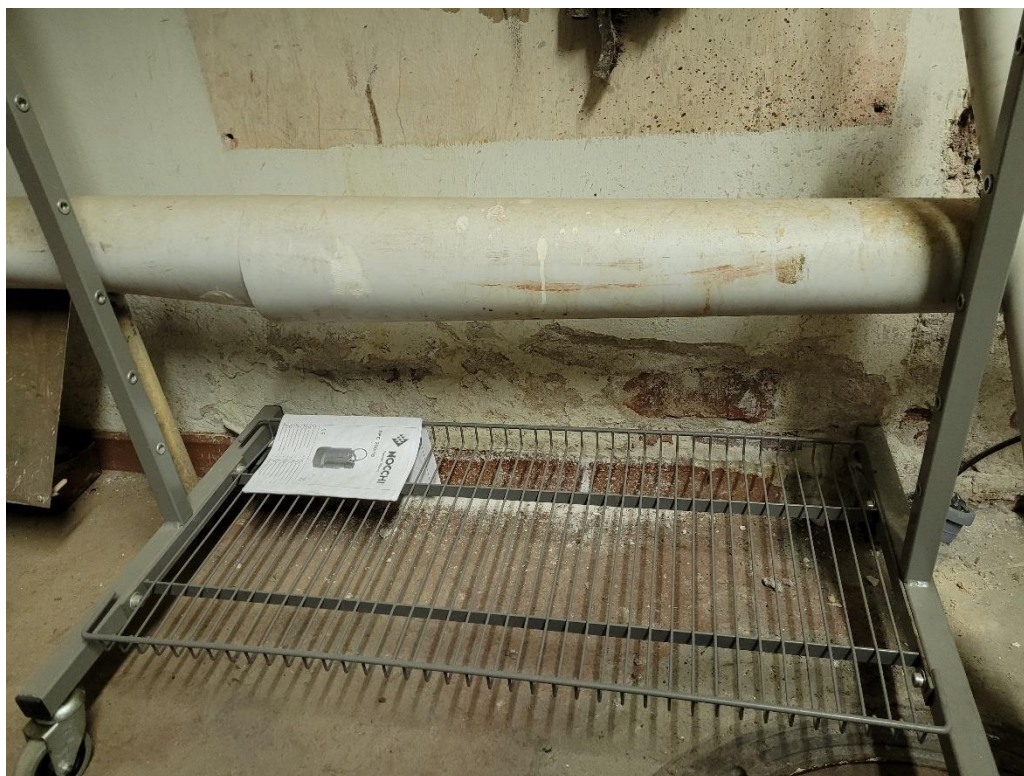
Kuva 14: Kellarin seinän alaosa rapautunut

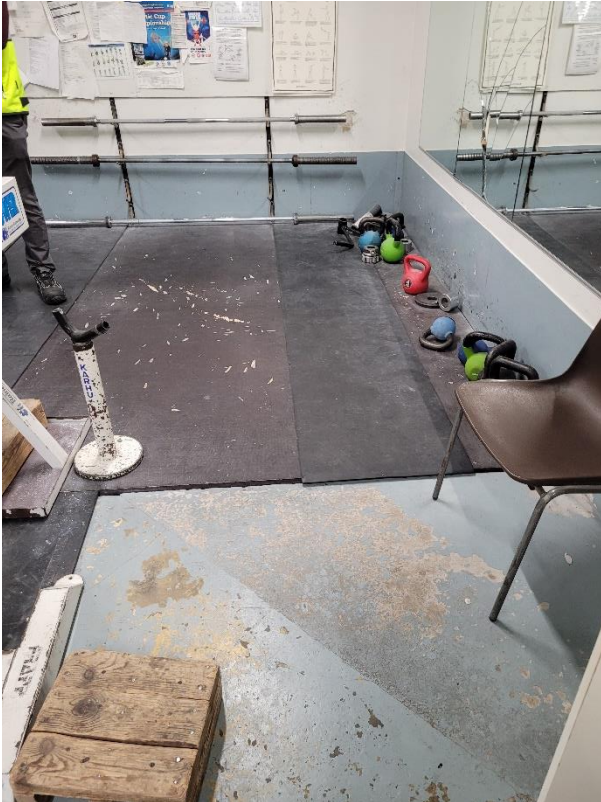
Kuva 15: Kellarin maalatut lattiapinnat huonossa kunnossa

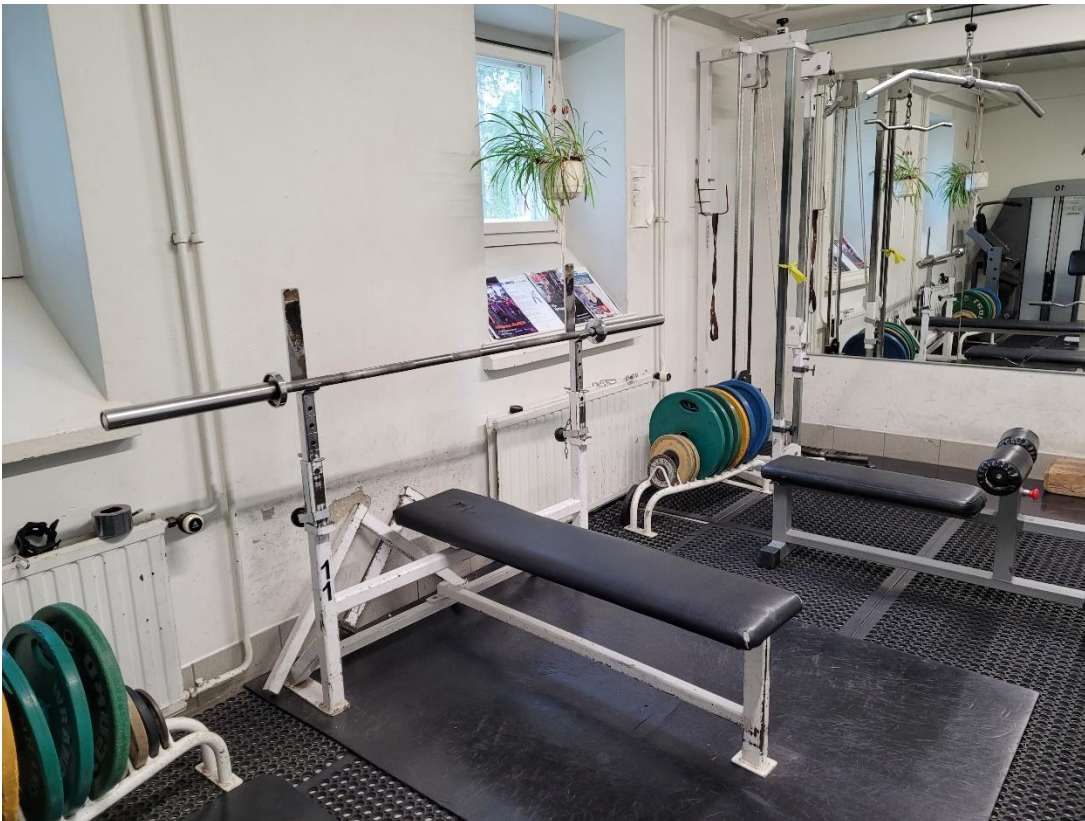
Kuva 16: Kellarin seinissä kolhuja

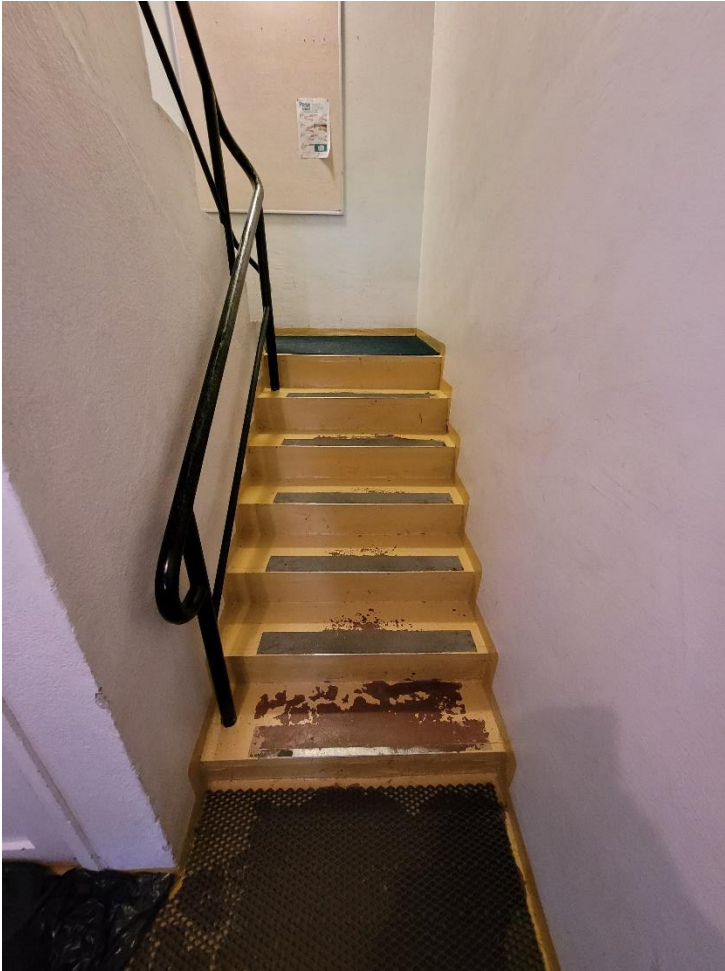
Kuva 17: Portaiden pinta kulunut

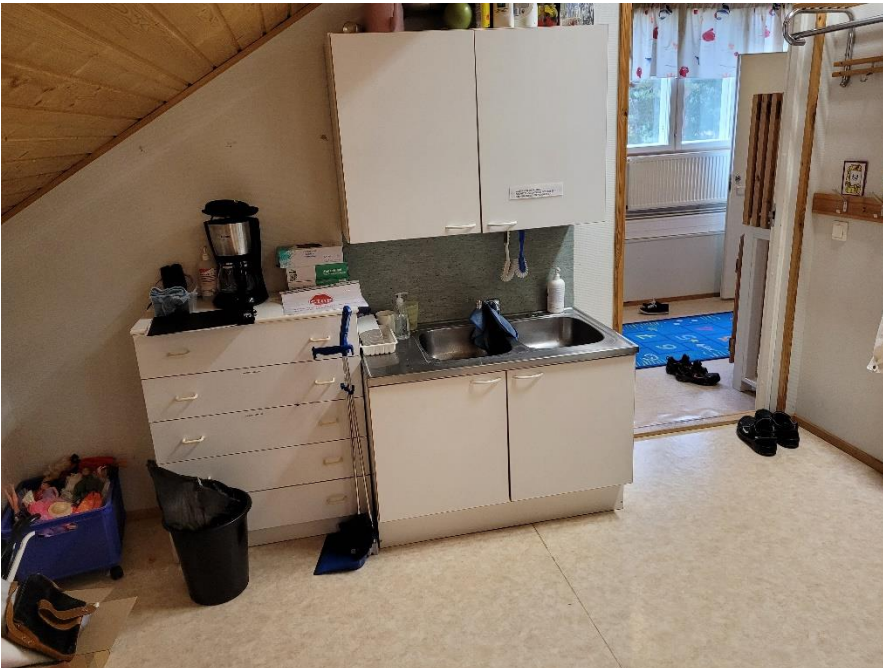
Kuva 18:2. kerroksen lattiamatto paikoitellen irti alustasta. Seinissä jälkiä.

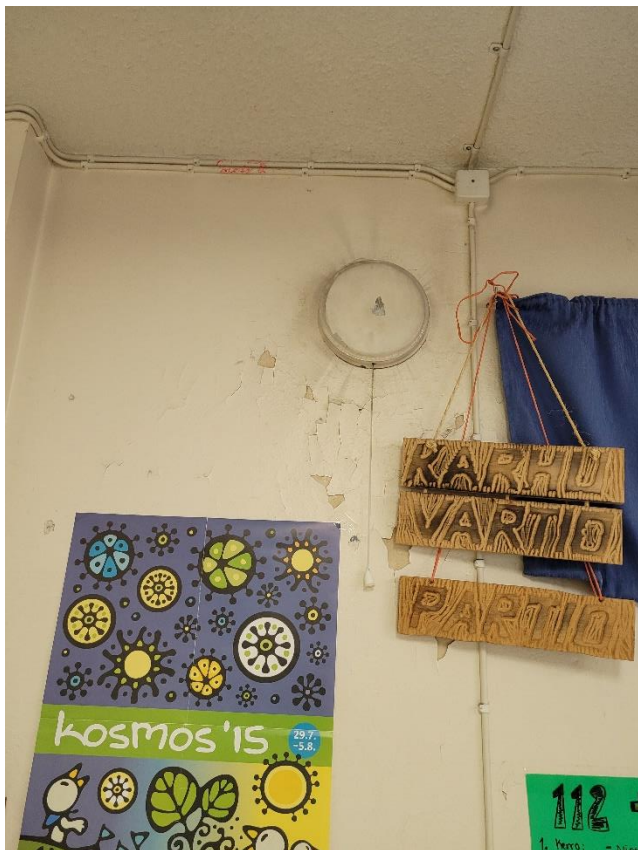
Kuva 19: Kerhuhuoneen ulkoseinässä maalipinta hilseilee

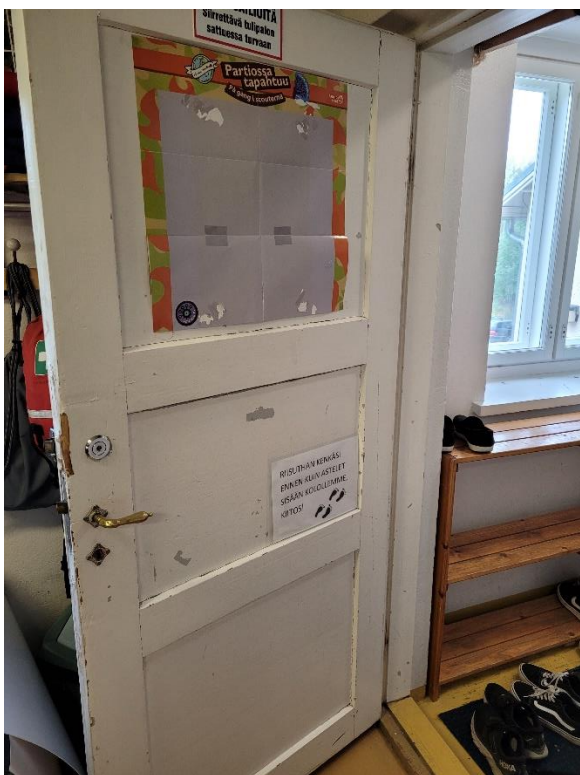
Kuva 20: Osa väliovista huonossa kunnossa

| 1315 Väliovet | <p><u>Nykytilanne:</u><br/>Väliovet olivat pääosin tyydyttävässä kunnossa. Osa ovista oli vaurioitunut.</p> <p><u>Korjaussuositus:</u><br/>Vaurioituneiden ja kuluneiden ovien vaihtaminen uusiin 1...5 vuoden sisällä.<br/>Muiden väliovien huolto 6...10 vuoden sisällä.</p> | 3 |

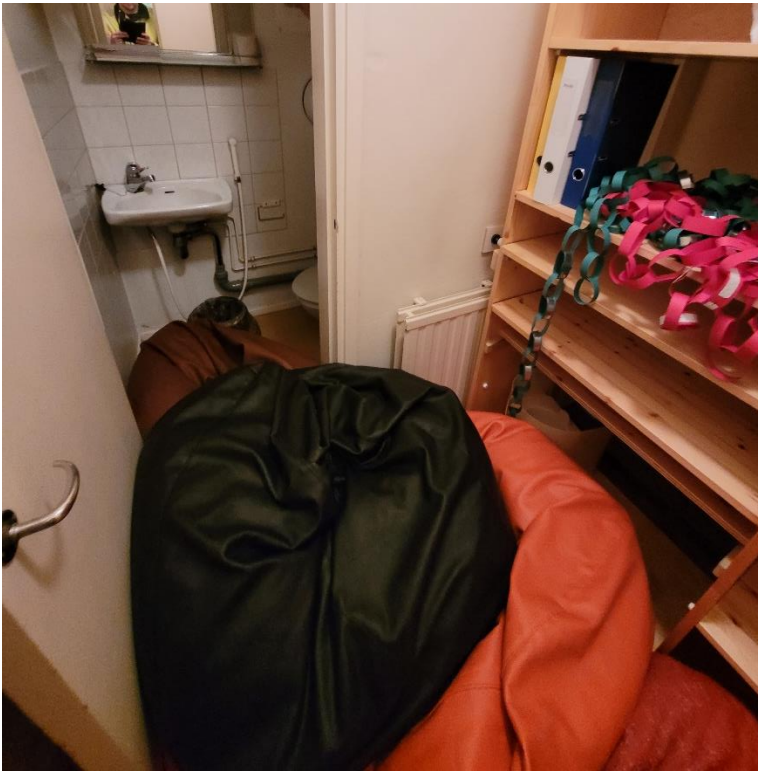
Kuva 21: Eteinen ja wc toimivat varastona

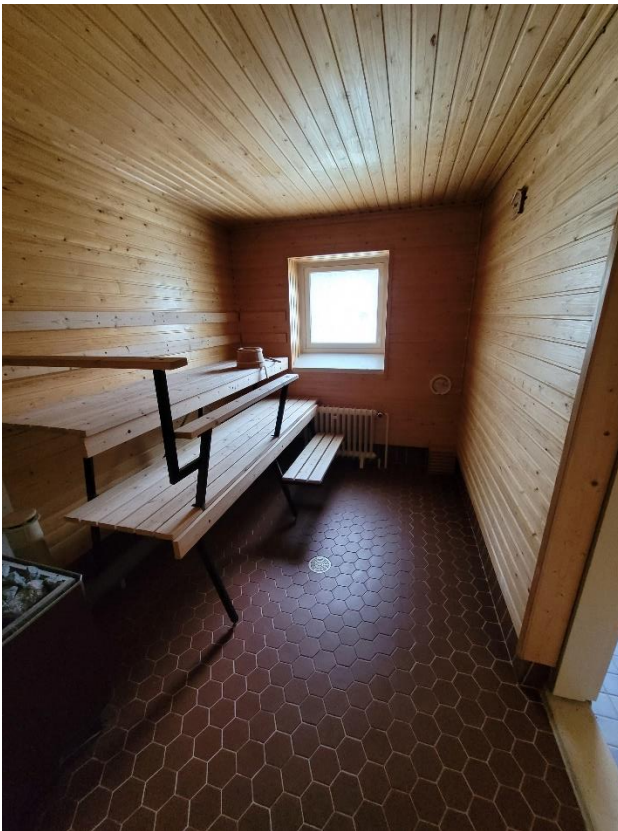
Kuva 22: Sauna. Vedeneriste teknisen käyttöön päässä

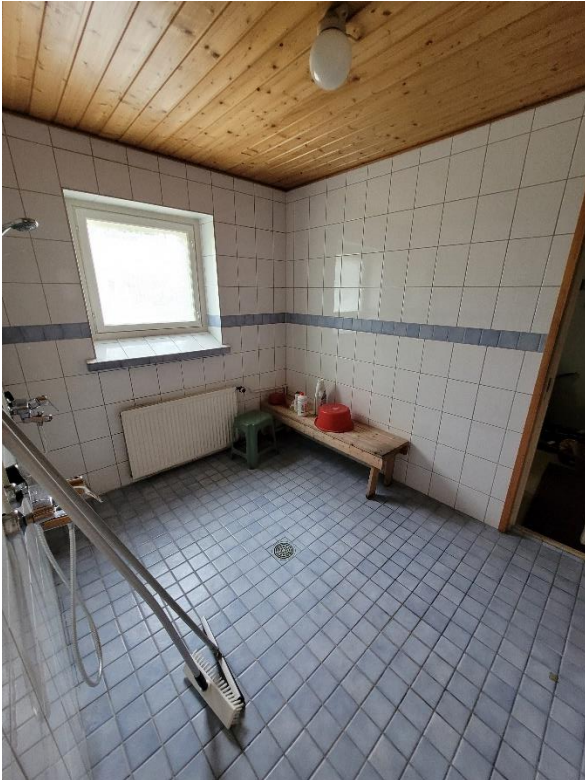
Kuva 23: Pesuhuone. Vedeneriste teknisen käyttöön päässä

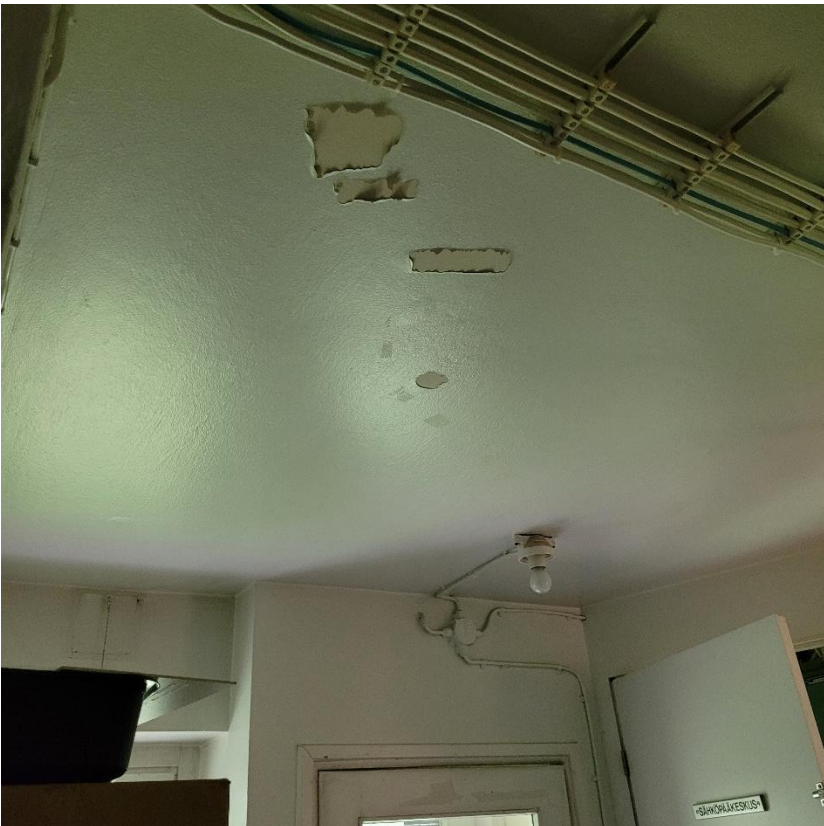
Kuva 24: Katon maalipinta irtoilee

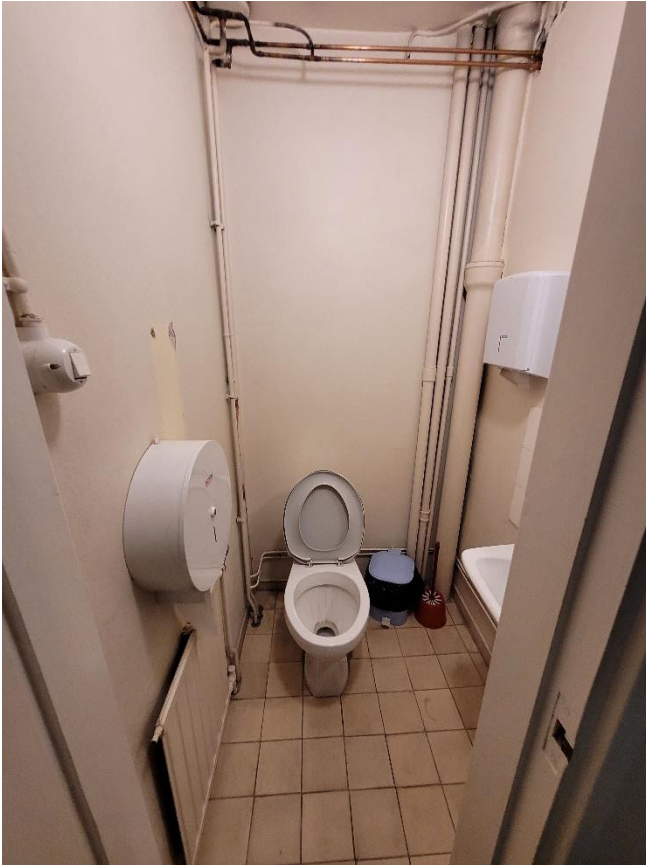
Kuva 25: Wc -tila. Pinnat kuluneet

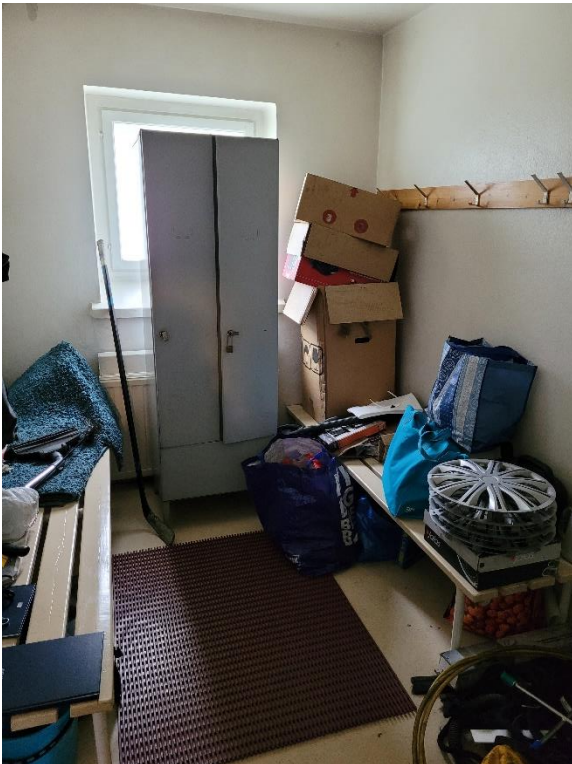
Kuva 26: Pukuhuone toimii varastona. Pinnat kuluneet.

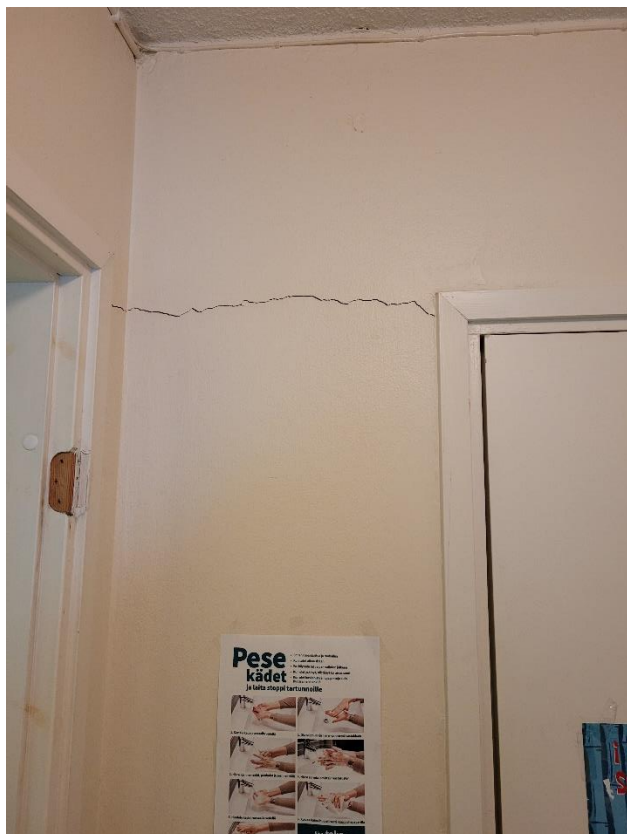
Kuva 27: Väliseinissä paikoitellen halkeamia

| 1311 Väliseinät | <p><u>Nykytilanne:</u><br/>Väliseinät olivat pääosin tasoitettuja tiiliseiniä. Osittain myös levy pintaisia puurunkoseiniä. Tiiliseinissä oli paikoitellen halkeamia.</p> <p><u>Korjaussuositus:</u><br/>Halkeamien ja muiden vaurioiden korjaus pintojen huollon yhteydessä. Kts kohta 1326.</p> | 4 |

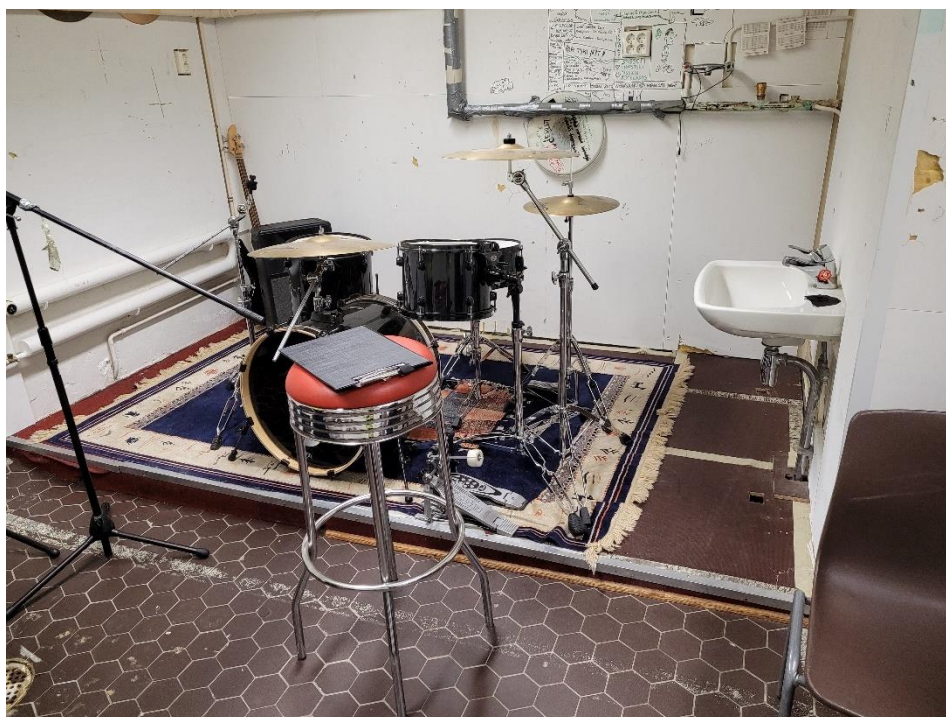
Kuva 28: Kuntoilu- ja kerhotila. Pinnat ovat kuluneet.

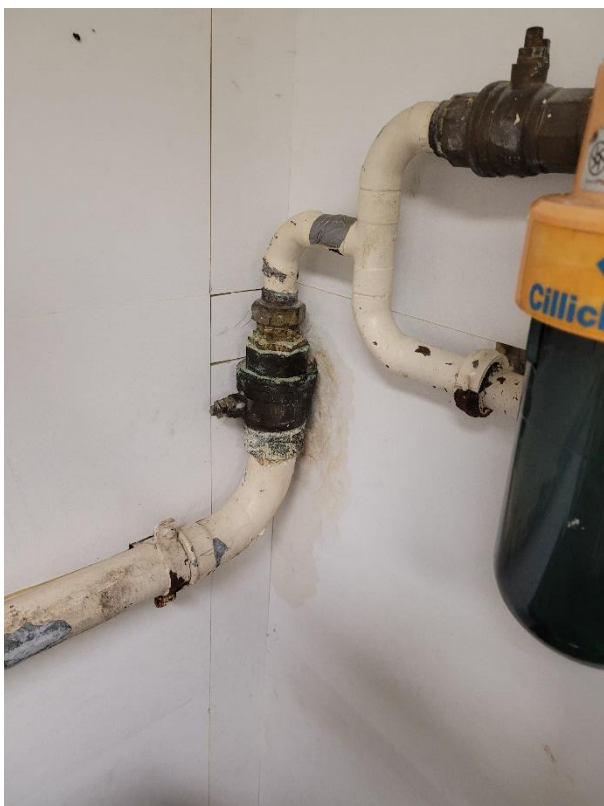
Kuva 30: Kuntoilu- ja kerhotilan seinä märkä putkiliitoksen kohdalta

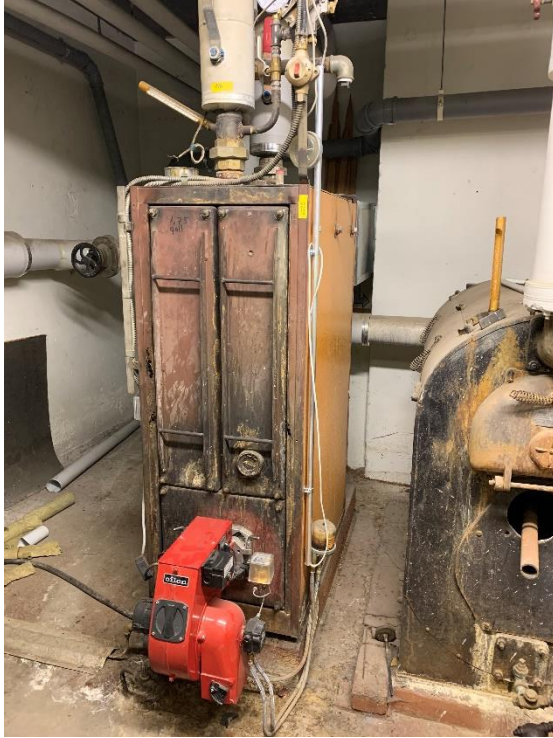
Kuva 1. Rakennuksen lämmönjakohuone sijaitsee pohjakerroksessa ja siellä on vm. 1982 oleva öljykattilalla. Öljypoltin on Oilon Oy:n valmistama vuosimallia 2006.

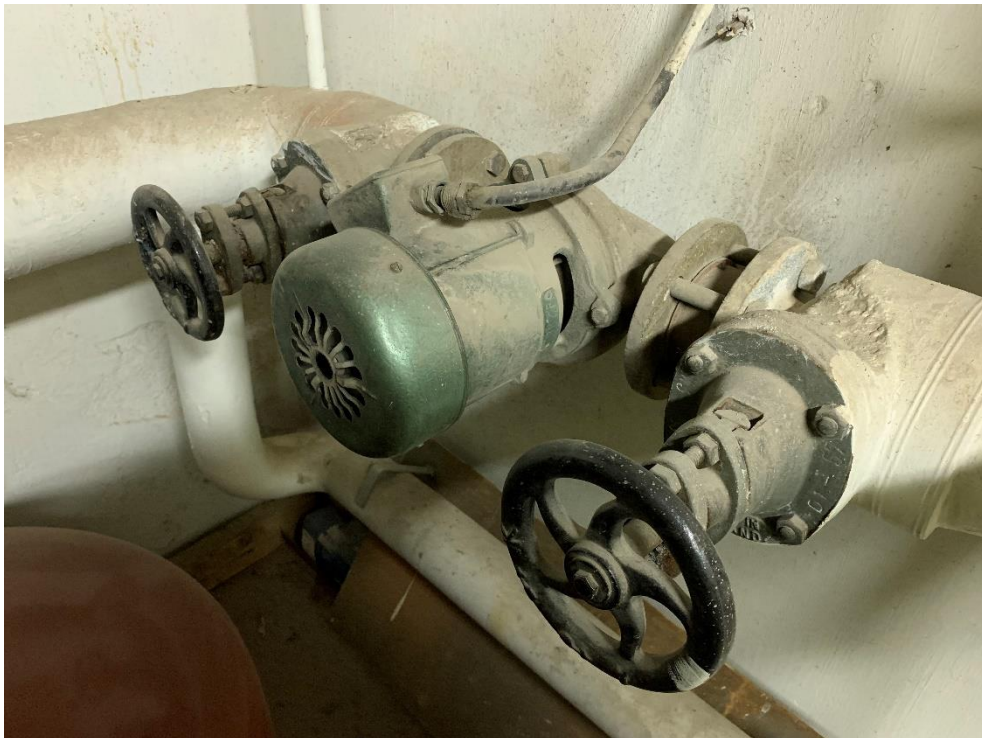
Kuva 2. Pumput ovat vanhoja, mutta niissä ei näy vuotojälkiä ja niiden käyntiäni on tasainen.

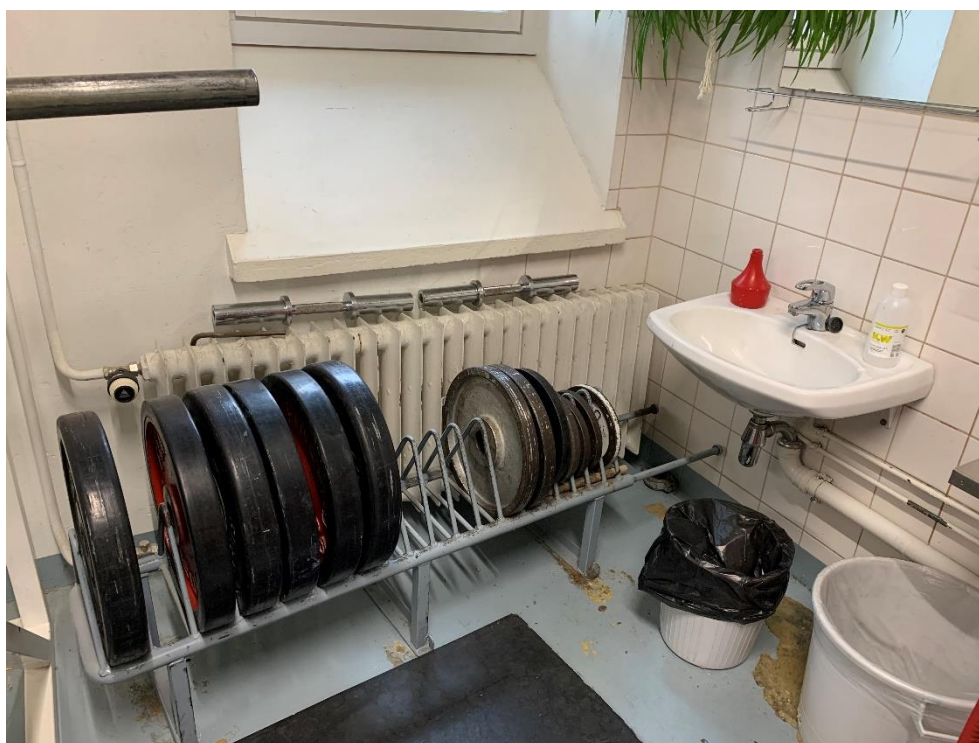
Kuva 4. Kuntosalissa on alkuperäiset ripaputkipatterit

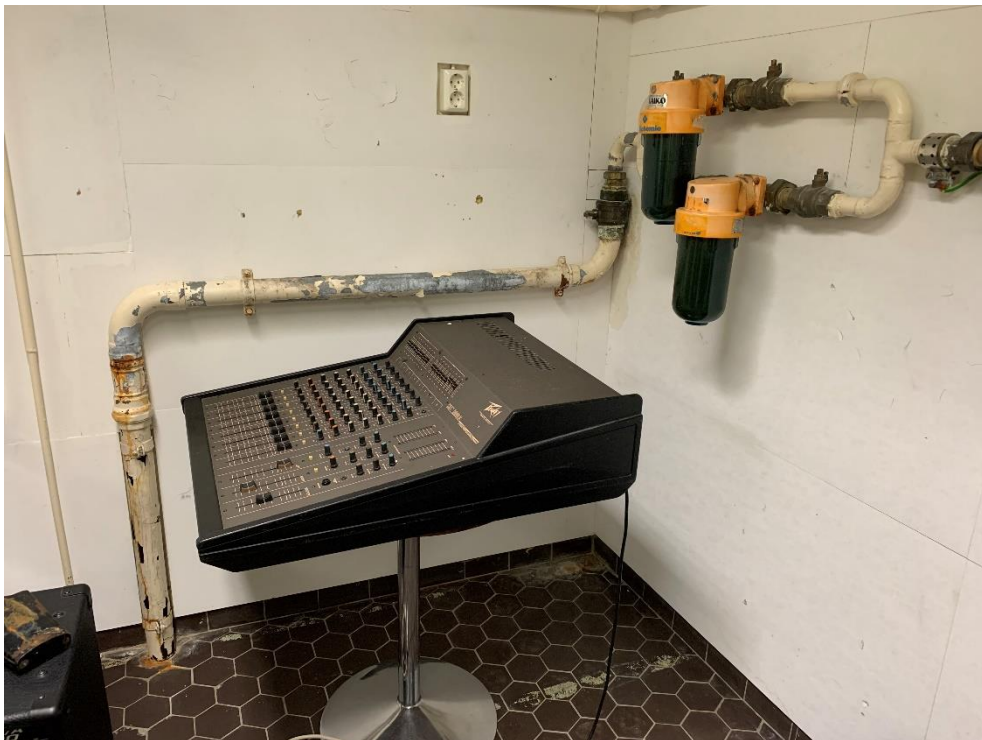
Kuva 6. Päävesimittari sijaitsee kellarikerroksen kerhotilassa. Runkovesilinja on teräsputkea ja se on varustettu lianerottimilla. Putkessa on näkyvillä vuodon jälkiä (KL 1).

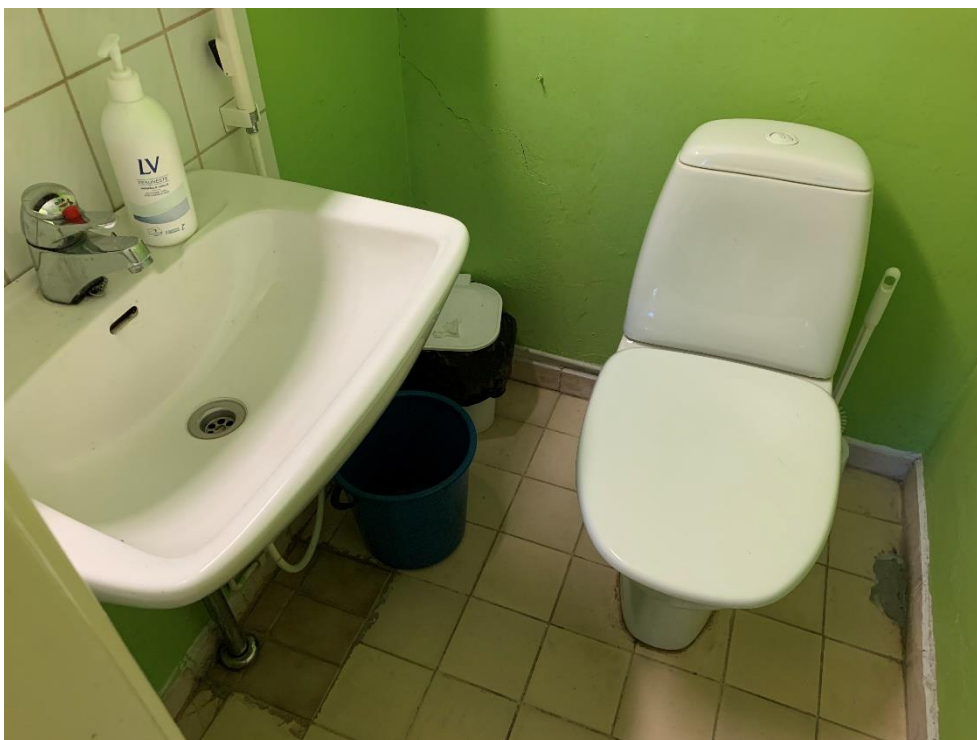
Kuva 8. Vesi- ja viemärikalusteet ovat eri ajankohtina uusittuja. Kalusteet ovat pääosin tyydyttävässä kunnossa ja kalusteiden laajamittaiseen uusimiseen ei ole tarvetta

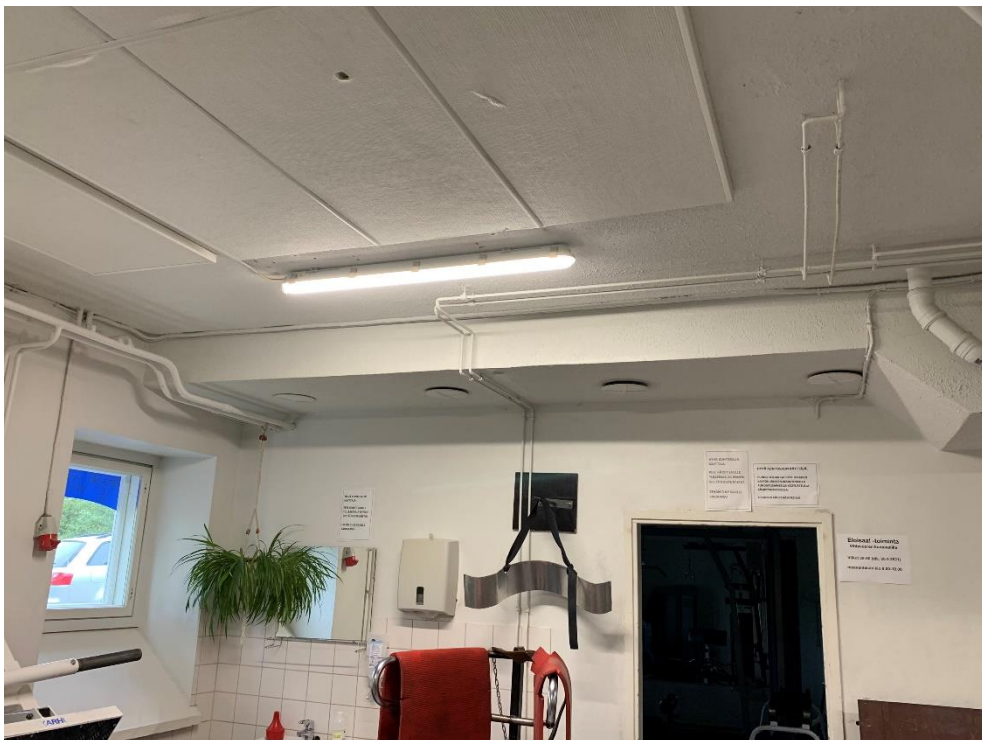
Kuva 10. Kiinteistössä on alkuperäisiä ilmanvaihtokanavia, jotka ovat muurattuja hormoneja, uudet ilmanvaihtokanavat ovat sinkittyjä kierresaumakanavia.
