## VIHTAVUOREN NUORISOTALO

LAUKAAN KUNTA

### KIINTEISTÖN KUNTOARVIO

20414298-001

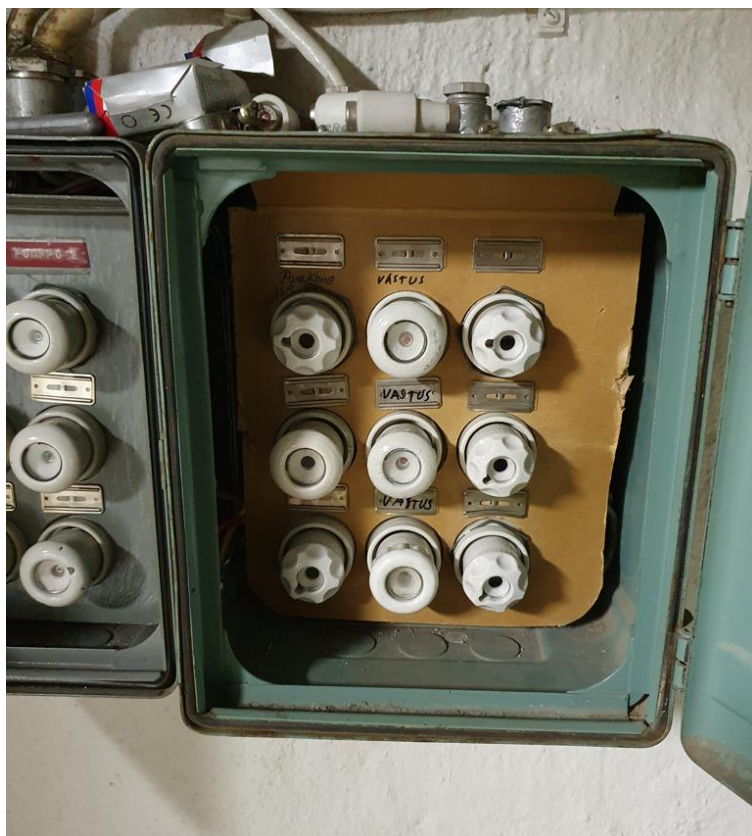
Kuva 1: Lämmönjakohuoneen vanha keskus. Elinkaarensa lopussa.

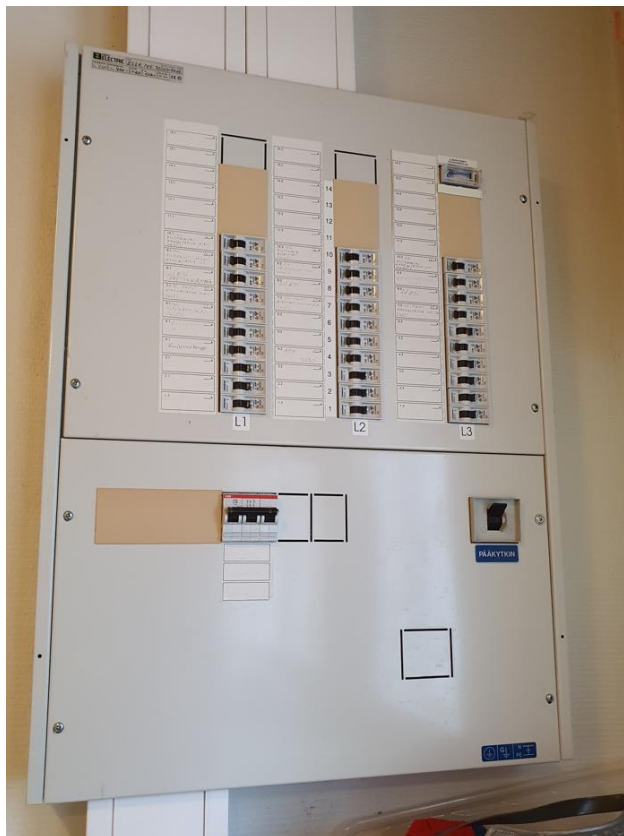
Kuva 3: Yläkerran ryhmäkeskus -97 vuodelta. Vikavirtasuojasta ei ole. Merkinnän ovat kuluneet.

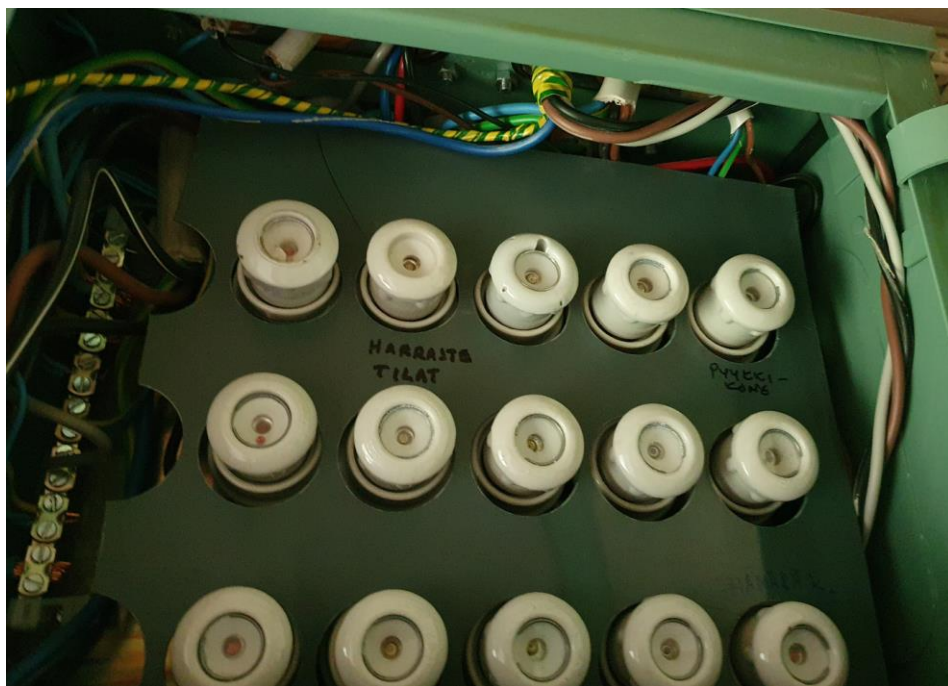
Kuva 4: Pääkeskuksen lähtöjä. Kosketussuojaus on puutteellinen.

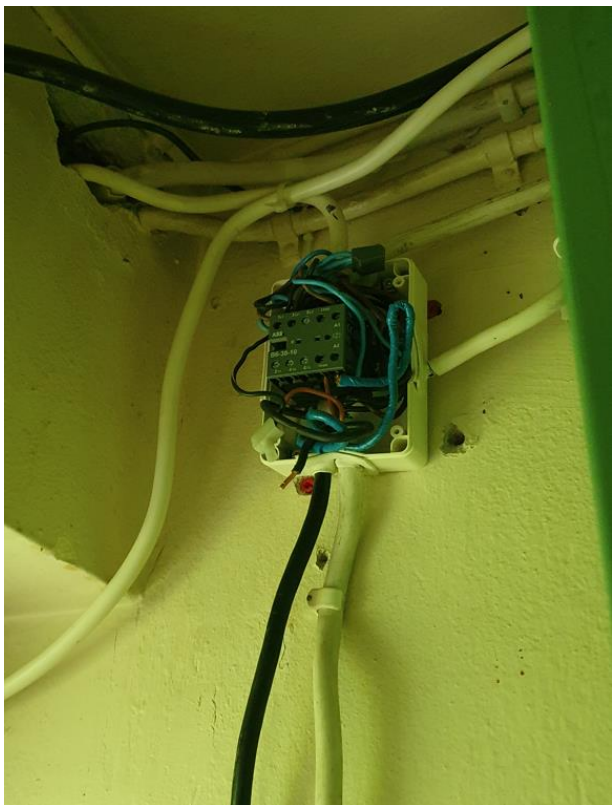
Kuva 5: Pääkeskustilan sähkökoje, kansi puuttuu. Jännitteelliset osat esillä.

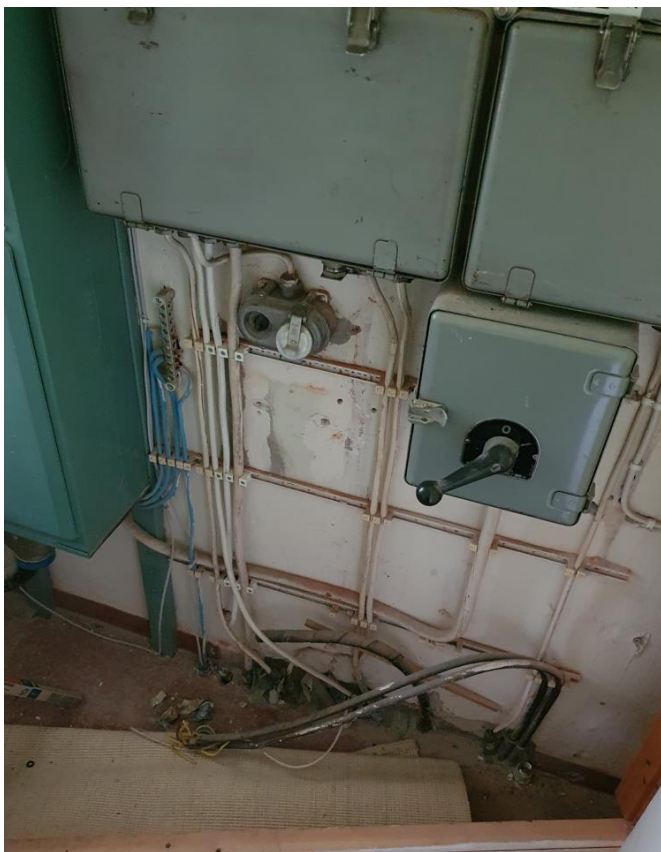
Kuva 6: Pääkeskustilassa vanhoja purkamattomia asennuksia.

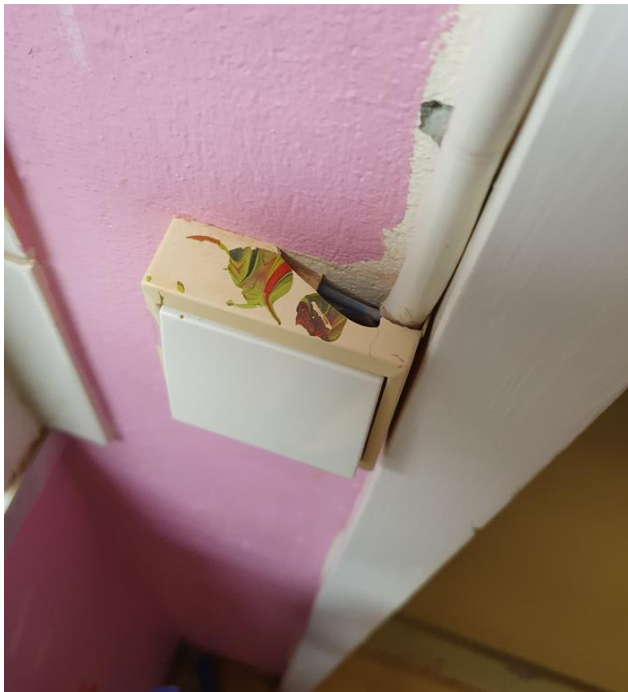
Kuva 7: Keittiön rikkiäinen valokytkin

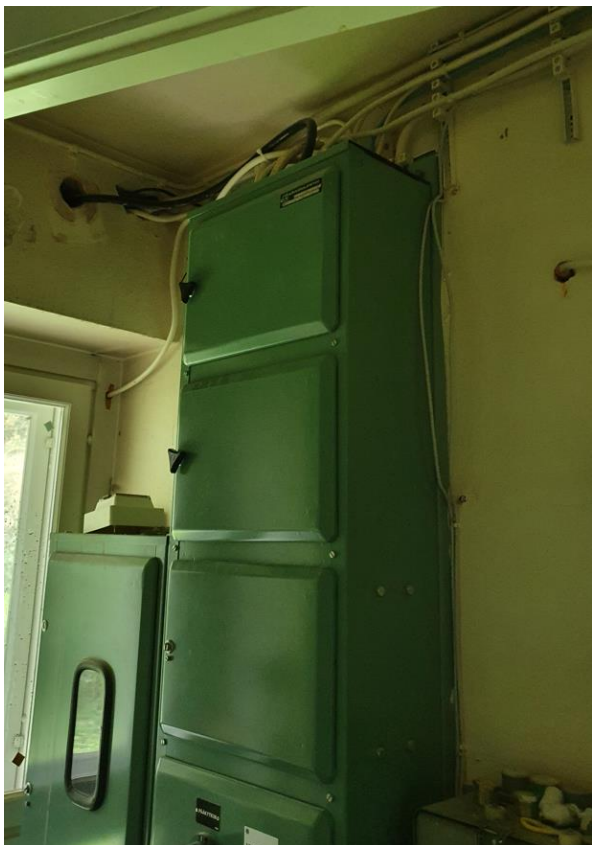
*Kuva 9 Vanha pääkeskus. Elinkaarensa lopussa.*

| | <p>vanha ja sen elinkaari on lopussa. Liittymäkaapeli on maakaapeli.</p> <p><u>Korjaussuositus</u><br/>Pääkeskus tulisi uusaa.</p> | |
