LAUKAAN KUNTA

# KUHANIEMEN KOULU

## ASBESTI- JA HAITTA-AINEKARTOITUS

30.01.2019

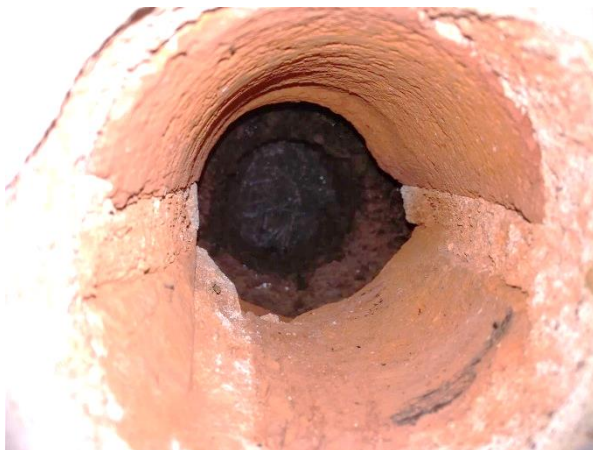
**AS2: Maanpaineseinät, piki / bitumi (sirotteena)**

Rakennuksen kellarikerroksessa maanpaineseinien osalla todettiin rakenneavausten yhteydessä paikoitellen pikisivelykerroksen lisäksi bitumihuopakkerros. Bitumihuovan pinnan sirotteessa on havaittu materiaalinäyteanalyysissä asbestia. Vastaava bitumihuopakkerros todettiin myös alkuperäisenä aluskatteena vesikatolla käytetyssä bitumihuovassa.

Kuva 1: Maanpaineseinän rakenteessa bitumihuopa, joka sisältää asbestia.

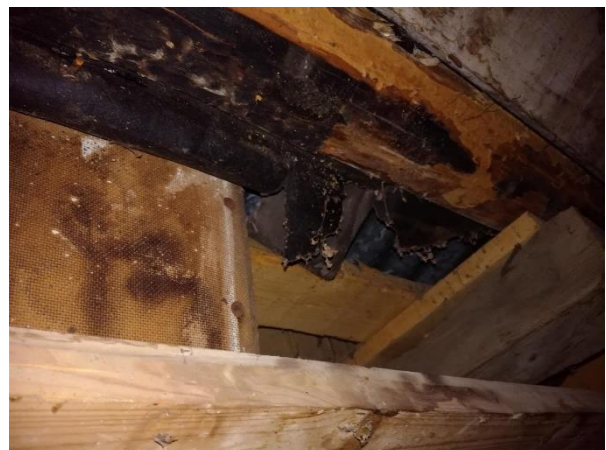
**AS8: Vesikatto, vanha bitumivesikate (sirotteena)**

Kuva 2: Alkuperäisenä vesikaton aluskatteena käytetty bitumihuopa sisältää asbestia.

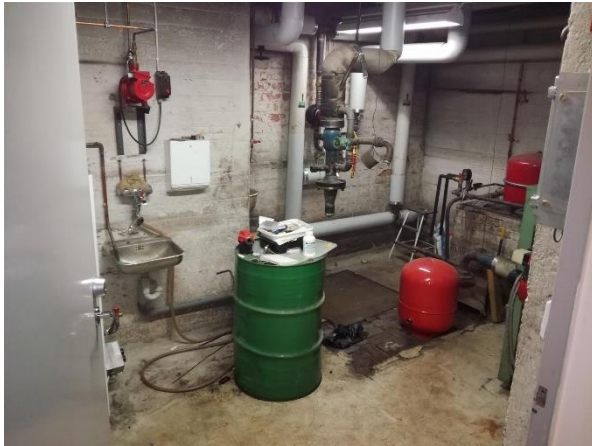
**AS6: Pannuhuone, katto- ja seinäpinnoitteet**

Pannuhuoneen katto- ja seinäpinnoitteesta kerätyssä materiaalinäytteessä on todettu näytteen analyysivastauksen mukaisesti asbestia.

Kuva 3: Pannuhuoneen katto- ja seinäpinnoitteesta on todettu asbestia.

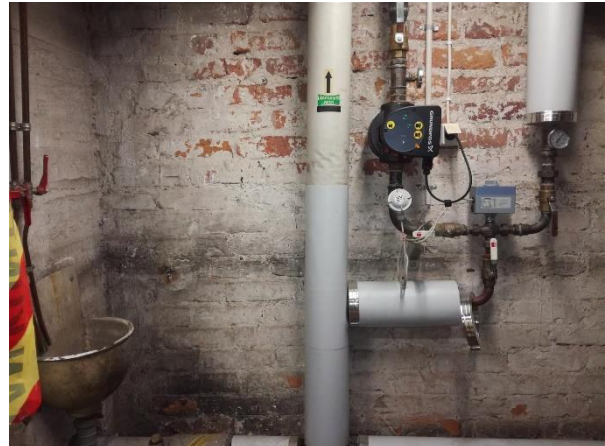
Kuva 4: Pannuhuoneen pinnoitteena katossa ja seinissä on tasoiteslammaus.

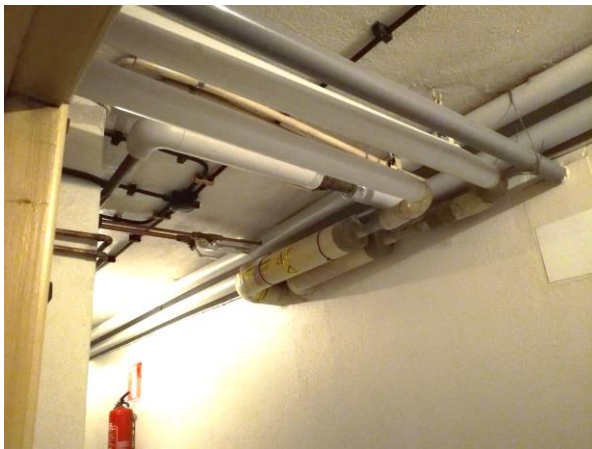
Rakennuksen kellarikerroksessa osassa pinta-asennetuista putkistoista todettiin asbestia sisältävä eristekerros. Osassa tiloja asbestia sisältävässä pinnoitteessa on todettavissa vaurioita. Rikkoutuneet eristeet tulee pinnoittaa asbestialtistumisvaaran ehkäisemiseksi, ellei eristeitä poisteta. Työ tulee suorittaa asbestilainsäädännön mukaisesti.

Kuva 5: Kellarikerroksessa osassa pinta-asennetuissa putkistoissa eristeenä asbestia sisältävä materiaali.

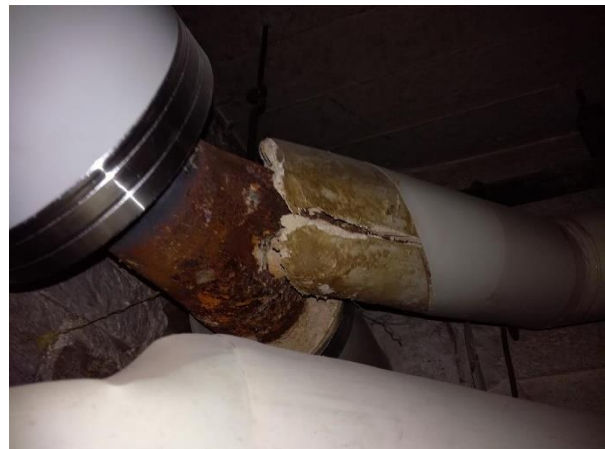
Kuva 6: Pannuhuoneessa asbestia sisältävä eriste pinnoittamatta.

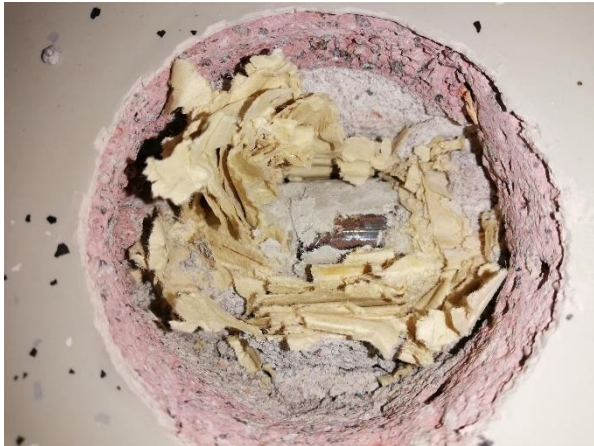
Rakennuksen välipohjissa rakenneavausten yhteydessä havaittujen vesiputkistojen eristeissä havaittiin asbestia sisältävä eristekerros. Rakenteissa olevat vesiputkistojen eristeet sisältävät tutkimusten mukaisesti asbestia.

Kuva 7: Asbestieristeinen lämmitysputkisto välipohjarakenteessa.

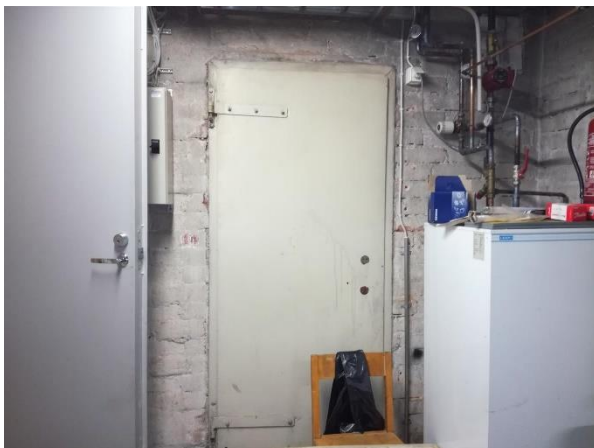
Kellarikerroksen lämmönjakohuoneessa on palo-ovi. Palo-oven rakenteista on todettavissa asbestia sisältävä eristekerros, joten ovi on purettaessa käsiteltävä asbestia sisältävänä materiaaleina.

Kuva 8: Pannuhuoneessa käytöstä poistettu palo-ovi sisältää asbestia.

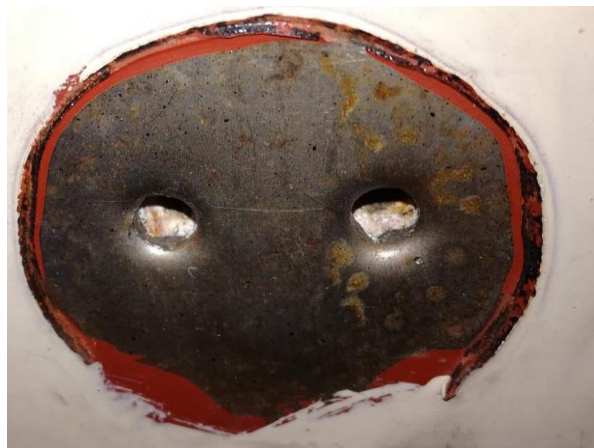
Kuva 9: Oven rakenteista on todettavissa asbestieristys.

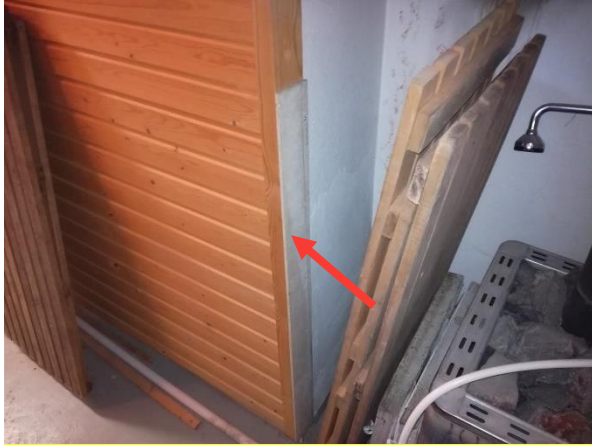
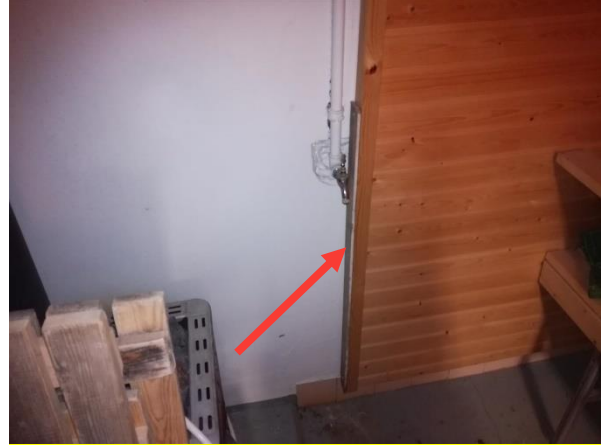
Saunassa seinäpaneloinnin päällä on asennettuna vähäinen määrä kuitusementtilevyä. Levytyksen ikä ei ole tiedossa, joten suosituksena on käsitellä materiaali mahdollisten toimenpiteiden yhteydessä asbestia sisältävänä materiaalina. Materiaalinäytettä ei kerätty levymäärän vähäisyyden vuoksi.

Kuva 10: Saunan seinässä vähäinen määrä kuitusementtilevyä.

Kuva 11: Saunan seinässä vähäinen määrä kuitusementtilevyä.

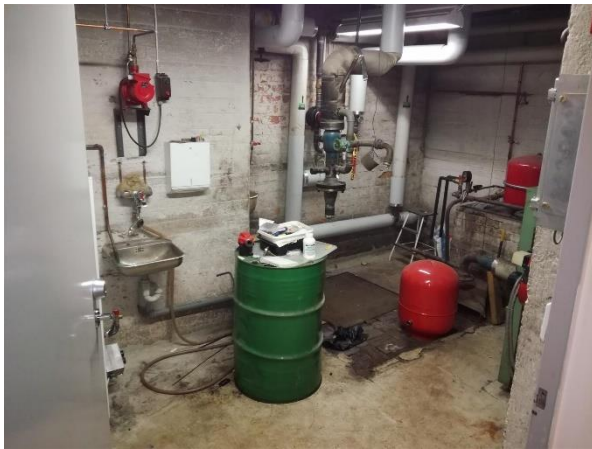
Rakennuksen kellarikerroksessa, pannuhuoneessa alapohjarakenteissa todettiin todennäköisesti asbestia sisältävä paloeristys tiililadonnan alla. Materiaali tulee käsitellä asbestia sisältävänä materiaalina.

Kuva 12: Poistetun lämmityslaitteen kohdalla tiililadonnan alla vaalea, todennäköisesti asbestia sisältävä materiaalikerroks.

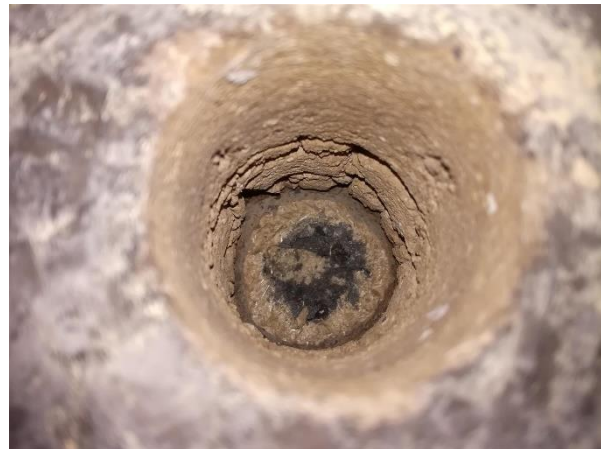
Kuva 13: Lattian tiililadonnan alla todennäköisesti asbestia sisältävä eristekerros.

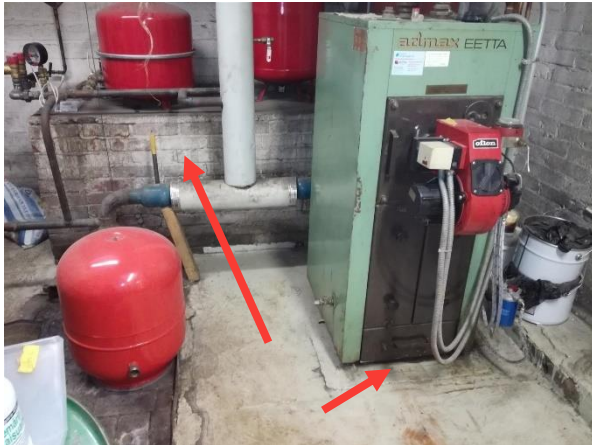
Kuva 14: Asbestia sisältävää paloeristettä on mahdollisesti käytetty myös palohormikanavien vaakavetojen rakenteissa sekä uusittujen lämmityslaitteiden kohdalla alapohjassa.

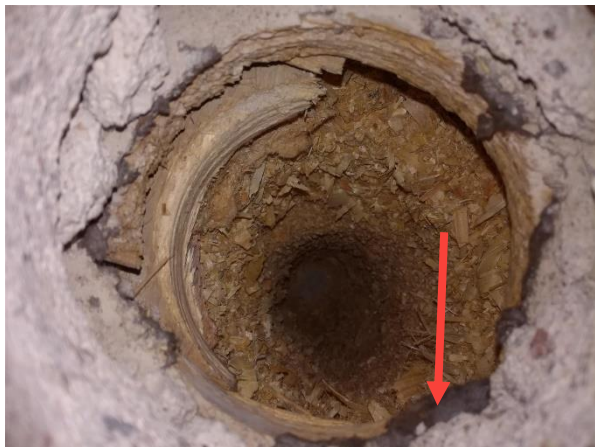
**PAH1: Ylä- ja alapohjarakenteet, tervapaperi**

Suoritettujen tutkimusten perusteella rakenteisiin on asennettuna tervapaperikerros, jossa PAH-yhdisteiden kokonaispitoisuus ylittää vaaralliselle jätteelle asetetun ohjearvon. Materiaaliin kohdistuvat toimenpiteet tulee suorittaa osastointimenetelmin henkilökohtaisesta suojautumisesta huolehtien.

Kuva 15: Yläpohjarakenteessa palopermannon ja laudoituksen rajapinnassa PAH-yhdisteitä sisältävä tervapaperi.

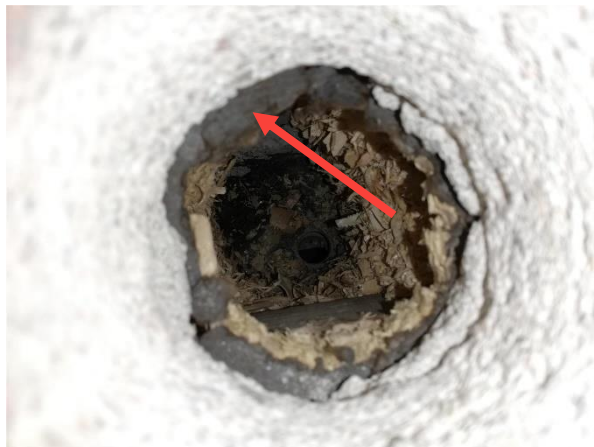
Kuva 16: 1. kerroksessa alapohjarakenteessa PAH-yhdisteitä sisältävä tervapaperi.

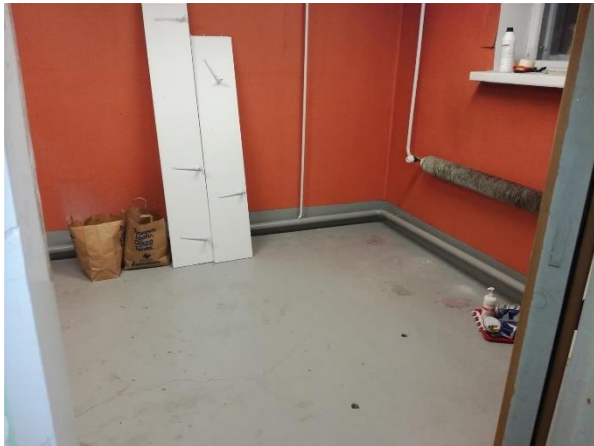
Kuva 17: Pesuhuoneessa lattiamaalit eivät sisällä PCB-yhdisteitä.

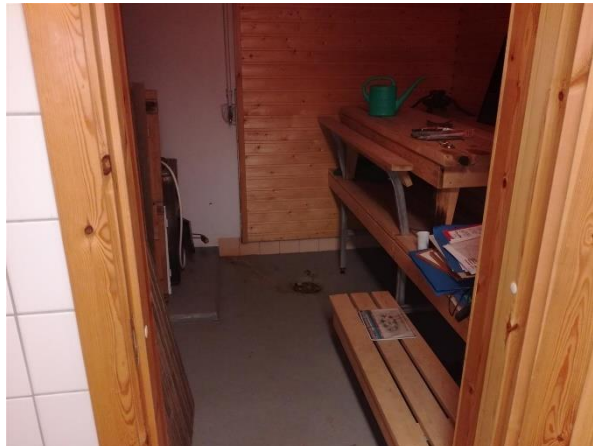
Kuva 18: Saunan lattiamaalit eivät sisällä PCB-yhdisteitä.

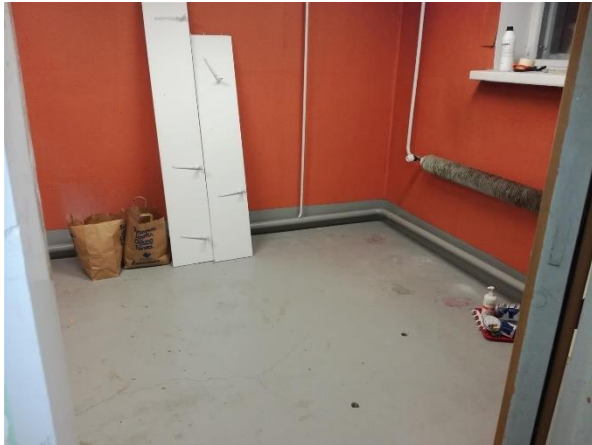
Kuva 19: Pesuhuoneessa lattiamaalit eivät sisällä lyijyä.

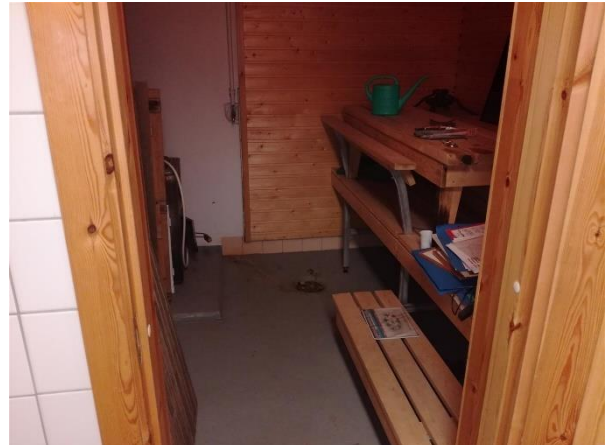
Kuva 20: Saunan lattiamaalit eivät sisällä lyijyä.

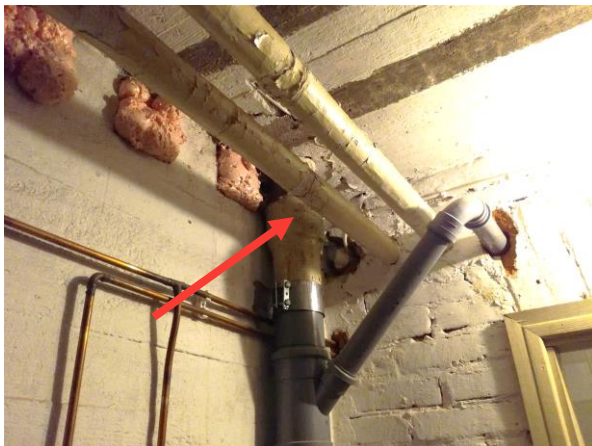
Rakennuksessa osa viemäriputkistoista on valurautaa. Valurautaisten viemäriputkien liitoksissa on käytetty lyijyä sisältävää tiivistemateriaalia. Purkutöiden yhteydessä havaittavien viemäriputkistojen purkutöitä suoritetaan työterveysviranomaisten / paikallisen ympäristökeskuksen antamien ohjeiden mukaisesti. Lyijy tulee huomioida viemäriputkistoja purettaessa ja lyijypitoinen purkujäte on käsiteltävä ja hävitettävä vaarallisena jätteenä.

Kuva 21: Välipohjan läpi kellariin tuleva viemä-rönti valurautaa

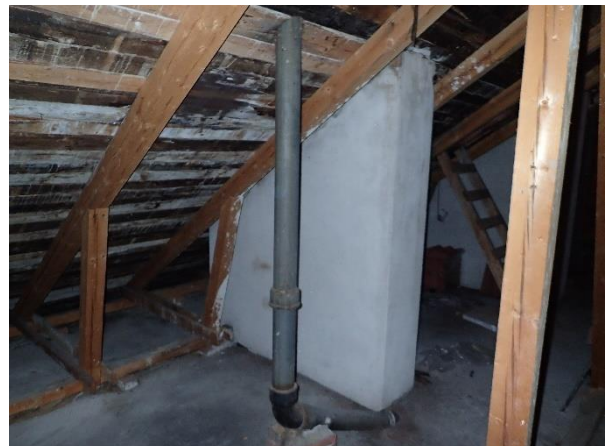
Kuva 22: Ullakolla viemärin tuuletusputki valu-rautaa.

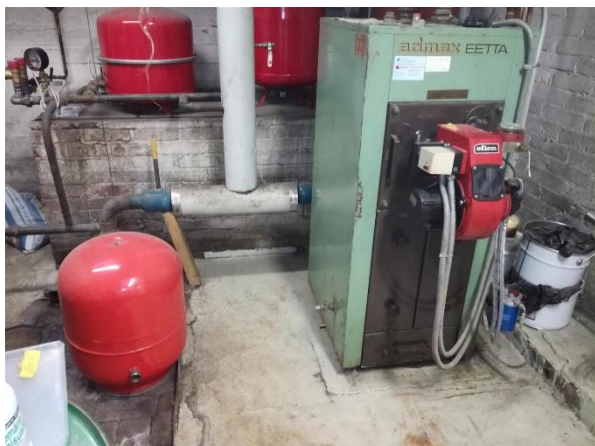
Rakennuksen lämmöntuotto on toteutettu öljylämmityksellä. Pannuhuoneen lattiasta ei kerätty materiaalinäytteitä öljyhiilivetyanalyysiin. Mahdollisten toimenpiteiden yhteydessä pannuhuoneen lattian pin-tabetoni- ja tiililadontarakenteet ovat suositeltavaa erillislajitella ja käsitellä öljyhiilivetyjä sisältävänä materiaalina.

Kuva 23: Pannuhuoneen lattiabetoni on suositeltavaa käsitellä öljyhiilivetyjä sisältävänä materiaalina.
