LAUKAAN KUNTA

# KUHANIEMEN KOULU

## KOSTEUS- JA SISÄILMATEKNINEN KUNTOTUTKIMUS

12.02.2019

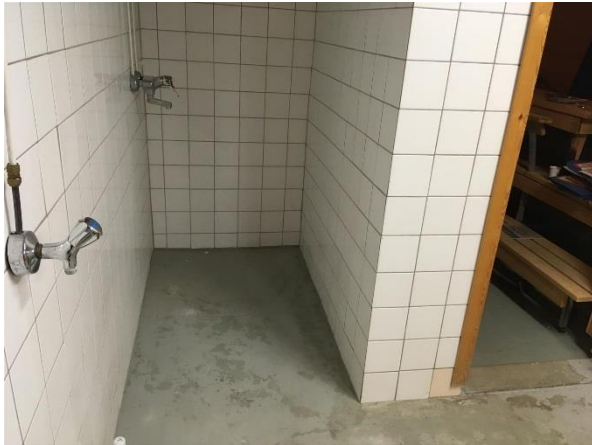
Kuva 2: Pesuhuoneen lattiapinnoilla esiintyi kosteuspoikkeamia.

Kellarikerroksen lattiapinnoilla esiintyi paikoin kosteuspoikkeamia, mikä viittaa maaperästä nousevaan kosteusrasitukseen. Lattiarakenteiden tarkemmat rakenteelliset tutkimukset ja rakenteille kohdistuvat toimenpide-esitykset on käsitelty raportin myöhemmissä kappaleissa.

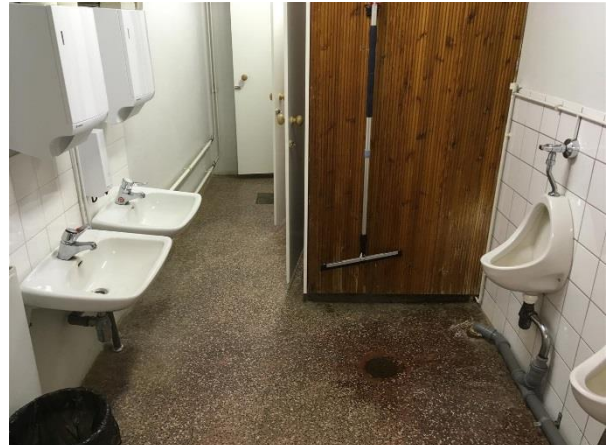
Kuva 3: Wc tilassa oli aistittavissa voimakasta viemäriperäistä hajua.

Kellarikerroksen wc-tilassa 013 havaittiin voimakasta viemäriperäistä hajua, joka tutkimuksien ja havaintojen perusteella viittaa mahdollisesti lattiarakenteissa sijaitsevan valurautaisen viemäriputken halkeamaan/rikkoumaan.

Kellarikerroksen wc-tilassa havaittiin voimakasta viemäriperäistä hajua, joka viittaa mahdollisesti lattiarakenteissa sijaitsevan valurautaisen viemäriputken halkeamaan/rikkoumaan. Viemäriputkistojen kunto tulee selvittää putkistolle suoritettavan kuvauksen avulla, jonka perusteella voidaan tarkentaa mahdollisten ensisijaisten korjausten tarve.

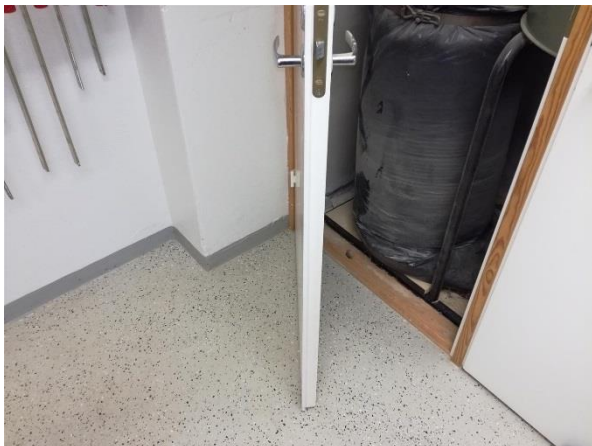
Kuva 4: Puutyöluokan komeroissa sijaitsee purunpoistolaitteisto.

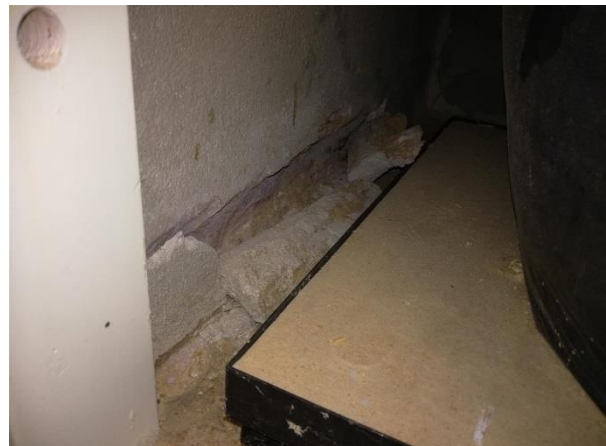
Puutyö- ja metallityöluokkien lattiapinnoitteet on uusittu muovimassapinnoitteella, joka on asennettu alkuperäisen mosaiikkibetonilattian päälle. Lattian ja seinän liitoskohdat ovat tiivistetty butyylisaumanauhalla ja liitoskohdat olivat havaintojen mukaan tiiviit. Puutyöluokan seinustalla sijaitseviin varastokomeroihin on asennettu purunpoistolaitteisto. Komeroiden osalle ei ole tehty lattian ja seinän liitosien tiivistyksiä, jonka seurauksena liitoskohdat ovat epätiivit.

Kuva 5: Komeroiden osalla lattian ja seinän liitoskohdat ovat epätiivit.

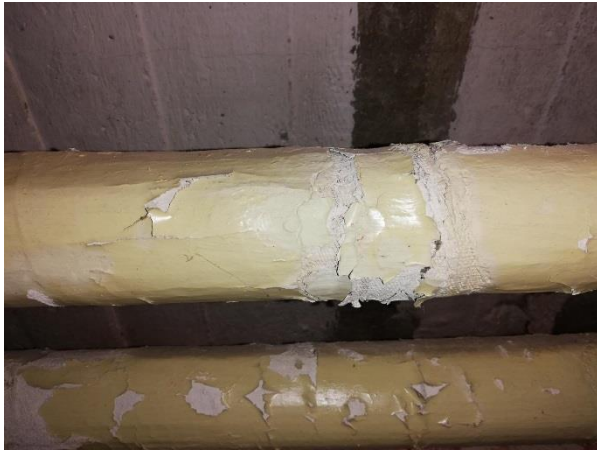
Kellarikerroksen pukuhuoneen 007, talouskellarin 003, käytävän 010, metallityöluokan 006 ja kattilahuoneen 009 tiloissa havaittiin putkieristyskiä, jotka todennäköisesti sisältävät asbestia. Putkien asbestipitoisia eristyskiä on paikoin suojattu tai peitetty, mutta osin eristykset olivat huonokuntoiset.

Kuva 6: Kellaritiloissa havaittiin putkieristysiä, jotka todennäköisesti sisältävät asbestia.

Kellarikerroksen tiloissa havaittiin huonokuntoisia asbestiputkieristyskiä. Ensisijaisesti putkieristykset tulee korjata (pinnoittaa/peittää) huonokuntoisemmilta osin, mutta suositeltavaa on poistaa asbestiputkieristykset kokonaisuudessaan erillisenä asbestipurkutyönä.

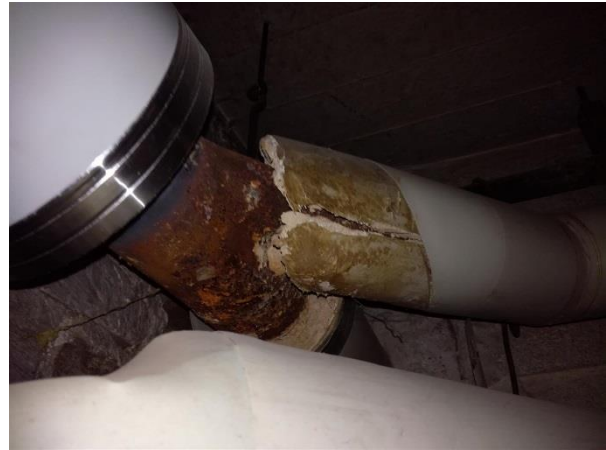
Kuva 7: Putkieristykset olivat paikoin huonokuntoisia.

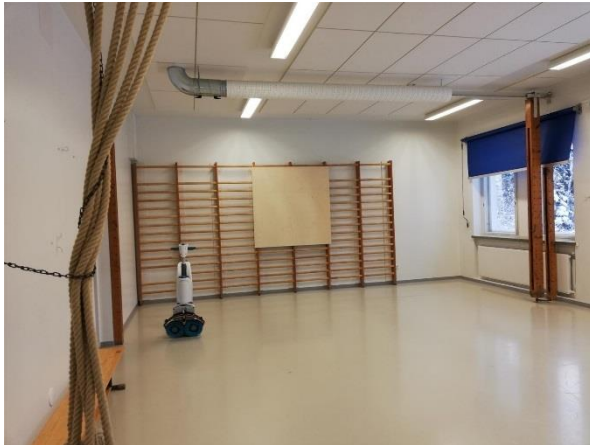
Kuva 9: Ensimmäisen kerroksen lattiapinta on pääosin muovimassapintaista.

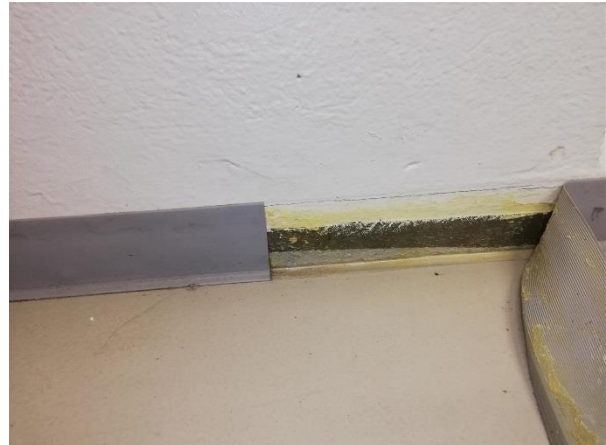
Kuva 10: Lattian ja seinän liitoskohdat on tiivistetty.

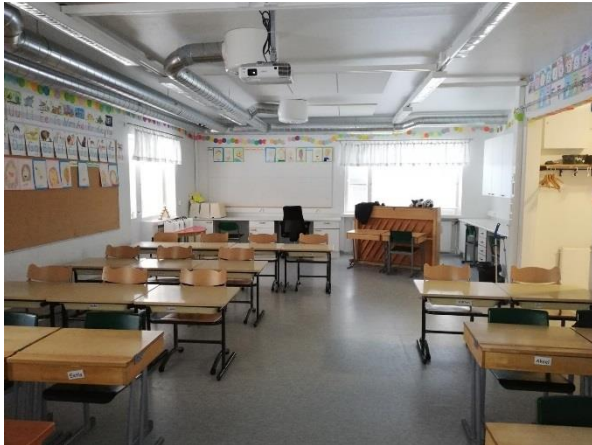
Kuva 12: Toisen kerroksen lattiapinnoitteena on käytetty muovimattoa.

Toisen kerroksen lattioiden pinnoitteena on käytetty muovimattoa, joka on liimattu lattialastulevyn pintaan välipohjarakenteille toteutettujen korjausten yhteydessä. Muovimattopinnoitteiden kuntoa selvitetiin VOC-materiaalinäytteenottojen (MNVO1...MNVO3) avulla, jotka suoritettiin tiloista 207 ja 206. Analyysivastausten perusteella näytteissä esiintyi poikkeava pitoisuutena *2-etyyli-1-heksanolia*, mikä viittaa materiaalin vaurioitumiseen.

Toisen kerroksen muovimattopinnoitteiden kuntoa selvitetiin VOC-materiaalinäytteenottojen avulla. Analyysivastausten perusteella näytteissä esiintyi poikkeava pitoisuutena *2-etyyli-1-heksanolia*, mikä viittaa materiaalin vaurioitumiseen. Havaintojen ja tutkimustulosten perusteella ensimmäisen ja toisen kerroksen välipohjarakenteille kohdistuvana toimenpidesuosituksena on toisen kerroksen muovimattopinnoitteiden uusiminen.

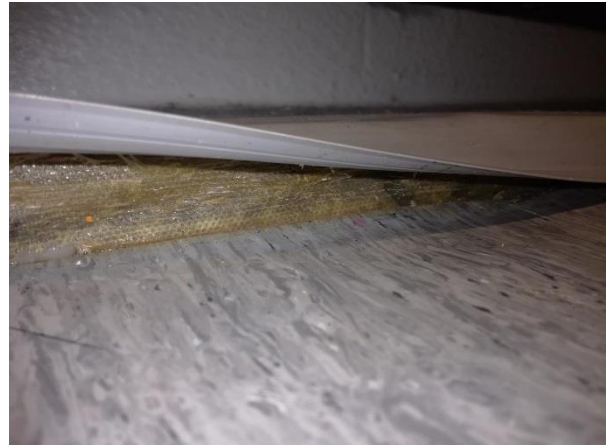
Kuva 13: Lattian ja seinän liitoskohdat ovat tiivistyskorjattu.

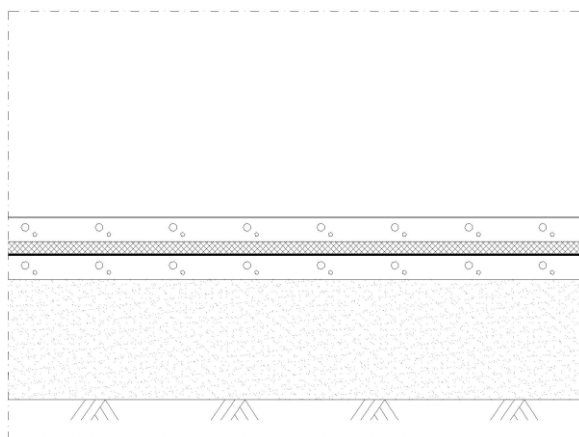
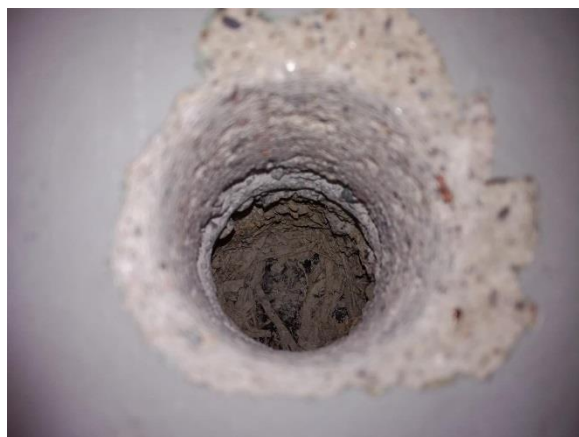
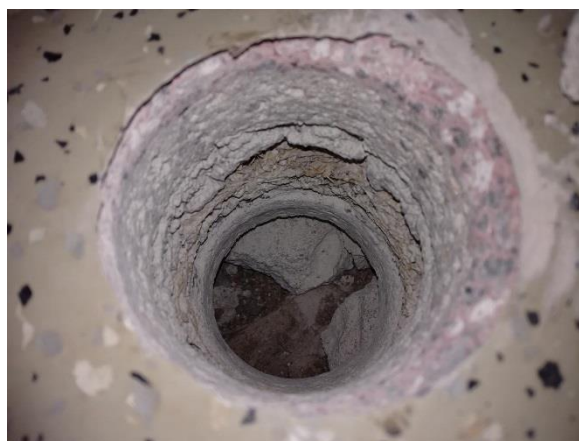
##### Rakennetarkastus: AP1, kellarikerros

Kellarikerroksen alapohjarakenteet ovat toteutettu rakennetyypin (AP1) mukaisesti saunan, pesuhuoneen, pukuhuoneen ja puutyöluokan tiloissa. Rakenneavauskohdilla oli aistittavissa mikrobiperäistä hajua, joka on peräisin rakenteen lämmöneristeenä käytetystä sementtilastuvillaeristeestä. Pohjabetonilaatan pinnalle on sivelty pikieriste maaperästä nousevan kosteuden katkaisemiseksi, mutta havaintojen mukaan kosteuseristys on haurastunut ja huonokuntoinen. Puutyöluokan 012 avauskohdalta kerättiin materiaalinäyte (MNMI3) rakenteen sementtilastuvillaeristeestä, jonka analyysivastauksen mukaan näytteessä ei esiintynyt tavanomaisesta poikkeavaa mikrobikasvua. Betonimaalipintaisten lattioiden ja seinän liitoskohdilla havaittiin paikoin halkeamia ja ilmavirtausta rakenteista sisätiloihin päin.

Kosteusmittaustulosten mukaan alapohjarakenteen alaosissa on kohonnutta kosteutta, mikä viittaa maaperästä rakenteeseen nousevaan kosteuteen. Eristetilan kosteuspitoisuudet ovat myös kohoineita, mikä mahdollistaa materiaalin vaurioitumisen pidemmällä aikavälillä. Rakenteiden alapuolinen hiekka oli rakenneavauskohdilta tehtyjen havaintojen perusteella hienojakoista ja kosteaa.

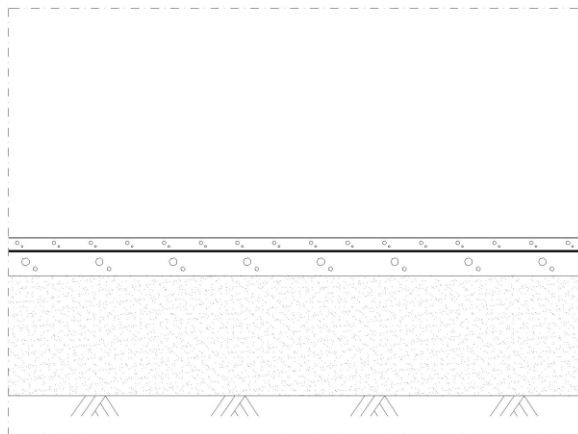
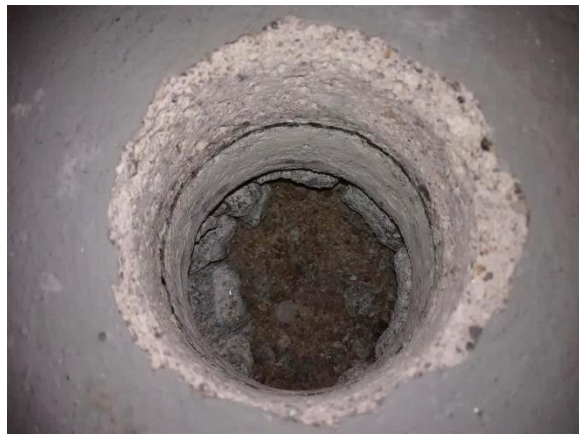
#### Rakennetarkastus: AP2, kellarikerros

Kellarikerroksen alapohjarakenteet ovat toteutettu rakennetyypin (AP2) mukaisesti talouskellareiden osalla, varaston ja käytävän osalla. Pohjabetonilaatan pinnalle on sivelty pikieriste maaperästä nousevan kosteuden katkaisemiseksi, mutta havaintojen mukaan kosteuseristys on haurastunut ja huonokuntoinen.

Kosteusmittaustulosten mukaan alapohjarakenteen alaosissa on kohonnutta kosteutta, mikä viittaa maaperästä rakenteeseen nousevaan kosteuteen. Rakenteiden alapuolinen hiekka oli rakenneavauskohtilta tehtyjen havaintojen perusteella hienojakoista ja kosteaa.

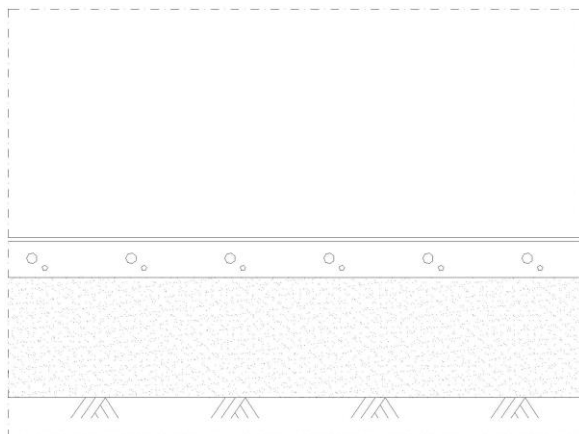
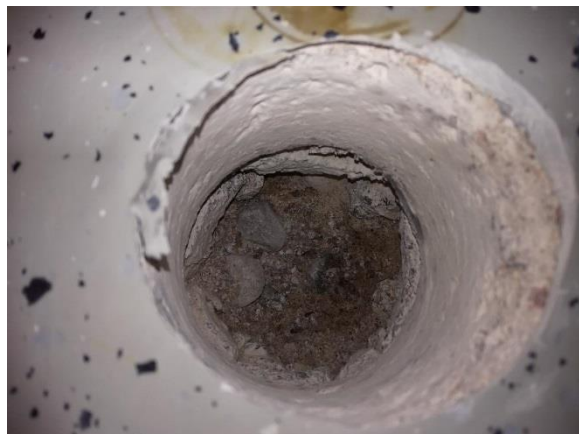
#### Rakennetarkastus: AP3, kellarikerros

Kellarikerroksen metallityöluokan alapohjarakenne on toteutettu rakennetyypin (AP3) mukaisesti. Rakenne on lämmöneristämätön maanvastainen betonilaatta ja rakenteessa ei havaittu pikisivelykerroksia.

Kosteusmittaustulosten mukaan alapohjan betonirakenteessa on kohonnutta kosteutta, mikä viittaa maaperästä rakenteeseen nousevaan kosteuteen. Rakenteiden alapuolinen hiekka oli rakenneavauskohdilta tehtyjen havaintojen perusteella hienojakoista ja kosteaa.

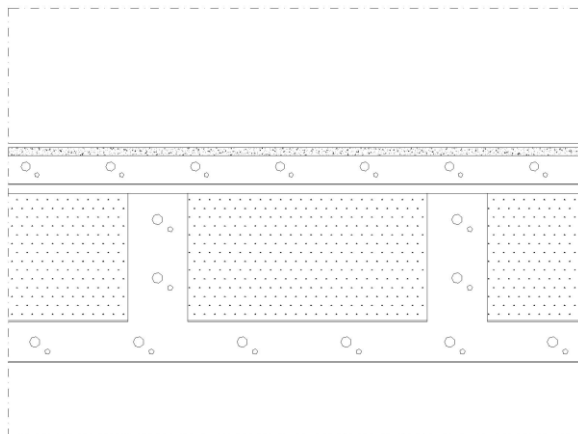
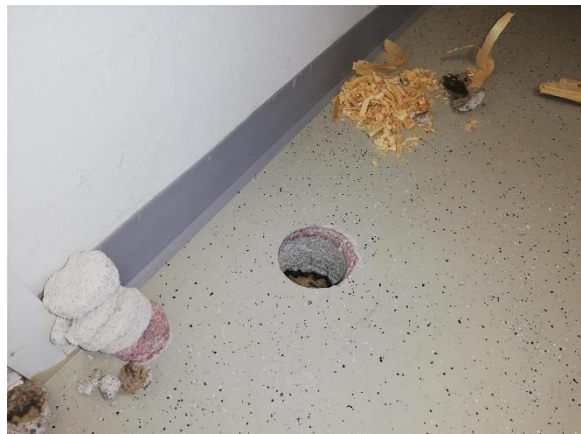
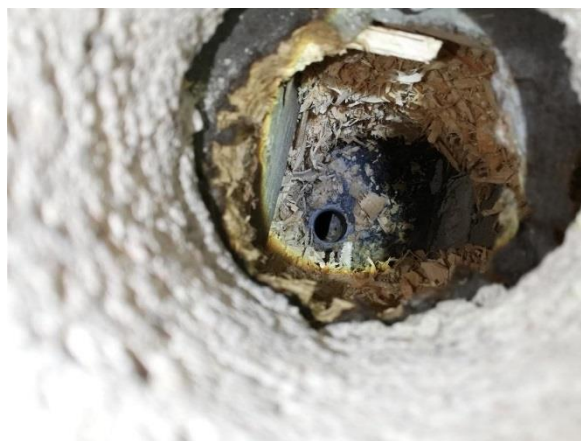
#### Rakennetarkastus: AP4, ensimmäinen kerros

Ensimmäisen kerroksen alapohjarakenteet voimistelusalin 115 ja viereisen varaston 111 kohdilla ovat toteutettu rakennetyypin (AP4) mukaisesti. Kantavana rakenteena on betonirakenteinen alalaattapalkisto, joka tukeutuu rakennuksen sokkelirakenteisiin. Alapohjarakenteen alapuolella tuulettumatonta ilmatilaa (sokkelirakenteessa ei havaittu tuuletusaukkoja). Rakenteen täyteenä on käytetty puru- ja kutterilastueristeitä ja eristetilassa betonipalkkien pinnoilla oli havaittavissa muottilaudoituksia. Betonirakenteisen alalaatan alapinnassa oli havaittavissa myös muottipuutavaraa.

Rakenneavauskohdalla oli aistittavissa mikrobiperäistä hajua. Rakenteen puru- ja kutterilastueristeestä kerättiin materiaalinäyte (MNMI8) varastotilan 111 kohdalta ja analyysivastauksen mukaan materiaalissa ei esiintynyt tavanomaisesta poikkeavaa mikrobikasvua.

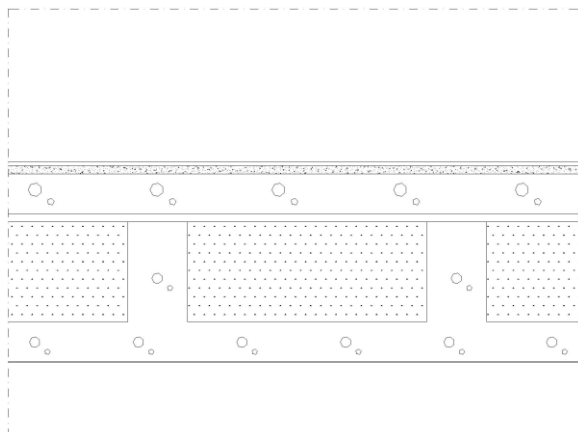
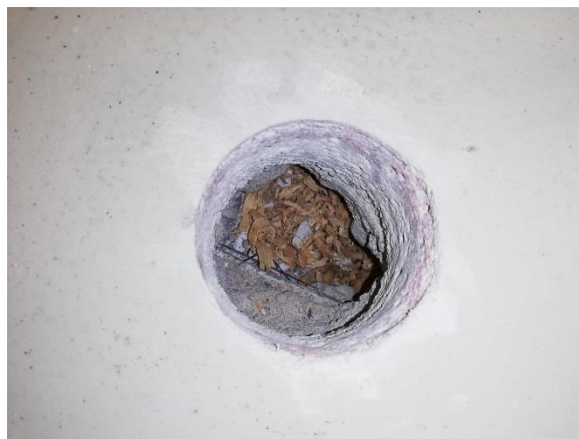
###### Rakennetarkastus: VP1, ensimmäinen kerros

Rakennuksen kellarikerroksen ja ensimmäisen kerroksen väliset välipohjat ovat betonirakenteisia alalaattapalkistoja. Rakenteen täytteenä on käytetty puru- ja kutterilastueristeitä ja eristetilassa betonipalkkien pinnoilla oli havaittavissa muottilaudoituksia. Rakenneavauskohdalla oli aistittavissa mikrobi-peräistä hajua. Rakenteen puru- ja kutterilastueristeestä kerättiin materiaalinäytteet (MNMI5 ja MNMI7), joiden analyysivastausten mukaan materiaaleissa ei esiintynyt tavanomaisesta poikkeavaa mikrobikasvua.

Lattian ja seinän liitoskohtien tiiveyttä tarkasteltiin merkkiainemittausten avulla, jossa välipohjarakenteen eristetilaa laskettiin merkkiainekaasua ja rakenteiden liitoskohtien tiiveyttä tutkittiin merkkiaineen tunnistavalla mittauslaitteella. Tutkimushetkellä sisätilojen alipaineisuus ulkoilmaan nähden oli -10...-15 Pa. Lattian liitoskohdilla ei havaittu merkittäviä vuotokohtia, liitoskohdille on toteutettu tiivistyskorjaus lattiapinnoitteiden uusimisien yhteydessä. Välipohjarakenteen betonirakenteisen alalaatan osalla havaittiin kuitenkin epätiivelyskohtia (halkeamia, reikiä ja läpivientejä), joiden kautta rakenteiden epäpuhtauksia on mahdollista kulkeutua kellarikerroksen tiloihin.

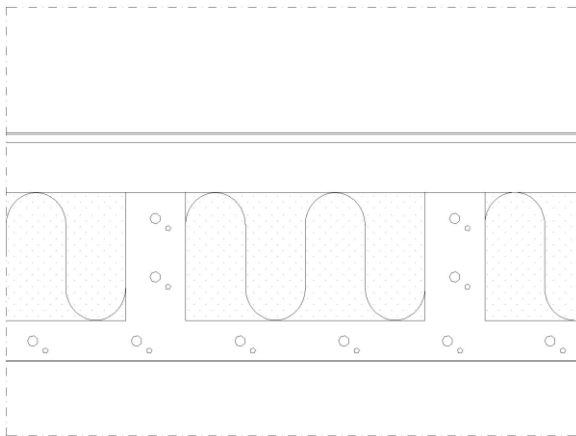
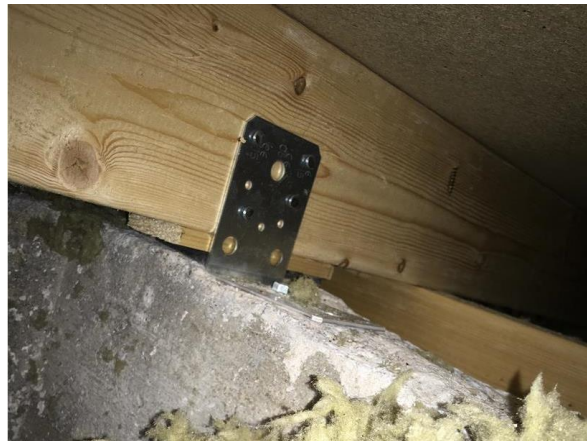
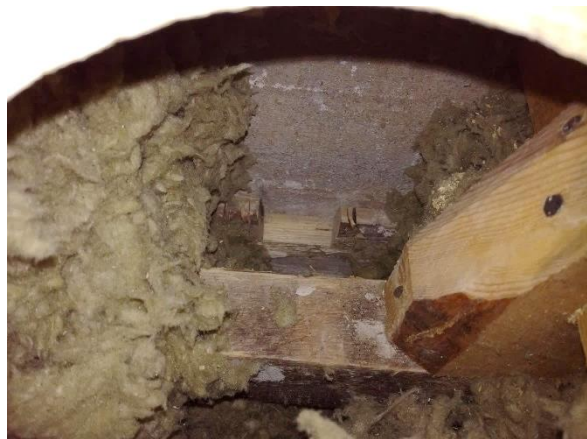
### Rakennetarkastus: VP2, toinen kerros

Ensimmäisen ja toisen kerroksen välipohjarakenteet ovat uusittu vuonna 2012 rakennetyypin (VP2) mukaisesti. Tilojen 204, 206, 210 ja 211 alueilta rakenteista on poistettu rakennusaikaiset puurakenteet ja eristemateriaalit. Toisen kerroksen muiden tilojen osalta rakenteista on poistettu alkuperäiset eristemateriaalit, mutta puurakenteet jätetty. Rakenneavauskohdilla ei ollut havaittavissa mikrobiperäistä ja havaintojen mukaan rakenteet ovat korjattu suunnitelma-asiakirjojen mukaisesti. Suunnitelma-asiakirjojen mukaan betonilaatan alapintaan on toteutettu tiivistyskorjaus (epoksilakka) ja sisäkattopinnoille on asennettu akustolevyjä.

Lattian ja seinän liitoskohtien tiiveyttä tarkasteltiin merkkiainemittausten avulla, jossa välipohjarakenteen eristetilaan laskettiin merkkiainekaasua ja rakenteiden liitoskohtien tiiveyttä tutkittiin merkkiaineen tunnistavalla mittauslaitteella. Tutkimushetkellä sisätilojen alipaineisuus ulkoilmaan nähden oli -10...-15 Pa. Lattian liitoskohdilla ei havaittu merkittäviä vuotokohtia, liitoskohdille on toteutettu tiivistyskorjaus lattiapinnoitteiden uusimisien yhteydessä.

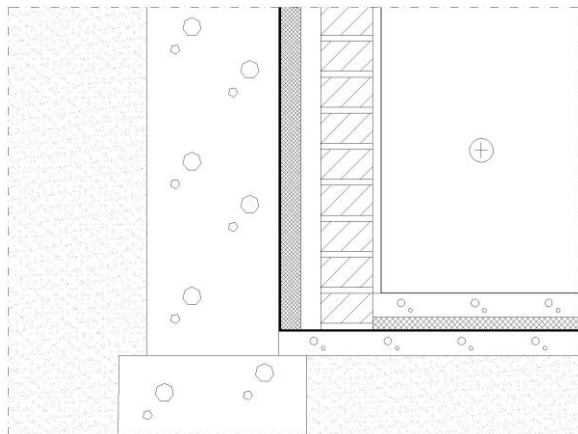
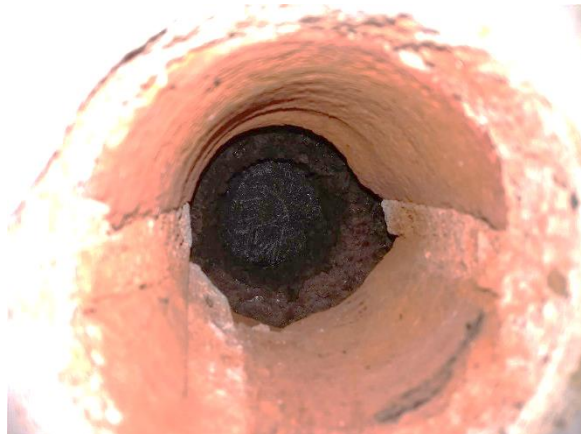
##### Rakennetarkastus: US1, kellarikerros

Kellarikerroksen ulkoseinät ovat osittain maanvastaisia seinärakenteita ja ne ovat toteutettu rakennetyypin (US1) mukaisesti. Rakenteen korkkieristeestä kerättiin materiaalinäytteet (MNMI1, MNMI2 ja MNMI4), joiden analyysivastausten mukaan materiaaleissa esiintyi kosteuden aiheuttamaa mikrobikasvua.

Rakenteiden liitoskohtien tiiveyttä tarkasteltiin merkkiainemittausten avulla, jossa ulkoseinärakenteen eristetilaan laskettiin merkkiainekeasua ja rakenteiden liitoskohtien tiiveyttä tutkittiin merkkiaineen tunnistavalla mittauslaitteella. Tutkimushetkellä sisätilojen alipaineisuus ulkoilmaan nähden oli -10...-15 Pa. Vuotoa havaittiin ulkoseinän ja ikkunoiden liitoskohdilla sekä sisäkaton ja nurkkien rakenneliitoskohdilla. Huomattavaa vuotoa esiintyi myös pattereiden kiinnikekohdilla ja sisäpuolen tiilimuurausten lävitse kulkevien sähkötekniikan läpivientien kohdilla.

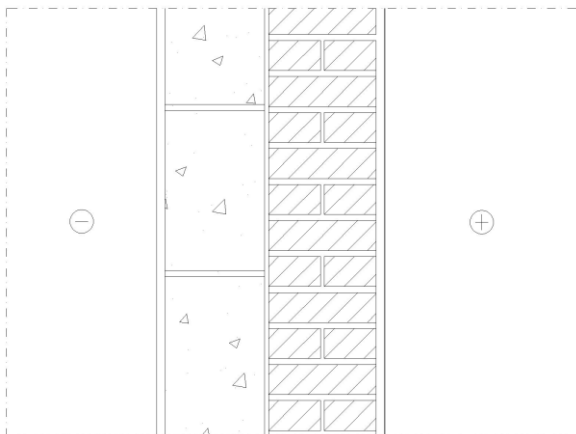
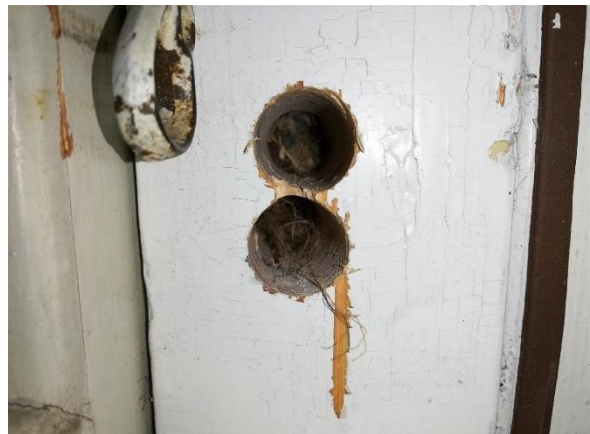
### Rakennetarkastus: US3, ensimmäinen ja toinen kerros

Rakennuksen ensimmäisen ja toisen kerroksen ulkoseinärakenteet ovat massiivikivirakenteisia (US3). Ikkunoiden käynti/toimivuus oli havaintojen heikko ja rakennuksen ulkopuolelta suoritettujen tarkastuksien perusteella ikkunoiden puukarmirakenteet olivat paikoin huonokuntoiset. Ulkoseinien ja karmirakenteen liitoksissa on käytetty tiivisteinä pellavarivettä ja tarkasteltavien osin materiaaleissa ei ollut aistittavissa PAH-yhdisteisiin viittaavaa hajua.

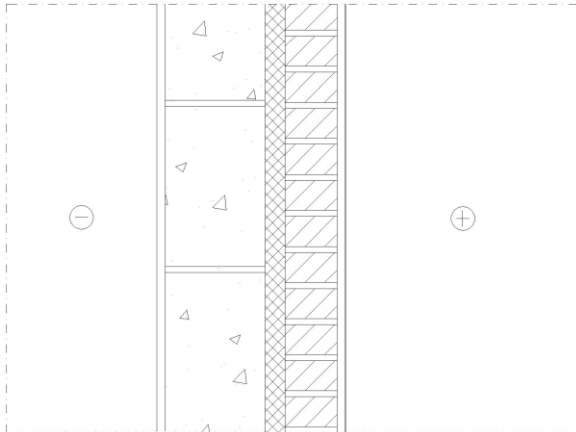
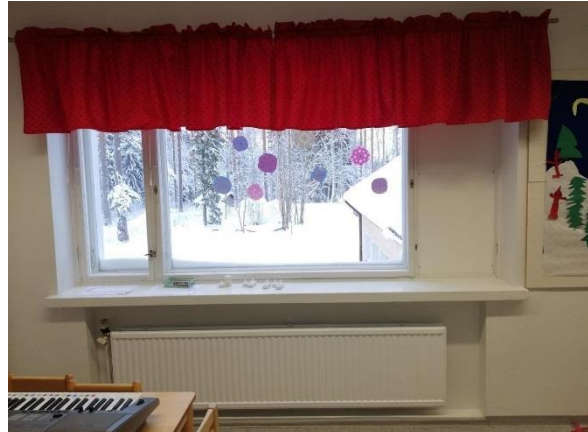
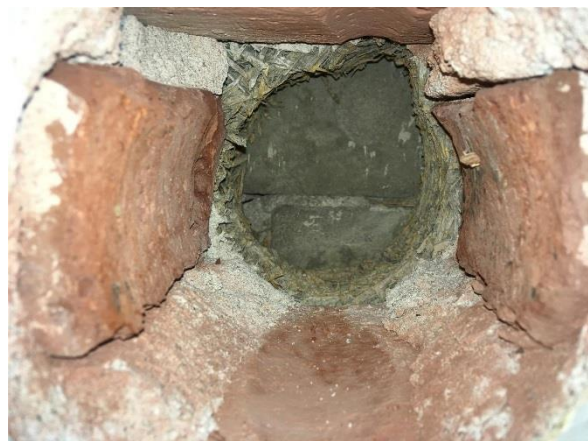
## Rakennetarkastus: US4, ensimmäinen ja toinen kerros, patterisyyvennys

Ensimmäisen ja toisen kerroksen ulkoseinärakenteet ovat toteutettu rakennetyypin (US4) mukaisesti patterisyyvennyksien kohdilla. Rakenteen sementtilastuvillaeristeestä kerättiin materiaalinäytteet (MNMI6 ja MNMI9), joiden analyysivastausten mukaan materiaaleissa ei esiintynyt tavanomaisesta poikkeavaa mikrobikasvua.

Rakenteiden liitoskohtien tiiveyttä tarkasteltiin merkkiainemittausten avulla, jossa ulkoseinärakenteen eristetilaan laskettiin merkkiainekaasua ja rakenteiden liitoskohtien tiiveyttä tutkittiin merkkiaineen tunnistavalla mittauslaitteella. Tutkimushetkellä sisätilojen alipaineisuus ulkoilmaan nähden oli -10...-15 Pa. Vuotoa havaittiin ulkoseinän ja ikkunoiden liitoskohdilla sekä pattereiden kiinnikekohdilla ja patteriputkien läpivientikohdilla.

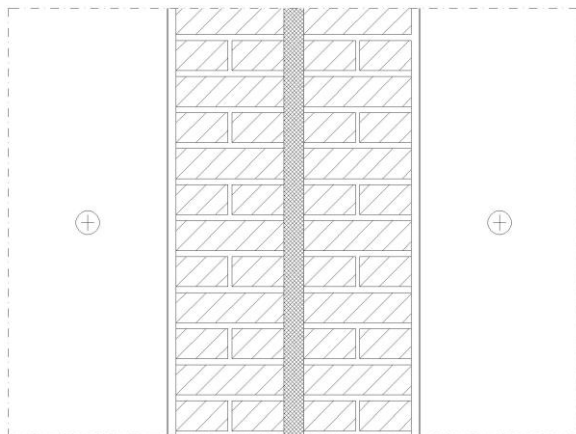
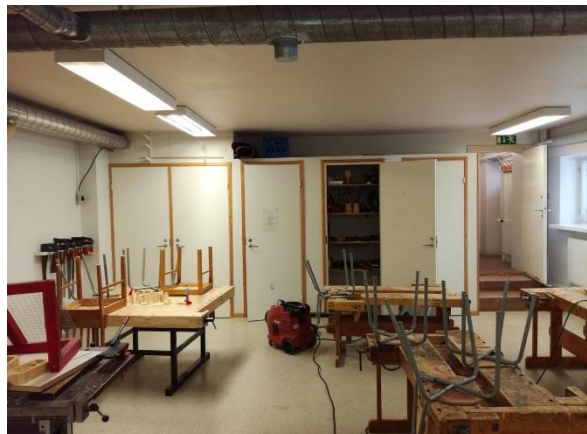
##### Rakennetarkastus: VS, kellarikerros

Rakennuksen väliseinärakenteet ovat pääosin tiili- ja betonirakenteisia. Kellarikerroksen puutyöluokan ja poikien wc-tilan väliset seinärakenteet ovat korkilla eristettyjä tiiliseiniä, johon suoritettiin rakenneavaus rakenteen kunnon ja toteutustavan selvittämiseksi. Rakenneavauskohdalla ei ollut aistittavissa mikrobiperäistä hajua.

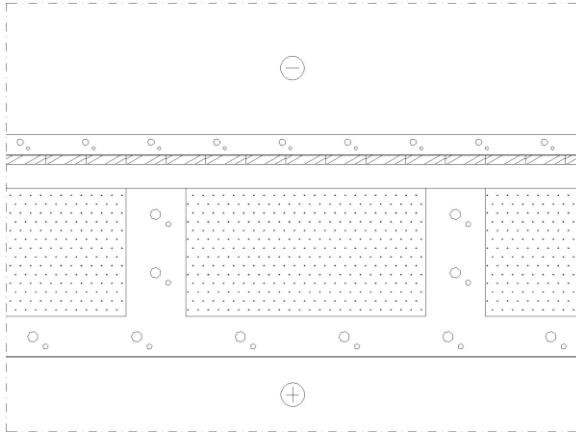
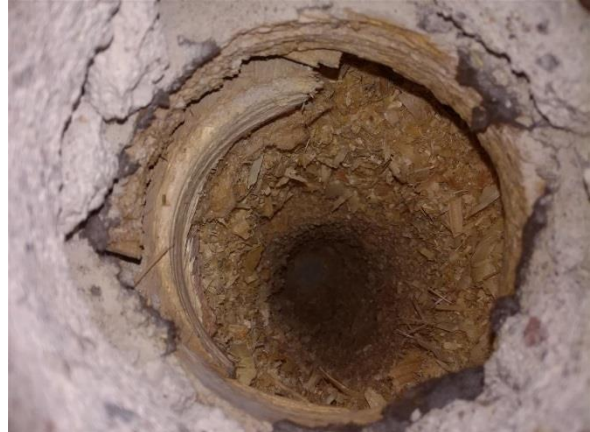
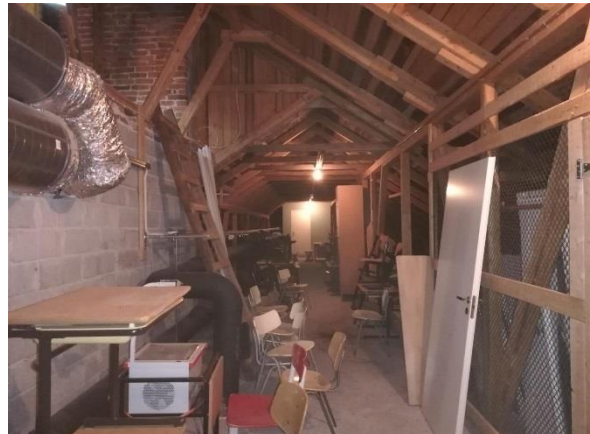
#### Rakennetarkastus: YP1, yläpohjarakenteet

Yläpohjarakenteiden kuntoa ja toteutustapaa tarkasteltiin ullakkokerroksen kautta. Yläpohjarakenteen kantavana rakenteena on betonirakenteinen alalaattapalkisto ja palkistojen väleissä on täytteenä käytetty puru- ja kutterilastueristeitä. Eristemateriaaleissa oli aistittavissa mikrobiperäistä hajua. Palkistojen päälle on asennettu muottilaudoitus ja laudoituksen päälle on valettu betonilaatta (palopermanto).

Vesikaton kantavat puurakenteet lähtevät yläpohjan palopermannon päältä. Vesikaton puurakenteissa ei havaittu vesikattovuotoihin tai muihin rakenteiden vaurioitumisiin viittaavia jälkiä.
