## **KUHANKOSKEN KOSKELA**

Kuntoarvio

**30.09.2021**

7012-03

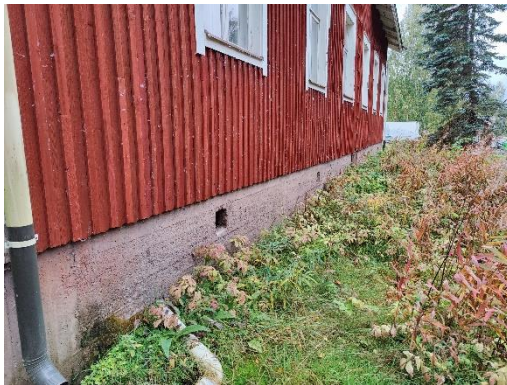
Nurmetetut alueet olivat pääosin siistit. Nurmikko kasvoi kauttaaltaan sokkelipin-  
noissa kiinni. Lisäksi etupihan puolella kasvoi pensas, joka lisää sokkelin ja kuistien  
kosteusrasitusta. Sokkelin vierustoilla on käytetty tiivistä, multamaista maa-ai-  
nosta.

Nurmi/heinikko kasvoi kauttaaltaan sokkelissa kiinni

- *Kasvillisuuden poistaminen rakennuksen vierustoilta, istutusten juuret lisää-  
vät sokkelin kosteusrasitusta.*
- *Maanpintojen madaltaminen*
- *Maanpinnan kallistusten korjaus rakennuksesta pois päin viettäväksi.*

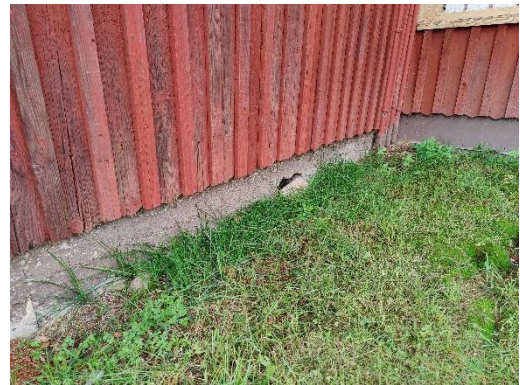
Maanpinnan kallistukset olivat hyvin tasaiset rakennuksen vierustalla. Etupihan  
puolella rakennuksen sokkelikorkeus oli ajoittain alamittainen. Rakennuksen vie-  
rustoilla vesi jää seisomaan ja imeytyy sokkelin lähistöllä maahan, lisäten raken-  
teiden kosteusrasitusta. Sokkelin vedeneristystä ei ole asennettu.

Sokkelikorkeus paikoin matala, maanpinnan kallistukset paikoin puutteelliset

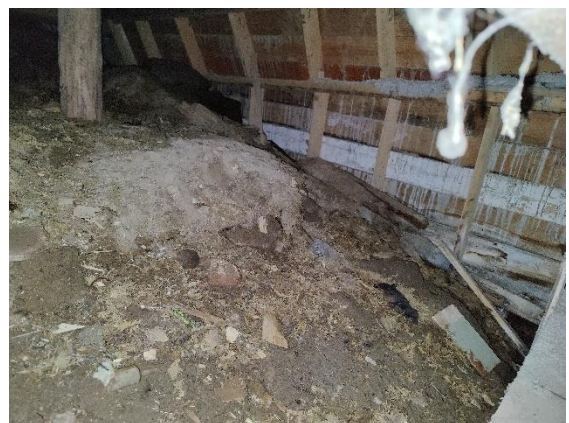
Muottilaudat jätetty paikalleen.

- *Sokkelin puhdistus sammaleista ja vedeneristys*

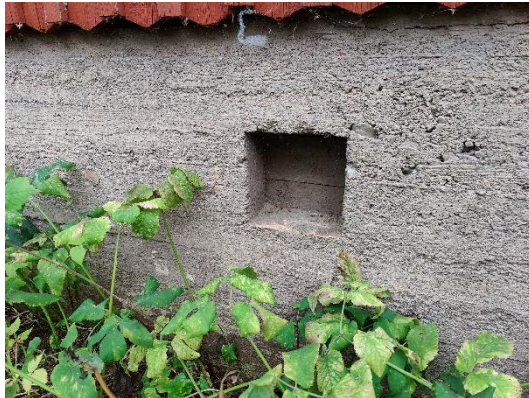
Rakennuksen alapohjana toimii puurakenteinen rossipohja. Rossipohjan toimivuudessa ehdottoman tärkeää on toimiva ilmanvaihtuvuus. Tällä hetkellä rossipohja ei tuuleteta lainkaan, koska tuuletusaukot on tukittu, eikä niitä ole riittävästi kullakin nurkkauksella. Ryömintätilaan ei ole pääsyä. Alapohjassa sijaitsevien luonnonkivestä tehtyjen alapohjapalkkien tukien paikallaan pysyvyyttä ei voitu tarkastaa. Ryömintätilaa tarkasteltiin kahdelta auki olleesta tuuletusreiästä. Alapohjapalkeista ei havaittu lahovaurioita tarkastetuilta osin (tarkastus oli hyvin rajoittunut).

Tuuletusreiät ummessa

- *Rossipohjan tuulettuvuuden parantaminen ja eloperäisen materiaalin poistaminen.*
- *"Kellaritilan" tuulettuvuuden parantaminen*
- *Alapohjan kuntotutkimus*

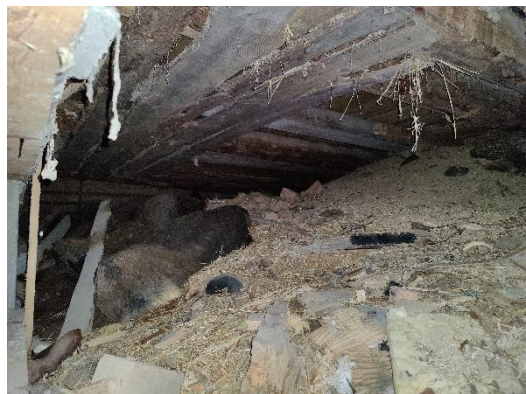
Alapohjapalkeissa ei havaittu lahovaurioita.

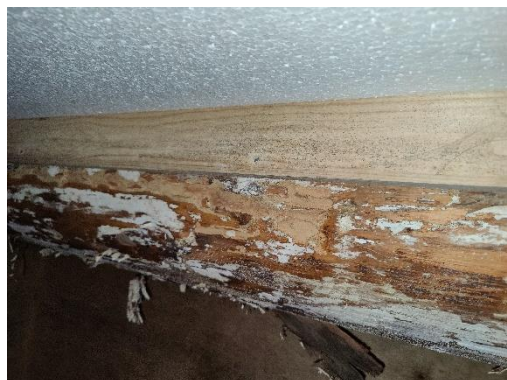
Alapohjapalkeissa ja seinävanereissa alkavia homeitiöitä.

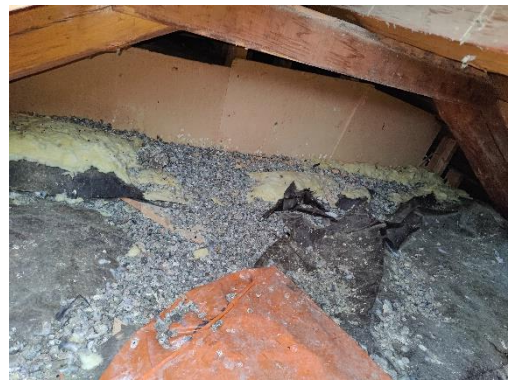
Harjatila täynnä lintujen jätöksiä

- *Yläpohjan harjatilan puhdistus, eristeiden uusiminen, lappeensuuntaisesti eristetyn osan ilmanliikkuvuuden parantaminen*
- *Vieriullakkotilojen siivous ja puhdistus sekä lintujen pääsyn estäminen verkotuksilla.*
- *Viemärin tuuletusputken eristys*

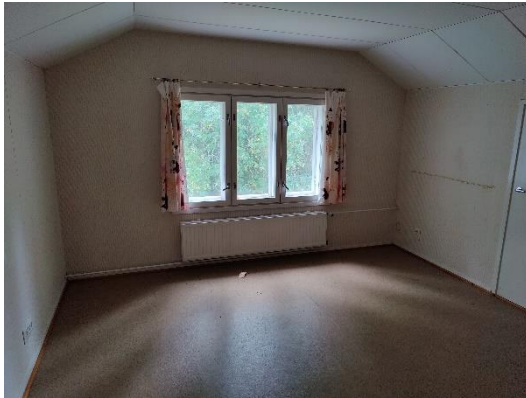
Yläkerran huoneissa ei merkkejä vesikattovuodoista

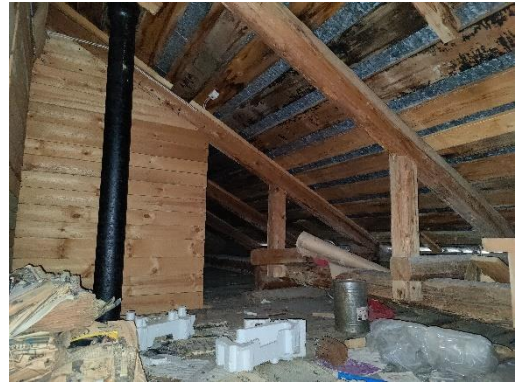
Vieriullakkojen siivous

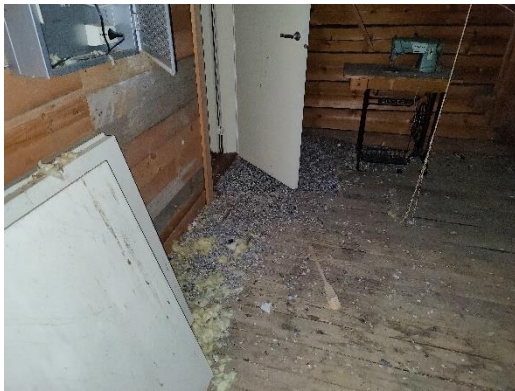
Vieriullakot täynnä lintujen jätöksiä sekä yksi kuollut lintu.

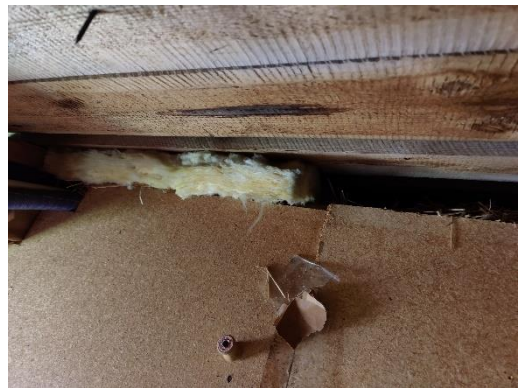
Lappeensuuntaisesti eristetyn osan ilmarakoa tilkitty villanpaloilla

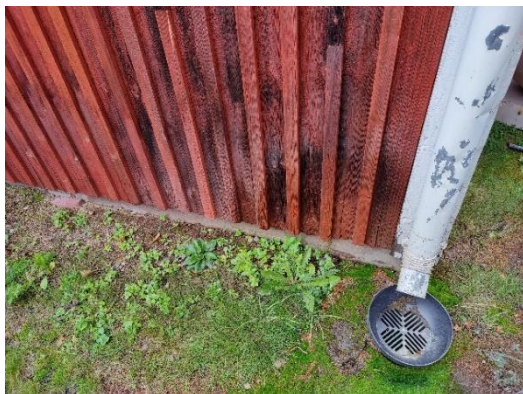
Vesikaton sadevesillä ei ole toimivia räystäskouruja/syöksytorvia. Julkisivupinnoilla on sadevesien roiskumisesta aiheutuneita tummentumia.

Julkisivupinnoilla tummentumaa.

- *Julkisivujen kuntotutkimus*
- *Julkisivun huoltomaalaus*
- *Kuistien lahovaurioituneiden rakenteiden, verhousten ja kaiteen uusiminen.*

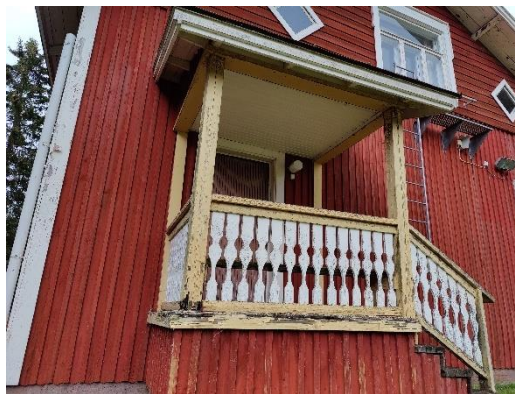
Rakennuksen päädyssä olevan kuistin pilarien alaosissa ja kaiteissa havaittiin huomattavaa lahovauriota. Kunnostus tarpeen.

Kuistin rakenteissa lahovaurioita

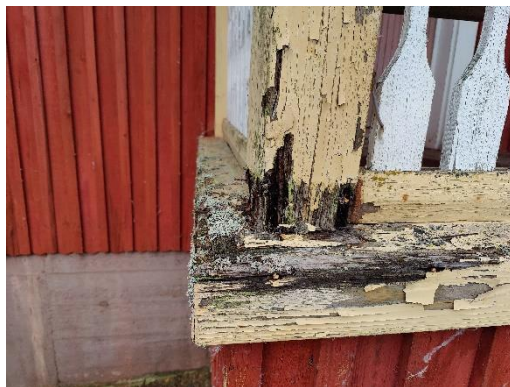
Kuistin rakenteissa lahovaurioita

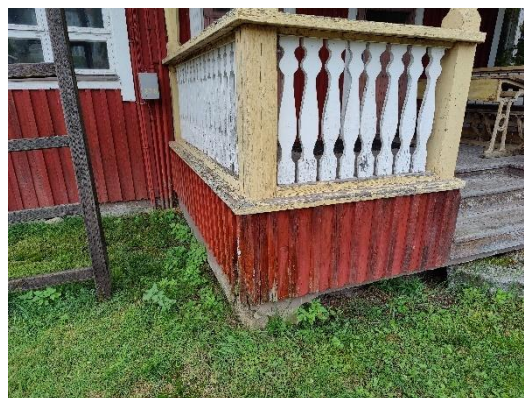
Länsijulkisivujen kuistien rakenteissa havaittiin lievää alkavaa lahovauriota kaide- rakenteissa ja verhouksen alaosissa. Kuistien alaosien verhous on liian lähellä maanpintaa.

Kuistin rakenteissa alkavaa lahovauriota

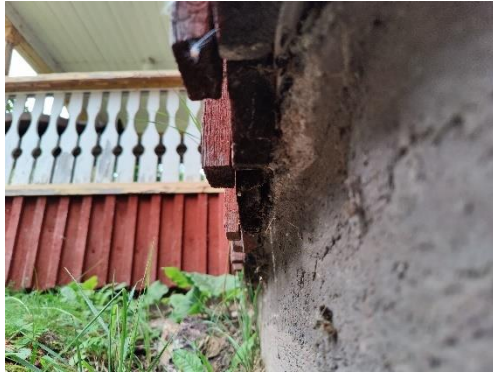
Verhouksen tausta ei ole tuulettuva

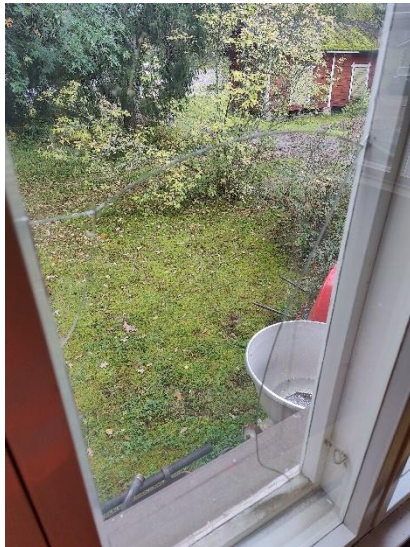
Rikkoontunut ikkunaruuu

- *Ikkunoiden uusiminen.*

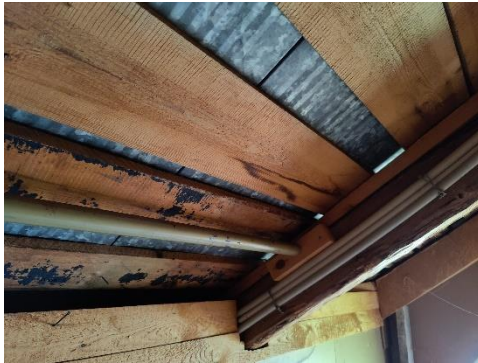
Ei aluskatetta

- *Rintataitepeltien ylösnostojen tiivistysmassaus*
- *Peltikaton uusiminen, räystäään aluslaudoitusten, otsalautojen uusiminen, sekä lahovaurioituneiden poikasten uusiminen.*

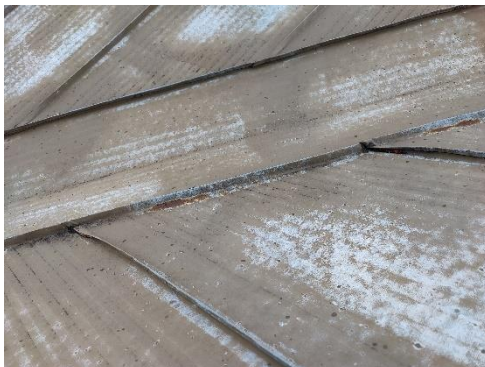
Alkavaa ruostetta taitekohdissa

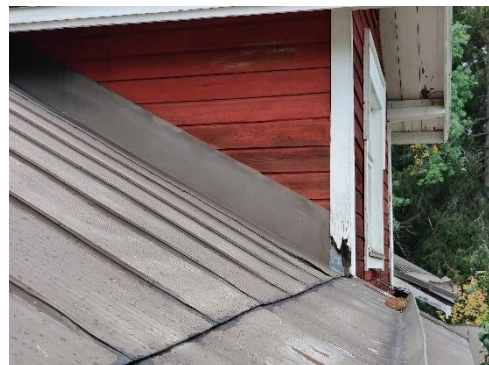
Rintataitepellistä puuttuu tiivistysmassaus

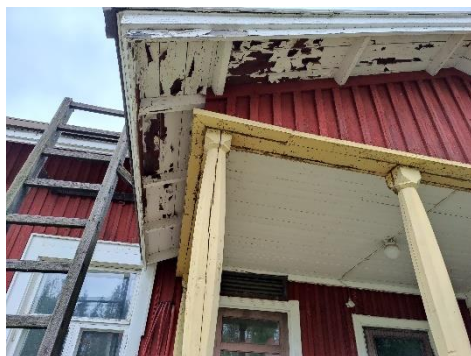
Räystään aluslaudoituksissa ja otsalaudoissa on havaittavissa selvää lahovauriota ja maalipintojen hilseilyä.

Räystäään aluslaudoitukset huonokuntoiset

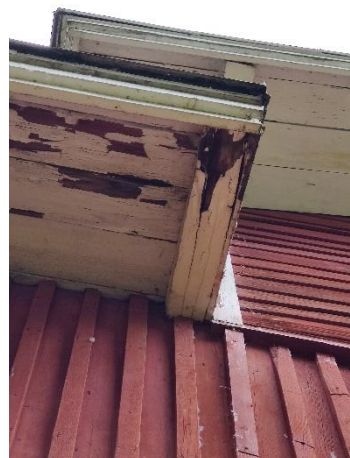
Aluslaudoituksissa ja poikasissa lahovaurioita

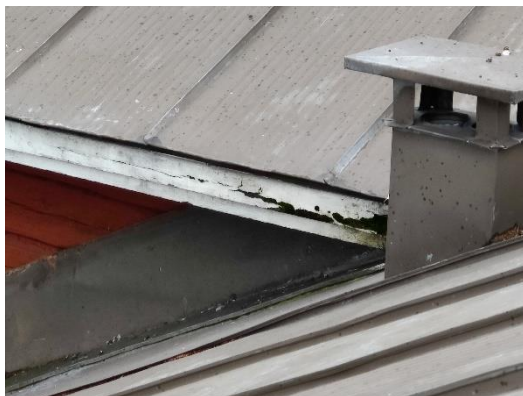
Otsalaudoissa lahovaurioita

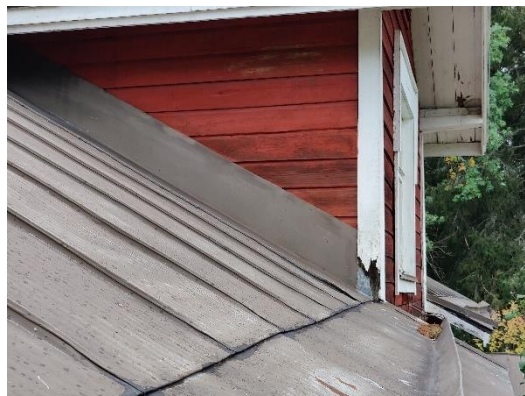
verhouslaudan alaosa lahovaurioitunut

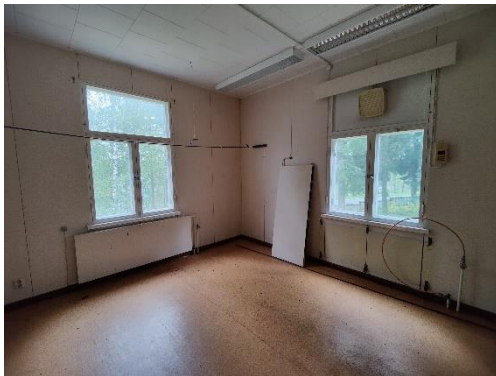
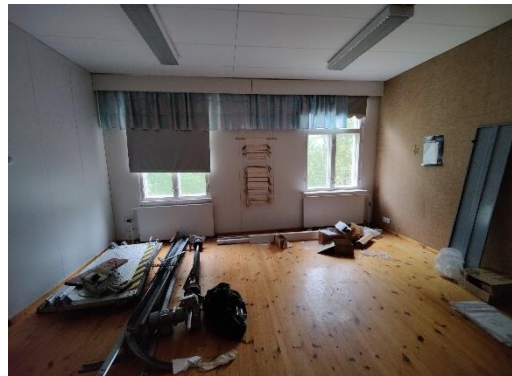
Tilapinnat ikääntyneet

- *Pintamateriaalien uusiminen*
- *Suihkutilojen remontti*

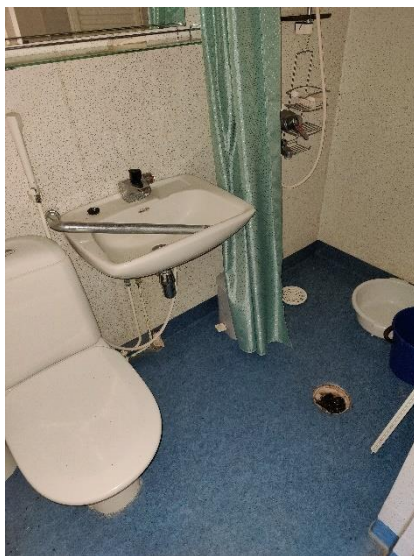
Yläkerran pesuhuoneissa on märkätilamatot seinä- ja lattiapinnoilla. Pintamateriaalit on uusittu n. 2000-luvulla. Toisen pesuhuoneen lattiamatossa on iskujäljistä aiheutuneita reikiä, eikä tila sovellu enää kastelemaan vedenkäyttöön. 1.kerroksessa on kaksi suihkua, pesuhuoneen pintamateriaalit ovat n. 80-luvulta, laattapinnat ovat ikääntyneet. Lisäksi pesuhuoneen lattialaatoissa havaittiin kopoa. Kosteuspoikkeamia ei havaittu.

Yläkerran pesuhuone, 2kpl

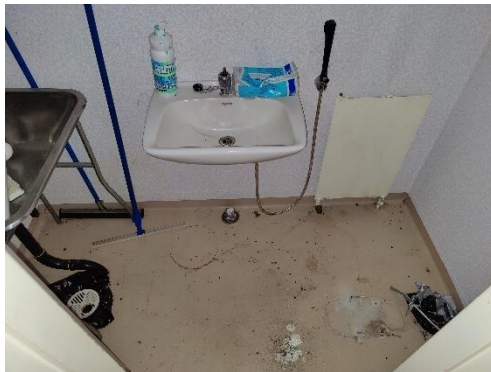
Käytöstä poistettu wc

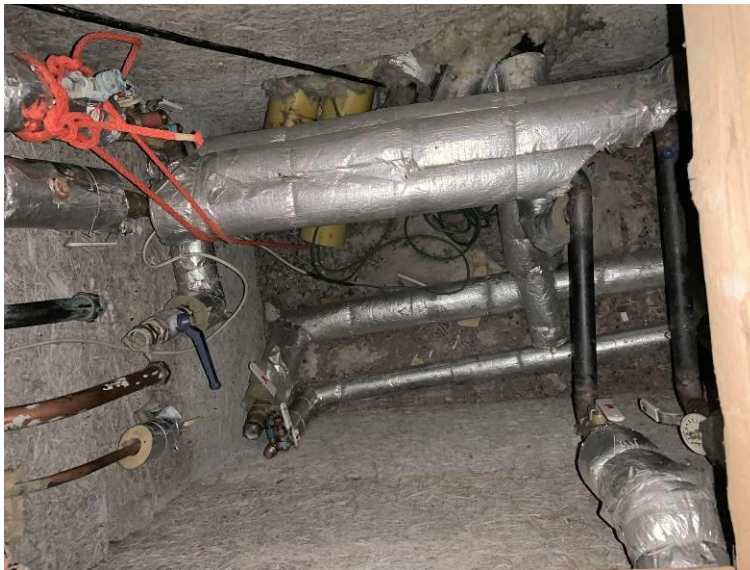
Kuva 1. Koskelan lämpö- ja vesijohtoverkoston jakokaivo. Osa putkista on otettu irti verkostosta ja osasta putkia puuttuu eristeet.

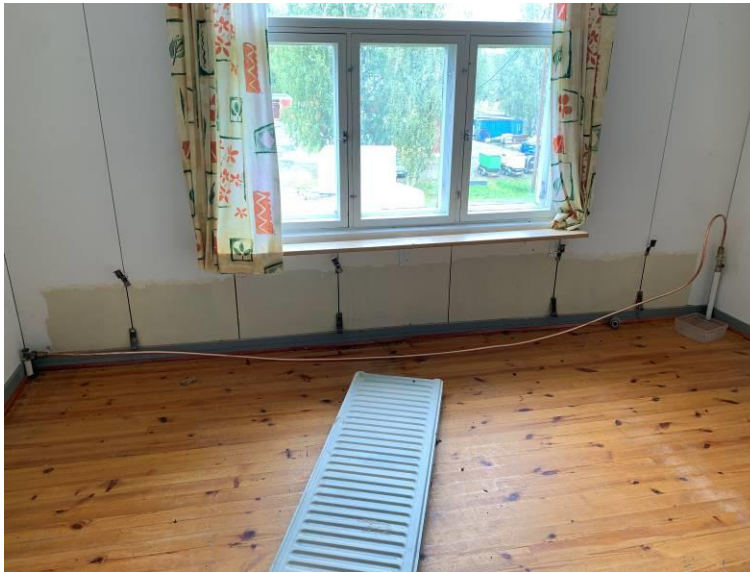
Kuva 2. Lämmityspatteri irrotettu ja patterin tilalle asennettu liitosputki

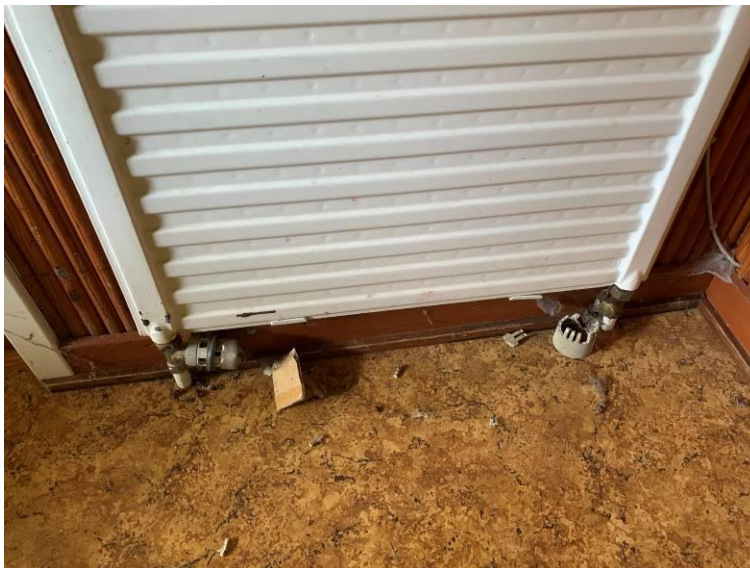
Patteritermostaatit ja venttiilit ovat pääosin Danfoss merkkisiä. Osa patteritermostaateista on rikki ja käytössä olevatkin ovat jo teknisen käyttöiän ylittäneitä. Patteriventtiileiden ja termostaattiosien tekninen käyttöikä on n. 20 vuotta.

Kuva 3. Osa patteritermostaateista on rikki

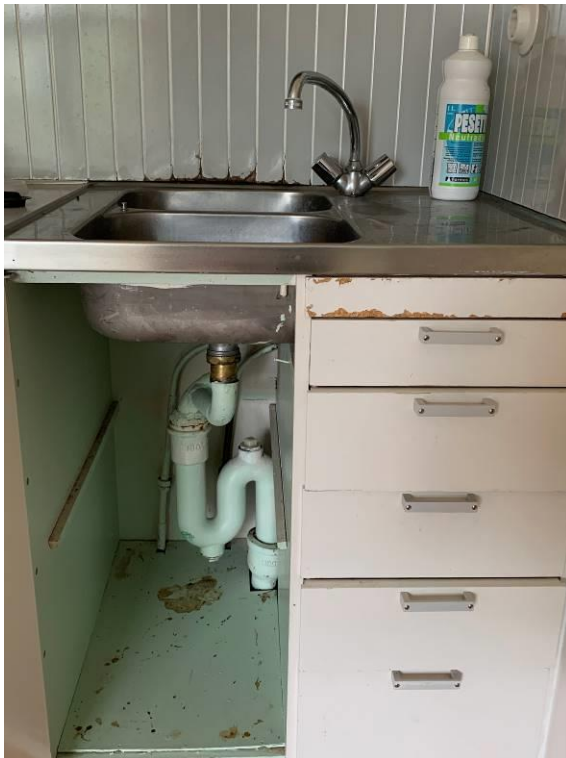
Kuva 4. Keittiöaltaan vanha valurautainen kytkeväviemäri

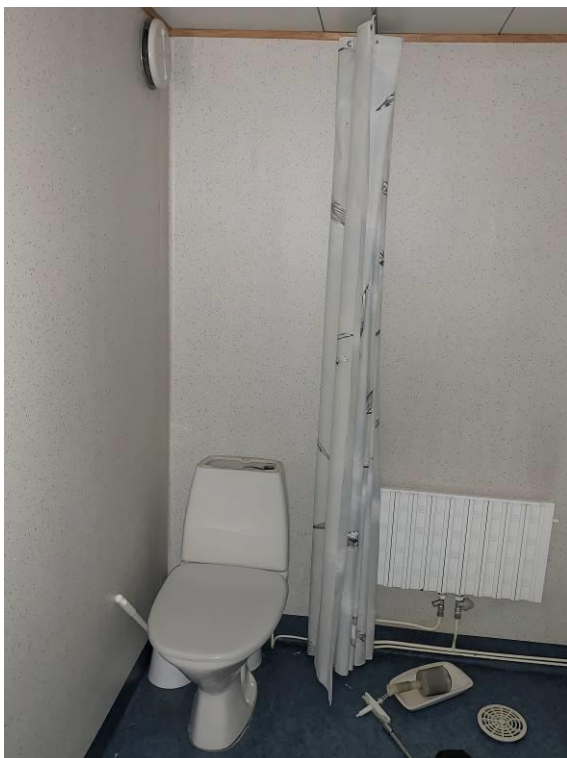
Kuva 4. Kytchentävesijohdot kulkevat pinnassa ja käyttöveteen kytketty patteri.

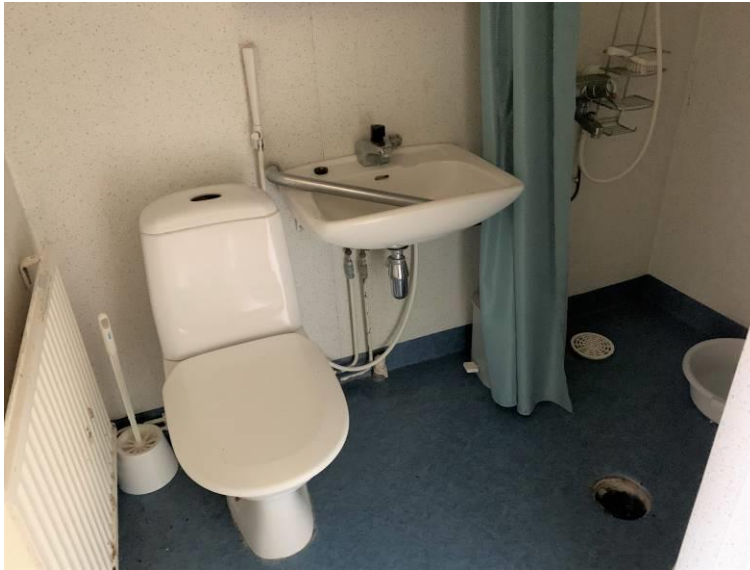
Kuva 5. Kytkentäviemärit irrotettu ja viemärinpäät tukittu, vedet pois päältä

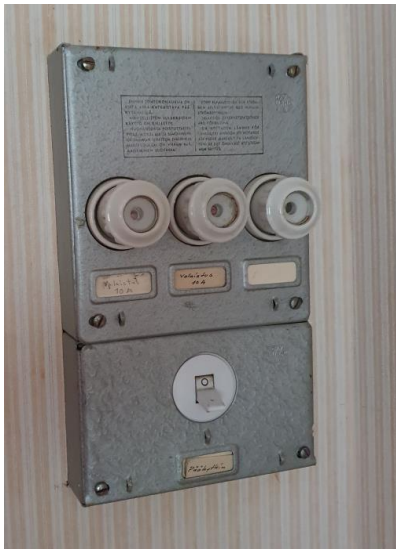
Pääjakelujärjestelmä muodostuu vanhoista ryhmäkeskuksista. Kaikki ryhmäkeskukset pitää uusia.
