Projektinnumero  
1510092923

Kohteen osoite  
Laivapojanaukio 2  
00180 Helsinki

Päivämäärä  
29.9.2025

# SAUKON HUOLTORAKENNUS, SONCKIN TALO HAITTA-AINETUTKIMUS

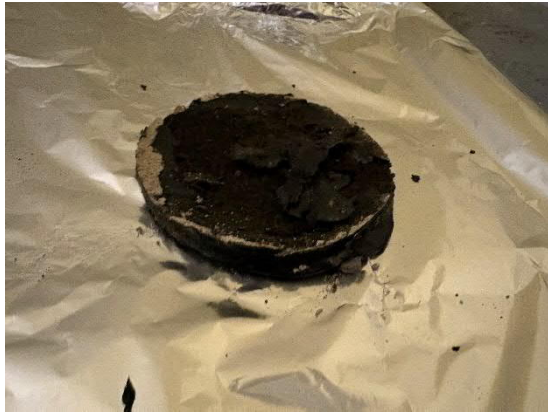
| Kellarin seinän vedeneriste, asbesti | <i>Asbesti</i> |

Kuva 6. Kellarin maanvastaisen seinän vedeneriste sisältää asbestia. Asbestikuitu on bitumin seassa. (Näyte 12).

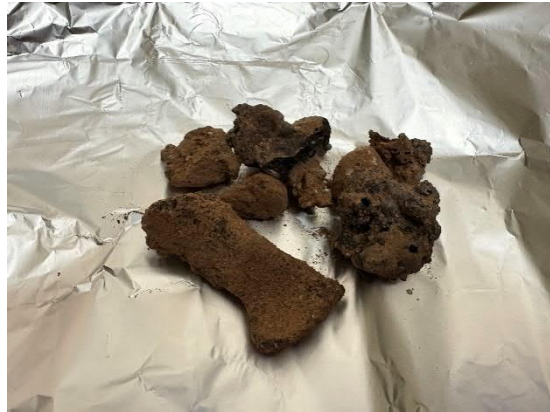
Analyysivastauksen perusteella välipohjissa ja alapohjissa käytetty koksikuona sisältää asbestia, antofylliitti (näyte AHA-16). Asbestipitoiset eristeet tulee poistaa asbestipurkuna, ja purkujäte tulee käsitellä sekä hävittää vaarallisena jätteenä. Asbestipitoisten eristeiden jäteluokka on 17 06 05\*.

Kuva 7. Välipohjan koksikuona sisältää asbestia (Näyte 16).

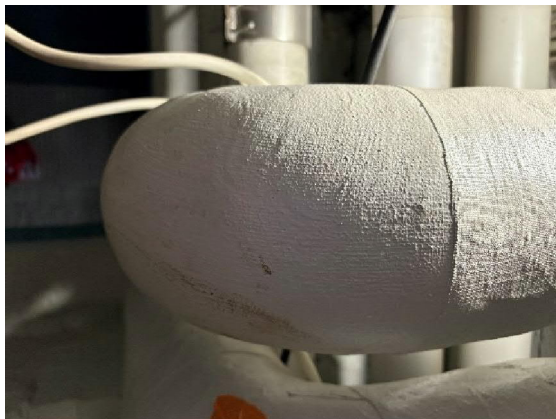
Kuva 8. Analyysivastauksen perusteella putkieristeissä ei todettu asbestia.

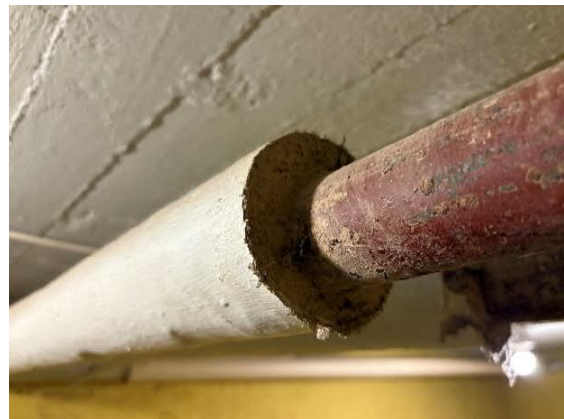
Kuva 9. Osa vanhoista putkieristeistä on purettu, mutta putkien ympärille on jäänyt kuitumaista purkujätettä, joka voi olla asbestipitoista. Asbestia voi löytyä myös uusitun mineraalivillaeristeen alta.

Putkien eristeet tulee poistaa asbestipurkuna, ja purkujäte tulee käsitellä sekä hävittää vaarallisenä jätteenä. Asbestipitoisten eristeiden jäteluokka on 17 06 01\*. Putkistoja sijaitsee todennäköisesti myös rakenteiden sisäosissa, ja näiden osalta asbestipitoisuudet sekä määrät tulee varmistaa vielä erikseen ennen purkutöiden aloittamista.

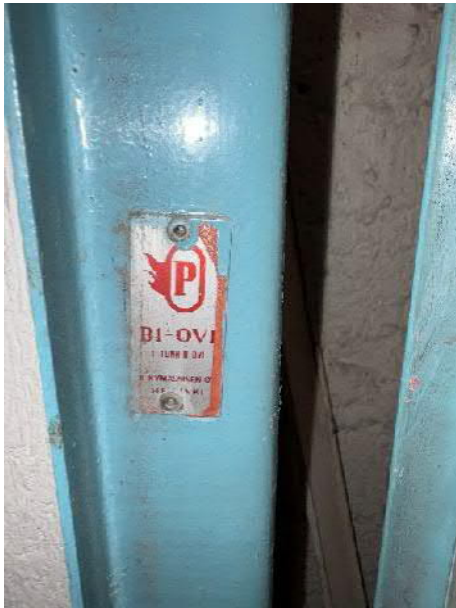
Kirjallisuuden ja kokemuseräisen tiedon perusteella rakennuksen kellarikerroksessa olevat palo-ovet sekä niiden karmirakenteet sisältävät asbestia. Asbestipitoisiin palo-oviin kohdistuvat työt tehdään asbestipurkutyömenetelmin. Asbestipitoisten palo-ovien jäteluokka on 17 06 05\*.

Kuva 10. Kellarin lämmönjakohuoneen ja porraskäytävän välinen ovi on alkuperäinen B2-luokan palo-ovi.

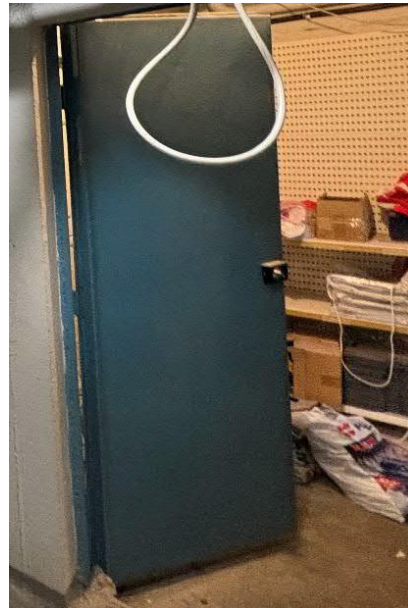
Kuva 11. Palo-ovi kuvattuna lämmönjakohuoneen puolelta.

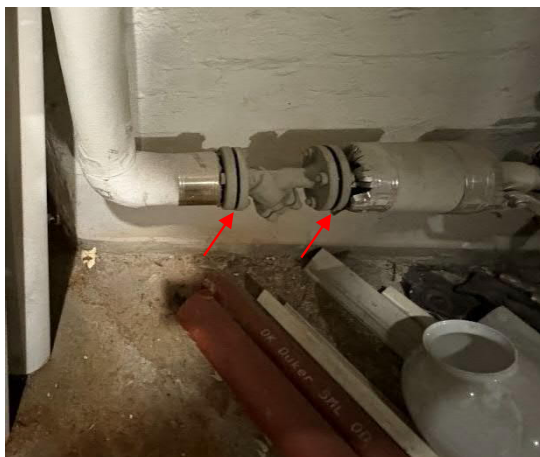
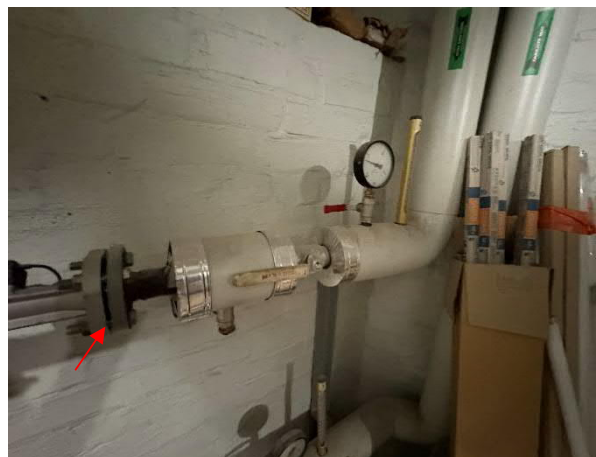
Kirjallisuuden ja kokemusperäisen tiedon perusteella putkistojen laippaliitosten tiivistemateriaalit sisältävät asbestia. Asbestia sisältävät laippatiivisteet poistetaan asbestipurkuna liitoksia avattaessa. Vaihtoehtoisesti putket voidaan katkaista laippaliitosten vierestä ja liitokset voidaan irrottaa kokonaisena tiivisteineen. Asbestipitoisten tiivistemateriaalien jäteluokka on 17 06 05\*.

Kuva 12 a ja b. Putkistojen laippaliitosten tiivisteet sisältävät asbestia.

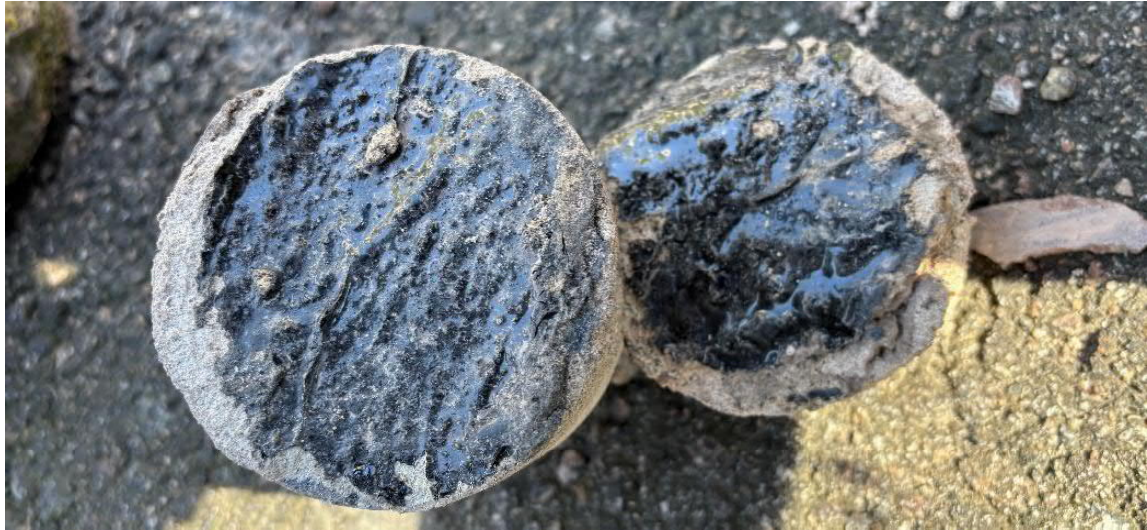
Ulkoseinän graniittisokkelissa oleva bitumisively (näyte AHA-6) PAH-yhdisteiden kokonaispitoisuus ylittää purkutöissä henkilösuojautumista edellyttävän ohjearvon 200 mg/kg.

Yksittäiset PAH-yhdistepitoisuudet jäävät analyysivastuksen perusteella alle vaarallisen jätteen pitoisuusrajan. Purkujäte voidaan siten hävittää tavanomaisesti.

Kuva 13. Ulkoseinän graniittisokkelin takana olevan bitumivedeneristeen purkutyössä tulee huomioida, että henkilösuojautusta edellyttävä ohjearvo ylittyy.

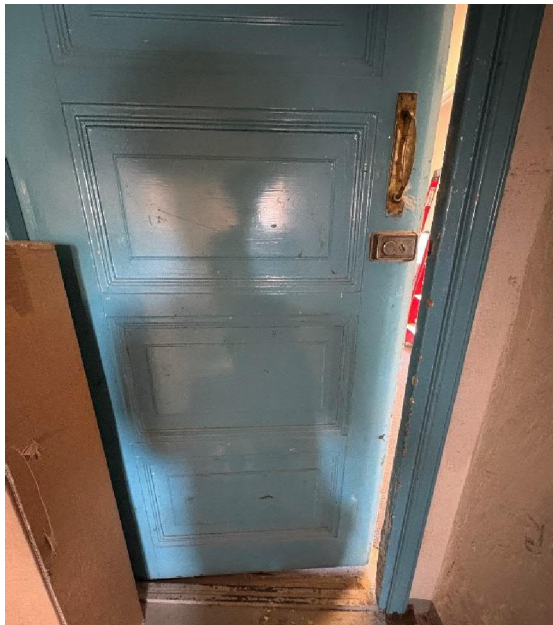
Kuva 14. Kellarin johtava sininen puuoven maali sisältää sinkkiä yli vaarallisen jätteen raja-arvon.

Raskasmetallipitoiset maalit poistetaan rakenteista haitta-ainepurkuna noudattaen RATU-korttia 82-0384 *Tavanomaiset purkutyöt. Vaaralliset aineet - käsittely ja suojaus*. Ulkotiloissa on samalla estettävä maalipölyn kulkeutuminen maaperään. Raskasmetallipitoisen maalijätteen jäteluokka on 08 01 17\*.

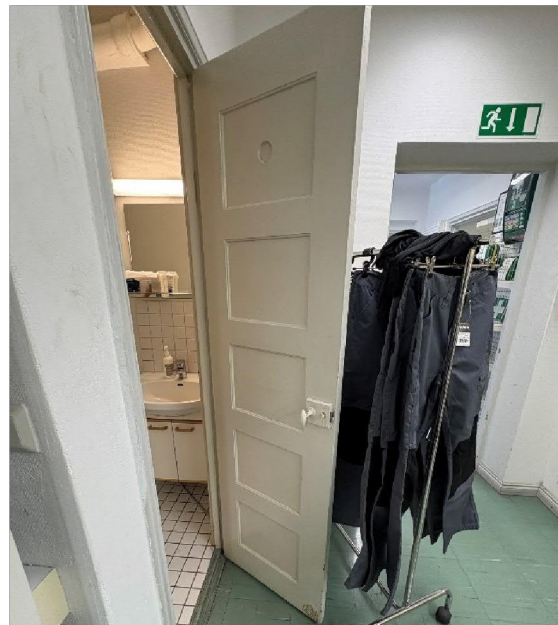
Kuva 15. Harmaa alkuperäisen oven maali sisältää sinkkiä yli vaarallisen jätteen raja-arvon.

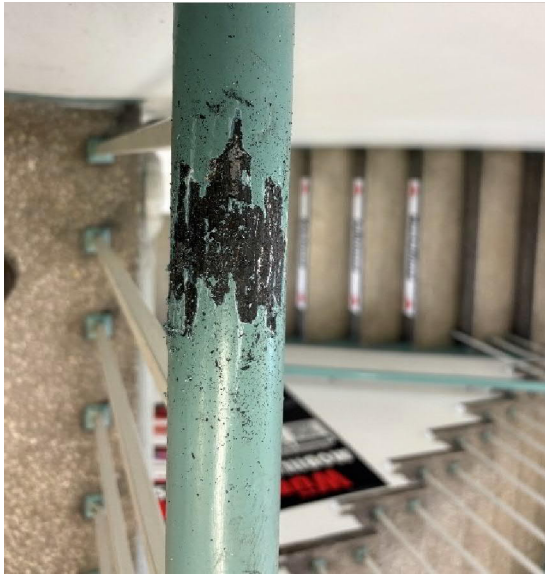
Kuva 16. Porraskäytävän käsijohteen maali sisältää lyijyä ja sinkkiä yli vaarallisen jätteen raja-arvon.

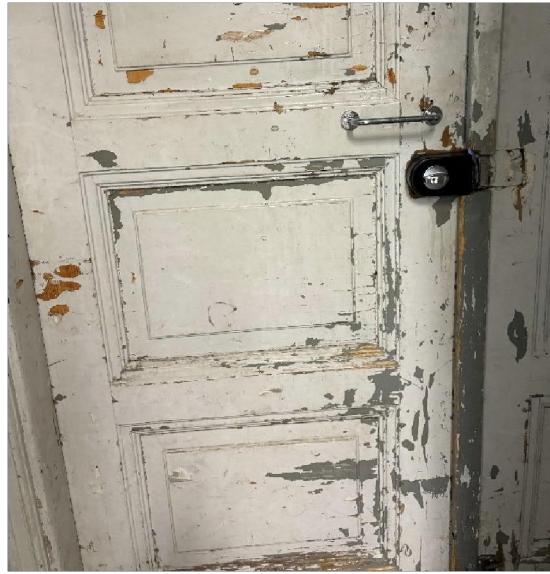
Kuva 17. Lastauslaiturin sisempi puuoven maali sisältää lyijyä ja sinkkiä yli vaarallisen jätteen raja-arvon.

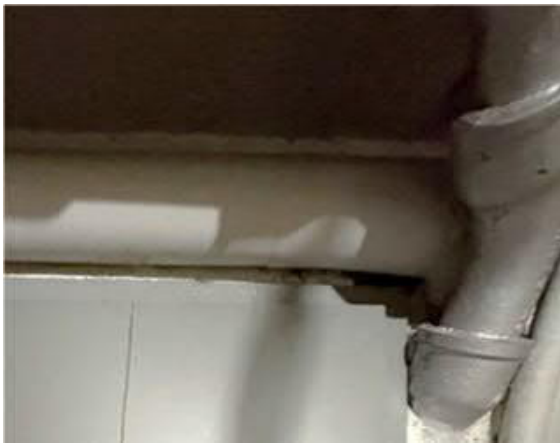
Kuva 18. Alkuperäisissä pystyviemärin liittosmuhveissa on raskasmetalleja.

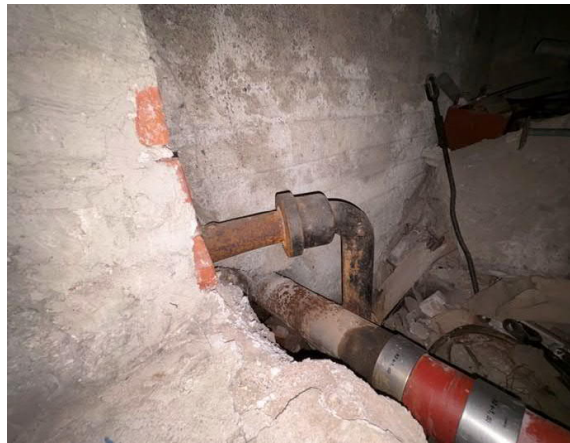
Kuva 19. Viemärin liittosmuhveja havaittiin myös matalassa kellariosassa.

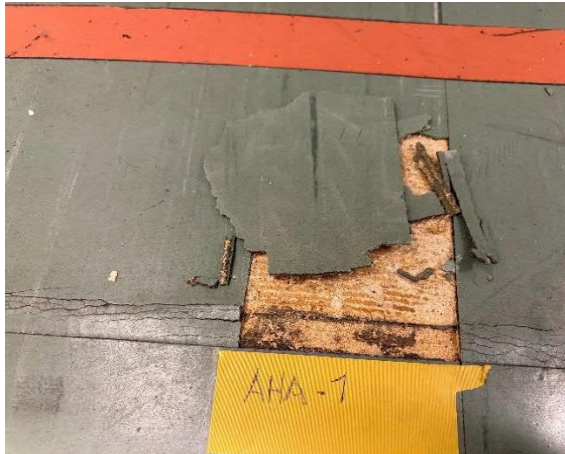
Kuva 20. Vihreä vinyylilaatta sisältää DEHP yhdisteitä

Tutkimuksen perusteella kohteen kaikki muovipinnoitteet voidaan poistaa normaalipurkuna. Purkujäte tulee erotella omaksi kasakseen ja toimittaa jätteenvastaanottajalle ftalaattipitoisena vaarallisena jätteenä. Ftalaattipitoisten muovimateriaalien jäteluokka on 17 02 04\*.

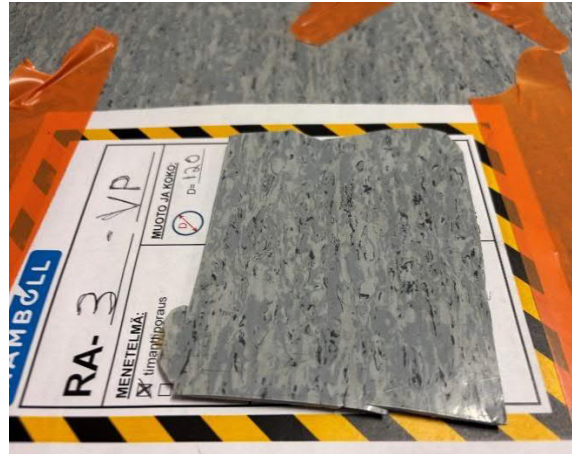
Kuva 21. Kerroksen 1 sinisen kirjava muovimatto sisältää DHEP-yhdisteitä.

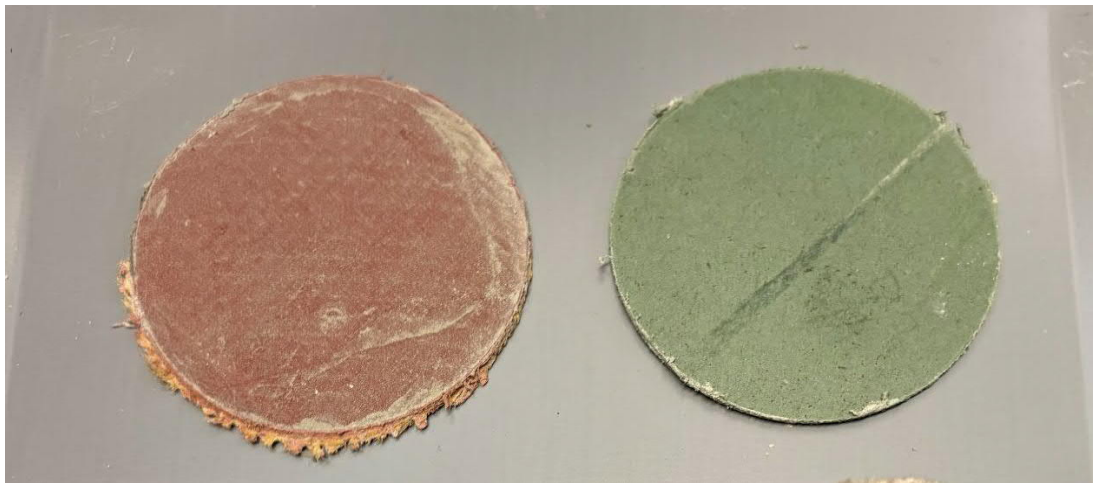
Kuva 22. Alkuperäisen märkätilan kohdalla oleva punainen muovimatto sisältää DEHP-yhdisteitä. Matto on peitetty vastaavalla vinyylilaatalla, kuin kerroksessa 2.

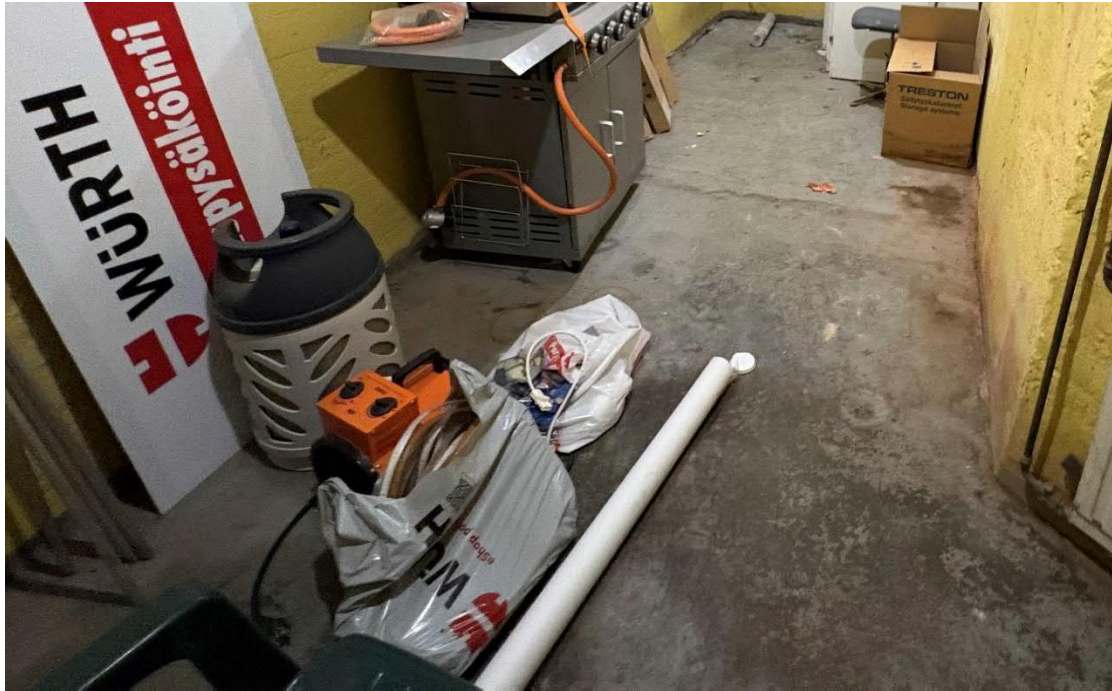
- Kellarin lattiamaa, harmaa, näyte AHA-13, kuva 21.

Kuva 23. Kellarin ja kellarin portaiden lattiamaali sisältää PCB:tä

Kellarin lattiamaali tulee poistaa ohjeistuksen Ratu-82-0382 PCB:tä ja lyijyä sisältävien saumausmassojen purku mukaista purkutyötä noudattaen. Purkujäte tulee erotella ja toimittaa jätteenvastaanottajalle PCB:tä sisältävänä vaarallisena jätteenä. PCB:tä sisältävän rakennusmateriaalin jäteluokka on 17 09 02\*.

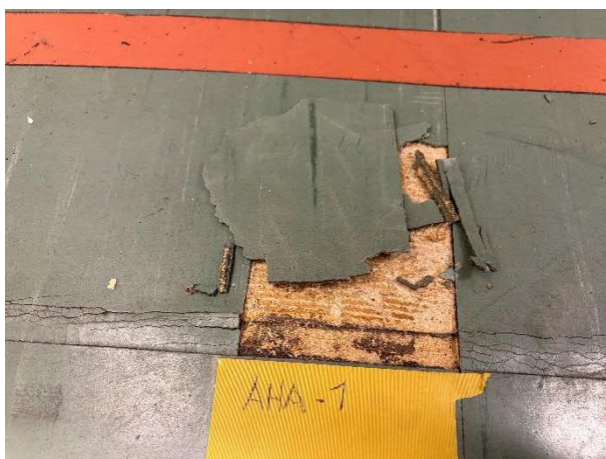
- Vinyylilaatta, vihreä, 300 x 300 mm<sup>2</sup>, 2. krs myymälä, näyte AHA-1, kuva 18.

Kuva 24. Vihreä vinyylilaatta sisältää SCCP yhdisteitä

Tutkimuksen perusteella SCCP-yhdisteitä sisältävät muovipinnoitteet voidaan poistaa normaali-purkuna. Purkujäte tulee erotella omaksi kasakseen ja toimittaa jätteenvastaanottajalle POP-yhdistepitoisena jätteenä. Sen jäteluokka on 17 09 03\*

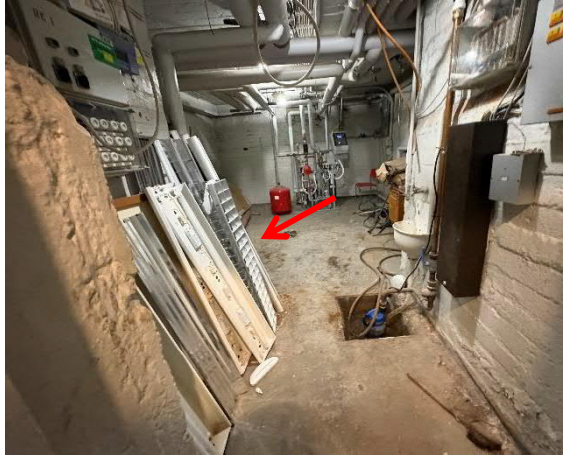
Kuva 25. Käytöstä poistettuja sähkölaitteita on varastoitu kellarikerrokseen. Ne ovat SER-jätettä.

Rakennuksissa olevat poistettavat elektroniikka- ja sähköjätteet (SER) luokitellaan vaaralliseksi jätteeksi, joka tulee ottaa huomioon purkutyössä ja jätteenkäsittelyssä.

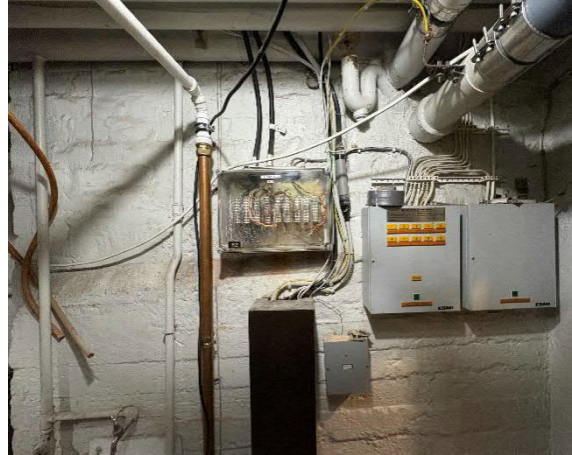
Kuva 26. Kellarikerroksessa on vanhoja, mutta edelleen käytössä olevia sähkölaitteita. Haitta-aineiden esiintyminen niissä on todennäköistä.
