# Kuntoarvio

Sonckin talo 4602  
Laivapojanaukio 2  
00180 Helsinki

Tarkastuspäivä  
04/06/2025

Kuntoarvion kohteena oli vuonna 1930 valmistunut liikerakennus.

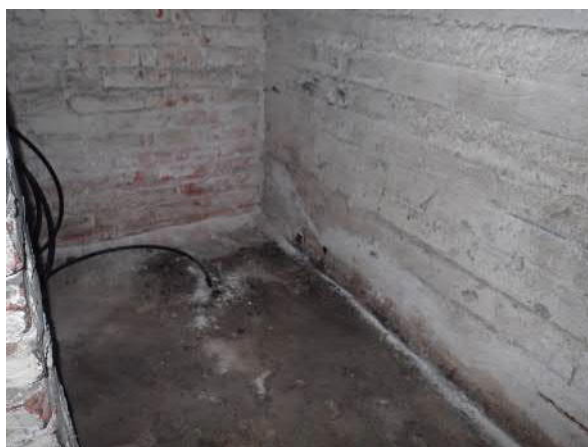
Kellaritiloissa havaittiin pinnoitteiden hilseilyä seinien alaosissa. Kyseessä on maasta nouseva kapillaarikosteus.

1. Kosteuden aiheuttama vaurio.

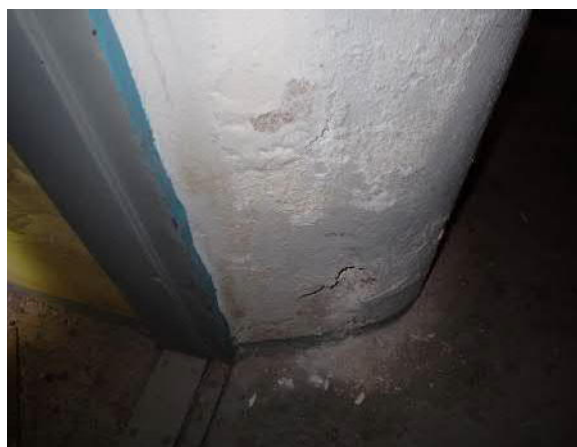
2. Kosteuden aiheuttama vaurio.

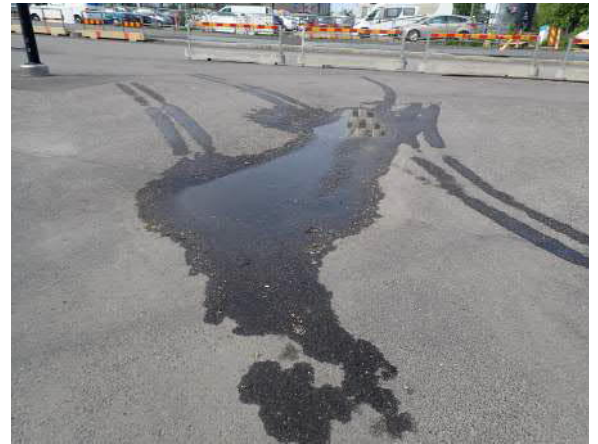
12. Pihapäällysteissä on havaittavissa paikoin painumaa.

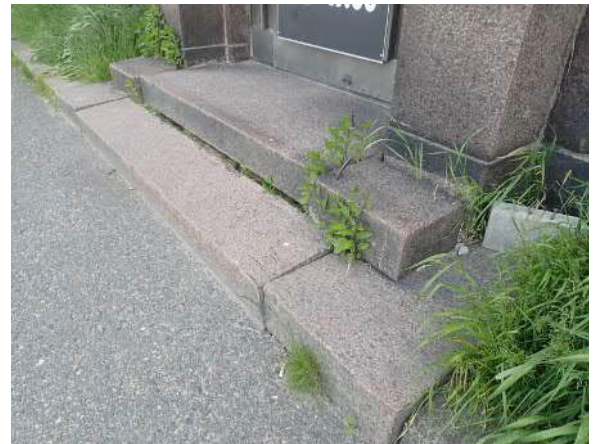
14. Portaissa on epätasaisuutta

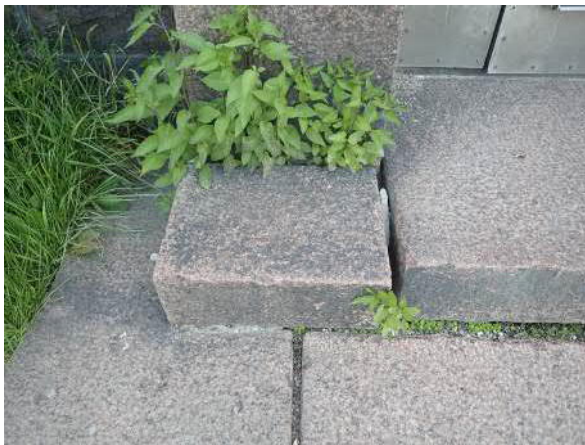
15. Portaissa on painumaa

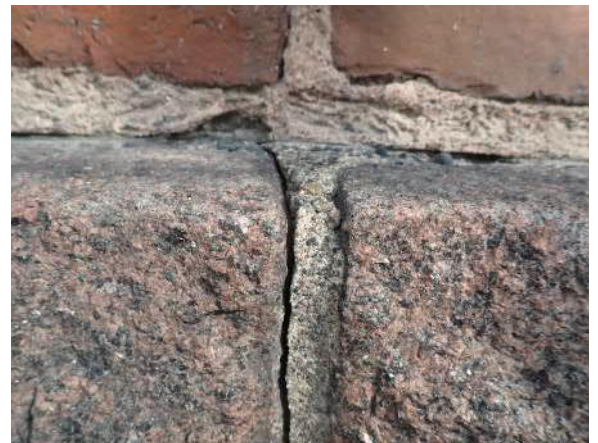
Perustusrakenteissa ei havaittu tarkastuskäynnin aikana rakenteellisesti korjausta vaativia vaurioita tai puutteita. Muutamissa saumoissa on kulumaa ja epätiiveyttä. Niitä voidaan paikkaa korjata laastilla.

20. Saumoissa on epätiiveyttä

- Sokkelisaumojen paikkakorjaamista.

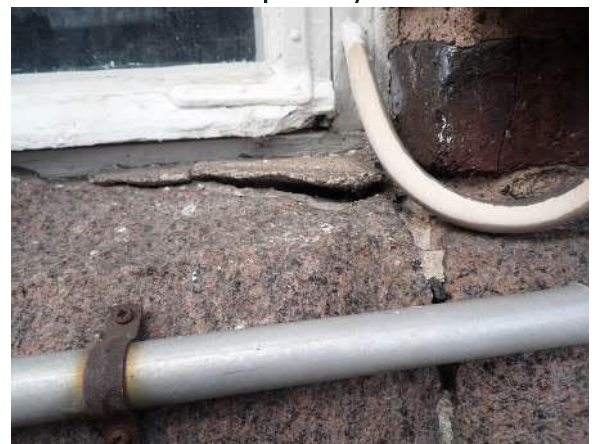
22. Pintavaurioita sokkelissa.

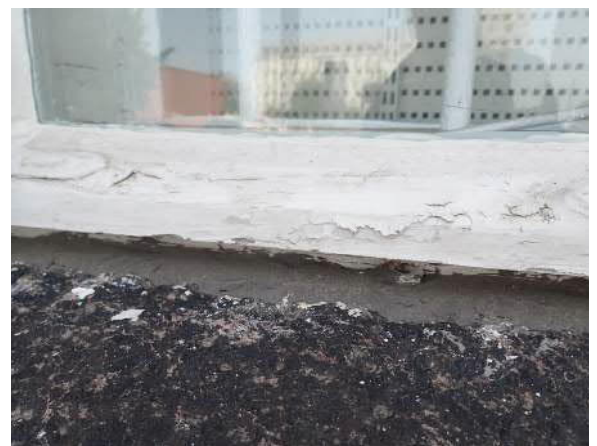
30. Maalipintaa hieman irtoaa alapuitteesta

- Ikkunoiden puuosien huoltomaalaus jakson aikana.

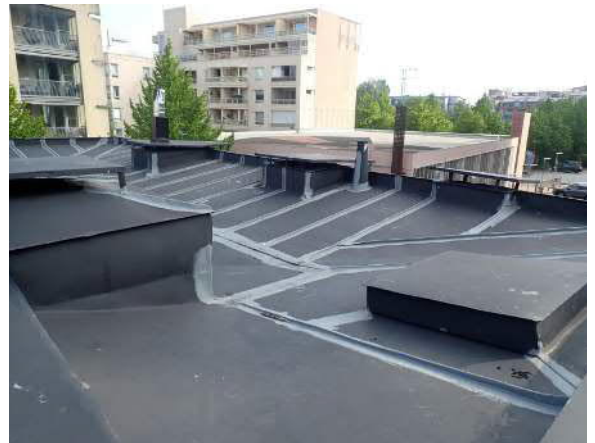
34. Vesikattoa on paikkakorjattu saumojen kohdilta.

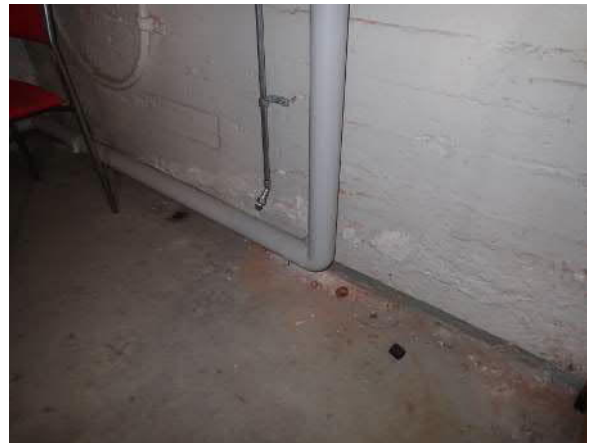
44. Kosteusjälkiä

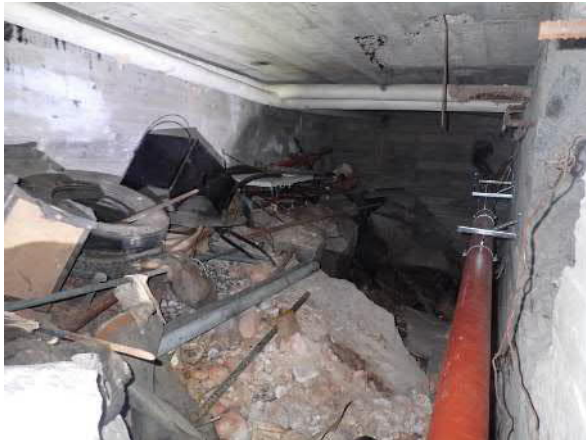
45. Alapohjatilassa on vanhaa rakennusjätettä.

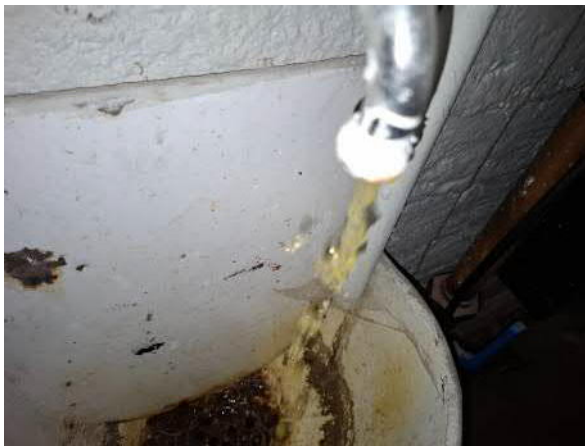
61. Hanasta tuli ruskeaa vettä.

- Putkiston LVV (= lämpö-, vesijohto- ja viemäriputkien) kuntotutkimus.
- Varaus putkisaneeraukselle (pohjana putkiston LVV kuntotutkimus). Hinta-arvio sisältää myös vesi- ja viemäriremontin rakennetekniset työt.

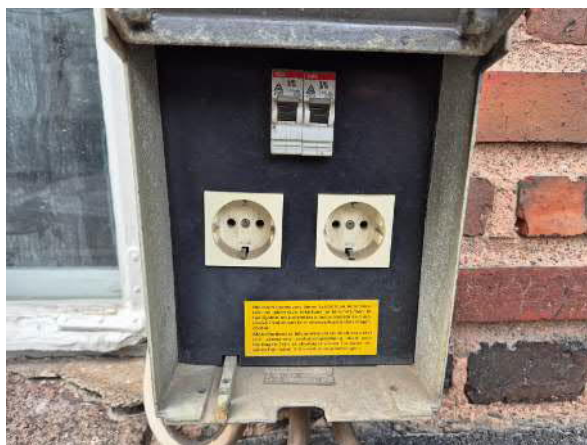
79. Autolämmityspistorasia.

- Autolämmityspistorasioiden uusiminen.

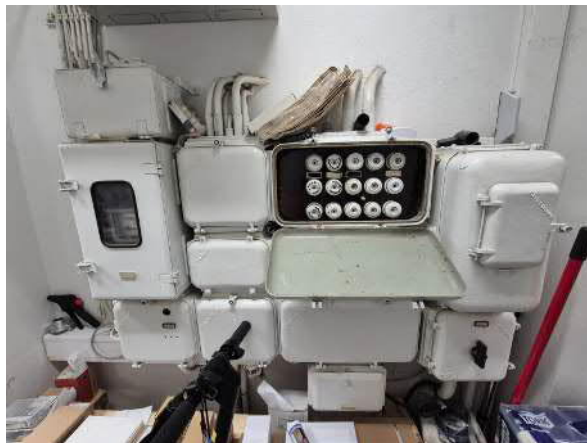
80. Sähköpääkeskus.

- Keskusten uusiminen liittymis- ja nousujohtoineen.

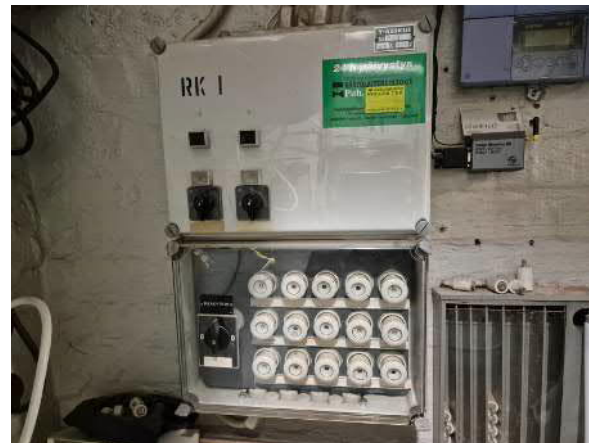
Muita pienempiä jakokeskuksia havaittiin vain kellarissa lämmönjakohuoneen keskus.

81. Lämmönjakohuoneen keskus.

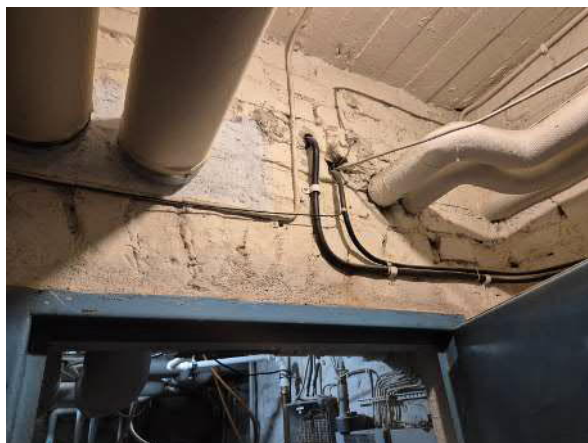
Tarkastuksen aikana havaittiin tiivistämättömiä kaapeliläpivientejä. Läpiviennit vähintään paloalueiden väliltä suositetaan tarkastamaan ja tiivistämään asianmukaisella massalla paloturvallisuuden parantamiseksi. Ainakin kellarissa palo-oven yläpuolella olevat läpiviennit ovat avoinna.

83. Avonainen läpivienti, kellari.

- Sähköläpivientien tarkastus ja tiivistys.
