## ASUNTOKAUPAN KOSTEUSMITTAUS

**Kohde:** Rivitalohuoneisto  
**Osoite:** Ojapellontie 18 B 7, 91500 Muhos

| <b>Tilattu työ:</b> | Vesipisteellisten tilojen kosteusmittaus | | |

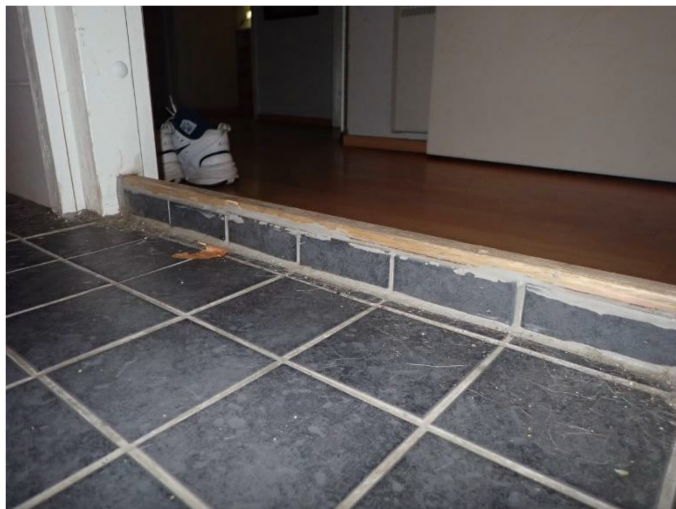
Pesuhuoneen oviaukon kohdalla on tulvakynnys.

Pesuhuoneen oviaukossa tulvakynnys.

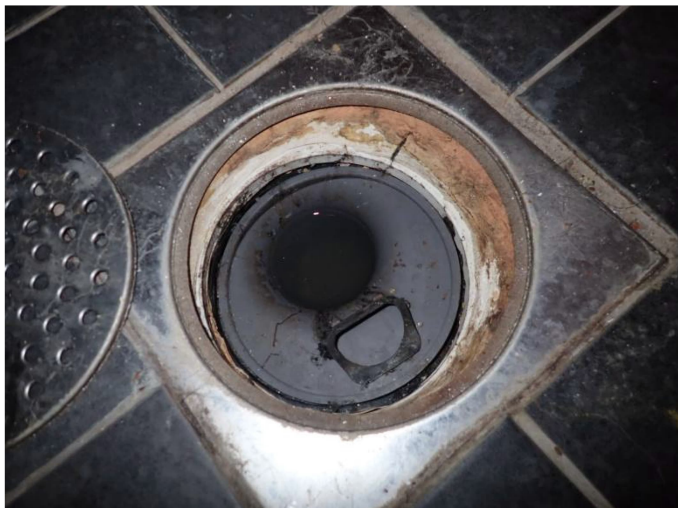
Lattiakaivossa ei havaittu puutteita. Saunassa ei ole lattiakaivoa. Saunomisen jälkeen on lattiapinta syytä kuivata esim. lastaamalla. *Lattiakaivot on syytä puhdistaa säännöllisesti.*

Lattiankallistukset ovat silmämääräisesti arvioiden oikeasuuntaiset ja riittävät. Pesuhuoneen lattiakaivon vierellä on pieni painauma, johon vesi voi jäädä seisomaan. Kyseinen kohta on syytä lastata suihkun jälkeen.

Pistokokein mitattiin seiniä roiskevesialueelta, lattiaa, putkistojen ja kalusteiden sekä läpivientien ympäristöjä. Kohonneita pintakosteuslukemia havaittiin pesuhuoneen lattiakaivon vierellä kahden laatan alueella. Havaitut poikkeamat

rajautuvat jyrkästi laattasaumoihin ja laatoitus oli kyseisellä alueella hyvin kiinni alustassaan, mitkä viittaavat siihen, että kosteus on laattojen ja vedeneristeen välissä laattojen kiinnityslaastissa.

Edellä mainitun perusteella havaitut poikkeamat eivät viittaa rakennekosteuteen.

Pesuhuoneen lattiakaivo.

*Suihkussa käynnin jälkeen on lattiapinta sekä seinien alaosat syytä kuivata roiskevesialueelta ja tehostaa kosteiden tilojen tuuletusta mahdollisuuksien mukaan. Nämä seikat nopeuttavat pintojen kuivumista sekä kosteuden haihtumista.*

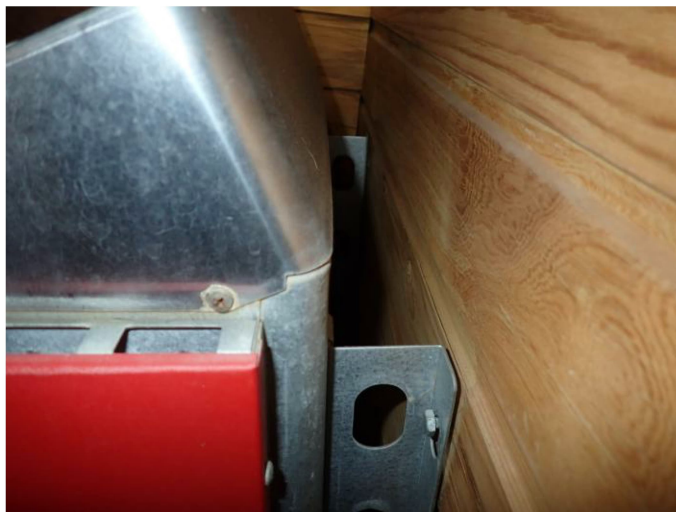
Kiukaan kiinnitys löystynyt.

Saunan kiukaan kiinnitysruuvit on hieman löystyneet. *Kiukaan kiinnitys on suositeltavaa varmistaa turvallisuussyistä. Kiinnitystä seinäpaneelien varaan tulee välttää ja kiuas tulee kiinnittää tukevasti seinärakenteeseen tai paneelien taakse asennettavien tukilaudoitusten varaan.*

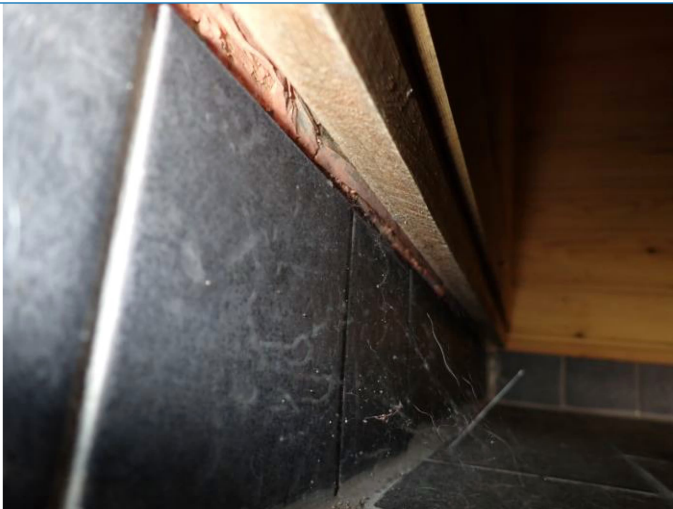
**Pesutilat:** Tilojen lattiat ja pesuhuoneen seinät ovat laatoitettuja, saunan seinät on pääosin paneloitu. Seinäpaneelien alaosa tarkasteltuna paneelien taustalla on tuuletusrako. Pesutilojen laattapinnoissa ei havaittu vaurioita. Pistokokein koputeltaessa havaittiin laatoituksissa paikoin osin alustastaan irti olevia laattoja (kopolaattoja). *Kopolaatat ovat yleisiä ja yksi tyypillinen kopolaatan aiheuttaja on laatan asennusvirhe. Lisäksi kiinnitys myös heikkenee ajan saatossa. Tarkastushetken laajuudessaan kopolaatat eivät aiheuta toimenpiteitä.*

Saunan seinäpaneelien takana tuuletusrako.

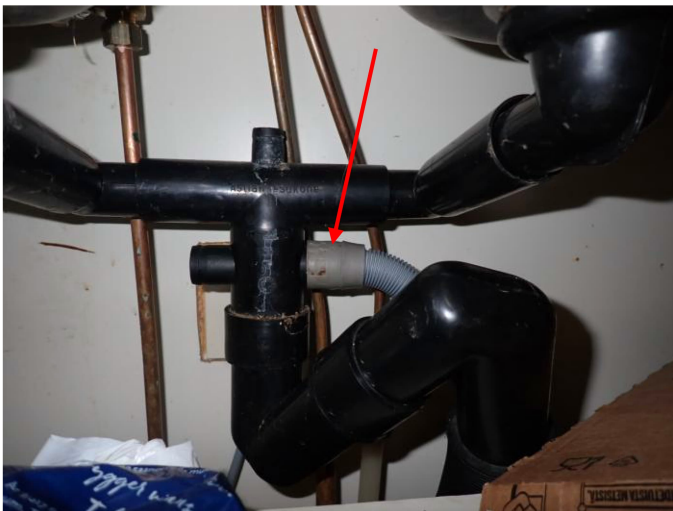
Astianpesukoneen poistoletkun kiinnitystä hajulukkoon ei ole varmistettu kiristysklemmarilla.

Astianpesukoneen ja kylmälaitteen alla ei näkyviltä osin havaittu viitteitä vuodoista. Koneiden alle ei ole asennettu vuotokaukaloita, jonka tehtävänä on tuoda mahdolliset vuotovedet näkyville. Kylmälaitteen vierellä kalustelevyssä on kosteuden aiheuttamaa turpoamista. Tarkastushetkellä kyseinen kohta oli kuiva. ***Vuotokaukalot on suositeltavaa asentaa.*** Astianpesukoneen poistoletkun liitosta altaan hajulukoon ei ole varmistettu kiristysklemmarilla. ***Poistoletkun kiinnitys on suositeltavaa varmistaa klemmarilla, jotta letku ei pääsisi irtoamaan.***

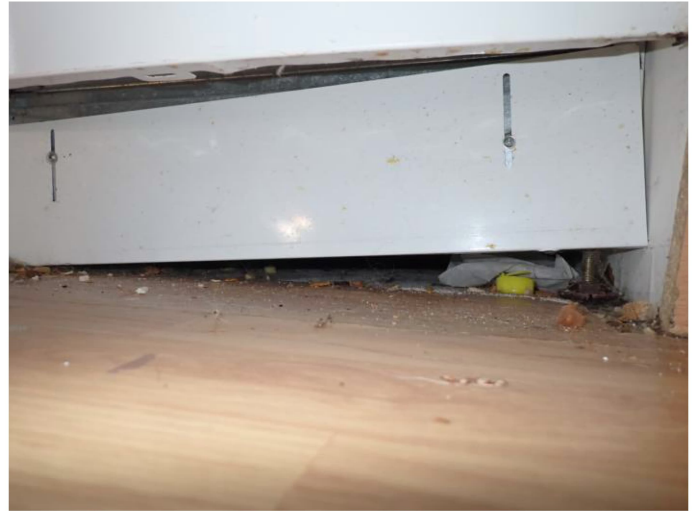
Vuotokaukalot suositeltavaa asentaa astianpesukoneen ja kylmälaitteen alle.

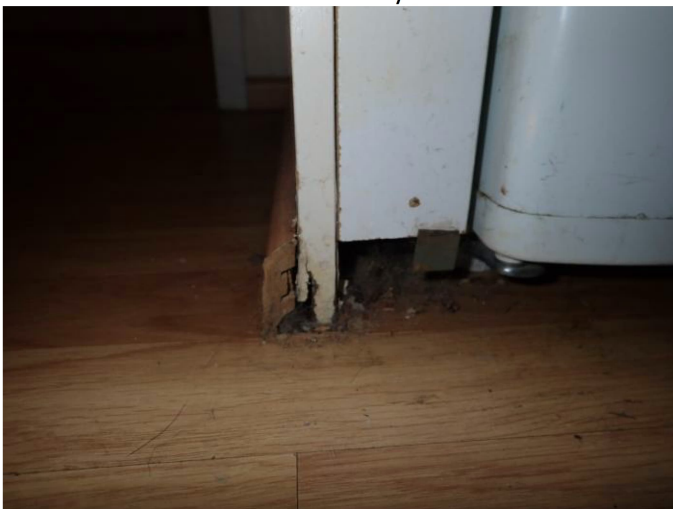
Kylmälaitteen vierellä kalustelevyssä turpoamista.
