# Tarkastusraportti

Pirinkatu 2 B 23, 29200 Harjavalta

18.02.2026

Oy Harjavallan Hopeakuusi  
Pirinkatu 2 B 23  
29200 Harjavalta  
Viite. 8920000661

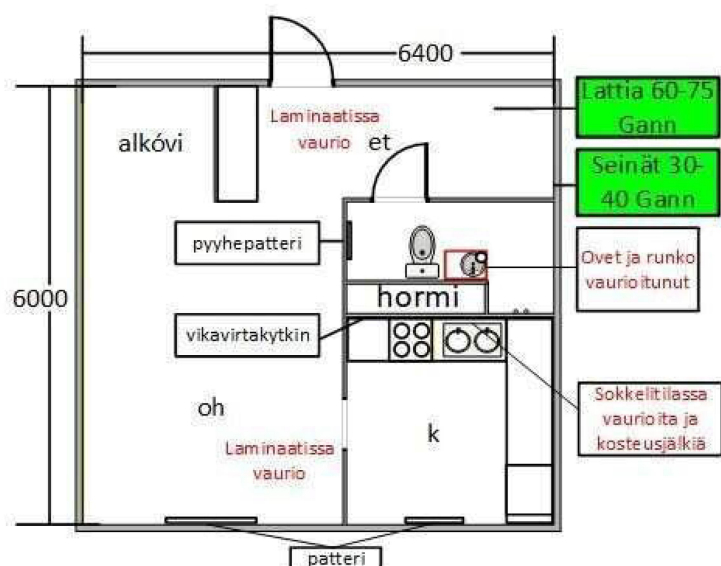
**Kuva 1** Pohjakuva mittaustuloksin.

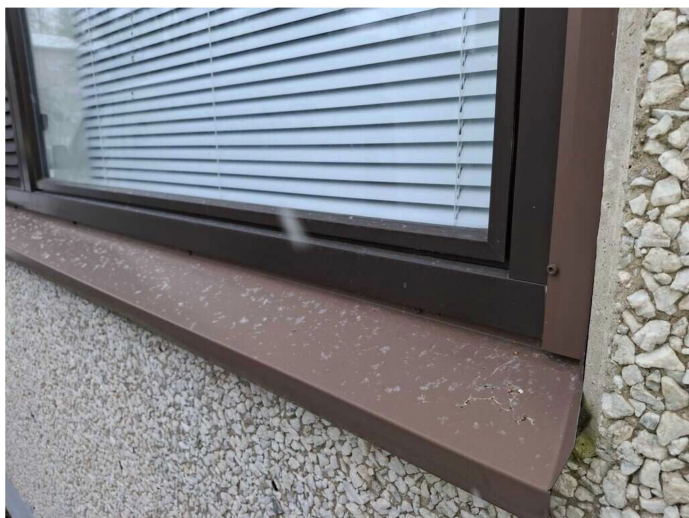
**Kuva 2** Ikkunat uusittu vesipellityksin vuonna 2012.

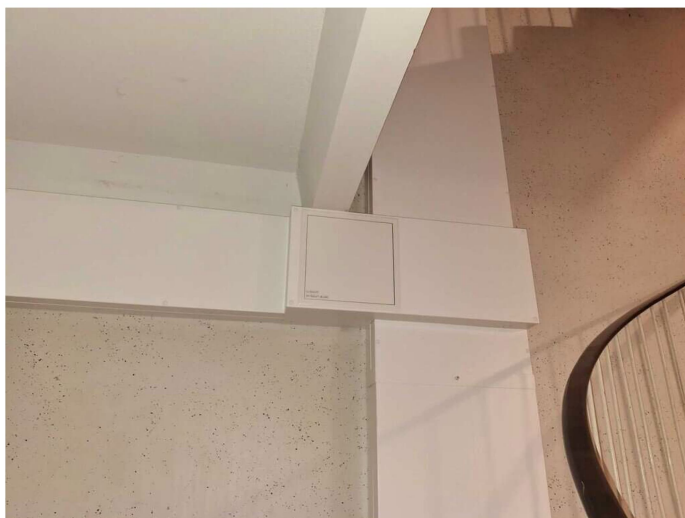
**Kuva 3** Rakennukseen on suoritettu linjasaneeraus käyttövesi ja patteriputkiston osalle.

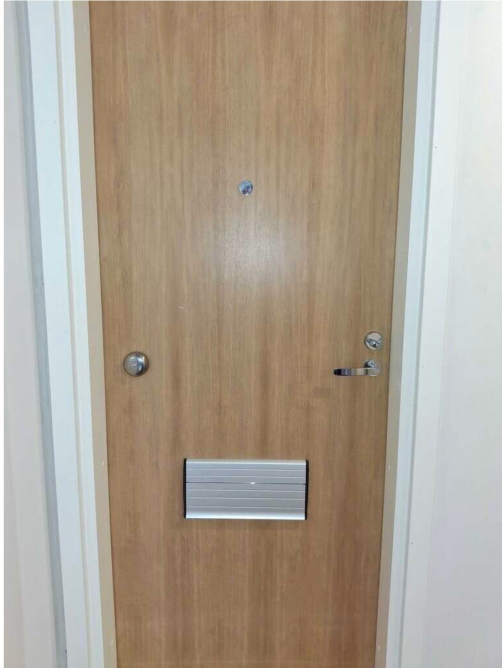
**Kuva 4** Huoneiston ulko-ovi on uusittu.

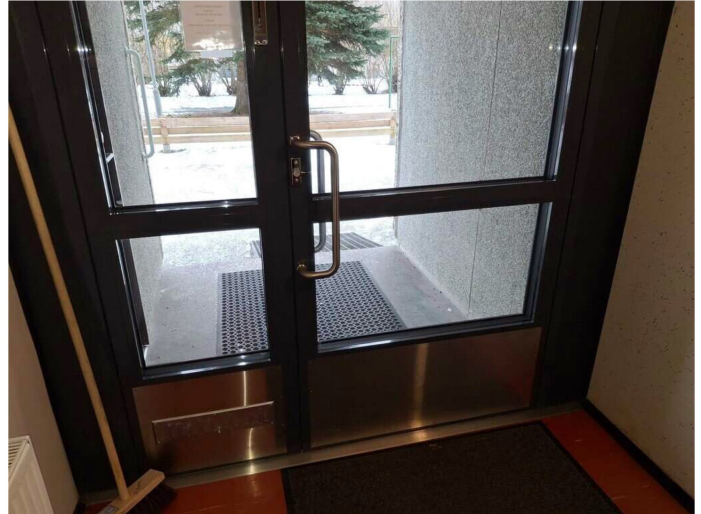
**Kuva 5** Rakennuksen ulko-ovet on uusittu.

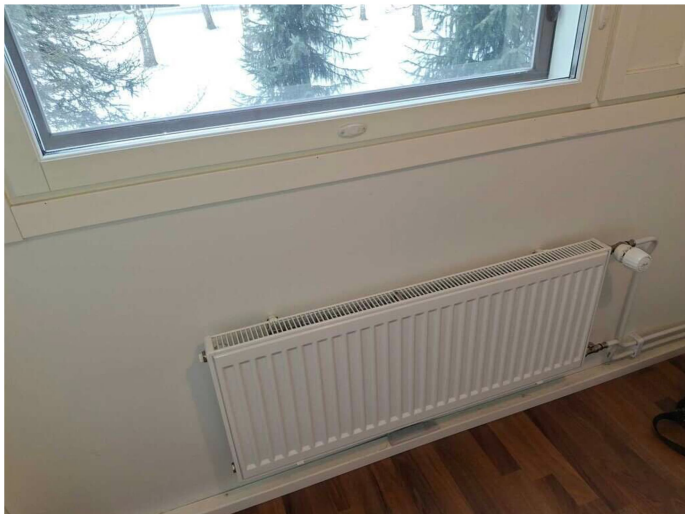
**Kuva 6** Olohuoneen patteri , termostaatti ja putkisto on uusittu.

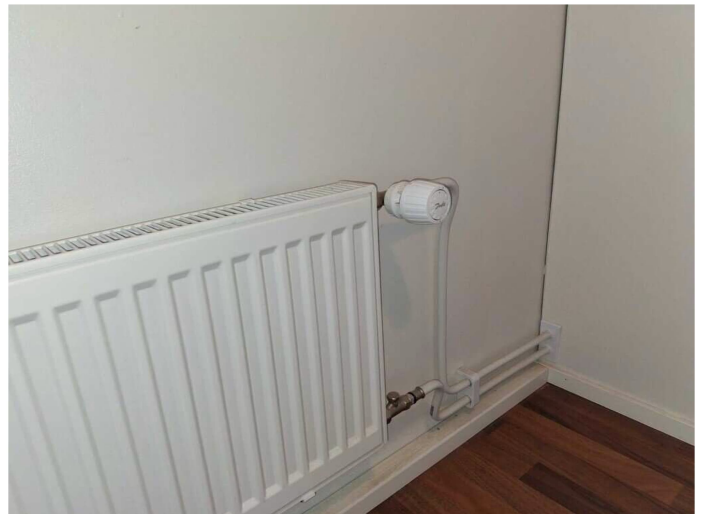
**Kuva 7** Keittiön patteri, termostaatti ja putkisto on uusittu.

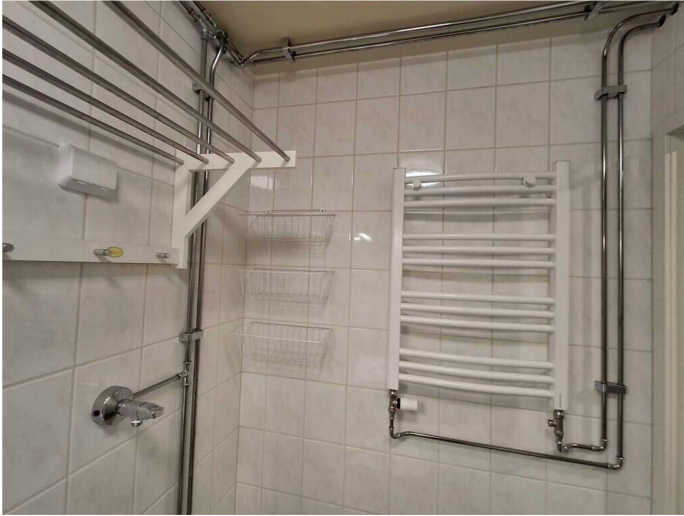
**Kuva 8** Kylpyhuoneeseen on asennettu käyttövesi kiertoinen pyyhepatteri.

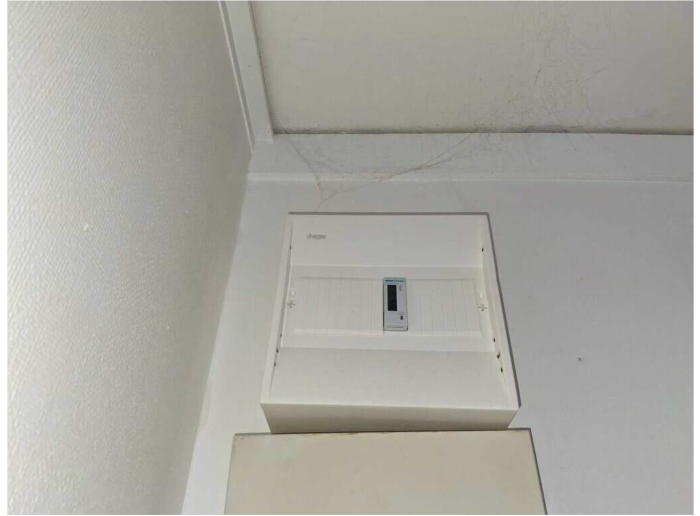
**Kuva 9** Keittiön seinässä on vikavirta suoja.

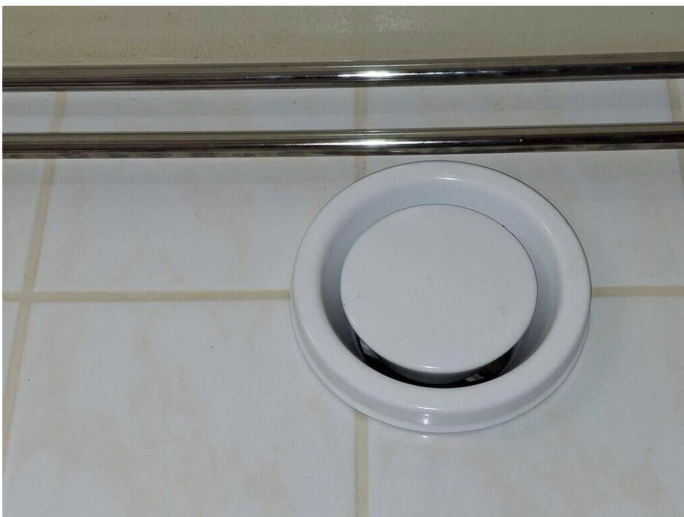
**Kuva 10** Kylpyhuoneessa on poistoilma venttiili.

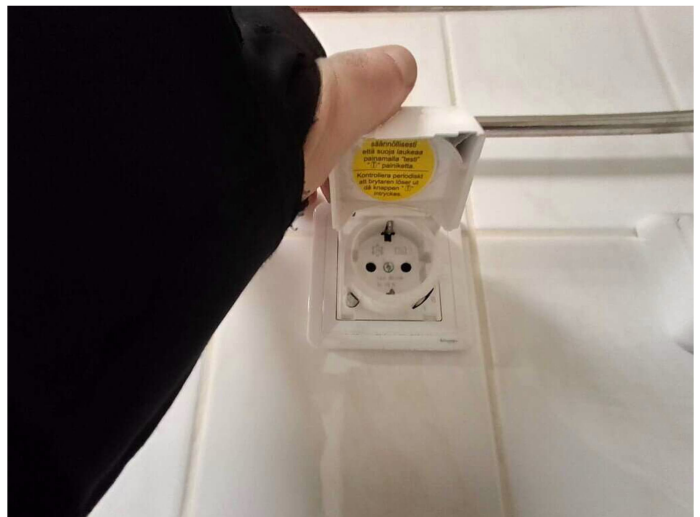
**Kuva 11** Kylpyhuoneen vikavirta suojattu pistorasia.

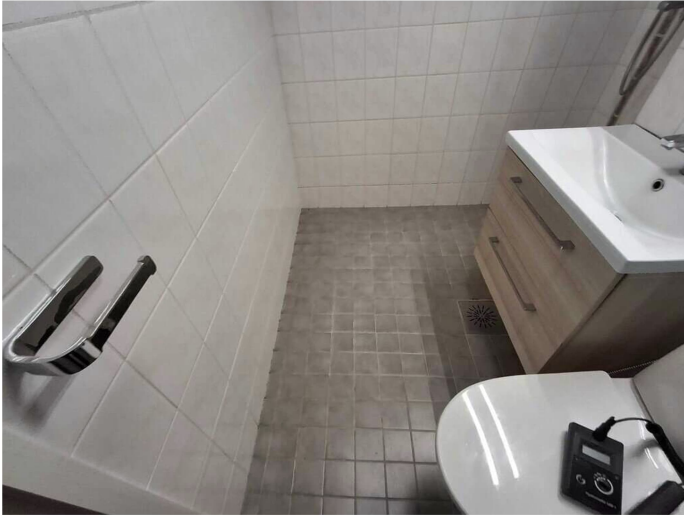
**Kuva 12** Kylpyhuone on saneerattu vedeneristein.

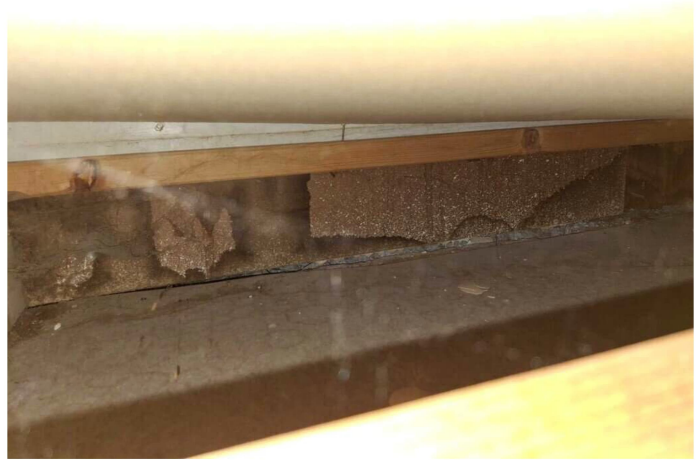
Allaskaapin sokkelitilassa kylpyhuoneen vastaisen seinän alaosan levyissä on vanhoja kosteusjälkiä.

**Kuva 13** Keittiön allaskaapin sokkelitilassa kylpyhuoneen vastaisen seinän alaosassa vanhoja vuotojälkiä.

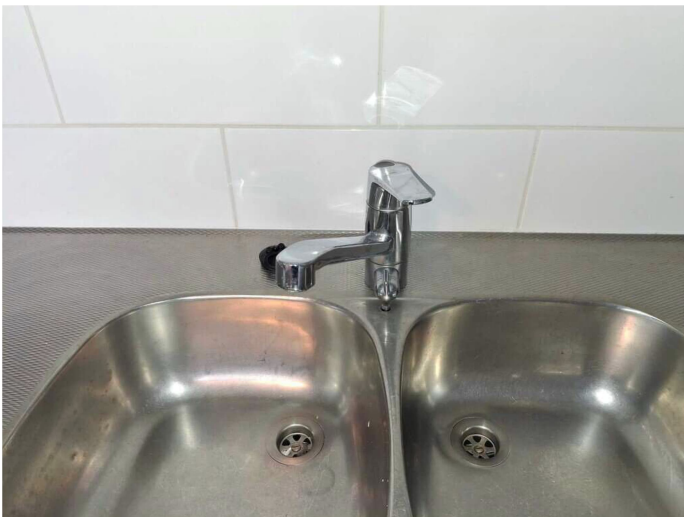
**Kuva 14** Keittiön altaan sekoittaja on uusittu.

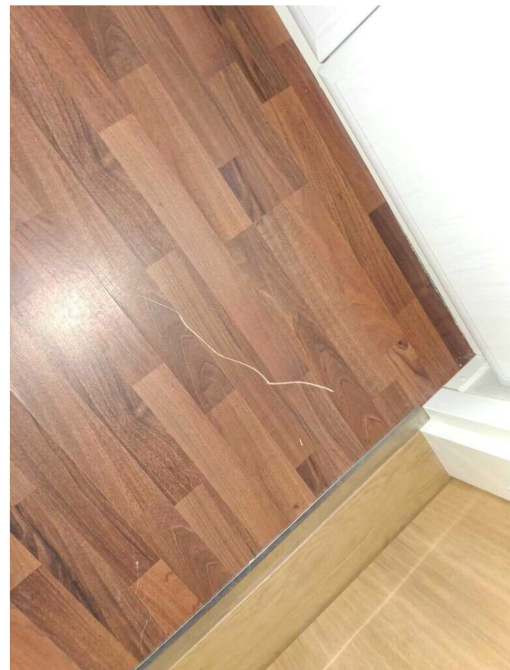
Huoneiston laminaatissa todettiin muutamassa kohdassa irti olevia saumoja ja naarmuja.

**Kuva 15** Laminaatissa on muutamissa kohdin pintavaurioita.

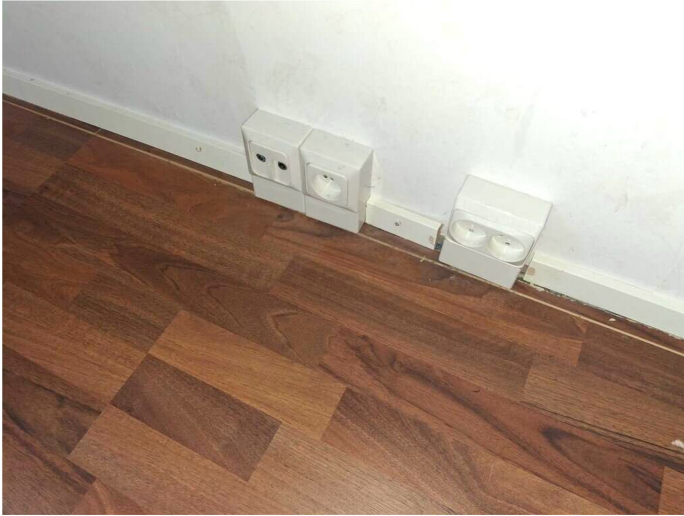
**Kuva 16** Huonetoissa sähköasiat on asennettu pintaan.

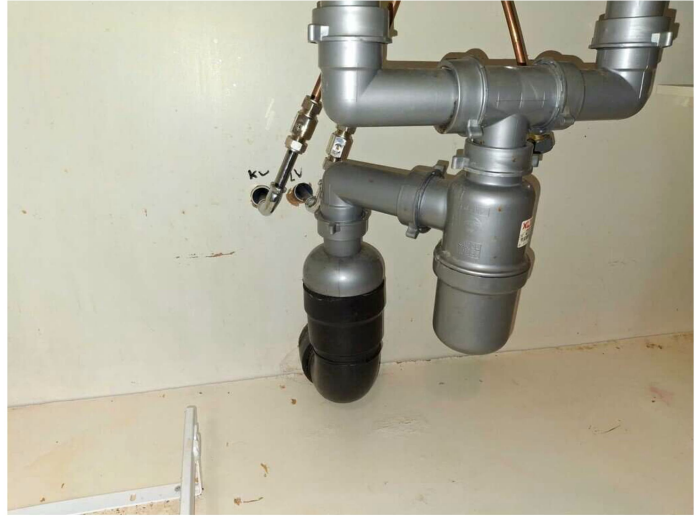
Keittiön kalusteet ovat alkuperäisiä. Kalusteiden ovet on pinnoitettu. Allaskaapin pohjalevy on alkuperäinen, levyssä on nähtävissä vanhoja kosteusjälkiä.

**Kuva 17** Keittiön allaskaapin rakenteissa ei havaittu vaurioita, pohjalevyssä vanhoja kosteusjälkiä. Viemärointi on mustaa Pvc muovia.

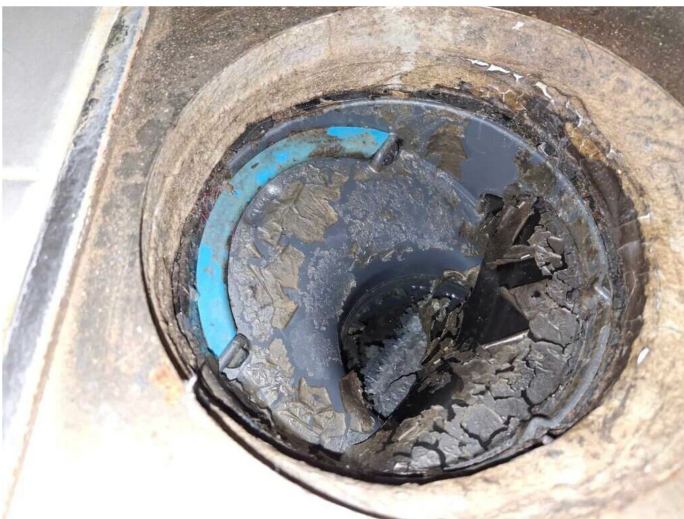
**Kuva 18** Kylpyhuoneen kaivo on siirretty / uusittu.

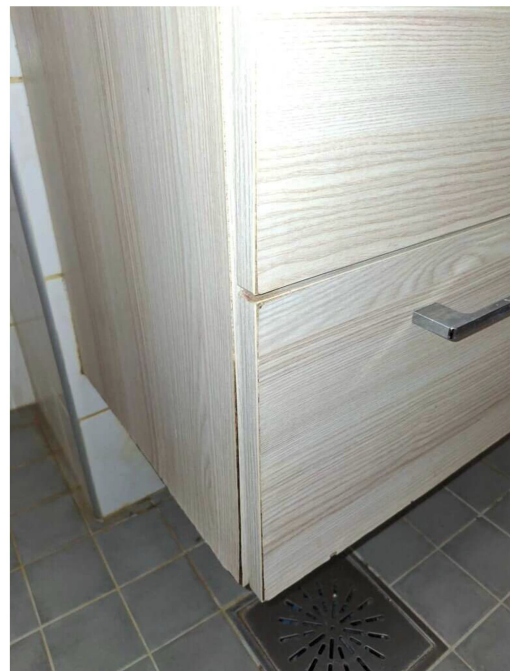
Kylpyhuoneen lattian kallistukset kaivolle ovat riittävät. Kaivossa näkyy vedeneristeen vahvikekangas, joka on kiinnitetty kiristysrenkaalla kaivon runkoon. Käsienpesualtaan alakaappi on suihkuvesien alueella, kaappi on vaurioitunut suihkuvesistä rungon ja ovilevyjen osalta.

**Kuva 19** Kylpyhuoneen altaan kalusterunko ovilevyineen on vaurioitunut suihkuvesistä.

- Puhdistetaan kylpyhuoneen lattia- ja seinälaatoitusten saumaukset
- Puhdistetaan kylpyhuoneen lattiakaivo säännöllisesti.
- Kylpyhuoneen altaan runko / ovilevyt on tulossa uusittavaksi.
- Suositellaan suihkunurkassa suojamaan kaluste runko lasi tai muulla levyllä.

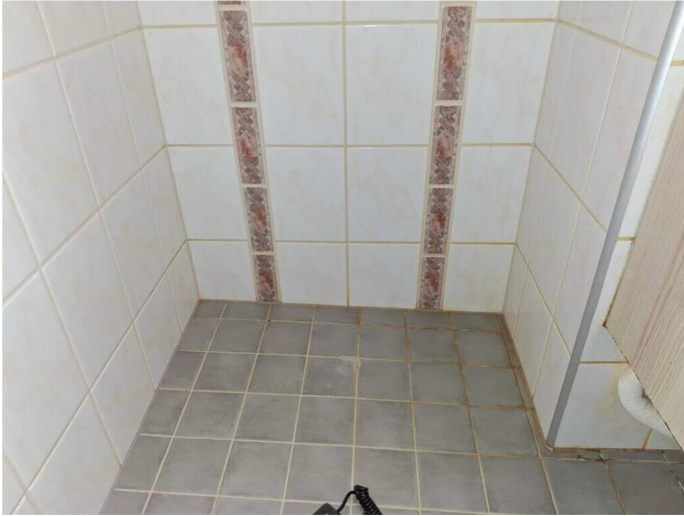
Kylpyhuoneen lattia- ja seinäläatoitusten saumaukset ovat tummuneita.

**Kuva 20** Kylpyhuoneen lattia ja seinälaattojen saumat osittain tummuneita.

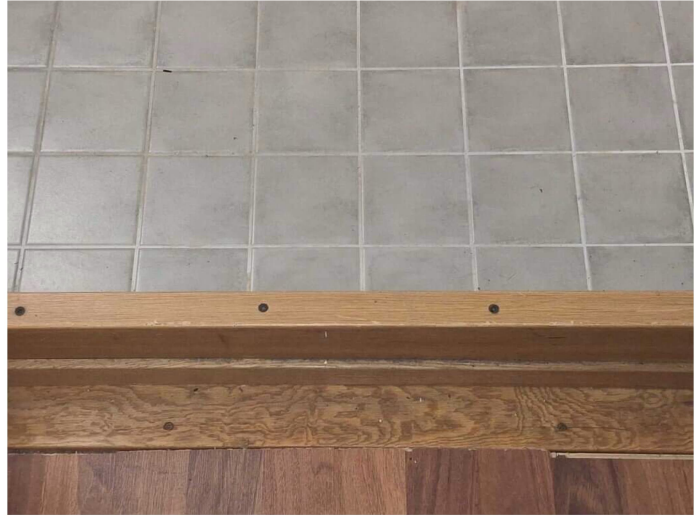
**Kuva 21** Kylpyhuoneen oviaukolla on kynnysnosto.
