# Raportti salaojien kuntotarkastuksesta

Paloheinäntie 20 - Helsinki

20.07.2023

As. Oy Paloheinäntie 20  
Paloheinäntie 20  
00670  
Helsinki

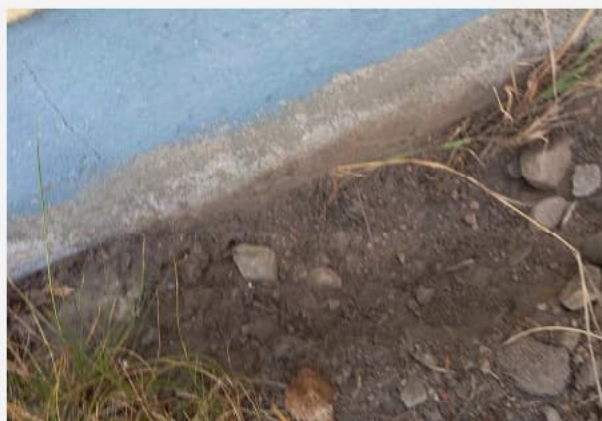
Kosteuseristys asennettu vain A&B rakennukseen, sekä kummassakin rakennuksessa sokkelissa havaittu kosteutta.

Liiketila ei patolevyä.

- Liiketilojen perustuksissa pieniä merkkejä kosteudesta.
- Liiketilan perustuksissa ei havaittu minkäänlaisia kosteuseristyksiä.
- Maa-aines liian hienoa, sitoo kosteutta perustusten viereen
  - **Suosittelaa**n kosteusmittauksia perustuksiin ja alaseinärakenteisiin
  - Jos kosteutta löytyy niin kosteuseristyksen lisääminen ja osittainen maa-aineksen vaihto

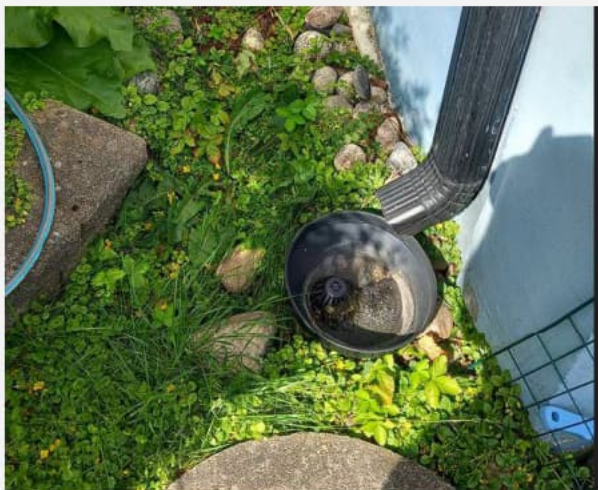
B rakennuksen takana.

- ✓ Viemäröity
- ✗ Sadevesien ohjaus puuttuu tai on puutteellinen
- ✗ Sadevesiä johdettu salaojiin

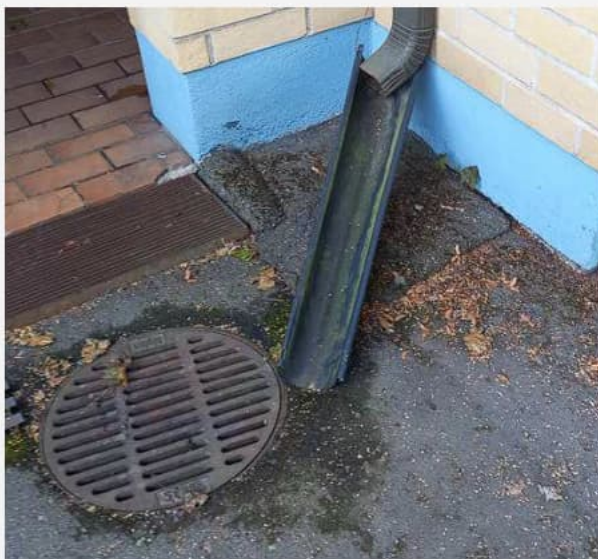
- SOK 1 ja SOK 5 kohdalla sadevesiä ohjattu suoraan salaojiin.
  - Rakennusajan mukaisesti hyväksytty ratkaisu mutta nykytietämyksen valossa aiheuttaa turhaa kosteusrasitusta salaojille ja rakennuksen perustuksille
  - SOK 4 puolella kattosadevedet on ohjattu viemäriin, jonka purkua ei saatu selvitettyä.
  - SOK 3 puolella kattosadevedet on ohjattu ränneillä viemäriin, jonka purkua ei saatu selvitettyä.
  - **Suosittelaa**n vaihtamaan kaivoon umpikansi jos sadevedet saadaan muulla tavalla järkevästi ohjattua pois rakennuksen läheisyydestä
- Sadevesiä on osittain ohjattu oikein ränneille viemäriin.
  - **Suosittelaa**n ohjaamaan sadevedet pois rakennuksen läheisyydestä

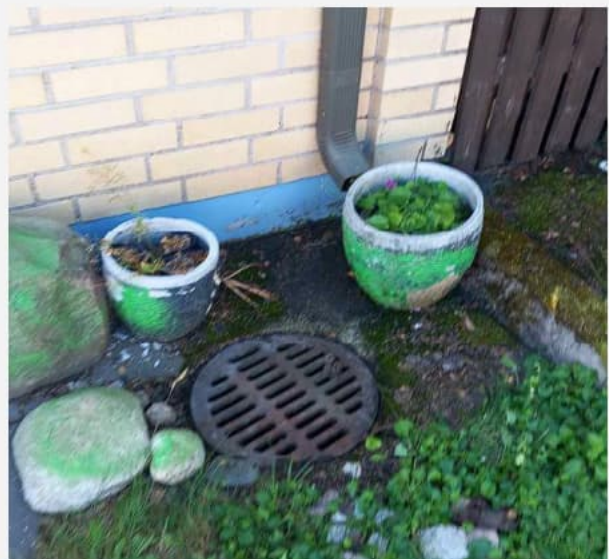
Liiketilän edessä

- Liiketilän ympäristöllä kattosadevedet ohjattu suoraan maahan rakennuksen viereen, joka valuu suoraan rakenteisiin.
  - **Suosittelaa**n ohjaamaan sadevedet pois rakennuksen läheisyydestä
- Sadevedet ohjattu osittain myös salaojiin, joka aiheuttaa ylimääräistä rasitetta järjestelmälle.
  - Rakennusajan mukaisesti hyväksytty ratkaisu mutta nykytietämyksen valossa aiheuttaa turhaa kosteusrasitusta salaojille ja rakennuksen perustuksille
  - **Suosittelaa**n vaihtamaan kaivoon umpikansi jos sadevedet saadaan muulla tavalla järkevästi ohjattua pois rakennuksen läheisyydestä

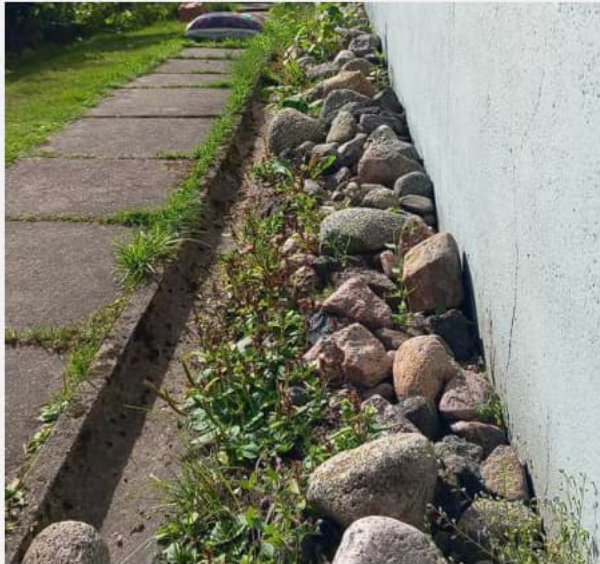
B asunnon sivussa

- ✗ Pintasadevesien ohjauksessa puutteita
- ✗ Ei sadevesikaivoja

- B rakennuksen puolella pintasadevesiä ohjattu kouruilla pois.
- A rakennuksen puolella ei havaittu pintasadevesille kouruja.
  - **Suositellaan** parantamaan pintasadevesien ohjauksia.

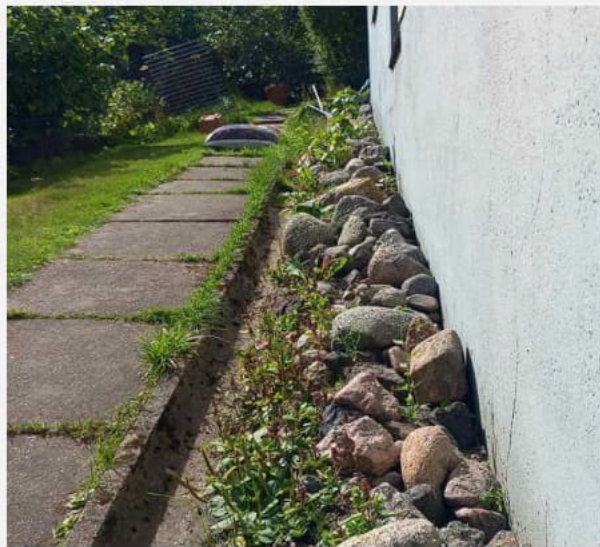
B asunnon sivu

- ✗ Pintamaiden kallistus on osittain puutteellinen, pintavedet saattavat valua päin rakennusta

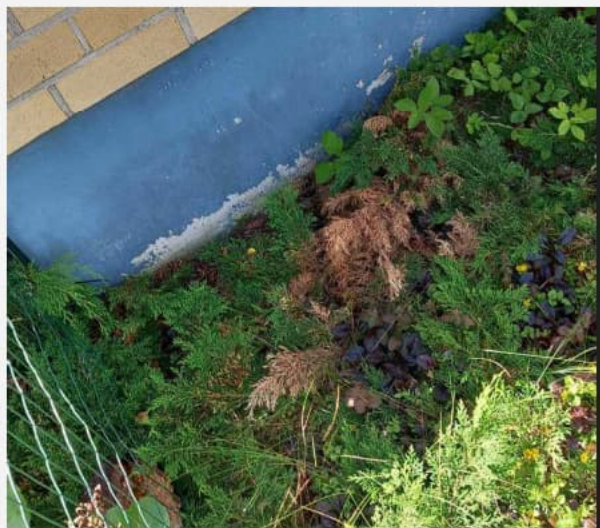
Liiketilän sivu

- ✓ Salaojille ja perustuksille haitallista kasvillisuutta ei havaittu lähellä seinälinjaa
- ✗ Salaojille ja perustuksille haitallisia suuria puita tai pensaita liian lähellä seinälinjaa
- ✗ Salaojille ja perustuksille haitallista kasvillisuutta 3 m etäisyydellä seinälinjasta
- ✗ Salaojille ja perustuksille haitallista kasvillisuutta runsaasti 3 m etäisyydellä seinälinjasta
- ✗ Salaojaputkissa havaittu juurikasvustoa videokuvauksen yhteydessä

- Rakennuksen ympärillä havaittu pieniä määriä kasvillisuutta, sekä salaojajärjestelmässä juurakkoa.
- **Suositellaan** poistamaan kasvillisuutta noin 3 metrin säteeltä rakennuksen ympäristöstä.
