## KUVAUSRAPORTTI

Kohde: Paloheinäntie 20

pvm: 7.12.2021

Kuvauksen syy: Kuntotarkastus

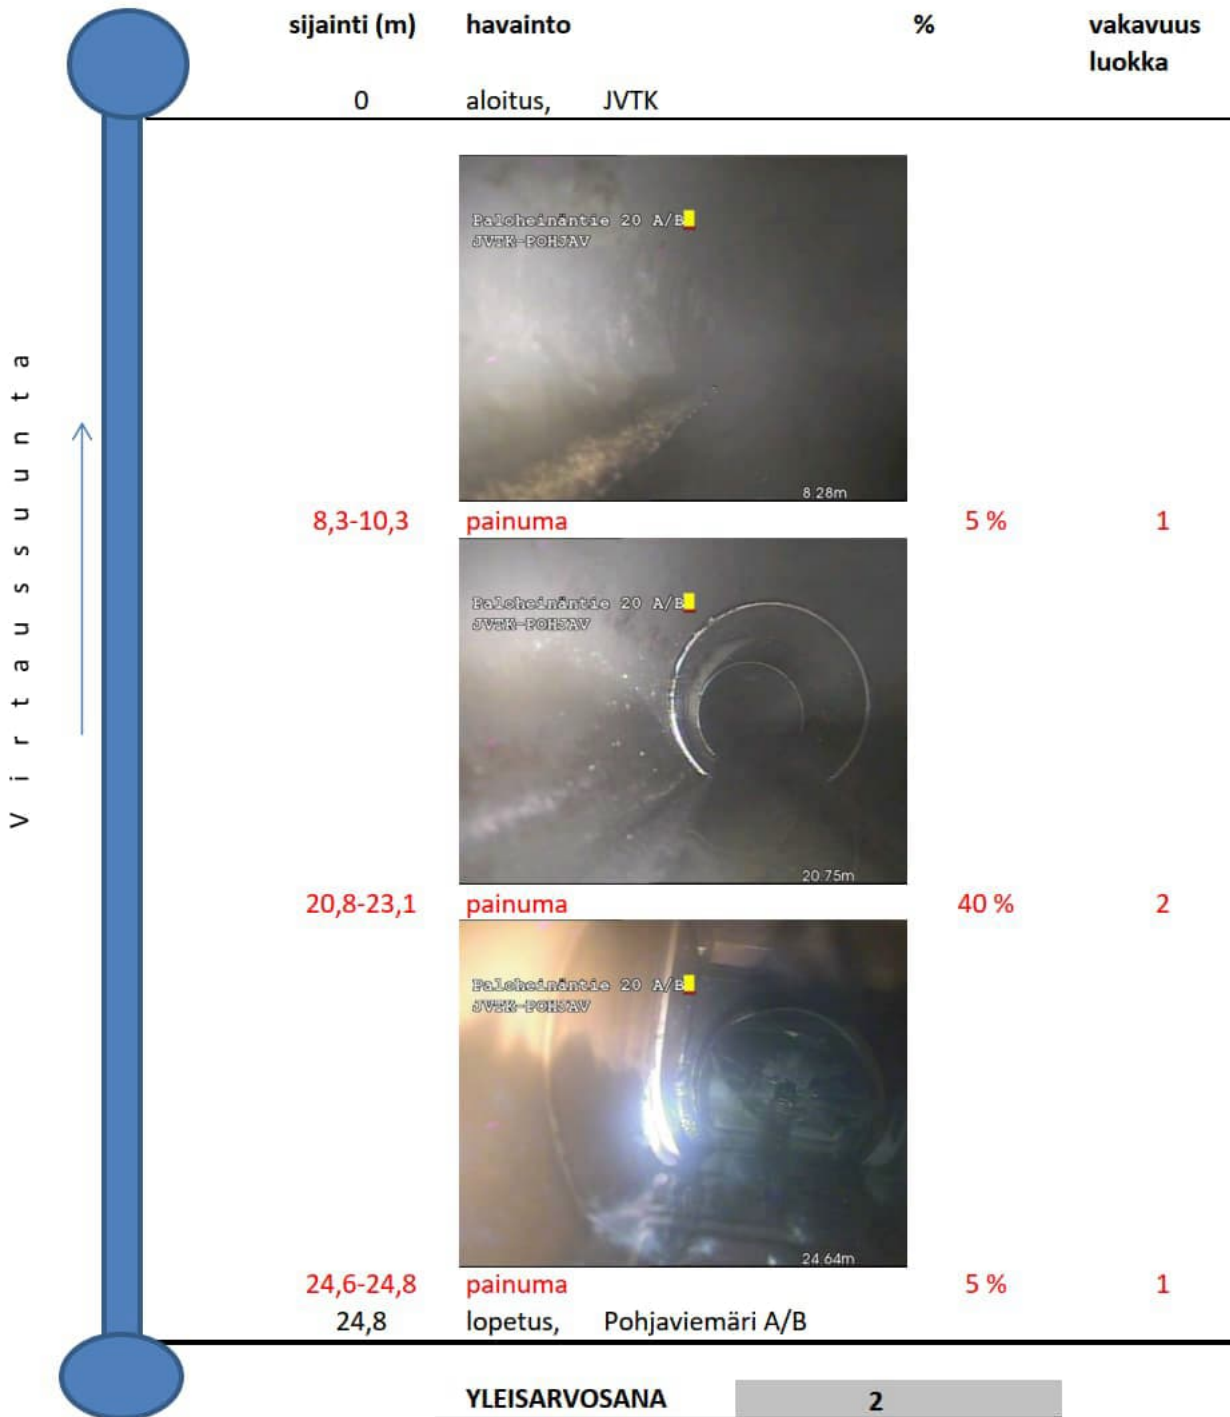
**KUVAUSPÖYTÄKIRJA 1**

Linjassa painumia.

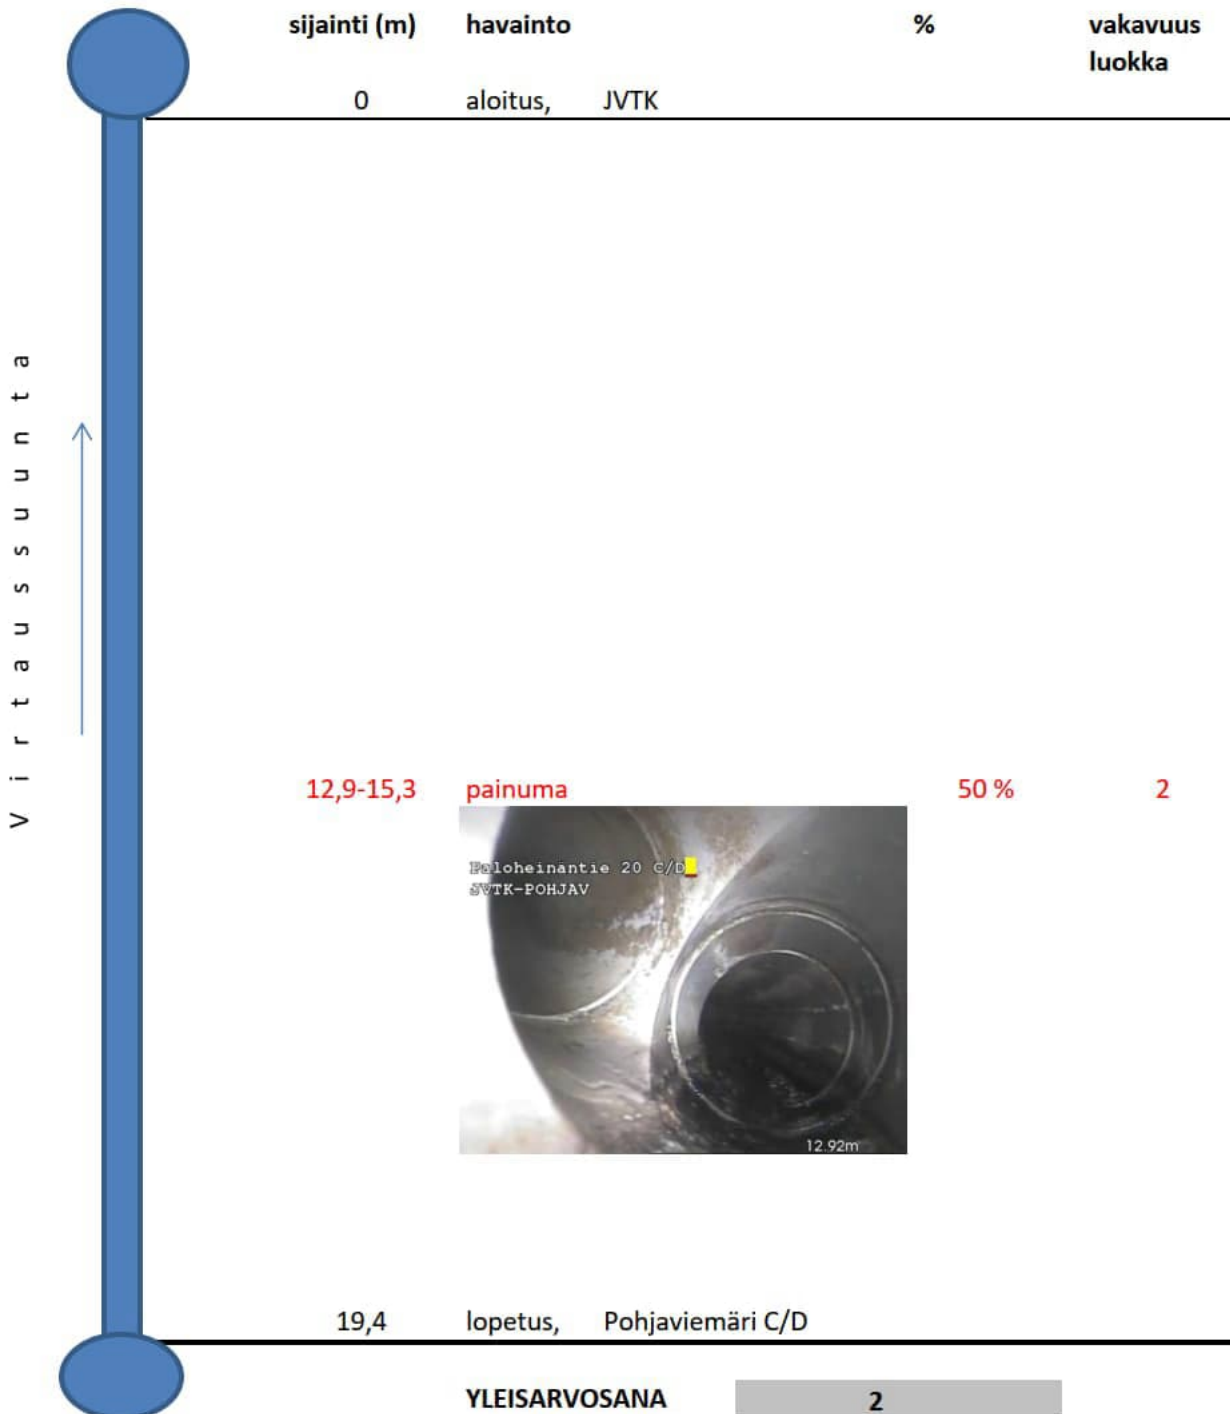
**KUVAUSPÖYTÄKIRJA 2**

Linjassa painuma. Painuman havaitsee putken seinillä kulkevasta tummista raidoista, jotka kertovat veden pinnan korkeuden linjassa.
