**Kohde:** Asuin- ja liikerakennus  
Paloheinäntie 20  
00670 Helsinki

**Työnro:** 4475

**Ajankohta:** 30.6.2025 (tarkastuskäynti). 21.10.2025 (lisäkäynnin havainnot kursivoituna)

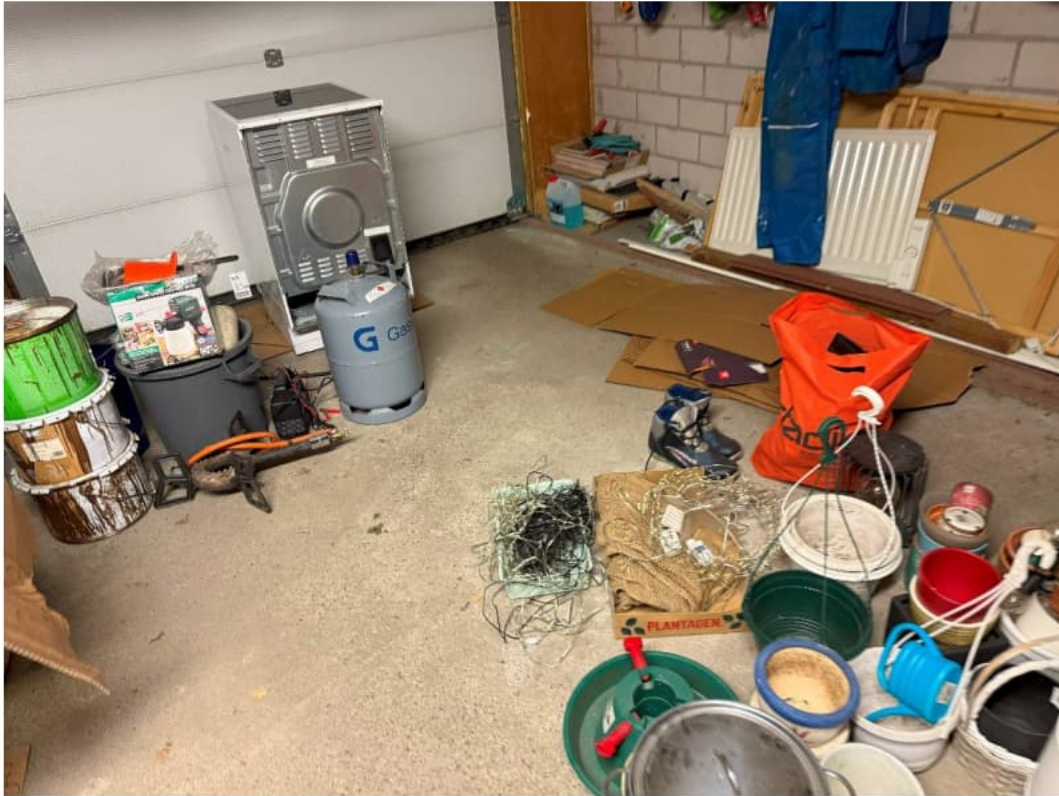
Kartoitus aloitettiin A-asunnot autotallista. Tilassa havaittiin, että lattiapinnoite (maali) on paikoin lohkeillut irti. Tilassa säilytetään autoja talvella, jolloin nastarenkaiden mekaaninen kulutus irrottaa pinnoitteen ajan kuluessa. Reuna-alueilla lattiapinnoite oli vielä ehjä. Autotallin keskialueilta mitattiin pintakosteusmittarilla, maksimiarvon ollessa 120 (märkä). Autotallin osuuksilta, missä pinnoite oli vielä ehjä, mitattiin arvoja 80 (normaalin ja kostean rajalla). Auton säilyttäminen autotallissa lisää lattian kosteusrasitusta, sulamisvesien takia. Toimenpidesuosituksena on maalata lattia vesihöyryä läpäisevällä maalilla, millä vähennetään betonirakenteeseen imeytyvää kosteutta. *Lisäkartoituksessa autotallin pintakosteuksissa ei havaittu muutoksia.*

Kuva 1. Pinnoite kulunut betonipinnan päältä

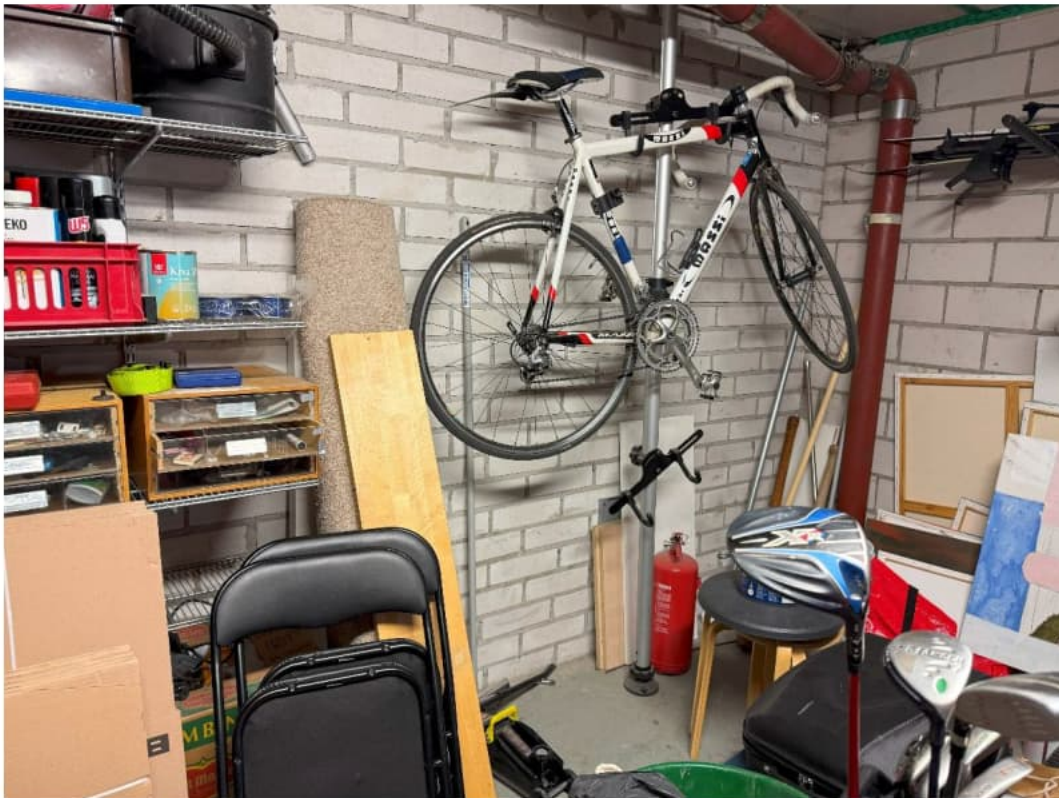
Autotallin tiilitakaseinän alapäästä mitattiin (askarteluhuoneen vastainen seinä) pintakosteuslukemia 80, ja 1,5 metrin korkeudelta 66. Tulokset osoittavat, että alapäästä tiilien kosteudet ovat lievästi koholla, mutta ylempää kosteusarvot ovat normaalit.

Kuva 2. Tiilitakaseinää

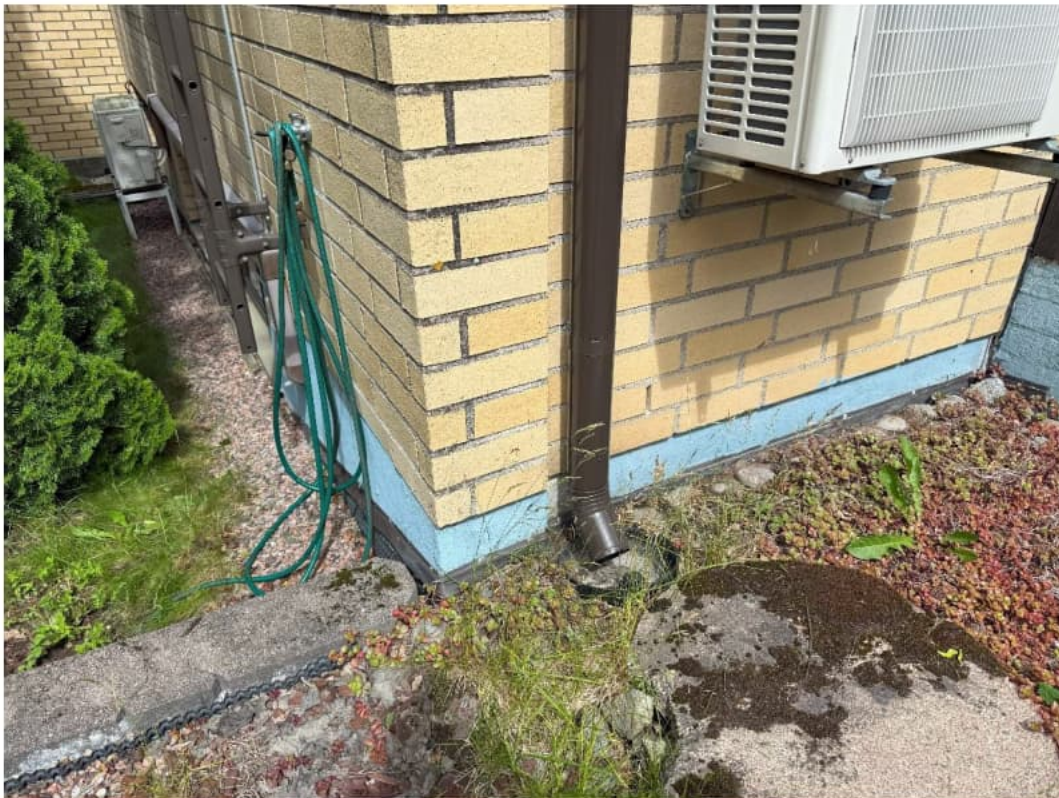
Takapihan puolen ulkonurkan sokkelin kosteudet olivat suurimmat – tulosten ollessa 110–120 (märkä), Sokkelit ovat harkkorakenteisia. Yleisesti sokkelien kosteudet olivat pääosin pintakosteusmittauksissa noin 65–94 (normaali/kohollaan). Kohollaan olevat kosteudet olivat sokkelin alapäässä, ja lukemat pienentyivät ylöspäin mitattaessa. Terrassin oven ympäristössä sokkelin kosteudet vaihtelivat 57–67 (normaali). Samassa kohdassa havaittiin maalipinnoitteen irtoamista. Myös terrassin rappujen kyljistä havaittiin maalipinnoitteen irtoamista. Ilmalämpöpumpun kondenssiputki suositellaan siirtämään toisaalle, ettei kondenssivesi kastele sokkeliä. *Lisäkartoituksessa tulokset vastaavia kuin ensimmäisessä mittauksessa. Maksimiarvojen ollessa ulkonurkassa 120. Täydellistä vastaavaa mittausta ei tietenkään voi saada, mittaustavan epäluotettavuuden takia. Sokkelien kosteudet pääosin 75. Terrassin oven ympäristössä alapäästä hieman kohonneet ensimmäiseen mittaukseen verrattuna. Terrassin tasolta mitattuna 75 ja tiilimuurauksen alapuolelta 55.*

Kuva 3. Kostein alue - ulkonurkka

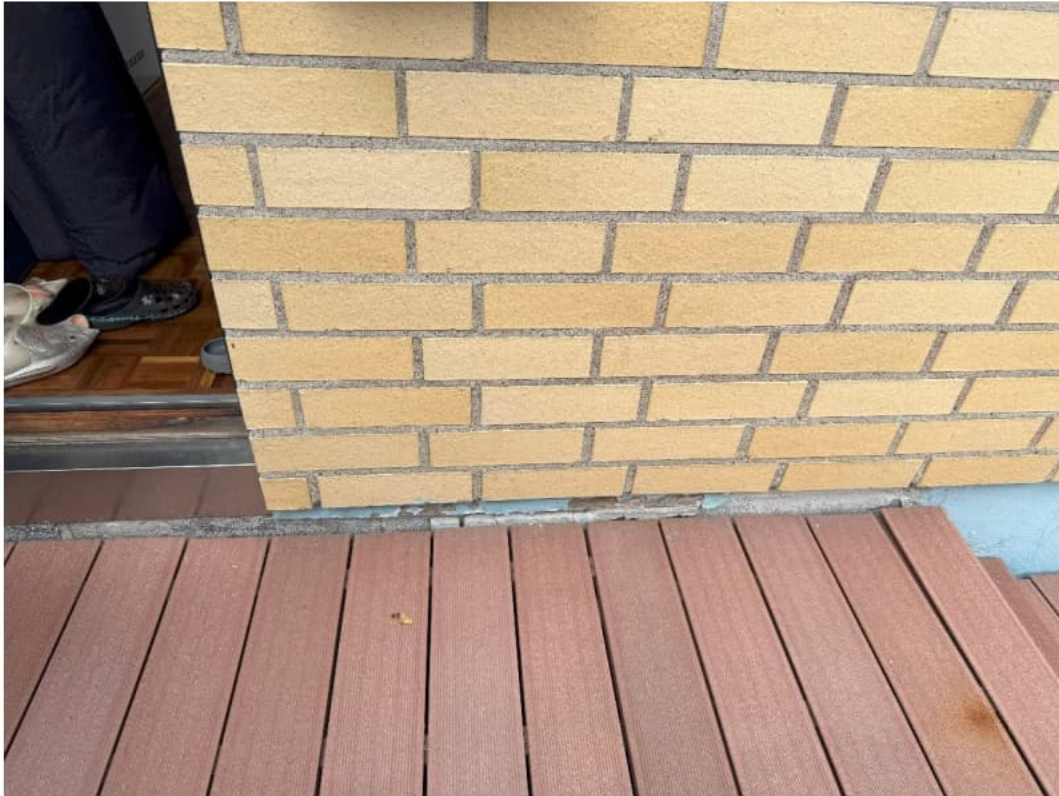
Kuva 4. Maalipinnoite rapistunut terassin oven alapuolelta. Pintakosteusarvot normaalit

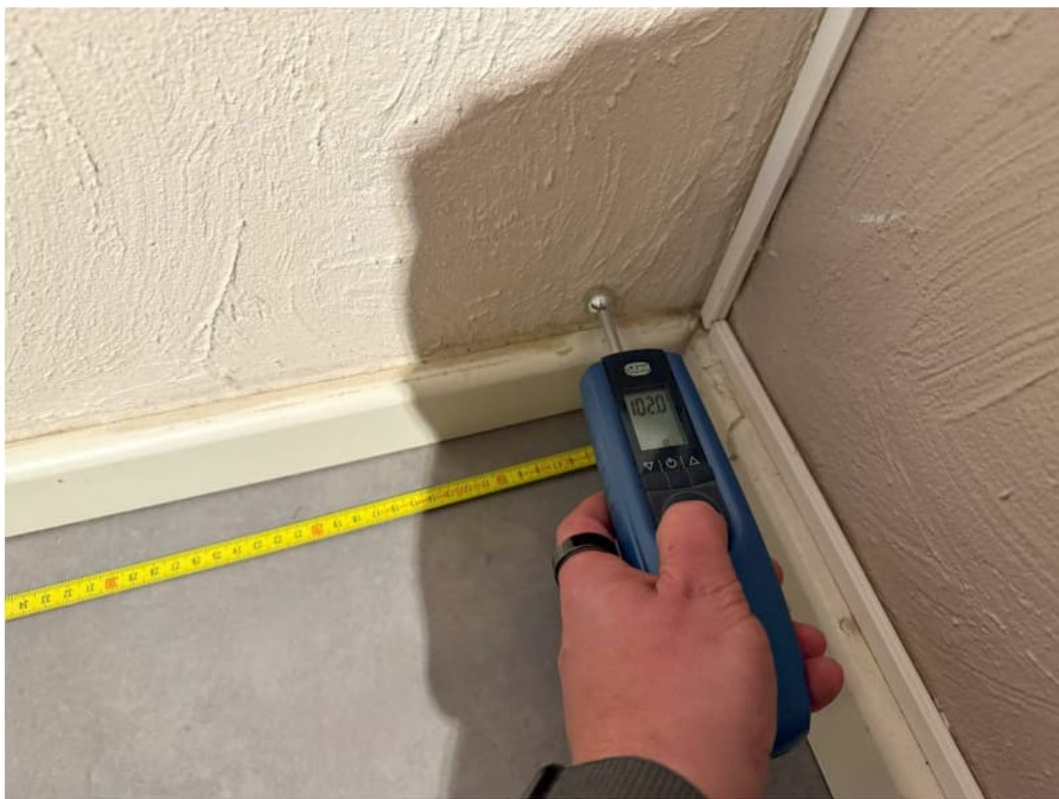
Tarkastuksessa kartoitettiin vielä A-asunnon maanvastaisten seinien alapäitä (takkaahuone ja vierashuone). Takkaahuoneen ulkonurkan (ulkopuolen kostein nurkka) lähettyviltä havaittiin koholla olevaa kosteutta. Nurkassa pintakosteuslukema oli 102 (kosteaa), koholla oleva pintakosteuslukema jatkui terassin ovea kohti noin 80 cm, jonka jälkeen lukema tippui arvoon 85 (koholla). Päätyseinän kohdalla kostea alue jatkui noin 40 cm, jonka jälkeen pintakosteuslukema tippui arvoon < 60 (normaali). Terassin seinän pintakosteuslukemat olivat alapäästään arvossa 85 (koholla) koko matkan. Noin 20 cm korkeudessa lukemat tippuivat < 60 (normaali). Tulokset todennäköisesti osoittavat, että sokkelirakenne nostaa kosteutta jonkun verran kapillaarisesti. Sokkelit ovat kuitenkin vedeneristetty ja eristetty ulkopuolelta. Kapillaarinen kosteuden nousu on sinänsä ihan normaalia, koska sokkelin vedeneristys ei vaikuta anturan alapuoliseen kerrokseen. Suositeltavaa on, ettei maanvastaisia seiniä lisäeristetä tai pinnoiteta sisäpuolelle, jolloin kosteus pääsee haihtumaan sisäilmaan, kuten tähänkin asti. Jos kosteustuottoa on enemmän, se pystytään yleensä havaitsemaan esim. maalin lohkeiluna tai irtoamisena. Tilassa ei havaittu aistinvaraisesti mikrobivaurioon viittaavaa hajua. *Lisätutkimuksessa mittaustulokset olivat vastaavia kuin ensimmäisessä mittauksessa, eikä suuria eroavaisuuksia havaittu.*

Kuva 6. Nurkassa kosteus koholla

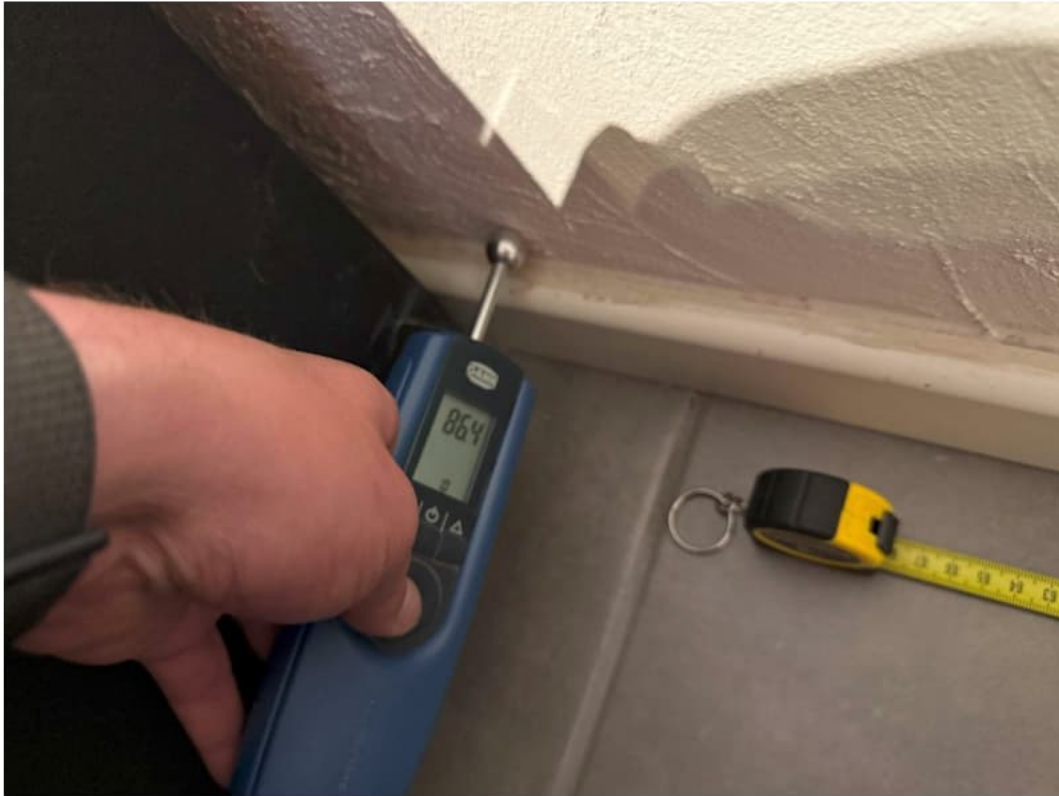
Kuva 7. Takapihan seinässä kosteus tippuu arvoon noin 80 cm päässä ulkonurkassa

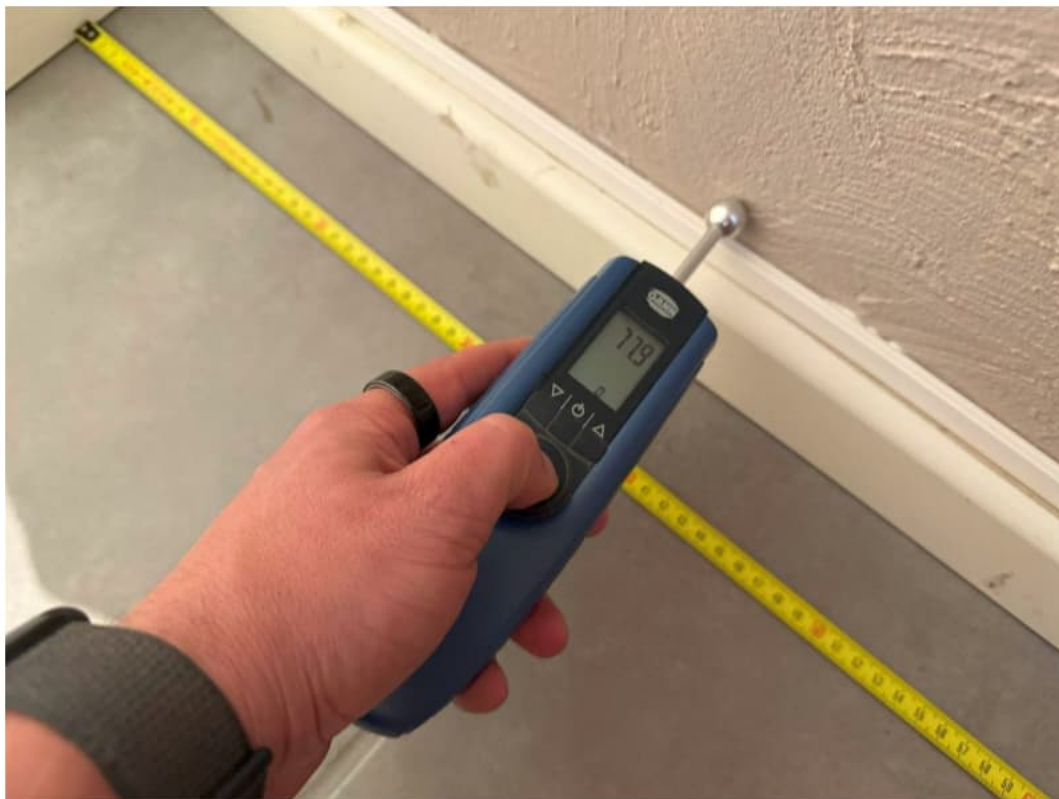
Kuva 8. Päätyseinän osalla kosteusarvot tippuvat normaaliksi noin 40 cm jälkeen

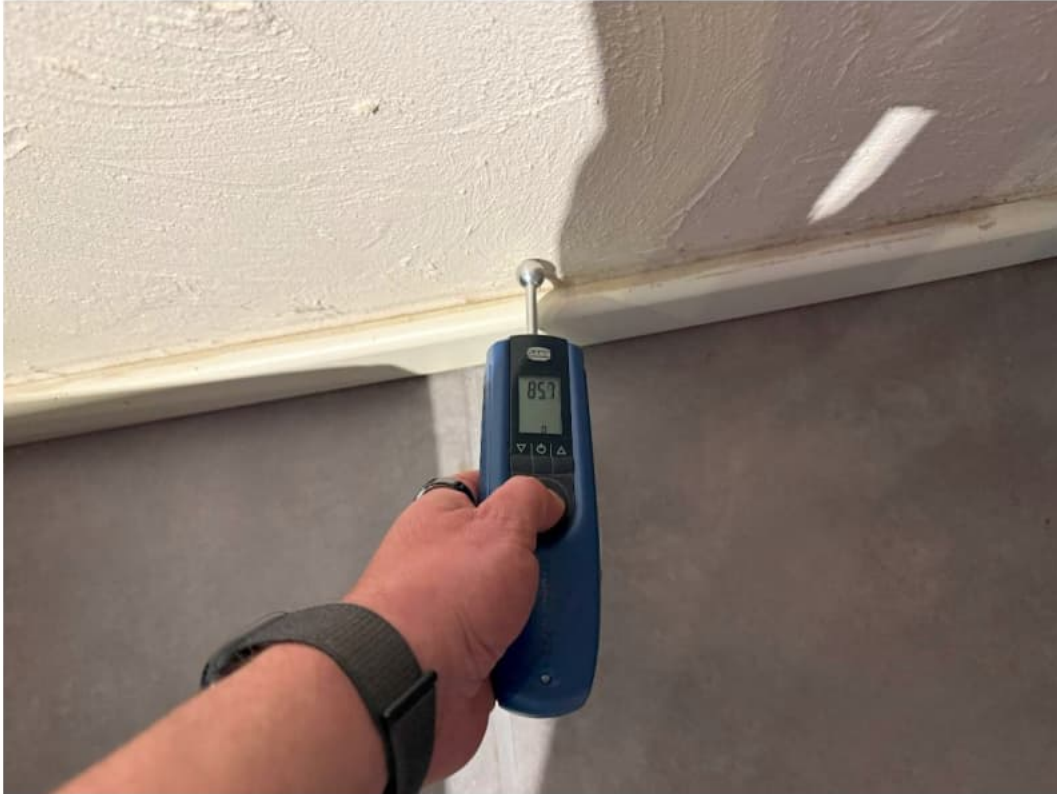
Kuva 9. Takapihan seinää alapäästä

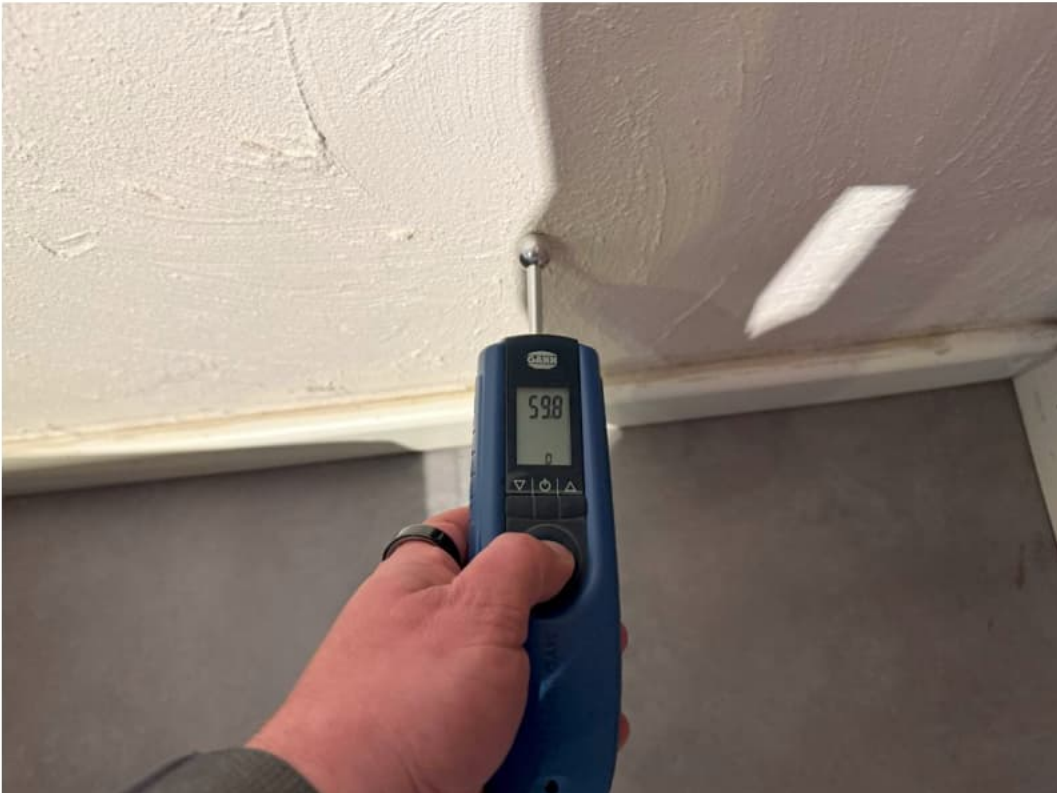
Kuva 10. Takapihan seinän alapäätä noin 20 cm korkeudelta lattiasta

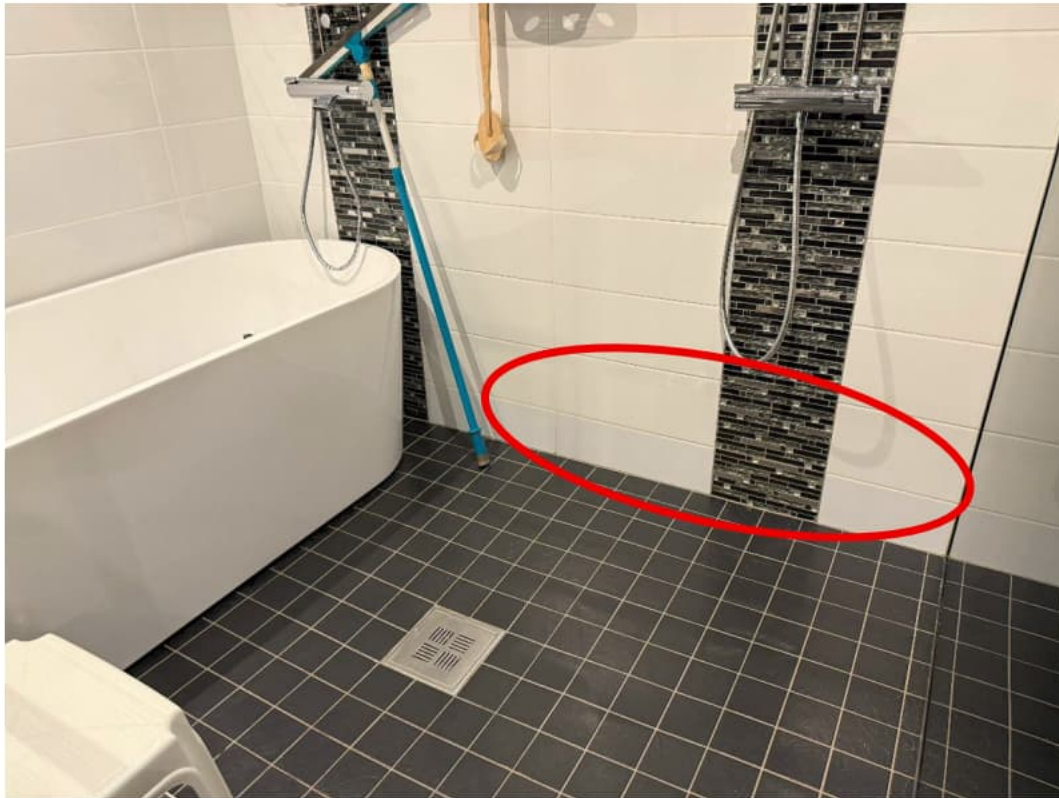
Kartoitusta jatkettiin B-asunnon puolelle. Huoneiston puolella kartoitettiin KPH/kotikuntosali. Poikkeavaa kosteutta ei havaittu (lukemien ollessa normaaleja 70) muualla, paitsi lattiakaivon ympäristössä, (mikä on normaalia), sekä suihkun alla olevissa alimmissa laatoissa. Todennäköinen syy kostealle alueelle on se, että alimman seinäläätän ja ensimmäisen lattialäätän väli saumataan aina silikonilla, mutta tällä kertaa silikonilla on mennyt liian syvälle tukkien veden virtaamisen vedeneristeen sisäpuolelle. Ilmiö ei ole erityisen poikkeava, mutta seuraavan silikonien vaihdon yhteydessä on suositeltavaa poistaa silikonilla tarpeeksi (varovainen pitää olla, ettei riko vedeneristettä), jolloin vedellä on reitti lattiakaivoon.

Kuva 11. Kosteat alalaatat merkattu kuvaan

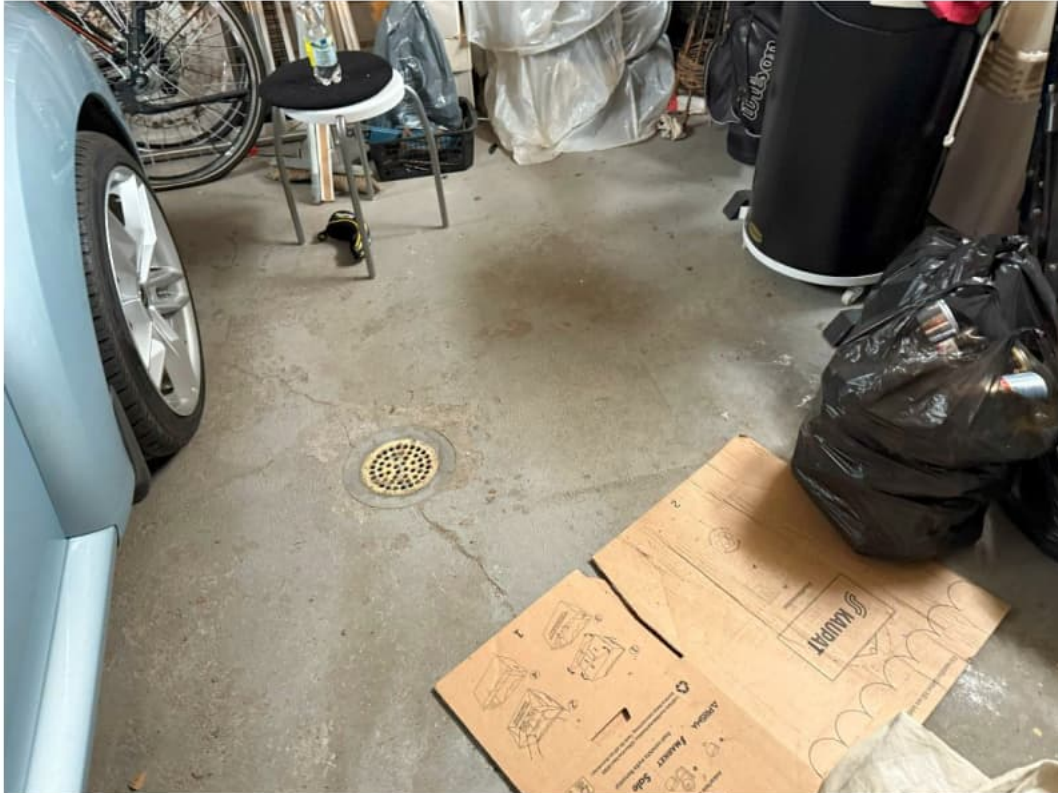
Seuraavaksi kartoitettiin asunto B:n autotalli, missä betonialapohjan pinnasta mitattiin melko tasaisesti 85 (normaalin ja kostean rajalla) arvoja ympäriinsä. Maali on betonipinnassa kiinni selvästi suuremmalla alueella kuin A:ssa. Lattiakaivon ympäristössä maali on paikoin irronnut.

Kuva 12. Yleiskuvaa autotallista

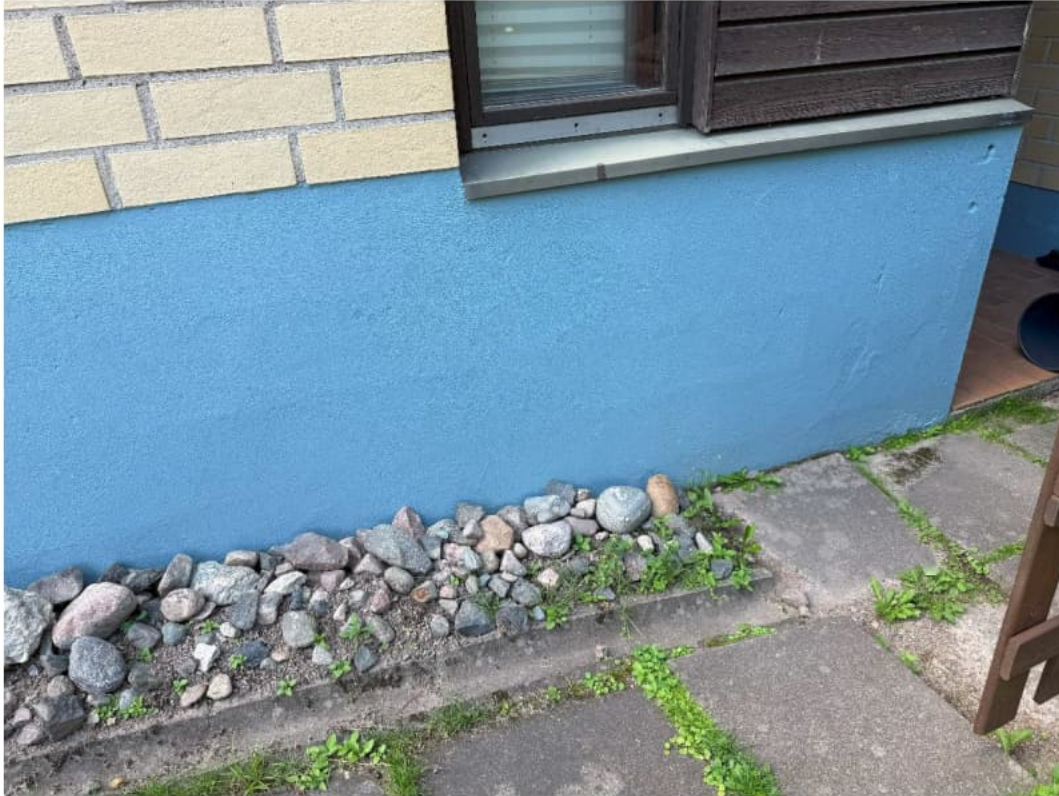
Sokkeleita kartoitettiin rakennuksen ulkopuolelta. Etuoven lähetyvillä olevan ulkonurkan pintakosteudet olivat kohollaan nurkka-alueella. Ulkonurkan kosteuslukemat olivat pääosin noin 130 (märkä) ulkonurkasta 2 metriä takapihalle päin mitattaessa päätyseinää. Muuten päätyseinän kosteudet olivat noin 80–85 (kohollaan). Suuremmat arvot mitattiin seinän alapäästä. Ylempänä pintakosteudet tippuivat normaaleihin arvoihin. *Lisäkartoituksessa ulko-oven lähetyvillä olevan ulkonurkan pintakosteudet ovat tippuneet hieman. Nyt korkein arvo alapäästä mitattuna oli noin 100. Päätyseinän osalla pintakosteudet hieman tippuneet, ja arvot pääosin alle 80, myös alapäästään. Takapihan ulkonurkassa havaittiin edelleen yli 120 kosteuksia.*

Kuva 13. Ulkonurkka etupihan puolella märkä alapäästään

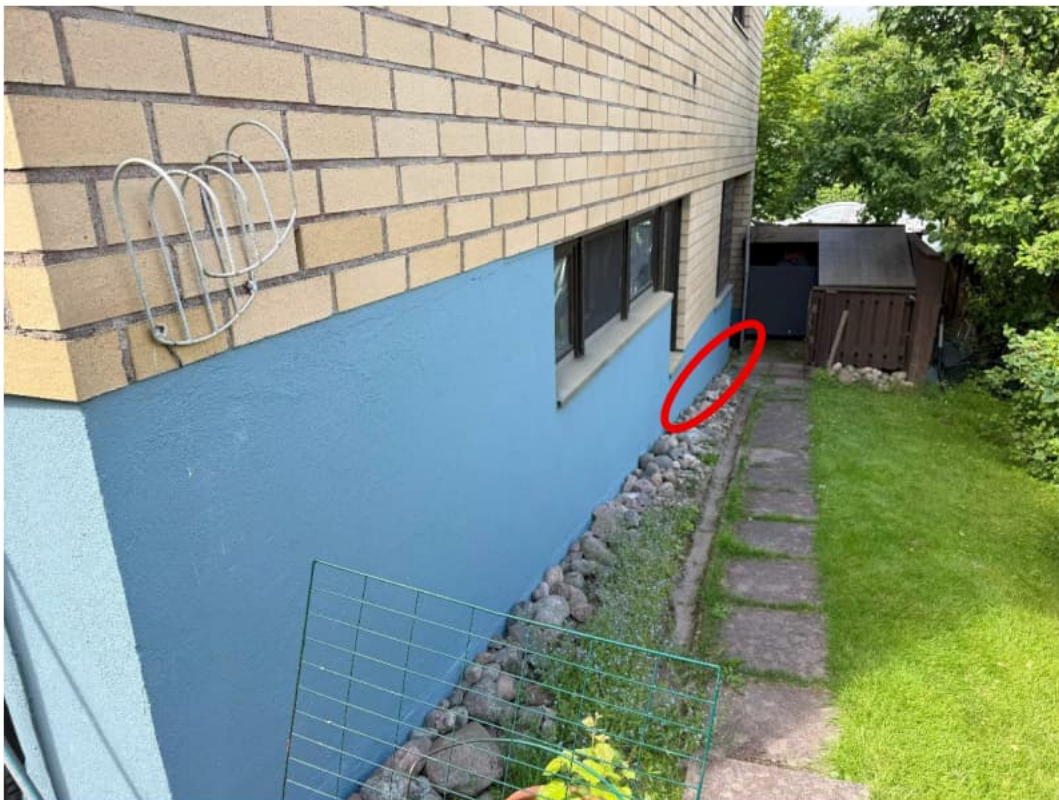
Kuva 14. Havainnointikuva märästä alueesta

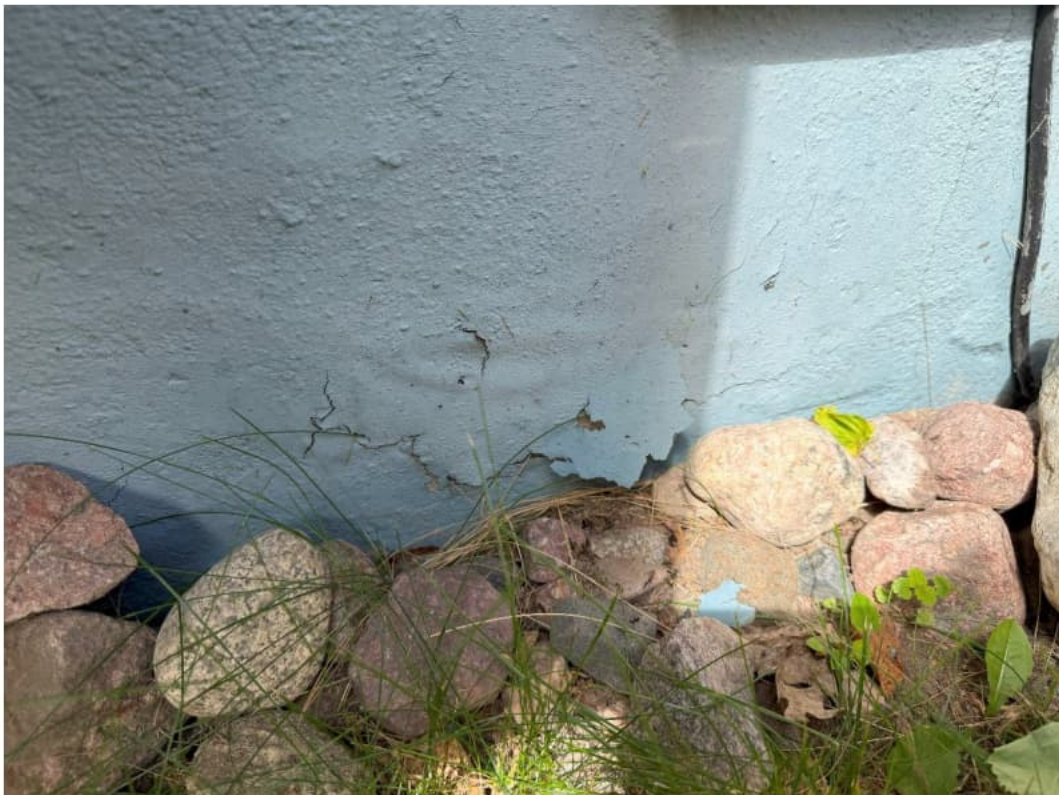
Takapihan puolella märkiä alueita ei enää havaittu, mittaustulosten ollessa pääosin < 80 (normaalin ja kohollaan olevan raja). Ilmalämpöpumpun alapuolelta havaittiin sokkelin maalipinnan irtoavan suikaleina. Maalia kartoitettiin aistinvaraisesti, ja arveltiin maalin olevan alkydimaalia, joiden vesihöyrynläpäisevyys voi vaihdella olemattomasta jonkun verran läpäisevään. Suosittelemme uudelleen maalauksen yhteydessä valitsemaan vesihöyryä läpäisevän maalin.

Kuva 16. Maalipinnoite irronnut ilmalämpöpumpun alapuolelta
