# Kuntotarkastusraportti

Parkki 2, 67300 KOKKOLA

## 1 TILAAJATIEDOT

| <b>Työnumero:</b> | 009.2026 |

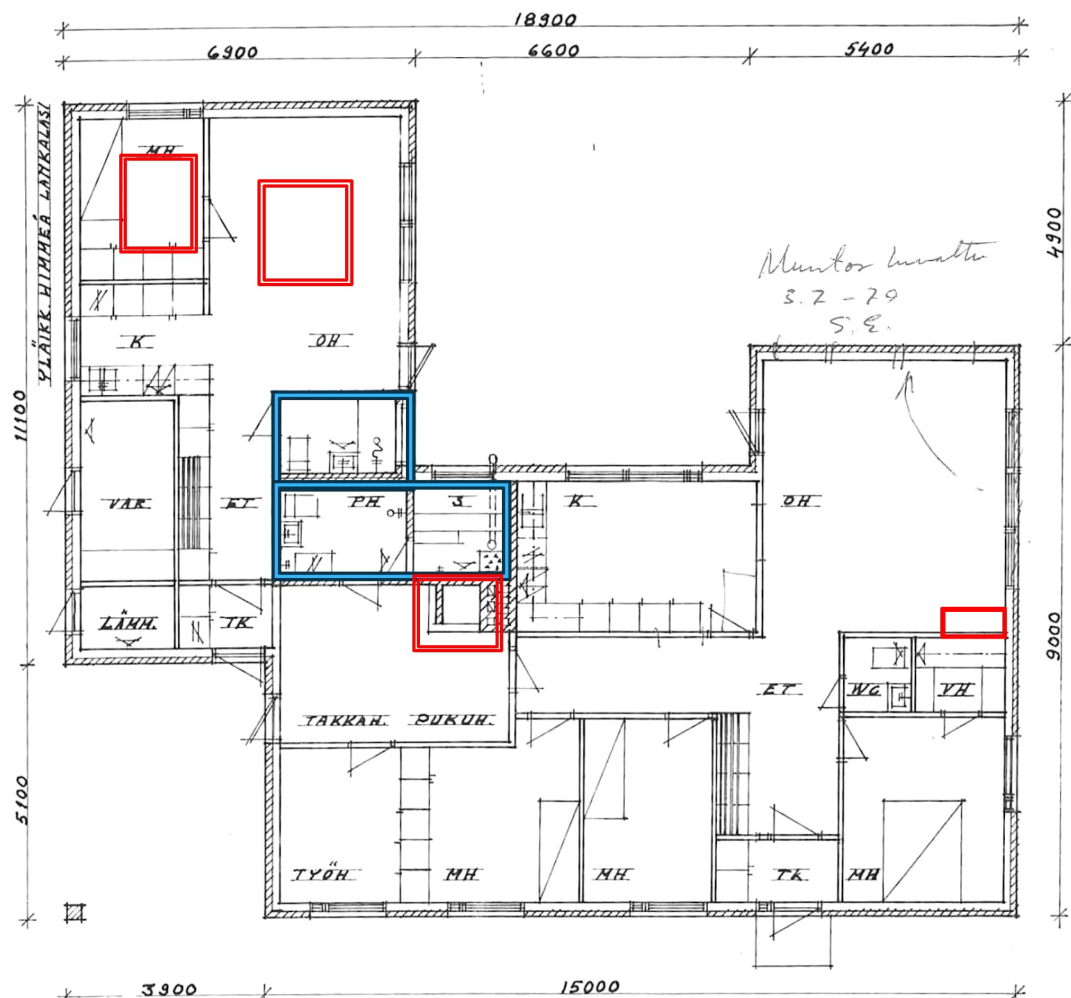
**Kuva 1.** Pohjakuva.

Sisäkatoissa havaittiin paikallisia kosteusvaurioita **pienen asunnon olohuoneessa ja makuuhuoneessa**. Lisäksi kosteusvaurioita todettiin **takan savupiipun läpiviennin kohdalla** sekä **isön asunnon olohuoneen alueella**. Havaitut vauriot on merkitty pohjakuvaan (sivu 6).

Vaurioiden todennäköisimpänä syynä pidetään vesikaton ja sen läpivientien epätiiveyksiä, kuten viemärin tuuletusputken läpivientiä. Osa vaurioista on todennäköisesti peräisin rakennuksen alkuperäisen vesikaton aikaisista vuodoista. Vaurioiden laajuus ja mahdollinen aktiivisuus edellyttävät tarvittaessa tarkempia rakenteellisia lisätutkimuksia.

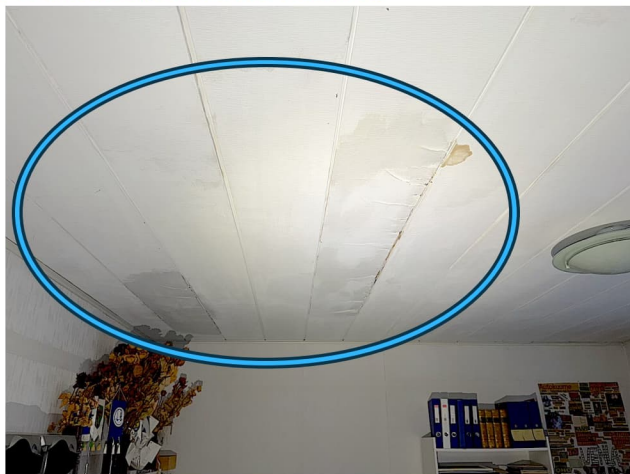
**Kuva 2.** Pienen asunnon olohuone

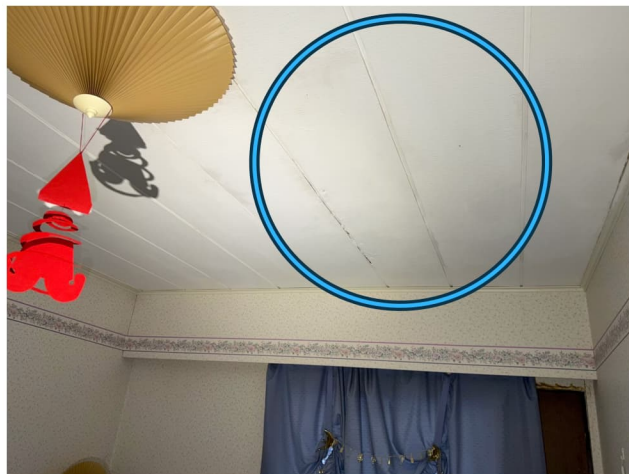
**Kuva 3.** Pienen asunnon makuuhuone

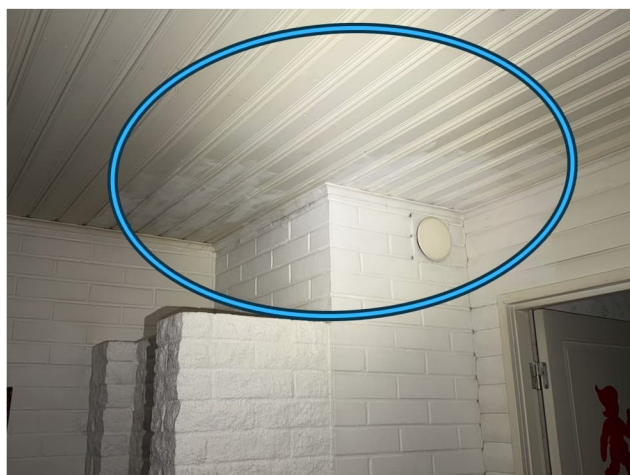
**Kuva 4.** Takkahuone

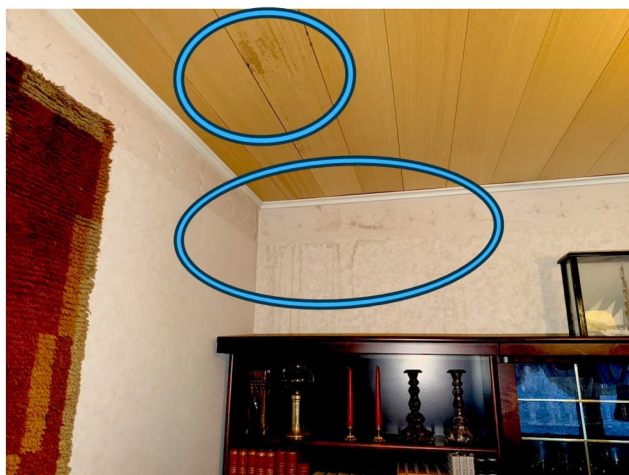
**Kuva 5.** Ison asunnon olohuone

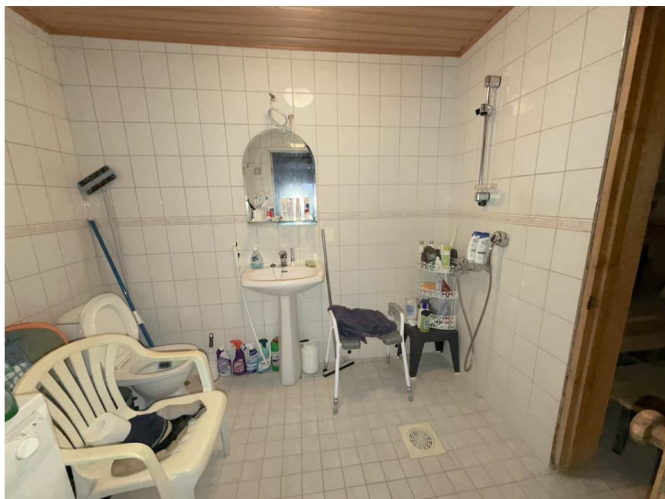
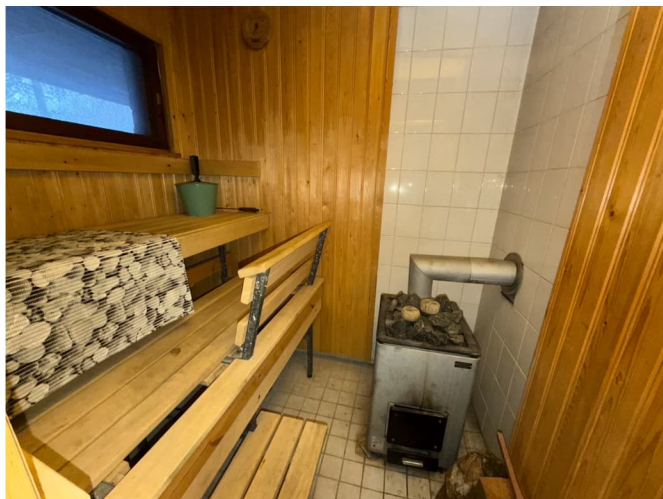
Kuva 6. Pesuhuone.

Kuva 7. Sauna

Tarkastuksen yhteydessä märkätiloissa ei havaittu kohonneita kosteusarvoja eikä viitteitä rakenteellisista kosteusvaurioista. Pintakosteusmittauksilla saadut arvot vaihtelivat välillä **50–52**, mikä alittaa märkätiloille ohjeellisesti asetetun riskirajan **75**. Mittaustulokset viittaavat siihen, että pintarakenteet olivat tarkastushetkellä kuivat.

Saumapinnoissa ei todettu merkittävää kulumaa, eikä laatoituksessa havaittu kopoisuutta tai irtoamisia. Kokonaisuutena märkätilojen kosteustekninen toiminta arvioidaan tarkastushetkellä **tydyttäväksi**, eikä havaintoja, jotka edellyttäisivät välittömiä korjaustoimenpiteitä, todettu.

- Märkätiloihin suositellaan varautumista peruskorjaukseen lähivuosien aikana. Mikäli märkätiloja käytetään normaalissa asumiskäytössä, suositellaan pintarakenteiden ja saumojen kunnon säännöllistä seurantaa sekä riittävän ilmanvaihdon varmistamista. Vedeneristeen kunnon ja olemassaolon varmistaminen edellyttää tarvittaessa rakenteita avaavia lisätutkimuksia.

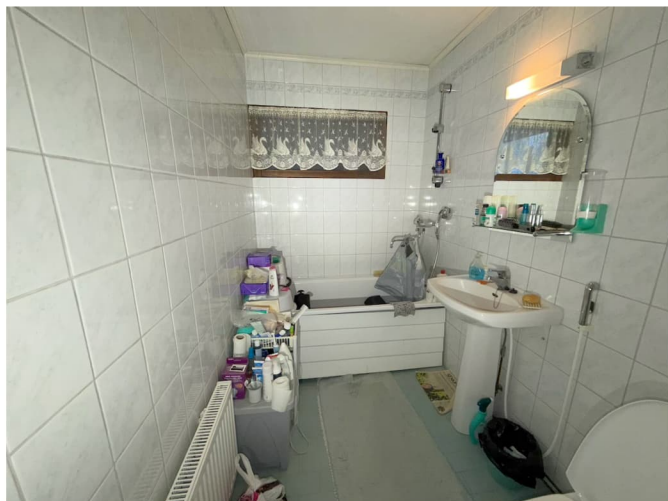
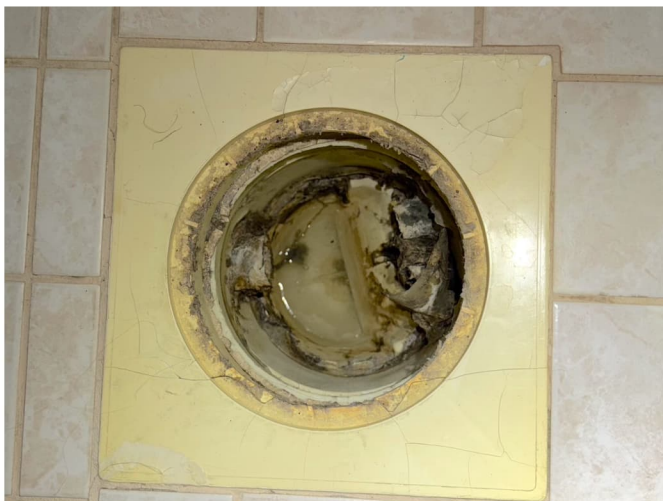
**Kuva 8.** Pesuhuone.

**Kuva 9.** Lattiakaivo (muovimateriaalia)

Tarkastuksen yhteydessä kylpyhuoneessa ei havaittu kohonneita kosteusarvoja eikä viitteitä rakenteellisista kosteusvaurioista. Pintakosteusmittauksilla saadut arvot vaihtelivat välillä **48–50**, mikä alittaa märkätiloille ohjeellisesti asetetun riskirajan **75**. Mittaustulokset viittaavat siihen, että pintarakenteet olivat tarkastushetkellä kuivat.

Saumapinnoissa ei todettu merkittävää kulumaa, eikä laatoituksessa havaittu kopoisuutta, irtoamisia tai selkeitä vauriokohtia. Kokonaisuutena märkätilan kosteustekninen toiminta arvioidaan ikään ja rakenteisiin nähden **heikentyneeksi**, mutta tarkastushetkellä ei todettu poikkeamia, jotka edellyttäisivät välittömiä korjaustoimenpiteitä.

- ▲ Märkätilan rakenteiden ja vedeneristysten tekninen käyttöikä arvioidaan olevan loppupuolella tai osittain saavutettu. Käyttöiän ylittyminen lisää rakenteellisten kosteusvaurioiden riskiä, vaikka tarkastushetkellä ei todettu aktiivisia vaurioita.

- Märkätiloihin suositellaan varautumista peruskorjaukseen lähivuosien aikana. Mikäli märkätilaa käytetään normaalissa asumiskäytössä, on suositeltavaa seurata saumojen ja pintarakenteiden kuntoa säännöllisesti sekä huolehtia riittävästä ilmanvaihdesta. Vedeneristeen kunnan varmistaminen edellyttää tarvittaessa rakenteita avaavia lisätutkimuksia.

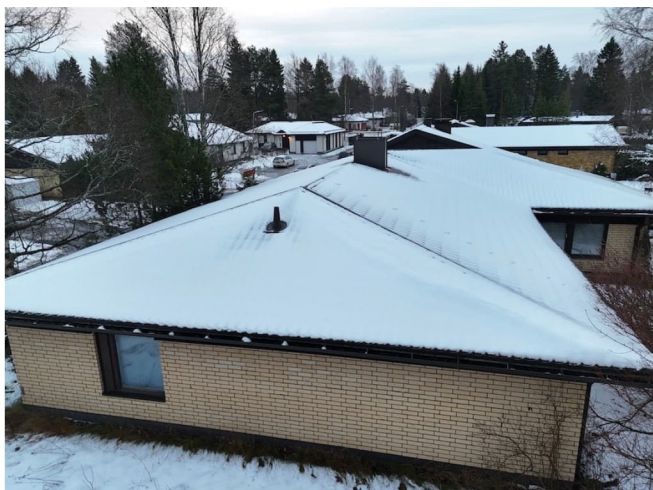
**Kuvat 10.** Talossa on profiloitu peltikate

- ✓ Vesikatteen yleiskunto arvioidaan tarkastushetkellä **tyydyttäväksi**. Kokonaisuutena vesikatteen kosteustekninen toimivuus arvioidaan rakennuksen ikä ja tarkastusrajoitteet huomioiden **hyväksi**,
- ✗ Läpivientien sekä harjapellin tiiveyden tarkastus ja tarvittava tiivistäminen arvioidaan ajankohtaiseksi.

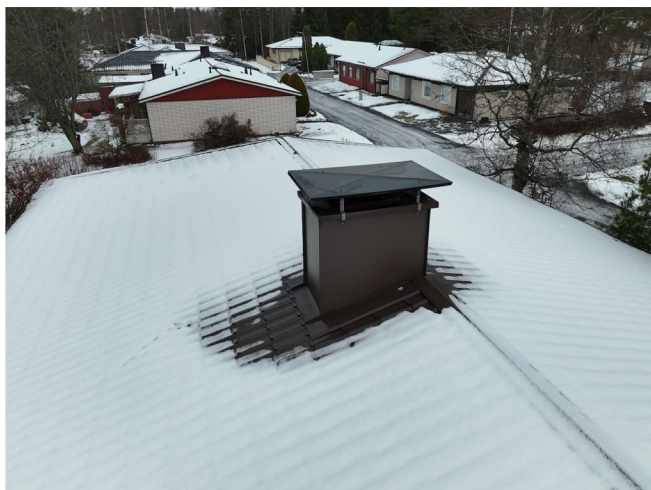
**Kuva 11.** Läpiviennit tulee tarkastaa ja tiivistää

Tarkastusta rajoitti tarkastushetkellä ollut kevyt lumipeite, minkä vuoksi kaikkia yksityiskohtia ei voitu havainnoida kattavasti. Tarkastuksessa ei havaittu selkeitä rakenteellisia vaurioita, mutta vesikaton läpivientien tiiveys suositellaan tarkastettavaksi tarkemmin lumettomana aikana, erityisesti niiltä osin kuin sisäkatoissa on havaittu paikallisia kosteusvaurioita.

- Vesikaton kunto, erityisesti läpivientien, harjapellin ja kiinnikkeiden tiiveys, tarkastus ja tarvittava tiivistäminen arvioidaan ajankohtaiseksi.
- Vesikatteen ja sadevesijärjestelmän kuntoa suositellaan seurattavaksi osana kiinteistön normaalia, vuosittaista kunnossapitoa.
- Sadevesijärjestelmän puhdistus ja silmämääräinen tarkastus suositellaan tehtäväksi vähintään kerran vuodessa sekä tarvittaessa syksyllä lehtien pudottua.

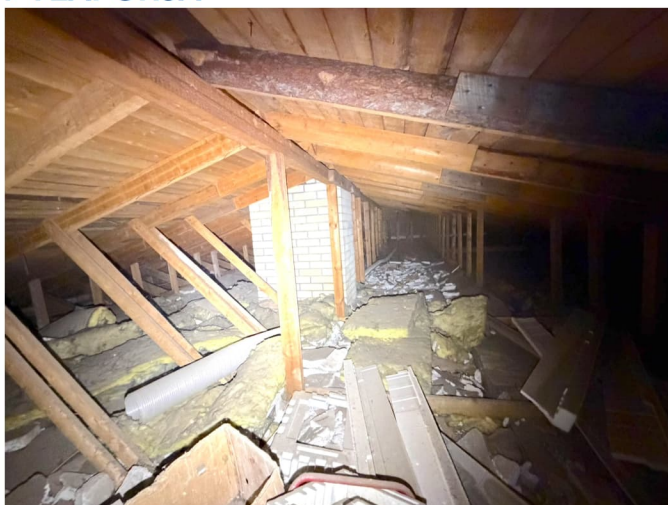
**Kuva 12.** Vesikaton kantavien rakenteiden kunto on hyvä.

Yläpohjan rakenteet todettiin tarkastuksessa pääosin hyväkuntoisiksi. Tarkastuksen yhteydessä ei havaittu varsinaisia vaurioita. Eristevillojen pintapaperissa havaittiin kuitenkin kosteuden aiheuttamia jälkiä. Haitallista tai aktiivista kondenssiveden muodostumista ei tarkastushetkellä todettu.

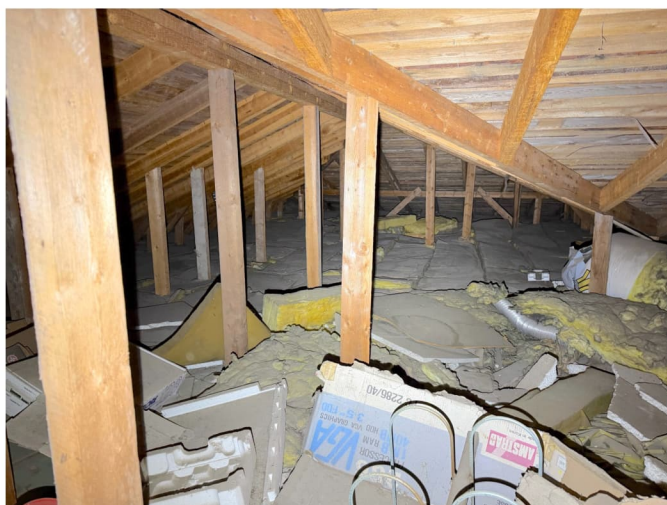
**Kuva 13.** Irtain tulee poistaa, poljetut eriste villat uusia.

Rakenteet olivat tarkastusajankohtana kuivat ja ehjät. Paikallisesti havaittiin kuitenkin viitteitä ulkopuolisen kosteuden tunkeutumisesta yläpohjarakenteisiin vesikaton läpivientien kohdalla, mikä on linjassa sisäkattojen kosteushavaintojen kanssa.

Yläpohjarakenteiden kunto arvioidaan tarkastushetkellä kokonaisuutena **tydyttäväksi**. Rakenteissa ei havaittu aktiivisia kosteusvaurioita, mutta paikallisia kosteusrasituksen merkkejä todettiin läpivientien kohdalla. Rakenteiden toimivuus edellyttää jatkossa erityisesti vesikaton ja sen läpivientien hyvää tiiveyttä.

- Vesikaton läpivientien tiiveys suositellaan tarkastettavaksi ja tarvittaessa korjattavaksi.
- Yläpohjan lämmöneristeitä suositellaan uusittavaksi poljetuilta osin sekä kosteudelle altistuneilta alueilta, lisäksi irtain tulee poistaa.
- Yläpohjassa kulkevien putkistojen lämmöneristys suositellaan saatettavaksi asianmukaiselle tasolle.

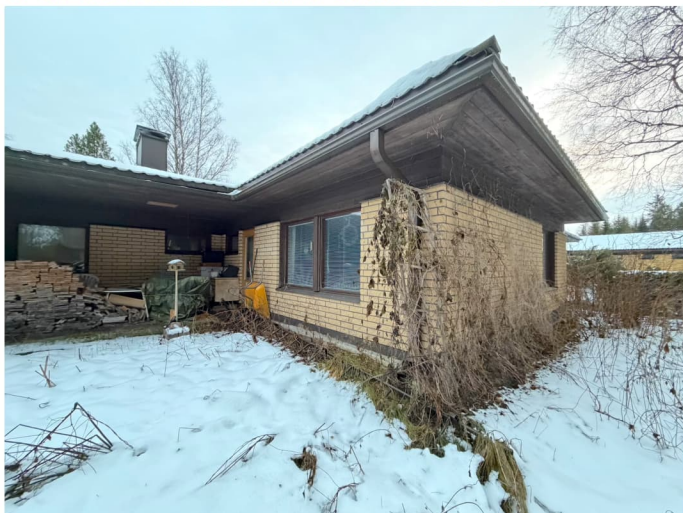
**Kuva 14.** Sokkelin vierustan istutukset tulee poistaa.

Sadevesijärjestelmässä havaittiin puutteita. Erityistä huomiota tulee kiinnittää rakennuksen ulkopuolisen kosteusrasituksen hallintaan, sillä kohteessa on valesokkelirakenne. Sadevedet tulee johtaa hallitusti vähintään noin 3 metrin etäisyydelle rakennuksen perustuksista. Rakennuksen perustusten salaojituksesta ei ole esitetty tietoja. Tarkastuksessa ei kuitenkaan havaittu merkittäviä viitteitä kosteuden noususta sokkeliä vasten. Perustuksia koskevat tarkemmat havainnot on esitetty raportin kohdassa 9.

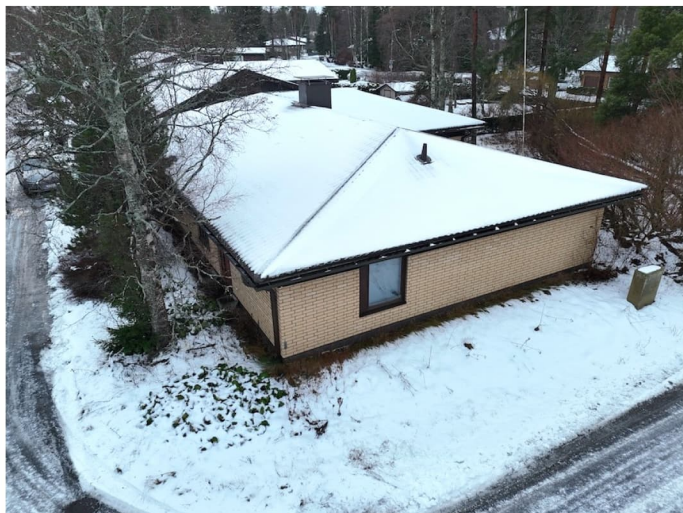
**Kuva 15.** Maanpintojen kallistukset arvioitiin toimiviksi

- ✓ Rakennuksen ulkopuoliset rakenteet ja maanpinnan kallistukset toimivat tarkastushetkellä pääosin suunnitellulla tavalla.
- ✗ Ulkopuolisen kosteusrasituksen hallinnassa on kuitenkin kehittämistarpeita, erityisesti sadevesien ohjauksen osalta, huomioiden rakennuksen valesokkelirakenne.

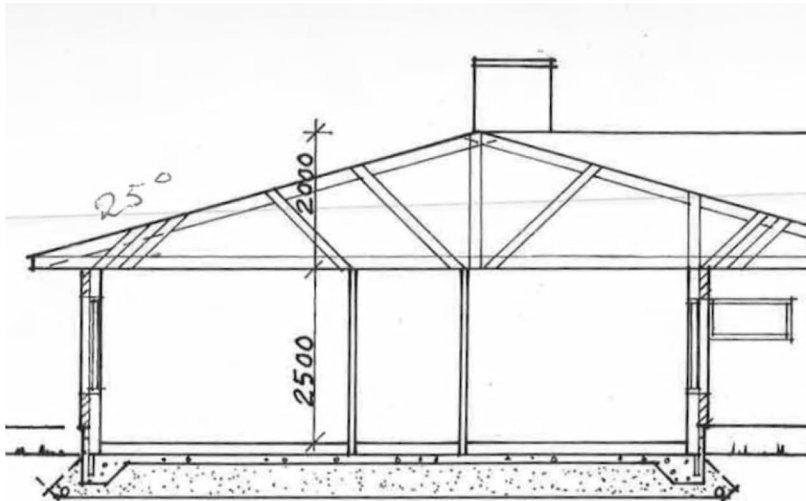
Kuva 16. Leikkauskuva.

Sokkeli on reunavahvistettu teräsbetonirakenteinen. Perustustapa täyttää valesokkelin tunnusmerkit

Todellisuudessa lattiapinta on usein lähes maanpinnan tasossa, ja lattian alapuolella sijaitsevat puurakenteet, kuten ulkoseinien alajuoksut, ovat maanpinnan tasolla tai jopa sen alapuolella. Tästä syystä valesokkelirakenne on luokiteltu kosteustekniseksi riskirakenteeksi.

Valesokkelirakenteissa ulkoseinien alajuoksut sijaitsevat usein maanpinnan tasolla tai sen alapuolella, mikä altistaa puurakenteet kohonneelle kosteusriskille. Rakenteen toimivuuteen vaikuttavat erityisesti:

Monissa valesokkelitaloissa perustuksista puuttuu sokkelin ulkopuolinen vesieristys, kuten patolevy, mikä lisää rakenteisiin kohdistuvaa kosteusrasitusta. Toimiva salaojitus vähentää merkittävästi kosteuden kulkeutumista perustuksiin ohjaamalla pohja- ja sadevedet pois rakennuksen vierustoilta.

Valesokkelirakenteen kosteusriskien hallitsemiseksi suositellaan seuraavia toimenpiteitä:

- **Salaojituksen** asentaminen tai kunnon varmistaminen, jotta pohja- ja sadevedet ohjautuvat pois perustuksista.
- **Patolevyn** tai muun sokkelin ulkopuolisen kosteudeneristyksen asentaminen,
- **Sadevesiviemäroinnin** toimivuuden parantaminen, jotta sadevedet eivät pääse kuormittamaan rakennuksen perustuksia.

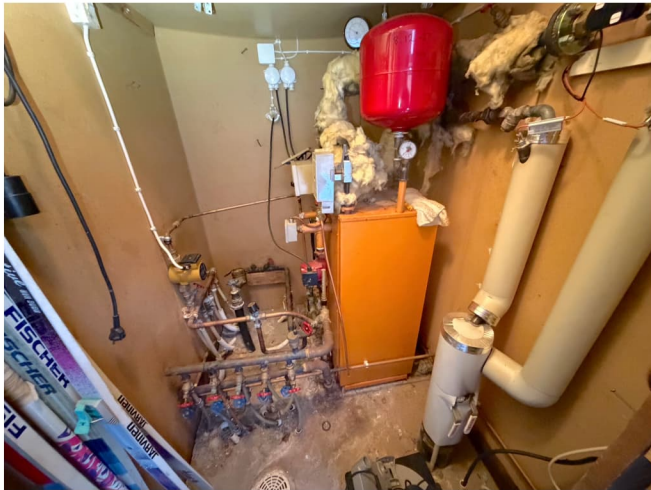
**Kuva 17.** Kaukolämpö, lämmönvaihdin vuodelta 1979.

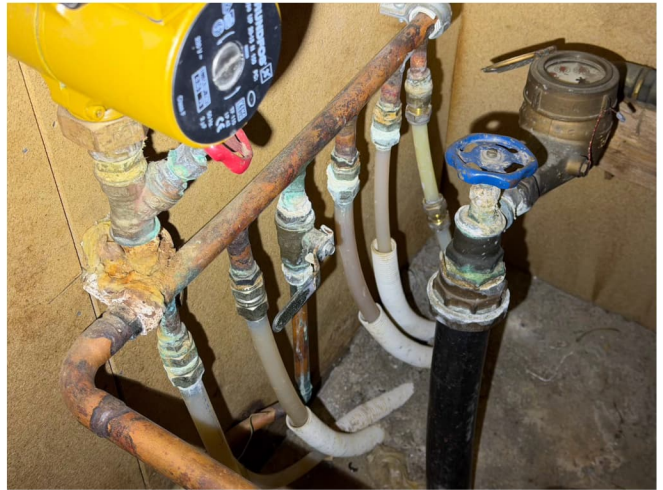
**Kuva 18.** Putkistot koostuvat kupari- ja muoviputkista, paikallista korroosiota ja ruostetta jakotukkien kohdalla.

Käyttövesiputkisto on toteutettu muoviputkilla ja asennettu suoja-putkijärjestelmänä. Putkiston ikä on arviolta noin **46 vuotta**, mikä tulee huomioida kokonaisarviossa. Suoja-putkiasennus vähentää mahdollisten vuotojen aiheuttamien vaurioiden riskiä, sillä vuotovesi ohjautuu näkyville.
