# PERUSKUNTOARVIO

**Asunto Oy Kampin-Salpa  
Eteläinen Rautatiekatu 16a  
00100 HELSINKI**

**Laatija:** Insinööritoimisto Conditio Oy

**Laadittu:** 22.03.2024

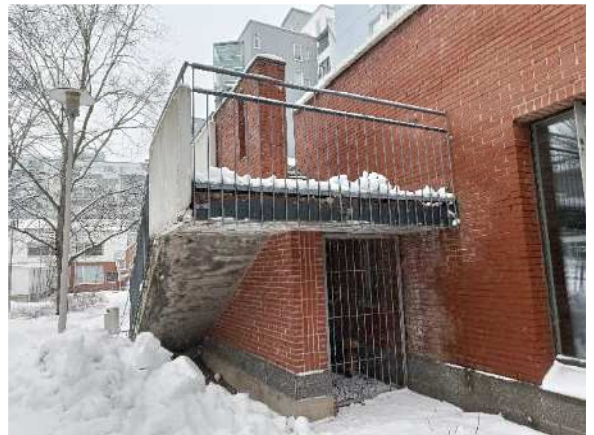
Pihan portaiden betoniosat ovat voimakkaasti pakkasrapautuneet ja päädyn vesipellit ruostuneet. Portaiden vedeneristys on myös puutteellinen. Pihan istutusaltaiden tiilet ja saumat ovat paikoin rapautuneet.

Kuva R3. Yleiskuvaa pihakannen portaista

Toimenpiteenä pihakannen portaiden korjaus ja vedeneristeen uusiminen. Mikäli portaiden vauriot etenevät, korjaaminen ei välttämättä ole enää mahdollista, jolloin portaat uusitaan.

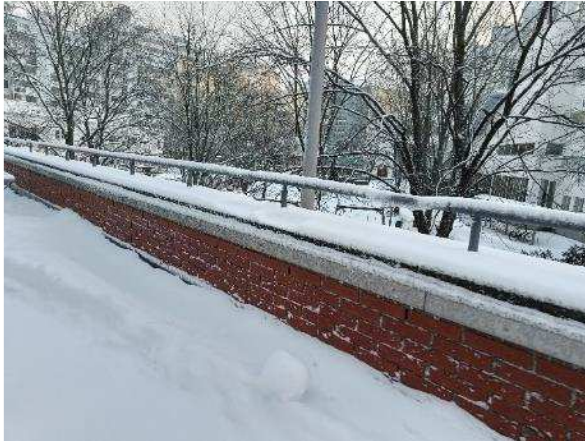
Kuva R4. Sisäpihan kaide

Sisäpihan puolella tontin reunalla on betonirakenteinen, tiilellä verhottu kaide. Kaiteen yläreunalla on pellitetty ja verhottu luonnonkivellä, käsijohteena on teräsputki. Kaiteen tiilisaumat ovat paikoin pakkasrapautuneita ja verhouksessa esiintyy halkeamia.

Kaiteen teräsosien huoltomaalaus, tiilien vaihto sekä saumojen kunnostus ovat ajankohtaisia tulevan PTS-jakson aikana. Kaiteen ja istutusaltaiden kunnostustyöt on kannattavaa toteuttaa pihakannen uusimisen yhteydessä.

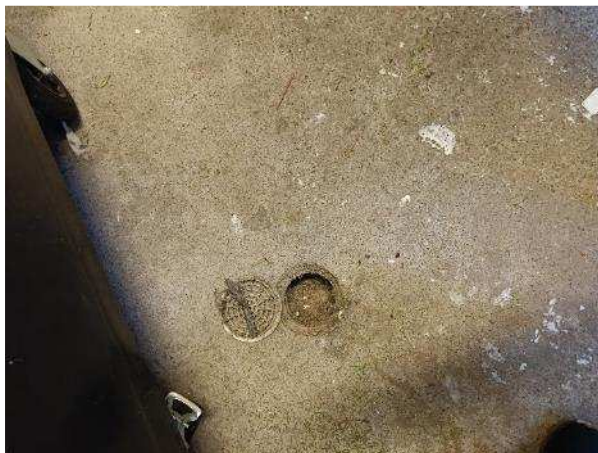
Ilmanvaihto tilassa vaikutti riittävältä, mutta avoimesta biojäteastian kannesta tuli voimakasta hajua. Jätehuoneen lattialla on lattiakaivo, josta ei havaittu olevan poistoputkea. Lattiakaivon poiston selvitys jatkotoimenpiteenä.

Kuva R6. Jätehuoneen lattiakaivo

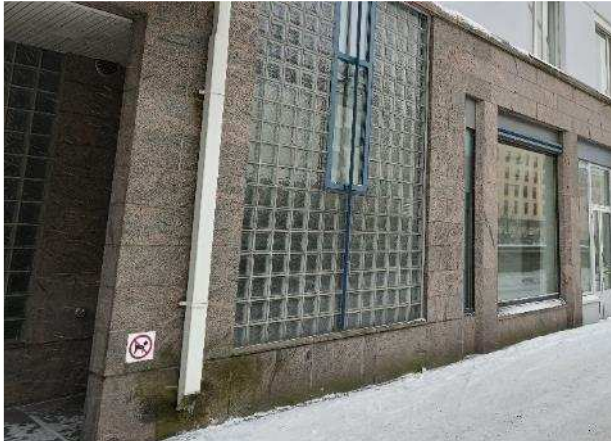
Kuva R8. Kadun puolen syöksytorvi

Pintavesien poisjohtamisen toimivuutta ei päästy lumen vuoksi tarkemmin tarkastelemaan. Pintavesien johdatusta kaivoille voidaan tehostaa tekemällä sadevesikourut syöksytorvilta kohti kaivoja.

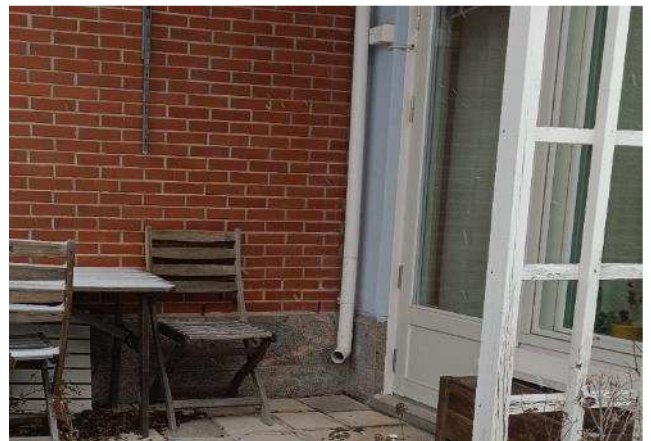
Kuva R9. Sisäpihan puolen syöksytorvi

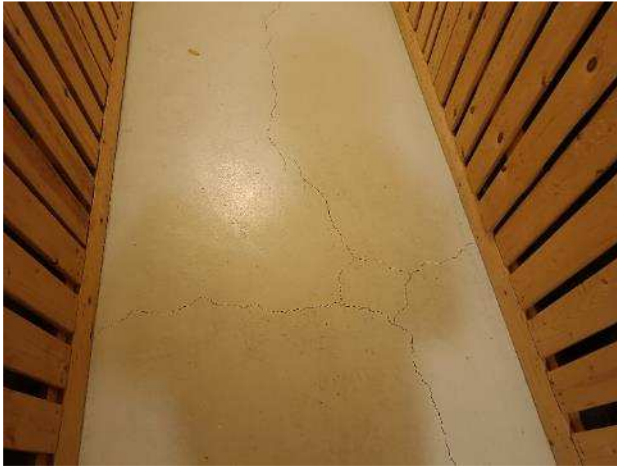
Alapohjat ovat tiivistetyn soran ja styrox -eristeen päälle valettuja maanvaraisia betonilaattoja. Kellaritiloissa havaittiin paikoitellen maanvaraisessa lattiassa pintalaatan halkeilua (kuva R10). Tämä on hyvin tyypillistä ja johtuu useimmiten kuivumiskutistumasta. Pintalaatta ei ole kantava, joten haitta on lähinnä esteettinen.

Kuva R10. Halkeilua kellarin lattiassa

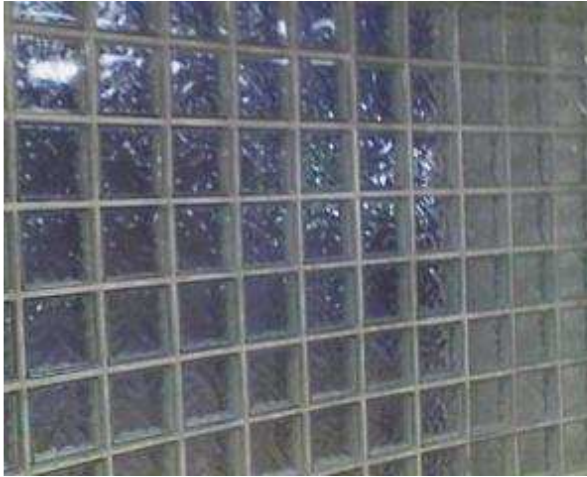
Kellarikerroksessa ja maantason lasitiiliseinien lämmöneristävyys on heikko. Varsinkin kerhohuoneessa lasitiiliseinien läheisyydessä tuntuu vetoisalta alapuolella olevasta lämpöpatterista huolimatta.

Kuva R13. Kerhohuoneen lasitiilet

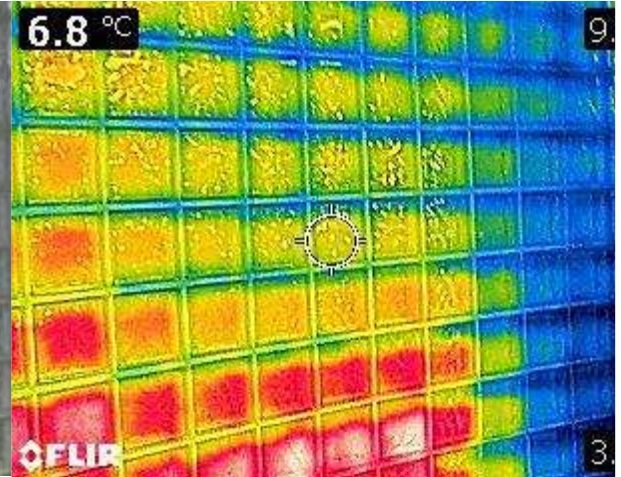
Kuva R14. Lämpökamerakuva kerhohuoneen lasitiilistä

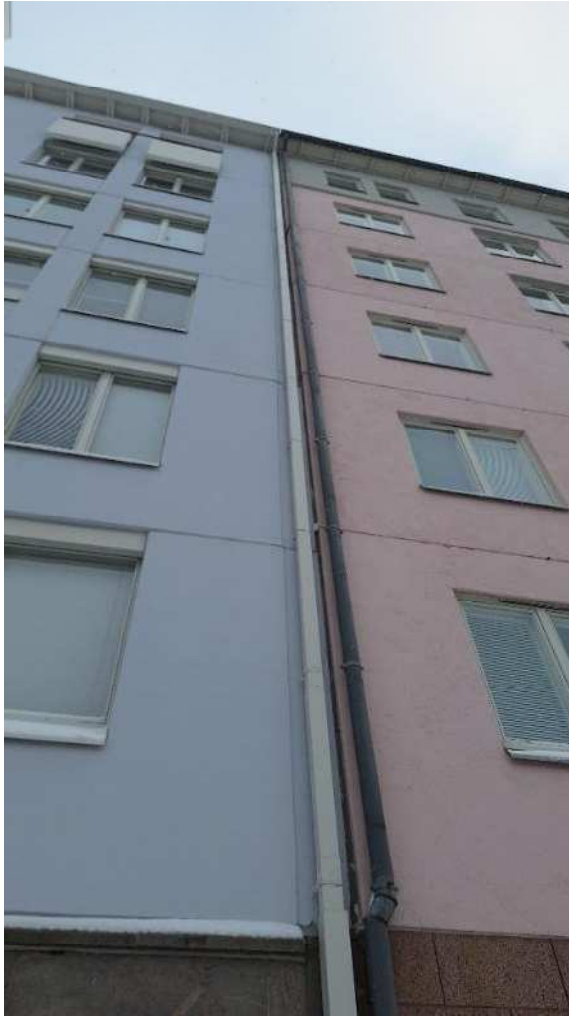
Kuva R17. Rakennusten välinen sauma on epätiivis

Rakennusten välinen sauma on ilmeisesti irronnut tartunnastaan. Sauman alaosa viittaa siihen, että sauma on päällesaumattu. Avoin elementtisauma saattaa selittää viereisissä tiloissa havaittuja normaalia kylmempiä tiloja. Kuntoarviokierroksella havaittiin kylmiä seiniä avoimen elementtisauman vieressä.

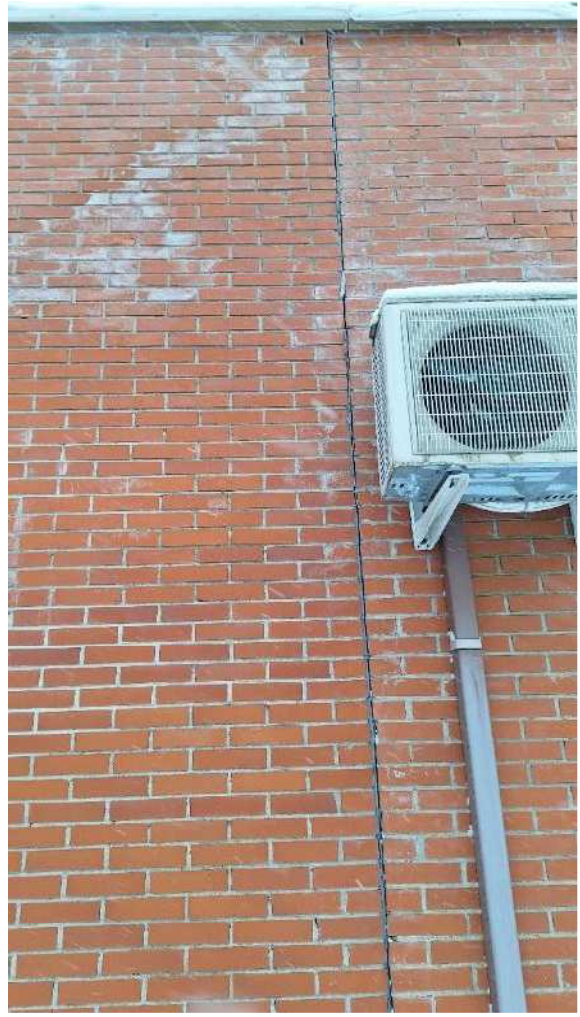
R18. Tiilijulkisivun liikuntasaumot ovat epätiivit

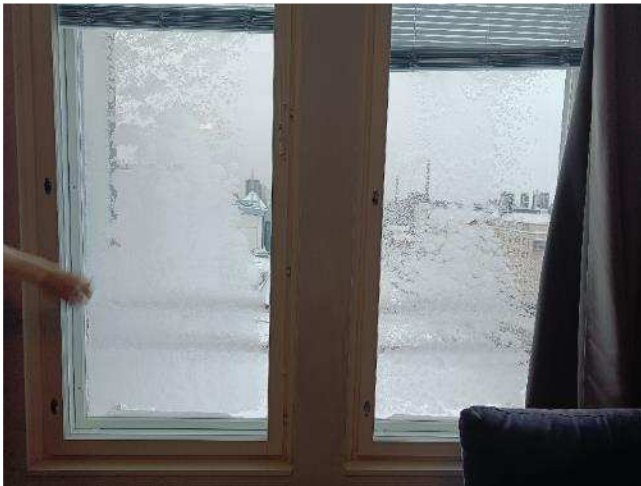
Kuva R26. Yleiskuvaa ikkunoista sisäpuolelta, ikkunaväliin on jäänyt kosteutta ulkolasin sisäpintaan

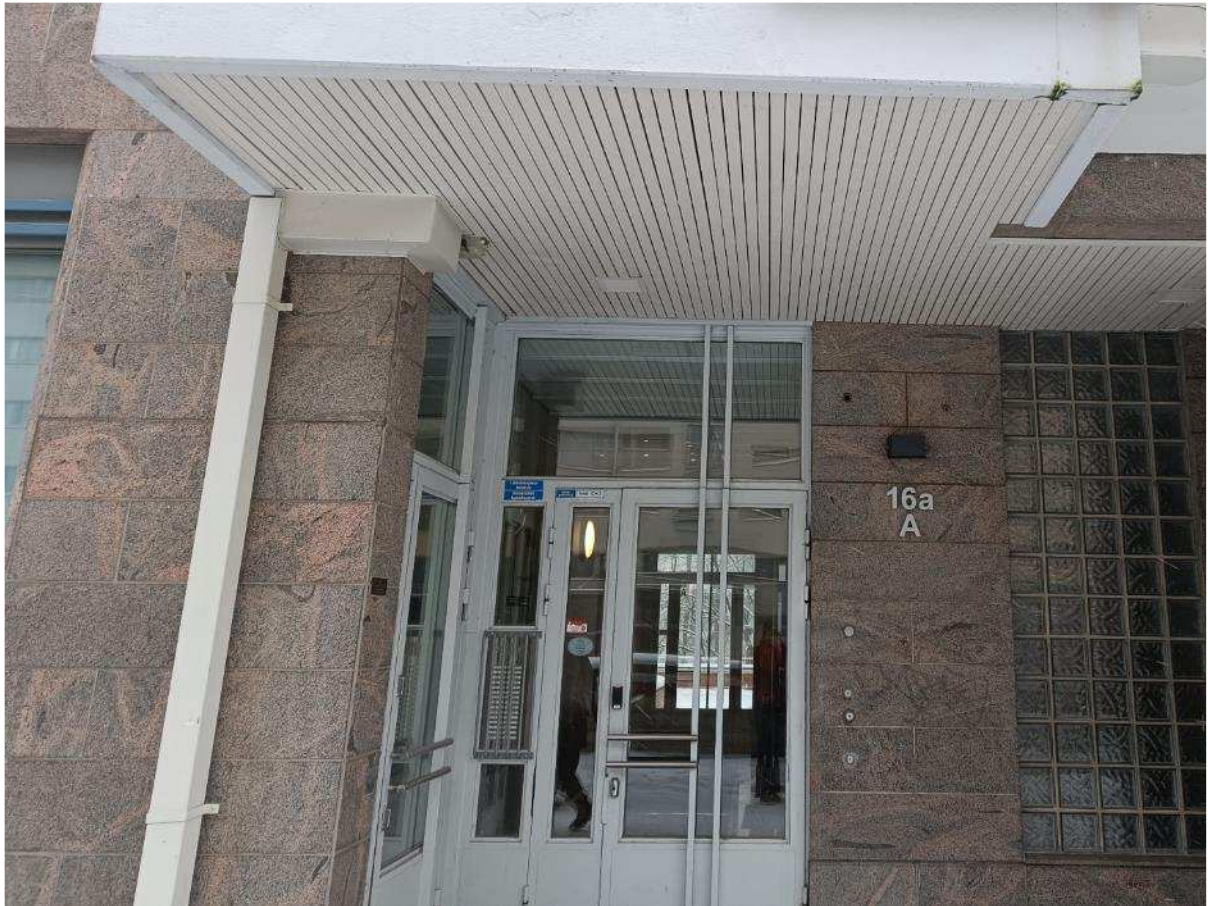
*Kuva R31. A-rapun kadunpuolen sisäänkäynti*

Rappujen sisäänkäynti ovat olivat tyydyttävässä kunnossa. A-rapun ovi ei tiivisty kunnolla ja erityisesti A-rapussa on viileää. Suositellaan huoltoa ja tiivistystä myös rappujen oville.

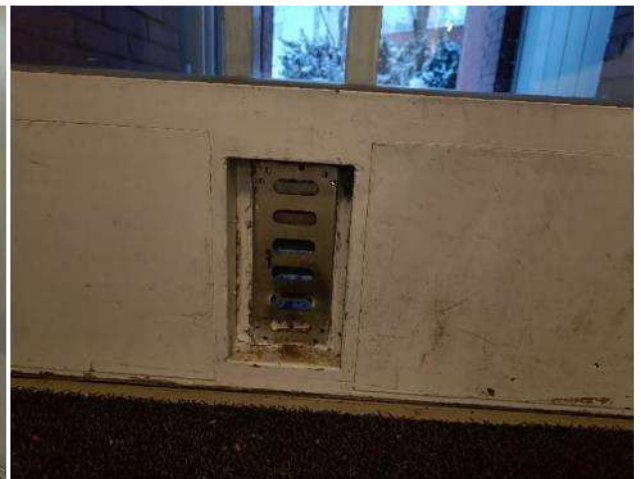
*Kuva R33. Kellarikerroksen ulko-oven tuuletus-säleikkö on rikki*

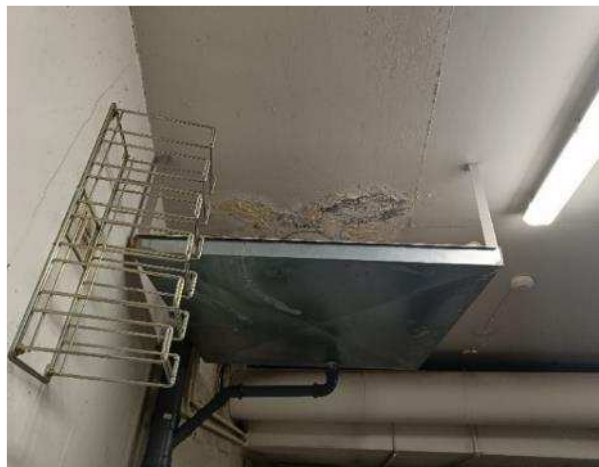
*Kuva R38. Pinnoitteiden hilseilyä sadevesikailon alapuolella, vuotojen takia lisätty kaukalo.*

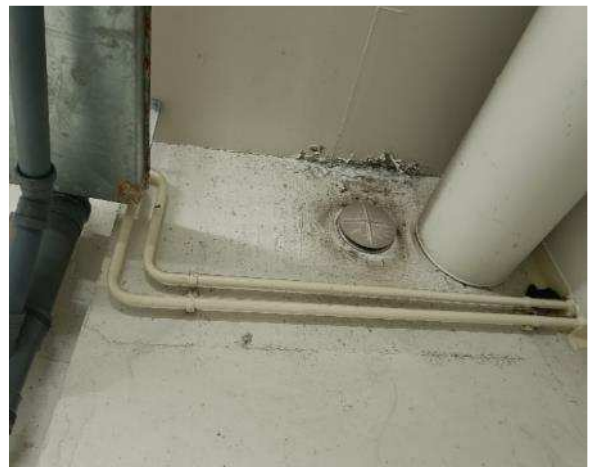
*Kuva R39. Kosteusjälkiä myös (kuvan R38) kaukalon vieressä*

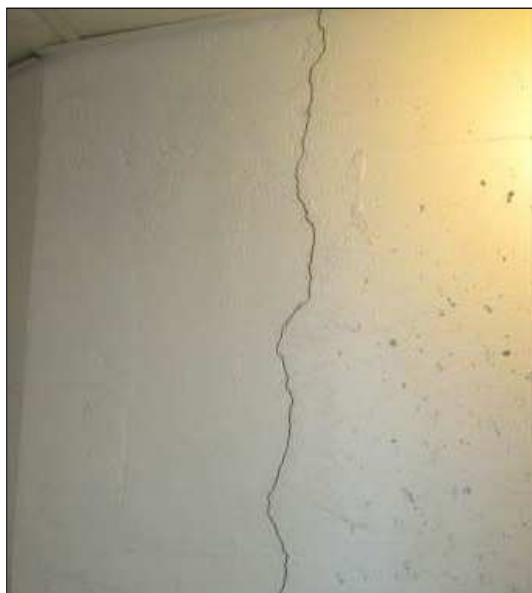
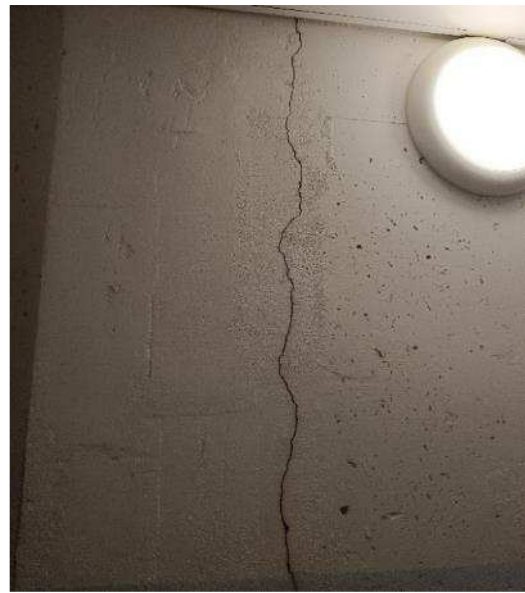
*Kuva R40. Kellarin seinän halkeama kuvattu 2017*

*Kuva R41. Sama halkeama kuvattu 2024*

Kellarin seinän halkeamaa on syytä seurata, sillä halkeamassa on porrastusta. Halkeamaa voidaan seurata esimerkiksi kipsisillan tai ristikkomerkkien avulla. Halkeama ei vaikuta kuitenkaan valokuvien perusteella merkittävästi muuttuneen vuodesta 2017.

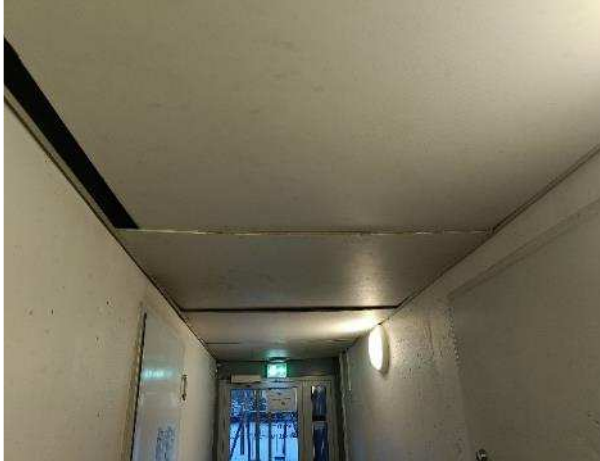
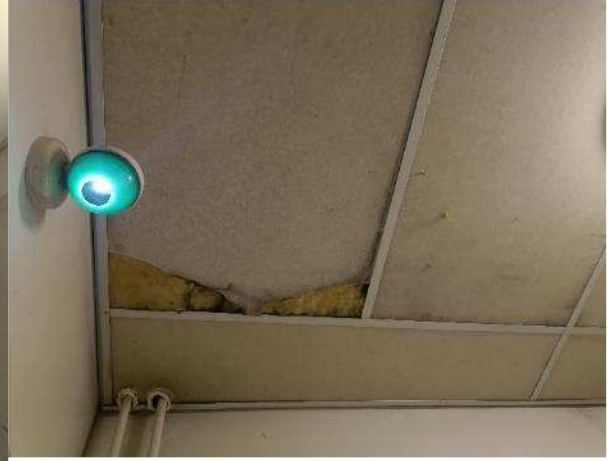
Kellarikäytävien kuitusementtikattolevyt ovat paikoin heikosti kiinni; riskinä, että painava levy putoaa päälle. Levyissä on myös likaa ja kolhuja. Kellarikäytävien villalevyt ovat paikoin vaurioituneet. Villa olisi syytä suojata, jotta kuituja ei vapaudu sisäilmaan.

Kuva R42. Kellarikäytävien kuitusementtikattolevyt

Kuva R43. Kellarikäytävien kattolevyt

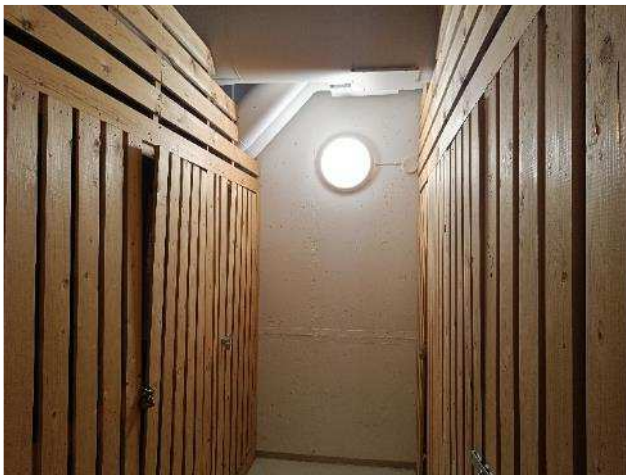
Osa asukkaiden varastokomeroitten ovista on vääntyneitä. Kellarin pintakunnostuksen yhteydessä voisi uusia häkkivarastot murtoturvallisempiin teräsverkkoelementtihäkkeihin.

Kuva R44. Asukkaiden varastokomeroita

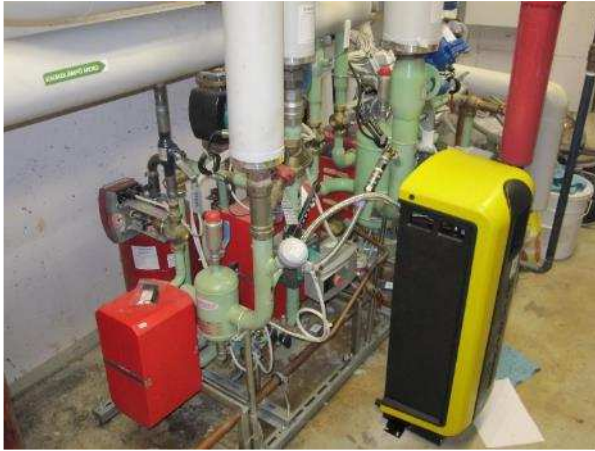
Kuva LVI-1. Lämmönjakokeskus on vuodelta 2010.

Lämmönjakokeskus uusitaan jakson aikana. Lämmönjakohuone/iv-kh tulee siivota/raivata sinne kertyneistä ylimääräisistä roskista ja esineistä.

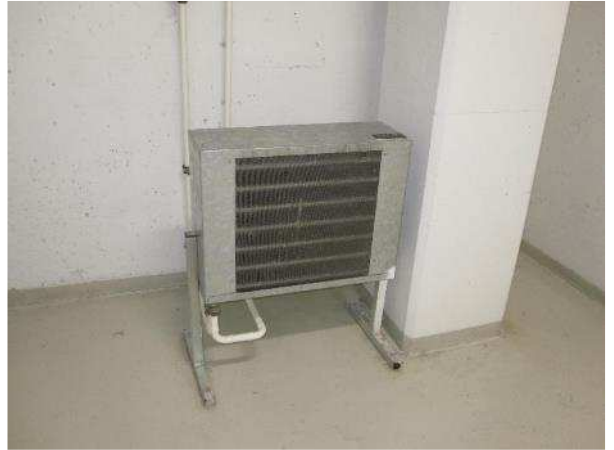
Kuva LVI-12. Kuivaushuoneen lämminilmakoje.

Poistetaan lämminilmakoje lämpimän käyttöveden verkostosta. Pyritään nostamaan tämän jälkeen siirtimelle palaavan lämpimän käyttöveden lämpötila +50 °.

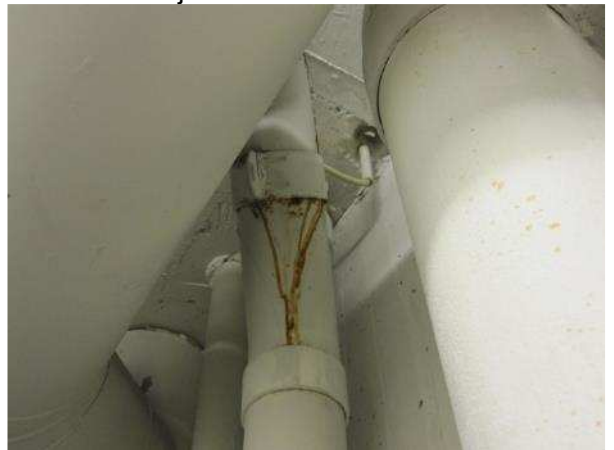
Valurautaviemäreissä kellarikerroksessa oli havaittavissa vuotojälkiä.

Kuva LVI-14. Valurautaviemäri pantaliitoksin kellarissa. Vanhoja vuotojälkiä.

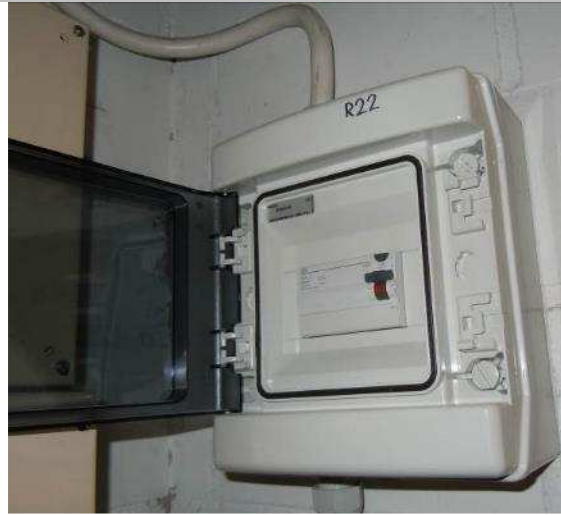
Kiinteistökeskuksen viereen on lisätty vikavirtasuoja, kuva S-9. Asuntojen keskuskeskukset olivat upotettuja, kannella varustettuja 25 A kolmivaihekeskuksia.), 12 kpl (Sähkövaruste Oy EUS 20.12, IP20) tai 15 kpl (Sähkövaruste Oy EUS 20.15, IP20, kuva S-10).

Kuva S-9, Lisätty vikavirtasuoja

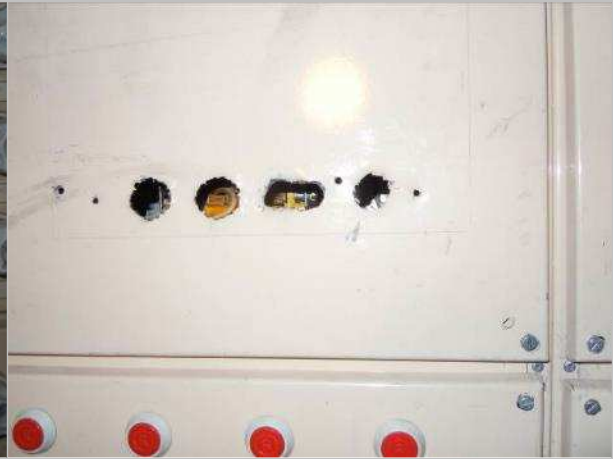
Kuva S-12, Aukot on suljettava
