# Vesikaton kuntotutkimus

**Kampin-Salpa, vesikaton kuntokartoitus (ei rakenneavauksia)**

11.04.2024

| Asunto Oy Kampin-Salpa, Eteläinen Rautatiekatu 16a, 00100 Helsinki |

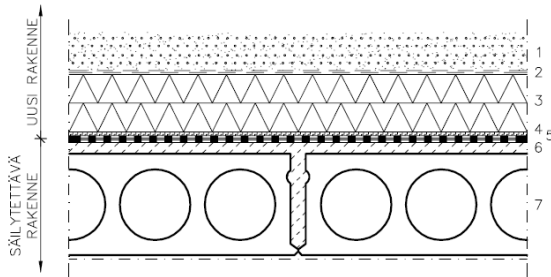
Kuva 1 Rakennetyyppi YP3.

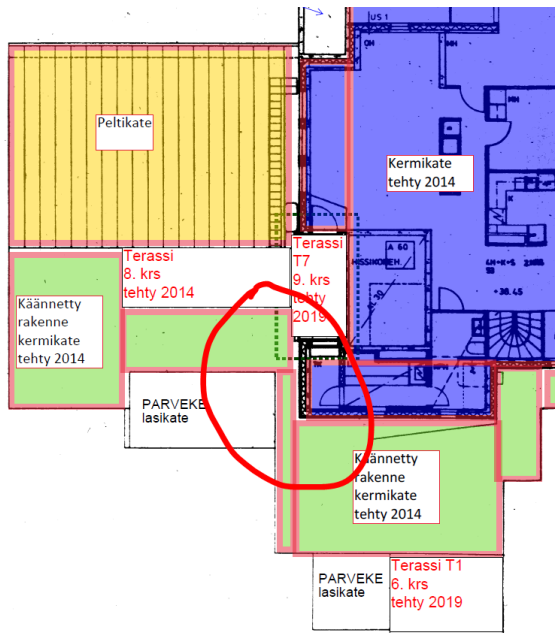
| Vesikatteen tarkempi kuntokartoitus tilattu peruskuntoarvion yhteydessä, koska vesikatolla ollut akuutteja vuotoja huoneistoissa B50 ja B52. Ko. huoneistot sijaitsevat yläpohjatyypin YP3 alueella.<br><br>Kartoituksen yhteydessä ei tehty rakenneavauksia. |

Kuva 3 B50-B52 vuotokohta vesikatolla.

Ylösnostoliittymien avaamista suositellaan otosluontoisesti B50-B52 vuotokohdan yläpuolelta, jolloin samalla tarkistetaan vedeneristeiden sijainti ja tiiveys sisäkuorta vasten.

- avaukset ja jatkotutkimukset B50-52 vuotokohdalle

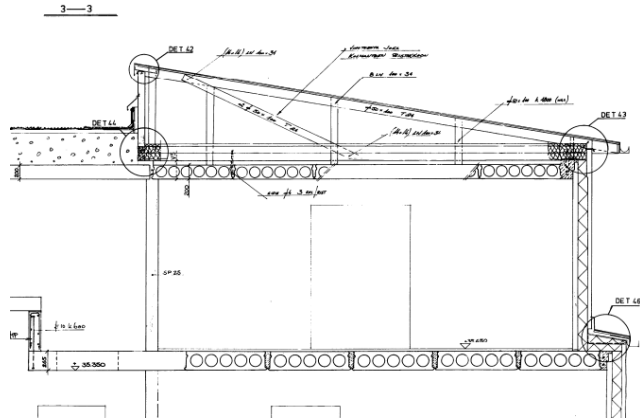
Kuva 2 Leikkauspiirustus peltikatto-osuudelta.

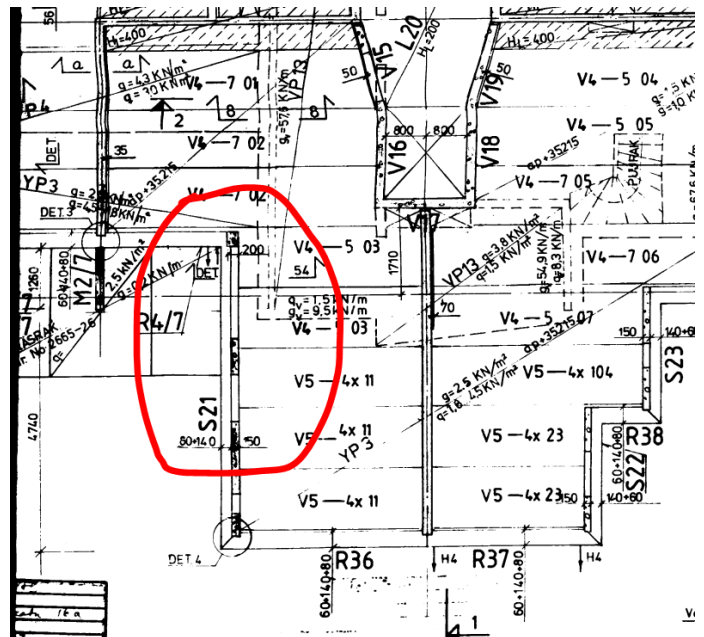
Kuva 4 B50-B52 vuotokohta 7. kerroksen kattopiirustuksessa. Ontelolaattojen suunnat näkyvissä, asennettu rakennuksen pituussuuntaisesti.

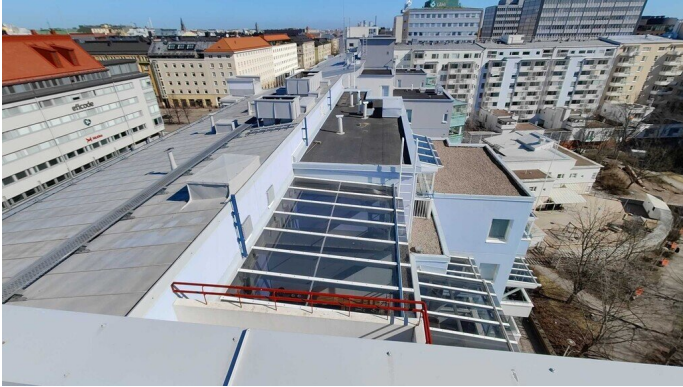
**Kuva 5** Yleiskuva vesikatteen keskivaiheilta.

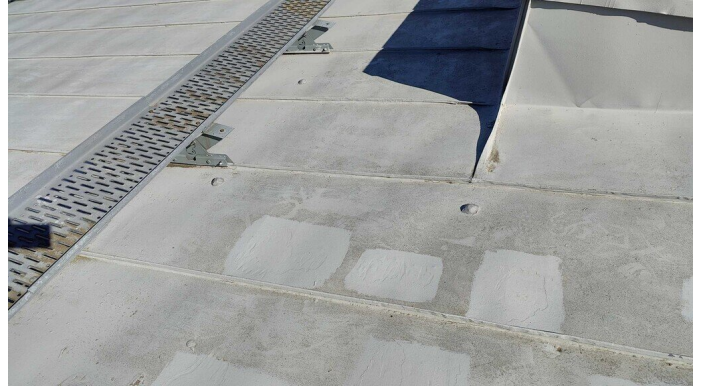
Konesaumattujen peltikatteiden yleisilme on hyvä / tyydyttävä. Katteet on pinnoitettu viimeisimpänä paksuhkolla maalikerroksella / paksupinnoitteella. Hilseilyä ei ole vielä yleisesti laajalti, mutta tarkemmassa tarkastelussa erityisesti saumakohdilla vesi on jo päässyt pinnoitteen alle. Paksupinnoite / paksu maalikerros on jo paikoin kovettunut ja rapsahtaa poikki taitettaessa. Lisäksi katteissa on erityisesti B-portaan osuudella useita paikkauksia, mm. alaräystäällä vanhat lumiestekiinnikkeet tiivistetty. Tiivistykset ovat hyväkuntoisia.

**Kuva 6** Peltikateosuuksia on paikattu vastikään.

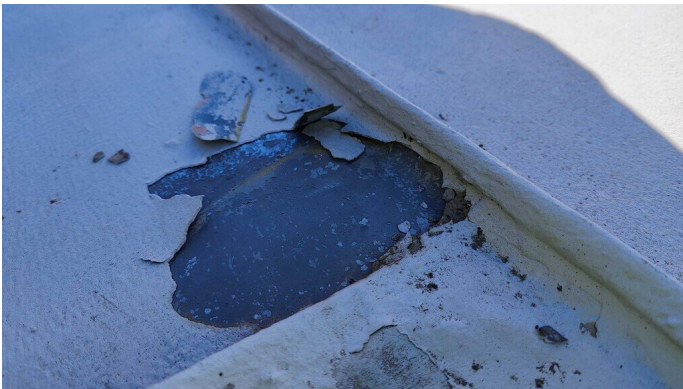
**Kuva 7** Pinnoitteen irtoamista peltikaton sauman kohdalla.

- yläpohjarakenteiden puurakenteiden aistinvarainen tarkastus (ei tarkastettu myöskään vuoden 2020 tutkimuksessa)
- vuosittainen tarkastus ja havaittujen pinnoitevaurioiden paikkaukset

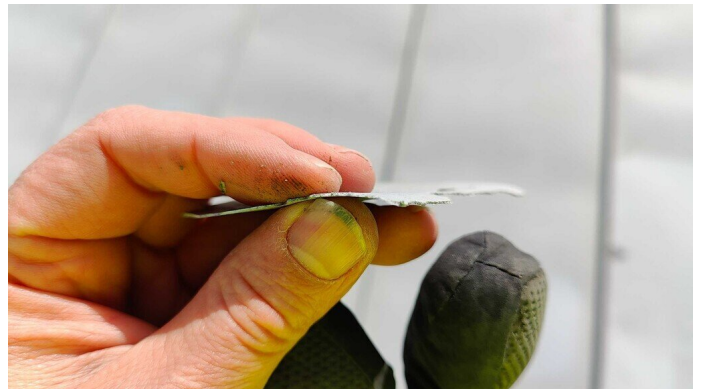
A-portaan peltikatto-osuudella paljon massatiivistyspaikkauksia sekä vanhoissa kattoturvaluotekiinnityksissä että ilmanvaihtokoneen kohdalla. Arviolta sama paksupinnoite, lohkeilee paikoin irti. Toisaalta paikoin kerrospaksuus selkeästi ohuempi ja näkyvissä pensselin jälki.

**Kuva 8** Pinnoite on paikoin paksu ja lohkeaa taitettaessa.

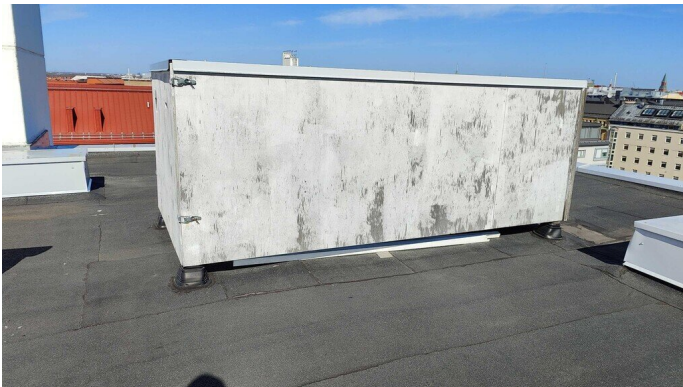
Korkeimmalla osuudella, vanerikotelon sisällä olevien ilmanvaihtokoneiden läpiviennit on jätetty pellittämättä. Yleisesti kaikki läpiviennit tulee pellittää, jolloin pelti suojaa kermityksiä sekä mekaanisilta että ilmaston aiheuttamilta rasituksilta. Toisaalta vaneroinnit suojaavat osittain iv-koneita.

**Kuva 9** Ylimmän kattotason kermikattia ja iv-koneiden suojavaierointi. Suojavaieroinnin maalaus kulunut ja vaneri päässyt harmaantumaan.

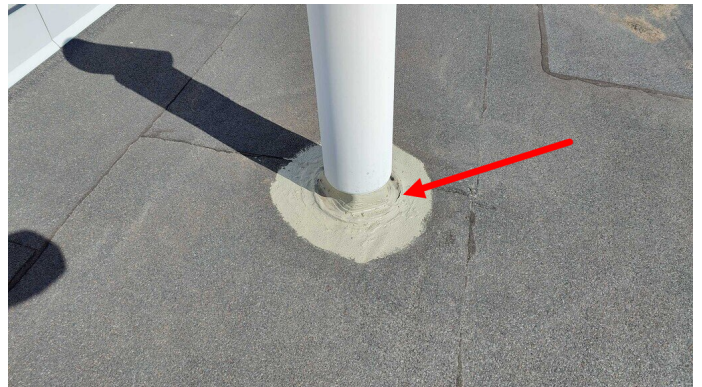
Pyöreiden läpivientien EPDM-valmisteisia läpivientikumeja on jälkikäteen tiivistetty päältäpäin massalla. Massa on paikoin jo halkeillut. Mikäli läpivientien kohdilla epäillään vuotoja, varmempi toimenpide on uusien läpivientikappaleet, jolloin uusitaan myös kermitykset. Yleisesti EPDM-kumista valmistetut läpivientikappaleet ovat kestäviä, ja vuotokohdat ovat ennemminkin kermin liitoksissa läpiviennin laippaan.

**Kuva 10** Kermikatteen läpivientiä paikattu päältäpäin. Tiivistysmassa haljennut.

- pohjakermillä toteutettujen paikkausten korjaukset pintakermillä
- aiemmin pinnoitella korjattujen läpivientikappaleiden uusiminen

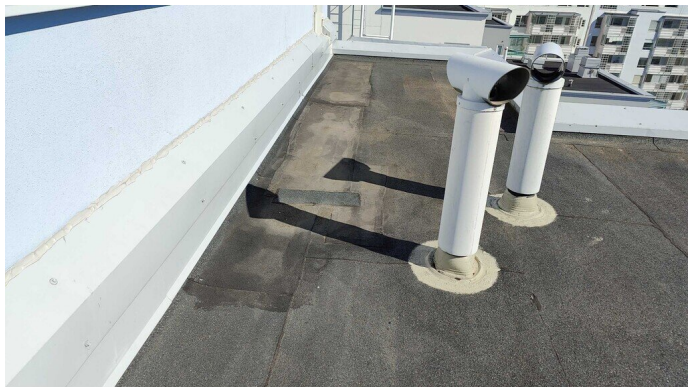
Paikkauksia tehty aiemmin mm. seinänvierustolla, mahdollisesti lammikoitumisen vuoksi. Osa paikkauksista tehty pohjakermillä, pitkäaikaiskestävyyden varmistamiseksi pohjakermien päälle suositellaan asennettavaksi pintakermikappaleet.

**Kuva 11** Viemärin tuuletusputkien läpivientejä paikattu A-portaan kermikatto-osuudella. Kermipaikkoja seinänvierustalla, joilla arviolta pyritty vähentämään lammikoitumista.

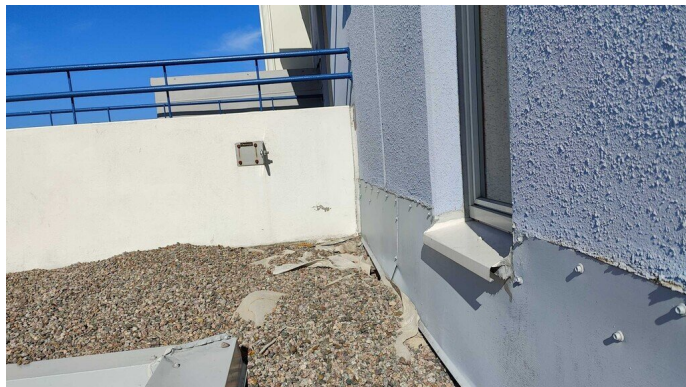
**Kuva 12** Käännetyn rakenteen lämmöneristeet ja suodatinkangas puutteellisesti asennettu syksyn 2023 B50-52 vuotokohdan rakenneavausten jäljiltä.

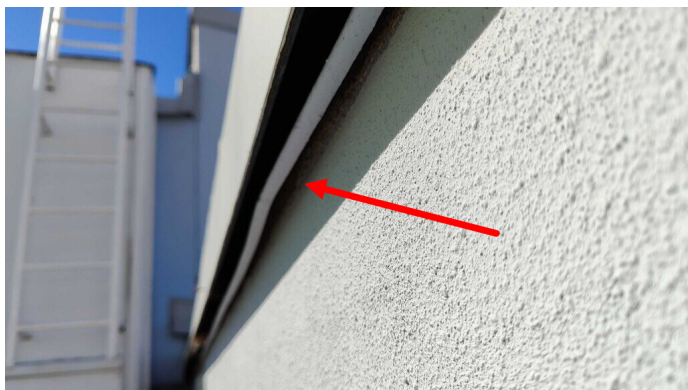
Peltikatto-osuuskien aläräystäät on saumattu sadevesikouruihin. Tuuletusjärjestelyitä ei yläkautta saatu tarkasteltua. Yläräystäillä tuuletus on järjestetty myrskypellin ja räystäspellin välisestä raosta. Rako on yleisesti avoin, ja altis tuulensuunta huomioiden liittymässä on suuri riski tuiskulumen päätymiselle liittymästä yläpohjatilaan. Lisäksi myrskypellin ja julkisivun pinnan välinen liitos on paikoin avoin.

**Kuva 13** Peltikaton yläräystäällä myrskypellin ja kuorielementin väli on paikoin auki, ja yleisesti tiivistystä ei ole.

- yläräystäiden ulkoseinäliittymien tiivistys

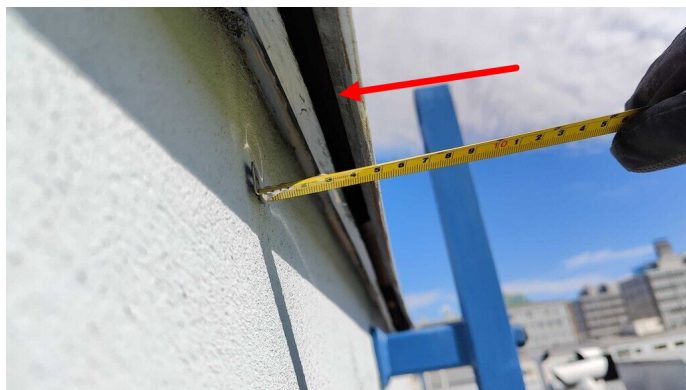
**Kuva 14** Peltikaton yläräystäällä tuuletusrako peltikatteen räystääspellin sekä myrskypellin välillä on leveä, suuri riski tuiskulumelle.

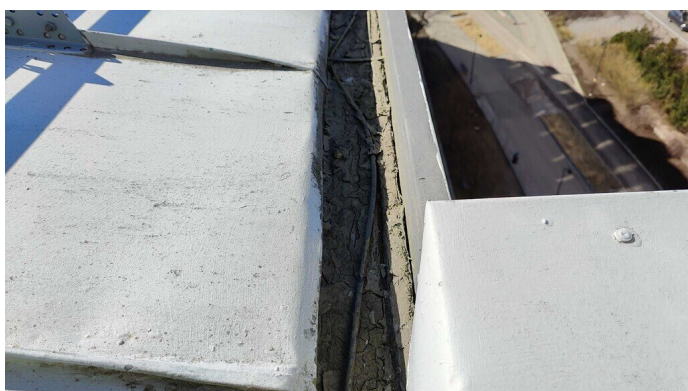
Peltikatto-osuudella vedenpoisto tapahtuu alaräystäältä sadevesikourujen ja -syöksyjen kautta. Erityisesti A-portaan kohdalla sadevesikouruun kertynyt ja tiivistynyt likaa, ollut mahdollisesti puhdistamatta jo jonkin aikaa. Edellinen dokumentointi puhdistuksesta on maaliskuulta 2023 (Kattoketut Oy).

**Kuva 15** Peltikatteen alaräystäään sadevesikourussa erityisesti A-portaan kohdalla likaa ja kerrostumaa.

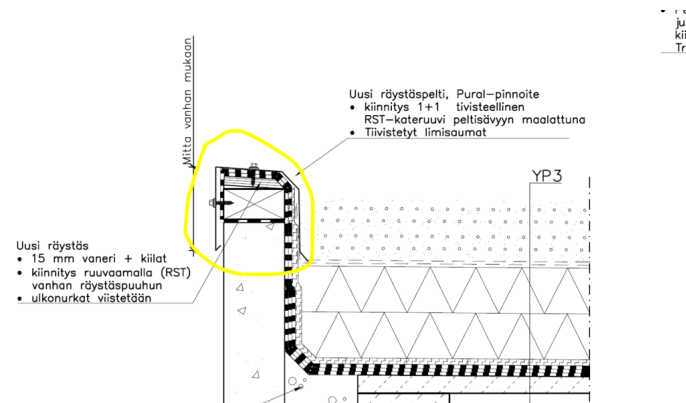
**Kuva 16** YP3 räystääs rakennepiirustuksessa.

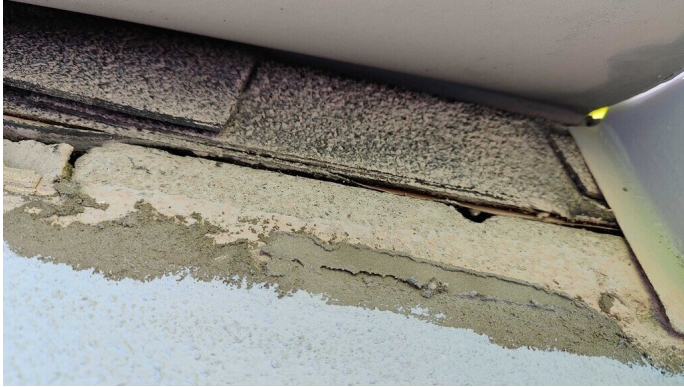
**Kuva 17** YP3 räystäs peltiä raottamalla, yksittäisellä kohdalla vaikuttaisi puuttuvan myrskypellitys.

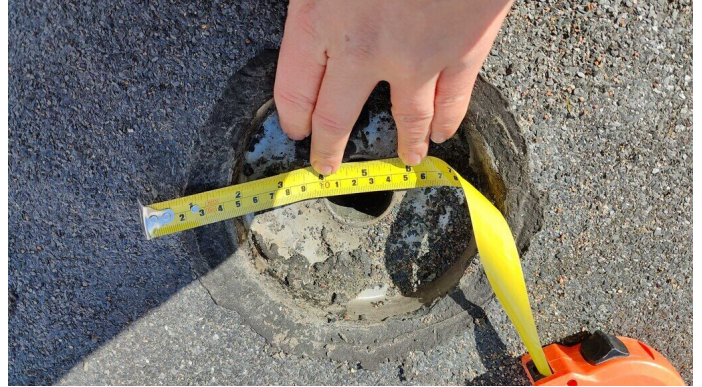
Kermikatto-osuuksilla sadevesikaivot ovat ilmeisesti alkuperäisen kaivon sisään asennettuja saneerauskaivoja, halkaisija on n. 35 mm. Mikäli sadevesiviemäreitä kunnostetaan sisäpuolisella saneerauksella, saneerauskaivot tulee poistaa jotta halkaisijaa saadaan suurennettua.

**Kuva 18** Sadevesikaivo kermikatto-osuudella on arviolta saneerauskaivo.

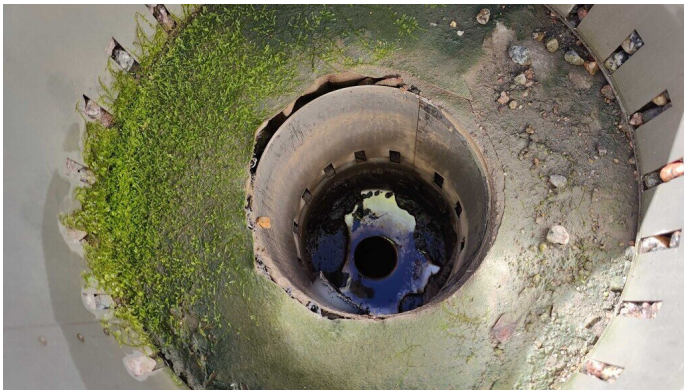
Käännetyllä katto-osuuksilla vedenpoisto on pääsääntöisesti toteutettu käännettyjen rakenteiden kattokaivojen avulla. Satunnaistarkastuksella kattokaivojen sihdit olivat siistejä. Sihtien puhtaus on olennaista veden poistumisen kannalta, sihtien tukkeutuessa kermin päälle ja lämmöneristekerrokseen kertyy runsaasti paineellista vettä. Terassien kohdilla veden poisto on toteutettu ulosheittäjien avulla. Ulosheittäjät ohjaavat veden varsinaisille käännettyille katoille.

**Kuva 19** Käännetyn rakenteen kaivo avattuna.

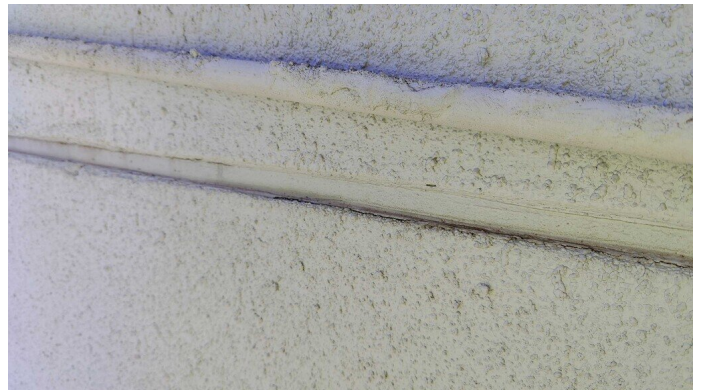
B-portaan vuotokohdan yläpuolisen seinäosuuden elementtisaumojen tiiveys ja tartunta alustaan tulee tarkastaa ko. kohdan vesikaton rakenneavausten yhteydessä. Päältä päin tarkasteltuna sauma on mahdollisesti tehty julkisivupinnoitteen päälle, jolloin saumauksen tartunta ei ole välttämättä tiivis. Samalla alueella suositellaan avattavaksi viereisen julkisivun peltiprofiilia, jolloin nähdään pellityksen taustarakenteet sekä kermiylösnoston toteutus.

**Kuva 20** B50-52 kohdalla elementtisaumojen tiiveys tarkistettava.

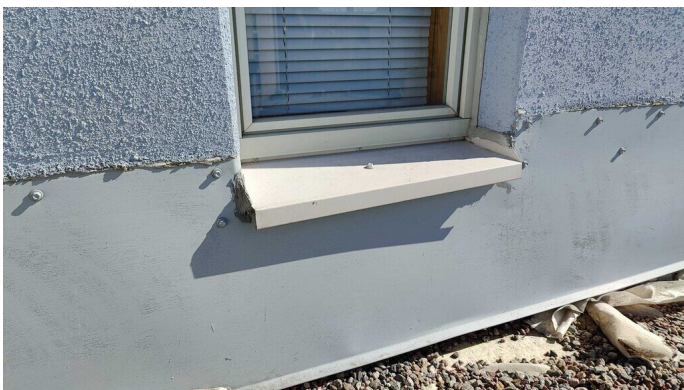
**Kuva 21** B50-52 kohdalla ikkunan vesipellin alapuolen tiiveys tarkastettava ylösnoston avauksen yhteydessä.

- Poistetaan ylösnostopellitys koko alueelta, myös ikkunaliittymän kohdalta. Eihän ikkunan vesipellin alla ole vuotopaikkaa?
- Käytetään myös peltiverhotun seinäosuuden pellit irti. Tarkistetaan ylösnostot samaan tapaan.
- Samalla avausten yhteydessä tarkistetaan myös kaivoliittymän toteutus.
- Käytetään ulkoräystäältä räystäspellit irti, tarkistetaan onko nykyisen hieman vajaan turvakerrin vuoksi riski että vesi on valunut räystäältä ulkoseinärakenteeseen.
- Vastakkaisella peltiprofiiliseinää ilmeisesti käytössä oleva ilmanvaihtoventtiili, melko matalalla lumen kannalta, kuitenkin yli 300 mm.

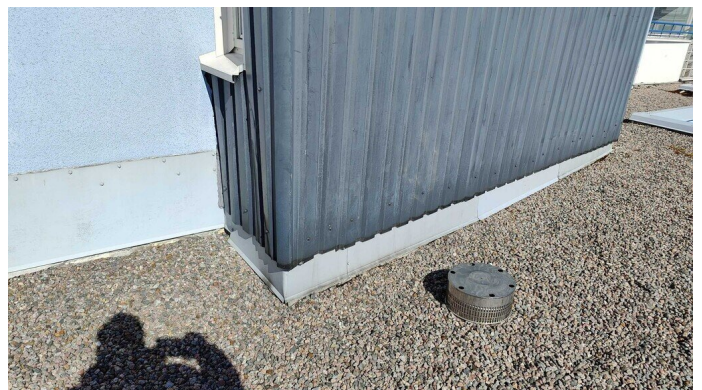
**Kuva 22** B-portaan eteläjulkisivulla osittain peltiprofiililla verhottu osuus. Kermiylösnosto sekä profiilipellin tiiveys tarkastettava.

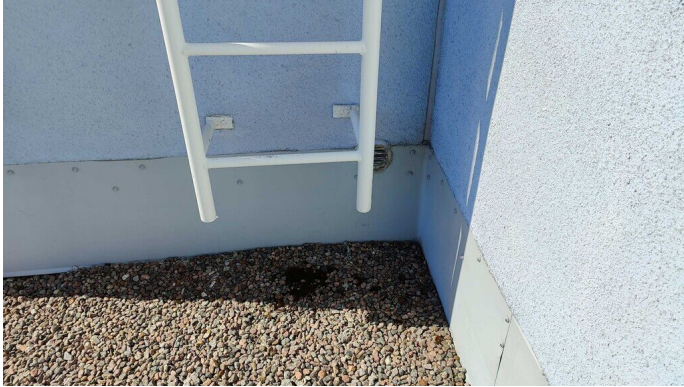
**Kuva 23** Saunan (?) korvausilmaventtiilin sijainti haastava B-portaan sisäkulmauksessa, jossa arviolta suuri kinoskuorma talvisin.
