## Tarkastusraportti

Omakotitalo  
Kuhalammentie 22  
51900 JUVA

## Yleistietoa tarkastuksesta

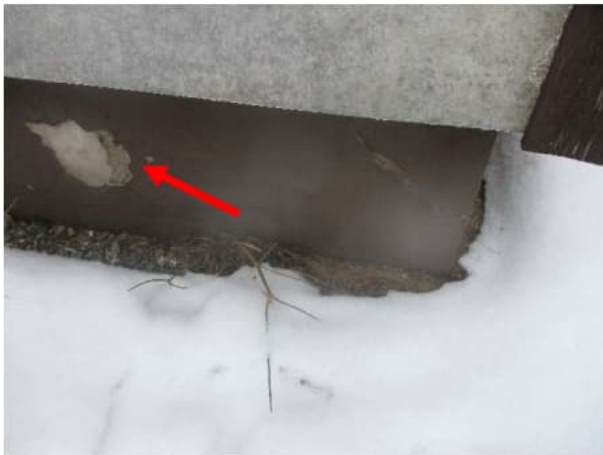
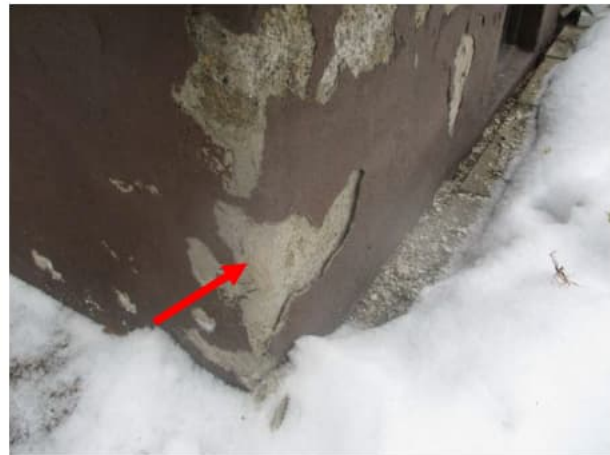
Sokkeli / perusmuuri oli näkyviltä osin pinnoitettu (maalattu). Sokkelin / perusmuurin pinnoitteessa oli havaittavissa runsaasti kosteuden aiheuttamaa rapaumaa ja pinnoitteen huoltokorjaus on ajankohtaista. Muuten sokkelissa / perusmuurissa ei päällisin puolin havaittu merkittäviä rakenteellisia vaurioita. Sokkelin vierustalla ei ollut havaittavissa patolevyä tai vastaavaa nykyaikaista kosteuseristystä (säätöolosuhteet huomioiden ei ollut kaikilta osin tarkastettavissa). Rakennuksen perustustapa huomioiden nykyaikaisen kosteuseristysten / patolevyn asentaminen on suositeltavaa. Yleisesti ottaen sokkelin / perusmuurin kosteuseristysten asennustapaa / kuntoa ei voida pintapuolisessa tarkastuksessa selvittää (rakennuksen vierusta olisi kaivettava auki). Sokkelin / perusmuurin kosteuseristysten / patolevyjen tarkoituksena on vähentää maaperän kosteuden ja valumavesien aiheuttamaa kuormitusta.

*Sokkelin / perusmuurin pinnoitteessa oli havaittavissa runsaasti kosteuden aiheuttamaa rapaumaa ja pinnoitteen sekä sokkelin korjaus on ajankohtaista.*

- Kellarikerroksen saneeraus kauttaaltaan ennen tilojen käyttöönottoa (välittömästi)
- Keskikerroksen puukoolatun alapohjarakenteen tutkimus erillisellä kuntotutkimuksella
- Sokkelin / perusmuurin pinnoituksen uusiminen (ajankohtaista)
- Tarvittaessa sokkelin kosteuseristyksen / patolevytyksen asentaminen
- Kasvillisuuden ja orgaanisen maa-aineksen poistaminen rakennuksen vierustalta sekä maa-aineksen vaihtaminen kivimurskeeseen ja samalla maanpinnan madallus ja muotoilu rakennuksesta poispäin maaperän kosteuden ja valumavesien aiheuttaman kuormituksen vähentämiseksi
- Normaali piha-alueiden huoltotoimenpiteet, kuten tarvittaessa kasvillisuuden ja orgaanisen maa-aineksen poistaminen rakennuksen vierustalta

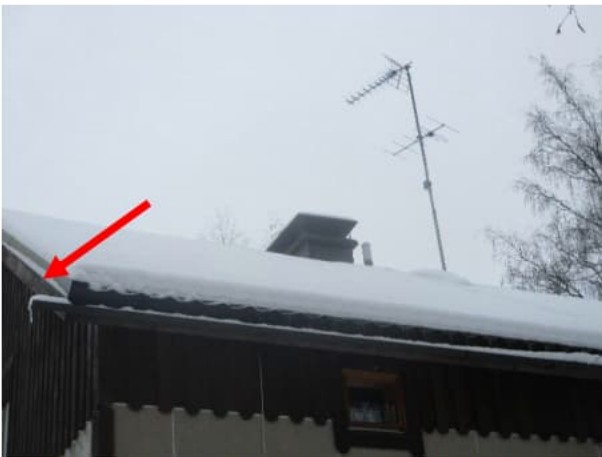
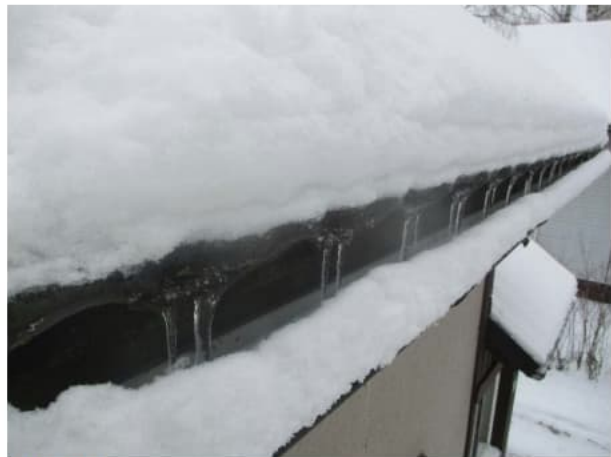
Rakennuksen omistajan kertoman mukaan rakennuksen ympärillä ei ole salaojajärjestelmää. Rakennuksen perustustapa huomioiden salaojajärjestelmän asentaminen on suositeltavaa. Yleisesti ottaen salaojien tarkoituksena on ehkäistä perustusten, alapohjan ja maanvaraisten rakenteiden kosteuskuormitusta. Toimiva salaojajärjestelmä vähentää perustuksiin ja alapohjaan kohdistuvaa kosteusrasitusta oleellisesti riippuen rakennuspaikasta.

*Kattovedet ovat johdettu räystäskouruista rakennuksen vierustalle.*

- Räystäskourujen uusiminen sekä syöksytorvien ja erillisen kattovesien keräysjärjestelmän asentaminen
- Salaojajärjestelmän asentaminen
- Normaali sadevesijärjestelmän huoltotoimet, kuten räystäskourujen puhdistus
- Yleisesti ottaen salaojien tarkastus ja huolto on suositeltavaa tehdä säännöllisesti (tarkastusväli 2 vuotta ja kunnossapitajakso 5 vuotta). Salaojien toimintaa on suositeltavaa seurata säännöllisesti ja putkisto huoltaa painehuuhtelulla ja tarvittaessa kuvata noin 5 vuoden välein. Toimiva salaojajärjestelmä vähentää perustuksiin ja alapohjaan kohdistuvaa kosteusrasitusta oleellisesti riippuen rakennuspaikasta. Salaojajärjestelmän tekninen käyttöikä on huollettuna 40...50 vuotta

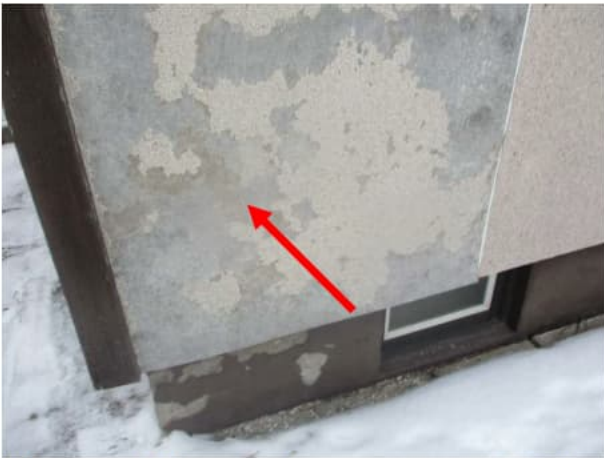
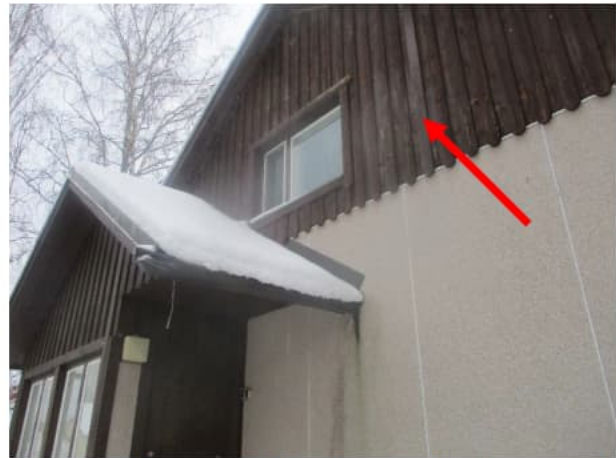
*Ulkoseinien kivilevyverhouksen pinnoite on paikoitellen erittäin huonokuntoinen sekä julkisivuverhouksen ja muiden puuosien maalipinta oli kulunut.*

- Julkisivuverhouksen uusiminen ja puuosien huoltokorjaus/-maalauk (ajankohtaista)
- Yleisesti ottaen julkisivuverhouksen ym. puuosien huoltokäsittely ja huoltokorjaus tarvittaessa. Julkisivun puuosien huoltomaalausväli on noin 5...20 vuotta ilmansuunnasta riippuen. Säännöllinen huoltokäsittely pidentää rakenteiden käyttöikää
- Yleisesti ottaen portaiden ja kuistin huoltokorjaus ja -käsittely tarvittaessa

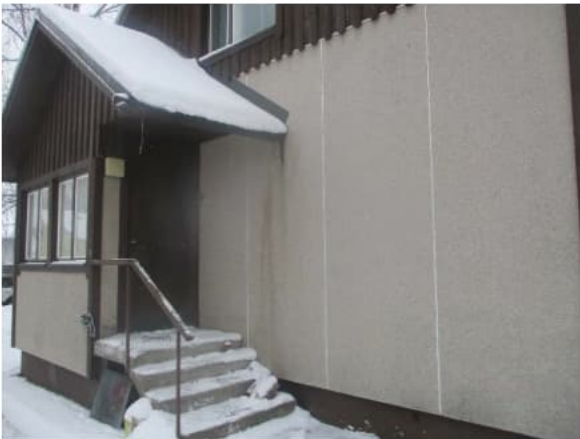
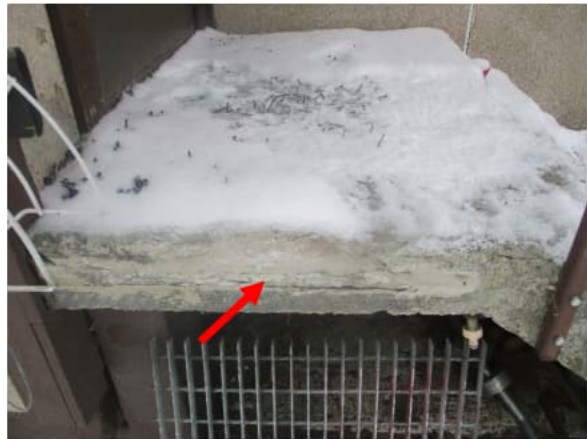
Sisäänkäynnin betoniportaissa oli havaittavissa rapaumaa. Muuten rakennuksen sisäänkäynnin ja kuistin alueilla ei havaittu merkittäviä vaurioita / puutteita niiltä osin kuin pystyttiin tarkastamaan.

*Sisäänkäynnin betoniportauksissa oli havaittavissa rapaumaa.*

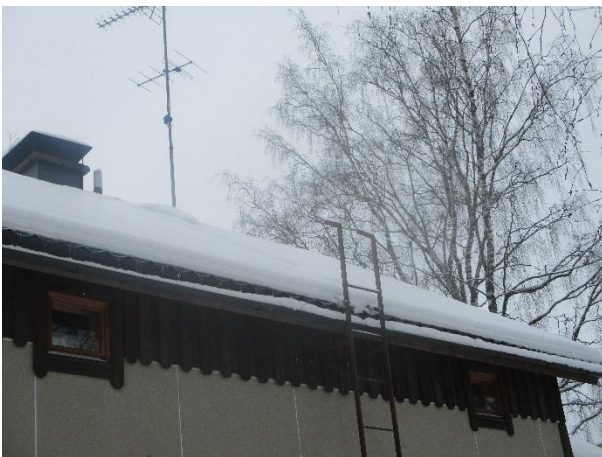
*Sääolosuhteista johtuen vesikatteen ja sen läpivientien ja kattoturvalaitteiden tarkastaminen ei ollut mahdollista.*

- Vesikatteen ja sen läpivientien tarkastaminen sääolosuhteiden salliessa
- Kiipeämissuojan asentaminen talotikkaisiin ja tikkaiden kiinnityksien korjaaminen
- Yleisesti ottaen vesikaton säännöllinen tarkastus ja huolto (puhdistus, läpivientien tiivistysten uusiminen)

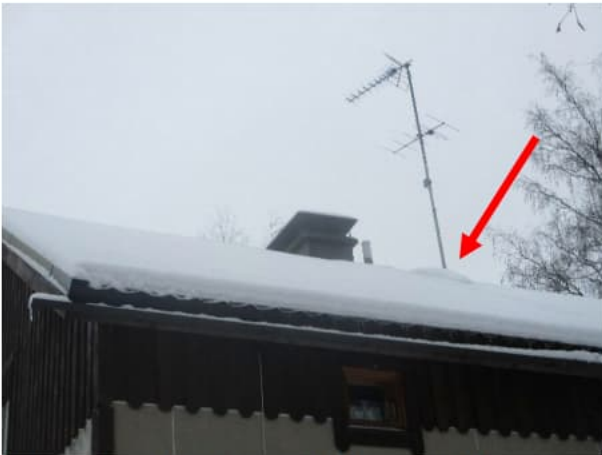
Rakennuksen yläpohja on puurakenteinen ja se on tuuletettu räystäärakenteiden kautta. Rakennuksen yläpohjaan on kulku vesikatolla sijaitsevan huoltoluukun kautta, joka ei ollut sääolosuhteista johtuen tarkastettavissa. Yläpohja on suositeltavaa tarkastaa sääolosuhteiden salliessa. Yläkerran wc:n laipiossa oli havaittavissa kosteuden aiheuttamia jälkiä / vaurioita, jotka viittasivat yläpohjan saneeraustarpeeseen. Yläkerran yhdestä makuuhuoneesta oli käynti käyttöullakkotilaan, mutta tarkastushetkellä sen edessä oli kalusteita eikä sitä tarkastettu.

*Rakennuksen yläpohjaan on kulku vesikatolla sijaitsevan huoltoluukun kautta, joka ei ollut sääolosuhteista johtuen tarkastettavissa.*

- Yläpohjan saneeraus wc:n vaurioalueelta sekä yläpohjan tarkastus kauttaaltaan (välittömästi / sääolosuhteiden salliessa)
- Yleisesti ottaen suositellaan yläpohjarakenteiden säännöllistä tarkastamista, mikäli kulku on järjestettävissä

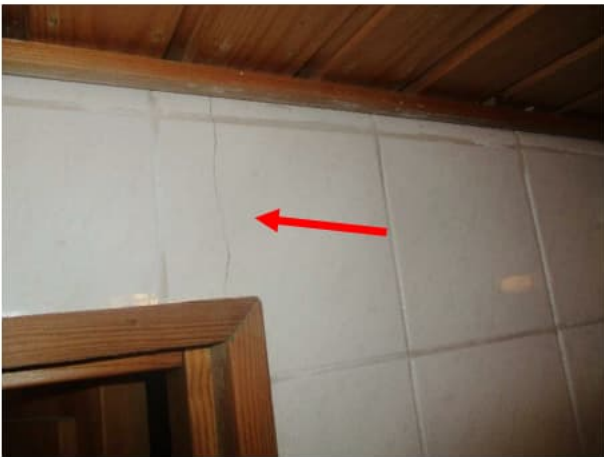
*Pesuhuoneen seinälatoitus on halki oviaukkojen kohdalla.*

| <b>Toimenpidesuositus</b> | <p>Märkätilojen saneeraus (ennen käyttöönottoa), jonka jälkeen märkätilojen normaalit huoltotoimenpiteet: lattiakaivojen puhdistus, pintojen puhdistus sekä silikonisaumausten uusiminen. Lattiat ovat suositeltavaa kuivata lattialastalla suihkun käytön jälkeen.</p> |

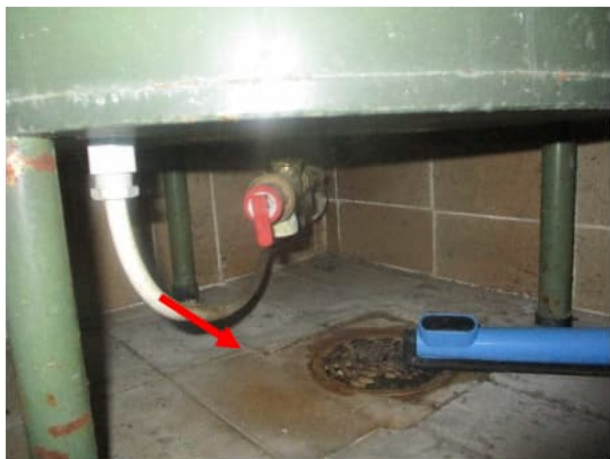
| <b>Kosteuspoikkeamat</b> | Kodinhoitohuoneen lattiapinnoilla ja seinien alaosissa havaittiin lähes kauttaaltaan kohonneita pintakosteuksia, etenkin lattiakaivon ympärillä (maaperän aiheuttama kosteuskuormitus sekä lämminvesivaraajan ylivuotovedet). |

*Etenkin lattiakaivon ympärillä lattiassa havaittiin kohonneita pintakosteuksia.*

| <b>Toimenpidesuositus</b> | Pukuhuoneen / kodinhoitohuoneen saneeraus (ennen käyttöönottoa), jonka jälkeen normaalit huoltotoimenpiteet: pintojen ja lattiakaivon puhdistus sekä silikonisaumausten uusiminen. |

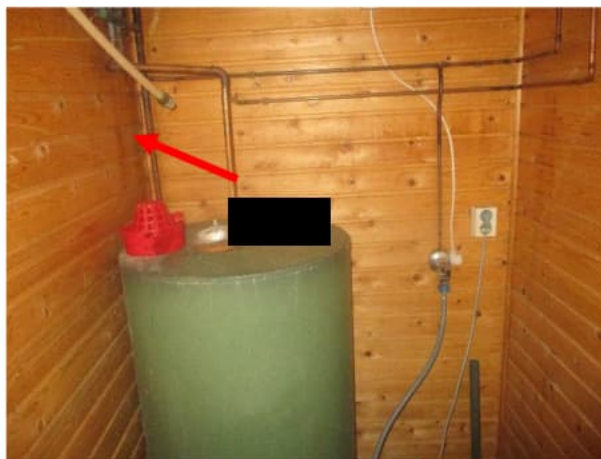
| <b>Muut havainnot</b> | Pukuhuoneen / kodinhoitohuoneen saneeraus on ajankohtaista ennen käyttöönottoa.<br>Paneeliseinässä oli havaittavissa vanhoja valumajälkiä käyttövesiputkien alapuolella. Kynnysalueella lattian rakenneliittymä on epätiivis.<br>Lämminvesivaraaja sijaitsee pukuhuoneessa / kodinhoitohuoneessa.<br>Lämminvesivaraajan ylivuotovedet laskevat lattialle ja ne olisivat yleisesti ottaen suositeltavaa johtaa lattiakaivolle. |

*Paneeliseinässä oli havaittavissa vanhoja valumajälkiä käyttövesiputkien alapuolella.*

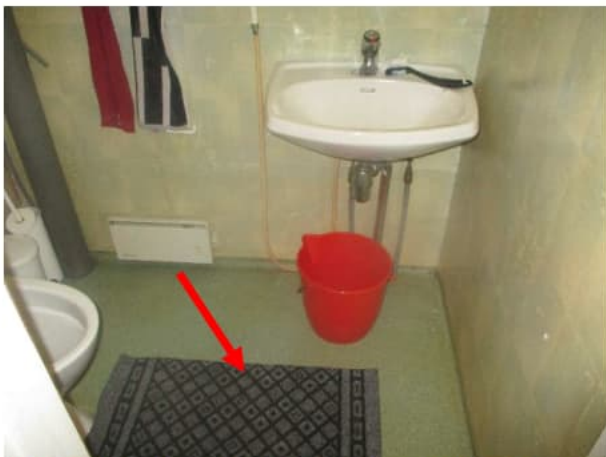
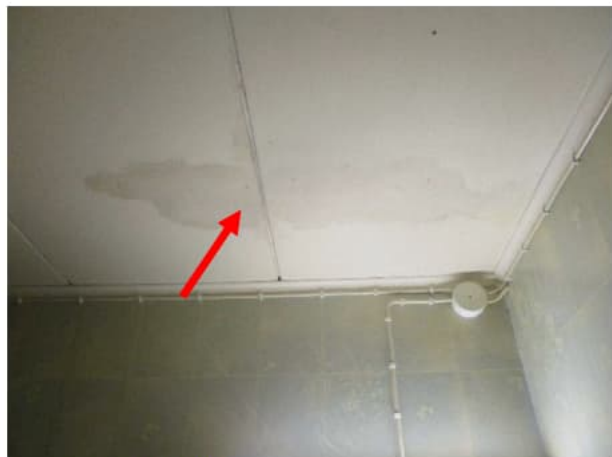
| <b>Kosteuspoikkeamat sekä kosteusjäljet</b> | Tilan lattiassa havaittiin kohonneita pintakosteuksia sekä laipiossa vuotojälkiä. |
| <b>Muut havainnot</b> | Wc:n saneeraaminen on ajankohtaista ennen käyttöönottoa.<br>Kosteushavaintojen ja -jälkien lisäksi tilan lattiarakenne antaa periksi.<br>Vesikalusteissa ei havaittu merkittäviä vaurioita / puutteita, mutta niiden tarkastaminen / uusiminen on suositeltavaa saneeraustyön yhteydessä. |

*Tilan lattiassa havaittiin kohonneita pintakosteuksia sekä laipiossa vuotojälkiä.*

| <b>Toimenpidesuositus</b> | Wc:n saneeraus ja rakennevaurioiden laajuuden selvitys (ennen käyttöönottoa),<br>jonka jälkeen normaalit huoltotoimenpiteet: pintojen ja lattiakaivon puhdistus sekä silikonisaumausten uusiminen. |

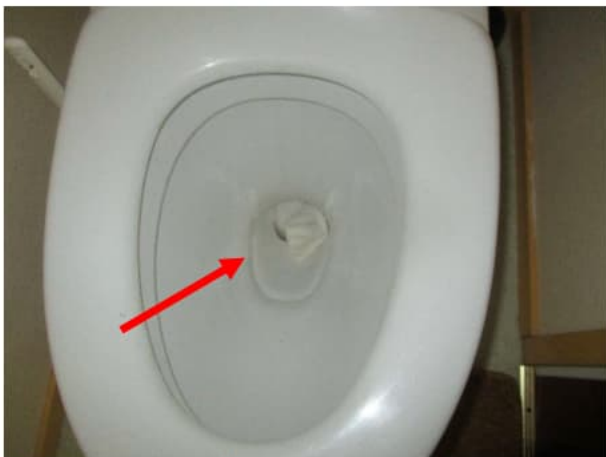
| <b>Kosteuspoikkeamat sekä kosteusjäljet</b> | Saatujen tietojen mukaan wc-istuin on rikkoutuessaan vuotanut rakenteisiin. Myös laipiossa oli havaittavissa vuotojälkiä. |
| <b>Muut havainnot</b> | Wc:n saneeraaminen on ajankohtaista ennen käyttöönottoa.<br>Wc-istuin on rikki ja se on uusittava. Muissa vesikalusteissa ei havaittu merkittäviä vaurioita / puutteita, mutta niiden tarkastaminen / uusiminen on suositeltavaa saneeraustyön yhteydessä. |

Saatujen tietojen mukaan wc-istuin on rikkoutuessaan vuotanut rakenteisiin.

| <b>Toimenpidesuositus</b> | Wc:n saneeraus, rikkoutuneen wc-istuimen uusiminen ja rakennevaurioiden laajuuden selvitys (ennen käyttöönottoa), jonka jälkeen normaalit huoltotoimenpiteet: pintojen ja lattiakaivon puhdistus sekä silikonisaumausten uusiminen. |

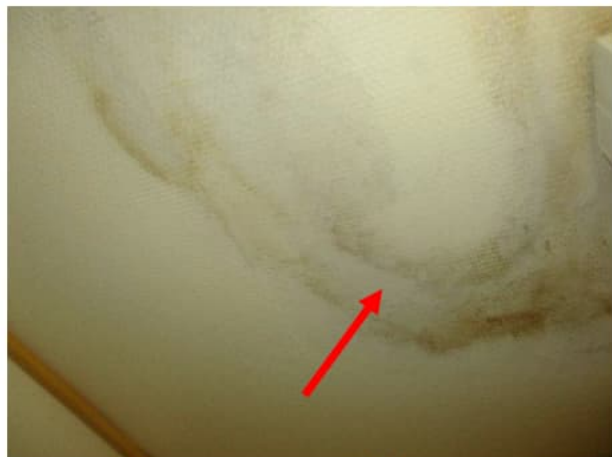
Laipiossa oli havaittavissa vuotojälkiä.

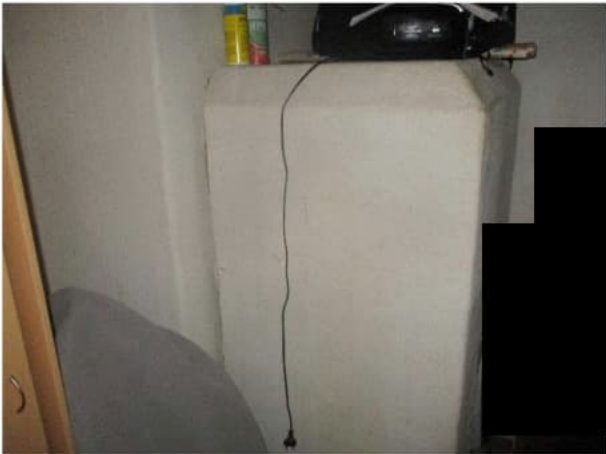
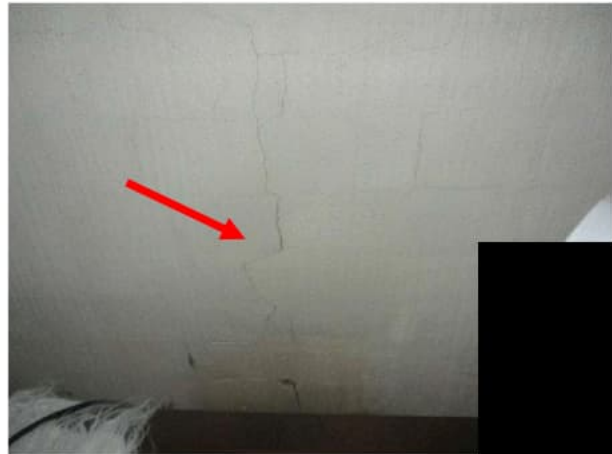
Keskikerroksen makuuhuoneen takassa oli havaittavissa halkeamia ja saatujen tietojen mukaan se on käyttökiellossa.

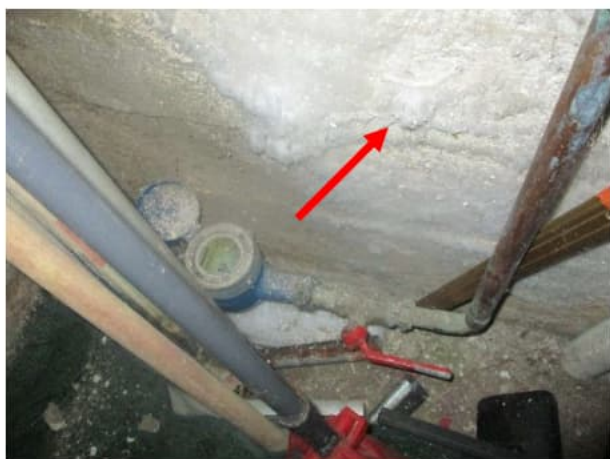
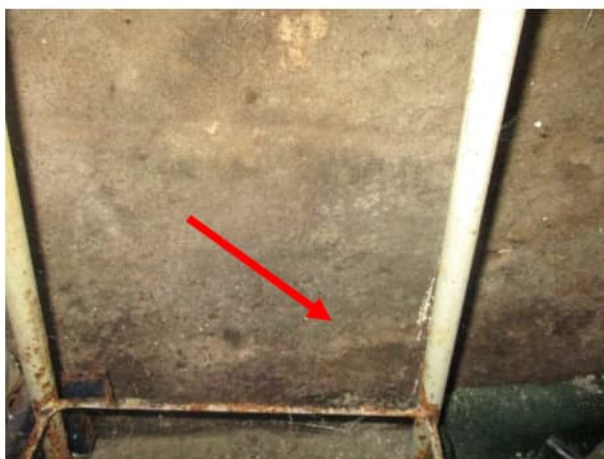
Kellarikerroksen puukoolattujen seinien alaosissa oli havaittavissa pinnoilla kosteuden aiheuttamia jälkiä / vaurioita / kasvustoa. Kellarissa alapohjarakenteessa sekä maanpaineiseinissä havaittiin lähes kauttaaltaan kohonneita pintakosteuksia sekä paikoitellen runsaasti kosteuteen viittaavaa kalkkihärmää (maaperän aiheuttama kosteuskuormitus). Kellaritiloissa oli havaittavissa voimakas ns. maakellarityyppinen haju. Koko kellarikerroksen saneeraus on suositeltavaa ennen tilojen käyttöönottoa.

Kellarin varaston alapohjarakenteessa sekä maanpaineiseinissä havaittiin lähes kauttaaltaan kohonneita pintakosteuksia sekä paikoitellen runsaasti kosteuteen viittaavaa kalkkihärmää ja levypinnoilla kasvustoa.

Yleisesti ottaen kaikki kosteudesta vaurioituneet puu- ja levyrakenteet ovat aina suositeltavaa uusia.

Kosteusvauriokorjaukset toteutetaan erillisen suunnitelman mukaan. Vanhat pintamateriaalit ja niiden kiinnitysaineet tulee aina poistaa ennen uusien pinnoitteiden asentamista.

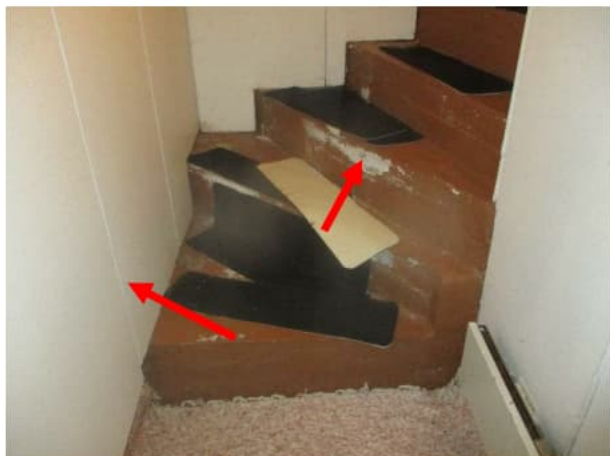
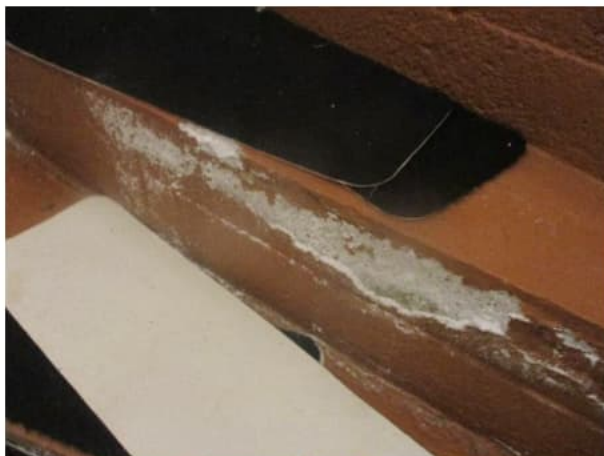
Kellarin käytävän alapohjarakenteessa, portaissa sekä maanpaineiseinissä havaittiin lähes kauttaaltaan kohonneita pintakosteuksia sekä paikoitellen runsaasti kosteuteen viittaavaa kalkkihärmää ja levypinnoilla tummentumaa.

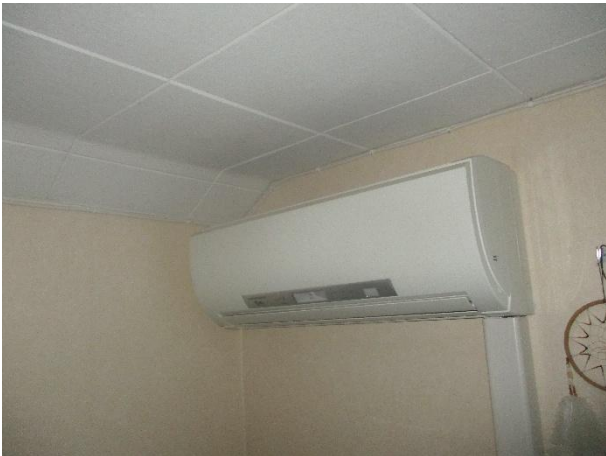
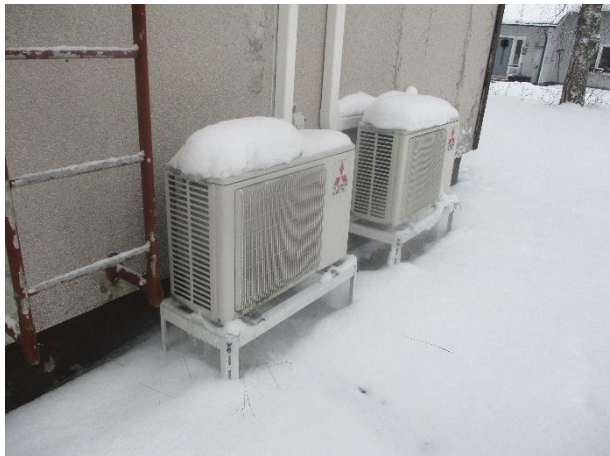
*Rakennuksessa on kaksi ilmalämpöpumppua. Ilmalämpöpumppujen kondenssivedet laskevat rakennuksen vierustalle (suositeltavaa johtaa pois rakennuksen vierustalta).*

Lämmitystekniikan toimivuuden tarkastaminen.  
Ilmalämpöpumppujen ulkoyksiköiden kondenssivesien johtaminen pois rakennuksien vierustoilta.  
Normaalit huoltotoimenpiteet.

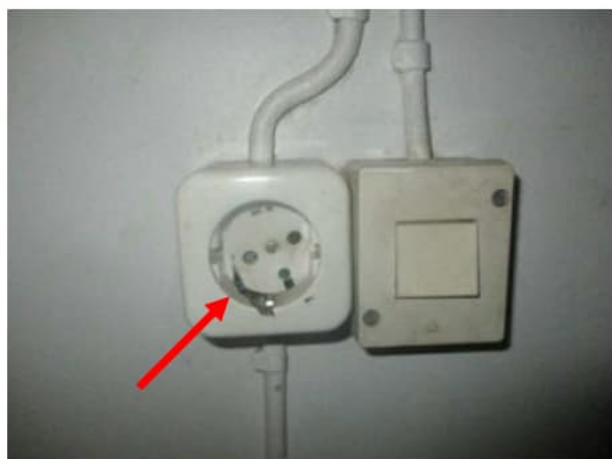
Sähköpääkeskus (pääsulakkeet 3X25 A) ja sähkömittari sijaitsevat eteisessä. Kellarikerroksen käytävässä oli pistorasia, jonka pohja oli rikki, ja se on korjattava välittömästi (käyttöturvallisuus!). Muuten silmämääräisesti tarkasteltuna sähköjärjestelmissä ei havaittu vaurioita tai puutteita niiltä osin kuin pystyttiin havainnoimaan. Sähköjärjestelmiä on uusittu saneerausten yhteydessä, mutta osittain etenkin kellaritiloissa oli havaittavissa vanhempaa sähkötekniikkaa. Sähkötarkastuspöytäkirjaa ei ollut tarkastushetkellä käytettävissä.

Kellarikerroksen käytävässä oli pistorasia, jonka pohja oli rikki, ja se on korjattava välittömästi (käyttöturvallisuus!).

Kellarikerroksen käytävän rikkoutuneen pistorasian uusiminen (välittömästi). Normaalit huoltotoimenpiteet.

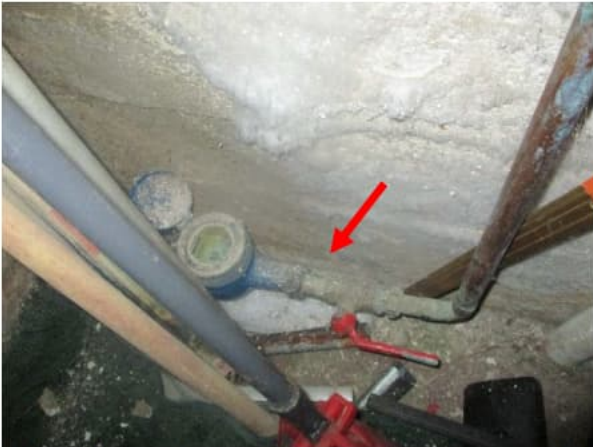
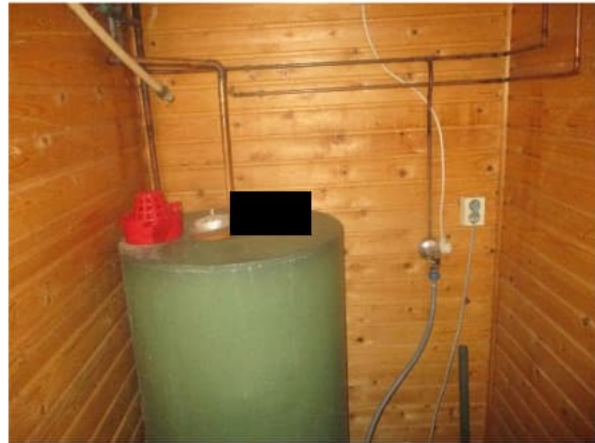
*Rakennuksen tulovesiputki ja vesimittari sijaitsevat kellarikerroksen varastossa ja lämminvesivaraaja pukuhuoneessa / kodinhoituhuoneessa. Vesimittarin kiinnitys on puutteellinen.*
