# Tarkastusraportti

Annikintie 18 B 18, 28370 Pori

27.02.2026

**Kohde**As Oy Vaaksanhaka  
Annikintie 18 B 18  
28370 Pori**Tarkastuksen syy**

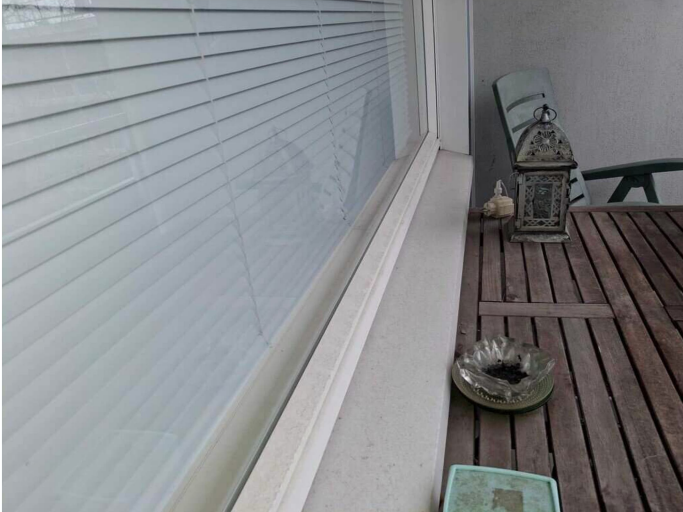
**Kuva 2** Rakennuksen ikkunat on uusittu vuonna 2006.

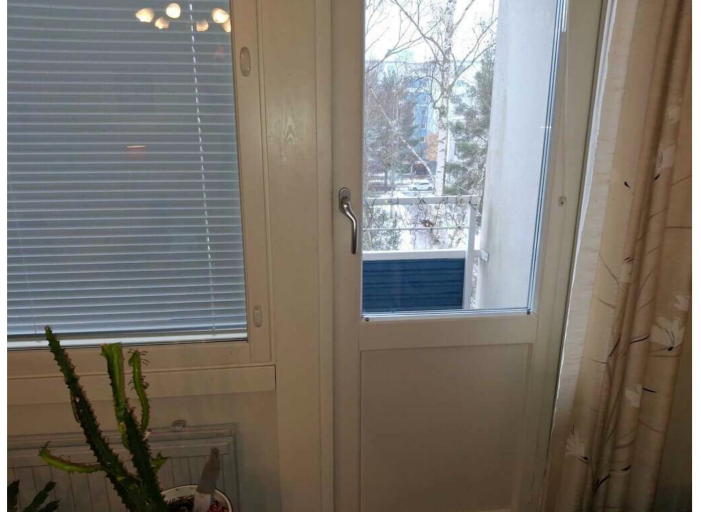
**Kuva 3** Parvekkeen ovi on uusittu.

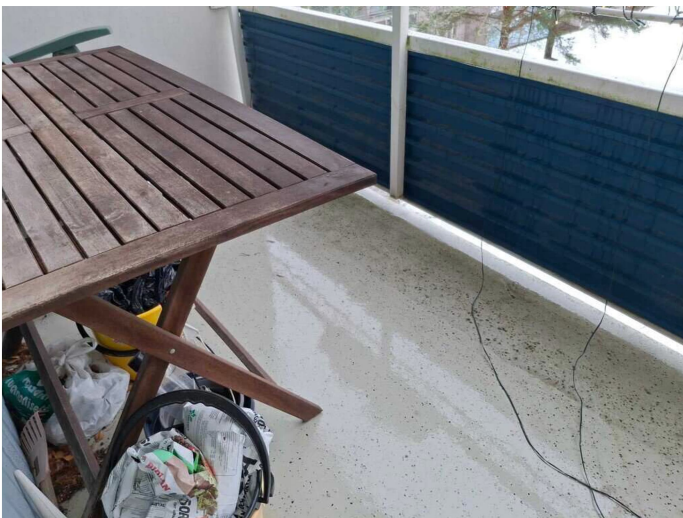
**Kuva 4** Parvekkeen lattiapinnoite uusittu.

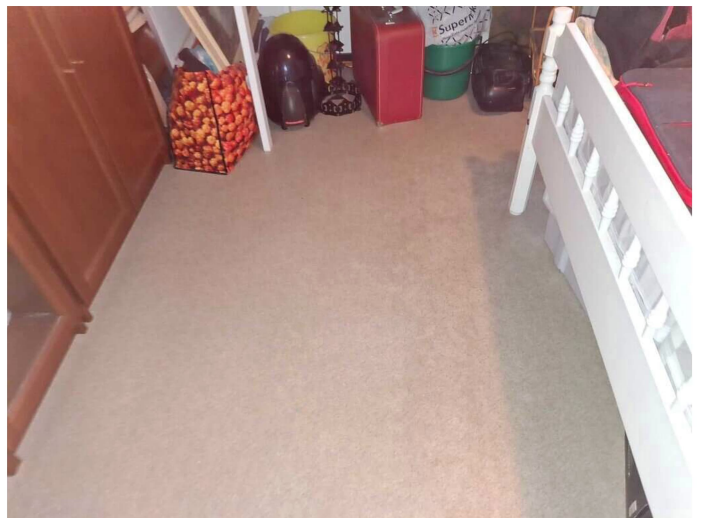
**Kuva 5** Huonetilojen lattiapinnoitteena on alkuperäinen nukkapohjainen alustaan liimattu muovimatto.

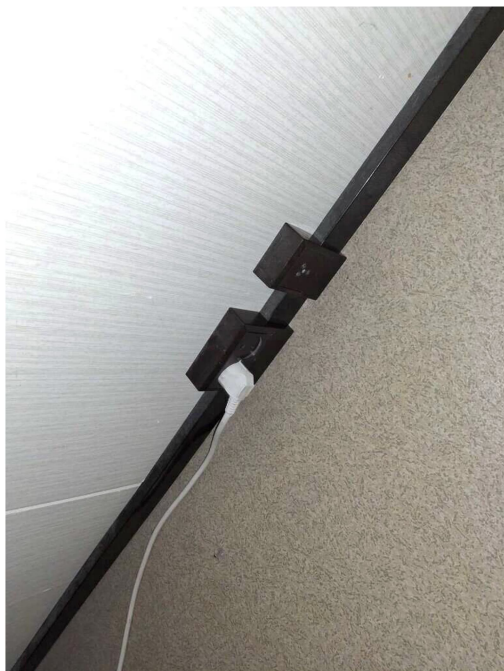
**Kuva 6** Sähköjärjestelmä on alkuperäinen, pinta-asennusjärjestelmä.

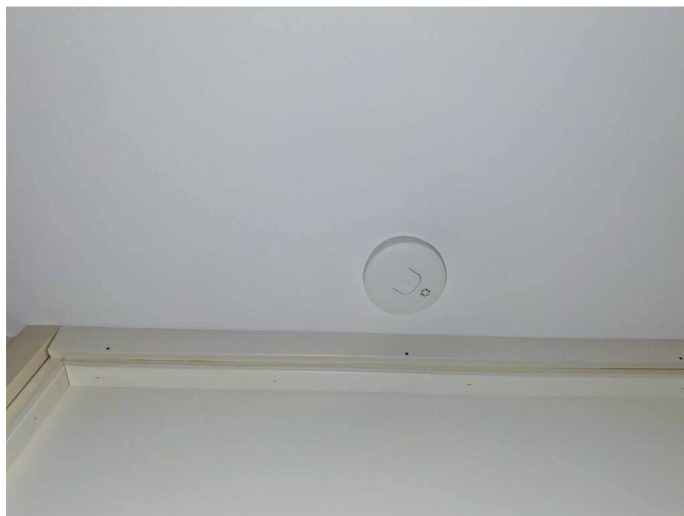
**Kuva 7** Huoneistossa on toimiva palovaroitin.

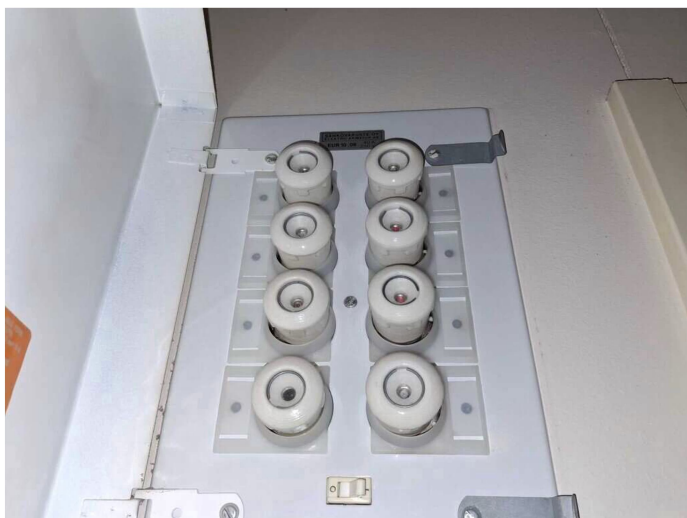
**Kuva 8** Huoneiston sähköjärjestelmä on alluperäinen.

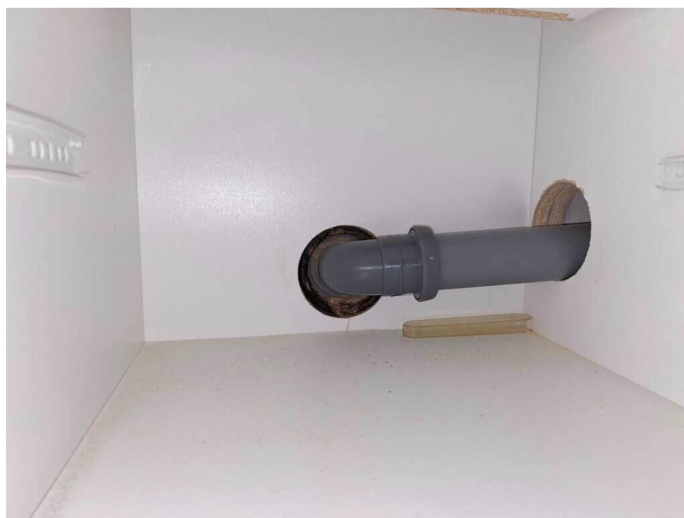
**Kuva 9** Keittiön altaan viemäri on uusittu.

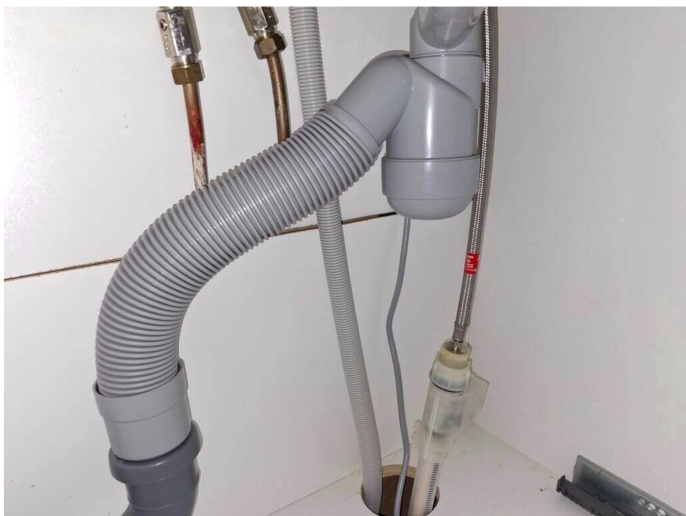
Keittiön allaskaapin rakenteissa ja allaskaapin sokkelitilassa ei havaittu vaurioita. Keittiön ja kylpyhuoneen välisessä hormissa ei havaittu vuotokohtia.

**Kuva 10** Allaskaapin rakenteissa ei havaittu vaurioita.

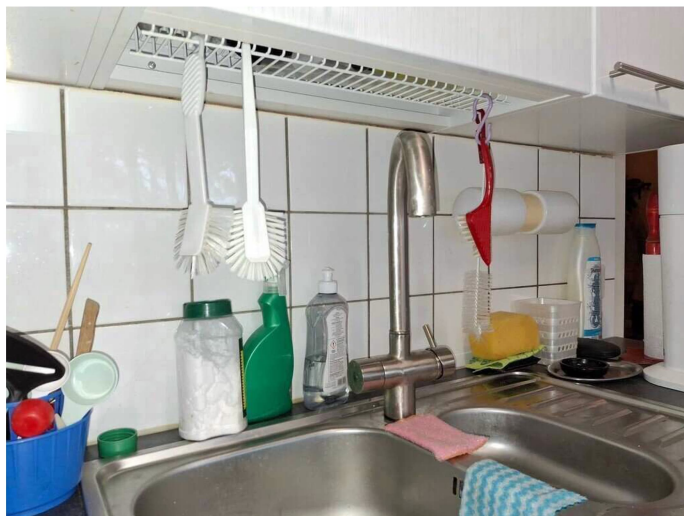
**Kuva 11** Keittiön altaan hana on uusittu.

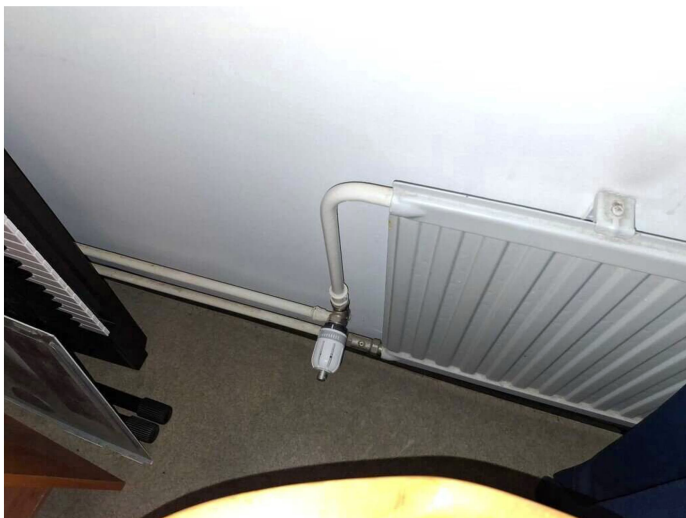
**Kuva 12** Lämmitysjärjestelmän alkuperäinen putkisto on terästä , asennettuna pintaan. Pattereissa on termostaatit.

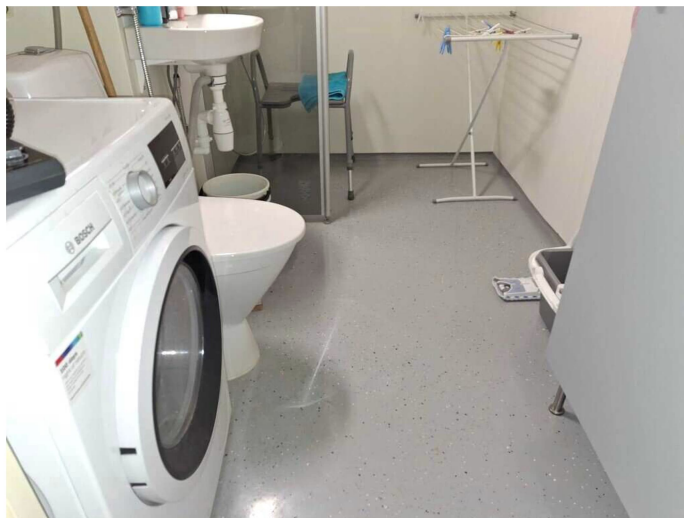
**Kuva 13** Kylpyhuone on saneerattu vuonna 2022. Lattiapinnoitteena on Tremco Nm 100 lattiapinnoite. Pinnoitteessa on reunanostot.

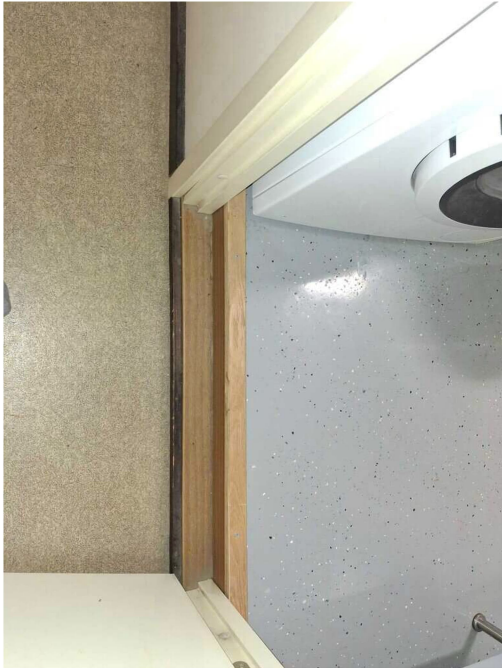
**Kuva 14** Kylpyhuoneen ovesta on kynnys joka estää mahdollisen vuotoveden pääsyn eteiseen.

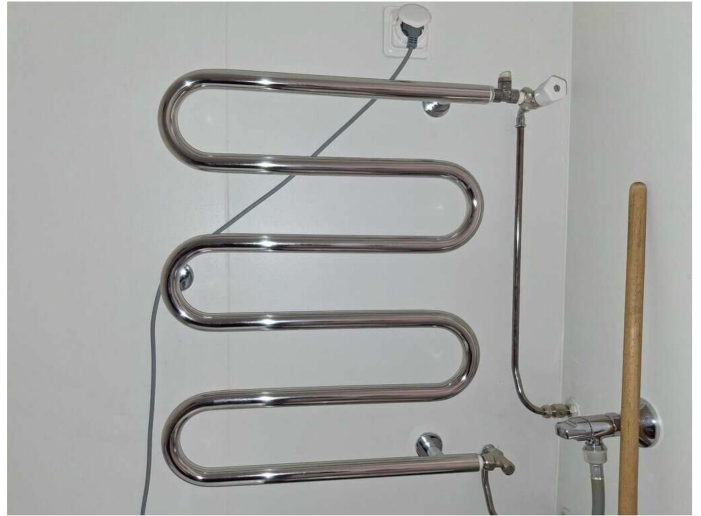
**Kuva 15** Kylpyhuoneeseen on asennettu käyttövesi kiertoinen pyyhepatteri.

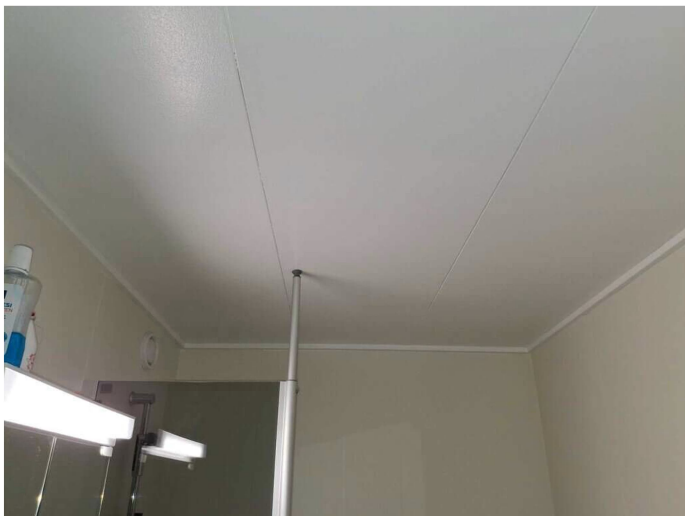
**Kuva 16** Peltikasetti seinät ja sisäkatto on maalattu.

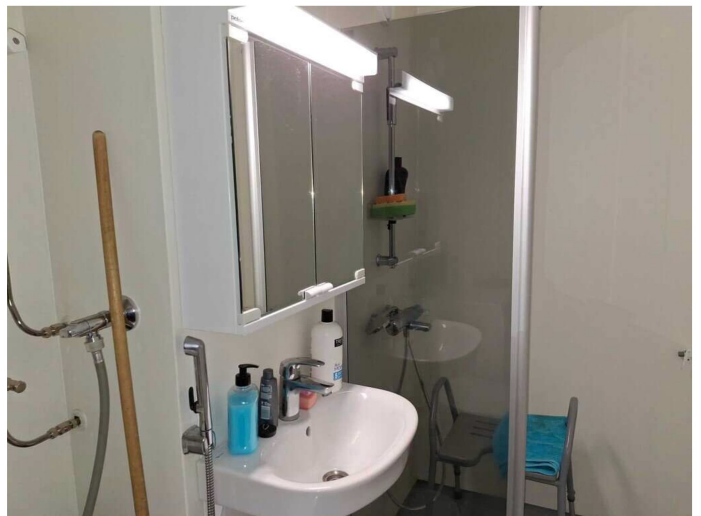
**Kuva 17** Suihkuvesi alue on jaettu lasiseinällä.

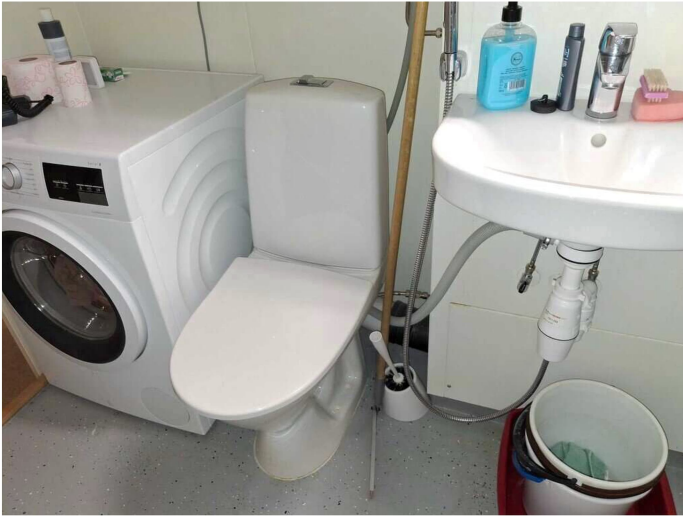
**Kuva 18** Vesikalusteet on uusittu kylpyhuoneen saneerauksessa.

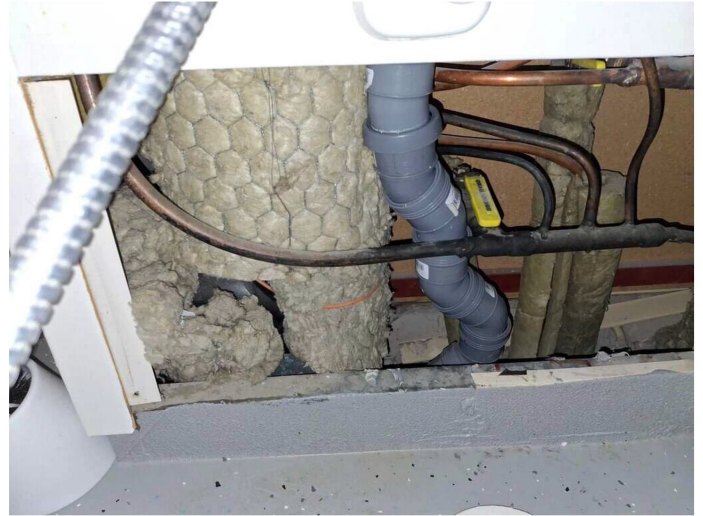
**Kuva 19** Hormiin on yhteys huoltoluukusta.

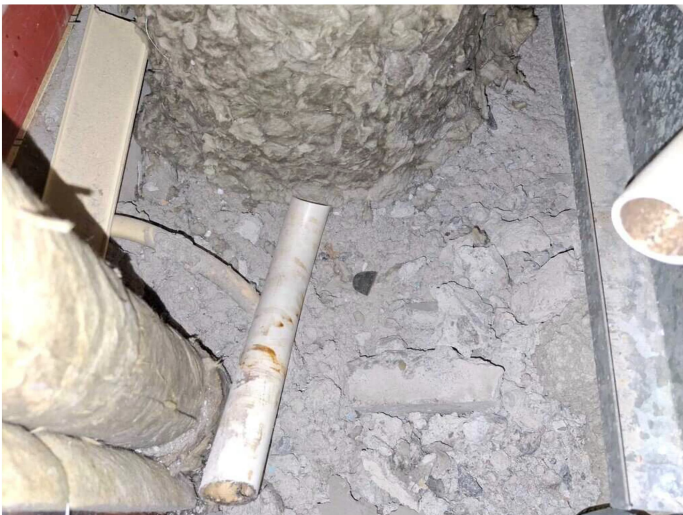
**Kuva 20** Hormin rakenteissa ei havaittu vaurioita tai vuotojälkiä.

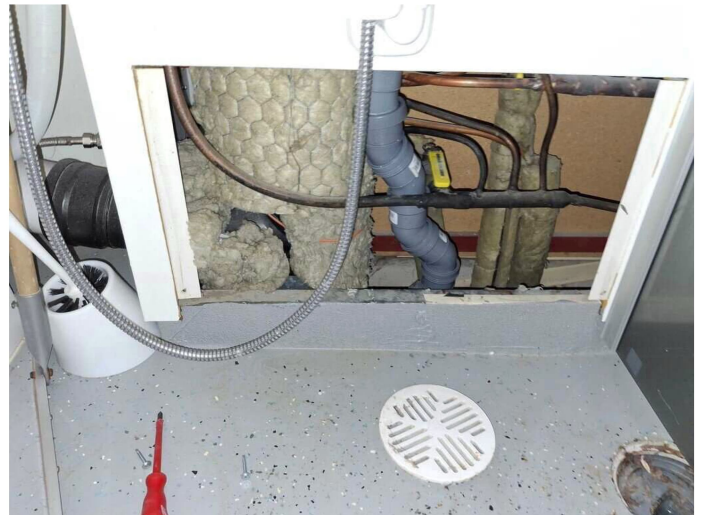
**Kuva 21** Alkuperäinen seinäkaivo on poistettu ja korvattu lattiakaivolla.

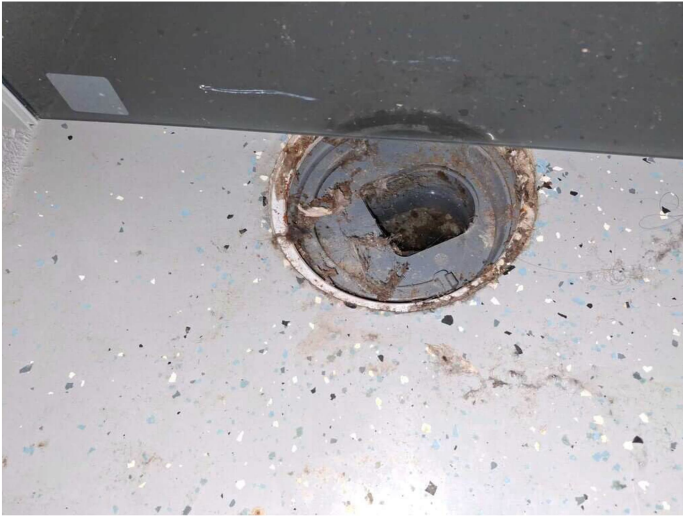
Kylpyhuoneen lattiakaivossa on merkintä vuodelta 2022. Kylpyhuoneessa lattian kallistukset kaivoille on riittävät. Kylpyhuoneessa on poistoilmaventtiili, joka oli kartoitushetkellä puhdas.

**Kuva 22** Lattiakaivossa on vuosiluku 2022.

-Puhdistetaan kylpyhuoneen lattiakaivo säännöllisesti.

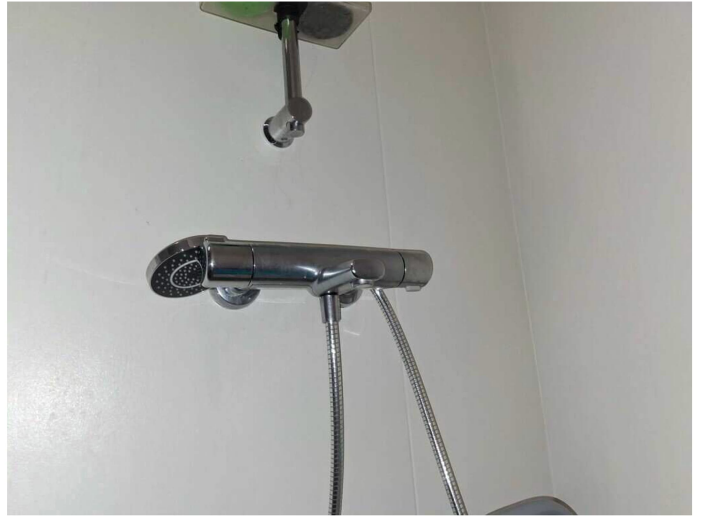
**Kuva 23** Suihkusekoittaja on uusittu.

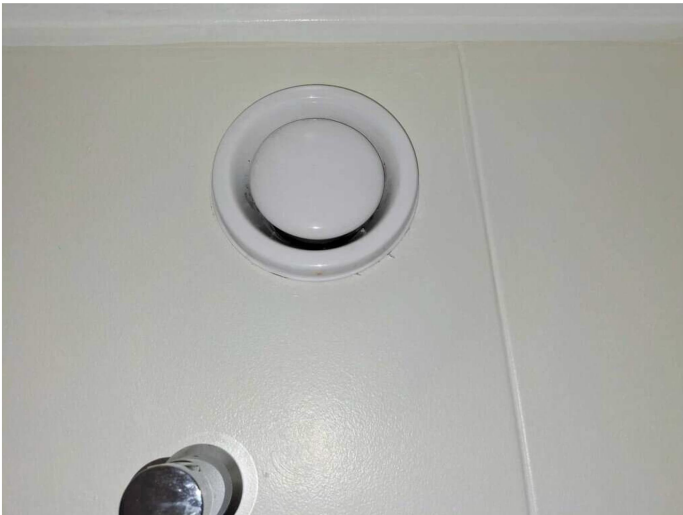
**Kuva 24** Kylpyhuoneen poistoilma venttiili on puhdas.

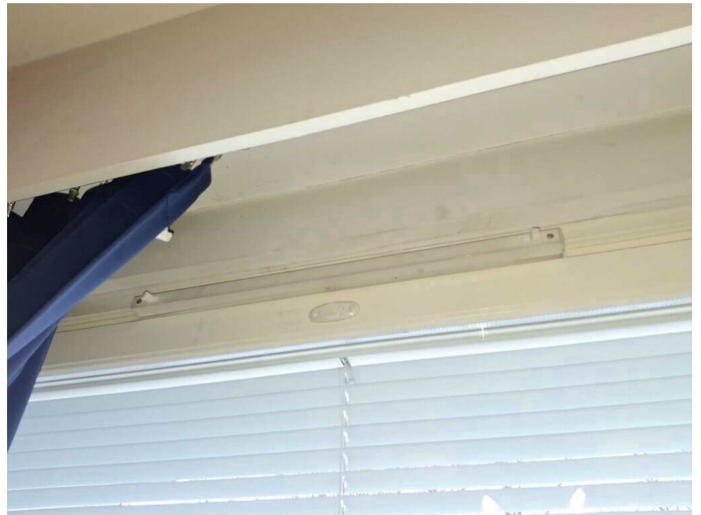
**Kuva 25** Uusituissa ikkunoissa on korvausilmasäleiköt.
