# KUNTOTARKASTUS

28.10.2025

Kasilanpolku 1B, 48410 Kotka

**Jukarainen Oy**  
**INSINÖÖRITOIMISTO**

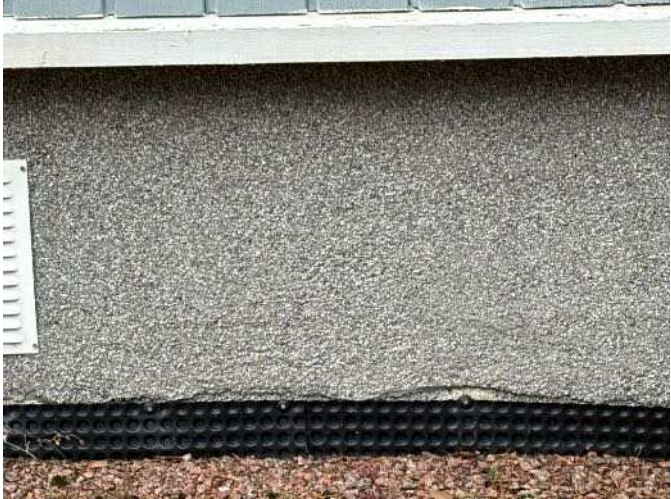
| | NIMIKE | HAVAINNOT |
|---|---|---|
| | | <p>Sokkelissa ei havaittu pintakäsittelyn hilseilyä tai muita korjausta vaativia puutteita.</p> |

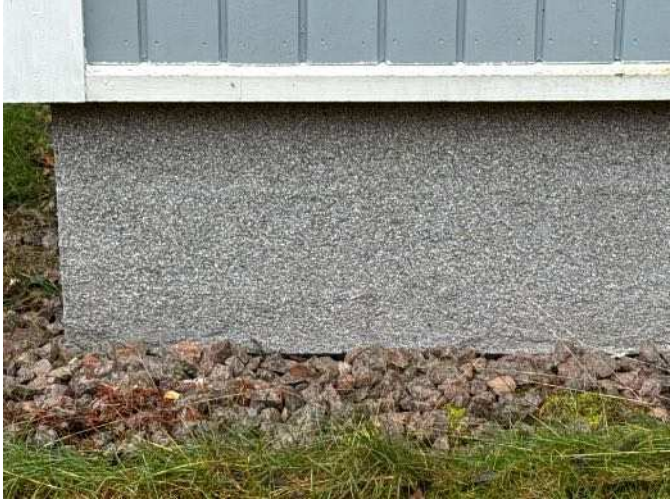
| | NIMIKE | HAVAINNOT |
|---|---|---|
| | | <p>Perustuksen yläpinta (=ulkoseinän alapinta) on yli 30cm viereisen maanpinnan yläpuolella. Korkeusasemassa ei havaittu puutteita. Sokkelin korkeuden tulisi olla vähintään 30cm, jotta riski ulkoseinän liialliselle kastumiselle olisi vähäisempi.</p> |

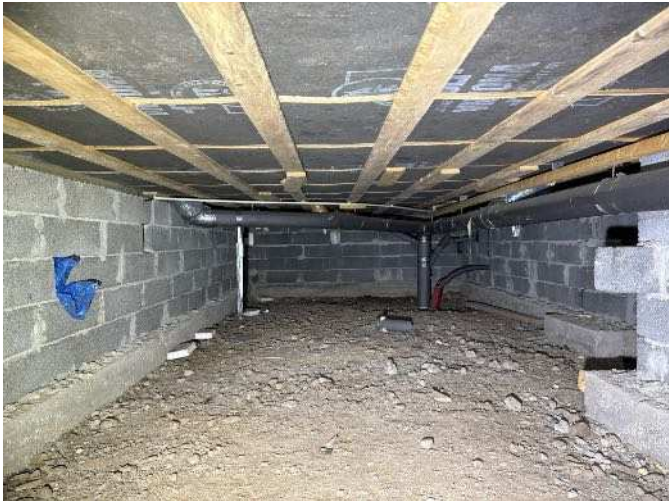
| | | <p>Ryömintätilassa ei havaittu puutteita.</p> |

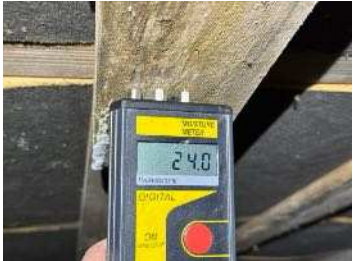
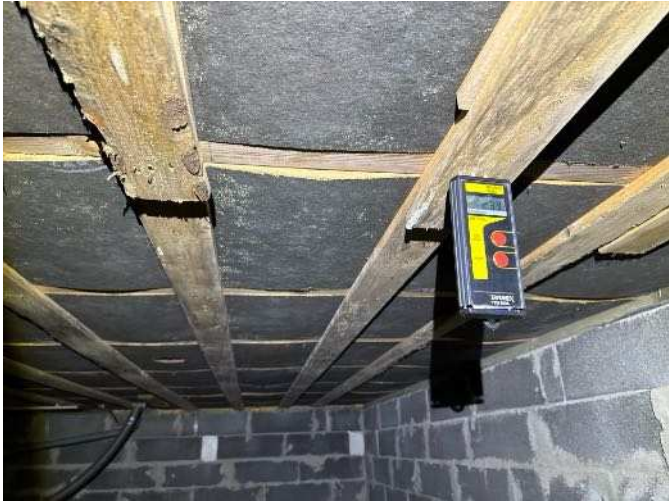
Rakennuksessa ei havaittu kosteusvaurioita tai muita rakenteellisia riskejä ja vaurioita, joilla olisi selvä vaikutus rakennuksen asumiskelpoisuuteen. Rakennus ei poikkea ikäisistään rakennuksista. Rakennuksen alapohjan alla olevassa ryömintätilassa havaittiin selvä homeen haju. Alapohjarakenteissa havaittiin näkyvää homekasvua sekä lahottajasienirihmastoa. Rakenteen korjaamiseen on syytä varautua.

| | | Suositukset jatkotoimenpiteiksi | |
|---|---|---|---|
| Ryömintätilassa alapohjan alla havaittiin homeen hajua sekä näkyvää home- sekä lahottajasienikasvustoa. | Rakenteen vaurioituminen | Suositellaan rakenteen tarkempaa tutkimista | |

| | <p>Alapohjan puurakenteissa havaittiin kosteutta. Homehtumisen rajana pidetään yleisesti 18p%.</p> | <p>Alapohjan rakenteissa havaittiin näkyvää homekasvua.</p> |

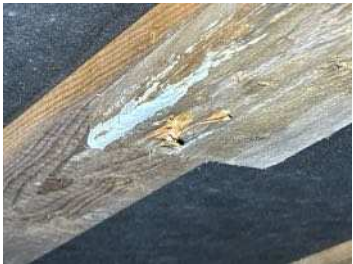
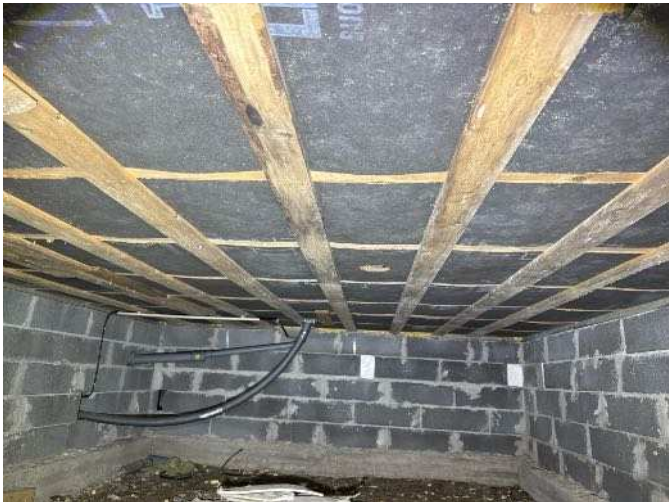
| | <p>Puurakenteissa havaittiin lahottajasienikasvustoja.</p> | <p>Ryömintätilassa oli aistittavissa selvä homeen haju.</p> |

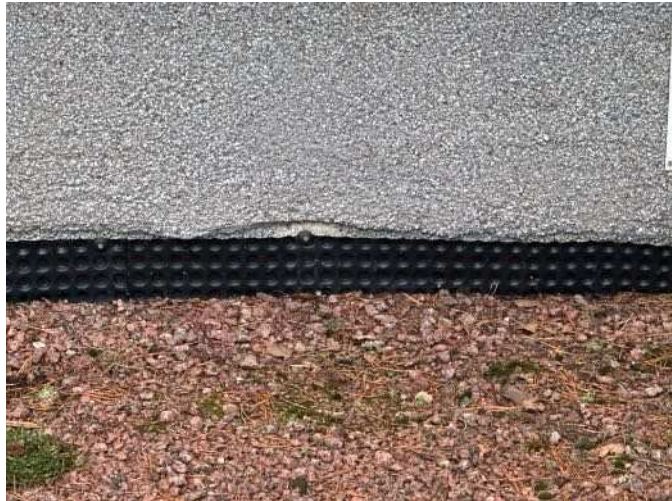
Perusmuurin vedeneristyksen puutteista ei havaittu viitteitä.  
*Eristys sijaitsee maanpinnan alapuolella ja eristyksen toimivuutta arvioidaan pääosin muiden rakenteiden kautta.*

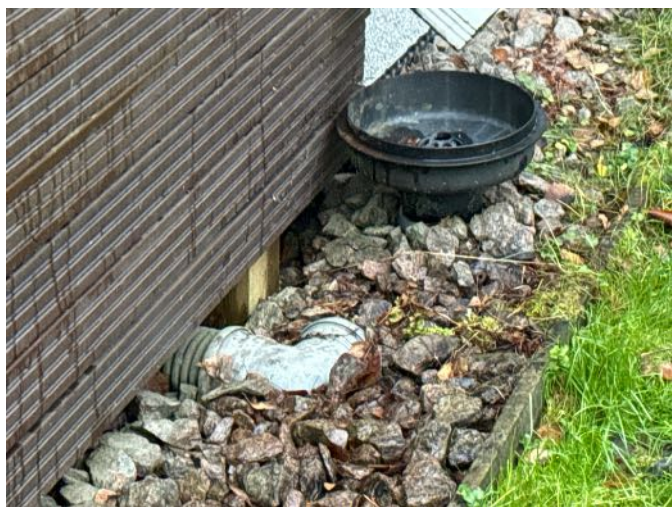
Sadevesien johtamisessa ei havaittu puutteita. Rännikaivon sadevesiviemäri on maanpinnan tasolla.  
*Sadevesiviemäri tulisi olla maan sisällä tai routaeristeen alla jotta se ei jäätyisi.*

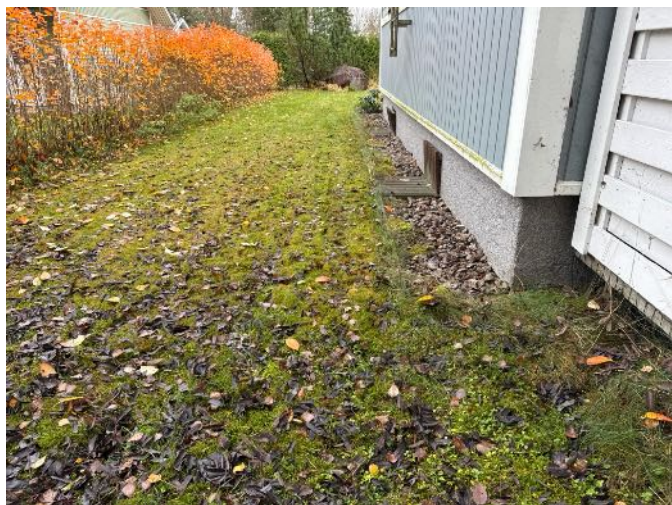
Maanpinnan kaltevuus on puutteellinen rakennuksen vierustoilla.  
 Perusmuurissa ei havaittu viitteitä kosteuden kertymisestä.  
*Maanpinnan tulisi viettää poispäin rakennuksesta. Suositeltava kaltevuus on 1:20 noin 3m matkalla. Mikäli se ei ole mahdollista, tulee perusmuurin eristämiseen kiinnittää erityistä huomiota.*

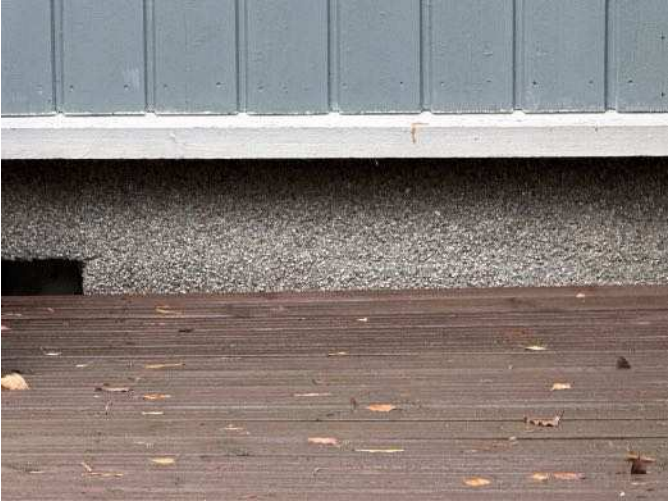
| | <p>Ulkoseinän puurungon alareuna on yli 30cm ulkopuolella olevan maanpinnan yläpuolella</p> | <p>Ulkoseinän korkeusasemassa ei havaittu puutteita.</p> |

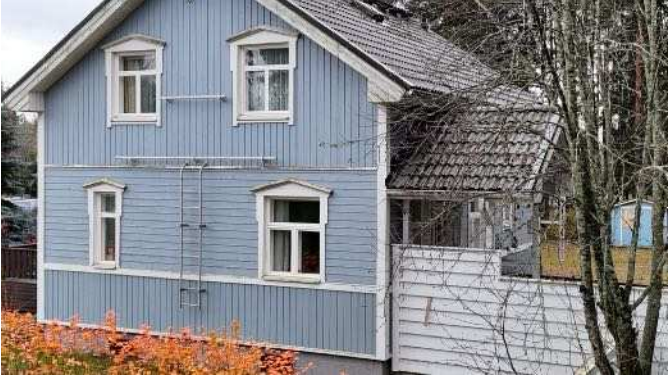
| | | <p>Ulkoseinissä ei havaittu korjausta vaativia puutteita tai vaurioita.</p> |

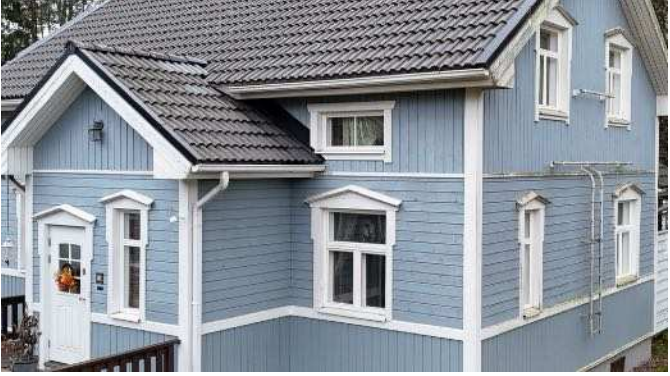
| | | <p>Julkisivuissa ei havaittu korjausta vaativia puutteita tai vaurioita.</p> |

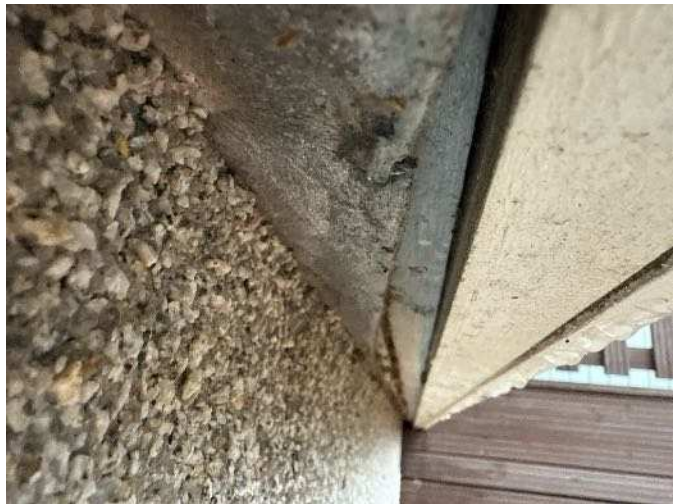
Julkisivun tuuletuksessa ei havaittu puutteita.

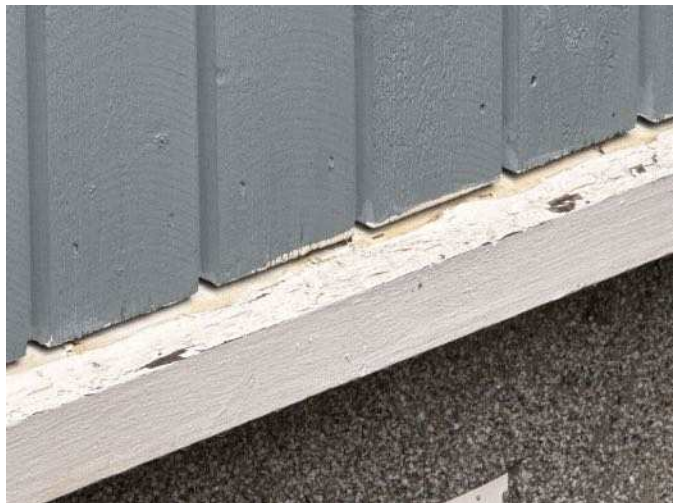
Julkisivussa havaittiin vähäistä maalin hilseilyä.  
*Suositellaan huoltomaalausta.*

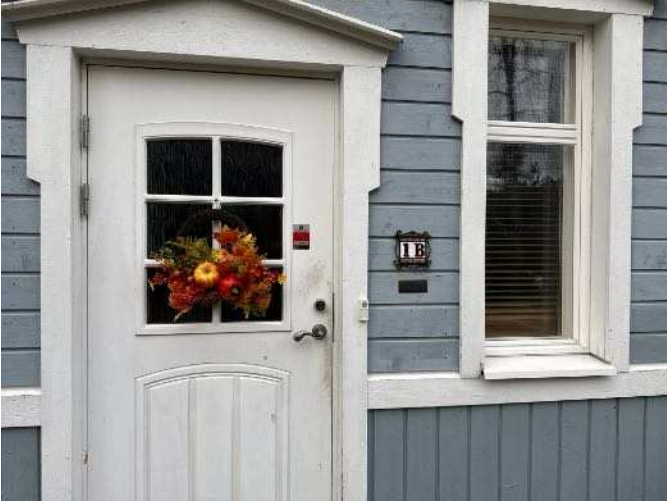
| | | <p>Ikkunoissa ja ovissa ei havaittu korjausta vaativia puutteita.</p> |

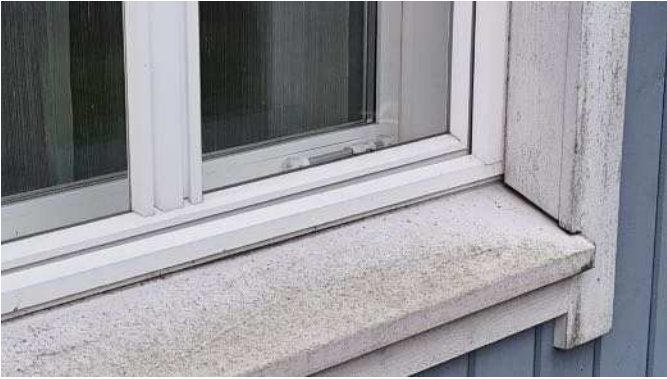
| | | <p>Ikkunan pellityksissä ei havaittu puutteita.</p> |

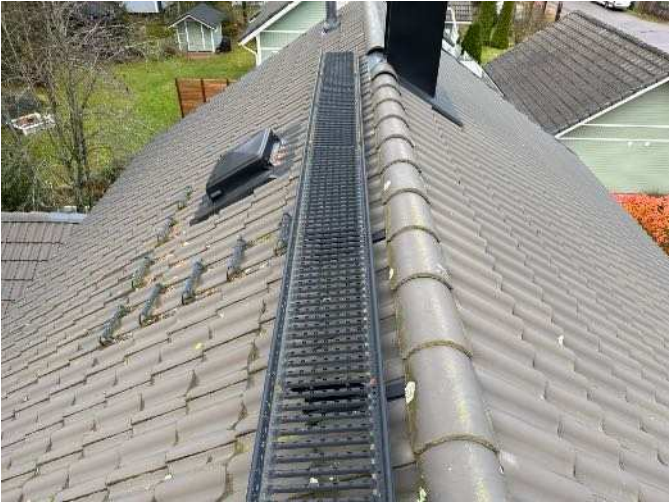
| | | <p>Vesikatteessa ei havaittu korjausta vaativia puutteita.</p> |

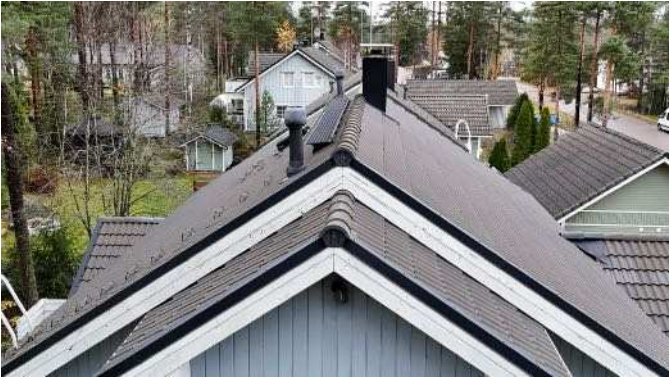
| | | <p>Vesikatteessa ei havaittu suoruuspoikkeamia.</p> |

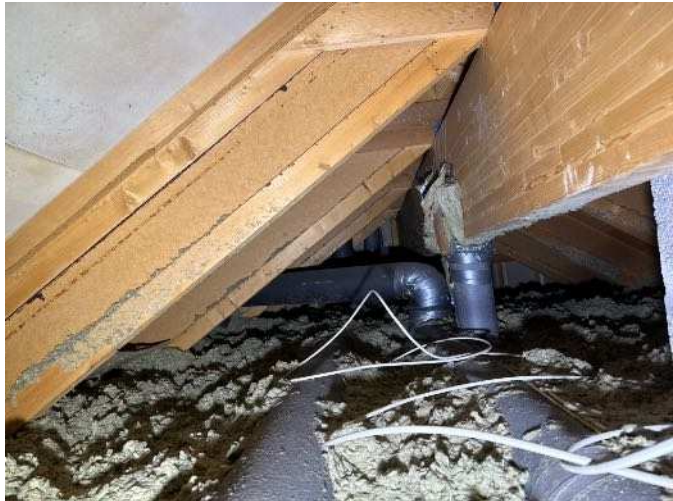
Vesikattorakenteissa ei havaittu korjausta vaativia puutteita tai vaurioita.

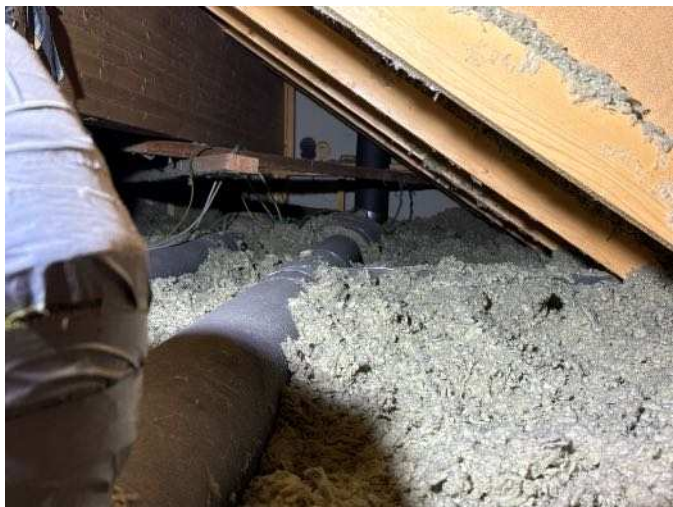
Yläpohjassa ei havaittu korjausta vaativia puutteita

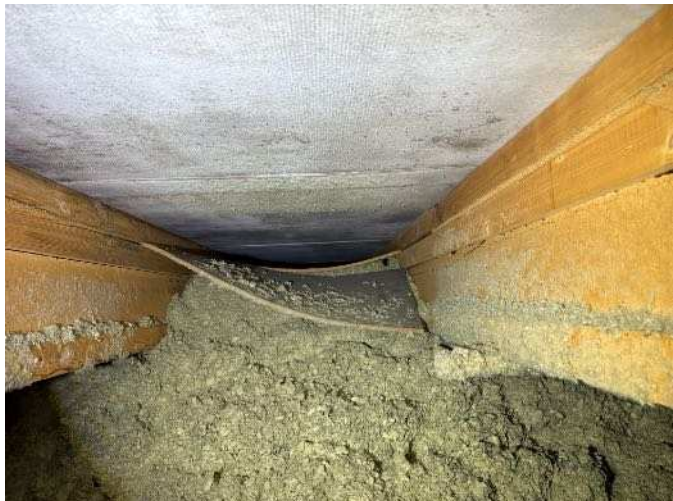
Yläpohjan tuuletuksessa ei havaittu puutteita. Muutamia tuulenhajaimia on irti.

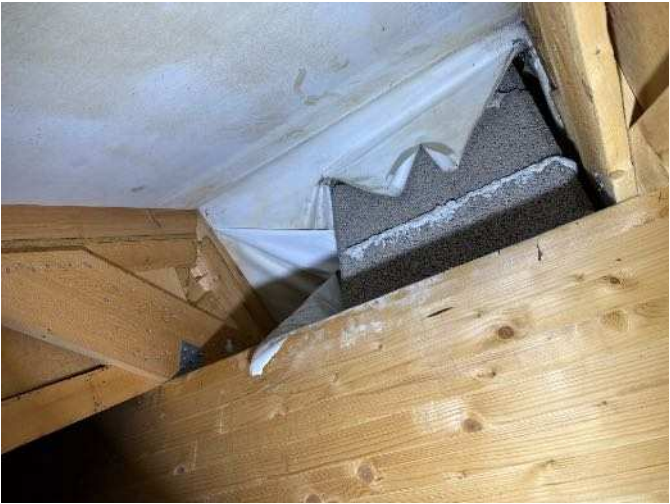
| | | <p>Vesikatteen läpivienneissä ei havaittu korjausta vaativia puutteita.</p> |

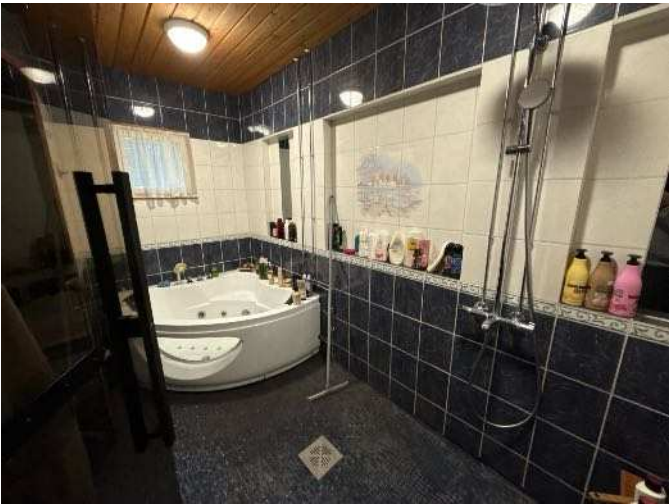
Märkätilojen rakenteet ovat alkuperäisiä ja niissä ei ole nykymääräysten mukaisia vedeneristeitä. Märkätilojen vedeneristeet eivät ole rakentamisaikakohdan määräysten mukaisia. Märkätiloissa havaittiin kosteutta joka viittaa vaurioon rakenteessa.

| | | <p>Märkätilojen vedeneristeet eivät täytä nykymääräyksiä.<br/>Vedeneristeiden puutteet voivat aiheuttaa kosteuden haitallisen tunkeutumisen rakenteisiin.</p> |

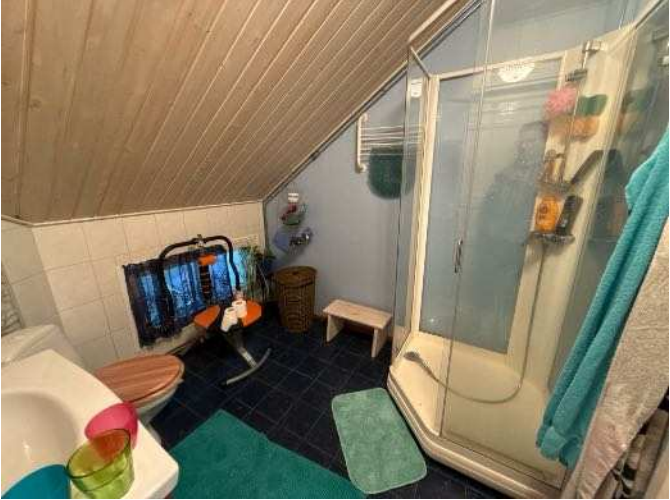
| | | <p>Yläkerran kylpyhuoneen rakenteet eivät täytä märkätilalle asetettavia vaatimuksia.</p> |

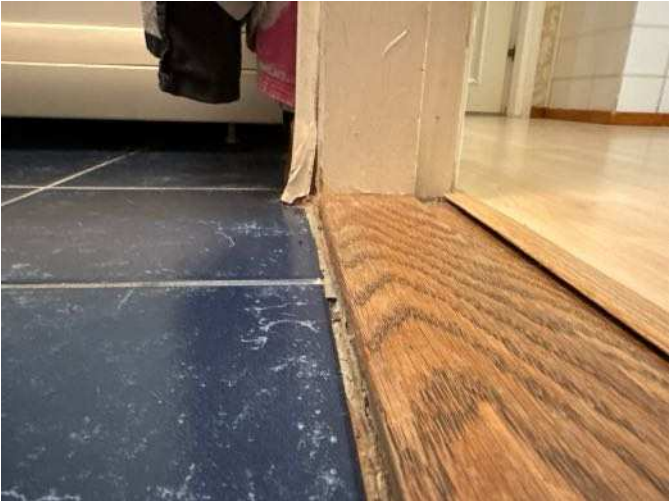
| | | <p>Lattian mahdollinen vedeneritys ei nouse kynnystä vasten. Puutteet saattavat aiheuttaa veden pääsyn kuivan tilan puolelle.<br/><i>Suositellaan kynnyksen tiiveyden varmistamista.</i></p> |

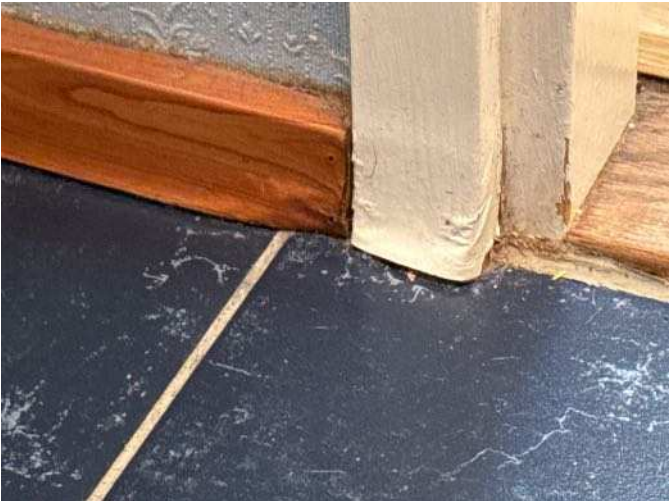
| | | <p>Lattian jalkalistat ovat vaurioituneet kastumisen seurauksena. Kylpyhuoneen rakenteita ei ole tehty märkätilaksi.</p> |

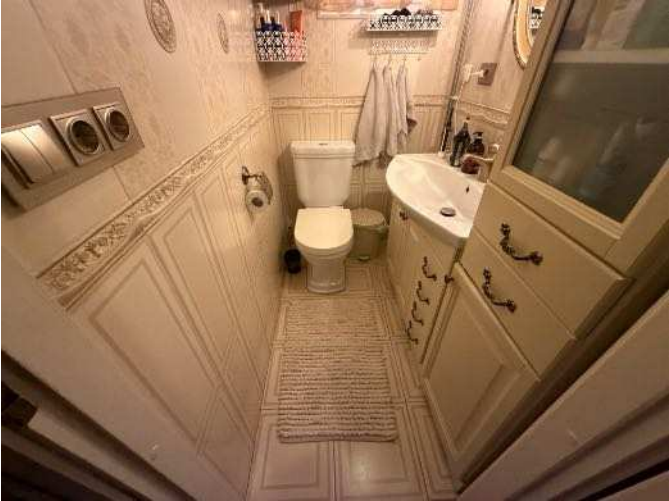
| | | <p>Rakenteissa ei havaittu korjausta vaativia puutteita</p> |

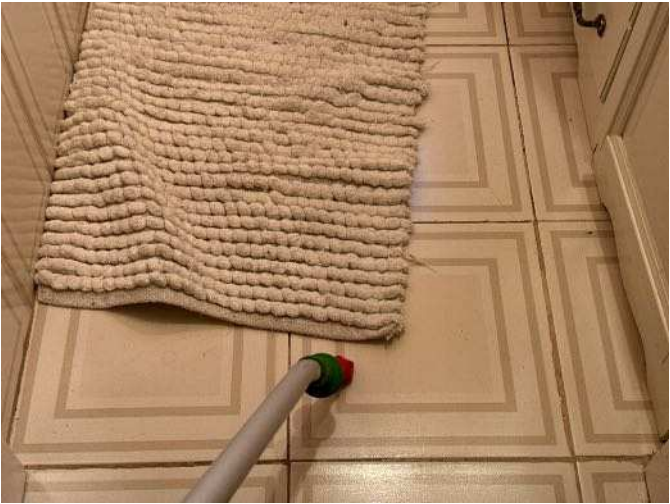
| | | <p>Laattojen kiinnitys alustaan on paikoin puutteellinen.<br/>Laatat rikkoutuvat helpommin mikäli niiden kiinnitys alustaan on heikko.</p> |

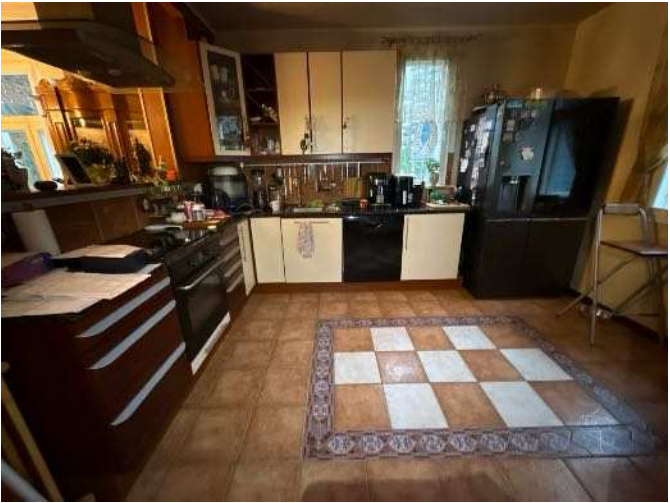
| | | <p>Rakenteissa ei havaittu normaalista poikkeavaa kosteutta tarkastushetkellä.</p> |

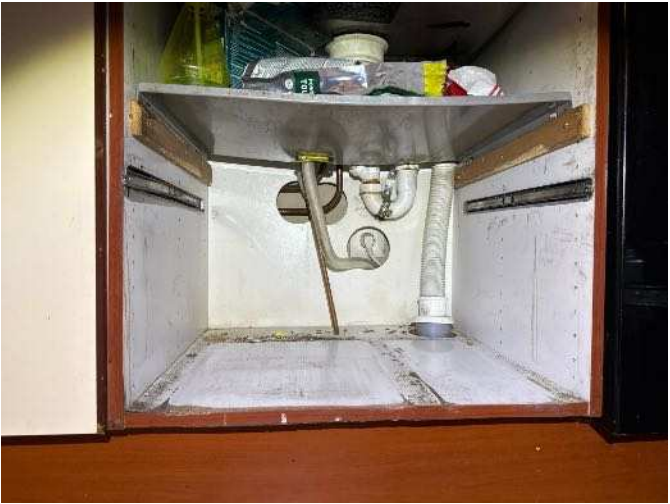
| | <p>Vuotosuojaus on ratkaisu, jonka tarkoituksena on johdattaa mahdollinen vesivuoto näkyville ja näin ollen estää piilevä vuotovahinko. Vuotosuojaus voi olla myös hälytin joka havaitsee vuodon.</p> | <p>Vuotosuojaus on puutteellinen.<br/>Suositellaan vesijohtoverkkoon kytkettyjen laitteiden ja kylmälaitteiden vuotosuojausta.</p> |

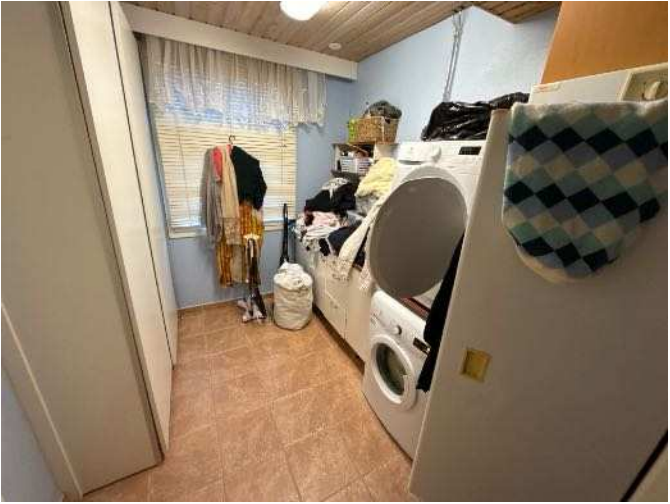
| | <p>Rakenteissa ei havaittu normaalista poikkeavaa kosteutta tarkastushetkellä.</p> |

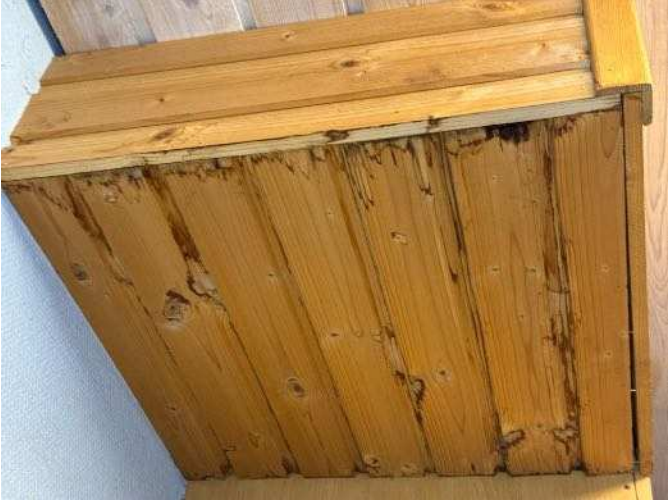
| | <p>Kodinhuoneen katossa olevassa kotelossa on jälkiä kastumisesta.<br/>Suositellaan sen tarkempaa tutkimista.</p> |

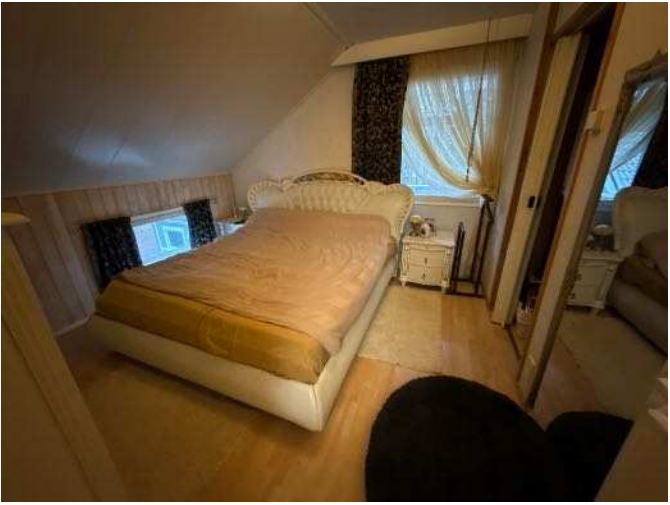
| | <p>Rakenteissa ei havaittu normaalista poikkeavaa kosteutta tarkastushetkellä.</p> |

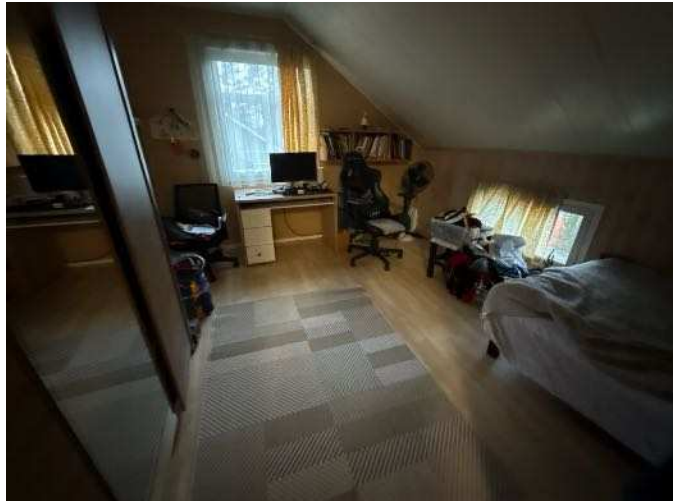
Rakenteissa ei havaittu normaalista poikkeavaa kosteutta tarkastushetkellä.

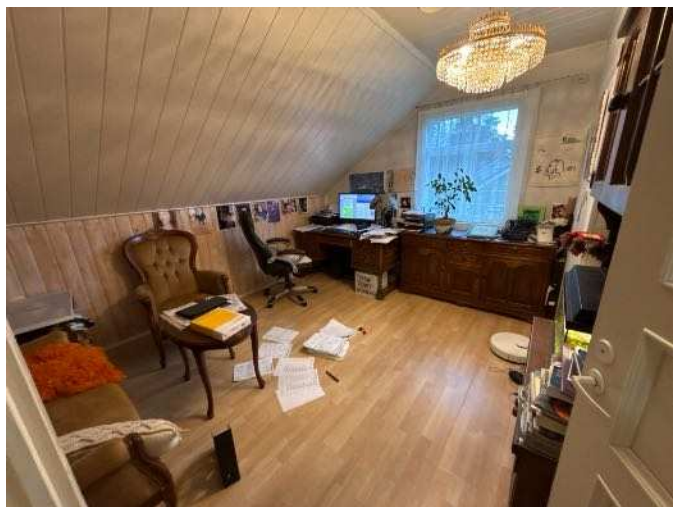
Rakenteissa ei havaittu normaalista poikkeavaa kosteutta tarkastushetkellä.

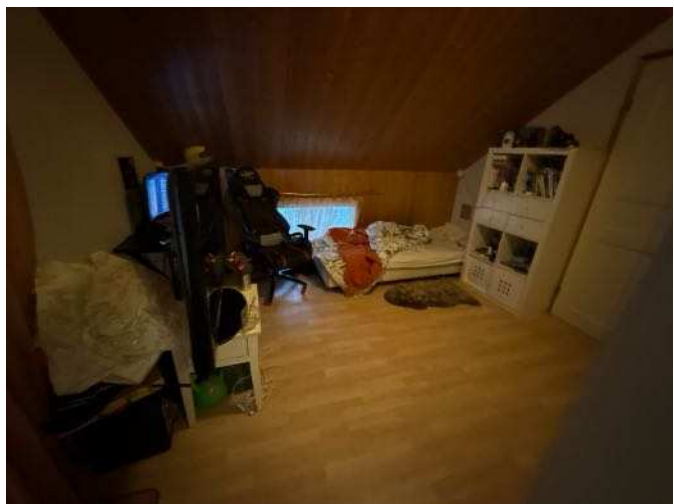
Rakenteissa ei havaittu normaalista poikkeavaa kosteutta tarkastushetkellä.

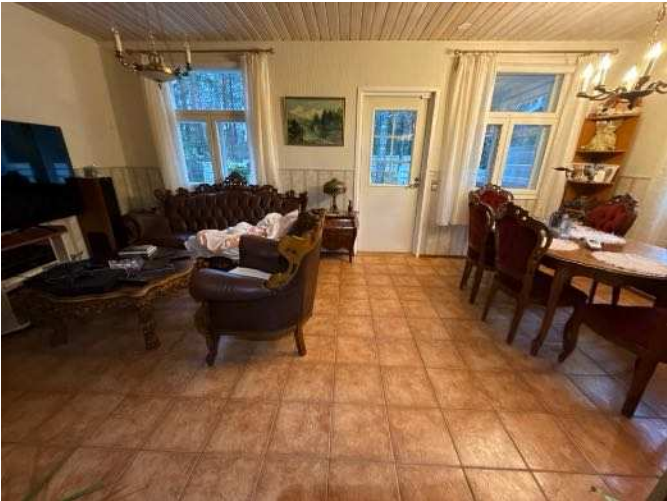
| | | <p>Rakenteissa ei havaittu normaalista poikkeavaa kosteutta tarkastushetkellä.</p> |

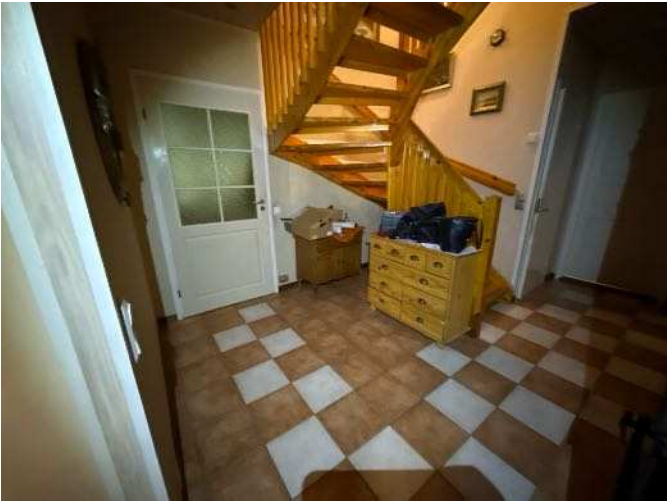
| | | <p>Rakenteissa ei havaittu normaalista poikkeavaa kosteutta tarkastushetkellä.</p> |

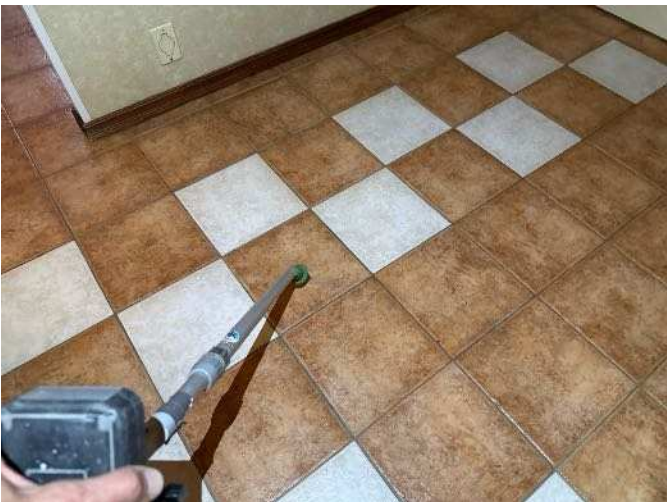
| | | <p>Laattojen kiinnitys alustaan on paikoin puutteellinen.<br/>Laatat rikkoutuvat helpommin mikäli niiden kiinnitys alustaan on heikko.</p> |

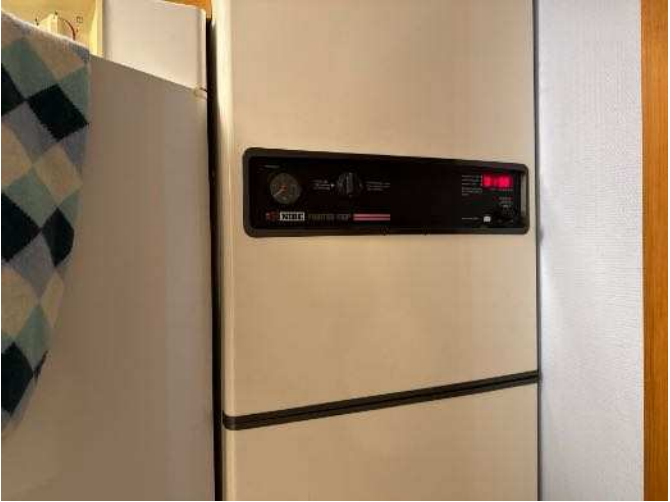
| | | Suositukset jatkotoimenpiteiksi | |
|---|---|---|---|
| Poistoilmalämpöpumppu on teknisen käyttöikänsä päässä. | | | Suositellaan varautumaan lämmönkehittimen uusimiseen. |

| | | <p>Lämmitysjärjestelmässä ei havaittu puutteita.<br/>Poistoilmalämpöpumpun tekninen käyttöikä on normaaliolosuhteissa 20 vuotta.</p> |

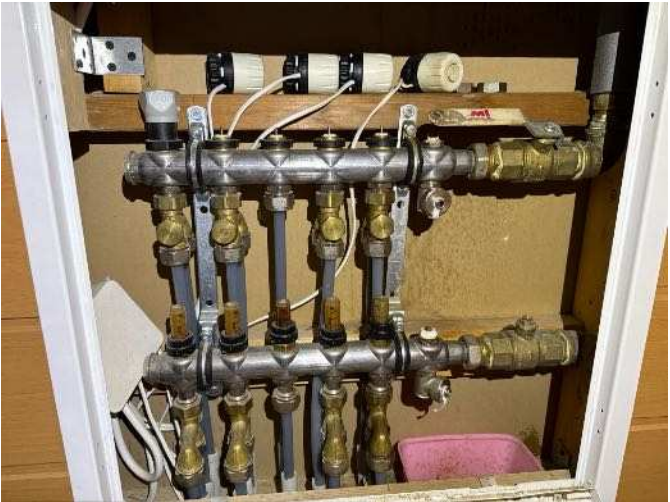
| | | <p>Lattialämmityksen termistaatit ovat irti.</p> |

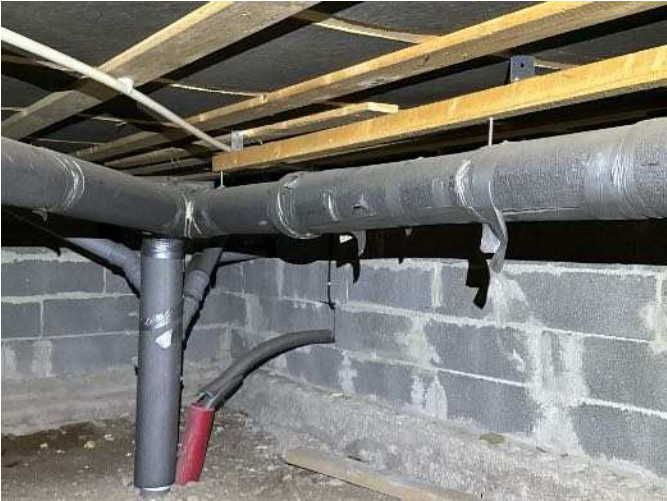
| | | <p>Vesi- ja viemärlaitteissa ei havaittu korjausta vaativia puutteita.</p> |

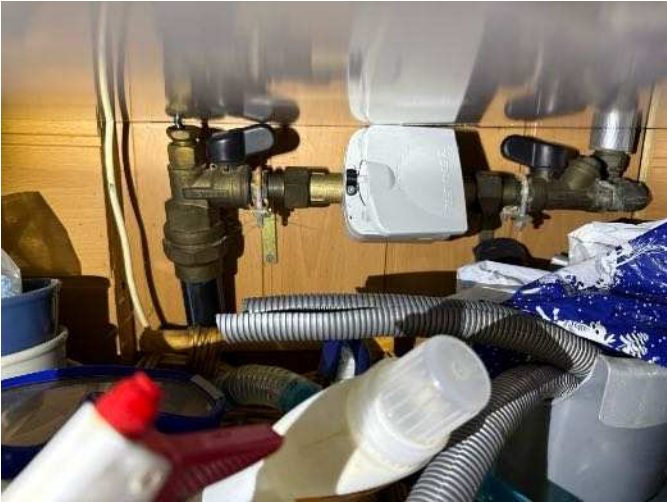
| | | <p>Rakennuksen tonttivesijohto on muovia. Tonttivesijohdossa ei havaittu puutteita.</p> |
