# **Kuntoarvioraportti Kotikartano**

Kartanotie 9  
80230 Joensuu

1.7.2020

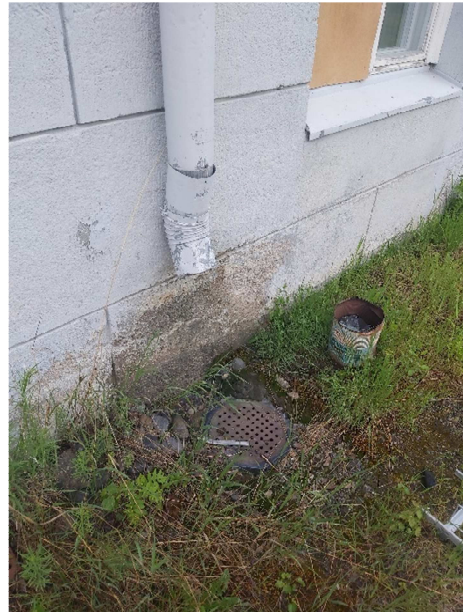
Kuva 10. Takapihalla syöksytorvi on liian korkealla sadevesikaivoon nähden. Seinän alaosa on kosteusjälkiä.

- salaojajärjestelmän rakentaminen erilliseksi sadevesikaivoista.
- syöksytorvien jatkaminen sadevesikaivoihin.
- maanpinnan kallistusten muuttaminen poispäin rakennuksesta rakennuksen etu- ja takaosalla, kaadon tulisi olla 1:20 kolmen metrin matkalla.
- salaojajärjestelmän tarkastus on suositeltavaa tarkastaa noin kahden vuoden välein ja puhdistaa viiden vuoden välein.

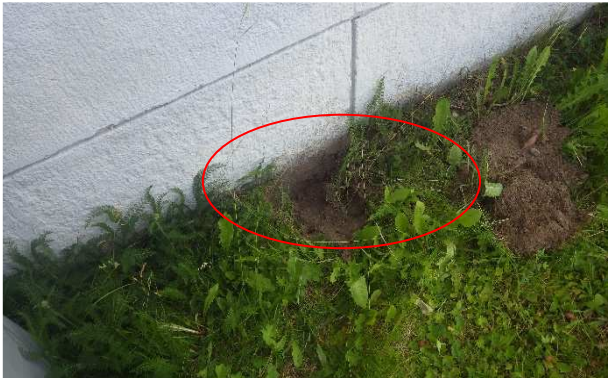
Kuva 13. Takapihalla ja rakennuksen lyhyillä sivuilla ei ole ulkopuolista kosteuseristystä.

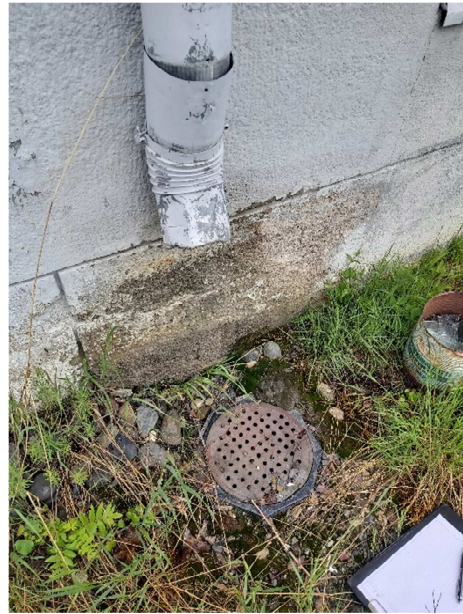
Kuva 19. Perusmuurissa kosteuden aiheuttamia jälkiä.

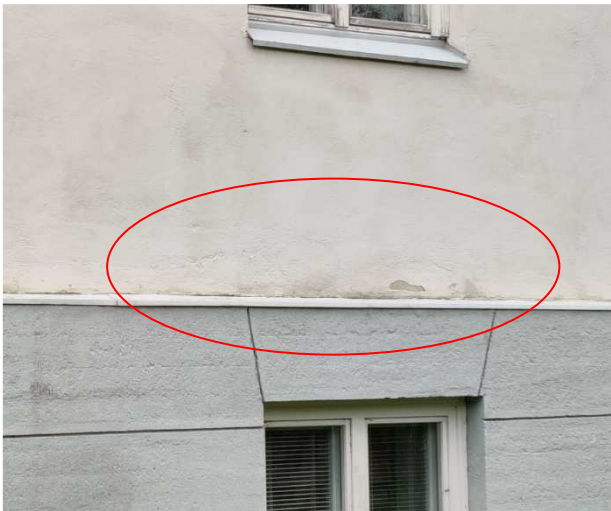
Kuva 20. Pellityksen ja rapatun julkisivun liittymässä on paikoin rapautumaa.

- Perusmuurissa olevien halkeamien injektoiminen. Lisäksi suositellaan patolevyjen asennusta rakennuksen muille sivustoille.
- Perusmuurin ja rapatun julkisivun liittymän pellityksen uusiminen. Julkisivussa olevien rapautumien paikkaaminen.
- Silmämääräinen tarkastaminen viiden vuoden välein. Sokkelipinnoitteen uusiminen noin 20 vuoden välein.

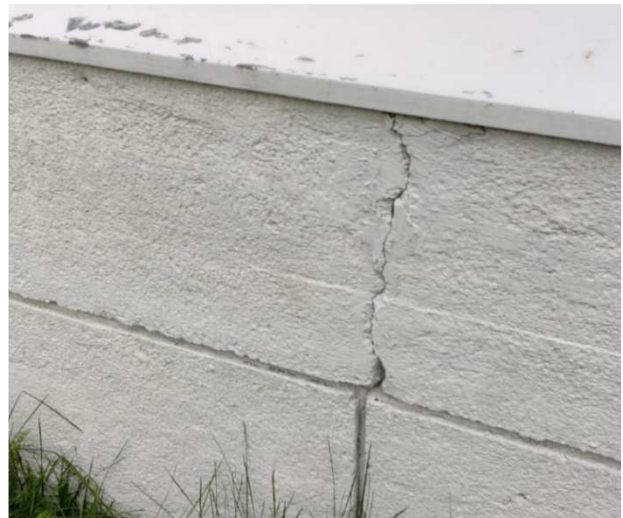
Kuva 21. Perusmuurissa on havaittavissa yksittäisiä halkeamia.

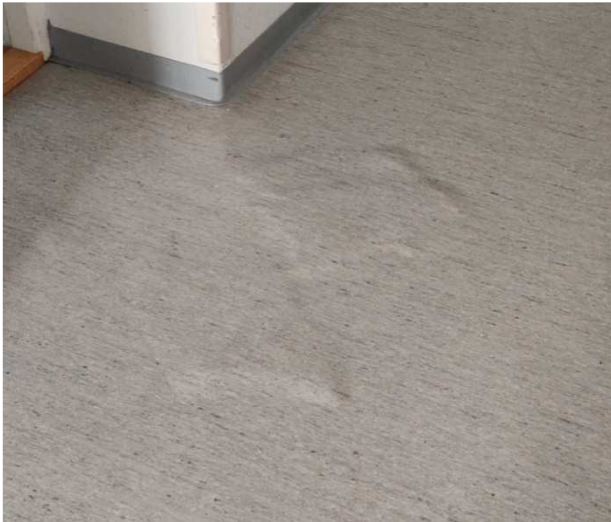
- pohjakerroksen tiloissa, joissa on käytetty muovimattoja, havaittiin pintakosteuspoikkeamaa. Muovimaton havaittiin olevan kuprulla useassa eri kohdassa.
  - muovimaton alle tehdyissä viiltokosteusmittauksissa todettiin seuraavaa:
    - käytävä 018; RH 89,2 %; T 16,1 °C.
    - tila 021; RH 86,8 %; T 16,7 °C.
    - sisäilman olosuhteet RH 59,0 %; T 18,7 °C.
    - o molemmissa viiltokosteusmittauksissa maton alta aistittiin voimakasta poikkeavaa hajua.
  - pesuhuoneen tiloissa 008, 009, 010 todettiin pintakosteuspoikkeamaa.
    - pesuhuoneiden lattiakaivojen liittymistä ei havaittu vesieristeitä
    - tilan 010 laatoitus todettiin paikoin irronneeksi
  - maalatulla betonilla ei todettu pintakosteuspoikkeamaa.
- Tilassa 012 (sähkökeskus) havaittiin voimakasta poikkeavaa hajua, tilan lattiamateriaalina on vaa-  
neri. Sähkön nousujohdon myötä tilassa on todennäköinen maaperäyhteys.

Kuva 22. Alapohjan pintamateriaalina olevassa muovimatossa havaittiin useita kupruja. Viiltokosteusmittauksissa sen maton alusta todettiin selvästi kosteaksi.

| Korjaustoimenpide | Vuosi | Kustannusarvio |
|---|---|---|
| Pohjakerroksen muovimattopinnoitteiden uusiminen, kosteusvauriokorjaus n. 250 m <sup>2</sup> | 2021 | 25 000 |

- suositellaan alapohjarakenteen selvittämistä rakennetutkimuksilla.
- pohjakerroksen kaikkien muovimattojen poistaminen, uudeksi lattiamateriaaliksi tulee valita kos-  
teutta paremmin läpäisevä materiaali
- tilan 012 lisätutkimukset poikkeavan hajun selvittämiseksi.
- alapohjan kosteuskartoitus 5...10 vuoden välein.

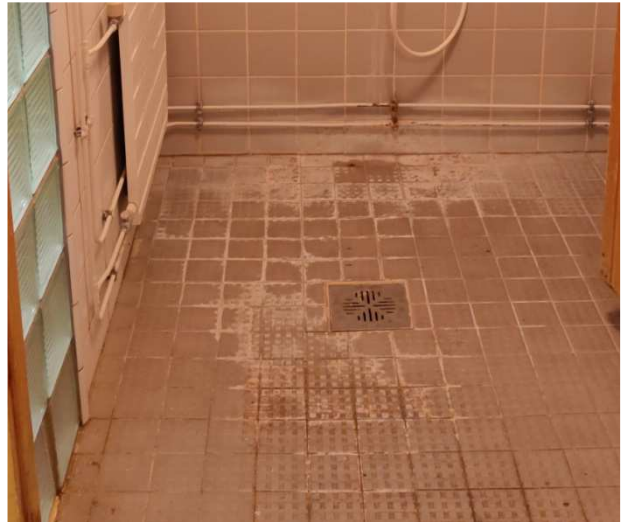
Kuva 23. Tilan 008 laatoitus havaittiin paikoin irronneeksi.

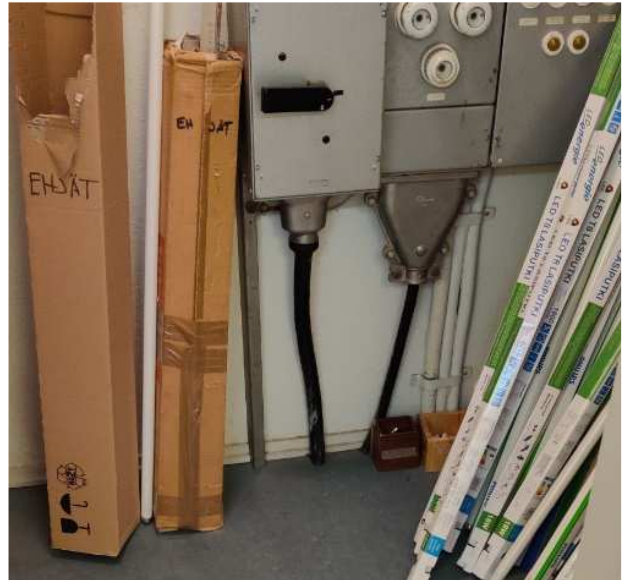
Kuva 27. Tilassa 012 poikkeava haju ja todennäköinen maaperäyhteys

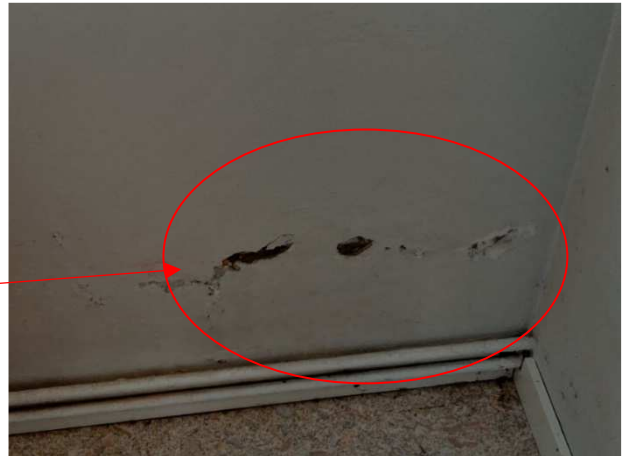
Kuva 31. Sisäpuolella maanvastaisissa ulkoseinissä todettiin pintakosteuspoikkeamaa ja kosteuden aiheuttamia jälkiä.

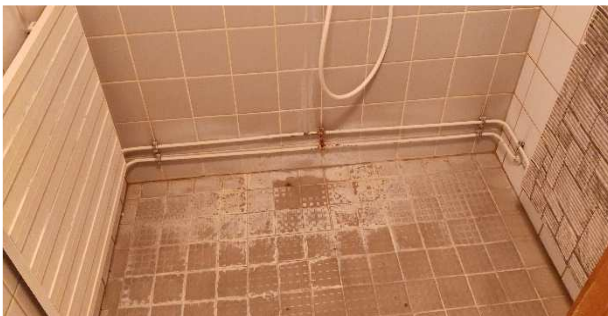
Kuva 72. Pohjakerroksen pesutiloissa havaittiin pintakosteuspoikkeamaa. Lisäksi laatoitus osittain irronnut.

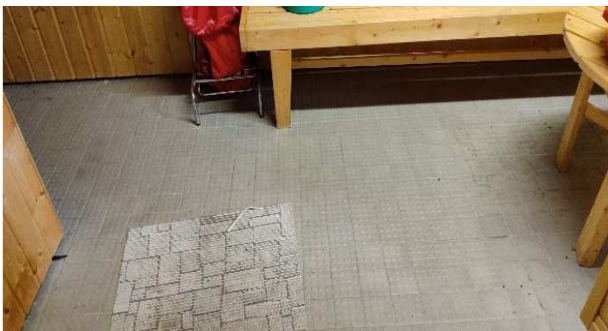
Kuva 74. Pohjakerroksen pesuhuoneessa yleisesti pintakosteuspoikkeamaa.

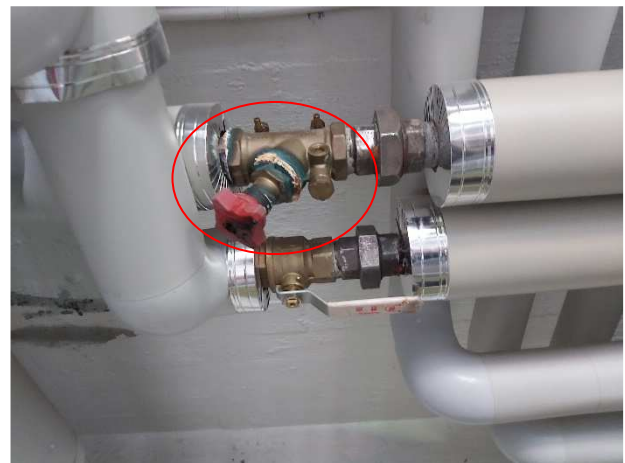
Kuva 93. Lämmönjakohuoneen linjansäätöventtiili. Venttiilissä hapettumaa.

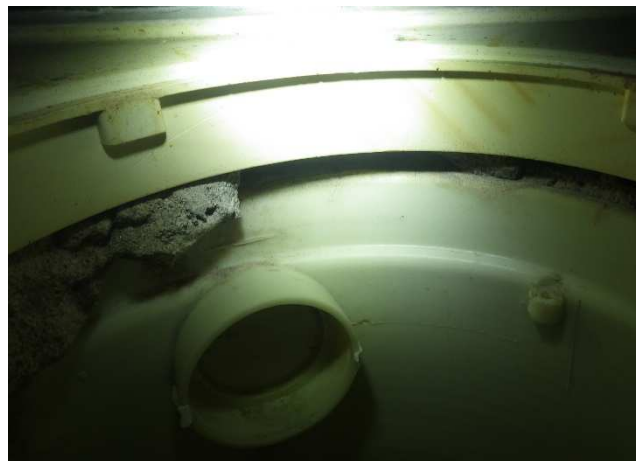
Kuva 120. Lattiakaivot on kuivuneet.

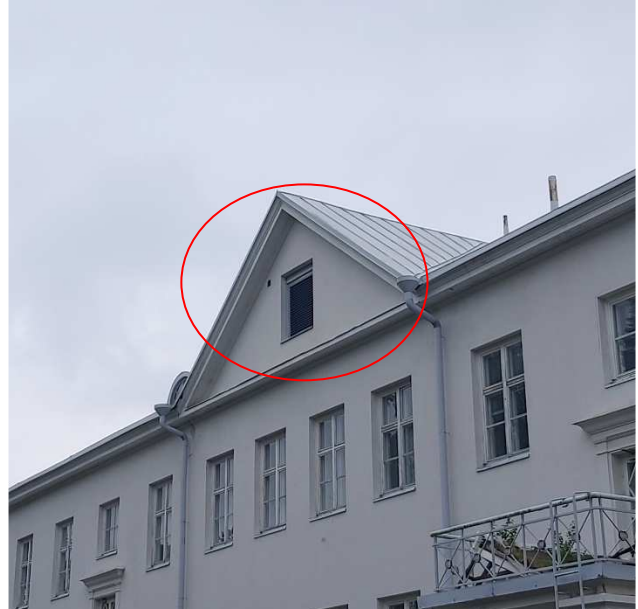
Kuva 125. Raitisilmasäleikkö on rakennuksen etupihan puolella. Säleikössä ei ole lumisieppoa.

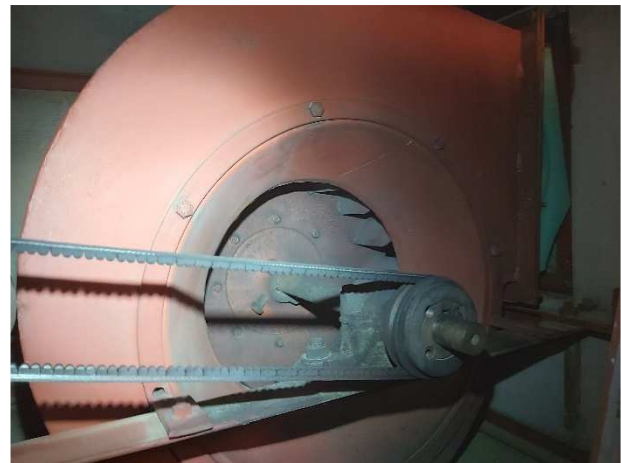
Kuva 131. Kaavullinen radiaalipuhallin. Puhaltimen siivekkeissä reilusti pölyä/likaa.

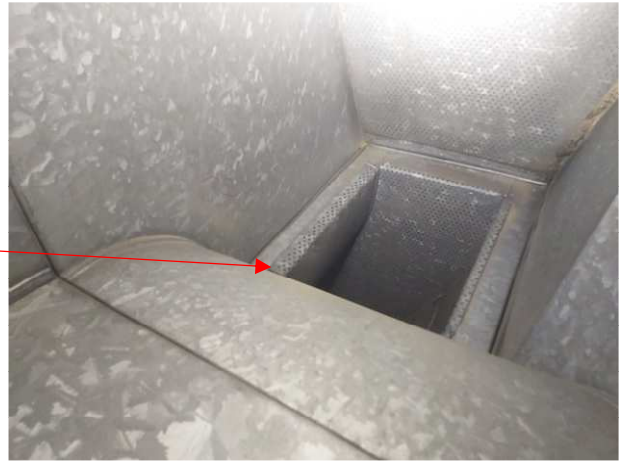
Kuva 133. Kammiossa on reikäpelti-villa-peltirakenne. Kuitujen leviäminen todennäköistä.

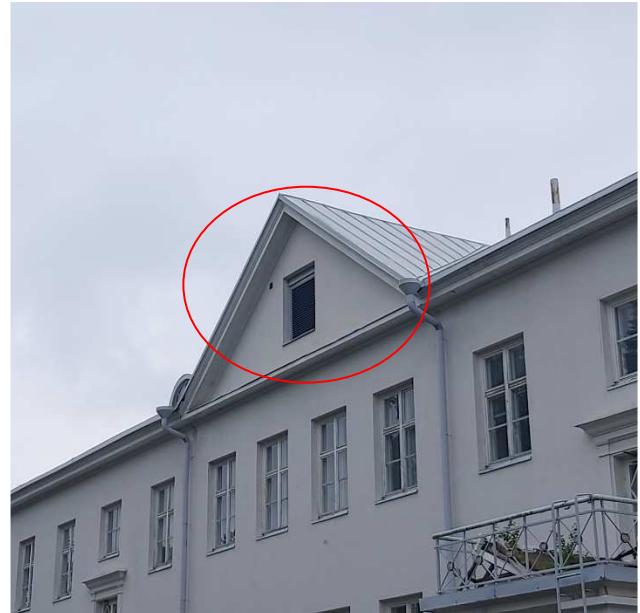
Kuva 143. Raitisilmasäleikkö on rakennuksen etupihan puolella. Säleikössä ei ole lumisieppoa.

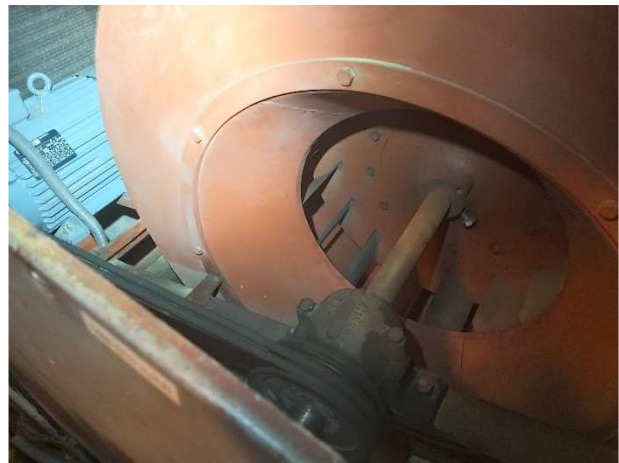
Kuva 149. Kaavullinen radiaalipuhallin. Puhaltimen siivekkeissä reilusti pölyä/likaa.

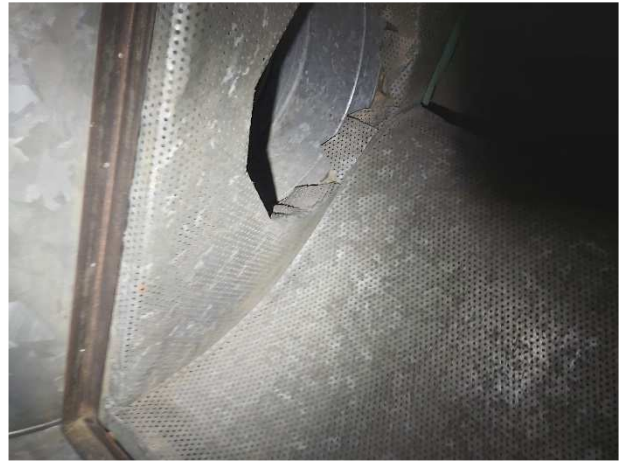
Kuva 155. Kammiossa on reikäpelti-villa-peltirakenne. Kuitujen irtoaminen todennäköistä.

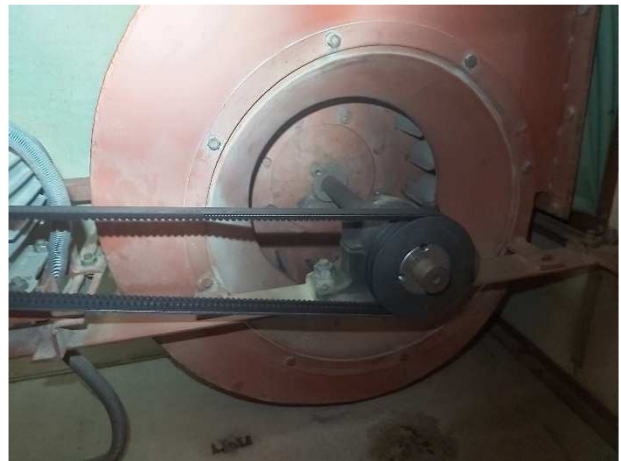
Kuva 157. Kaavullinen radiaalipuhallin. Puhaltimen siivekkeissä reilusti likaa/pölyä.

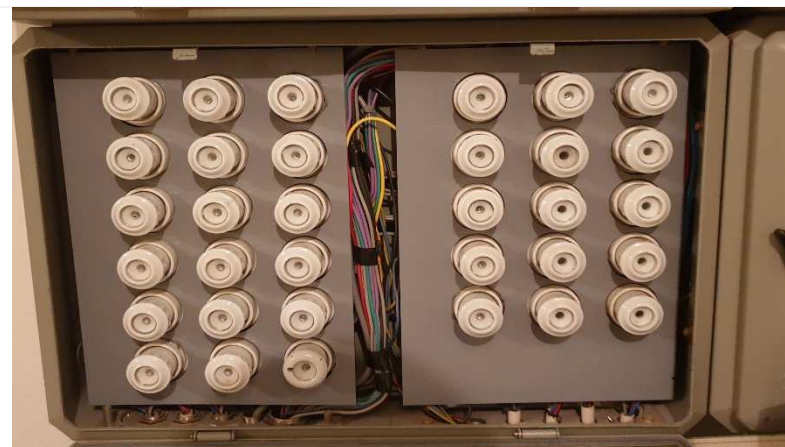
Kuva 2. Vanhojen jakokeskusten kosketussuojaus on puutteellinen.

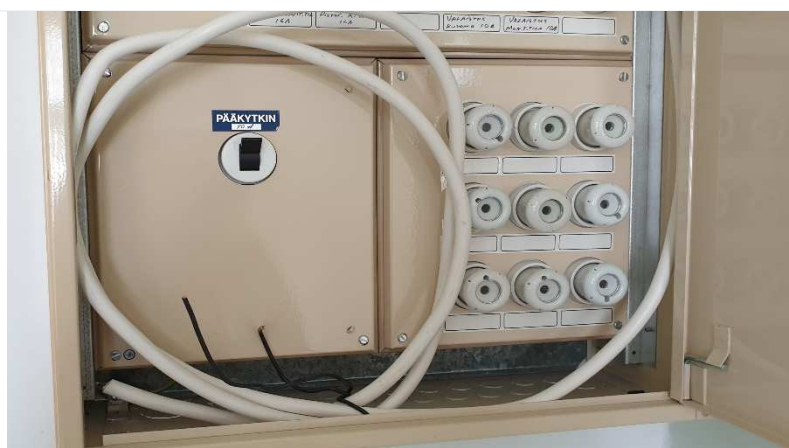
Kuva 3. Uudempi jakokeskus 1980-luvun lopusta. Keskukseen sisällä kytkemätön irtokaapeli.

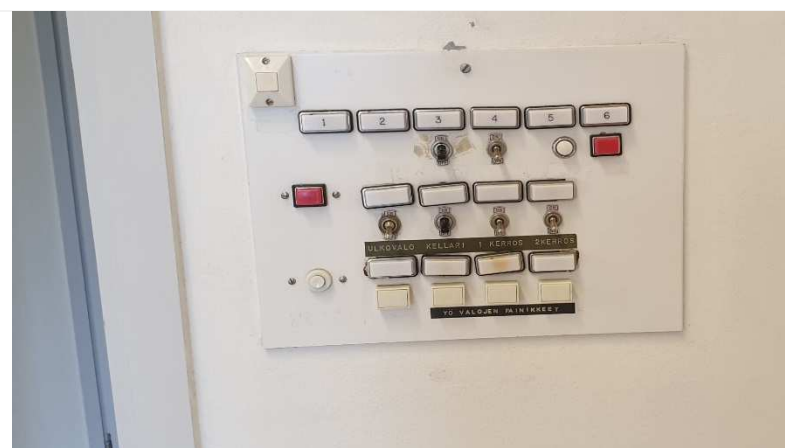
Kuva 4. Heikkokuntoinen valaistuksen ohjauskeskus.

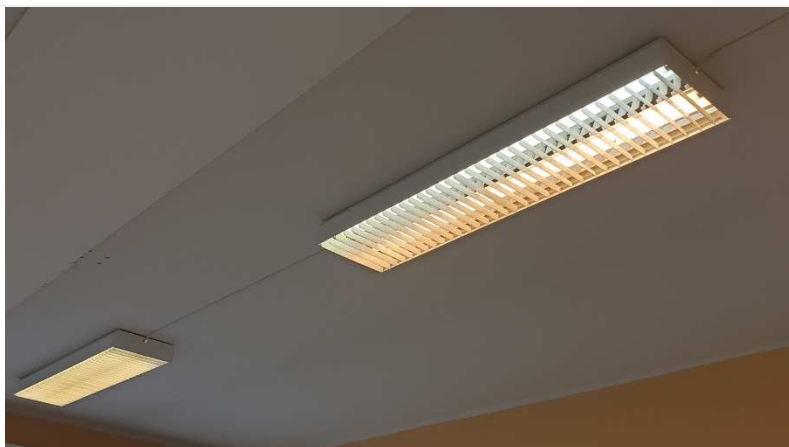
Kuva 5. Lamppuja vaihdettaessa ei ole kiinnitetty huomiota eri sävyisiin loisteputkiin.

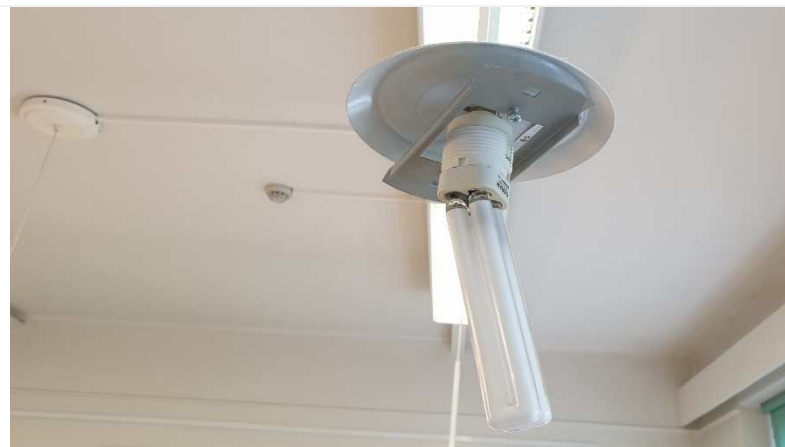
Kuva 6. Pimeänä olevan valaisimen syyksi selvisi vaurioitunut pienoisloisteputkilamppu.

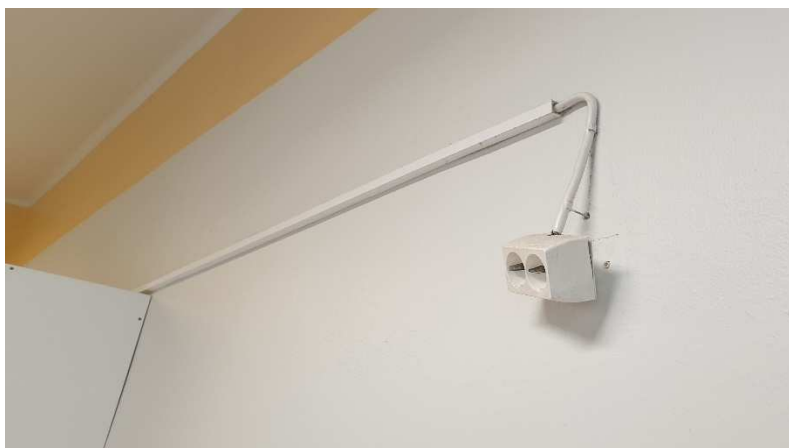
Kuva 7. Keittiön pistorasia irronneena. Puutteellisia asennuksia näkyi kenttäkierroksella enemmänkin.

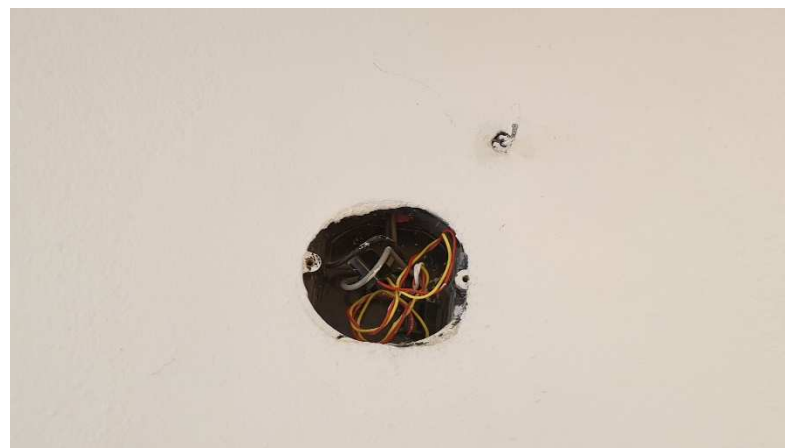
Kuva 8. Jakorasia, josta puuttuu rasiakansi. Kaapelit maallikon kosketeltavissa.

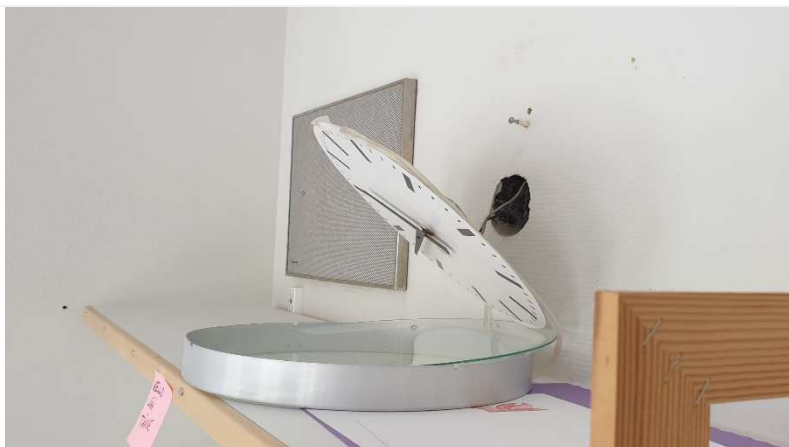
Kuva 9. Vaurioitunut sivukello.

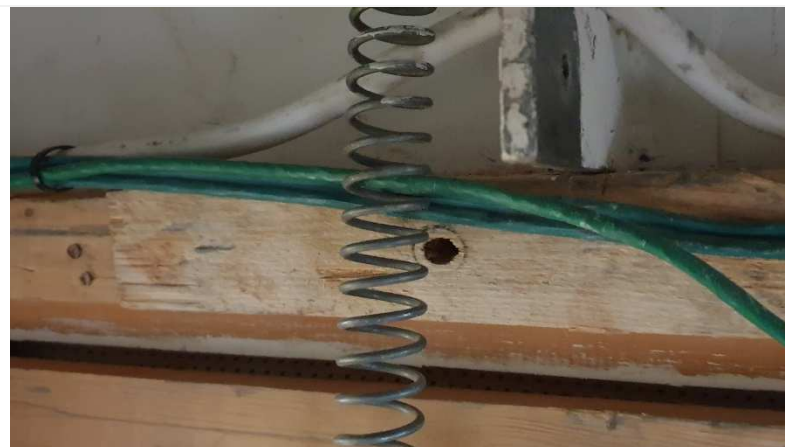
Kuva 10. ATK-kaapeli jumittuneena ullakon luukun jousen väliin.

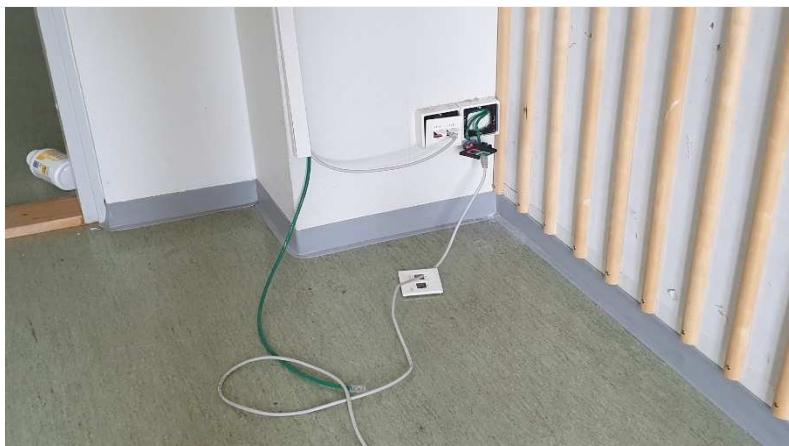
Kuva 11. Yleiskaapelointijärjestelmän kalusteet ja kaapeloinnit irronneena, mahdollisesti ilkvallan seurauksena.

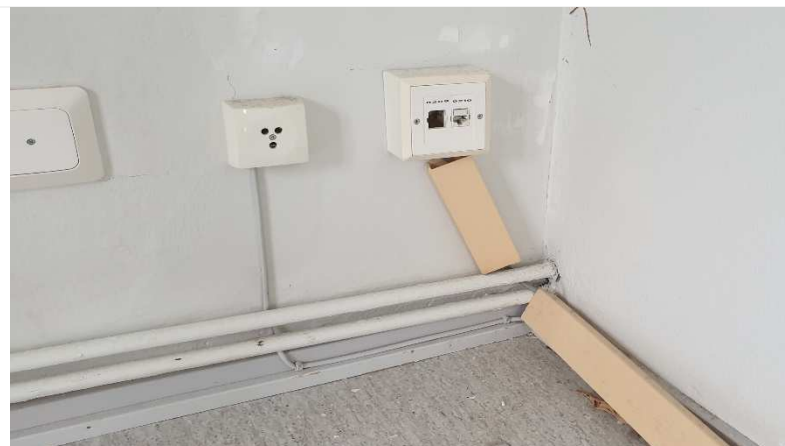
Kuva 12. Yleiskaapelointijärjestelmän kaapelointi asennettu heikkolaatuisesti. Listat kiinnitetty huonosti ja kaapeli vedetty lämpöputkien välistä.

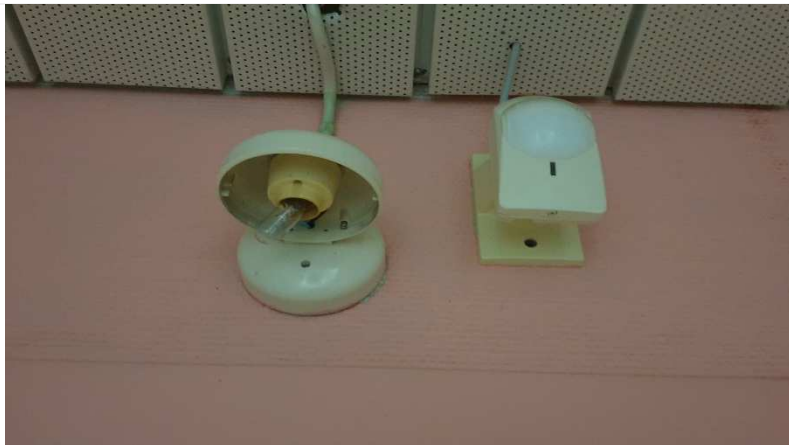
Kuva 13. Poistumisopastevalaisin rikottuna.

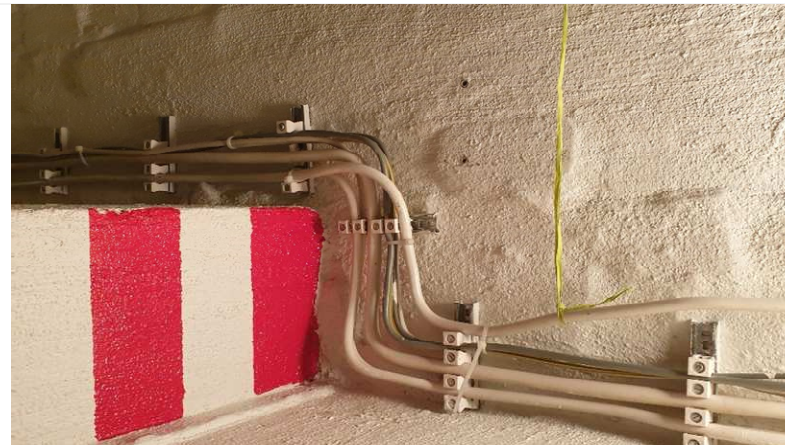
Kuva 14. Kellarikerroksen jälkikäteen tehtyjä sähköasennuksia. Kaapelit tulisi kiinnittää asianmukaisesti.

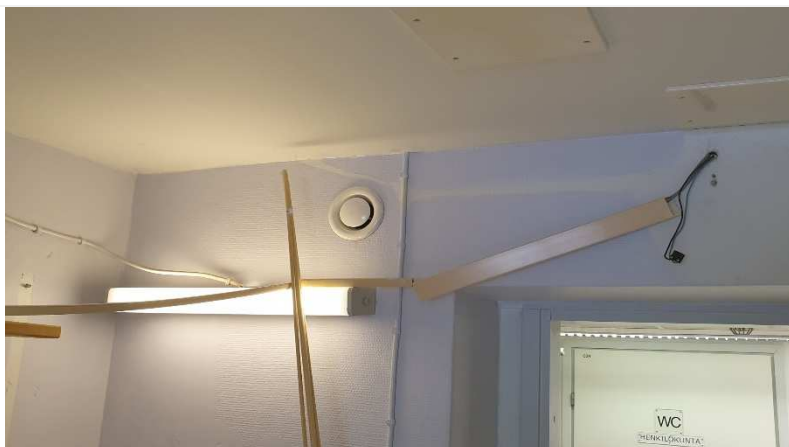
Kuva 15. Sosiaalitilojen irronneita asennuksia.
