# Kuntoarvioraportti

Asumisen tukipiste  
Antinkuja 4  
80260 Joensuu

Tarkastuspäivä  
25/02/2025

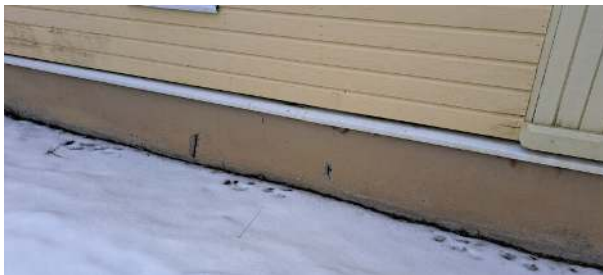
5. Sokkelin raudoitteita näkyvissä

- Sokkeleiden kunnostus.
- Perusmuurien ulkopuolisen kosteuseristeen korjaaminen/asennus.

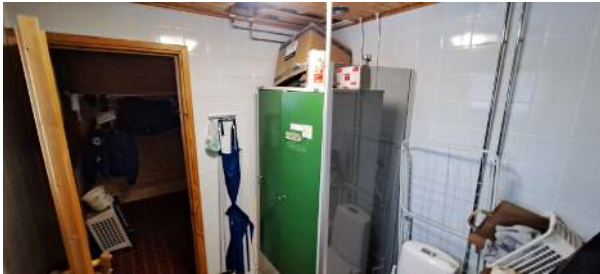
17. Yleiset pesutilat pois käytöstä

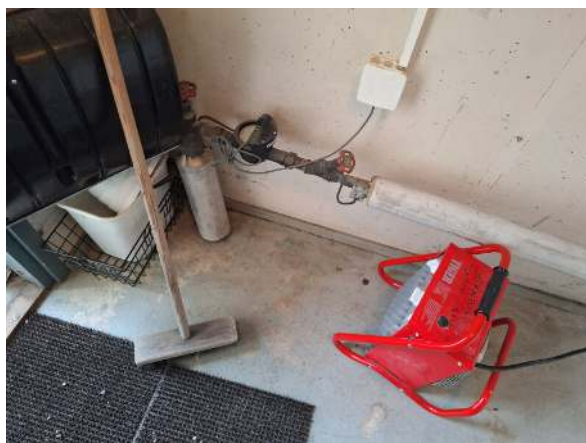
21. Päävesimittari sijaitsee varastossa.

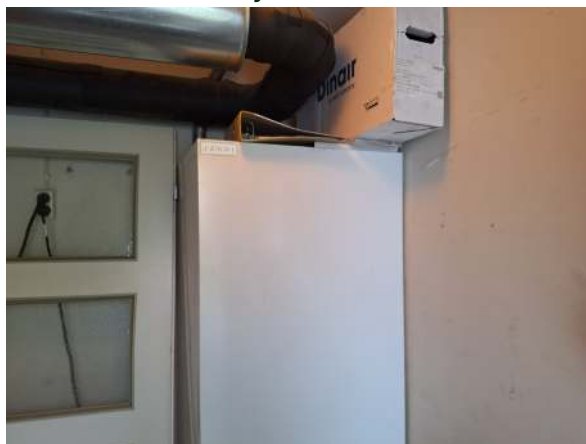
23. Yleiskuva lämminvesivaraajasta.

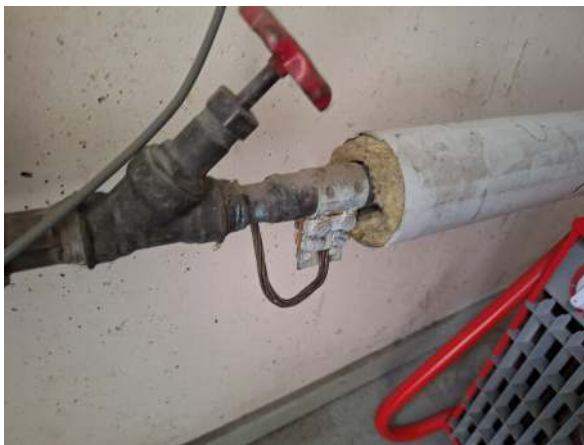
24. Vesijohdot ovat pääosin kuparia.

- Varaus linjasaneeraukselle.

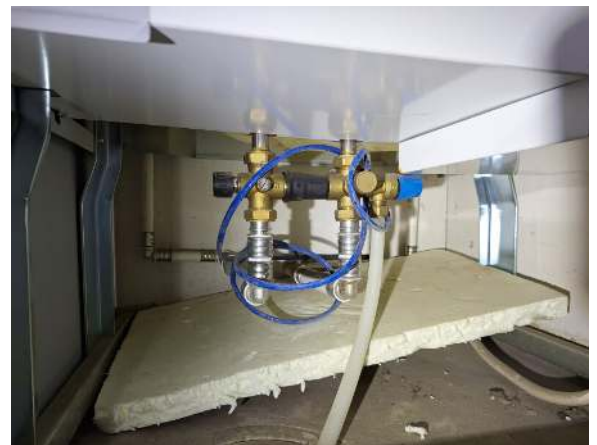
25. Vesijohdot ovat paikoin komposiittia.

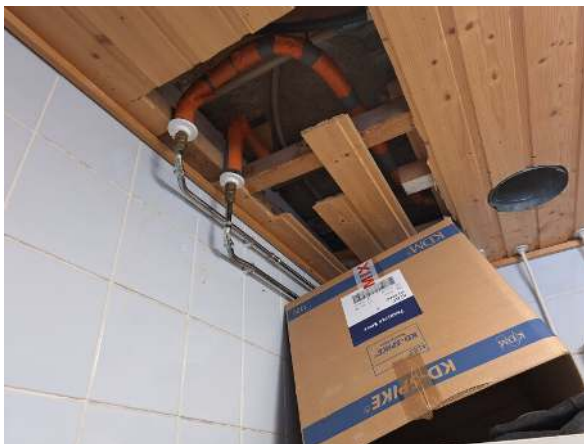
26. Vesijohdot ovat päässeet jäätymään alakattotilassa.

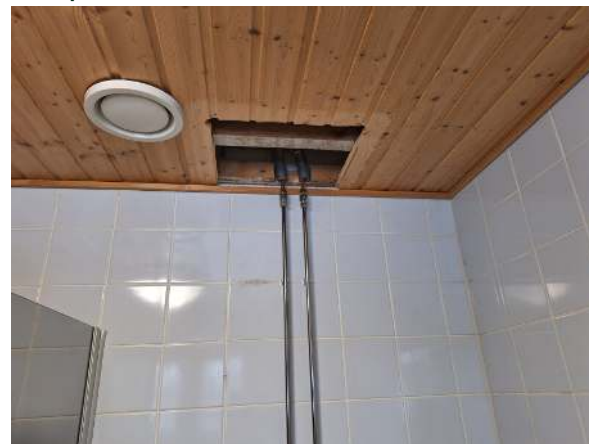
27. Vesijohdot ovat paikoin kromikuparia.

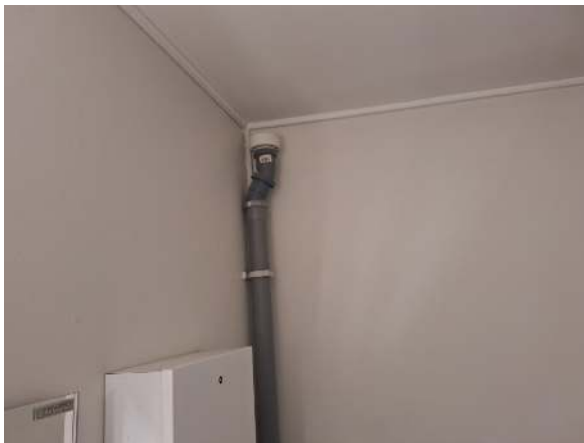
28. Tilassa oleva alipaineventtiili.

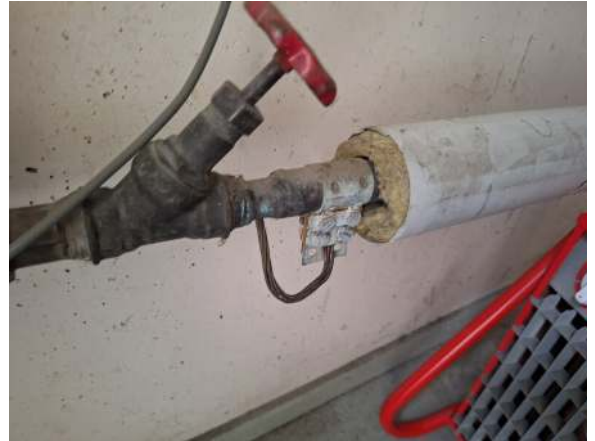
32. Vesijohtoeristeet ovat tyydyttävässä kunnossa.

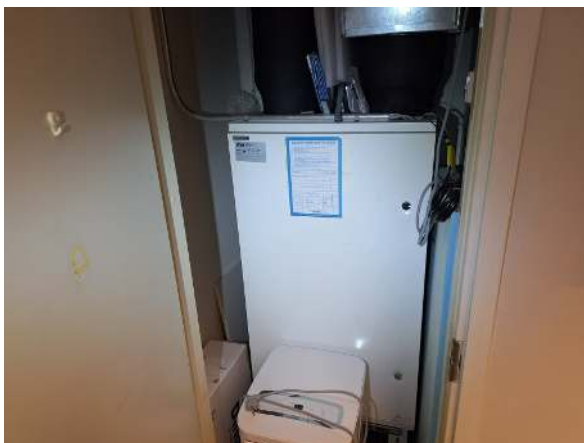
33. Toisen päädyn iv-kone.

- Ilmanvaihtokoneiden ylläpito tarpeen mukaan (ei PTS taulukossa).
- Toisen päädyn iv:n muuttaminen koneelliseksi tulo-poistoilmanvaihdoksi.

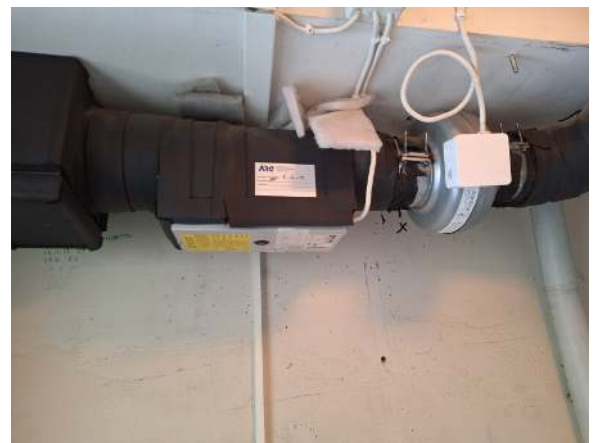
34. Yhteen tilaan johdetaan tuloilmaa kanavapuhaltimella.

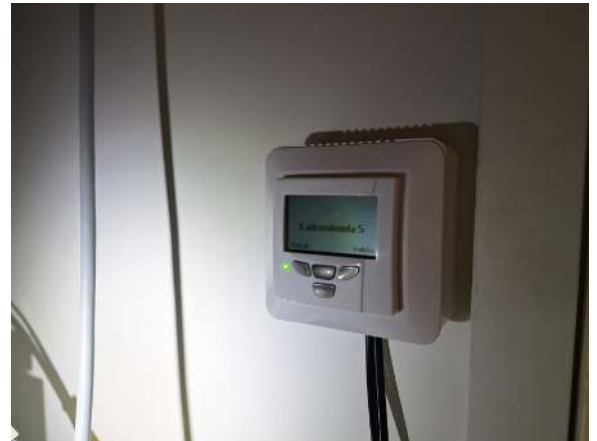
36. IV-koneen säätölaite.

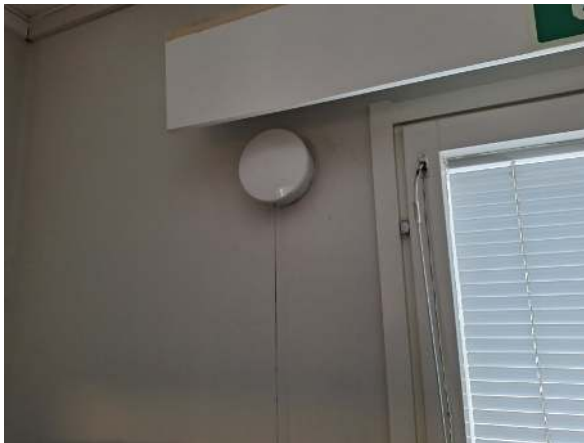
37. Ulkoseinässä oleva korvausilmaventtiili.

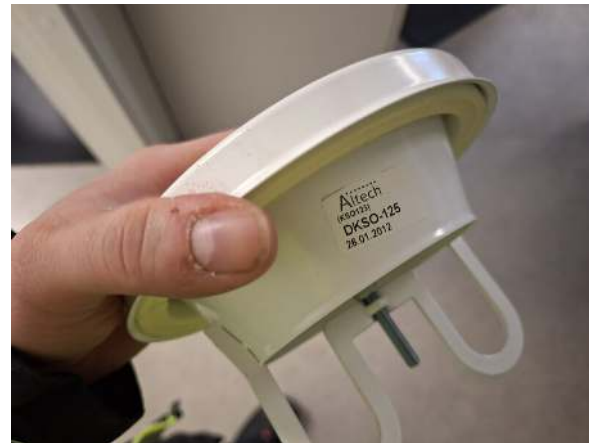
38. Poistoilman kartioventtiili.

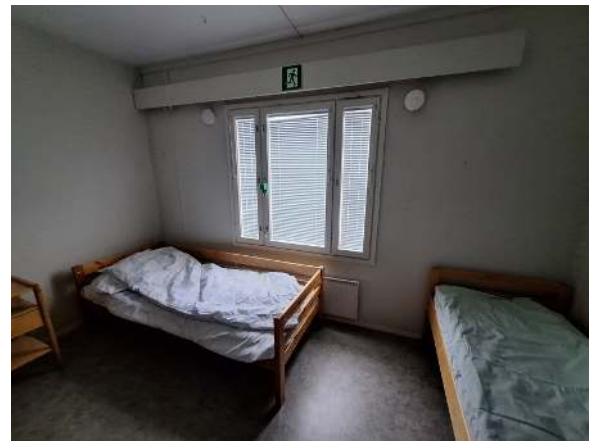
40. Korvausilmaventtiilejä.

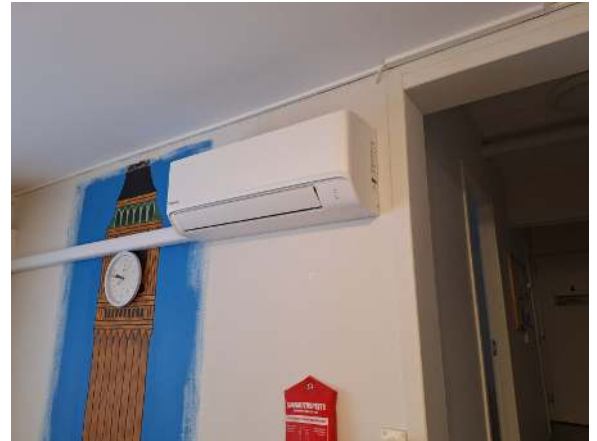
42. Jäähdytyslaitteiston kunto

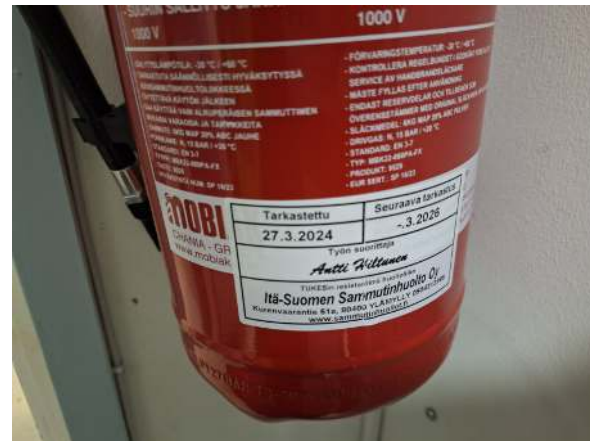
44. Järjestelmää on havaintojen mukaan tarkastettu ja testattu määräajoin.

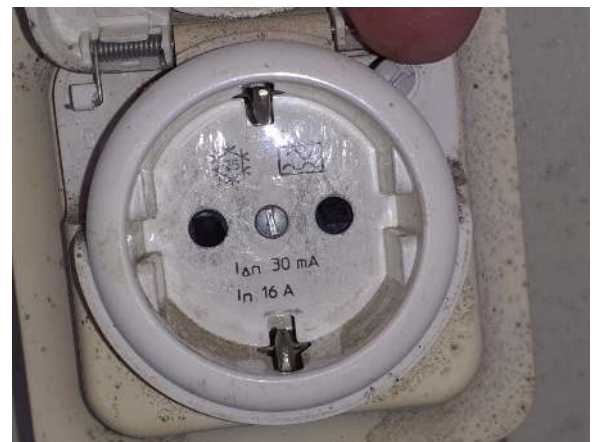
50. Autolämmityspistorasia.

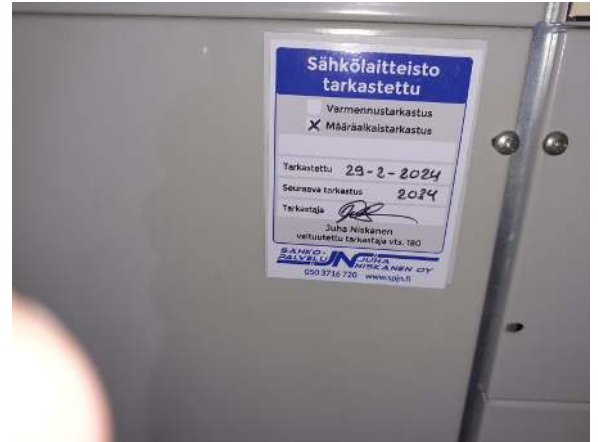
52. Sähköpääkeskus.  
Tarkastusmerkintä.

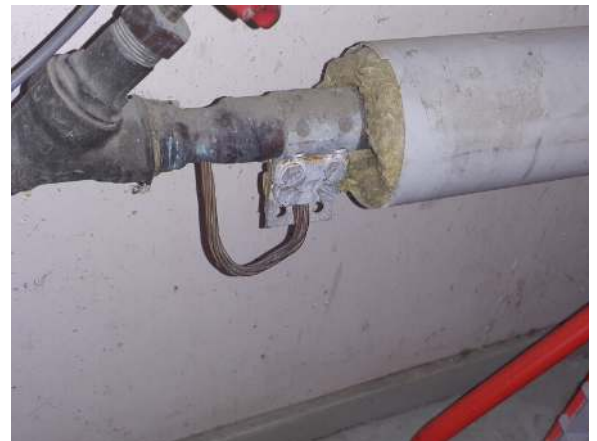
käyttöön maadoittavana osana. Maadoitusjohtimissa havaittu korroosiota / hapettumaa.

61. Putkiston maadoitus. Hapettunut liitos.

- Autolämmityspistorasioiden uusiminen.
- Sähköautojen latauspaikkojen tarvekartoitus.
- Maadoitusjärjestelmien merkintöjen päivitys ja hapettuneiden liitosten korjaaminen.
- Turvalaistusjärjestelmän toteutus.
- Sähköpattereiden uusiminen.
- Keittiön liesien ja kylmälaitteiden uusiminen tarpeen mukaan.
- Palovaroittimien uusiminen.

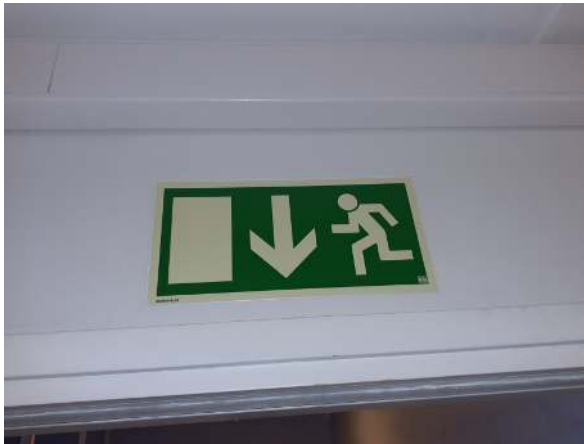
79. Poistumistiekyltti.

- Turvavalaistusjärjestelmän toteutus.

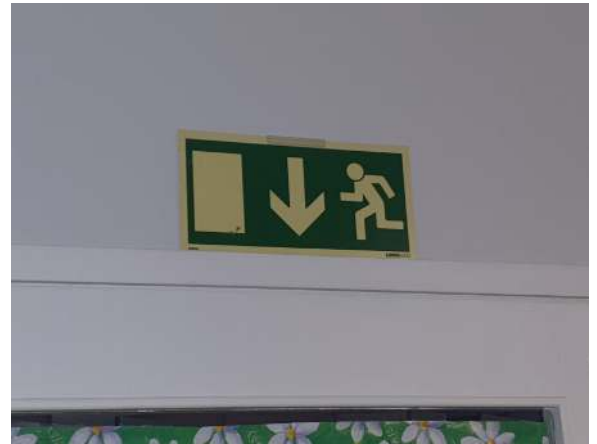
80. Poistumistiekyltti.

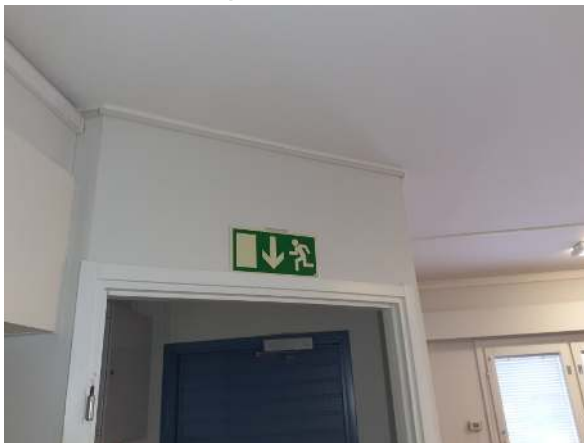
81. Poistumistiekyltti.

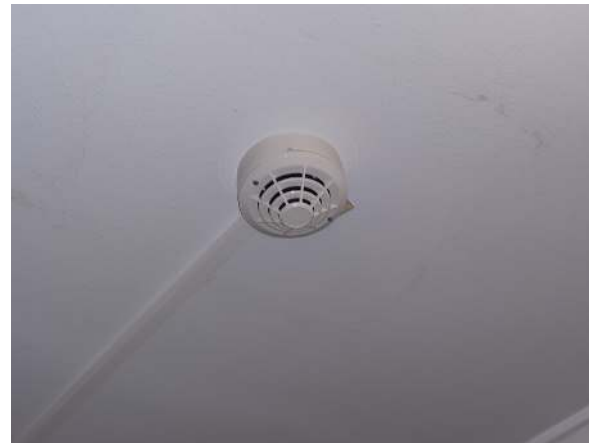
97. Sähköverkkoon liitetty palovaroitin.
