# Kuntoarvio RS<sup>15</sup>

Rakennustekniikka, LVI- ja sähköjärjestelmät

Muuntamontie 5, 80100 Joensuu

Tarkastuspäivä 15.2.2024 | Raportointipäivä 29.2.2024

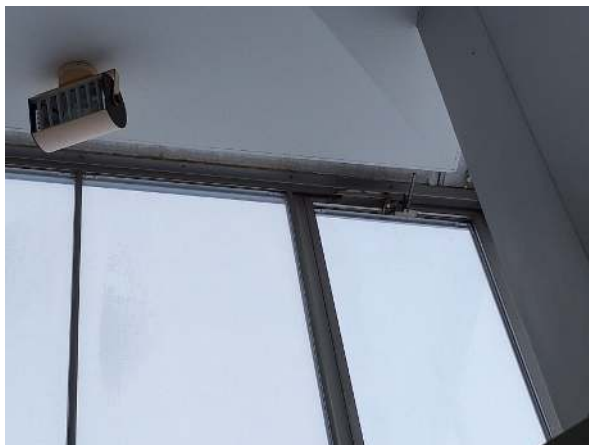
Toisen kerroksen valoaukon ympärillä havaittiin kosteusjälkiä ikkunan ympärillä olevissa levyrakenteissa. Lisäksi kosteusjälkiä havaittiin tuulikaapissa (158) Suositellaan rakenteiden kunnon tarkastamista rakenteita avaamalla.

2. Kosteusjälkiä levyrakenteissa valoaukon kohdalla.

| Toimenpide-ehdotukset | Määrä-<br>arvio | | Kustannusarvio (x 1000 €) ja ehdotettu toteutusvuosi | | | | | | | | | | | Yht |
|---|---|---|---|---|---|---|---|---|---|---|---|---|---|---|
| Kattokuvun ja valo-aukon rakenteiden kunnon tarkastaminen kosteusjälkien kohdalta avaamalla rakenteita. | 1 | erä | 1 | | | | | | | | | | 1 | |

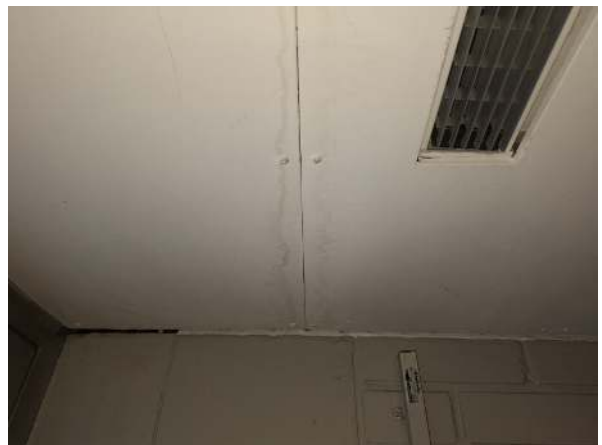
3. Kosteuden aiheuttamia jälkiä tuulikaapissa

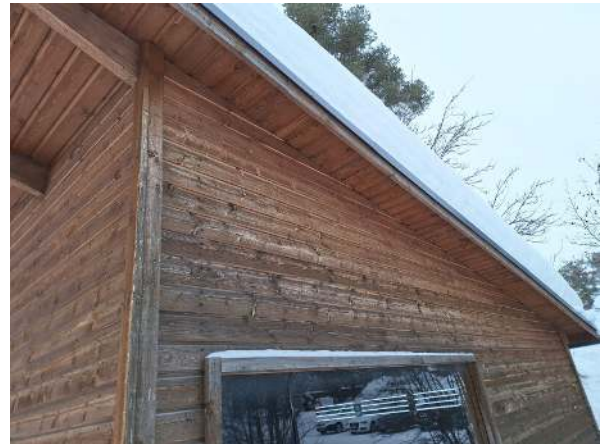
Jätekatoksen ja grillikatoksen puurakenteissa esiintyy tavanomaista maalipintojen kulumaa ja haalistumista. Lounasravintolan sisäänkäyntikatoksen sekä takapihan katoksen metallirakenteissa havaittiin metallirakenteissa ruostumista sekä maalipintojen haalistumista. Aluevarusteita suositellaan kunnostamaan jakson aikana.

5. Jätekatoksen puuverhous huoltokäsittelyn tarpeessa.

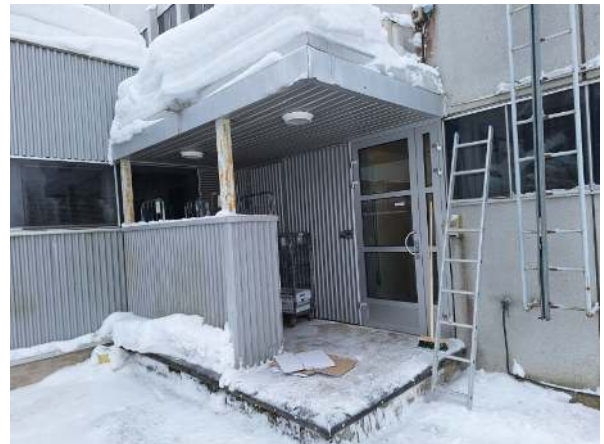
9. Katoksen metallirakenteissa ruostumista

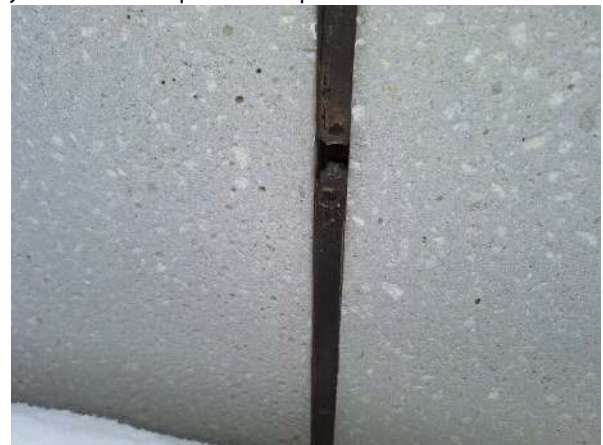
Rakennuksen vierustalta julkisivun alaosa ei päästy tarkastamaan kattavasti lumitilanteesta johtuen. Alkuperäisellä osalla lähellä maanpintaa olevien julkisivuelementtien elastiset saumat ovat tyydyttävässä kunnossa, saumoissa havaittiin paikoin ikääntymisestä johtuvaa halkeilua sekä tiiveyspuutteita. Saumausten uusiminen tulee kyseeseen jakson aikana. Laajennusosan elastiset saumat ovat vielä pääasiassa hyvässä kunnossa.

15. Alkuperäisellä osalla elastisissa saumoissa epätiiveyttä (halkeilua sekä reikä)

- Perusmuurin ja julkisivuelementin liittymän toteutustavan ja kosteusteknisen kunnon selvittämistä erillisellä kuntotutkimuksella.
- Alkuperäisen osan julkisivuelementtien liikuntasaumojen uusiminen. (Huomioitu PTS-taulukossa kohdassa *Ulkoseinät*)
- Laajennusosan julkisivuelementtien liikuntasauoman paikkakorjaus.

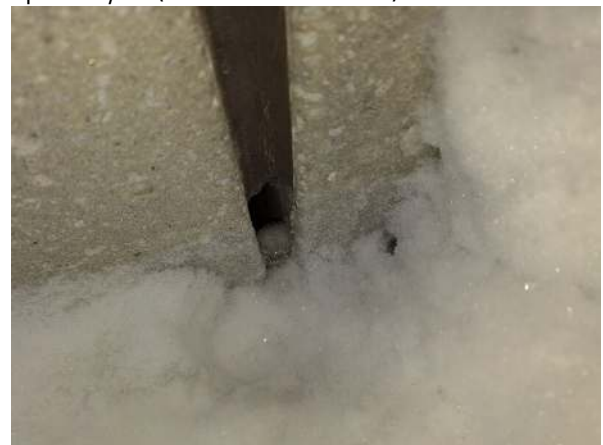
17. Saumamassassa reikä lähellä maanpinnan tasoa.

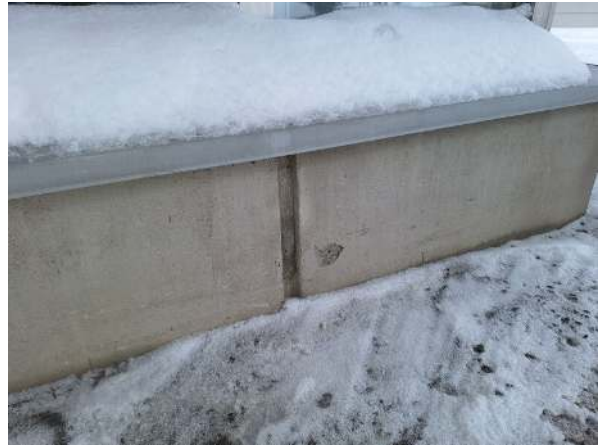
19. Betonirakenteisessa sokkelissa yksittäinen pinnoitevaurio

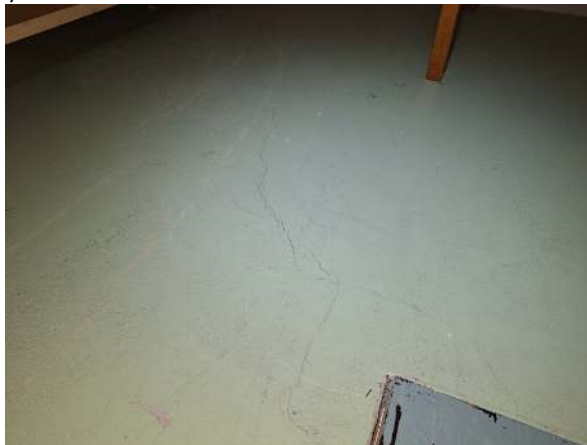
Alkuperäisen osan alapohjarakenteessa havaittiin yksittäisiä pienimuotoisia halkeamia. Halkeamia suositellaan korjaamaan pintakunnostusten yhteydessä. Laajennusosan puolella lattiapinnoitteiden päällä ei havaittu halkeiluun viittaavia jälkiä. Alkuperäiselle rakennusosalle vuonna 2015 tehdyissä tutkimuksissa ulkoseinän ja alapohjalaatan välisessä liittymäkohdassa on havaittu rakoa ja merkisavutarkastelussa liittymässä on havaittu ilmavuotoa. Suositellaan perusmuurin liittymän kuntotutkimusten yhteydessä alapohjan rakenneliittymän tiiveyden sekä perusmuurin eristeen ja sisäilman välisen ilmayhteyden selvittämistä merkkiainekoemenetelmällä. Alapohjarakenteissa ei havaittu merkkejä rakenteen painumisesta. Alapohjarakenteen pintakosteuskartoituksessa ei havaittu kosteuspoikkeama-alueita. Alkuperäisen osan aulassa laatoituksen saumat ovat auenneet muutamasta kohdasta. Sauman aukeama voi johtua laatoituksen alla alapohjarakenteessa olevasta liikunta- tai työsaumasta, sillä saumat ovat auenneet suorilta saumalinjoilta (ei porrastaen). Suositellaan saumojen kunnostamista. Pintojen uusimisen tai peruskorjauksen yhteydessä alapuolen rakenne on suositeltavaa tarkastaa.

22. Alapohjarakenteessa pienimuotoinen halkeama

| Toimenpide-ehdotukset | | Kunto-<br>luokka | Määrä-<br>arvio | | Kustannusarvio (x 1000 €) ja ehdotettu toteutusvuosi | | | | | | | | | | | Yht |
|---|---|---|---|---|---|---|---|---|---|---|---|---|---|---|---|---|
| | Alapohjan halkeamien korjaus pintakunnostusten yhteydessä. | | 1 | erä | | | 3 | | | | | | | | 3 | |

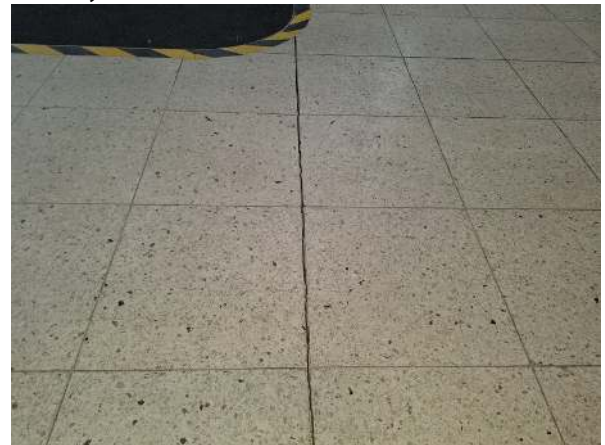
23. Alkuperäisen osan aulassa laatoituksen sauma auennut

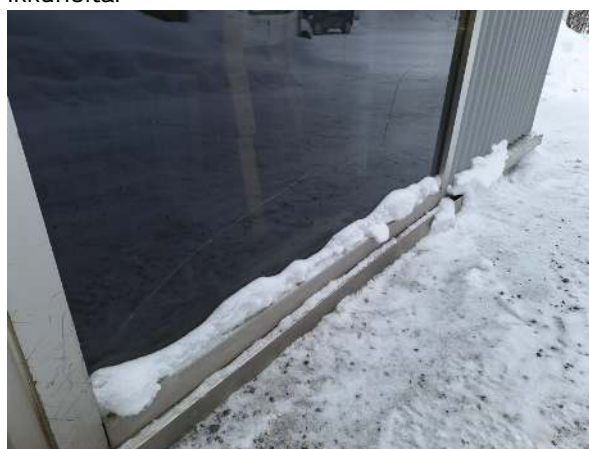
Kiinteistön ikkunat ovat hyvässä kunnossa. Tarpeen mukaan tehdään normaaleja huoltokorjauksia. Eristyslaselementeissä ei havaittu harmaantumista. Yksittäisessä kiinteässä ikkunassa havaittiin halkeama lasissa. Laajennusosalla vesipeltien kallistukset ovat riittävät ja niiden kunto on hyvä. Alkuperäisellä osalla ikkunoissa ei ole vesipeltejä, sillä ikkunanauvoissa olevat julkisivulasit ovat julkisivun ulkopinnan tasossa.

38. Kiinteässä ikkunassa halkeama lasissa.

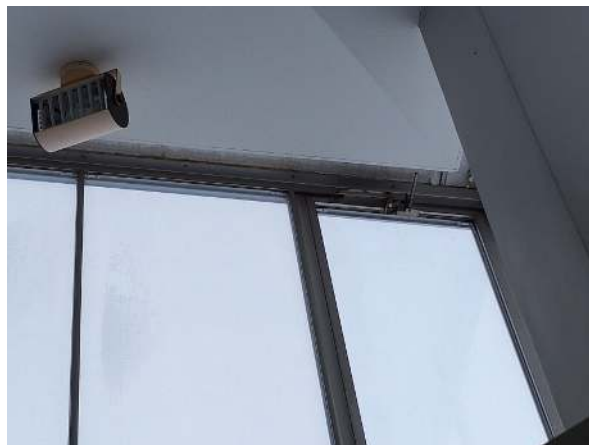
Tilassa 254 olevan kattokuvun kohdalla alapuolen rakenteessa havaittiin kosteuteen viittaavia jälkiä. Kosteusjälkiä havaittiin myös tilan 235 valo-aukon kohdalla ikkunan yläpuolella olevassa levyrakenteessa. Suositellaan rakenteiden tarkastamista kosteusjälkien kohdalta avaamalla rakennetta. Porrashuoneessa olevan vitral-ikkunan alapuolella seinärakenteen pinnalla havaittiin vähäistä kosteuteen viittaavaa jälkeä. Suositellaan ikkunan tiivisteen ja kittauksen tarkastamista sääolosuhteiden salliessa.

40. Valo-aukon ikkunaliittymässä levyrakenteissa kosteusjälkeä.

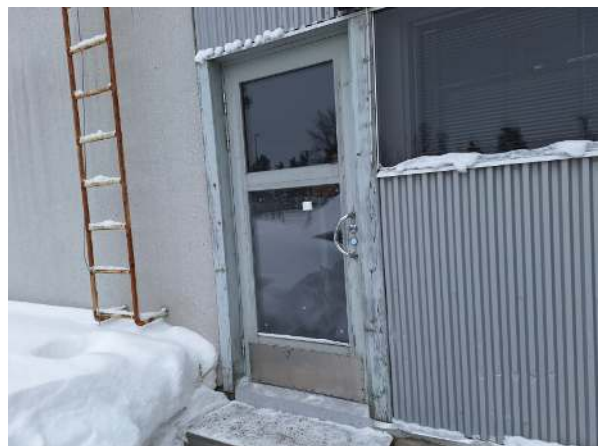
42. Ulko-oven pielilautojen maalipinnoitteet haalistuneet.

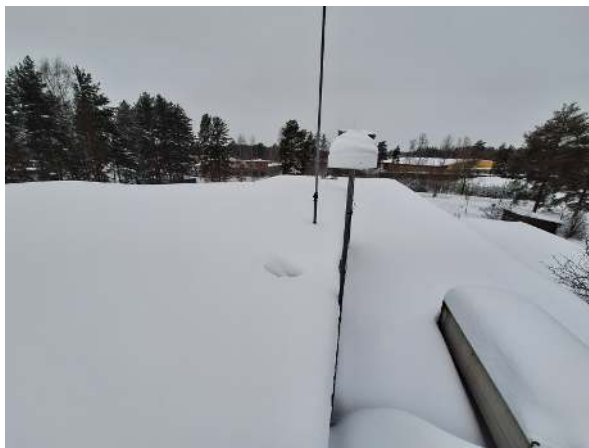
45. Vesikattoa ei voitu tarkastaa lumipeitteen vuoksi.

- Suositellaan vesikatteen tarkastamista olosuhteiden salliessa.
- Kattokuvun ja valo-aukon rakenteiden kunnon tarkastaminen kosteusjälkien kohdalta avaamalla rakenteita.
- Porrashuoneen Vitral-ikkunan tiivisteiden ja kittauksen tiiveyden tarkastaminen.

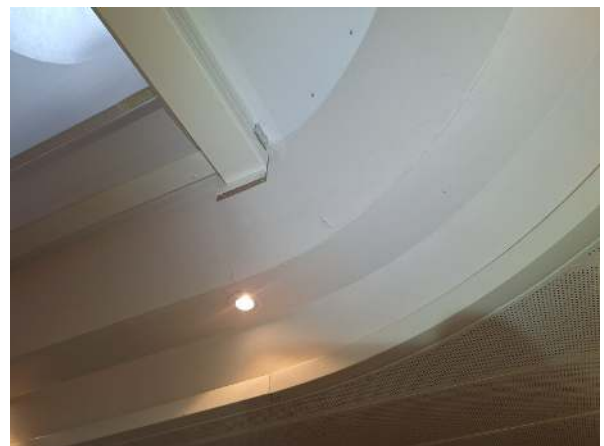
1-kerroksisen osan katolla kantavan betonirakenteen päällä ollut kovavilla sekä singelikerros on poistettu ja uusi rakenne on toteutettu loiville katoille tarkoitetuilla mineraalivillaläpilyillä. Tilassa 254 olevan kattokuvun kohdalla alapuolen rakenteessa havaittiin kosteuteen viittaavia jälkiä. Kosteusjälkiä havaittiin myös tilan 235 valo-aukon kohdalla ikkunan yläpuolella olevassa levyrakenteessa. Suositellaan rakenteiden tarkastamista kosteusjälkien kohdalta avaamalla rakennetta. Porrashuoneessa olevan vitral-ikkunan alapuolella seinärakenteen pinnalla havaittiin vähäistä kosteuteen viittaavaa jälkeä. Suositellaan ikkunan tiivisteiden ja kittauksen tarkastamista sääolosuhteiden salliessa.

48. Kattokuvun alapuolella levyrakenteessa kosteuteen viittaavia jälkiä.

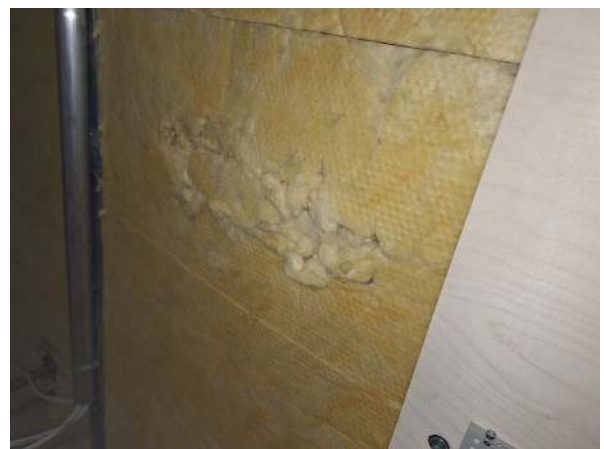
havaittavissa halkeamia. Vuodon sattuesssa kosteuden on mahdollista päästä rakenteen sisään. Suositellaan lattiapinnoitteiden uusimista. Alkuperäisen osan teknisessä tilassa katossa ja seinillä on avoimia villapintoja. Suositellaan villapintojen ummistamista. Laajennusosan teknisen tilan pinnat ovat pääosin hyvässä kunnossa. Lattiapinnoissa on havaittavissa pienimuotoista halkeilua lattiapinnoitteessa, paikoin pinnoitetta on paikkakorjattu.

50. Alkuperäinen osa: Katossa sekä seinäpinnoilla avoimia villapintoja.

- Teknisen tilan lattiapinnoituksen uusiminen (alkuperäinen osa).
- Avointen villapintojen poistaminen esimerkiksi levyttämällä seinä ja kattorakenteet (alkuperäinen osa)
- Teknisen tilan lattiapinnoitteen vaurioiden paikkakorjaaminen (laajennusosa)

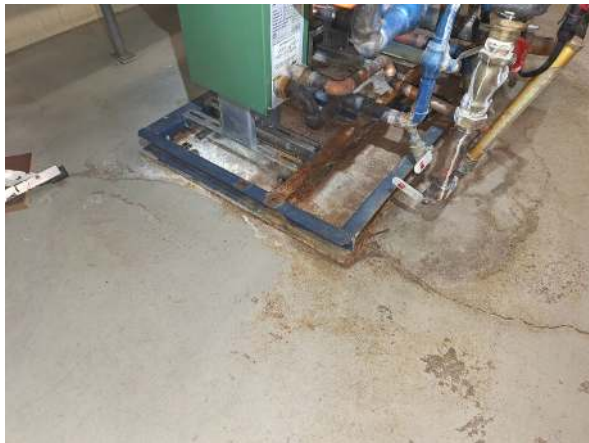
Alkuperäisellä osalla teknisen tilan lattiapinnat ovat melko kuluneita ja lattiarakenteessa on havaittavissa halkeamia. Vuodon sattuessa kosteuden on mahdollista päästä rakenteen sisään. Suositellaan lattiapinnoitteiden uusimista. Laajennusosan puolella teknisen tilan pinnat ovat pääosin hyvässä kunnossa. Lattiapinnoissa on havaittavissa pienimuotoista halkeilua lattiapinnoitteessa, joiden paikkakorjaaminen on suositeltavaa.

51. Alkuperäinen osa: Lattiapinnoitteet kuluneet ja lattiarakenteessa halkeamia.

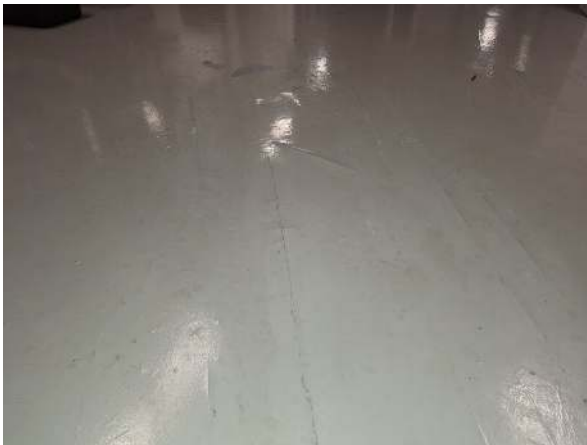
53. Laajennusosa: Lattiapinnoitteissa paikoin pinnoitevaurioita/halkeamia.

| Toimenpide-ehdotukset | | Kunto-<br>luokka | Määrä-<br>arvio | | Kustannusarvio (x 1000 €) ja ehdotettu toteutusvuosi | | | | | | | | | | | Yht |
|---|---|---|---|---|---|---|---|---|---|---|---|---|---|---|---|---|
| | Lattiapinnoitteen vaurioiden paikkakorjaaminen (laajennusosa) | | 1 | erä | 2 | | | | | | | | | | 2 | |

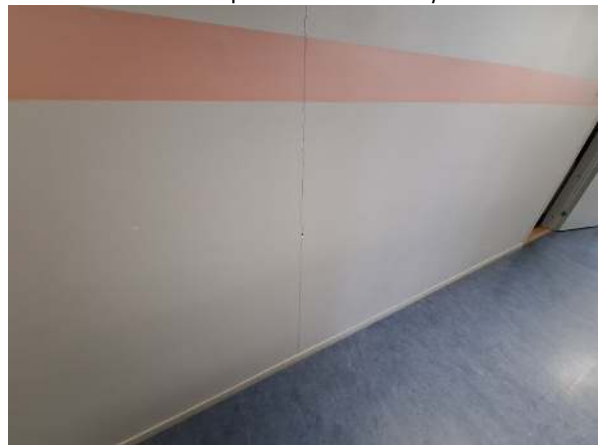
58. Halkeama seinässä alkuperäisen osan käytävällä, 2.krs.

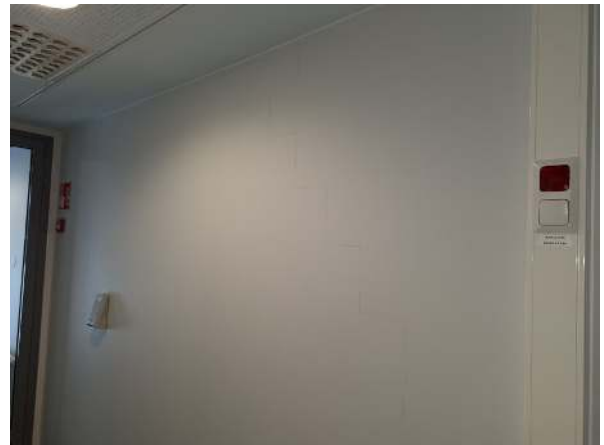
62. Rakenteiden elämisestä johtuva halkeama laajennusosan tuulikaapissa.

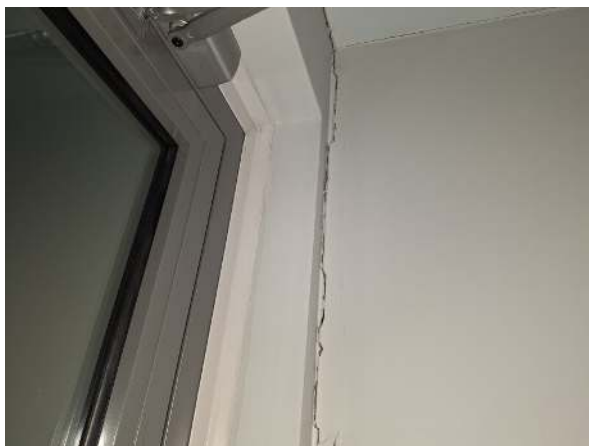
63. Halkeama seinärakenteessa.

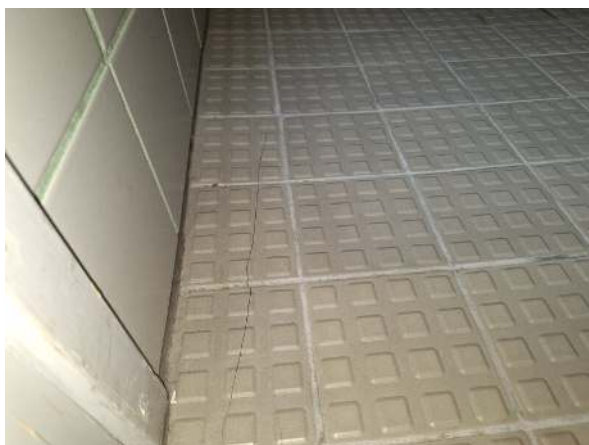
68. Alkuperäinen osa: Pesuhuoneen lattialaatasta halkeama.

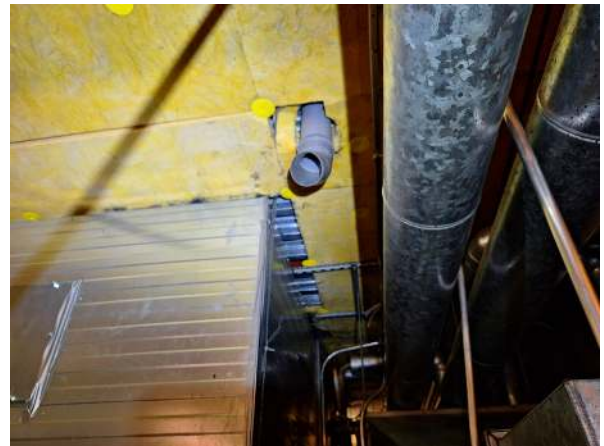
113. Tuuletusviemäriin vesikaton lävistä osa on avoin.
