# HOMEKOIRATARKASTUSRAPORTTI

8. maaliskuu 2025

Särkijärventie 47  
79100 LEPPÄVIRTA

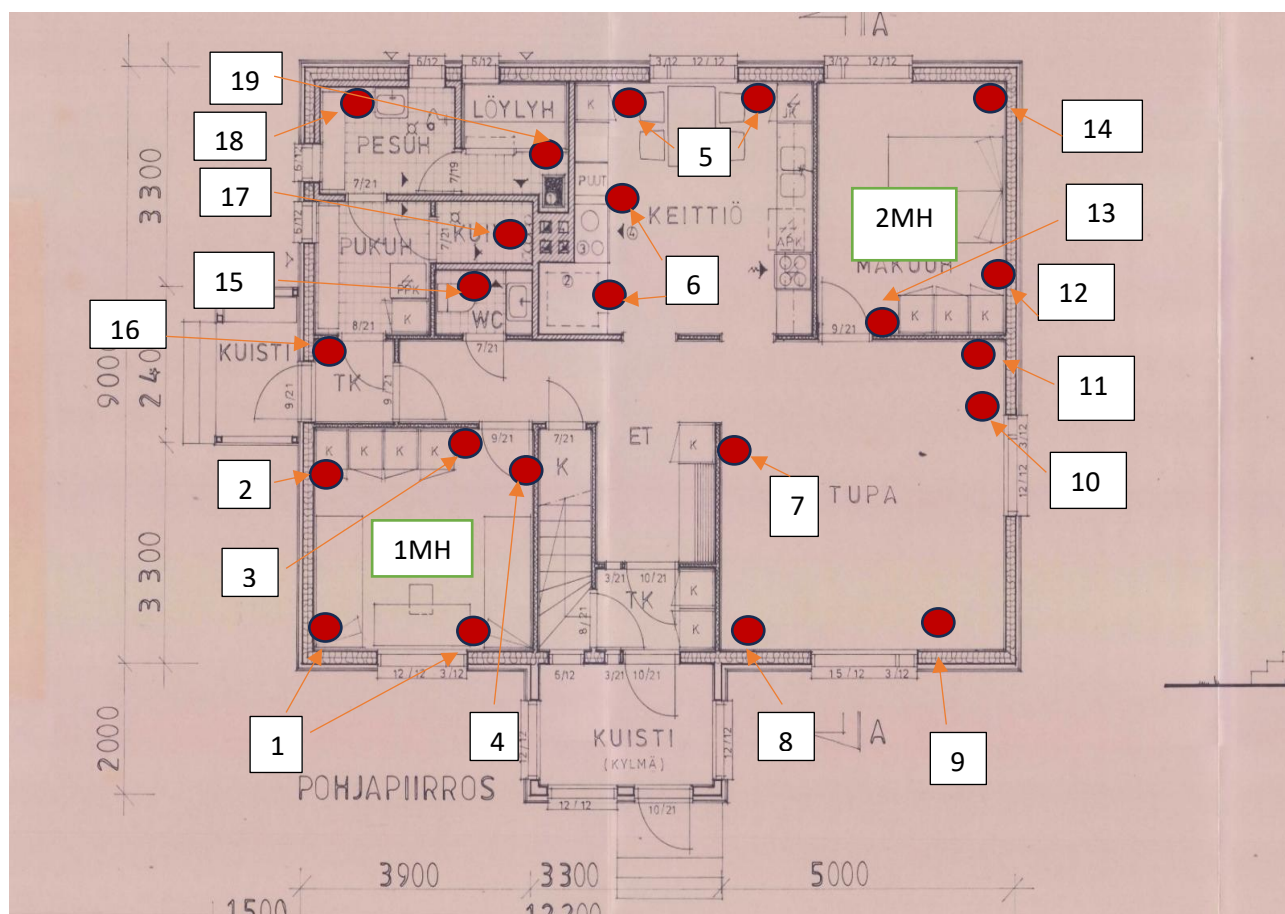
## Pohjapiirros

| Koirien ilmaisut | <p>Ilmaisujen paikat merkitty pohjapiirrokseen.</p> <p><b>1 Makuuhuone</b></p> <ol style="list-style-type: none"> <li>Ikkunaulkoseinän patterin vasemmalle puolelle</li> <li>Päätyulkoseinän ja kaapiston nurkka</li> <li>Käytävän väliseinän ja kaapiston nurkka</li> <li>Makuuhuoneen ja vesivaraajan laitetilan väliseinä</li> </ol> <p><b>Keittiö</b></p> <ol style="list-style-type: none"> <li>Ikkunaseinän molemmat nurkat</li> <li>Leivinuunin eteen ja oikealle puolelle uunin ja kaappien väli</li> </ol> <p><b>Tupa</b></p> <ol style="list-style-type: none"> <li>Tuvan ja eteisen väliselle seinälle</li> <li>Tuvan ja eteisen välisen seinän nurkka</li> <li>Tuvan etu-ulkoseinälle sohvan vasemmalle puolelle</li> <li>Tuvan päätyulkoseinälle patterin vasemmalle puolelle</li> <li>Tuvan päätyulkoseinän ja 2 makuuhuoneen välinen nurkka</li> </ol> <p><b>2 Makuuhuone</b></p> <ol style="list-style-type: none"> <li>Päätyulkoseinän ja kaapin nurkka</li> <li>Kaapiston ja tuvan väliseinän nurkka</li> <li>Päätyulkoseinän ja ikkunaulkoseinän nurkka</li> </ol> <p><b>WC</b></p> <ol style="list-style-type: none"> <li>WC:n ja iv-koneen laitetilan väliseinälle</li> </ol> <p><b>Tuulikaappi</b> (pukuhuoneen viereinen)</p> <ol style="list-style-type: none"> <li>Tuulikaapin ulkoseinän ja pukuhuoneen väliseinän nurkka</li> </ol> <p><b>IV-koneenlaitetila</b></p> <ol style="list-style-type: none"> <li>IV-koneenlaitetilan päätyseinälle nuohousluukun eteen</li> </ol> <p><b>Pesuhuone</b></p> <ol style="list-style-type: none"> <li>Penkin ja lavuaarin väliin seinälle</li> </ol> <p><b>Sauna</b></p> <ol style="list-style-type: none"> <li>Kiukaan eteen läpiviennin kohdalle</li> </ol> |

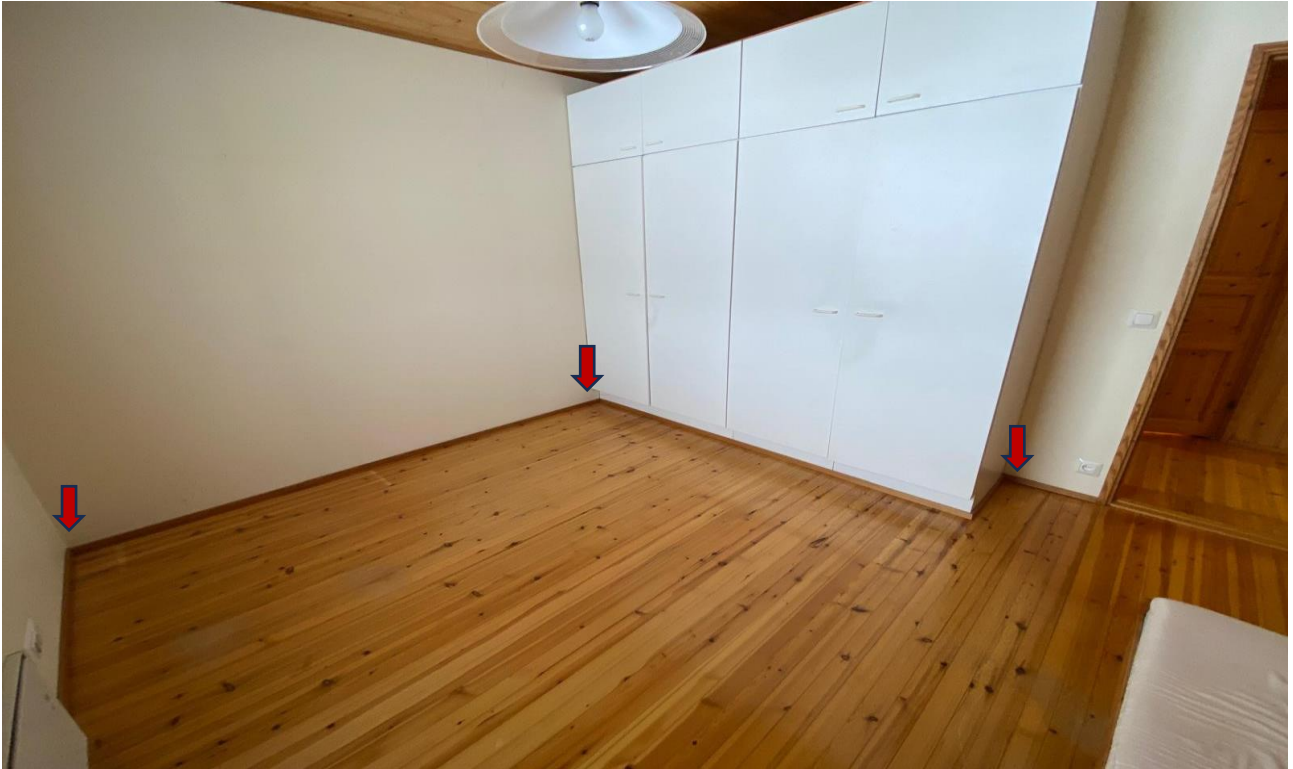
**1 Makuuhuone ilmaist 1, 2, 3**

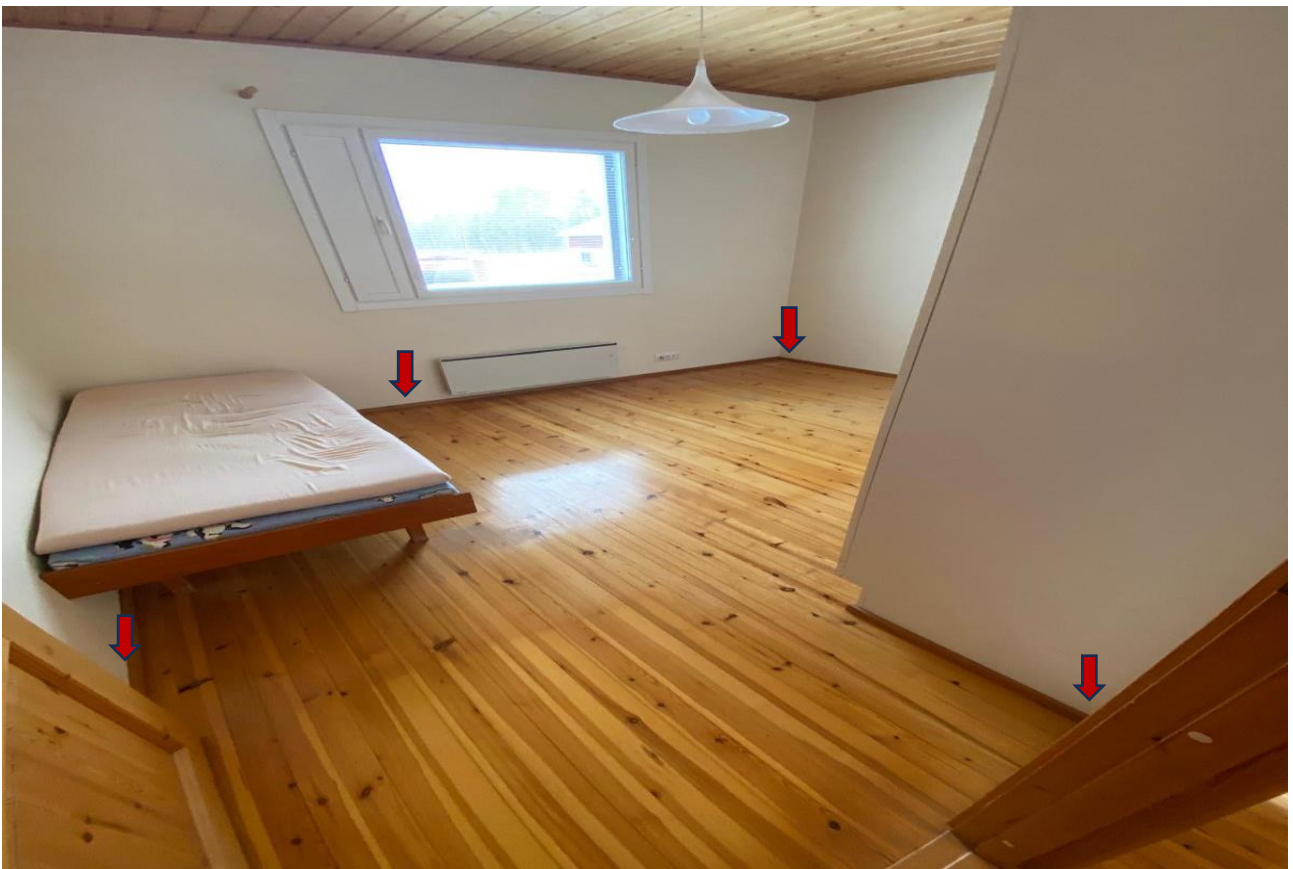
**1 Makuuhuone ilmaist 1,3,4**

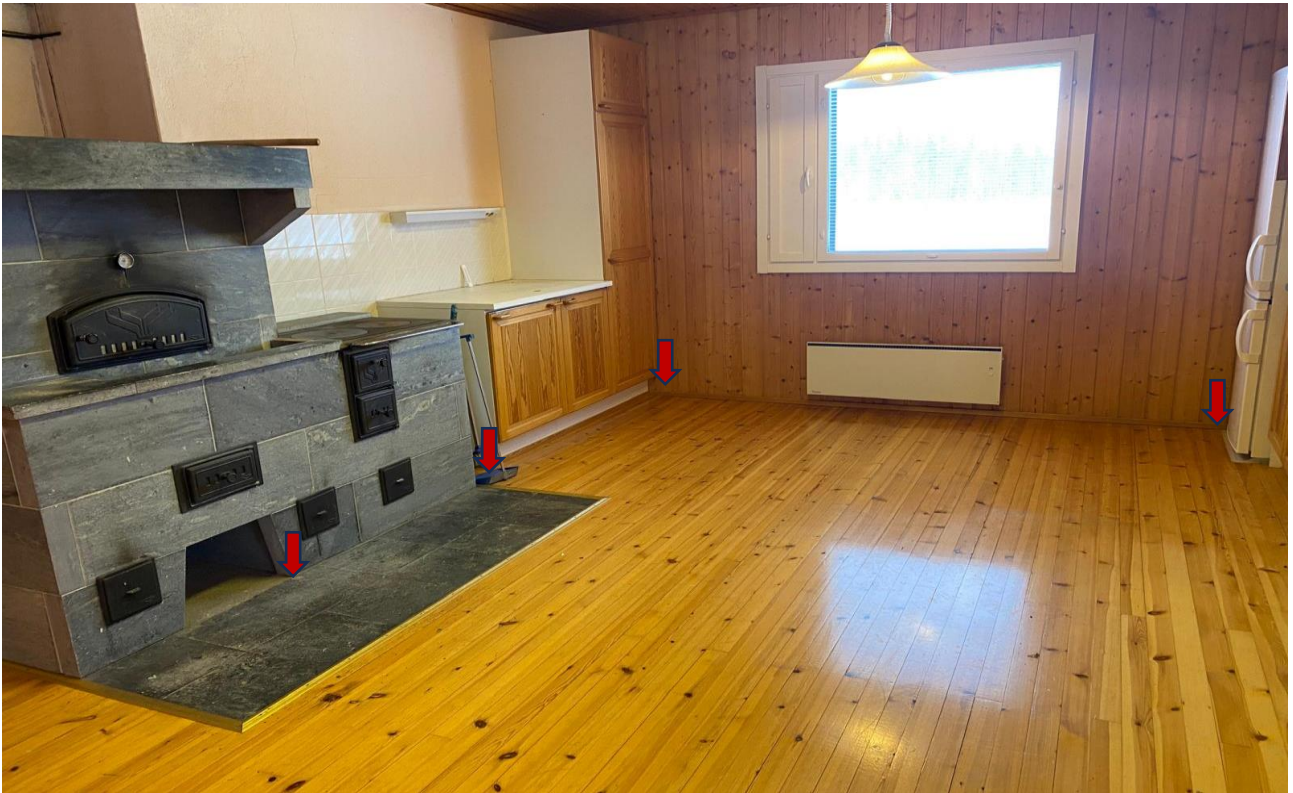
Keittiö ilmaisut 5, 6

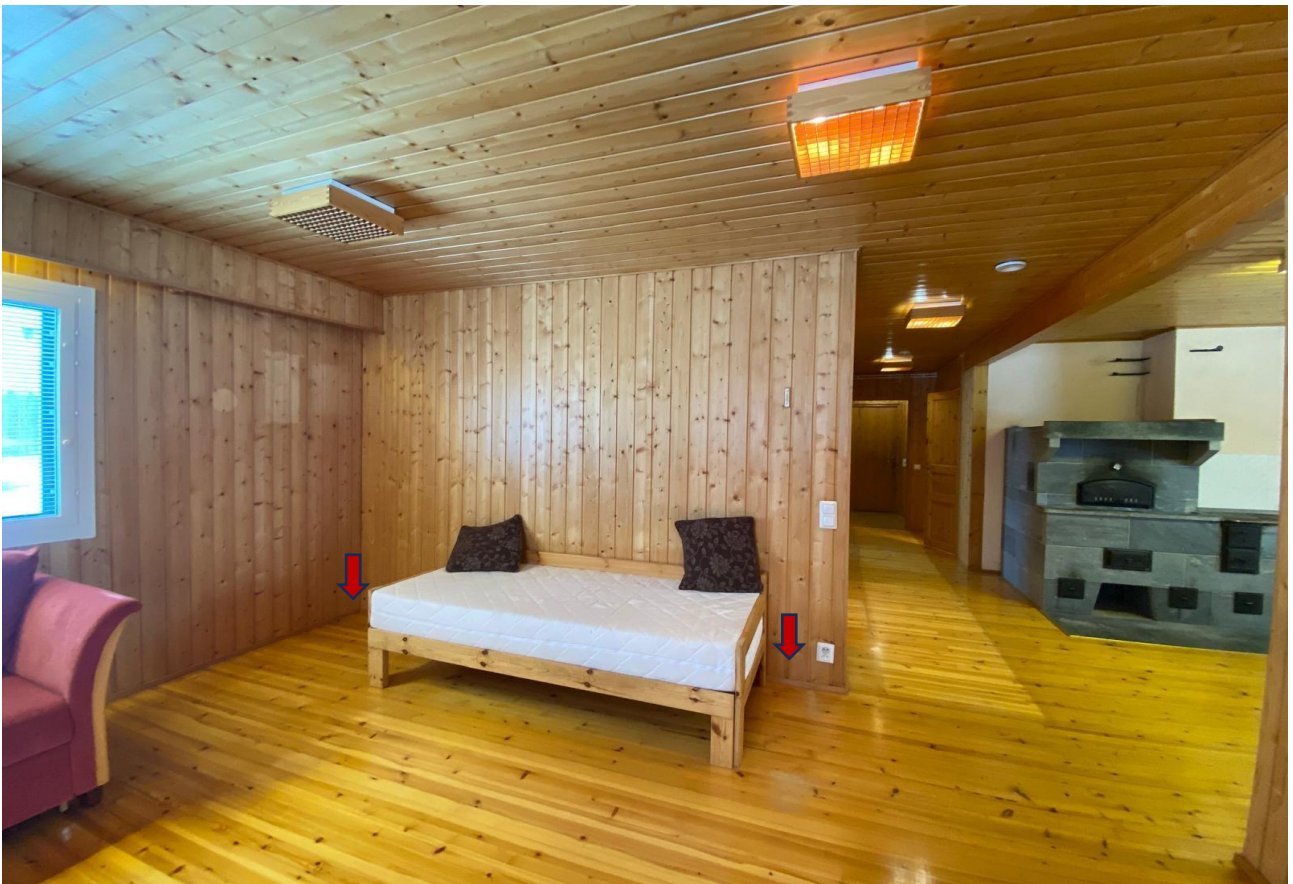
Tupa ilmaisut 7, 8

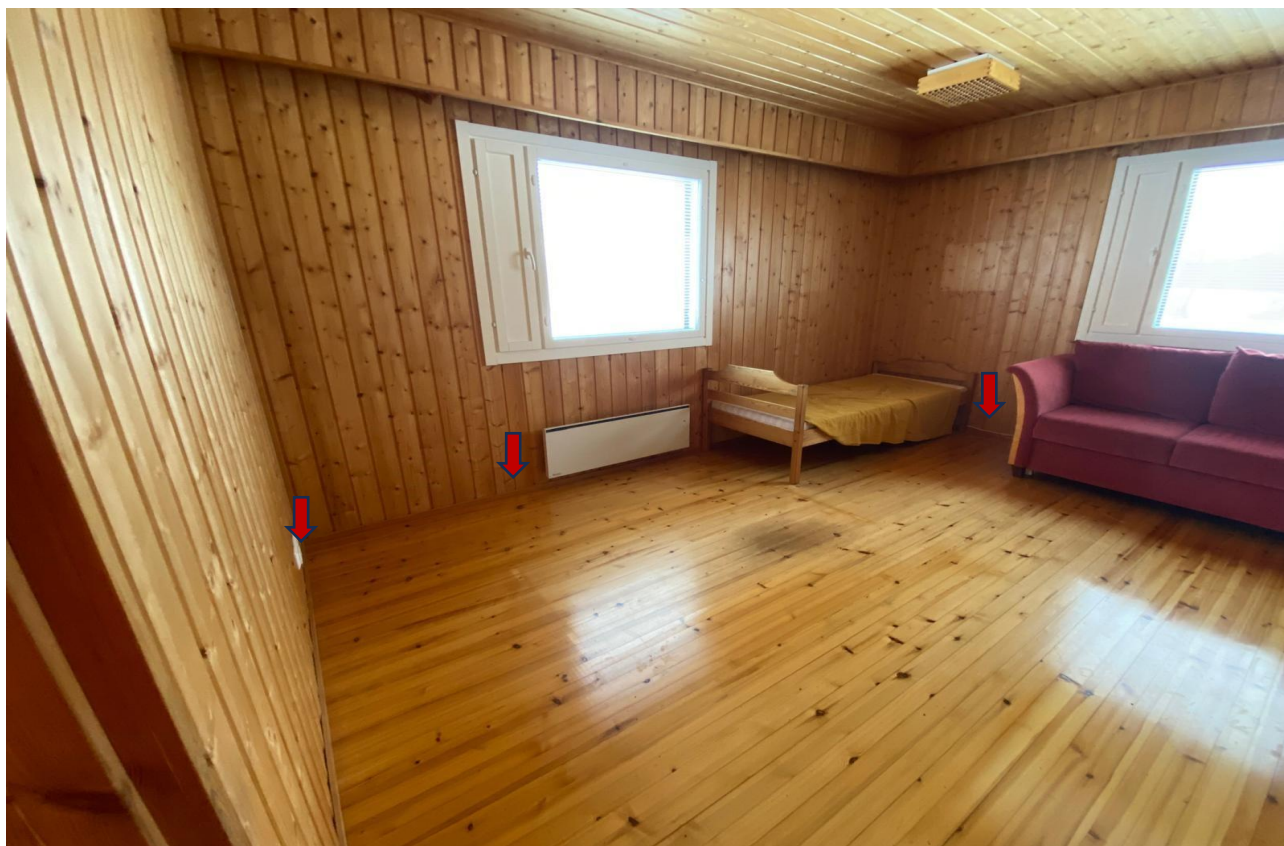
Tupa ilmaiset 9, 10, 11

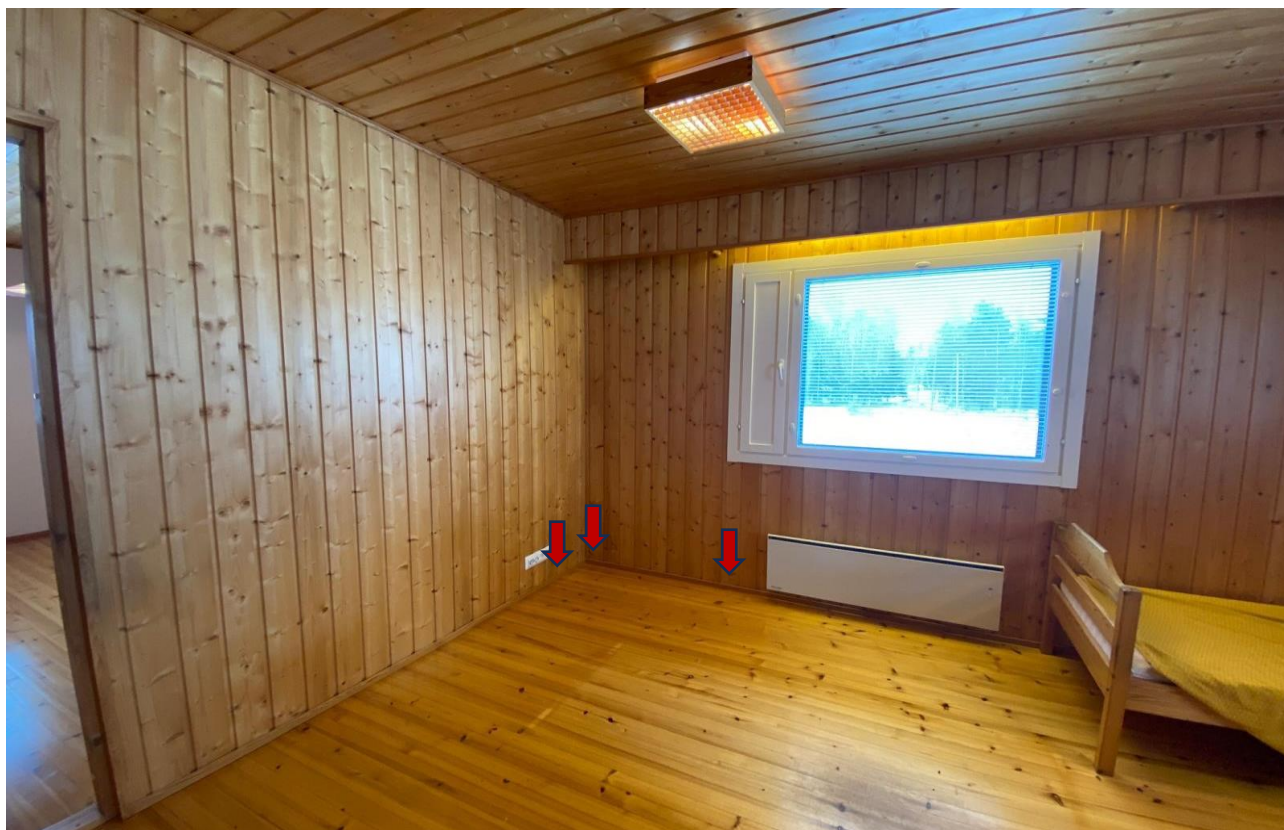
Tupa ilmaiset 10, 11

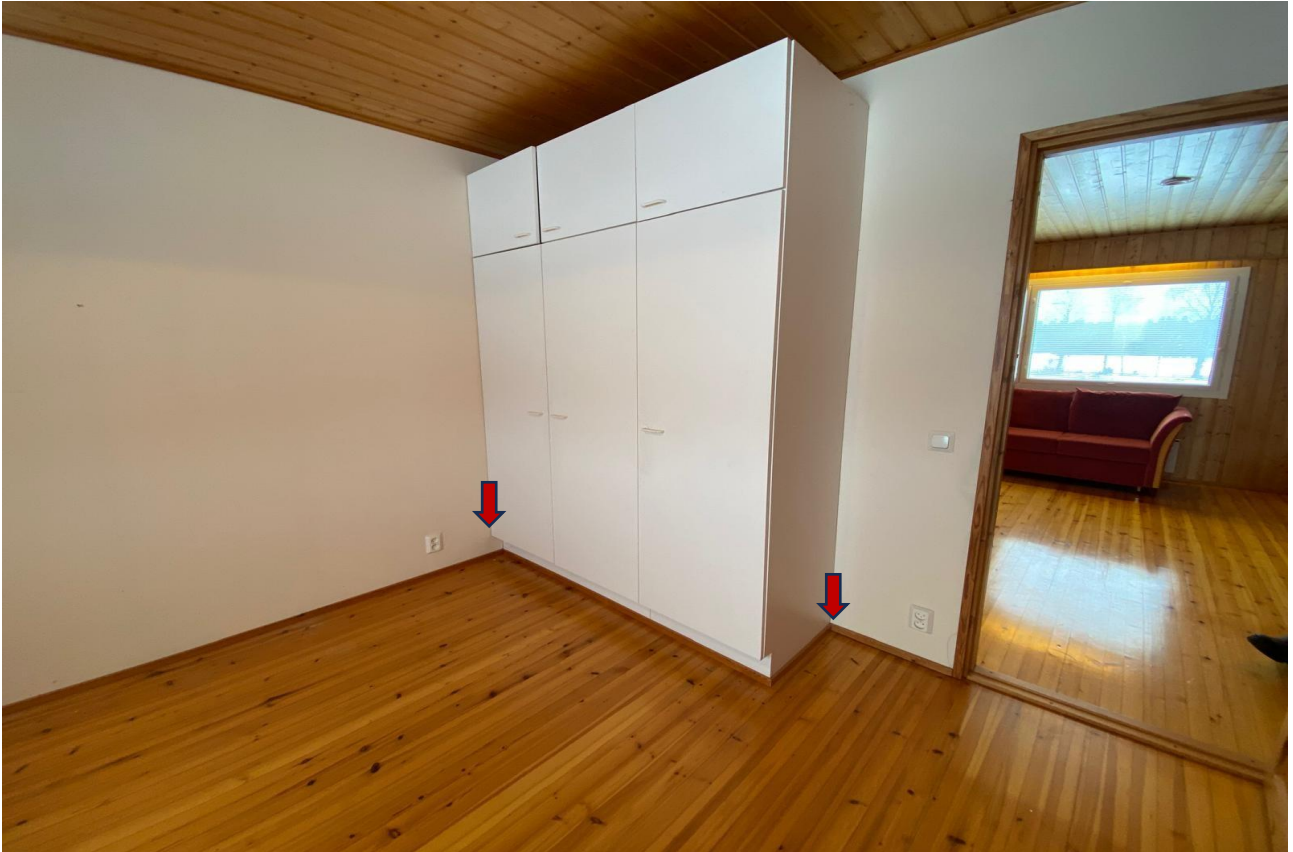
2 Makuuhuone ilmaisut 12, 13

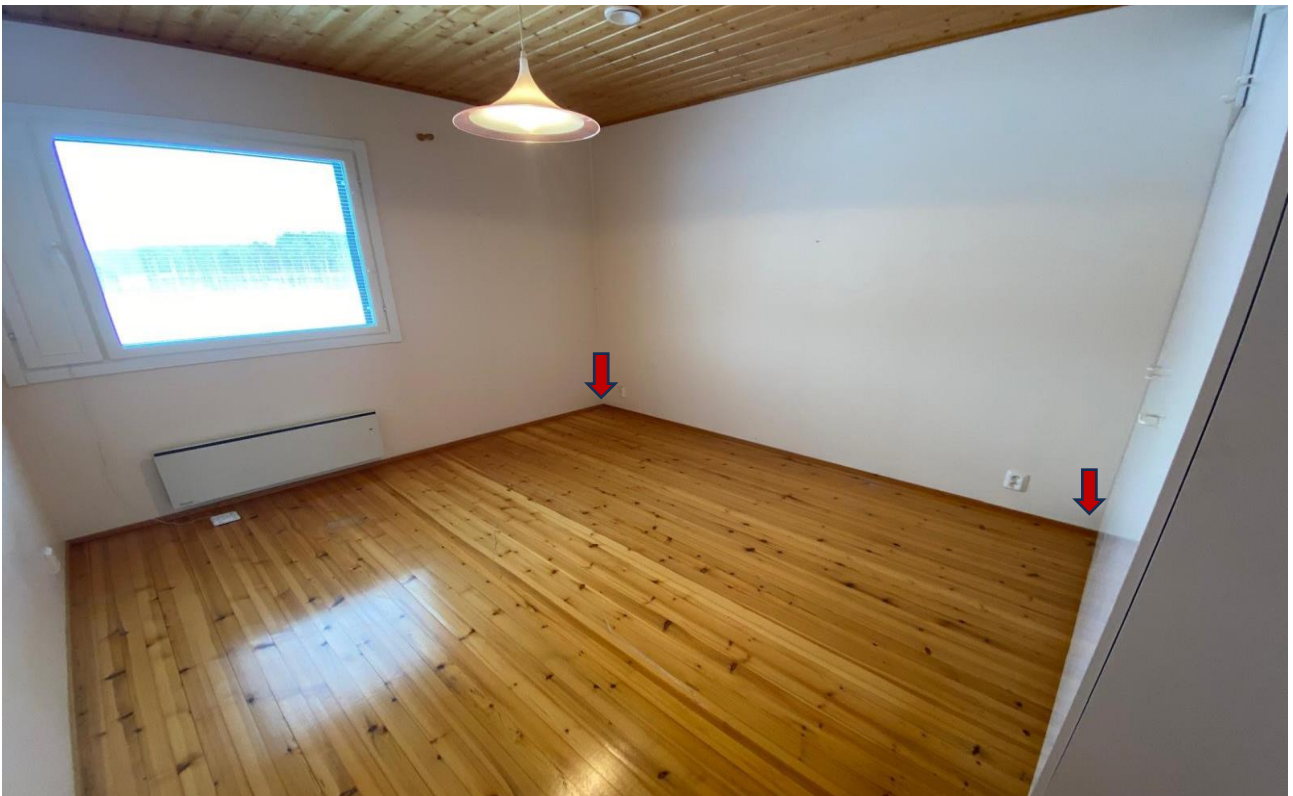
2 Makuuhuone ilmaisut 12, 14

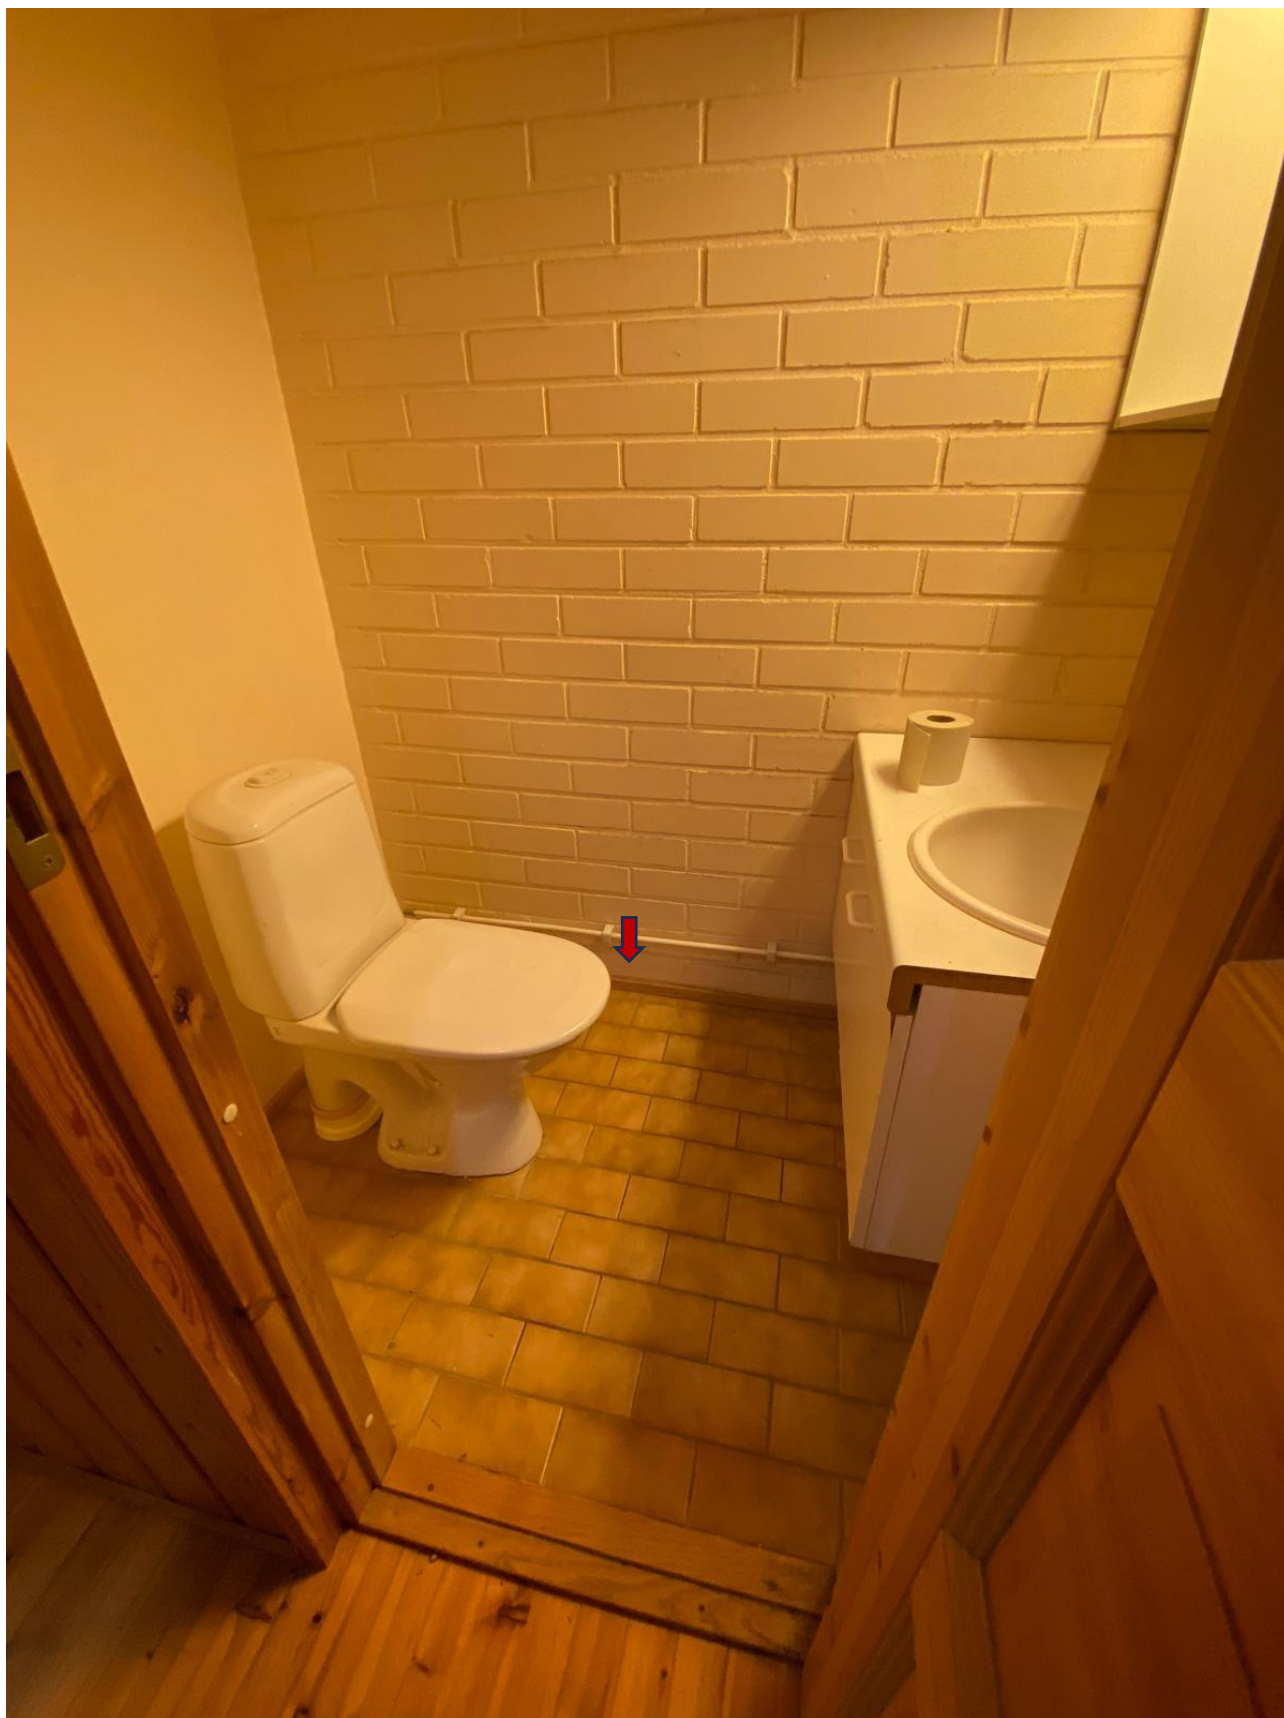
WC ilmaisu 15

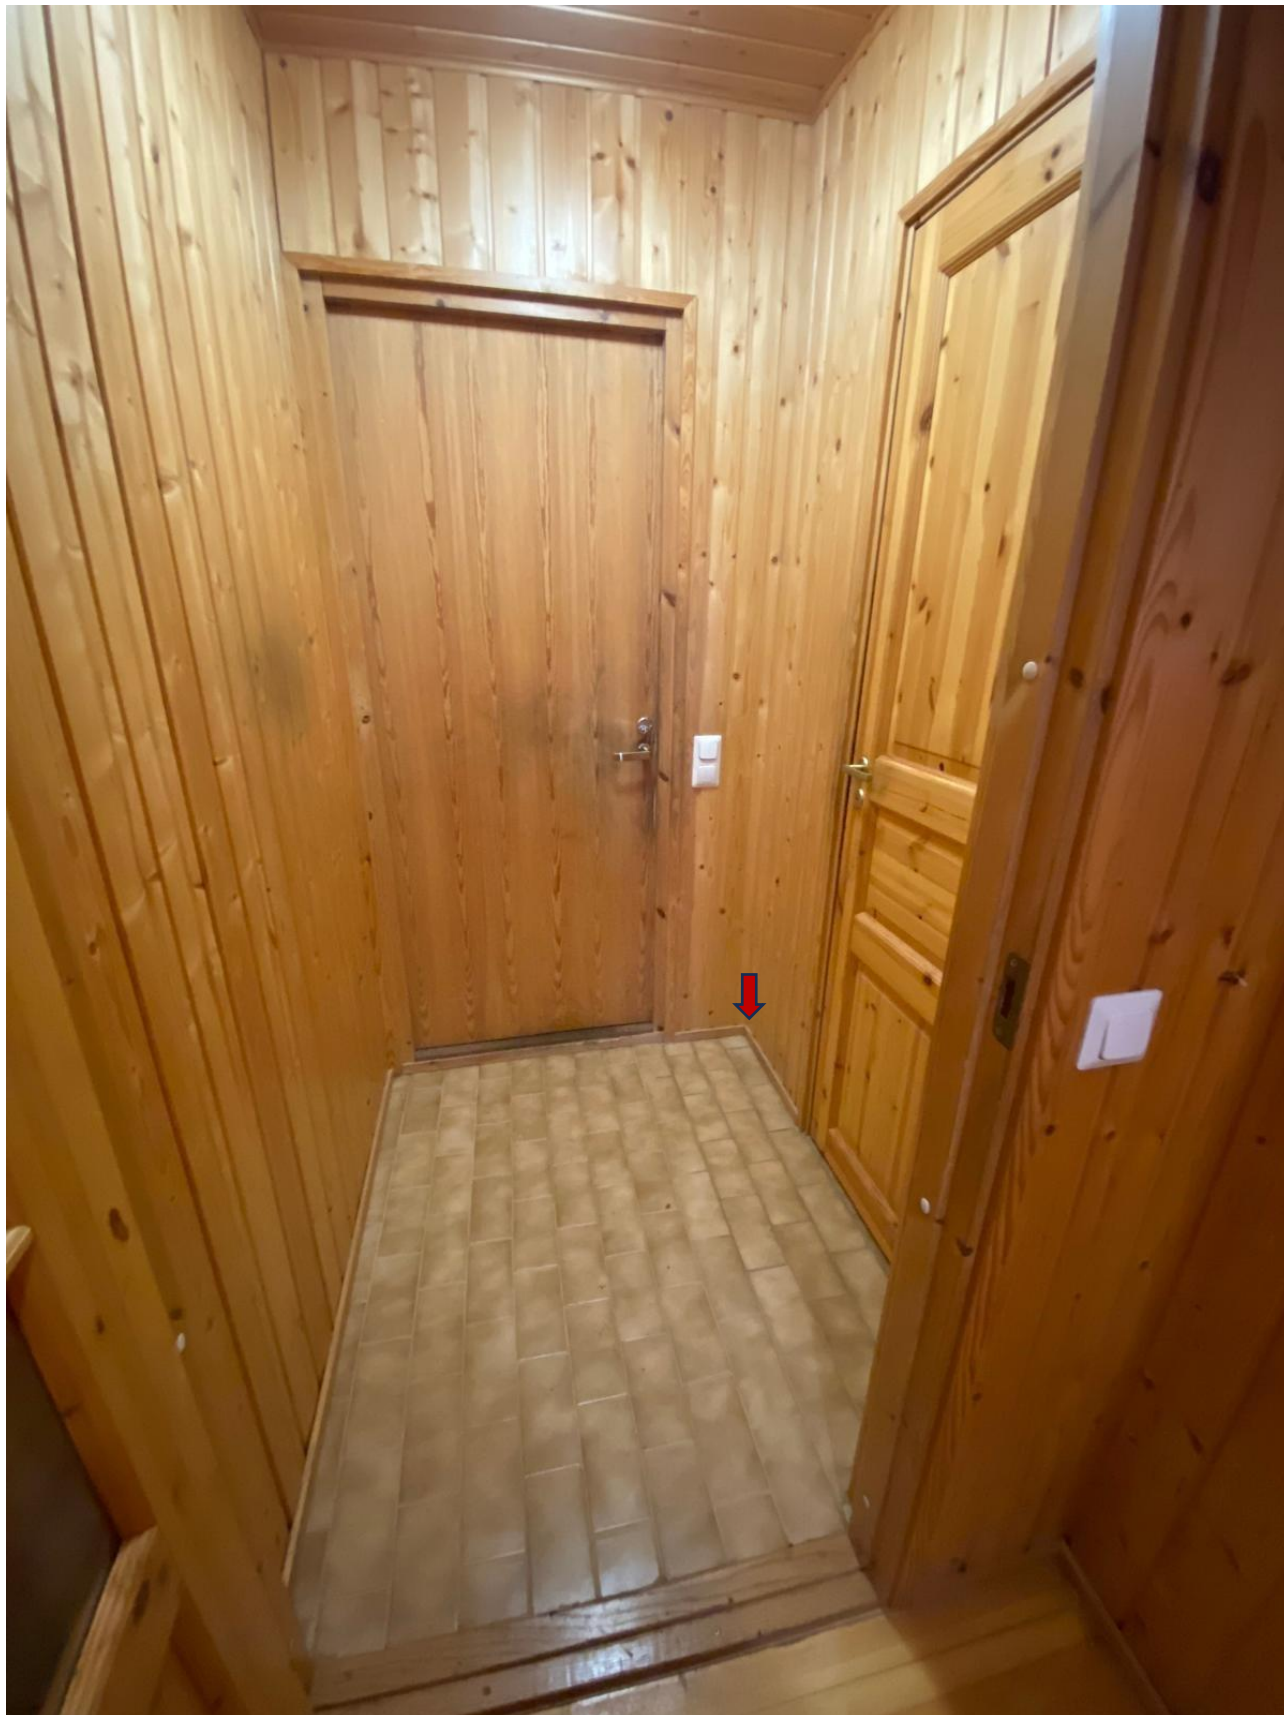
Tuulikaappi (sivuovi) ilmaisu 16

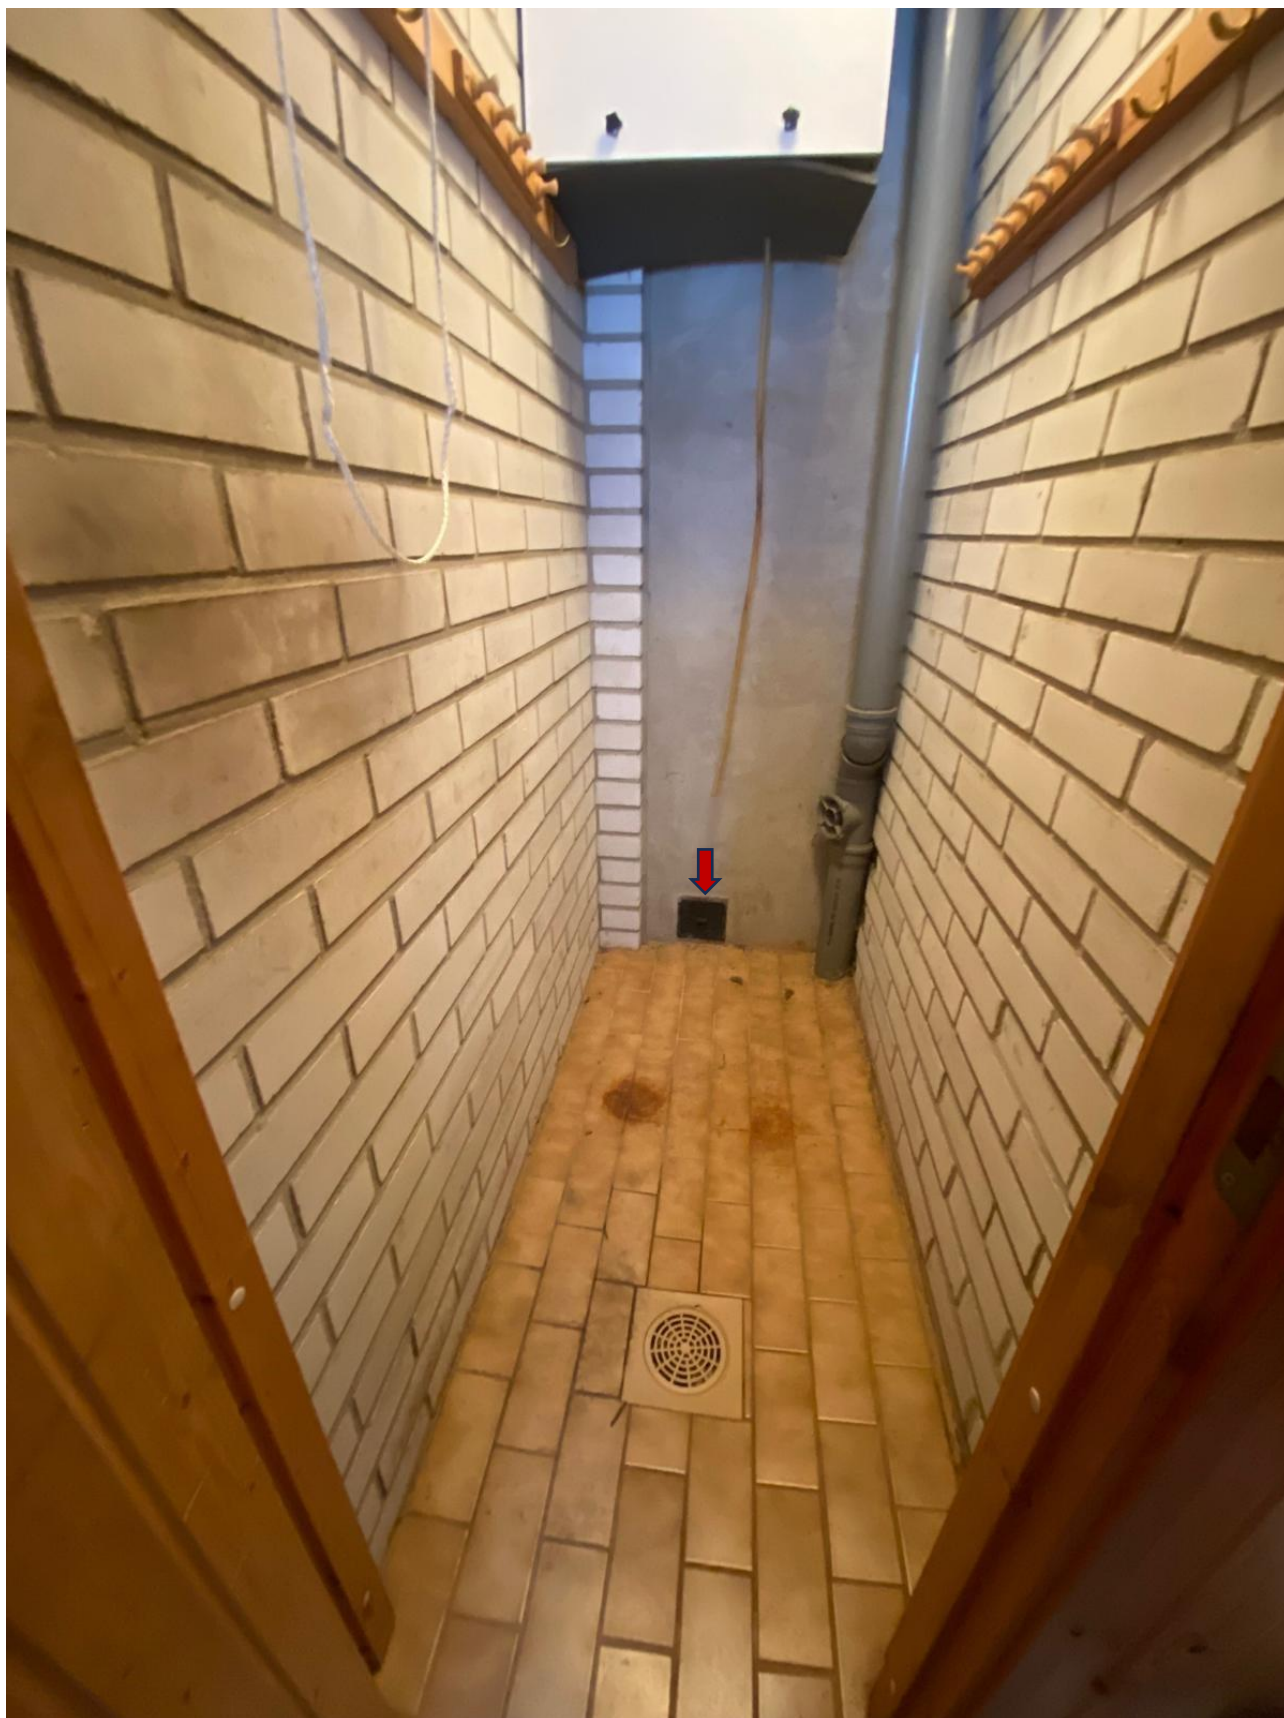
IV-koneen laitetila ilmaisu 17

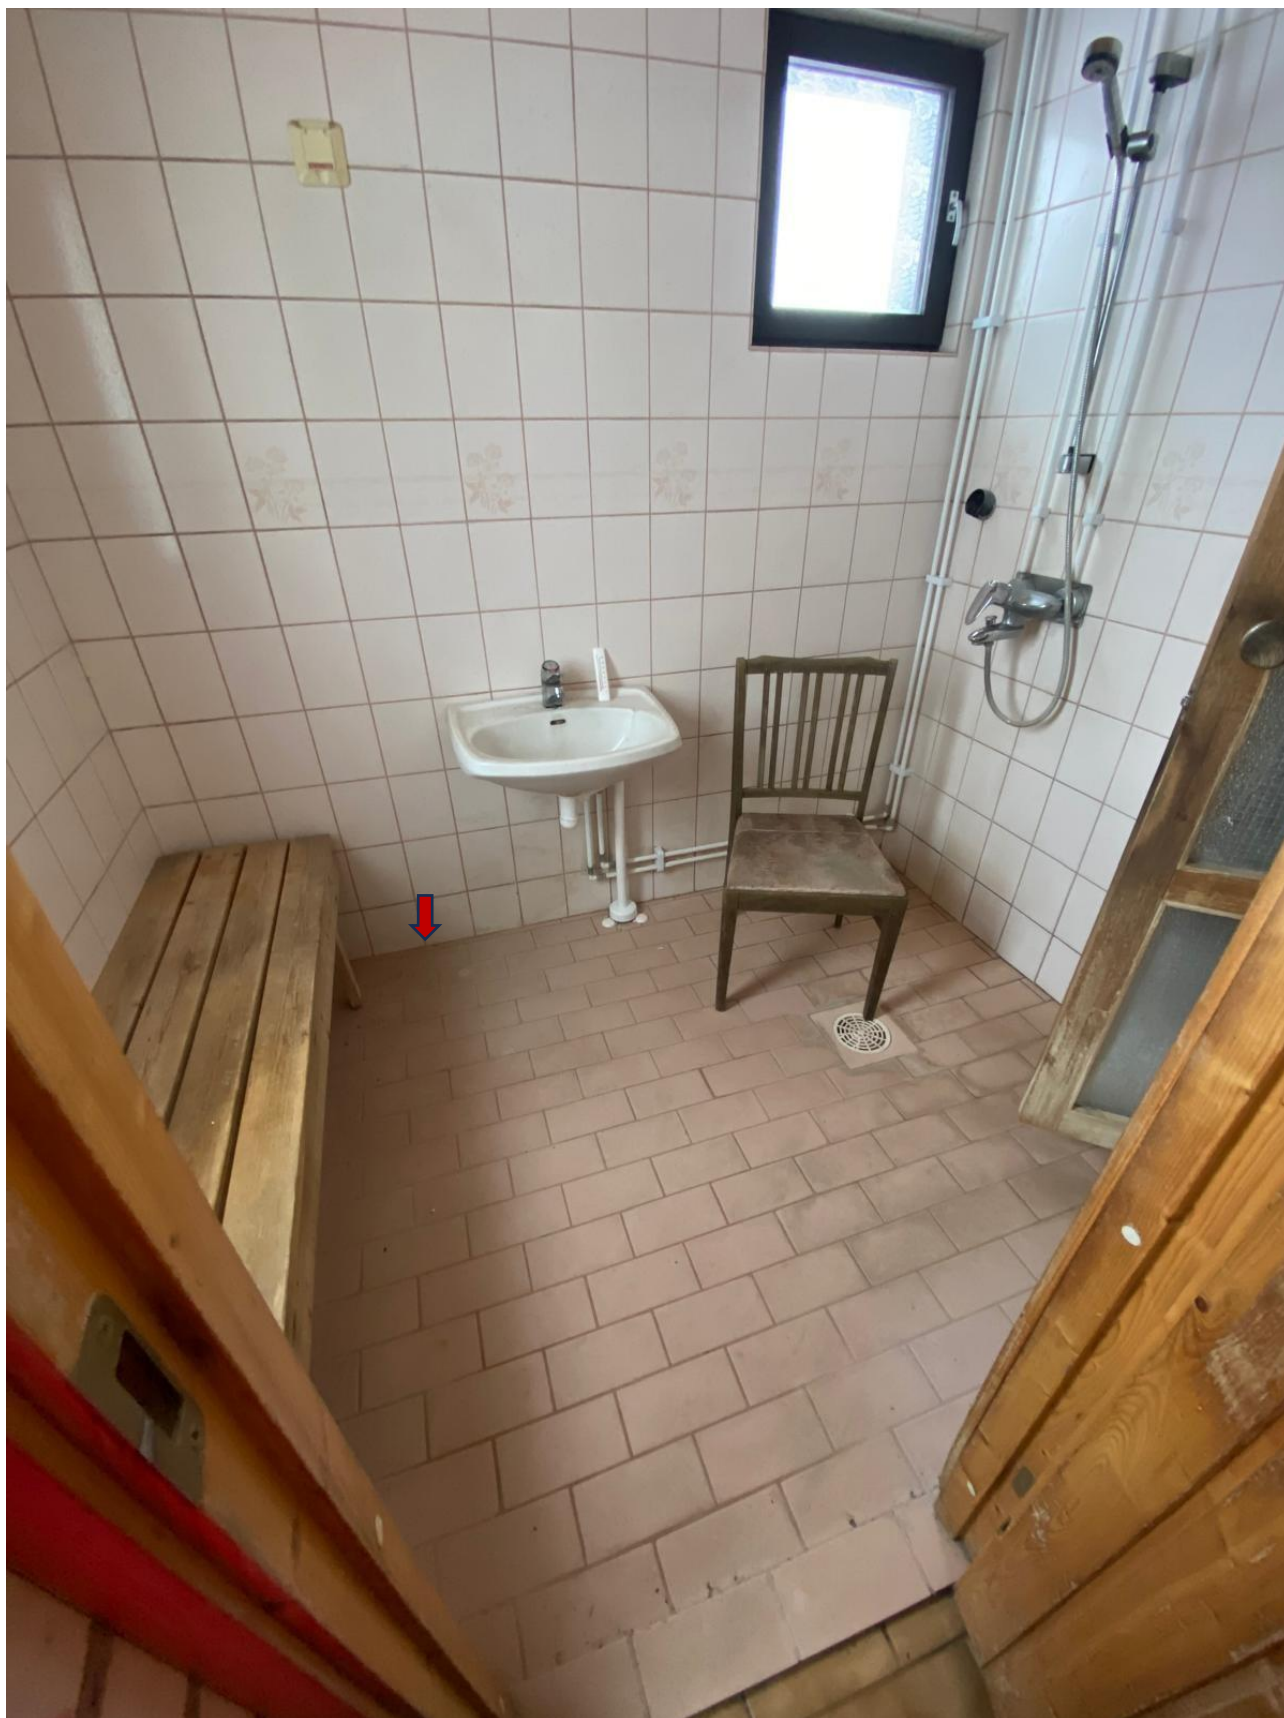
**Pesuhuone ilmainen 18**

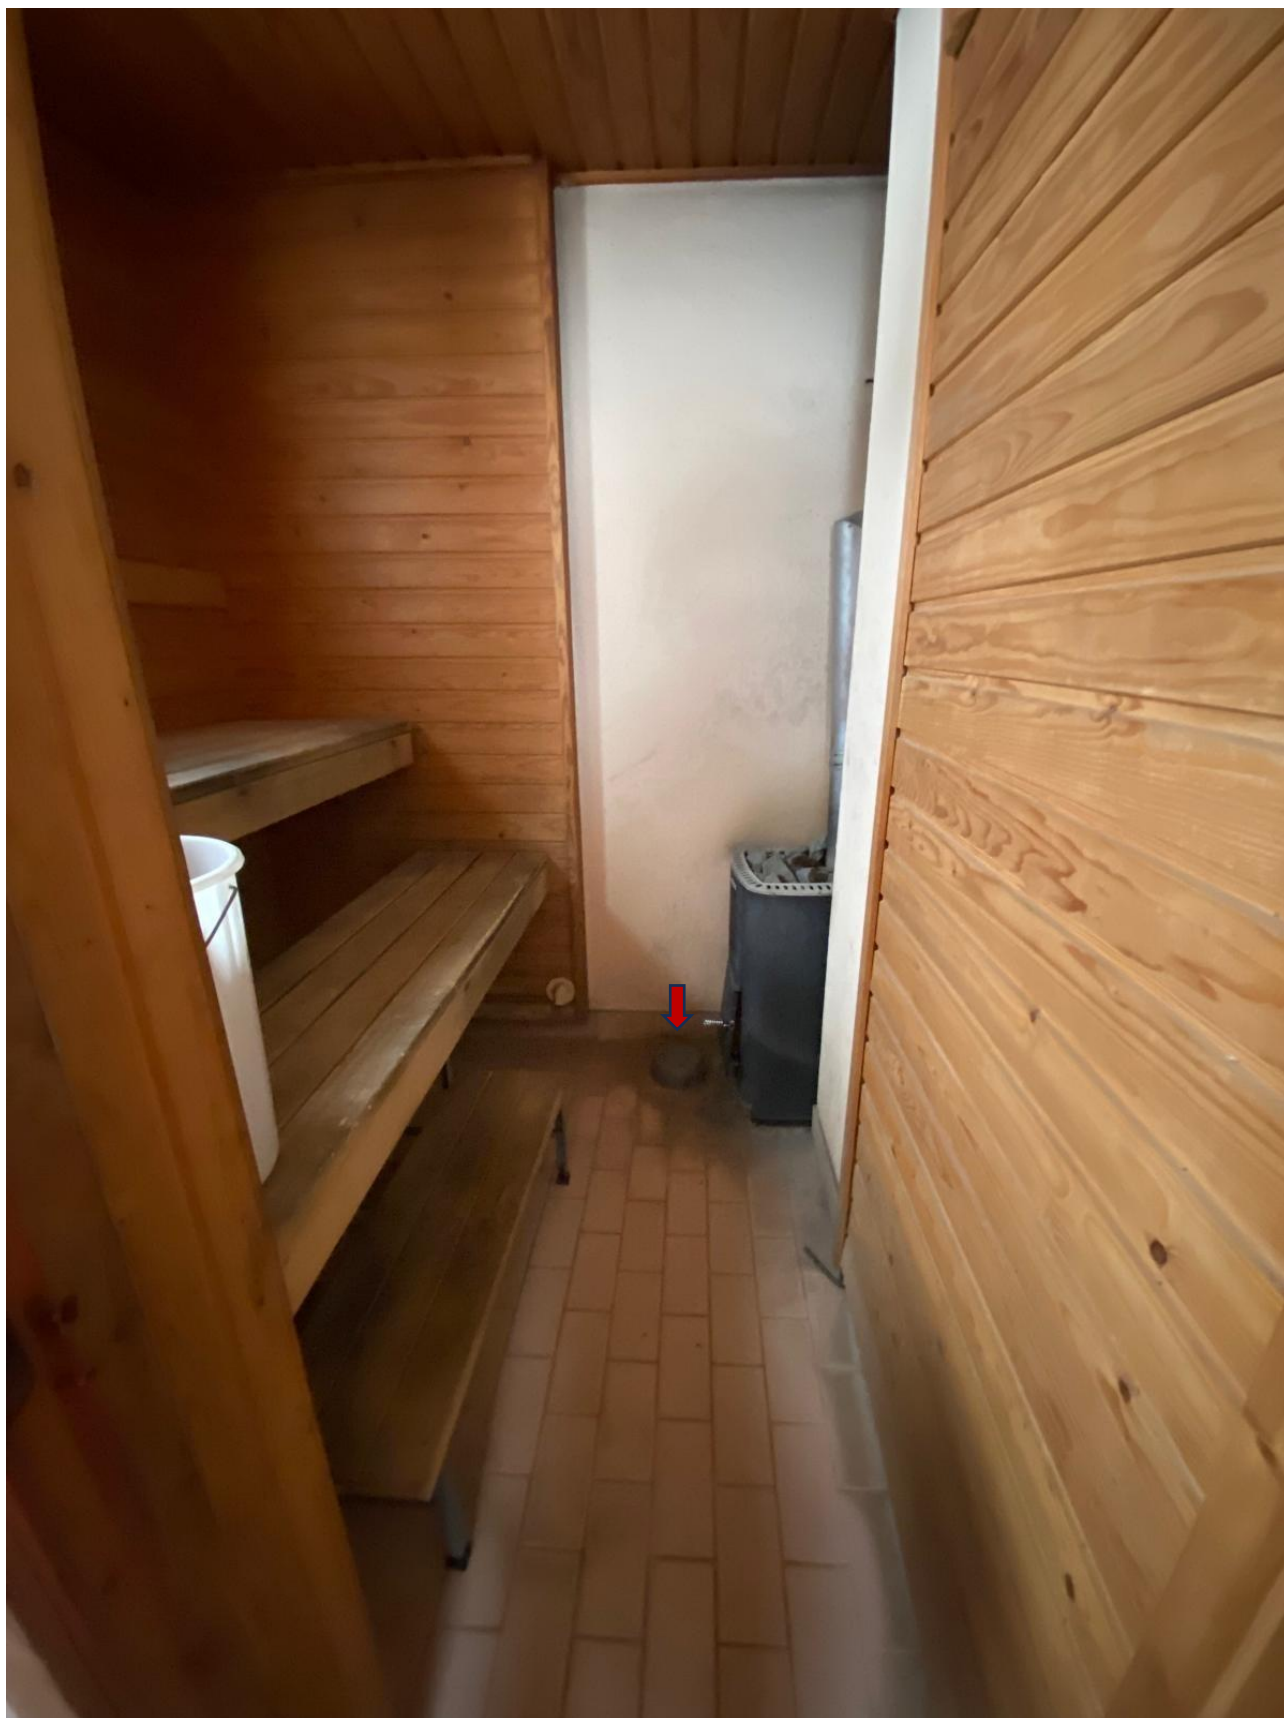
Sauna ilmaisu 19
